# Asbestinventarisat attest

Spitaalpoortstraat 24, 9000 Gent

Attestnummer : 20260216-000466.000

# Zone 1: Hoofdgebouw

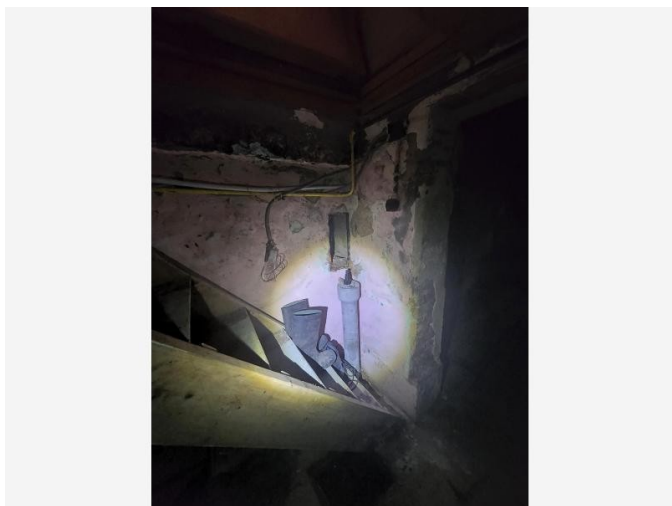
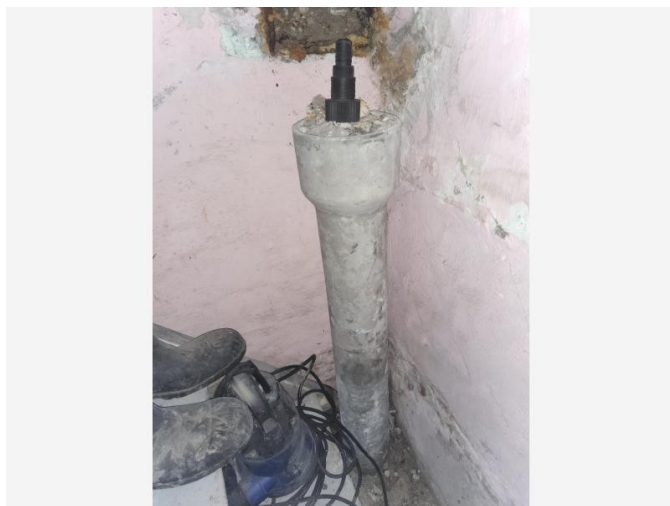
| Beschrijving | Losse cementbuis |
| Type afvalstof | Betreft stock-voorraad of gedemonteerde asbestmaterialen |
| Bindmiddel van asbestmateriaal | Cement |
| Identificatiemethode | De asbestdeskundige beoordeelt het materiaal als asbesthoudend, en dit zonder monstername. |

**Dringend verwijderen**

- Scherm in afwachting van verwijdering het asbestafval af van luchtstromingen en verstoring: bijvoorbeeld door het te verpakken, te fixeren, af te dekken, signalisatie - afbakening aan te brengen, ....
- Verwijder het asbestafval.

- Eenvoudige handelingen: mag via doe-het-zelf of door werknemer(s) met opleidingsattest eenvoudige handelingen  
Deze toepassing mag door een aannemer die over een opleidingsattest eenvoudige handelingen beschikt of door een particulier (doe-het-zelf), verwijderd worden indien er geen verhoogd risico op vrijgave van asbestvezels (max. concentratie 0,01 vezels/cm<sup>3</sup> - CODEX Art. VI.3-54) ontstaat en de toepassing voorafgaand wordt gefixeerd/bevochtigd. De individuele elementen moeten zonder machinale werktuigen (boormachine, slijpschijf, hogedrukreiniger, â) en zonder breken of gooien een voor een losgemaakt worden en dubbel en luchtdicht verpakt afgevoerd worden naar een erkend afvalpunt (recyclagepark). Daar moeten ze voorzichtig in de container voor asbestafval worden gelegd. Op het recyclagepark worden uitsluitend hechtgebonden asbestmaterialen aanvaard. Niet-hechtgebonden asbestmaterialen kunnen enkel bij een erkend asbestverwijderaar of asbestafvalverwerker worden aangeboden.

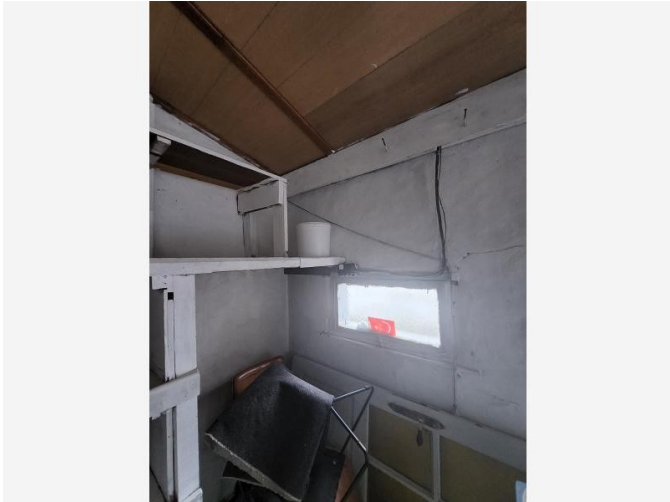
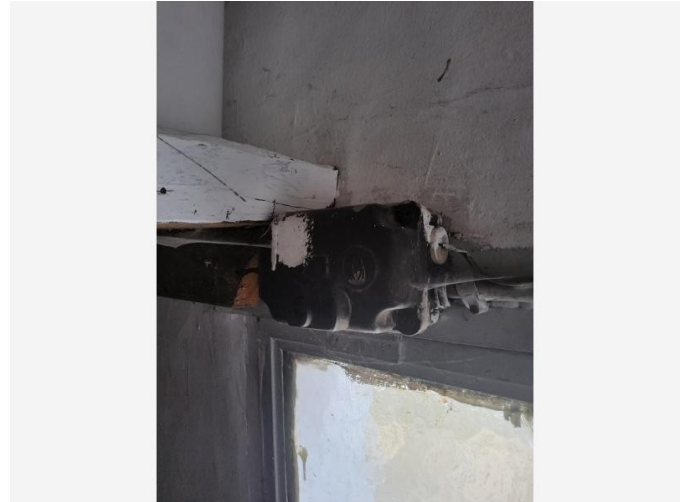
## Fiche 2: Bakeliet schakelaars - stopcontacten - lampfittings

Mogelijks aanwezig op meerdere plaatsen.

| Eindbeoordeling materiaalrisico | Verhoogd materiaalrisico en/of verhoogde kans op vezelvrijgave |

| Asbestsoort (vezeltype) | Crocidoliet aanwezig |
| Toestand van het materiaal | Licht beschadigd, licht verweerd. Intact calciumsilicaatmateriaal of categorie III 'gebondenheid' |

Verwijderen

- Zorg voor een veilig beheer. Vermijd het beschadigen van het asbestmateriaal. Controleer de toestand jaarlijks op wijzigingen.
- Voer bijkomende staalname(s) uit.

- Eenvoudige handelingen: mag via doe-het-zelf of door werknemer(s) met opleidingsattest eenvoudige handelingen  
Deze toepassing mag door een aannemer die over een opleidingsattest eenvoudige handelingen beschikt of door een particulier (doe-het-zelf), verwijderd worden indien er geen verhoogd risico op vrijgave van asbestvezels (max. concentratie 0,01 vezels/cm<sup>3</sup> - CODEX Art. VI.3-54) ontstaat en de toepassing voorafgaand wordt gefixeerd/bevochtigd. De individuele elementen moeten zonder machinale werktuigen (boormachine, slijpschijf, hogedrukreiniger, etc.) en zonder breken of gooien een voor een losgemaakt worden en dubbel en luchtdicht verpakt afgevoerd worden naar een erkend afvalpunt (recyclagepark). Daar moeten ze voorzichtig in de container voor asbestafval worden gelegd. Op het recyclagepark worden uitsluitend hechtgebonden asbestmaterialen aanvaard. Niet-hechtgebonden asbestmaterialen kunnen enkel bij een erkend asbestverwijderaar of asbestafvalverwerker worden aangeboden.

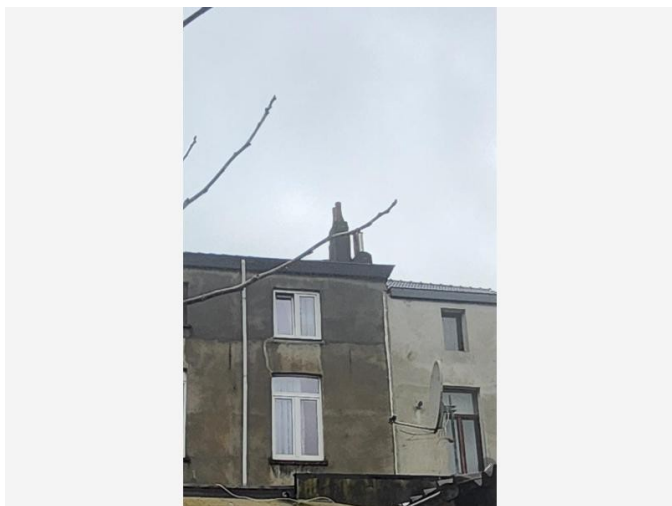
**Reden:** Het te onderzoeken materiaal situeert zich hoger dan 3,50 m te rekenen vanaf een veilige ondergrond

**Uitleg van de asbestdeskundige:** De schouw bevat binnenin mogelijk een rookgaskanaal in asbestcement. Laat dit bij werken onderzoeken door een bevoegd technicus. (Voor alle aanwezige schouwen)

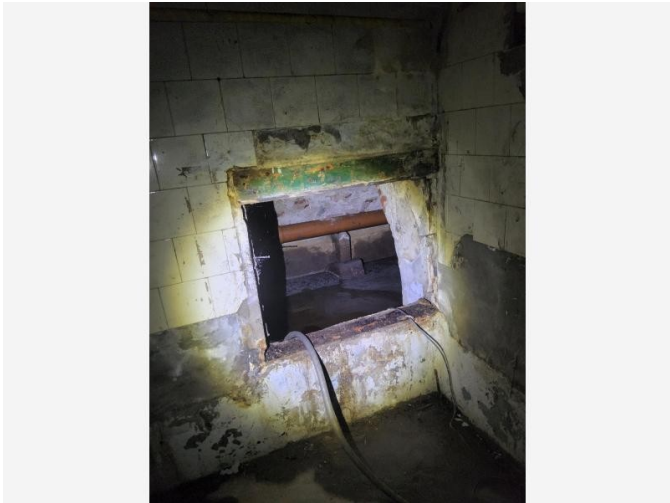
**Reden:** Hoogte minder dan 1,5 meter

**Uitleg van de asbestdeskundige:** Ruimtes een hoogte van minder dan 150cm maken geen deel uit van de te onderzoeken ruimtes in het kader van een niet-destructief asbestinventarisatetest.

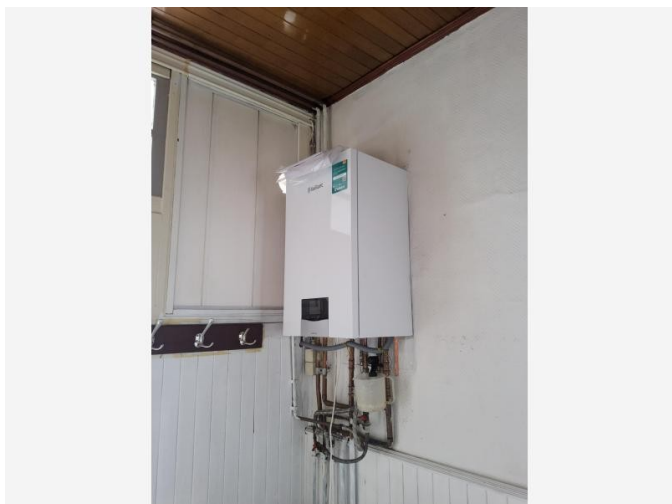
**Reden:** niet waarneembare materiaal

**Uitleg van de asbestdeskundige:** Deze verplicht te beschrijven ruimte of materiaal is niet waarneembaar waardoor er op dit ogenblik in de databank geen adviesfiche voor kan opgesteld worden.

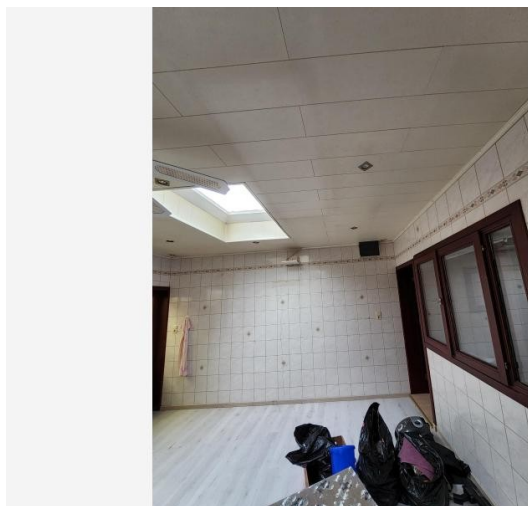
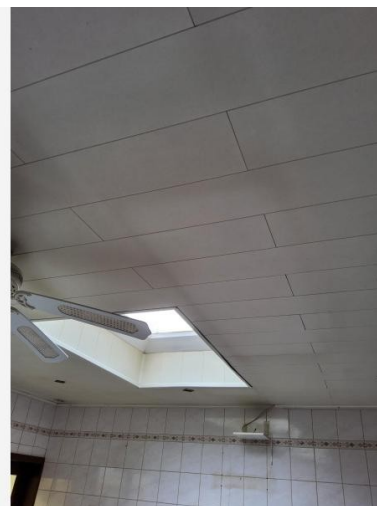
De plafonds zijn afgewerkt met niet-asbestverdachte voorzetpanelen. Controle en staalname van eventuele onderliggende materialen is enkel mogelijk mits uitbreiding naar een aanvullend destructief onderzoek.

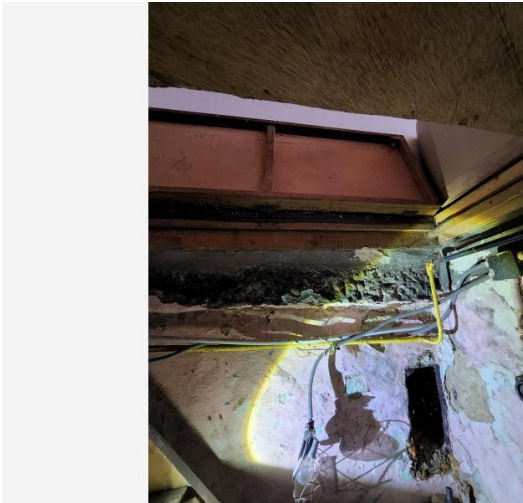
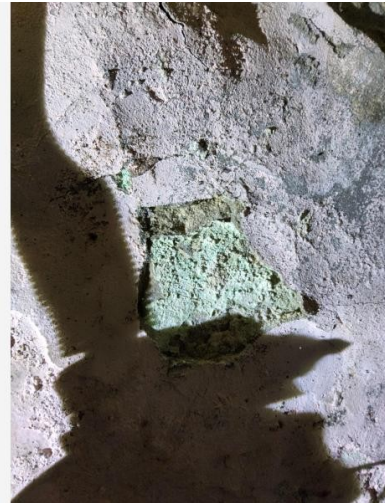
## Fiche 7: Smeerlaag in cement (binnen)

Geen asbest

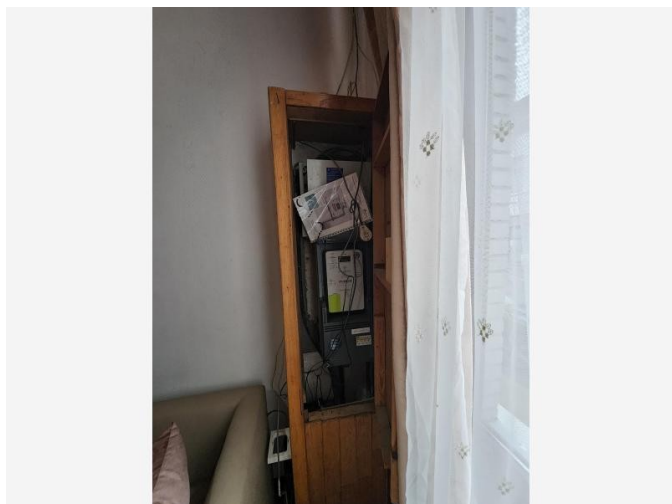
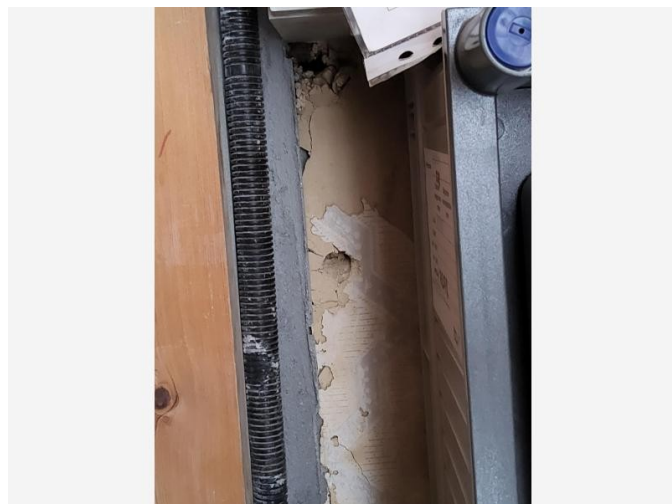
## Fiche 8: Pleisterwerk wanden

Geen asbest

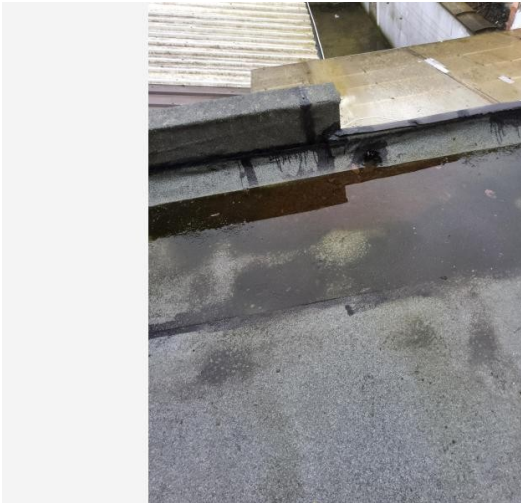
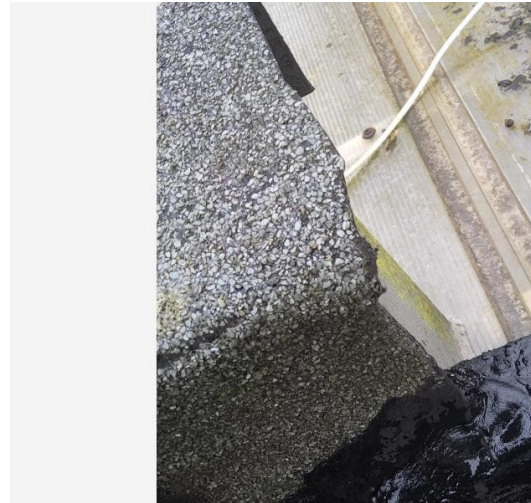
## Fiche 9: Roofing dakbedekking

Geen asbest

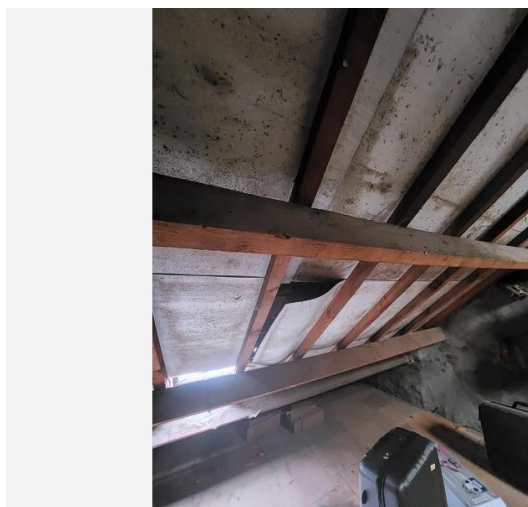
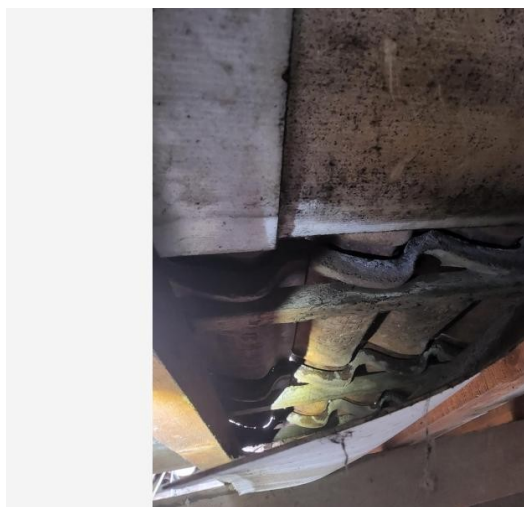
### Fiche 10: Onderdak van de woning

| Beschrijving | Notitie | Terug te vinden op plannen |
|---|---|---|
| Fiche 10: Onderdak van de woning | Geen verdachte onderdakplaten aanwezig. | - |
