Asbestinventarisatetest

Bromeliastraat 33, 9040 Gent

Attestnummer : 20250317-000445.000

Uitgegeven op : 17.03.2025

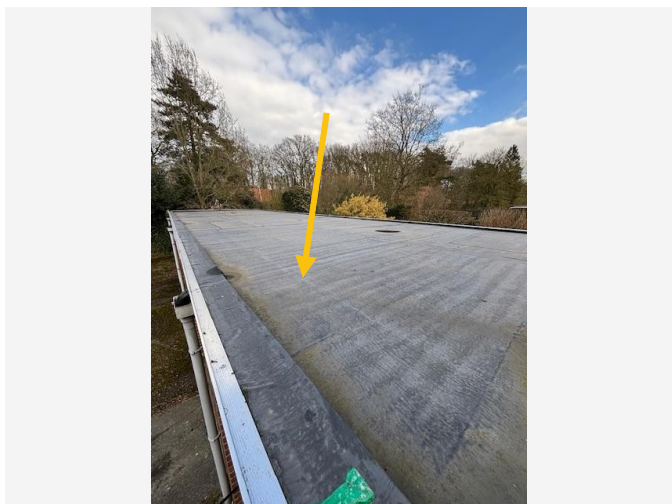
Vrije foto

Het plat dak is afgewerkt met EPDM, een materiaal dat niet asbestverdacht is. Er is echter geen zicht op eventuele oudere dakbedekkingen die zich daaronder kunnen bevinden. Het detecteren hiervan valt onder destructief onderzoek, wat niet vereist is voor het opstellen van een attest.

Wees wel attent: indien werkzaamheden aan de onderste lagen of renovaties aan het dak worden uitgevoerd, bestaat de mogelijkheid dat er nog asbestverdachte onderlagen aanwezig zijn, zeker als de constructie werd opgetrokken vóór 2001. Bij renovaties is het altijd aan te raden om een asbestdeskundige in te schakelen voor een destructief onderzoek van de betreffende ruimte of ruimtes.

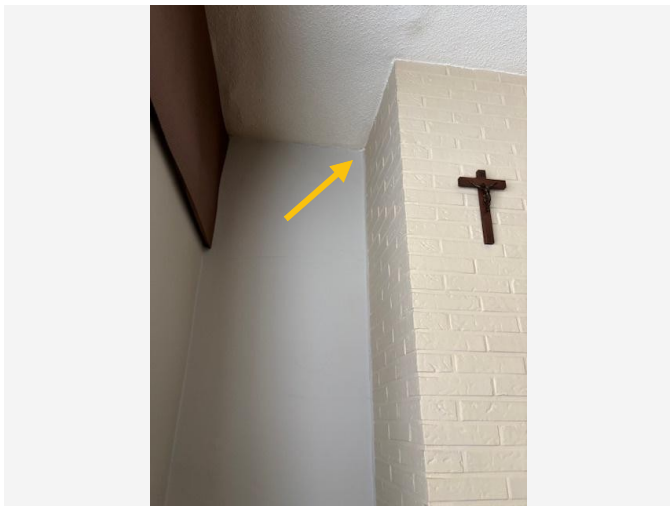
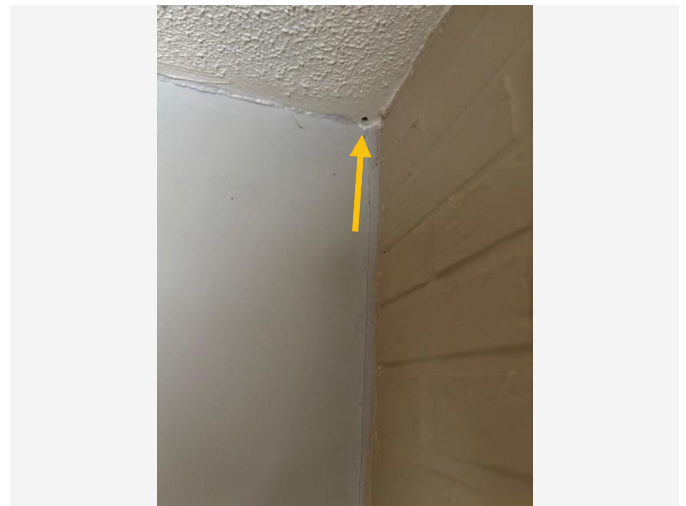
Fiche 2: Pleisterwerk plafonds

Conclusie

Geen asbest

#	Type	Referentie	Resultaat
2.1	Mengmonster	mm02	Geen asbest

Beschrijving	Pleisterwerk plafonds
Omgeving	Binnen
Primaire drager	Plafond
Bindmiddel van materiaal	Gips - kalk
Gebondenheid op basis van bindmiddel	Niet-hechtgebonden
Hoeveelheid (oppervlakte - dikte - aantal)	• 80,00 m ² - 1,00 cm - 1 stuk
Totaal volume	0,80 m ³
Identificatiemethode	Vaststelling met monstername
Destructieve handeling voor identificatie	Nee
Opmerking	Deze oppervlakte, volumes en gewichten zijn niet gemeten, maar geschat op basis van een benadering van het aanwezig pleisterwerk in alle plafonds (de opgegeven hoeveelheden mogen niet gebruikt worden als maatstaf van heffing). Er werden stalen genomen in de keuken(stook) , leefruimte , slaapkamer en de hal.

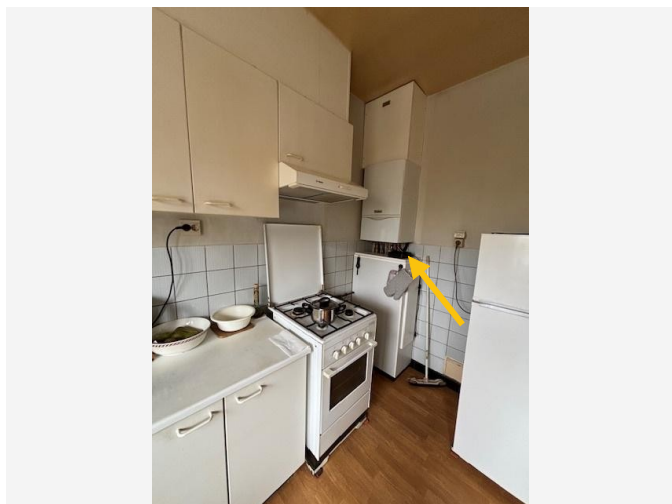
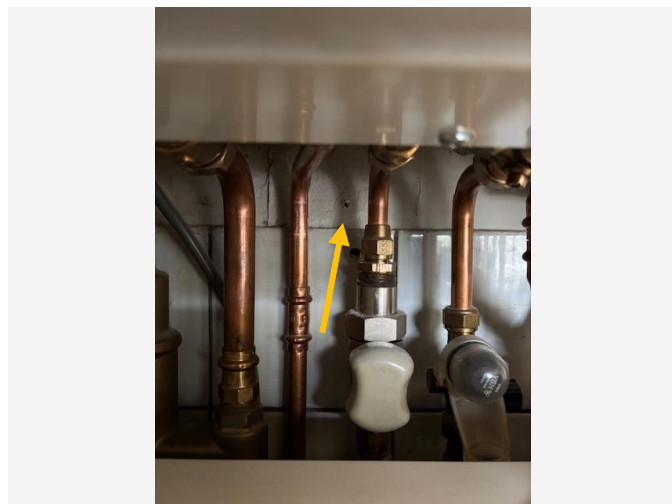
Conclusie

Geen asbest

#	Type	Referentie	Resultaat
3.1	Mengmonster	mm01	Geen asbest

Beschrijving	Pleisterwerk wanden
Omgeving	Binnen
Primaire drager	Binnenwand
Bindmiddel van materiaal	Gips - kalk
Gebondenheid op basis van bindmiddel	Niet-hechtgebonden
Hoeveelheid (oppervlakte - dikte - aantal)	• 50,00 m ² - 1,00 cm - 1 stuk
Totaal volume	0,50 m ³
Identificatiemethode	Vaststelling met monstername
Destructieve handeling voor identificatie	Nee
Opmerking	Deze oppervlakte, volumes en gewichten zijn niet gemeten, maar geschat op basis van een benadering van het aanwezig pleisterwerk in alle muren (de opgegeven hoeveelheden mogen niet gebruikt worden als maatstaf)van heffing). Er werden stalen genomen in de keuken/(stook) , leefruimte , hal en de bureau.

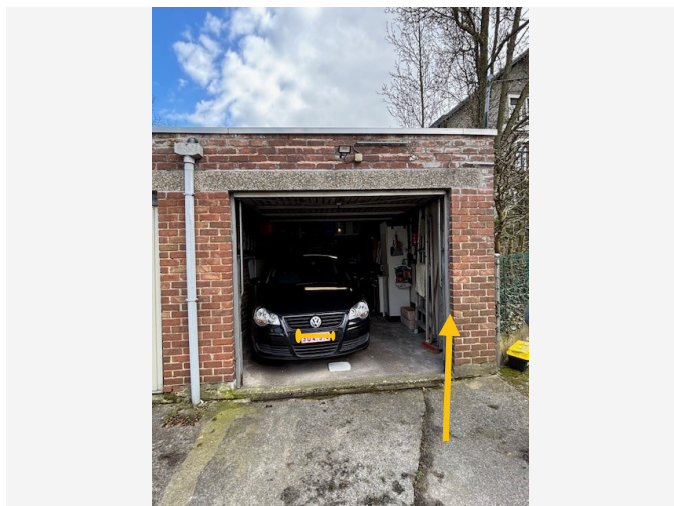
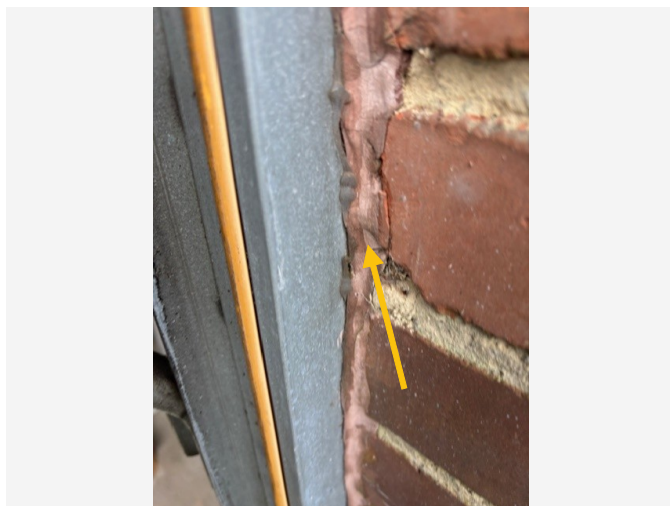
Fiche 4: mastiek aan de garage poort

Conclusie

Geen asbest

#	Type	Referentie	Resultaat
4.1	Mengmonster	mm03	Geen asbest

Beschrijving	mastiek aan de garage poort
Omgeving	Grenst aan binnen- en buitenlucht
Primaire drager	Wandopening verticaal (raam, deur, ...)
Bindmiddel van materiaal	Kitten, mastiek, pasta
Gebondenheid op basis van bindmiddel	Hecht
Hoeveelheid (gewicht - aantal)	<ul style="list-style-type: none">• 5,00 kg - 1 stuk
Totaal gewicht	5,00 kg
Identificatiemethode	Vaststelling met monstername
Destructieve handeling voor identificatie	Nee
Opmerking	<p>Deze oppervlakte, volumes en gewichten zijn niet gemeten, maar geschat op basis van een benadering van de aanwezige kitten (de opgegeven hoeveelheden mogen niet gebruikt worden als maatstaf voor heffingen).</p> <p>De mastiek bevindt zich rond de poort van de garagebox.</p>
