Asbestinventarisatetest

Kazernestraat 82, 9160 Lokeren

Attestnummer : 20260209-000360.000

Uitgegeven op : 09.02.2026

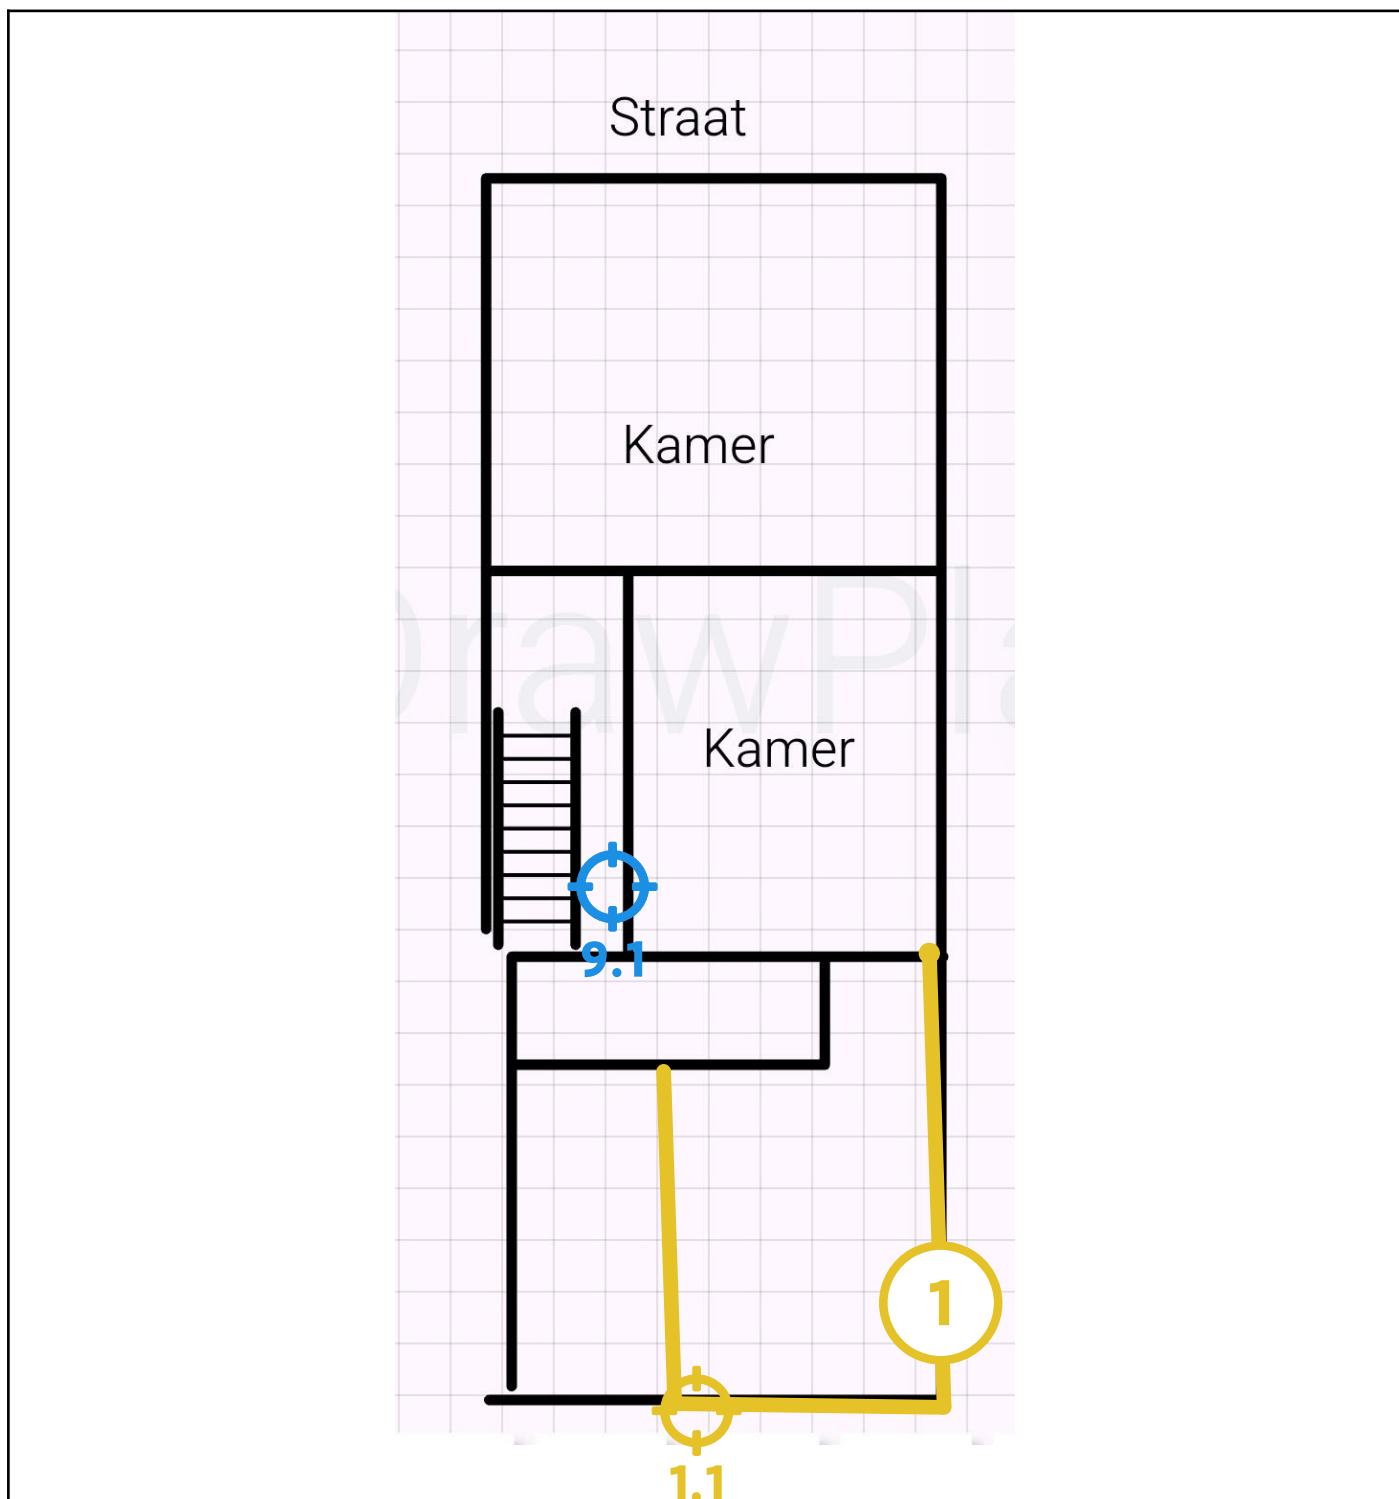
Plan 1.2: 1e verdieping

Beschrijving	Type	Actie
1. Dekstenen	Asbestmateriaal	Zorgvuldig beheren

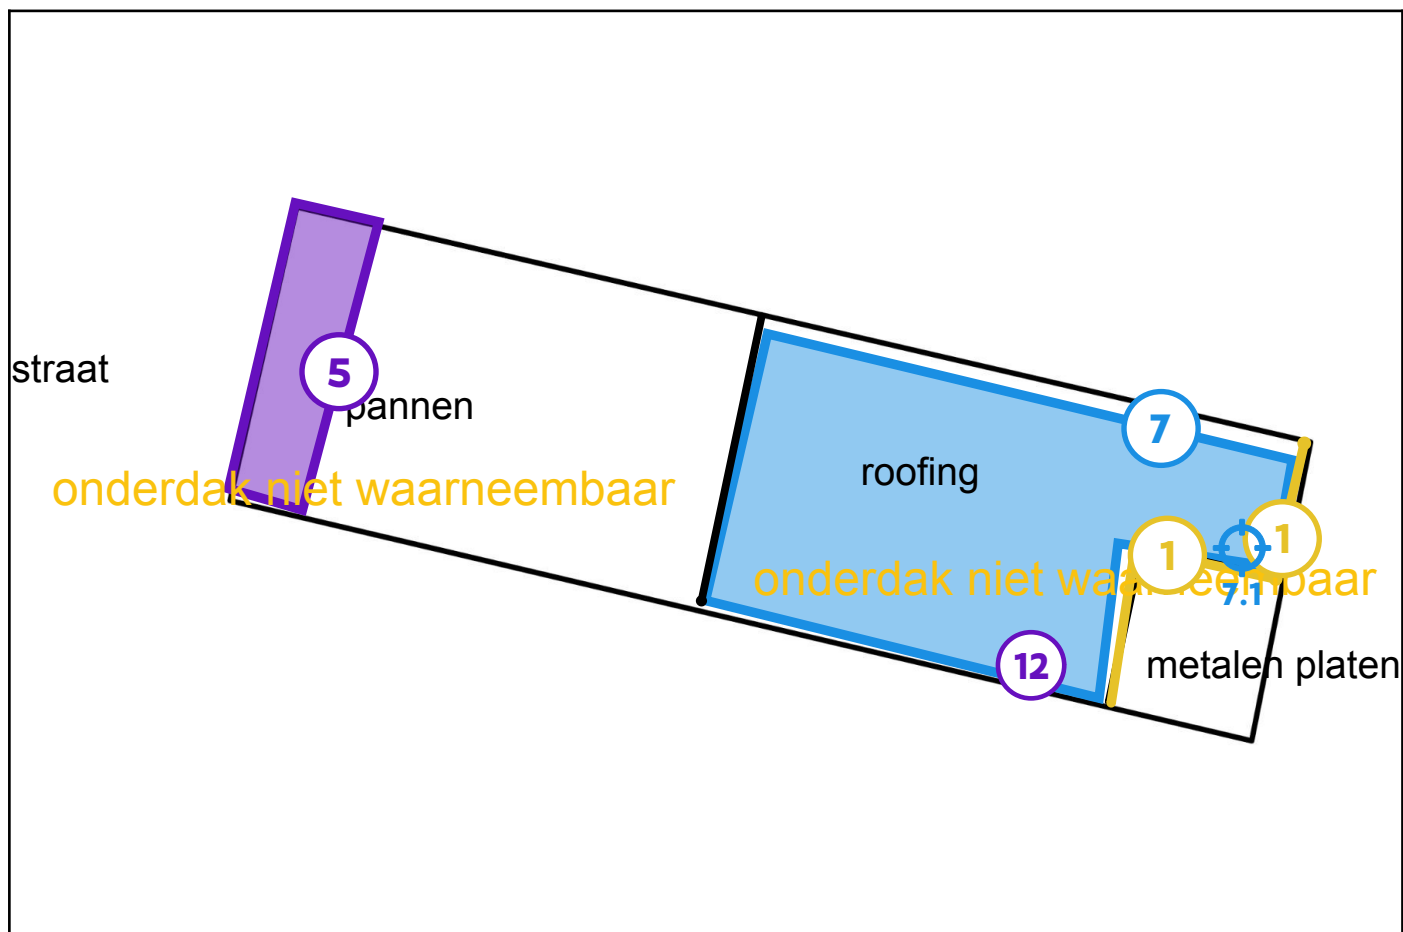
Plan 1.3: Hoofdgebouw plan dak

Beschrijving	Type	Actie
1. Dekstenen	Asbestmateriaal	Zorgvuldig beheren
2. Onderdak plat dak: niet vast te stellen.	Beperking	-
4. Onderdak: niet vast te stellen.	Beperking	-
5. Plat dak niet zichtbaar (tijdelijke beperking)	Beperking	-
7. Roofing (met staalname)	Geen asbest	-
7.1 Code: 4	Puntmonster	-
12. rookgaskanalen	Overige ruimte of materiaal	-

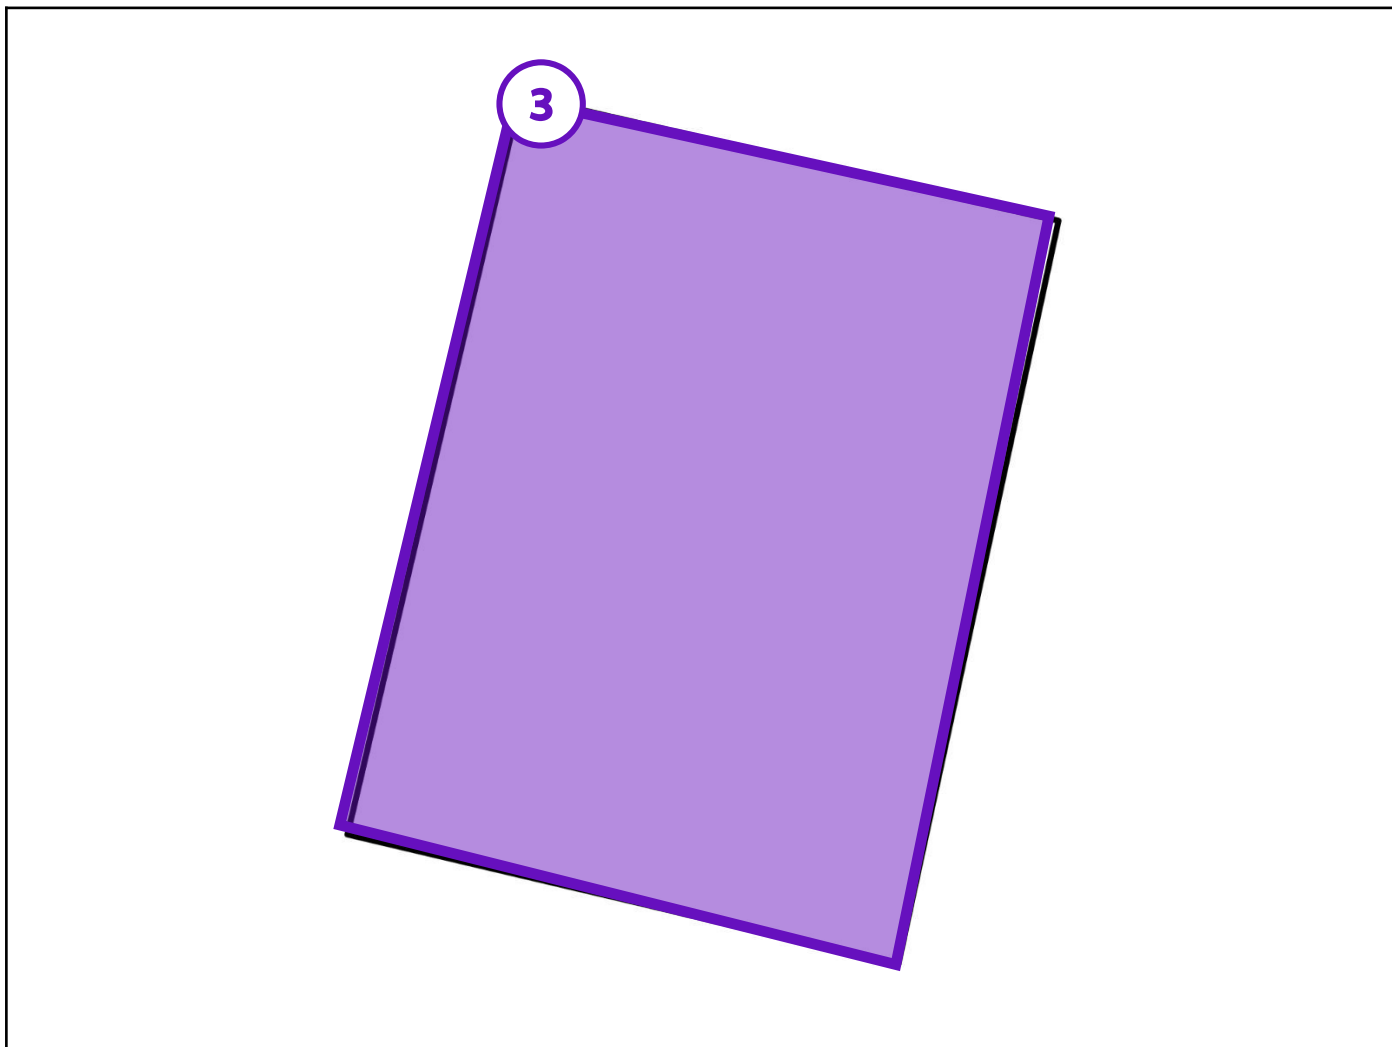
Plan 2.1: Bijgebouw plan

Beschrijving	Type	Actie
3. dakbedekking tuinberging	Beperking	-

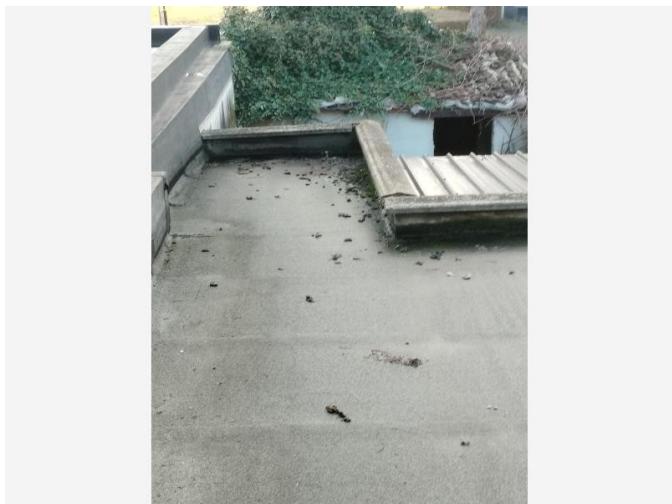
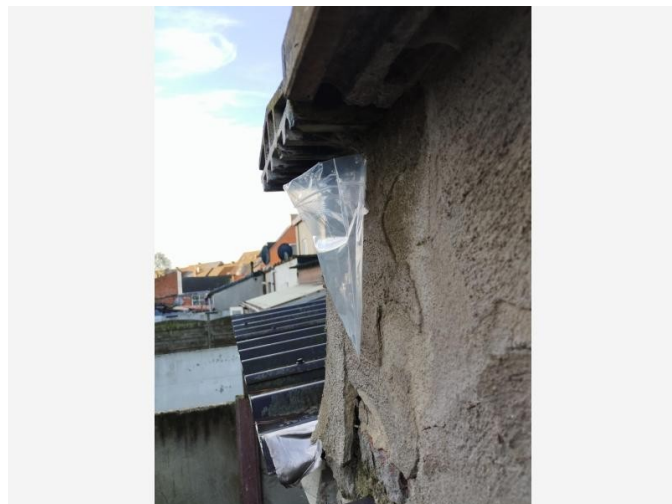
Het asbestmateriaal valt onder de mijlpaal van 2040.

Afschuren van de toepassing zal de blootstellingsrisico's verhogen.

Eindbeoordeling materiaalrisico	Laag materiaalrisico en/of verlaagde kans op vezelvrijgave
---------------------------------	--

#	Type	Referentie	Resultaat
1.1	Puntmonster	3	Chrysotiel

Beschrijving	Dekstenen
Omgeving	Buiten
Primaire drager	Wand buitenschil
Asbestmateriaal	Deksteen, muurkap - Hol
Bindmiddel van asbestmateriaal	Cement
Gebondenheid op basis van bindmiddel	Hecht
Hoeveelheid (oppervlakte - dikte - aantal)	• 6,00 m ² - 3,00 cm - 1 stuk
Totaal volume	0,18 m ³
Eenvoudig bereikbaar	Ja
Bevestigingswijze	• Verlijmd, ingegoten, versmeerd
Identificatiemethode	Een monstername door de asbestdeskundige met laboanalyse door een asbestlabo.
Destructieve handeling voor identificatie	Nee
Opmerking	De vermelde oppervlaktes, diktes, gewichten en volumes betreffen een beredeneerde schatting. Er worden geen rechten verleend aan deze oppervlaktes/diktes/volumes.

- Zorg voor een veilig beheer. Vermijd het beschadigen van het asbestmateriaal. Controleer de toestand jaarlijks op wijzigingen.

- Eenvoudige handelingen: mag via doe-het-zelf of door werknemer(s) met opleidingsattest eenvoudige handelingen
EH via doe-het zelf : De dekstenen kunnen voorzichtig losgebeiteld worden , extra bevochtigen om stof te voorkomen.

Standaard dragen van de nodige wegwerp beschermingsmiddelen: FFP 3 masker , handschoenen en tyvec CAT III type 5-6 , afspoelbaar schoeisel.

Verpakken in dubbel plastic folie , sluit luchtdicht af en breng naar het containerpark als hechtgebonden asbestafval.

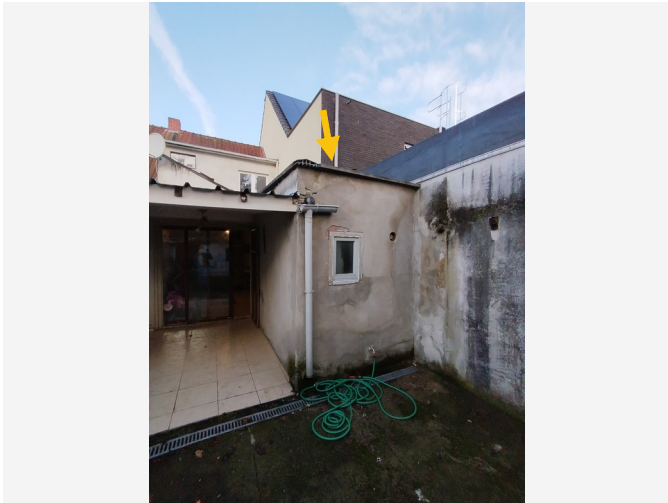
Situeringsfoto

Tijdelijke beperking

Reden: Er is geen volledige risicobeoordeling mogelijk

Uitleg van de asbestdeskundige: Deze verplicht te beschrijven ruimte of materiaal is niet waarneembaar waardoor er op dit ogenblik in de databank geen adviesfiche voor kan opgesteld worden.

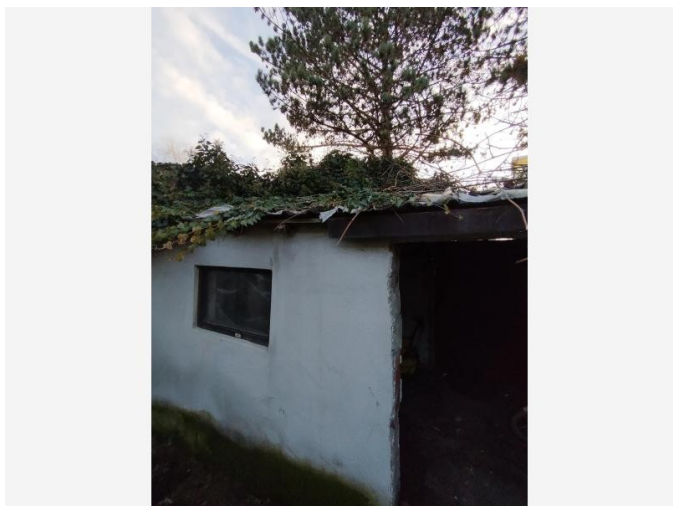
Situeringfoto

Tijdelijke beperking

Reden: Overwoekerende vegetatie

Uitleg van de asbestdeskundige: De dakbedekking van de tuinberging is grotendeels bedekt met klimop. Vooraan zijn pannen te zien, maar het is niet duidelijk of dit voor het hele dak zo is.

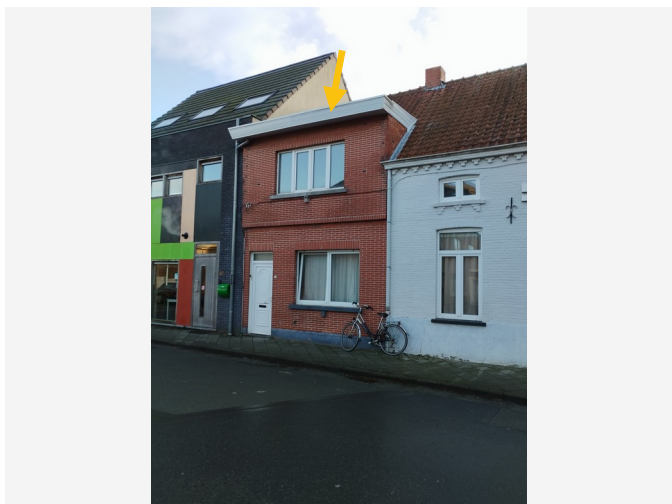
Situeringfoto

Tijdelijke beperking

Reden: Het te onderzoeken materiaal situeert zich hoger dan 3,50 m te rekenen vanaf een veilige ondergrond

Uitleg van de asbestdeskundige: Het platdak is niet waarneembaar en situeert zich hoger dan 3.50m te rekenen vanaf een veilige ondergrond, bij werken extra controle bv door middel van een stelling, hoogtewerker....

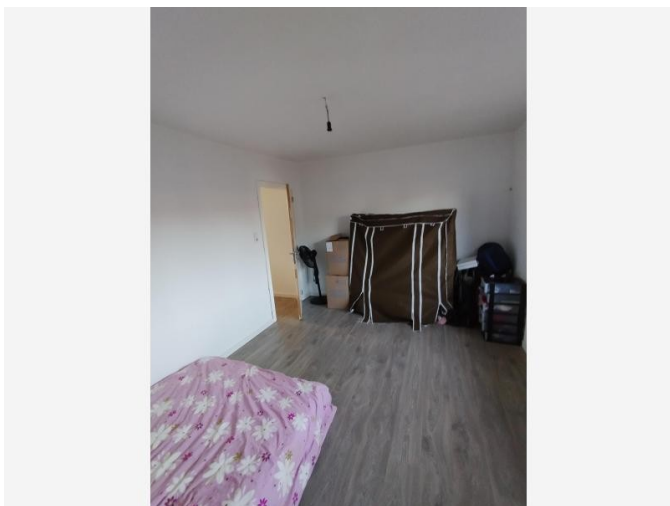
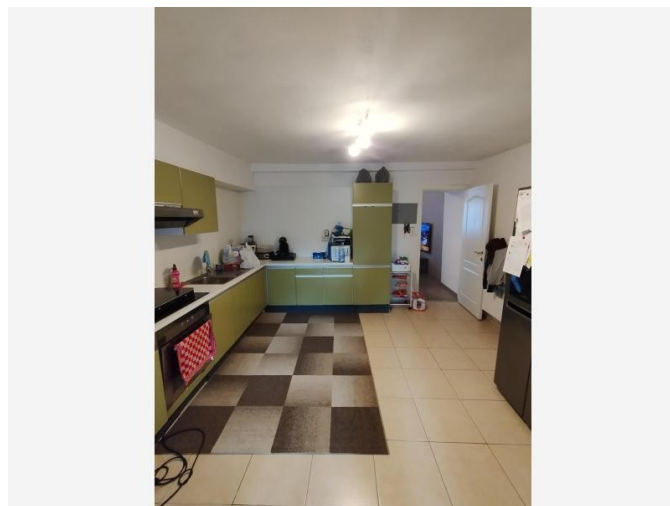
Alle plafonds zijn afgewerkt met valse plafonds in plaatmateriaal type gipskarton. Het is niet duidelijk of er pleisterwerk of ander verdacht asbestmateriaal aanwezig is achter / op deze valse plafonds, het is aangewezen om bijkomend onderzoek uit te voeren bij werken. Zonder destructieve handeling is het niet mogelijk om na te gaan of er asbesthoudende materialen aanwezig zijn achter de plafond afwerking. Als bij sloop of renovatie blijkt dat er achter deze plafonds nog pleisterwerk of asbest verdachte toepassingen aanwezig zijn, moet dit bemonsterd worden.

<p>Basis voor advies</p>	<p>De asbestdeskundige beoordeelt het materiaal als niet-asbestverdacht.</p>
---------------------------------	--

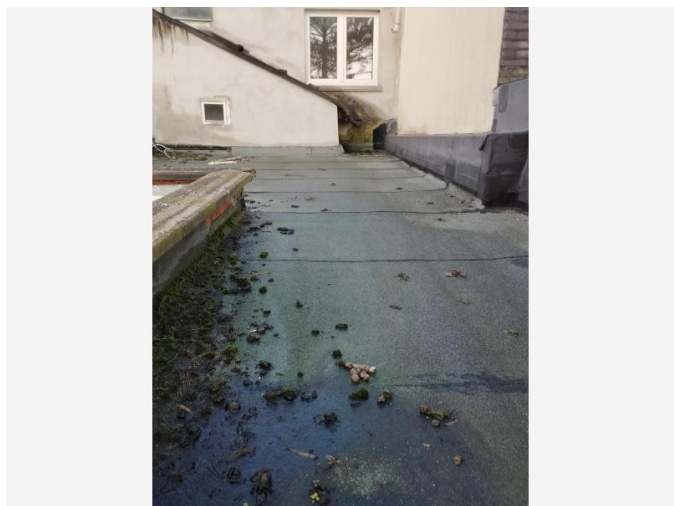
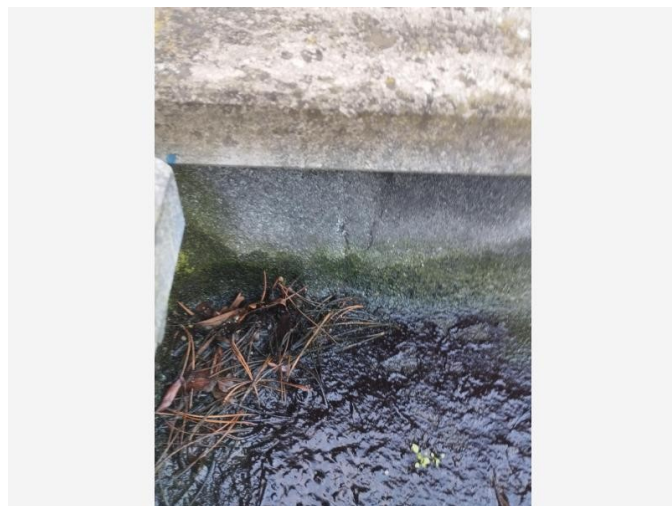
Fiche 7: Roofing (met staalname)

Geen asbest

#	Type	Referentie	Resultaat
7.1	Puntmonster	4	Geen asbest

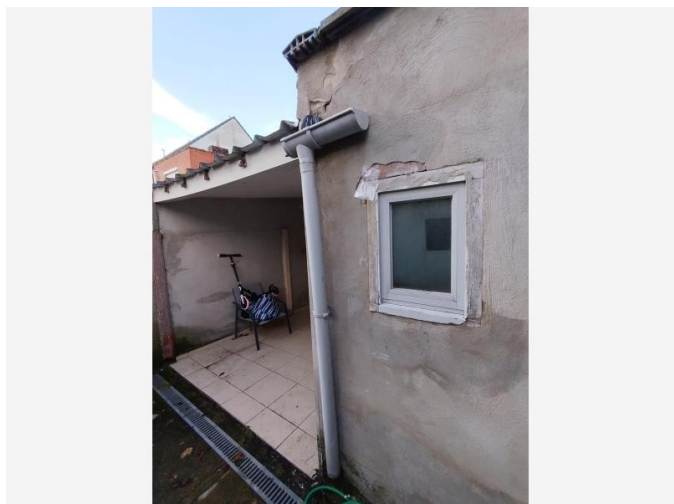
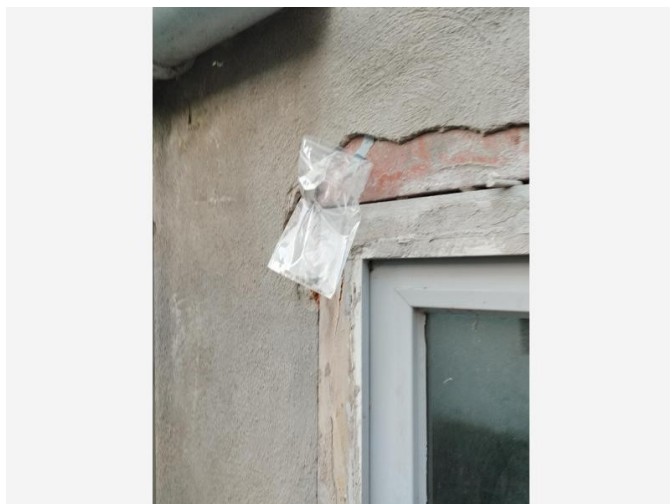
Geen asbest

#	Type	Referentie	Resultaat
8.1	Mengmonster	2	Geen asbest

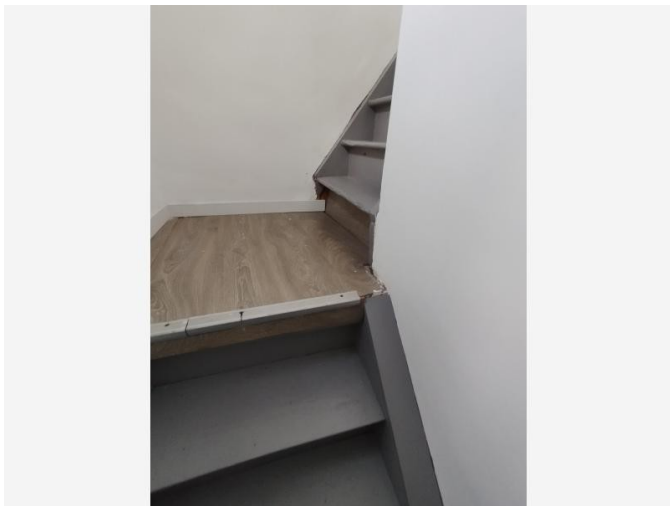
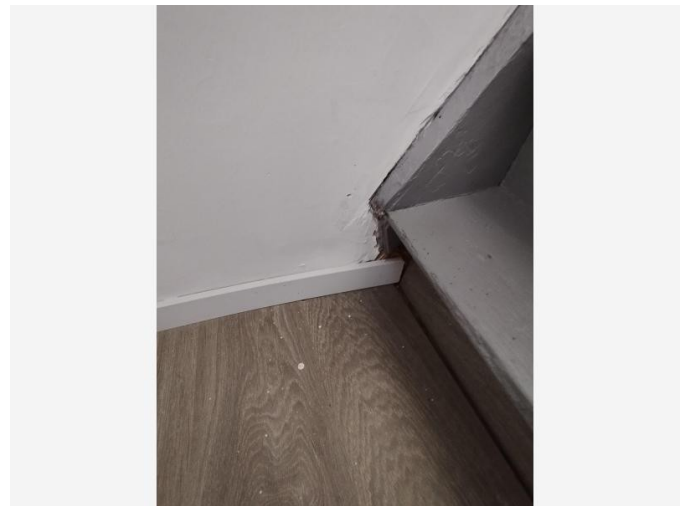
Geen asbest

#	Type	Referentie	Resultaat
9.1	Mengmonster	1	Geen asbest

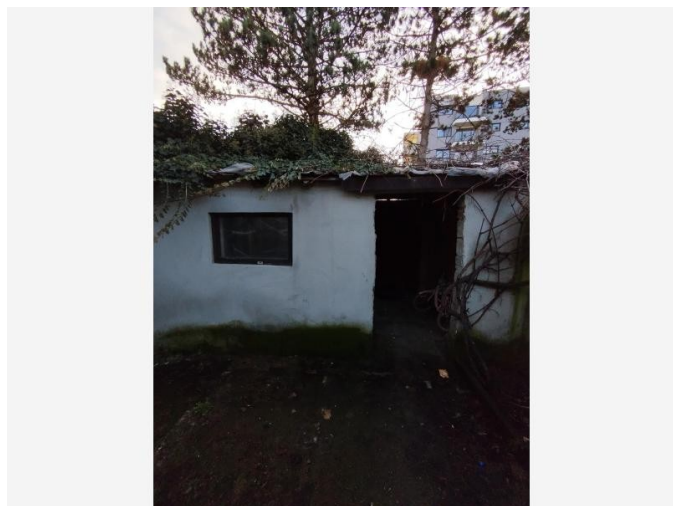
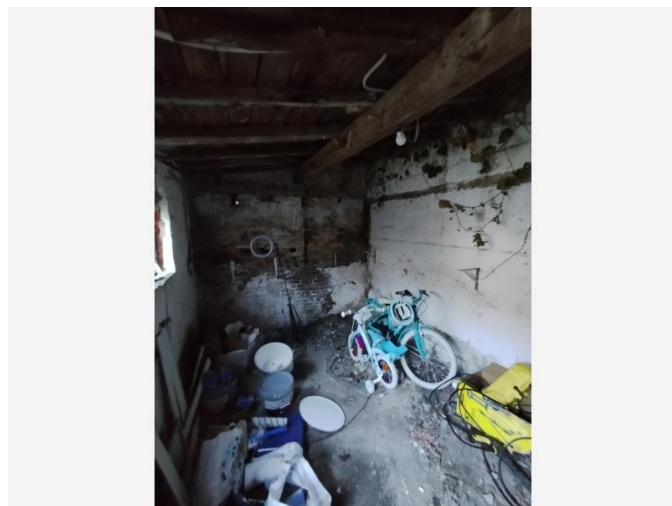
Beschrijving	Notitie	Terug te vinden op plannen
Fiche 10: tuinberging	De tuinberging bestaat uit baksteen met langs de buitenzijde dezelfde crepi als de woning. Het plafond bestaat uit houten latten.	-
Fiche 11: Dakbedekking pannen	De dakbedekking werd gecontroleerd. Deze bestaat uit pannen en bevat geen asbest verdachte materialen.	-
Fiche 12: rookgaskanalen	-	Plan 1.3: Hoofdgebouw plan dak
Fiche 13: CV Ketel	De CV ketel werd gecontroleerd en is niet asbest verdacht.	-
Fiche 14: Kit niet verdacht (visueel vastgesteld)	De gebruikte siliconen kit is niet asbestverdacht.	Plan 1.1: gelijkvloers
