# Asbestinventarisatetest

Lammeken 52, 9160 Lokeren

Attestnummer : **20260402-000275.000**

Uitgegeven op : **02.04.2026**

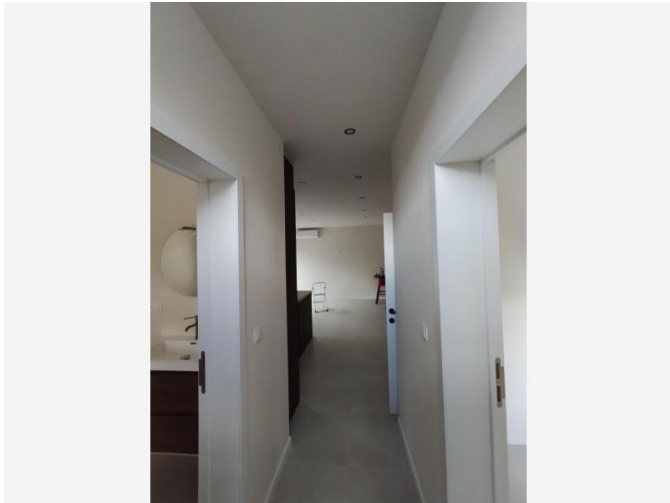
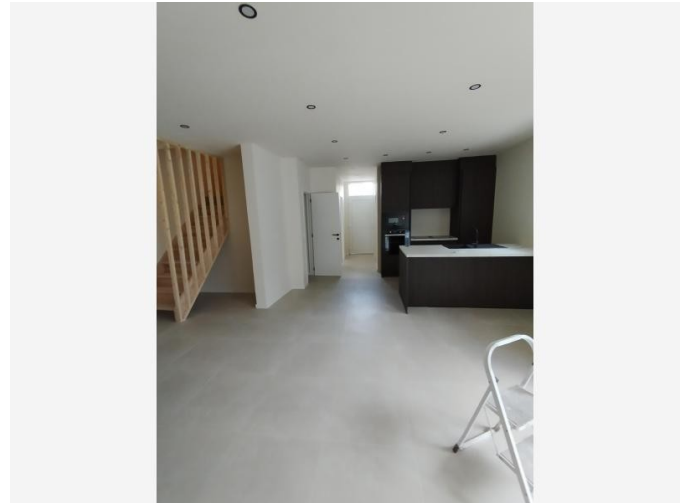
Alle plafonds zijn afgewerkt met valse plafonds in gipskarton.

| Basis voor advies | De asbestdeskundige beoordeelt het materiaal als niet-asbestverdacht. |

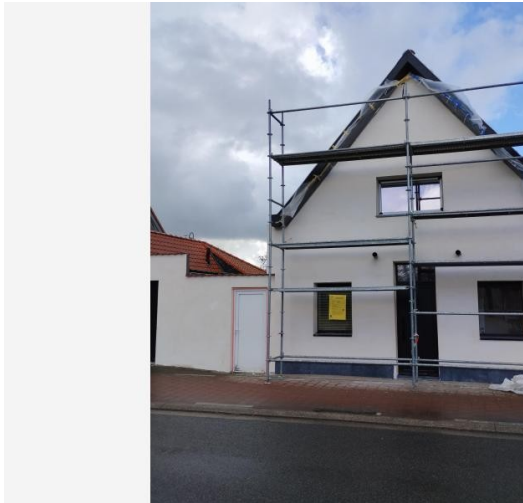
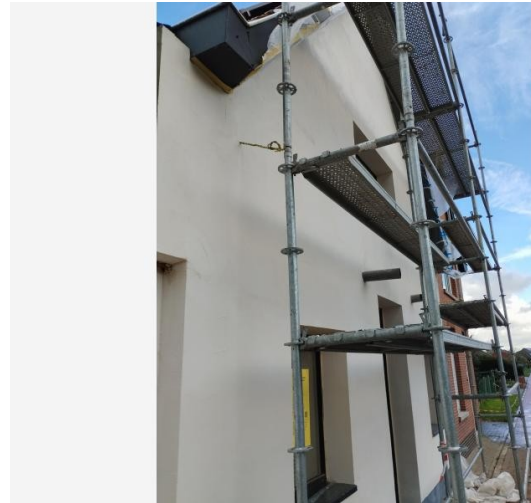
De crepi is geplaatst in 2026 en is niet asbestverdacht (bewijsdocument in bijlage)

| Basis voor advies | Beoordeling op basis van een bewijsdocument. |

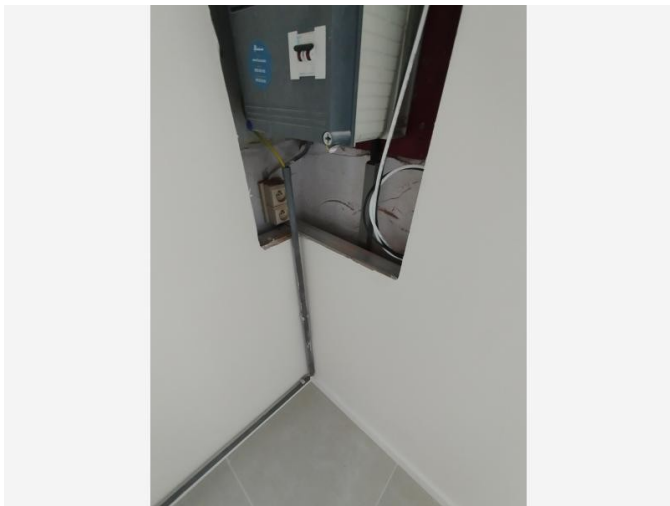
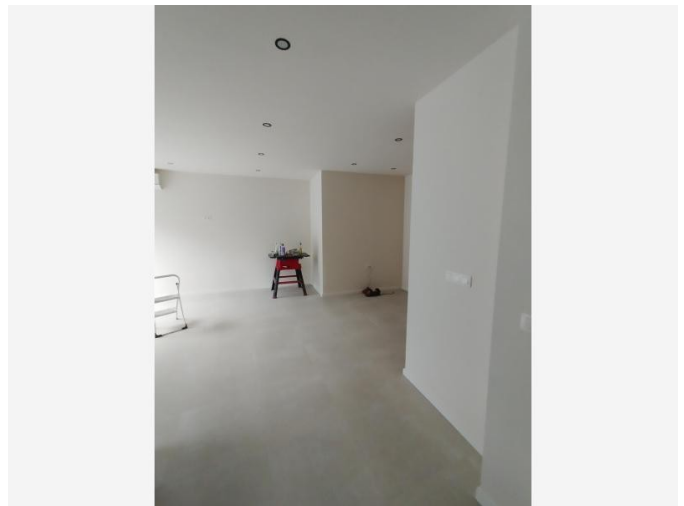
Alle binnenwanden zijn afgewerkt met valse wanden in gipskarton. Het is niet duidelijk of er pleisterwerk of asbest toepassingen aanwezig zijn.

| Basis voor advies | De asbestdeskundige beoordeelt het materiaal als niet-asbestverdacht. |

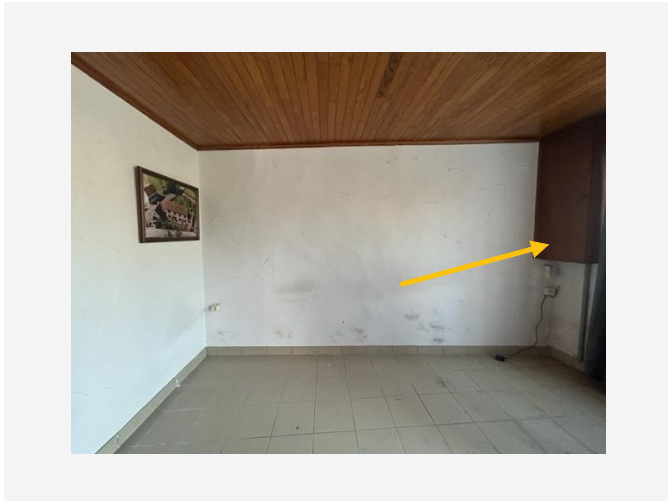
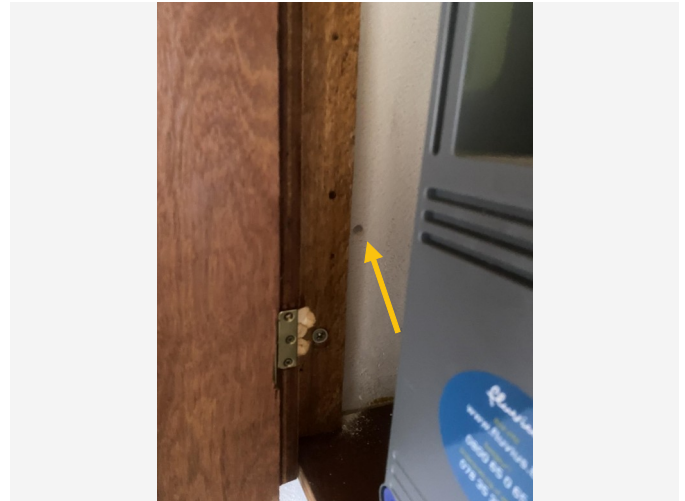
## Fiche 4: Wandpleister

### Conclusie

Geen asbest

| # | Type | Referentie | Resultaat |
|---|---|---|---|
| 4.1 | Mengmonster | 1. wandpleister | Geen asbest |

| Opmerking | <p>Na renovatie is er geen pleisterwerk meer zichtbaar. Er is gewerkt met valse wanden in gipskarton. Mogelijks is er nog pleisterwerk achter deze wanden aanwezig.</p> <p>Volgens het inspectieprotocol is een monstername van het pleisterwerk verplicht om dit te identificeren als niet-asbesthoudend. Locatie staalnames:</p> <ul style="list-style-type: none"><li>- individuele ruimte: living aan elek. kast</li><li>-natte ruimte: keuken</li><li>-traphal: niet van toepassing (valse wand)</li><li>-stookplaats:niet van toepassing (valse wand)</li><li>-zolder</li></ul> <p>De vermelde oppervlaktes en volumes betreffen een beredeneerde schatting. Er worden geen rechten verleend aan deze oppervlaktes/volumes</p> |

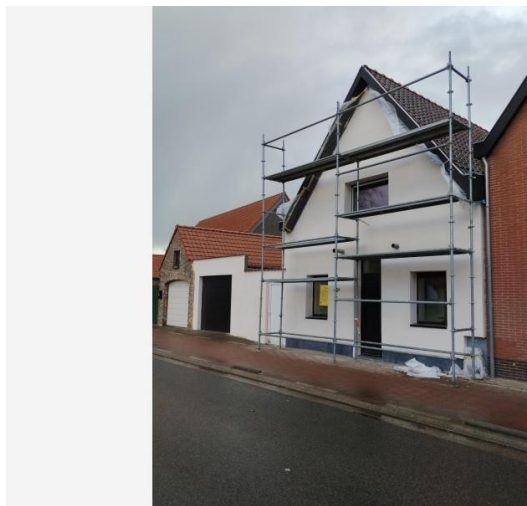
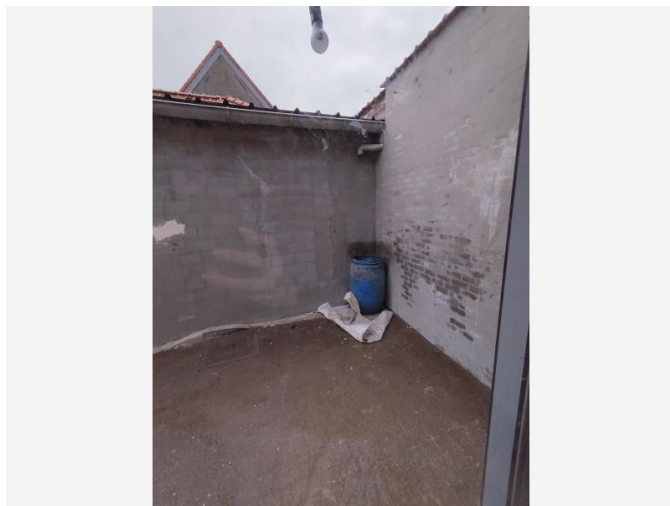
### Fiche 5: Dakbedekking niet verdacht.

| Beschrijving | Notitie | Terug te vinden op plannen |
|---|---|---|
| Fiche 5: Dakbedekking niet verdacht. | De dakbedekking van de woning zijn dakpannen en die van de garage zijn metalen (geïsoleerde) golfplaten. | - |

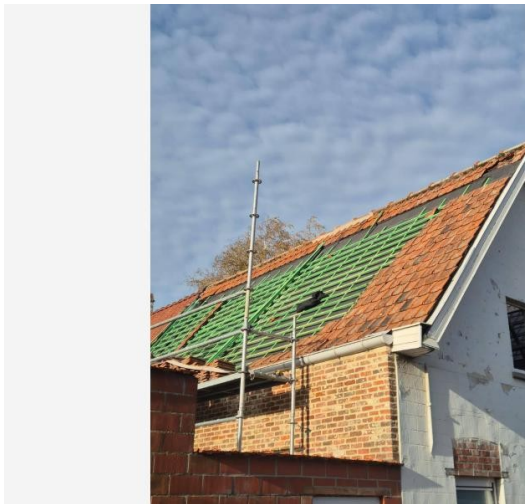
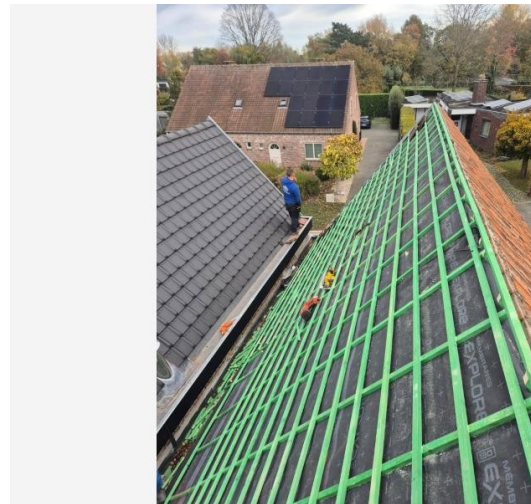
## Fiche 6: Onderdak niet verdacht

| Beschrijving | Notitie | Terug te vinden op plannen |
|---|---|---|
| Fiche 6: Onderdak niet verdacht | <p>Het dak werd gecontroleerd (via een dakraam ,optillen van een dakpan). Er is geen verdacht onderdak vastgesteld .</p> <p>Deze handeling is een steekproef , er is geen garantie dat het volledige dak met éénzelfde materiaal is opgebouwd. Dit kan enkel via destructief onderzoek vastgesteld worden.</p> | - |

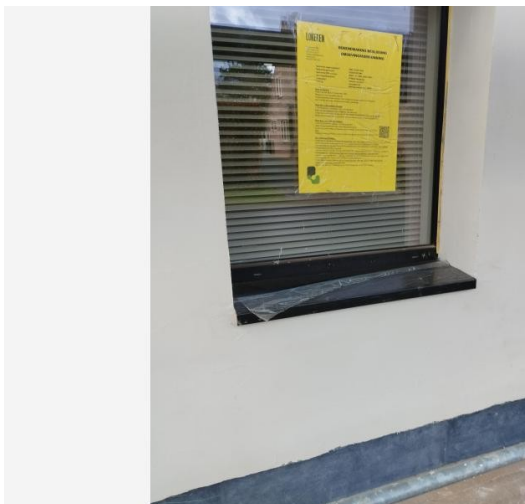
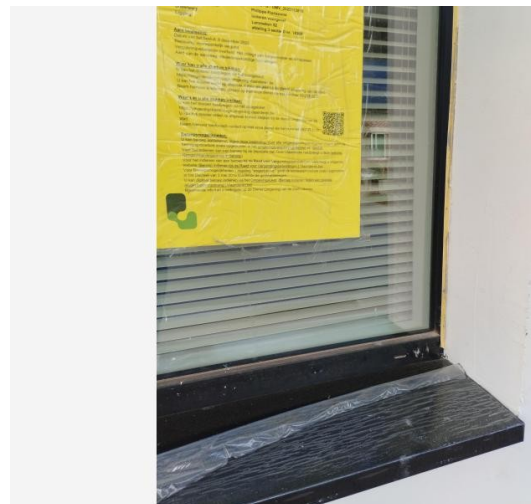
## Fiche 7: Kit niet verdacht (visueel vastgesteld)

| Beschrijving | Notitie | Terug te vinden op plannen |
|---|---|---|
| Fiche 7: Kit niet verdacht (visueel vastgesteld) | De gebruikte siliconen kit is niet asbestverdacht | - |
