Asbestinventarisatetest

Zeestraat 101, 9160 Lokeren

Attestnummer : **20240531-000109.000**

Uitgegeven op : **31.05.2024**

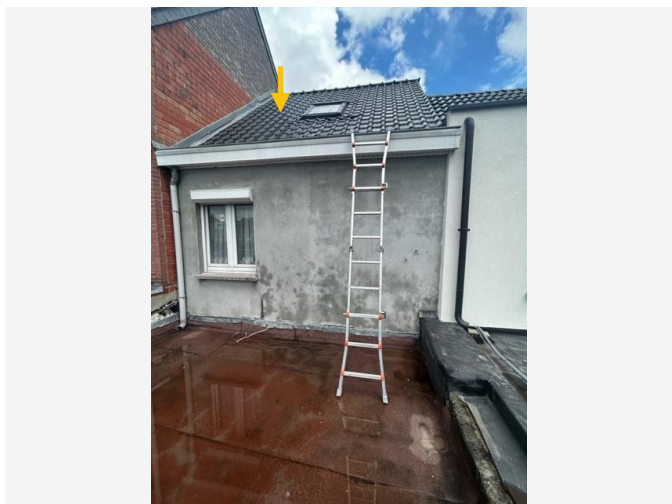
Situeringfoto

Permanente beperking

Reden: afgesloten zolder ruimte

Uitleg van de asbestdeskundige: Er is een zolderruimte aanwezig maar deze is volledig afgesloten door het valse gyproc plafond en aan de trapruimte een houten plafond.

De zolder ruimte moet verder worden onderzocht als hier een toegang in de toekomst zou naar gemaakt worden.

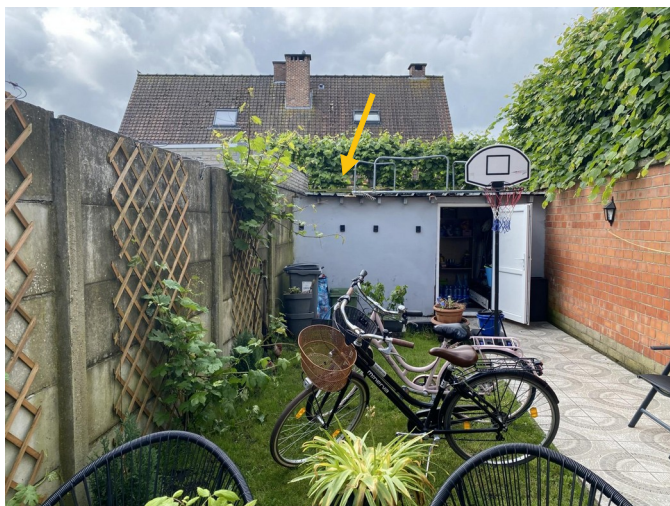
Vrije foto

Het tuinhuis heeft een aluminium dakbekleding aan de binnenzijde is deze afgewerkt met hout.

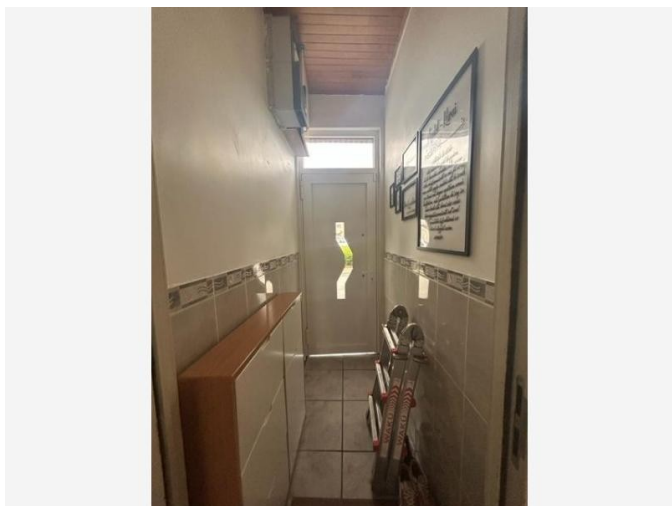
Vrije foto

in de keuken, badkamer en inkomhal zijn er faiencetegels aanwezig. Deze zijn in goede staat.

Er was geen verdere analyse mogelijk naar tegellijm.

Verder te onderzoeken bij ev. werken/ verwijdering hiervan.

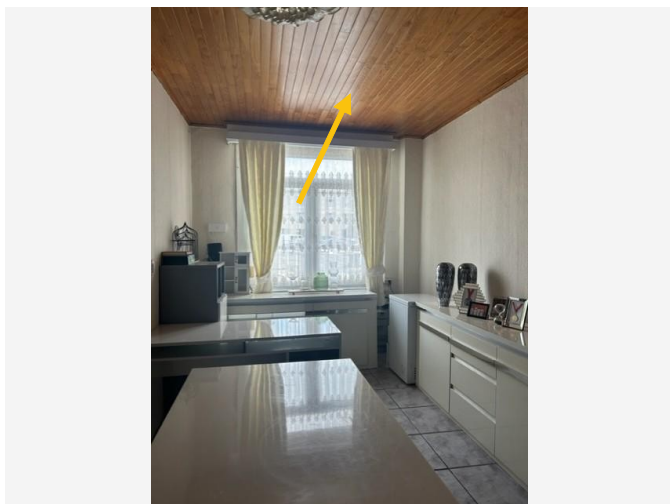
Vrije foto

In de woning zijn er overall valse plafonds aanwezig waardoor staalname van plafondpleister niet mogelijk is.

In de hal, bureau: hout plafond

woonkamer: gyproc plafond

keuken, badk/wc: kunststof plafond

1ste verdiep: gyproc plafond

Er was geen verdere analyse mogelijk naar ev. achterliggende materialen in kader van niet-destructief onderzoek. Verder te onderzoeken bij ev. werken.

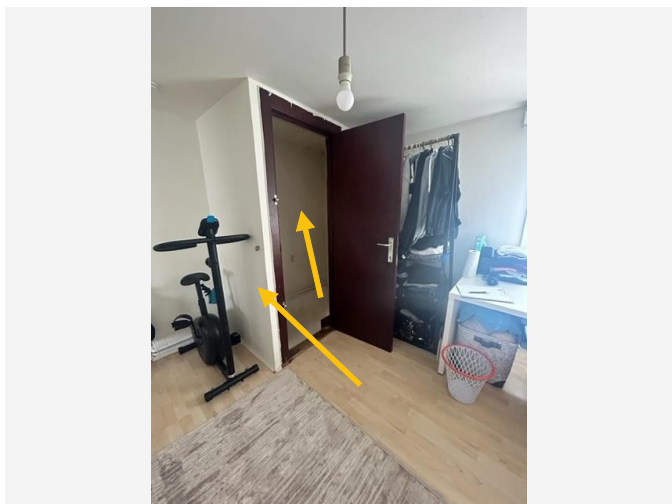
Vrije foto

valse wanden in gyproc en hout

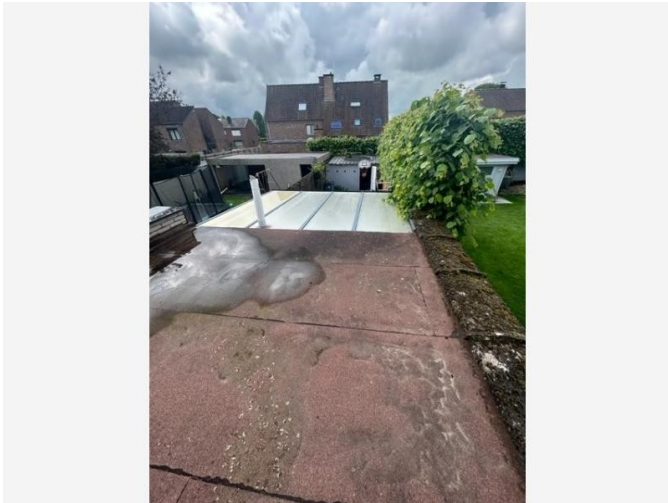
Vrije foto

Op het plat dak is er een roofing aanwezig de bovenste toplaag werd hiervan bemonsterd en is niet asbesthoudend.

Mogelijks zijn er nog onderlagen aanwezig, deze dienen verder te worden onderzocht bij werken/verwijdering hiervan.

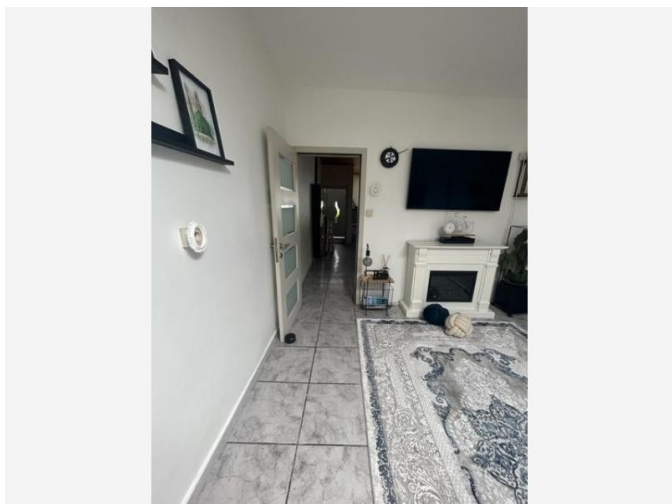
Vrije foto

Op het gelijkvloers is er overal een vloertegel aanwezig.

1ste verdiep: laminaat

veranda: vloertegel

terras + tuinpad: vloertegel

tuinhuis: vloertegel

er was geen verdere analyse mogelijk naar ev. onderliggende materialen in kader van niet destructief onderzoek, verder te onderzoeken bij ev. werken hieraan

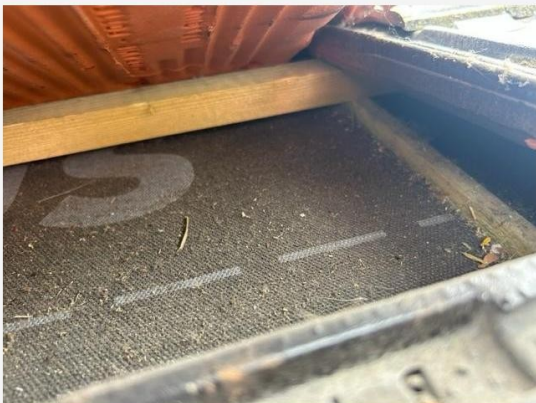
Vrije foto

Bij het optillen van de dakpan is er een damp scherm aanwezig.

Er was geen verdere analyse mogelijk naar ev. achterliggende materialen.

Verder te onderzoeken bij ev. werken

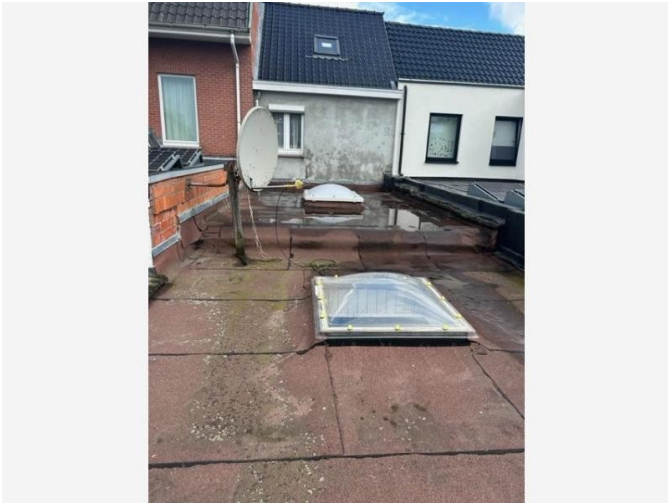
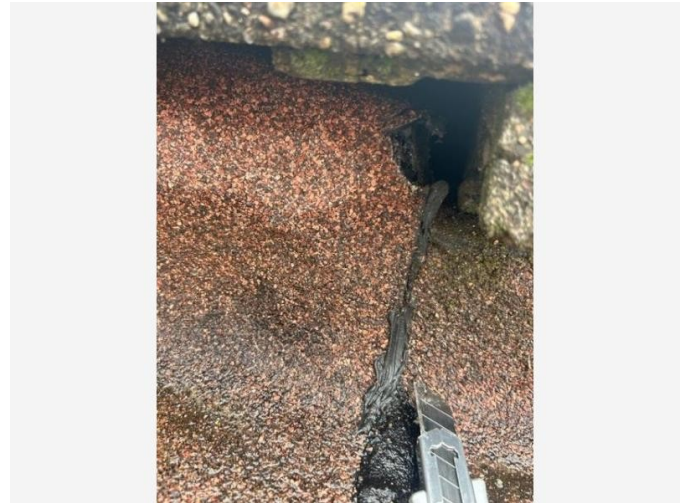
Fiche 9: Roofing plat dak

Geen asbest

#	Type	Referentie	Resultaat
9.1	Puntmonster	2. Roofing plat dak	Geen asbest

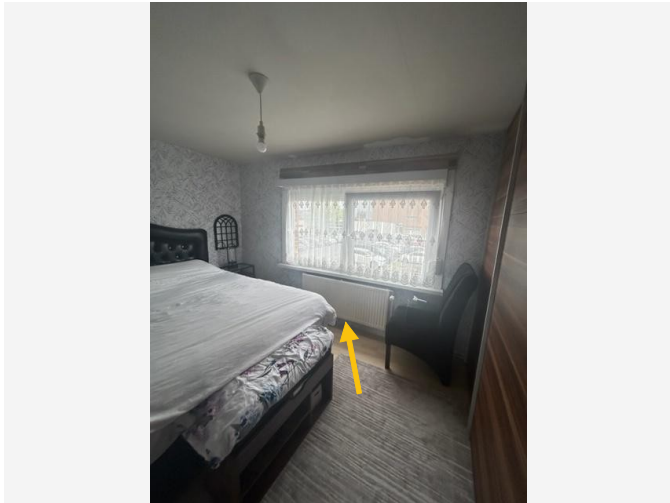
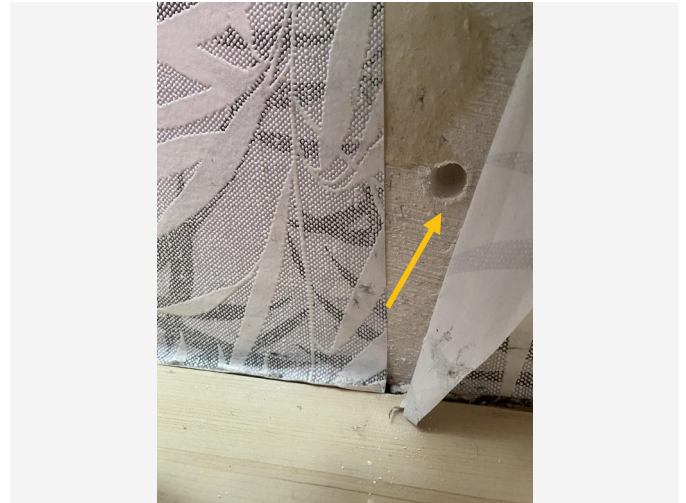
Fiche 10: Wandpleister

Geen asbest

#	Type	Referentie	Resultaat
10.1	Mengmonster	1. wandpleister	Geen asbest
