# Asbestinventarisatattest

Robinialaan 2, 9160 Lokeren

Attestnummer : 20260128-000427.000

**Niet-asbestveilig**

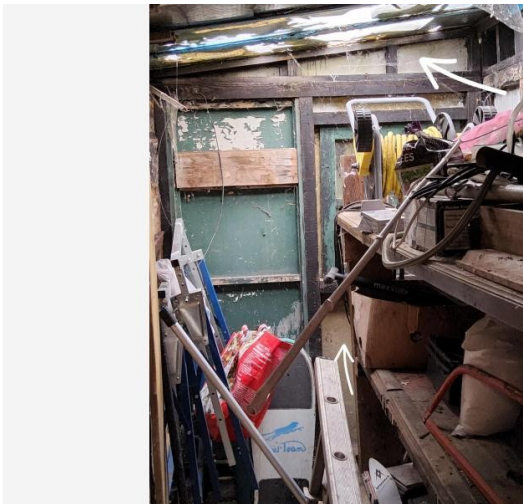
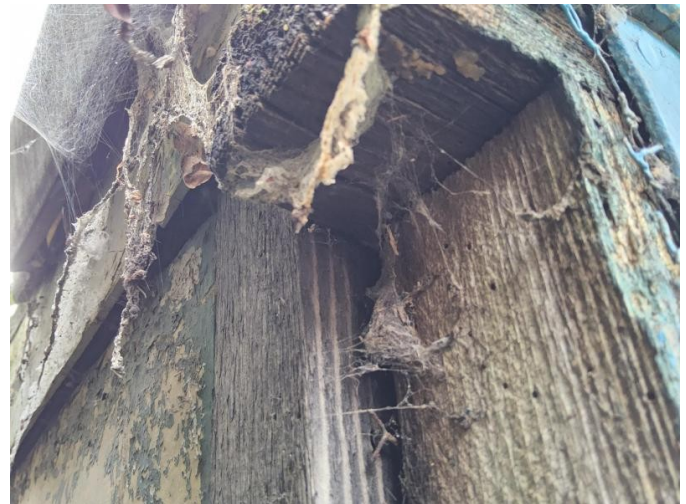
Het asbestmateriaal valt onder de mijlpaal van 2040.

| Eindbeoordeling materiaalrisico | Verhoogd materiaalrisico en/of verhoogde kans op vezelvrijgave |

| Toestand van het materiaal | Matig beschadigd, matig verweerd |

| # | Type | Referentie | Resultaat |
|---|---|---|---|
| 1.1 | Puntmonster | P439/MM03 | Chrysotiel |

| Beschrijving | Wandplaten in cement |

- Verwijder dit asbestmateriaal zo snel mogelijk. Volg de toestand goed op.

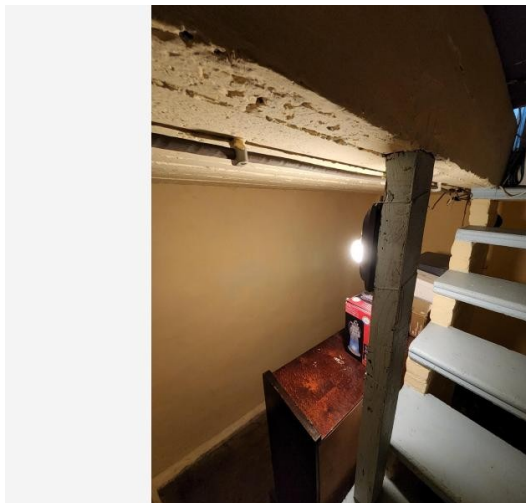
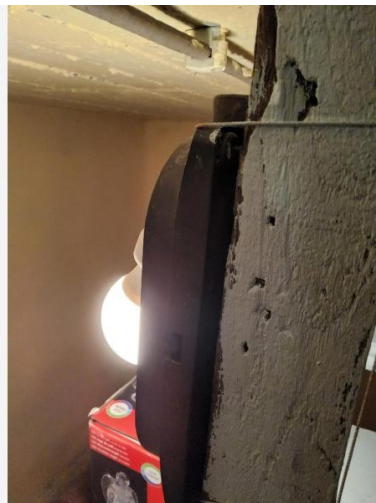
## Fiche 2: Bakeliet schakelaars - stopcontacten - lampfittings

Het asbestmateriaal valt onder de mijlpaal van 2040.

| Eindbeoordeling materiaalrisico | Verhoogd materiaalrisico en/of verhoogde kans op vezelvrijgave |

| Asbestsoort (vezeltype) | Crocidoliet aanwezig |
| Toestand van het materiaal | Licht beschadigd, licht verveerd. Intact calciumsilicaatmateriaal of categorie III 'gebondenheid' |

- Zorg voor een veilig beheer. Vermijd het beschadigen van het asbestmateriaal. Controleer de toestand jaarlijks op wijzigingen.
- Voer bijkomende staalname(s) uit.

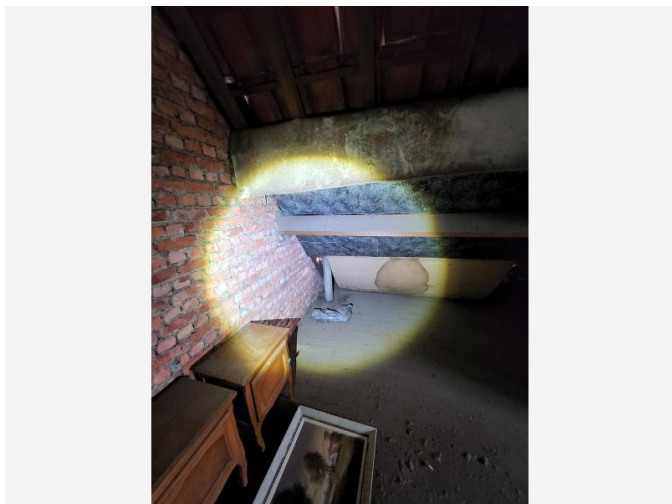
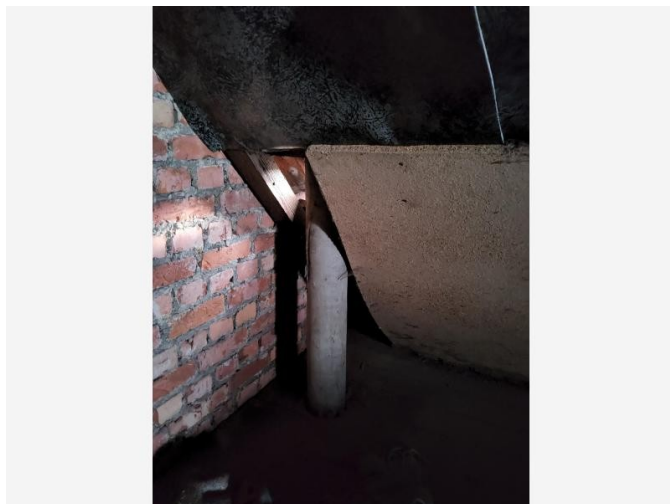
Het asbestmateriaal valt onder de mijlpaal van 2034.

| Eindbeoordeling materiaalrisico | Laag materiaalrisico en/of verlaagde kans op vezelvrijgave |

| Toestand van het materiaal | Licht beschadigd, licht verweerd. Intact calciumsilicaatmateriaal of categorie III 'gebondenheid' |

| Beschrijving | Cementbuis (zolder) |

- Zorg voor een veilig beheer. Vermijd het beschadigen van het asbestmateriaal. Controleer de toestand jaarlijks op wijzigingen.
- Voer bijkomende staalname(s) uit.

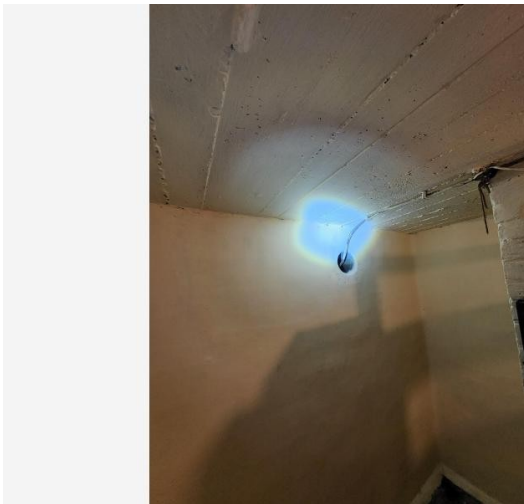
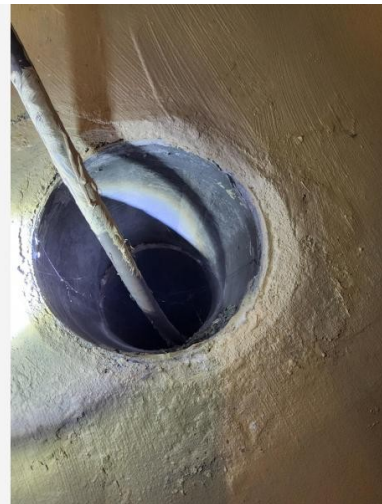
Het asbestmateriaal valt onder de mijlpaal van 2040.

Zorgvuldig beheren

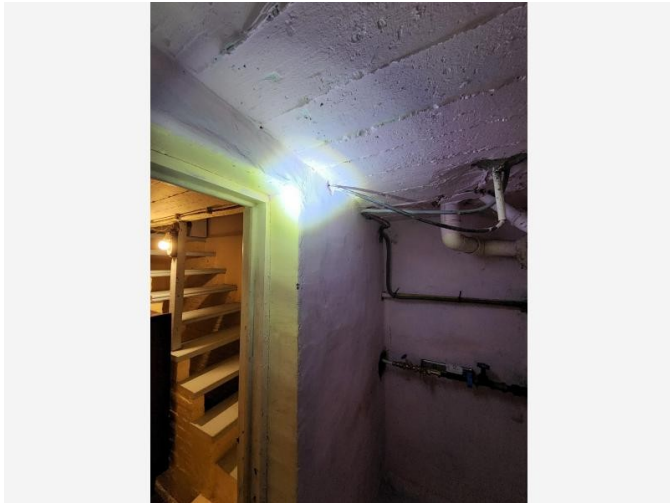
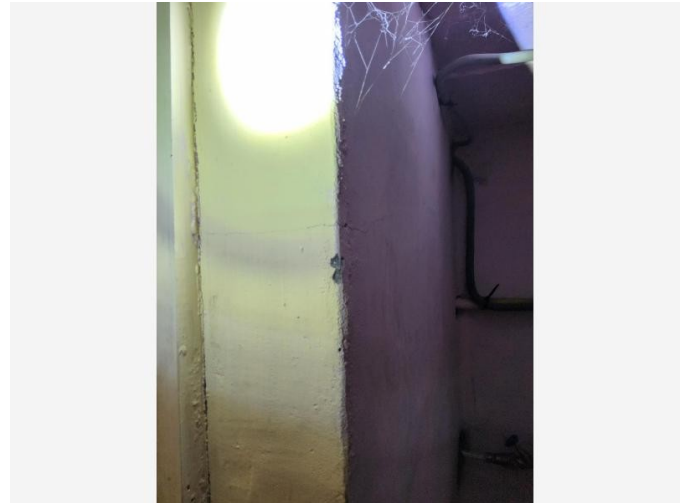
## Fiche 7: Smeerlaag in cement (kelder)

Geen asbest

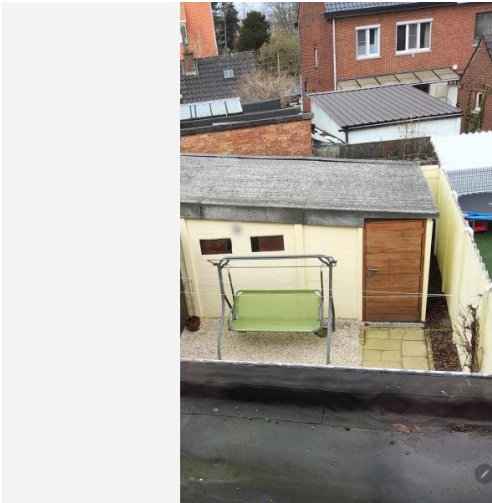
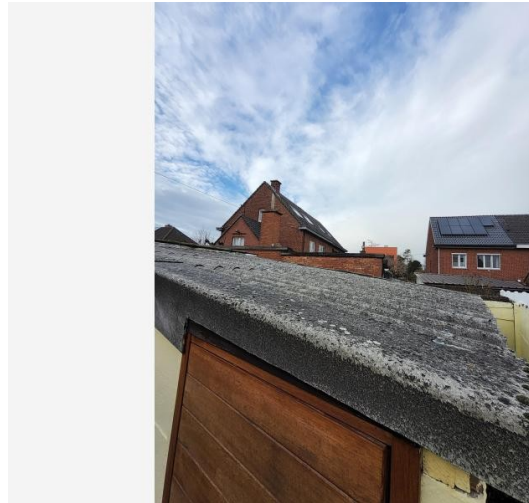
## Fiche 8: Dak in golfplaten (cement)

Geen asbest

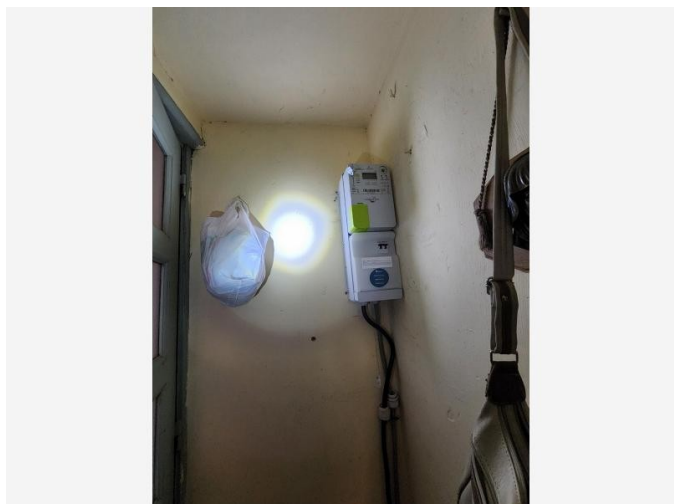
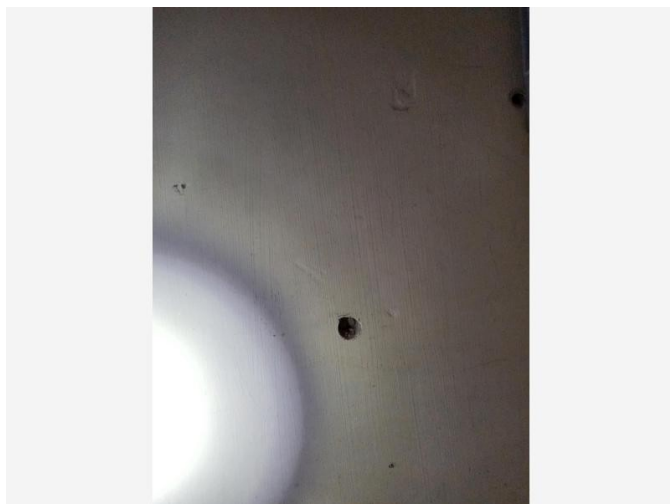
## Fiche 9: Pleisterwerk wanden

Geen asbest

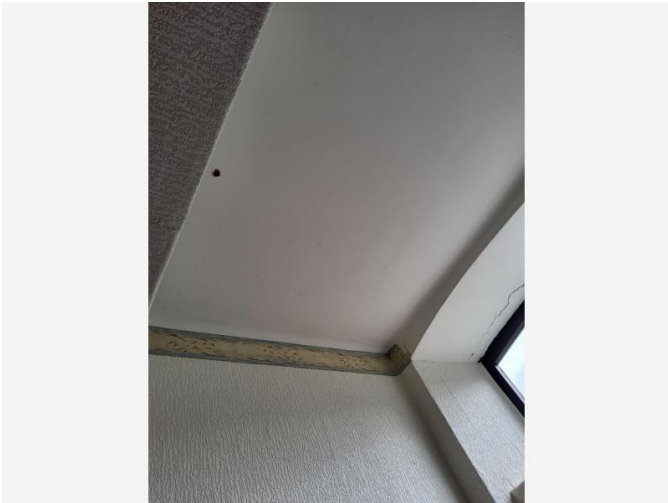
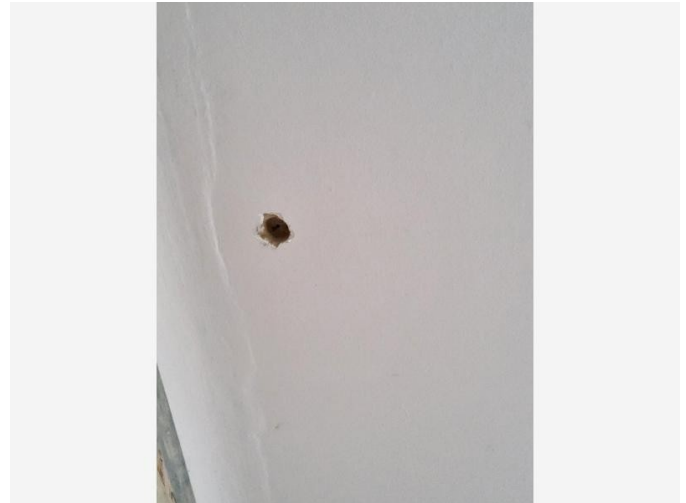
## Fiche 10: Pleisterwerk plafonds

Geen asbest

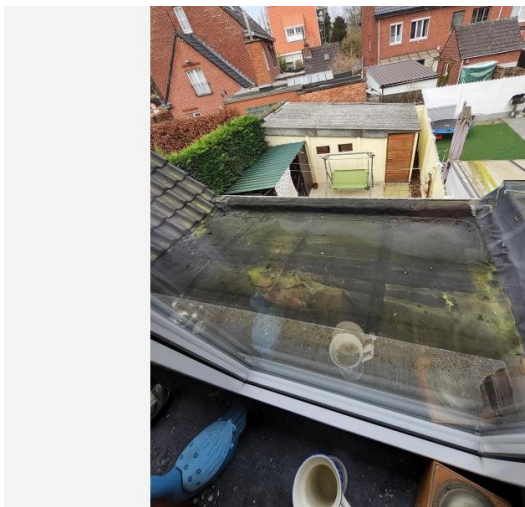
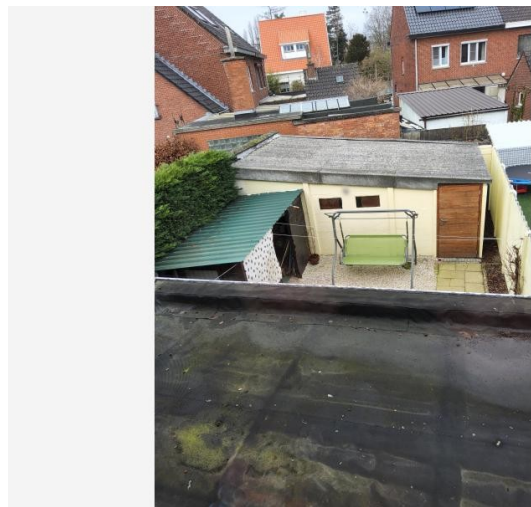
### Fiche 11: EPDM platdak

| Beschrijving | Notitie | Terug te vinden op plannen |
|---|---|---|
| Fiche 11: EPDM platdak | Epdm is een niet verdacht materiaal. | Plan 1.3: 1ste verdiep |
