# Asbestinventarisatattest

Heirbrugstraat 104, 9160 Lokeren

Attestnummer : 20260429-000236.000

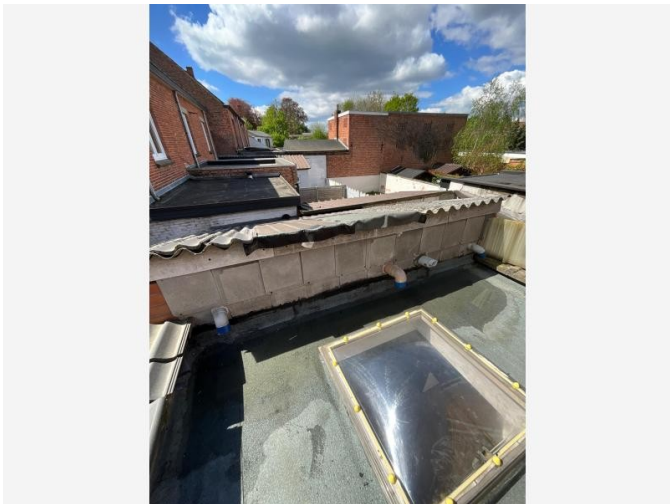
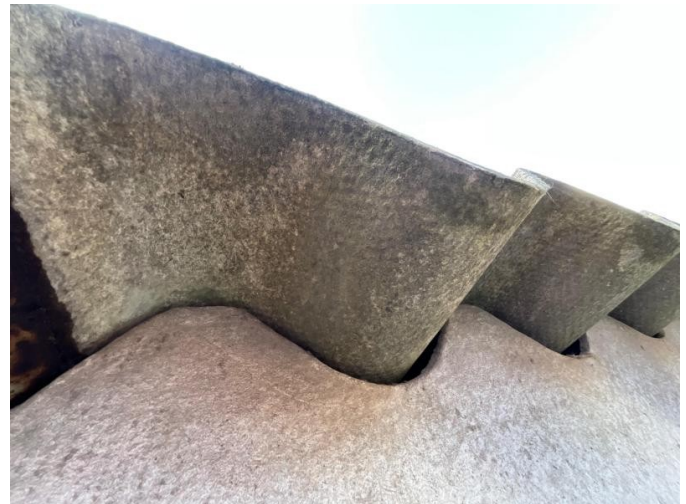
| Eindbeoordeling materiaalrisico | Verhoogd materiaalrisico en/of verhoogde kans op vezelvrijgave |
| Opmerking | mosgroei is matig beschadigd |

| Asbestsoort (vezeltype) | Crocidoliet aanwezig |
| Toestand van het materiaal | Matig beschadigd, matig verweerd |

| Beschrijving | Golfplaten visueel vastgesteld (zonder staal) |
| Asbestmateriaal | Dak- en gevelbekleding - Golfplaat |
| Hoeveelheid (oppervlakte - aantal) | • 15,00 m <sup>2</sup> - 1 stuk |
| Opmerking | De golfplaten zijn visueel vastgesteld. Het is aangewezen om bijkomend onderzoek uit te voeren bij renovatiewerken. De vermelde oppervlaktes, diktes en volumes betreffen een beredeneerde schatting. Er worden geen rechten verleend aan deze oppervlaktes/diktes/volumes. |

Het asbestmateriaal valt onder de mijlpaal van 2034.

- Verwijder dit asbestmateriaal zo snel mogelijk. Volg de toestand goed op.
- Hemelwater dat afspoelt van asbestcement daken of gevels kan asbestdeeltjes bevatten. Gebruik het enkel voor gesloten circuits (bv. spoelen toiletten). Reinig na het vervangen van het dak of de gevel de dakgoten en regenwaterput of -ton om asbesthoudend sediment of slib te verwijderen
- Voer bijkomende staalname(s) uit.

- Eenvoudige handelingen: mag via doe-het-zelf of door werknemer(s) met opleidingsattest eenvoudige handelingen  
EH via doe-het zelf Standaard dragen van de nodige wegwerp beschermingsmiddelen FFP 3 masker , handschoenen en tyvec CAT III type 5-6 , afwasbaar schoeisel Indien mogelijk de ondervloer afdekken , golfplaten voorzichtig verwijderen, extra fixeren, niet breken , niet gooien, onmiddellijk dubbel verpakken , luchtdicht afsluiten of voorzichtig in container met asbest bag plaatsen. Voldoende benevelen/bevochtigen tijdens de duur van de werken. Indien golfplaten in slechte staat zijn en kans bestaat op breken : Eenvoudige handeling opgeleid personeel , alle werknemer(s) moeten wel beschikken over een opleidingsattest eenvoudige handelingen 8u Voor hechtgebonden toepassingen: Bij verwijdering door doe-het-zelf moet men

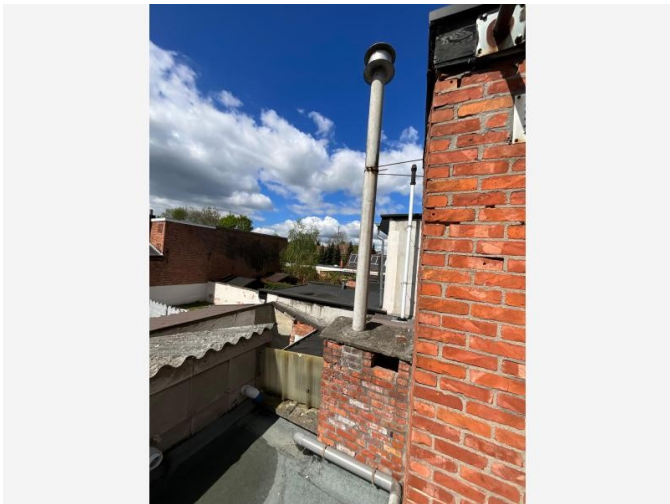
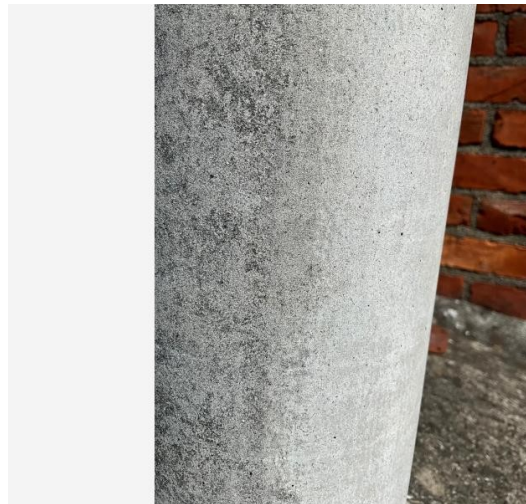
| Eindbeoordeling materiaalrisico | Verhoogd materiaalrisico en/of verhoogde kans op vezelvrijgave |

| Asbestsoort (vezeltype) | Crocidoliet aanwezig |
| Toestand van het materiaal | Licht beschadigd, licht verweerd. Intacte calciumsilicaatplaat of materiaal met categorie 3-gebondenheid |

| Beschrijving | Schouwbus (visueel vastgesteld) |
| Asbestmateriaal | Rookgaskanaal |
| Opmerking | <p>Op het dak is een schouwbus aanwezig.</p> <p>De vermelde oppervlaktes, diktes en volumes betreffen een berekende schatting. Er worden geen rechten verleend aan deze oppervlaktes/diktes/volumes.</p> |

Het asbestmateriaal valt onder de mijlpaal van 2034.

- Verwijder dit asbestmateriaal zo snel mogelijk. Volg de toestand goed op.
- Voer bijkomende staalname(s) uit.

- Eenvoudige handelingen: mag via doe-het-zelf of door werknemer(s) met opleidingsattest eenvoudige handelingen  
EH via doe-het zelf De buis kan voorzichtig losgebeiteld worden , extra bevochtigen om stof te voorkomen  
Standaard dragen van de nodige wegwerp beschermingsmiddelen FFP 3 masker , handschoenen en tyvec CAT III type 5-6 , afwasbaar schoeisel Bij de gemeente/containerpark afsluitzakken halen om dubbel in te pakken , sluit luchtdicht af en breng naar het plaatselijk containerpark als hechtgebonden asbestafval. Voor hechtgebonden toepassingen: Bij verwijdering door doe-het-zelf moet men dit afval dubbel en luchtdicht verpakt aandielen bij het gemeentelijk recyclagepark. Men raadpleegt best op voorhand de voorwaarden van het recyclagepark. Zie ook link Zie <https://ovam.vlaanderen.be/wie-mag-wat-verwijderen>  
<https://ovam.vlaanderen.be/voorzorgsmaatregelen-bij-asbestverwijdering>

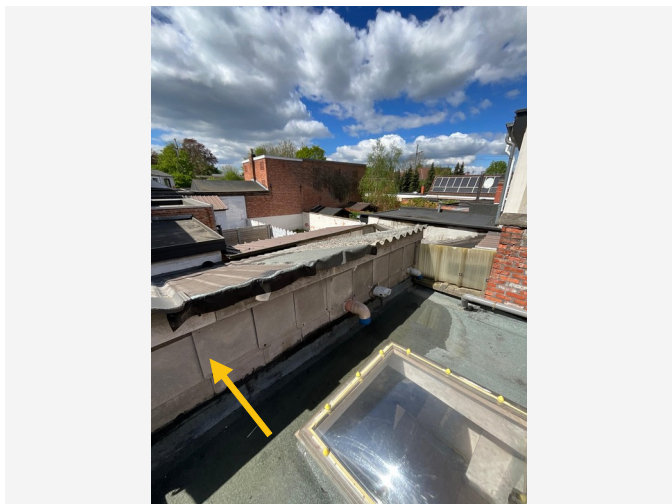
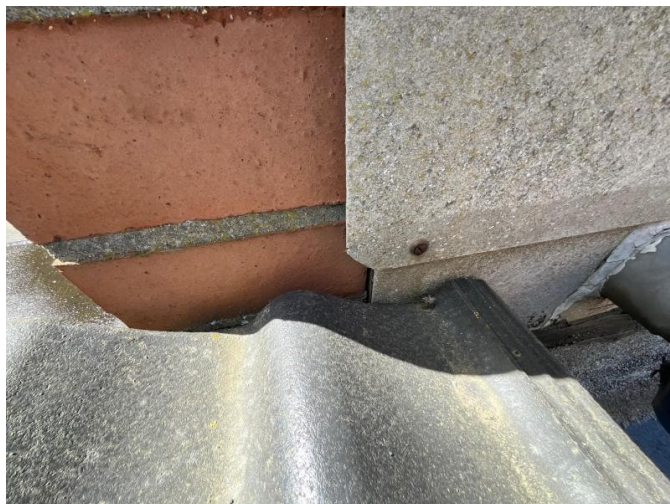
| Eindbeoordeling materiaalrisico | Verhoogd materiaalrisico en/of verhoogde kans op vezelvrijgave |

| Toestand van het materiaal | Matig beschadigd, matig verweerd |

| # | Type | Referentie | Resultaat |
|---|---|---|---|
| 3.1 | Puntmonster | 03 | Crocidoliet, Chrysotiel |

| Beschrijving | gevelleien (met staalname) |
| Asbestmateriaal | Dak- en gevelbekleding - Lei, shingle |
| Opmerking | <p>Er werd een staal genomen aan een uitstekend stuk waardoor de waterdichtheid van de dakbedekking niet in het gedrang komt.</p> <p>De vermelde oppervlaktes, diktes en volumes betreffen een beredeneerde schatting. Er worden geen rechten verleend aan deze oppervlaktes/diktes/volumes.</p> |

Het asbestmateriaal valt onder de mijlpaal van 2034.

- Verwijder dit asbestmateriaal zo snel mogelijk. Volg de toestand goed op.
- Hemelwater dat afspoelt van asbestcement daken of gevels kan asbestdeeltjes bevatten. Gebruik het enkel voor gesloten circuits (bv. spoelen toiletten). Reinig na het vervangen van het dak of de gevel de dakgoten en regenwaterput of -ton om asbesthoudend sediment of slib te verwijderen

- Eenvoudige handelingen: mag via doe-het-zelf of door werknemer(s) met opleidingsattest eenvoudige handelingen  
EH via doe-het zelf Standaard dragen van de nodige wegwerp beschermingsmiddelen FFP 3 masker , handschoenen en tyvec CAT III type 5-6 , afwasbaar schoeisel Indien mogelijk de ondervloer afdekken , leien voorzichtig verwijderen, extra fixeren, niet breken , niet gooien, onmiddellijk verpakken of voorzichtig in container met asbest bag plaatsen. Voldoende benevelen/bevochtigen tijdens de duur van de werken. Gebruik geen storkokers. Voor hechtgebonden toepassingen: Bij verwijdering door doe-het-zelf moet men dit afval dubbel en luchtdicht verpakt aandienen bij het gemeentelijk recyclagepark. Men raadpleegt best op voorhand de voorwaarden van het recyclagepark. Indien leien in slechte staat zijn en kans bestaat op breken : Eenvoudige handeling opgeleid personeel , alle werknemer(s) moeten wel beschikken over een opleidingsattest eenvoudige handelingen 8u Zie ook link Zie <https://ovam.vlaanderen.be/wie-mag-wat->

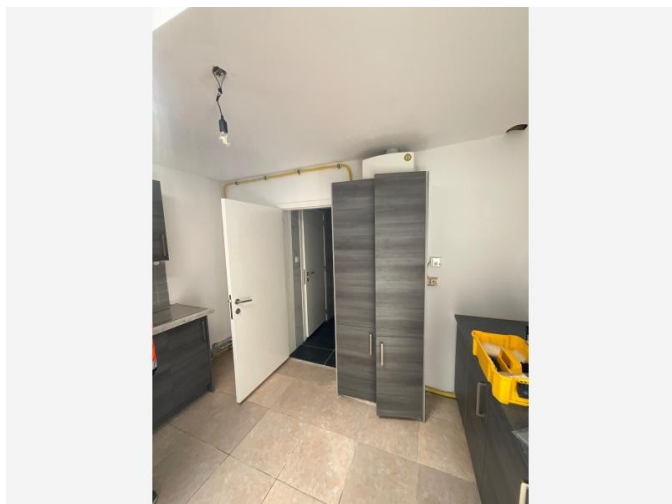
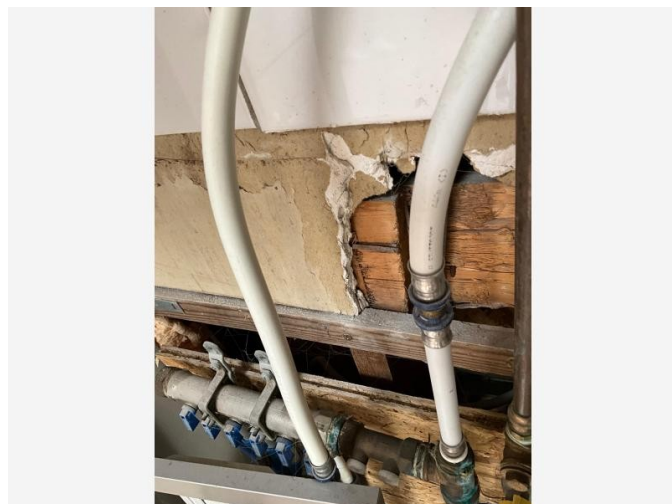
binnenwanden zijn afgewerkt met valse wanden. Het is niet duidelijk of er pleisterwerk of asbest toepassingen aanwezig zijn achter/op deze valse wanden, het is aangewezen om bijkomend onderzoek uit te voeren bij werken.

Zonder destructieve handeling is het niet mogelijk om na te gaan of er asbesthoudende materialen aanwezig zijn achter de wand afwerking. Als bij sloop of renovatie blijkt dat er achter deze wanden nog pleisterwerk of asbest verdachte toepassingen aanwezig zijn, moet dit bemonsterd worden.

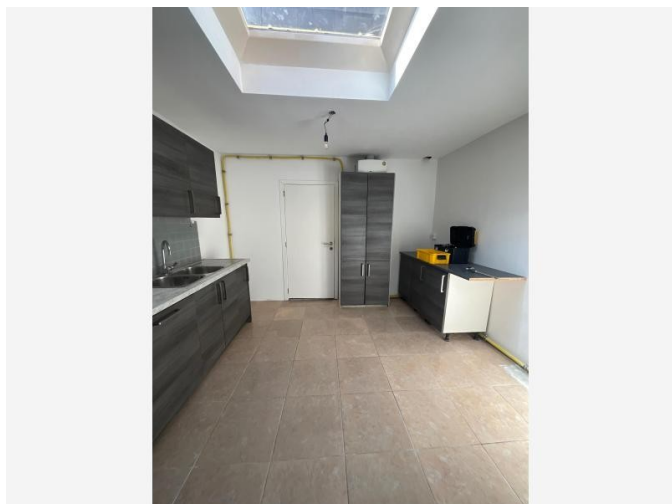
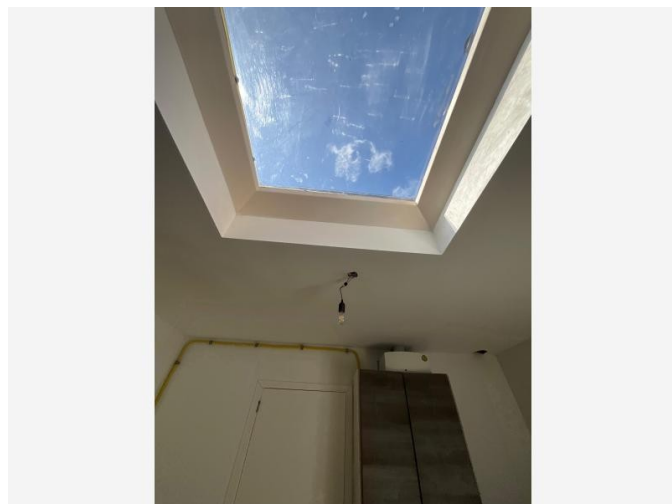
Plafonds zijn afgewerkt met valse plafonds in plaatmateriaal. Het is niet duidelijk of er pleisterwerk of ander verdacht asbestmateriaal aanwezig is achter / op deze valse plafonds, het is aangewezen om bijkomend onderzoek uit te voeren bij werken. Zonder destructieve handeling is het niet mogelijk om na te gaan of er asbesthoudende materialen aanwezig zijn achter de plafond afwerking. Als bij sloop of renovatie blijkt dat er achter deze plafonds nog pleisterwerk of asbest verdachte toepassingen aanwezig zijn, moet dit bemonsterd worden.

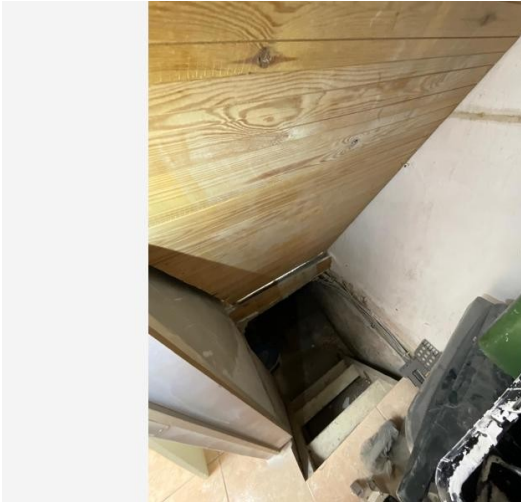
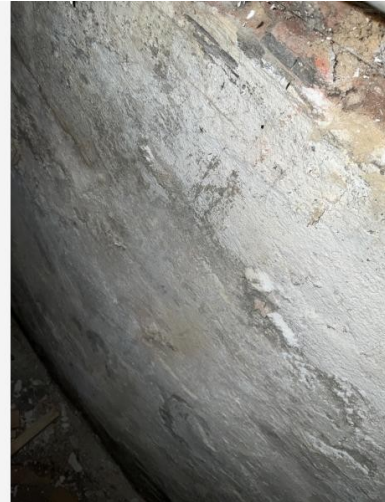
## Fiche 7: Cementering binnentoepassing (met staalname)

Geen asbest

| # | Type | Referentie | Resultaat |
|---|---|---|---|
| 7.1 | Mengmonster | 02 | Geen asbest |

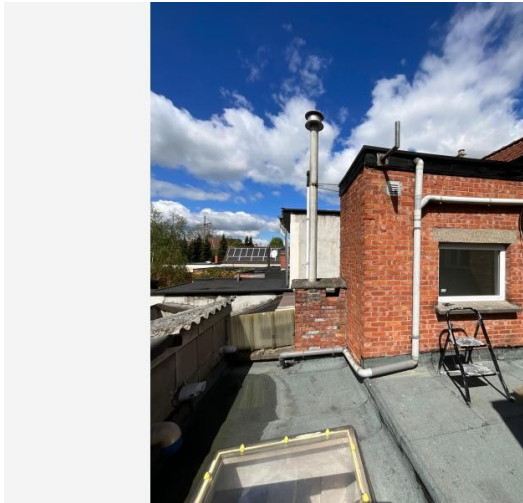
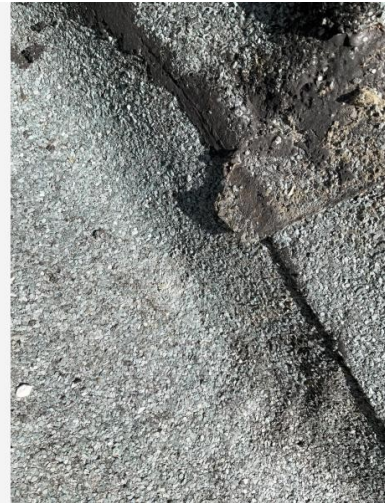
## Fiche 8: Roofing (met staalname)

Geen asbest

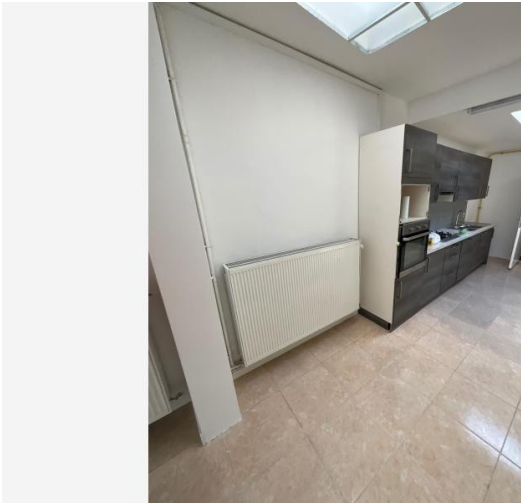
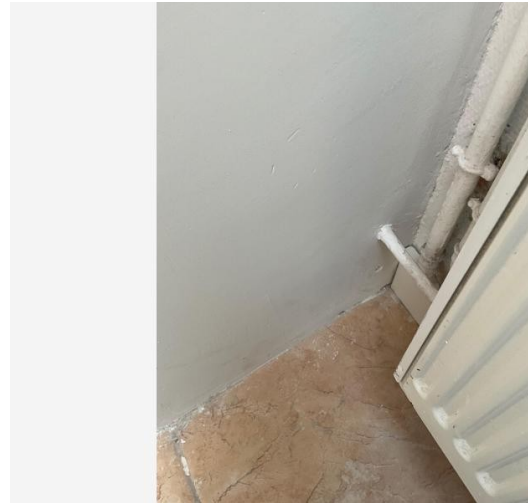
## Fiche 9: Muurpleister

Geen asbest

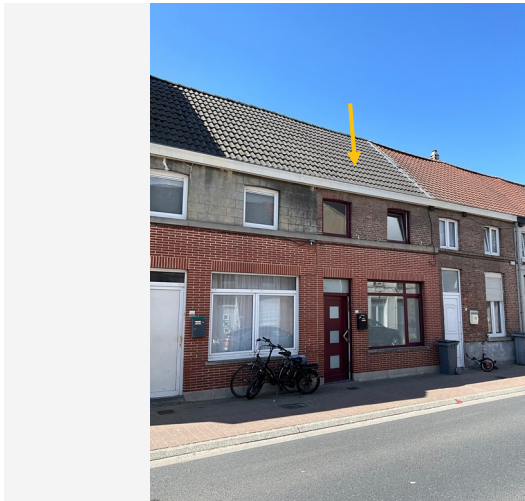
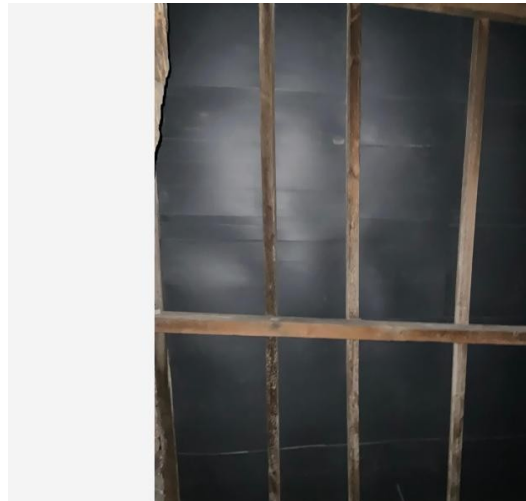
## Fiche 14: Onderdak niet verdacht

| Beschrijving | Notitie | Terug te vinden op plannen |
|---|---|---|
| Fiche 14: Onderdak niet verdacht | <p>Het dak werd gecontroleerd (via een dakraam ,optillen van een dakpan). Er is geen verdacht onderdak vastgesteld .</p> <p>Deze handeling is een steekproef , er is geen garantie dat het volledige dak met éénzelfde materiaal is opgebouwd. Dit kan enkel via destructief onderzoek vastgesteld worden.</p> | - |
