Asbestinventarisatetest

Kouterstraat 322, 9070 Destelbergen

Attestnummer : 20260509-000034.000

Niet-asbestveilig

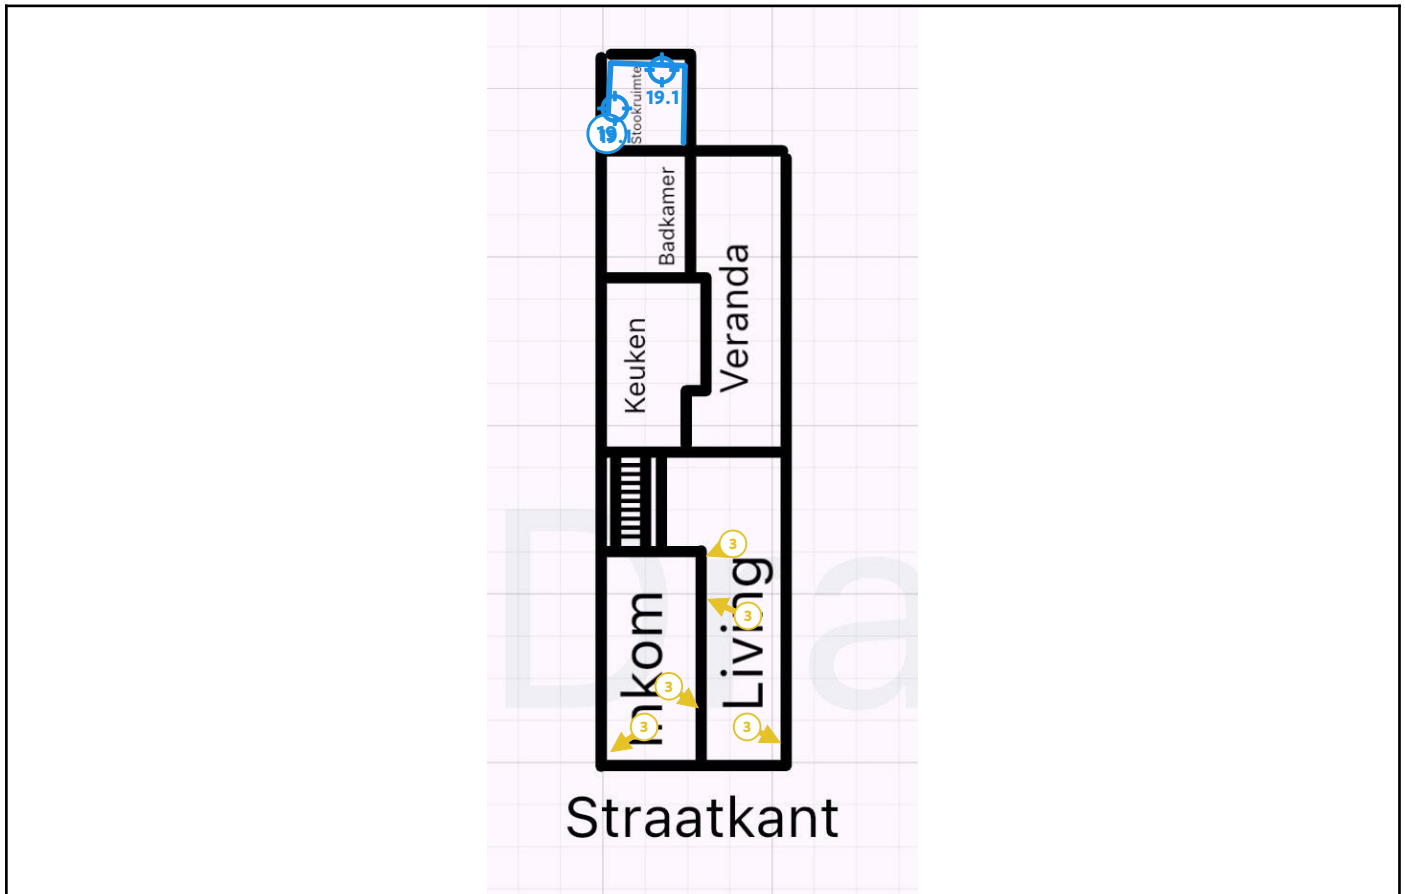
Plan 1.1: Woning GLV

Beschrijving	Type	Actie
3. Bakeliet toep.(schakelaars-stopcontact.-verdeel dozen-radiatorknoppen)	Asbestmateriaal	Zorgvuldig beheren
19. Cementering 1 binnentoepassing (met staalname)	Geen asbest	-
19.1 Code: 04	Mengmonster	-

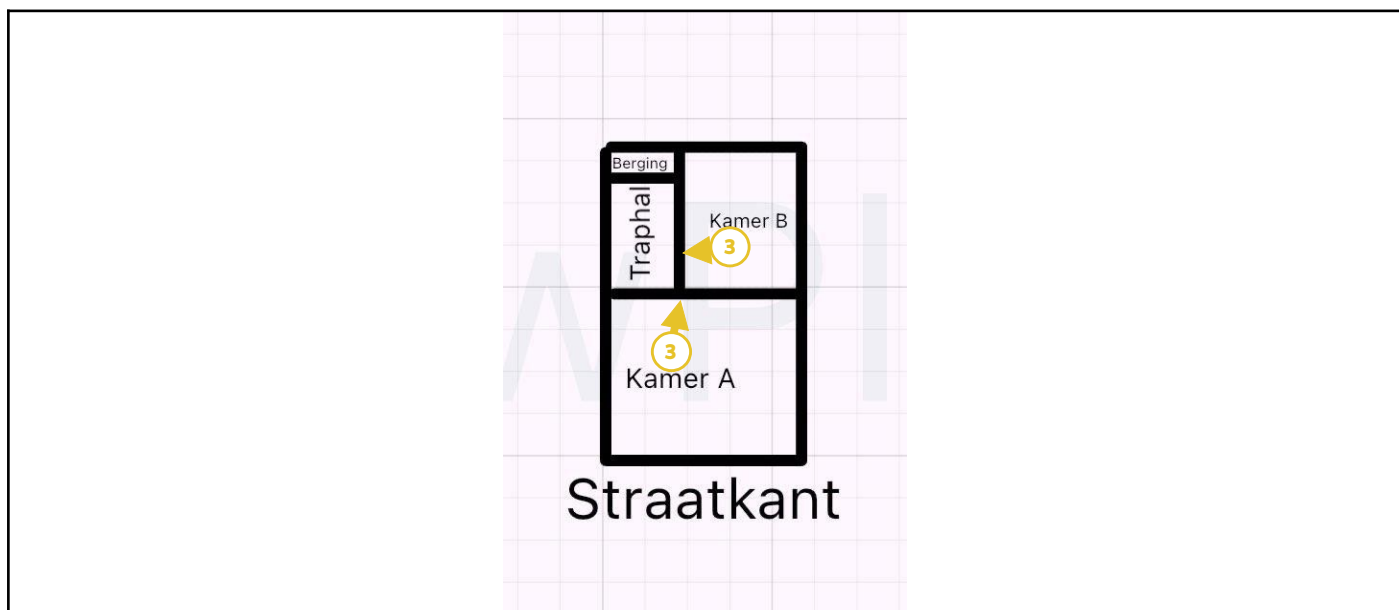
Plan 1.8: Woning +1 kopie

Beschrijving	Type	Actie
3. Bakeliet toep.(schakelaars-stopcontact-verdeeldozen-radiatorknoppen)	Asbestmateriaal	Zorgvuldig beheren

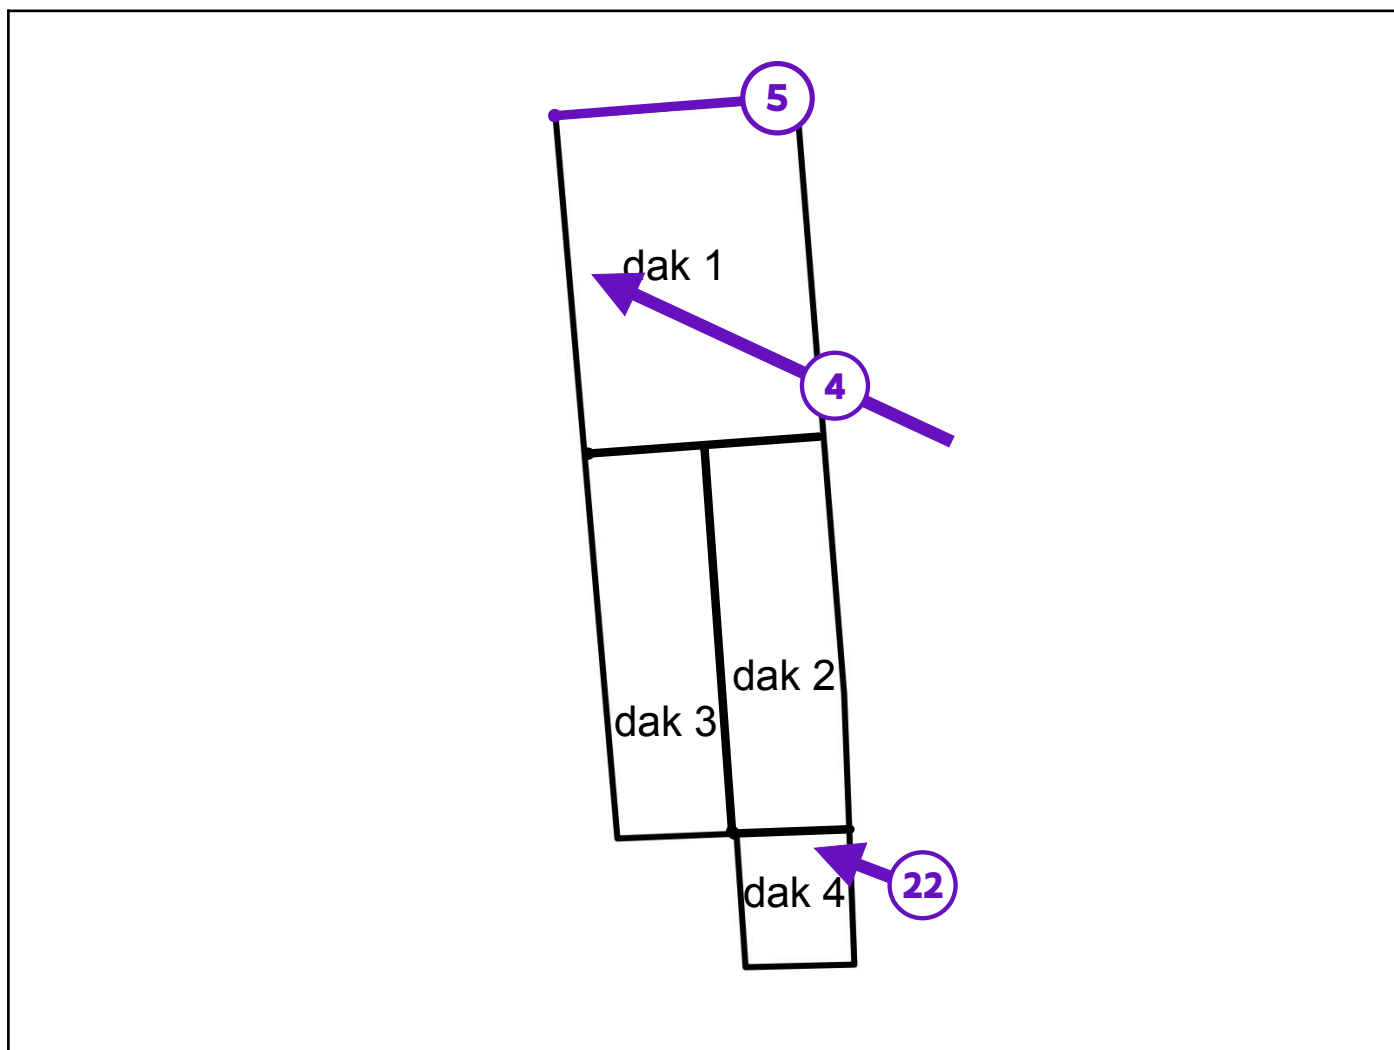
Plan 1.11: woning dakplan kopie

Beschrijving	Type	Actie
4. Schouw op het dak (beperkingsfiche)	Beperking	-
5. Dakgoot niet zichtbaar (materiaal onbekend)	Beperking	-
22. Schouwbus niet verdacht.	Overige ruimte of materiaal	-

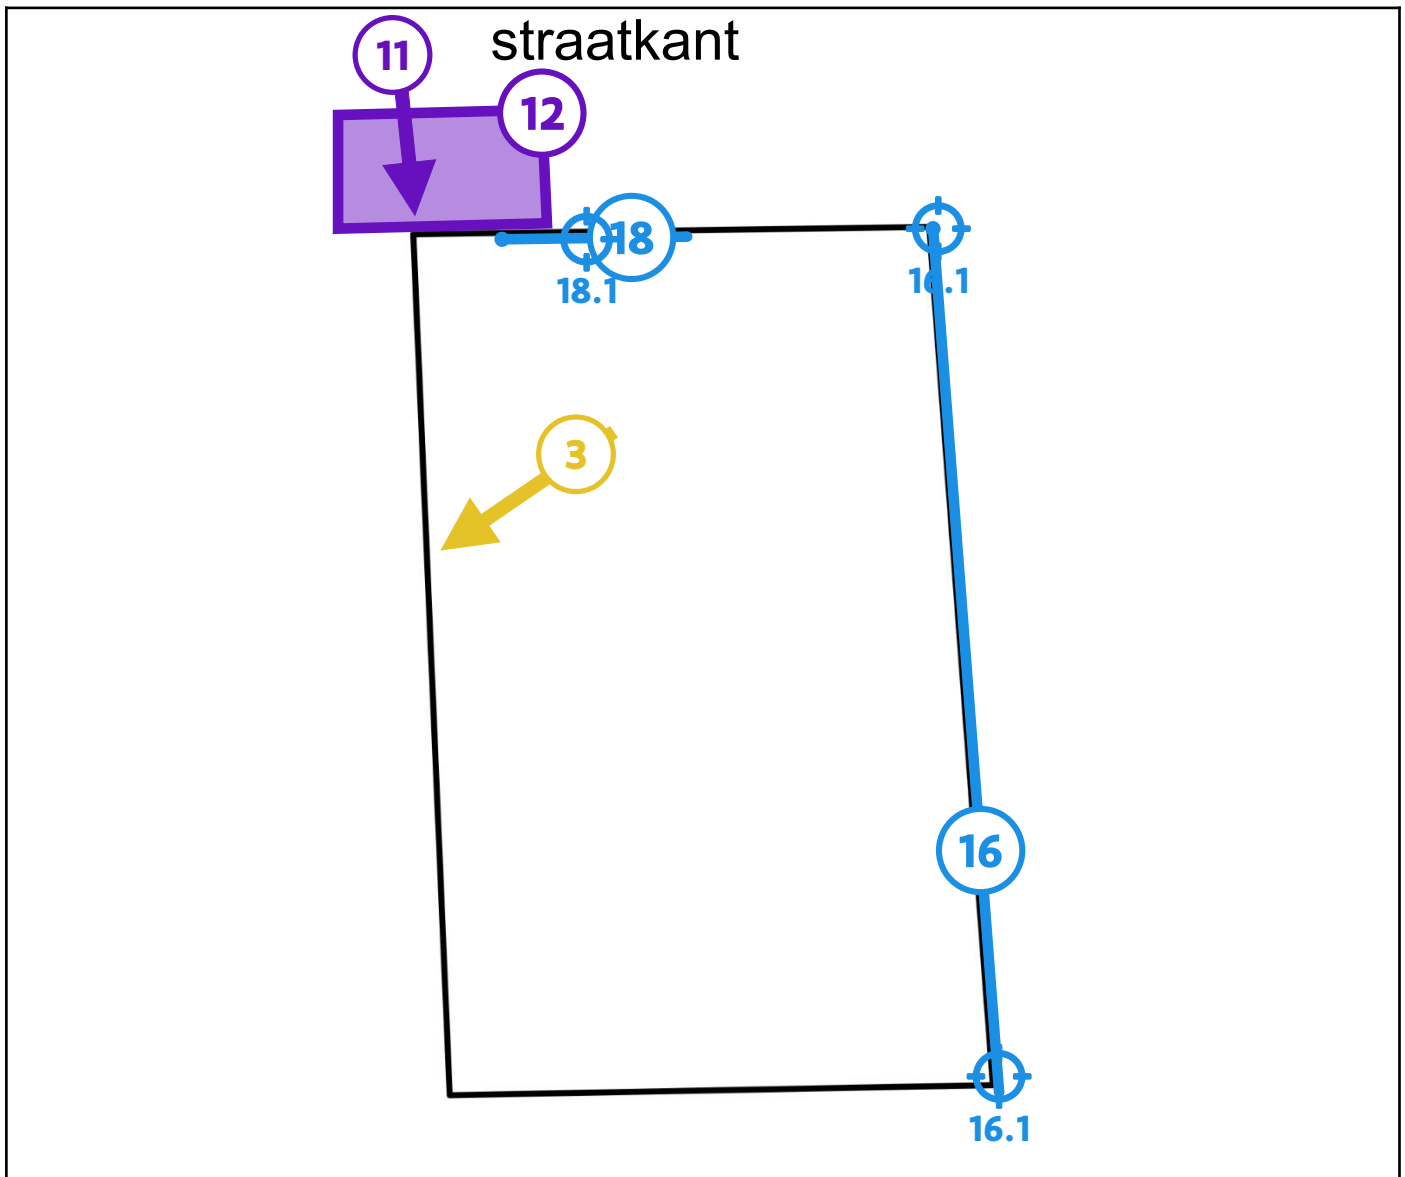
Plan 2.1: garage plan

Beschrijving	Type	Actie
3. Bakeliet toep.(schakelaars-stopcontact-verdeeldozen-radiatorknoppen)	Asbestmateriaal	Zorgvuldig beheren
11. Regenwaterton	Advies	-
12. Afvloeizone water ton naar bodem	Advies	-
16. Cementering 3 buiten tuinhuis (met staalname)	Geen asbest	-

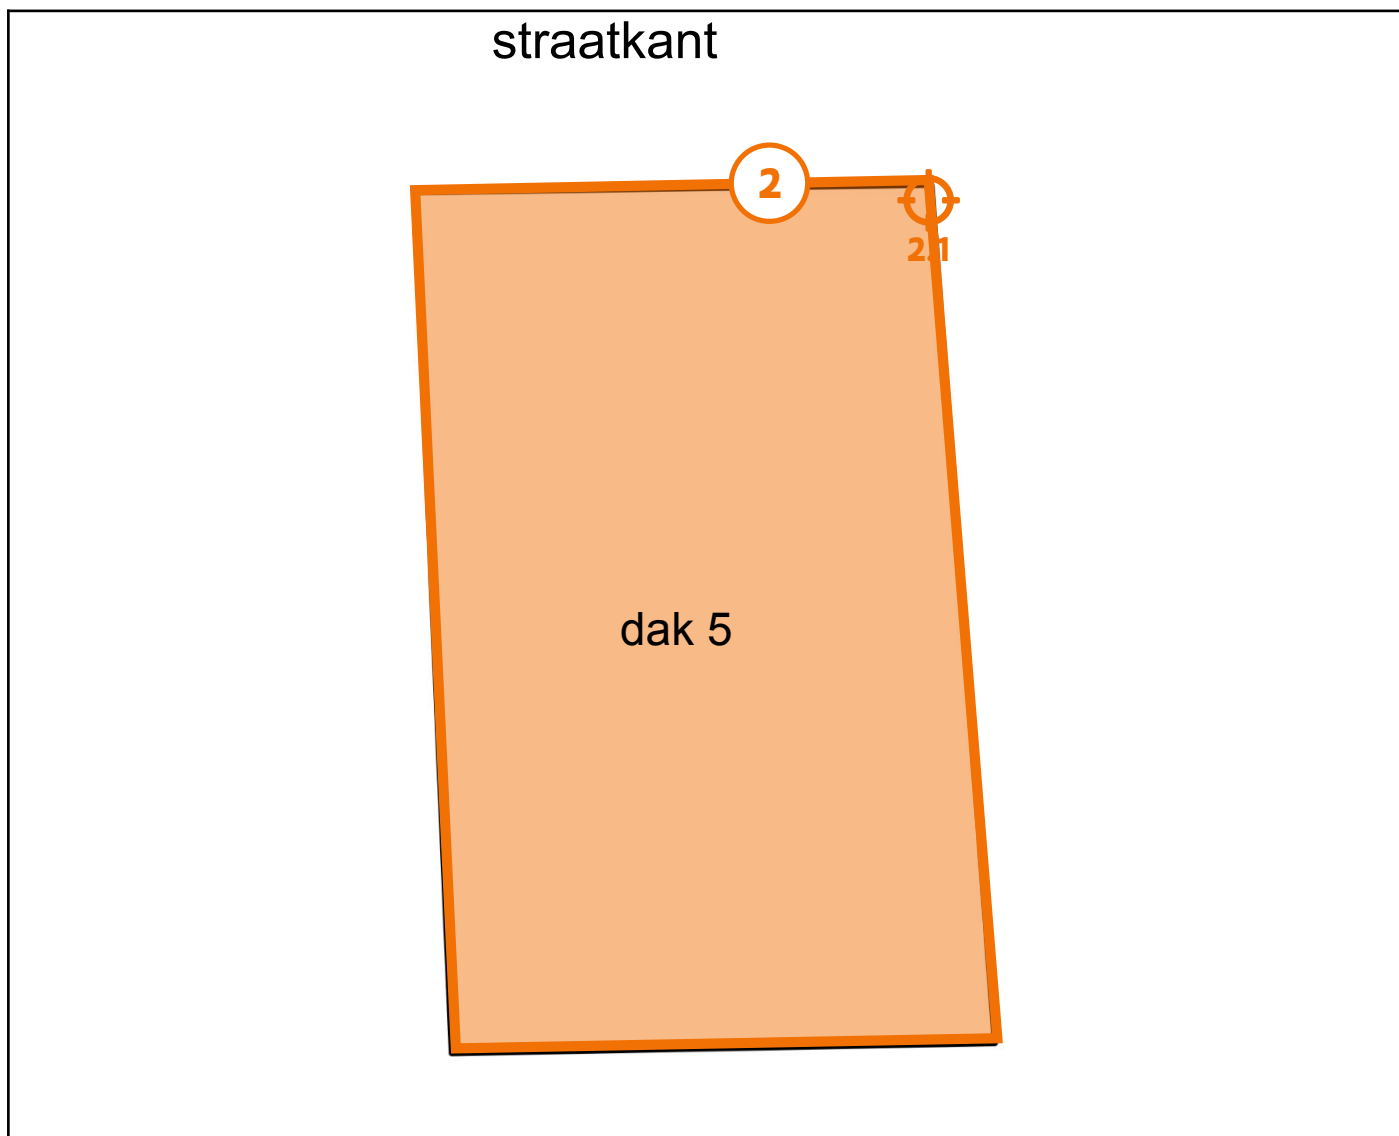
Plan 2.2: garage dakplan

Beschrijving	Type	Actie
2. Golfplaten dak 5 (met staalname)	Asbestmateriaal	Verwijderen
2.1 Code: 02	Puntmonster	-

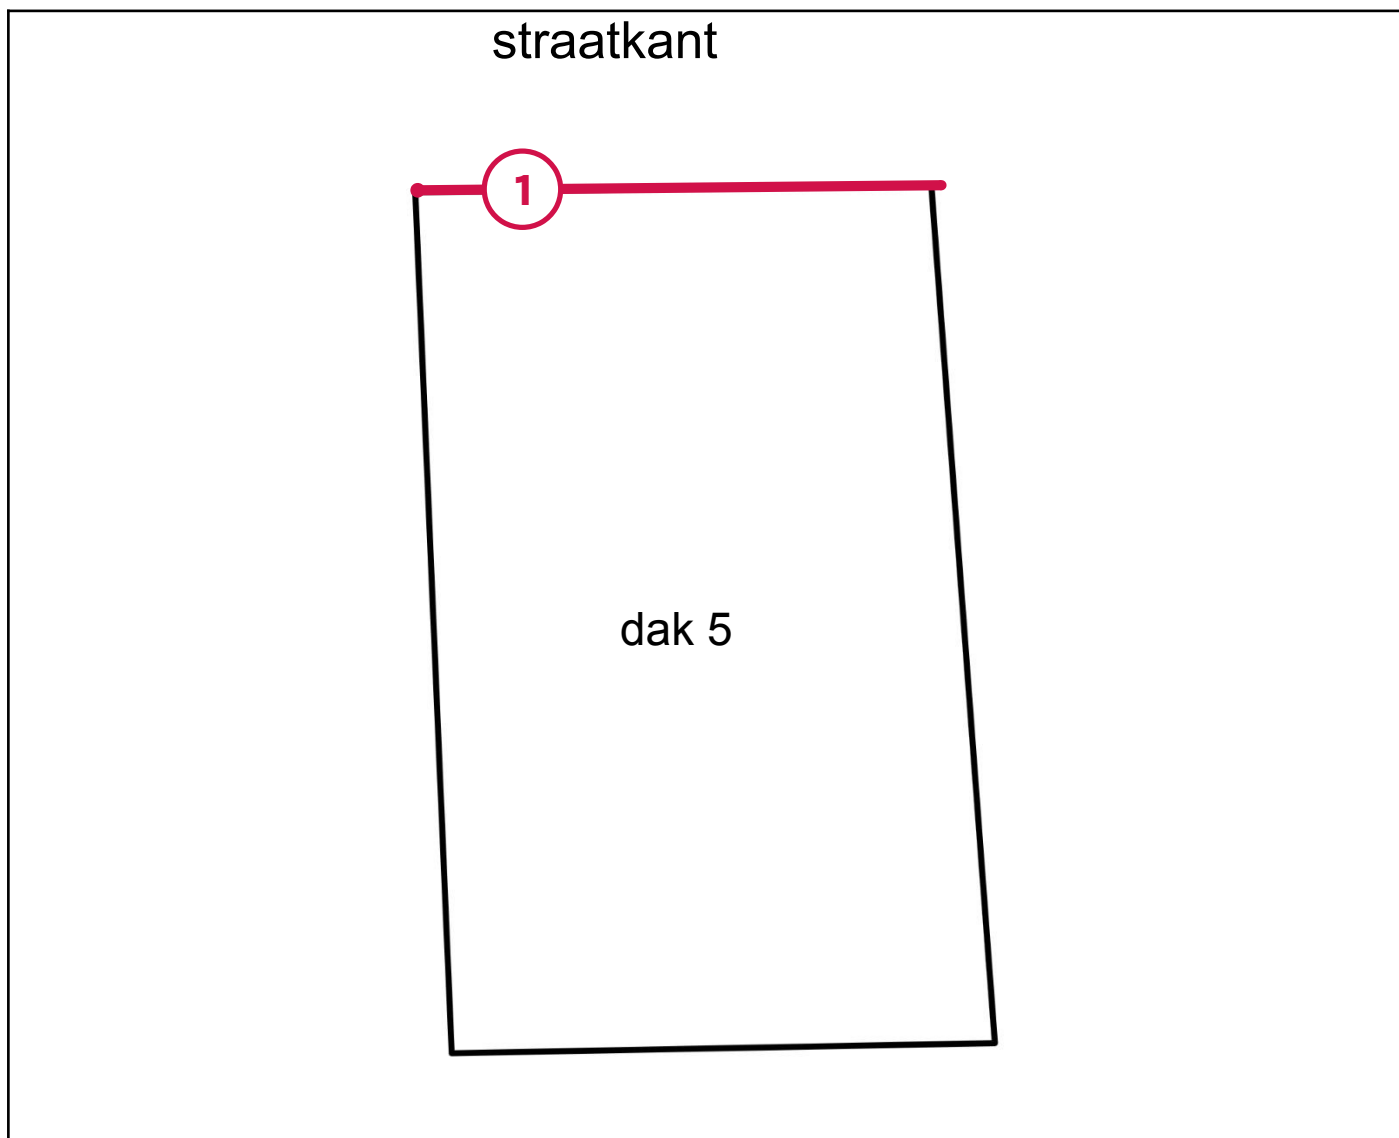
Plan 2.4: garage dakplan kopie

Beschrijving	Type	Actie
1. Slib/sediment dakgoot	Asbestmateriaal	Dringend verwijderen

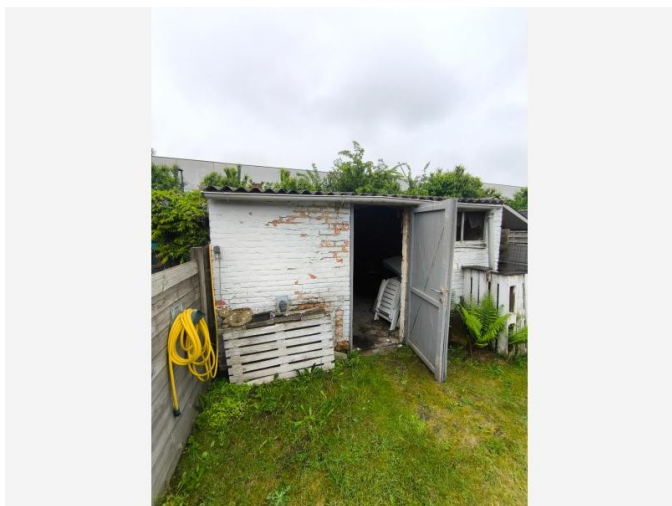
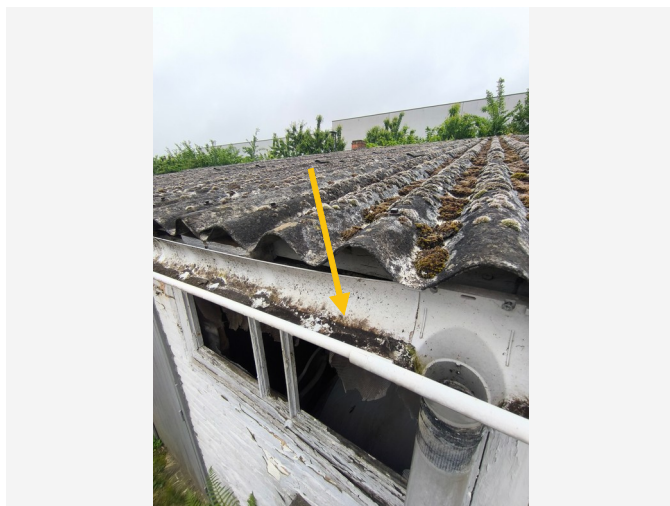
Het asbestmateriaal valt onder de mijlpaal van 2040.

Dringend verwijderen

Beschrijving	Slib/sediment dakgoot
Type afvalstof	Betreft resten (contaminatie) van verwerking of beschadiging
Type resten (contaminatie)	<ul style="list-style-type: none">• Stof, deeltjes < 4 mm, flinters, gruis (los, opliggend)• Stof, deeltjes < 4 mm, flinters, gruis (vermengd in materiaal)
Besmette materialen	<ul style="list-style-type: none">• Sediment (dakgoot, afvoerbuï, regenwaterput, ...)
Bron van de resten	Bron van de resten is niet meer aanwezig
Omgeving	Buiten
Primaire drager	Infrastructuur hemelwater (opvang en afvoer)
Gebondenheid resten	Niet hecht
Hoeveelheid (gewicht - aantal)	<ul style="list-style-type: none">• 1,00 kg - 1 stuk
Totaal gewicht	1,00 kg
Eenvoudig bereikbaar	Ja
Identificatiemethode	De asbestdeskundige beoordeelt het materiaal als asbestverdacht en dus asbesthoudend, en dit zonder monstername.
Opmerking	<p>De vermelde oppervlaktes, diktes, gewichten en volumes betreffen een beredeneerde raming. Er worden geen rechten verleend aan deze oppervlaktes/diktes/volumes.</p> <p>Hemelwater dat afspoelt van asbestcement daken of gevels kan asbestdeeltjes bevatten.</p>

- Verwijder het asbestafval.
- Voer bijkomende staalname(s) uit.

- Eenvoudige handelingen: mag via doe-het-zelf of door werknemer(s) met opleidingsattest eenvoudige handelingen
Reinig de dakgoten om asbesthoudend sediment of slib te verwijderen.

Dit kan aanleiding geven tot blootstelling, gebruik standaard dragen van de nodige wegwerp beschermingsmiddelen FFP 3 masker , handschoenen en tyvec CAT III type 5-6

Voor verwijdering het slib extra bevochtigen of fixeren om stof te voorkomen , niet breken om stof te beperken .

Schep het mos in dubbel plastic zak , sluit dit luchtdicht af , en breng dit naar een erkend verwerker . Slib behoort tot niet hechtgebonden afval.

Reinig de dakgoot en het gebruikt materiaal met overvloedig water.

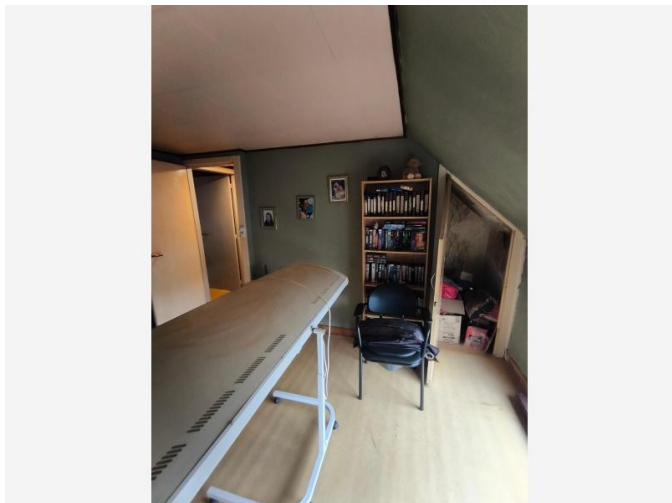
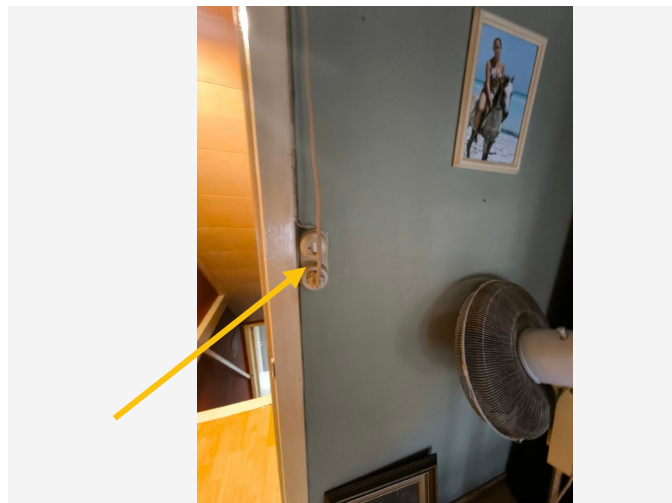
Fiche 3: Bakeliet toep.(schakelaars-stopcontact.-verdeeldozen-radiatorknoppen)

Asbestmateriaal

Het asbestmateriaal valt onder de mijlpaal van 2040.

Zorgvuldig beheren

Laag materiaalrisico en/of verlaagde kans op vezelvrijgave

- Zorg voor een veilig beheer. Vermijd het beschadigen van het asbestmateriaal. Controleer de toestand jaarlijks op wijzigingen.
- Voer bijkomende staalname(s) uit.

- Eenvoudige handelingen: mag via doe-het-zelf of door werknemer(s) met opleidingsattest eenvoudige handelingen
Schakelaars, stopcontacten en andere gelijkaardige toepassingen kunnen eenvoudig losgeschroefd worden --> EH doe-het-zelf. Afgesloten of verzegelde kast --> EH opgeleid techniker personeel 8u basisopleiding asbest. Voor elektrische infrastructuur en uitrusting dient u vooraleer men deze toepassing gaat bevochtigen de elektriciteit af te sluiten (zoniet elektrocutie-/brandgevaar). standaard dragen van de nodige wegwerp beschermingsmiddelen FFP 3 masker , handschoenen en tyvec CAT III type 5-6 , afspoelbaar schoeisel Losschroeven en dubbel verpakken in plastic , sluit luchtdicht af en breng dit als hechtgebonden afval naar een plaatselijk containerpark. Voor hechtgebonden toepassingen: Bij verwijdering door doe-het-zelf moet men dit afval dubbel en luchtdicht verpakt aandienen bij het gemeentelijk recyclagepark. Men raadpleegt best op voorhand de voorwaarden van het recyclagepark.

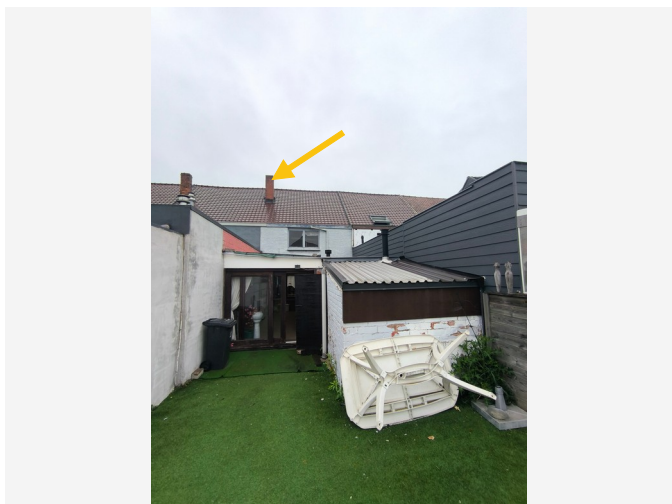
Tijdelijke beperking

Reden: Het te onderzoeken materiaal situeert zich hoger dan 3,50 m te rekenen vanaf een veilige ondergrond
