# Asbestinventarisatetest

Oordegedorp 45, 9340 Lede

Attestnummer : 20260428-000246.000

Uitgegeven op : 28.04.2026

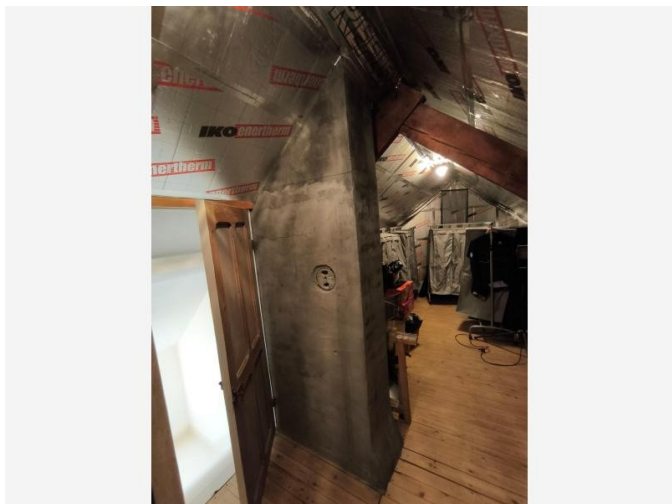
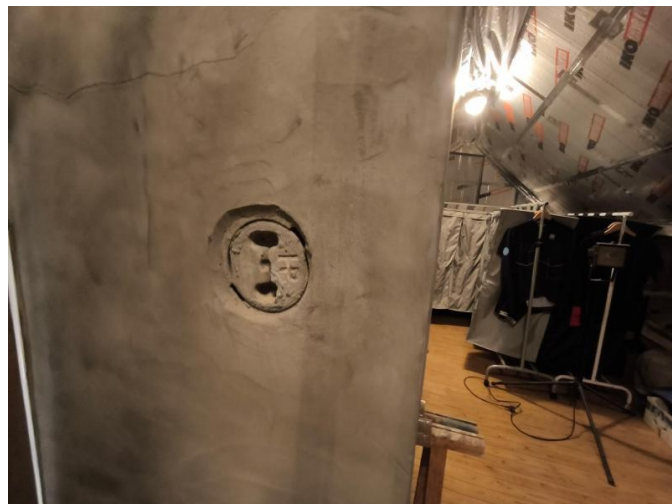
Het asbestmateriaal valt onder de mijlpaal van 2040.

Zorgvuldig beheren

Eindbeoordeling materiaalrisico	Laag materiaalrisico en/of verlaagde kans op vezelvrijgave
---------------------------------	--

Gebondenheid	Categorie 1: hechtgebonden in oorsprong
Asbestsoort (vezeltype)	Crocidoliet aanwezig
Asbestconcentratie	Laag (< 50%)
Afschermingsgraad van het gehele materiaal	Geheel of deels vrij aan de binnenlucht, maar geen contact met binnenluchtstromen
Toestand van het materiaal	Onbeschadigd, niet verweerd

<b>Beschrijving</b>	Roetluik met houder (visueel)
<b>Omgeving</b>	Binnen
<b>Primaire drager</b>	HVAC infrastructuur en uitrusting
<b>Asbestmateriaal</b>	Brandwerende afsluiting (prefab geheel) - Luik
<b>Bindmiddel van asbestmateriaal</b>	Cement
<b>Gebondenheid op basis van bindmiddel</b>	Hecht
<b>Hoeveelheid (gewicht - aantal)</b>	<ul style="list-style-type: none"><li>• 5,00 kg - 1 stuk</li></ul>
<b>Totaal gewicht</b>	5,00 kg
<b>Eenvoudig bereikbaar</b>	Ja
<b>Bevestigingswijze</b>	<ul style="list-style-type: none"><li>• Verlijmd, ingegoten, versmeerd</li></ul>
<b>Identificatiemethode</b>	<p>De asbestdeskundige beoordeelt het materiaal als asbestverdacht en dus asbesthoudend, en dit zonder monstername.</p> <p>Motivatie: De monstername brengt andere schade aan dan schade die inherent is aan de monstername.</p>
<b>Destructieve handeling voor identificatie</b>	Nee
<b>Opmerking</b>	<p>De vermelde oppervlaktes, diktes, gewichten en volumes betreffen een beredeneerde schatting. Er worden geen rechten verleend aan deze oppervlaktes/diktes/volumes.</p> <p>staalname niet mogelijk, kans op barsten door staalname waardoor het luik niet goed meer zou afsluiten</p>

- Zorg voor een veilig beheer. Vermijd het beschadigen van het asbestmateriaal. Controleer de toestand jaarlijks op wijzigingen.
- Voer bijkomende staalname(s) uit.

- Eenvoudige handelingen: mag via doe-het-zelf of door werknemer(s) met opleidingsattest eenvoudige handelingen  
Het roetluikje kan voorzichtig uitgeschoven of losgebeiteld worden , extra bevochtigen om stof te voorkomen

Verpakken in dubbel plastic folie , luchtdicht afsluiten en afvoeren naar het containerpark als hechtgebonden asbestafval.

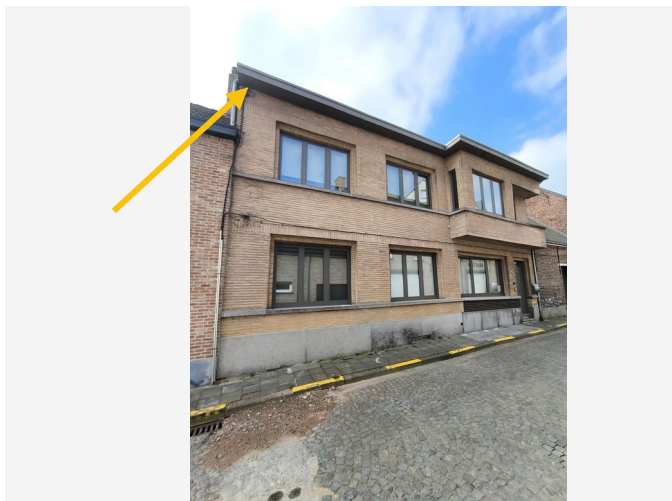
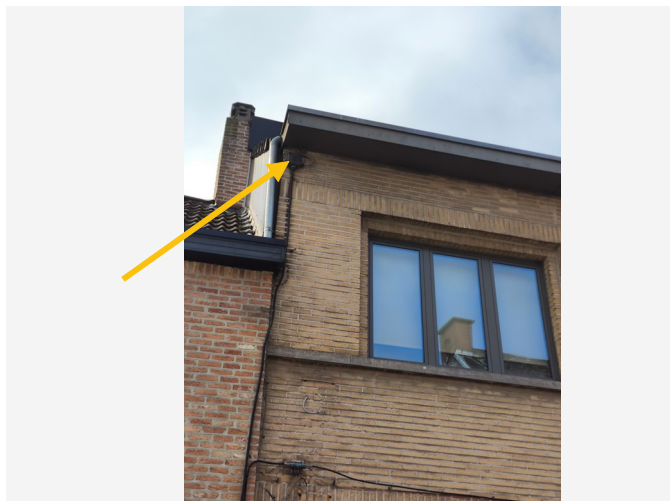
## Fiche 3: Bakeliet toep.(schakelaars-stopcontact.-verdeel dozen-radiator knoppen)

Asbestmateriaal

Het asbestmateriaal valt onder de mijlpaal van 2040.

Zorgvuldig beheren

Eindbeoordeling materiaalrisico	Laag materiaalrisico en/of verlaagde kans op vezelvrijgave
---------------------------------	--

<b>Gebondenheid</b>	Categorie 1: hechtgebonden in oorsprong
<b>Asbestsoort (vezeltype)</b>	Crocidoliet aanwezig
<b>Asbestconcentratie</b>	Laag (< 50%)
<b>Afschermingsgraad van het gehele materiaal</b>	Geheel of deels vrij aan de buitenlucht, maar geen contact met binnenlucht
<b>Toestand van het materiaal</b>	Licht beschadigd, licht verweerd. Intacte calciumsilicaatplaat of materiaal met categorie 3-gebondenheid

Beschrijving	Bakeliet toep.(schakelaars-stopcontact.-verdeeldozen-radiatorknoppen)
Omgeving	Buiten
Primaire drager	Communicatie en elektrische infrastructuur en uitrusting
Asbestmateriaal	Plaat, paneel, tablet - Type Bakeliet
Bindmiddel van asbestmateriaal	Kunststof of -hars
Gebondenheid op basis van bindmiddel	Hecht
Hoeveelheid (oppervlakte - dikte - aantal)	<ul style="list-style-type: none"> <li>• 1,00 m<sup>2</sup> - 1,00 cm - 1 stuk</li> </ul>
Totaal volume	0,01 m <sup>3</sup>
Eenvoudig bereikbaar	Ja
Bevestigingswijze	<ul style="list-style-type: none"> <li>• Geschroefd</li> </ul>
Identificatiemethode	<p>De asbestdeskundige beoordeelt het materiaal als asbestverdacht en dus asbesthoudend, en dit zonder monstername.</p> <p>Motivatie: De monstername brengt andere schade aan dan schade die inherent is aan de monstername.</p>
Destructieve handeling voor identificatie	Nee
Opmerking	<p>De vermelde oppervlaktes,langtes en volumes betreffen een beredeneerde schatting. Er worden geen rechten verleend aan deze oppervlaktes/lengtes/volumes.</p> <p>Het is moeilijk te bepalen of de bakeliettoepassingen in de woning ook effectief asbesthoudend zijn (het kan ook gaan om de asbestvrije variant).</p> <p>Er werd geen monster genomen owv beschadiging aan een elektrisch gerelateerde toepassing, extra controle bij verwijdering van het verdacht materiaal.</p> <p>De toepassingen zijn in verschillende ruimtes/constructie aanwezig, enkele toepassingen zijn aangeduid op de plannen</p>

- Zorg voor een veilig beheer. Vermijd het beschadigen van het asbestmateriaal. Controleer de toestand jaarlijks op wijzigingen.
- Voer bijkomende staalname(s) uit.

- Eenvoudige handelingen: mag via doe-het-zelf of door werknemer(s) met opleidingsattest eenvoudige handelingen  
Schakelaars, stopcontacten en andere gelijkaardige toepassingen kunnen eenvoudig losgeschroefd worden --> EH doe-het-zelf. Afgesloten of verzegelde kast --> EH opgeleid techniker personeel 8u basisopleiding asbest. Voor elektrische infrastructuur en uitrusting dient u vooraleer men deze toepassing gaat bevochtigen de elektriciteit af te sluiten (zoniet elektrocutie-/brandgevaar). standaard dragen van de nodige wegwerp beschermingsmiddelen FFP 3 masker , handschoenen en tyvec CAT III type 5-6 , afspoelbaar schoeisel Losschroeven en dubbel verpakken in plastic , sluit luchtdicht af en breng dit als hechtgebonden afval naar een plaatselijk containerpark. Voor hechtgebonden toepassingen: Bij verwijdering door doe-het-zelf moet men dit afval dubbel en luchtdicht verpakt aandienen bij het gemeentelijk recyclagepark. Men raadpleegt best op voorhand de voorwaarden van het recyclagepark.

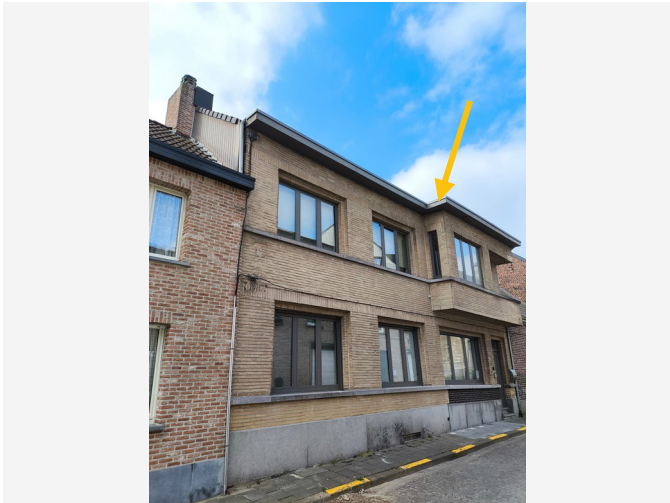
Situeringfoto

**Reden:** Dakgoot niet zichtbaar

**Uitleg van de asbestdeskundige:** Middellange termijnbeperking

Bij renovatiewerken of dakwerken kan een stelling geplaatst worden waarbij een extra controle/staalname aangewezen is.

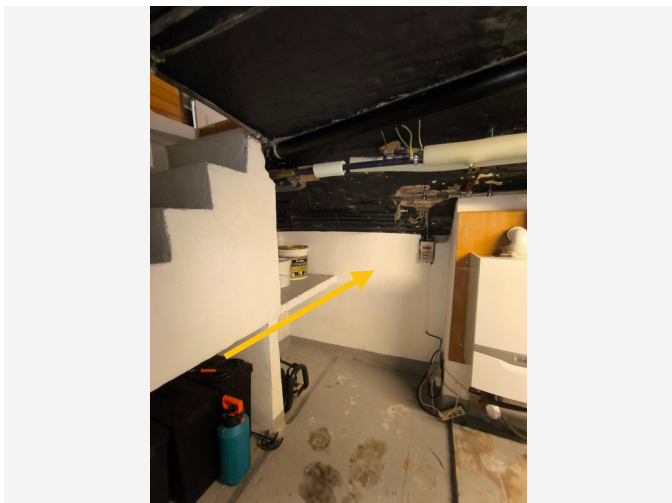
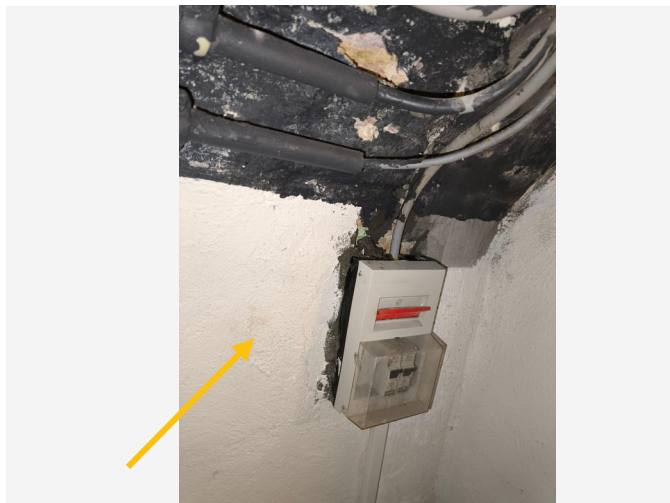
# Fiche 9: Cementering 3 binnentoepping kelder (met staalname)

Geen asbest

<b>Beschrijving</b>	Cementering 3 binnentoepassing kelder (met staalname)
<b>Omgeving</b>	Binnen
<b>Primaire drager</b>	Binnenwand
<b>Bindmiddel van materiaal</b>	Cement
<b>Gebondenheid op basis van bindmiddel</b>	Hecht
<b>Hoeveelheid (gewicht - aantal)</b>	<ul style="list-style-type: none"><li>• 300,00 kg - 1 stuk</li></ul>
<b>Totaal gewicht</b>	300,00 kg
<b>Identificatiemethode</b>	Een monstername door de asbestdeskundige met laboanalyse door een asbestlabo.
<b>Destructieve handeling voor identificatie</b>	Nee
<b>Opmerking</b>	<p>De vermelde oppervlaktes en volumes betreffen een beredeneerde schatting. Er worden geen rechten verleend aan deze oppervlaktes/volumes. De dikte is een schatting die voorkomt uit de monsterplaatsen en is daarom niet altijd representatief.</p> <p>(staal genomen van twee plaatsen)</p>

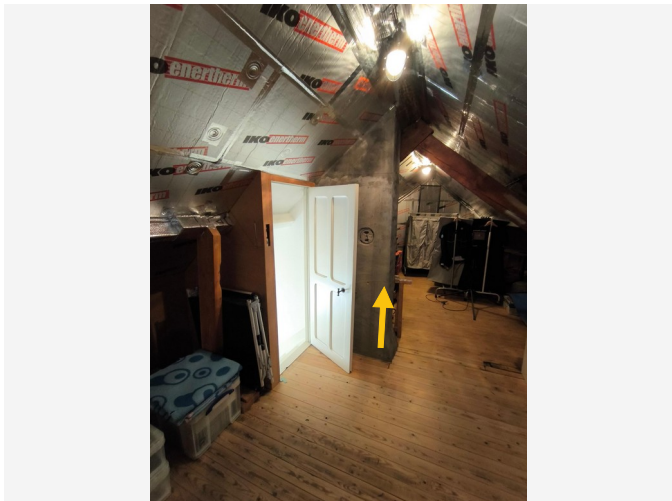
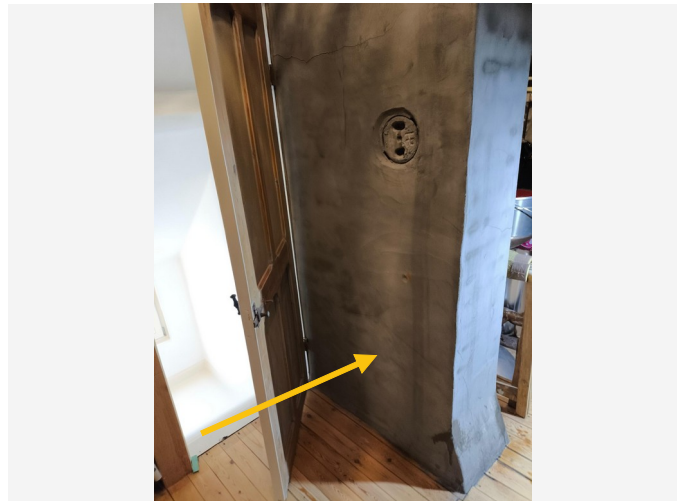
# Fiche 11: Cementering 1 binnentoepassing zolder (met staalname)

Geen asbest

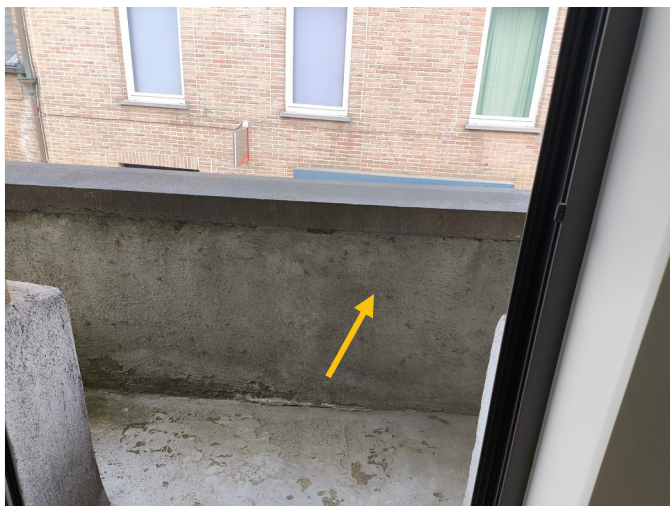
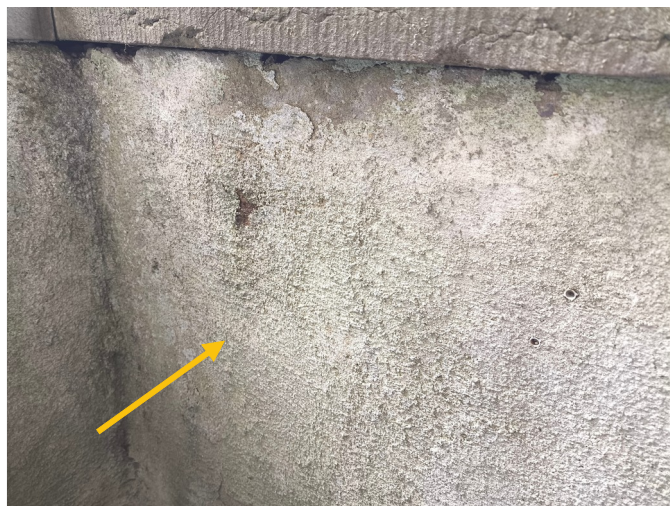
## Fiche 12: Cementering 2 buiten terras (met staalname)

Geen asbest

<b>Beschrijving</b>	Cementering 2 buiten terras (met staalname)
<b>Omgeving</b>	Buiten
<b>Primaire drager</b>	Wand buitenschil
<b>Bindmiddel van materiaal</b>	Cement
<b>Gebondenheid op basis van bindmiddel</b>	Hecht
<b>Hoeveelheid (gewicht - aantal)</b>	• 80,00 kg - 1 stuk
<b>Totaal gewicht</b>	80,00 kg
<b>Identificatiemethode</b>	Een monstername door de asbestdeskundige met laboanalyse door een asbestlabo.
<b>Destructieve handeling voor identificatie</b>	Nee
<b>Opmerking</b>	De vermelde oppervlaktes en volumes betreffen een beredeneerde schatting. Er worden geen rechten verleend aan deze oppervlaktes/volumes. De dikte is een schatting die voorkomt uit de monsterplaatsen en is daarom niet altijd representatief.

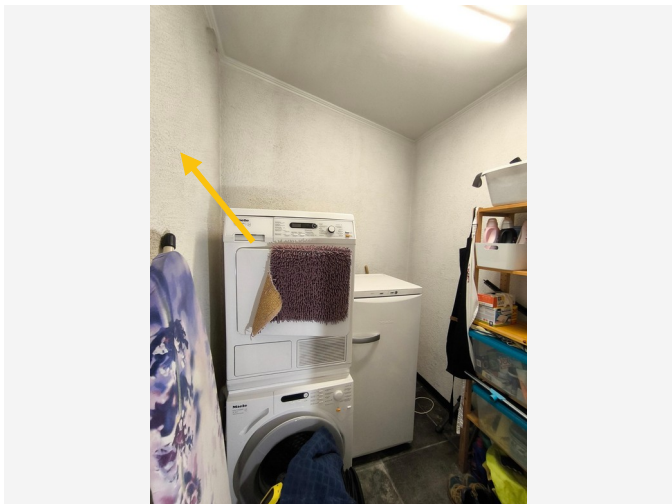
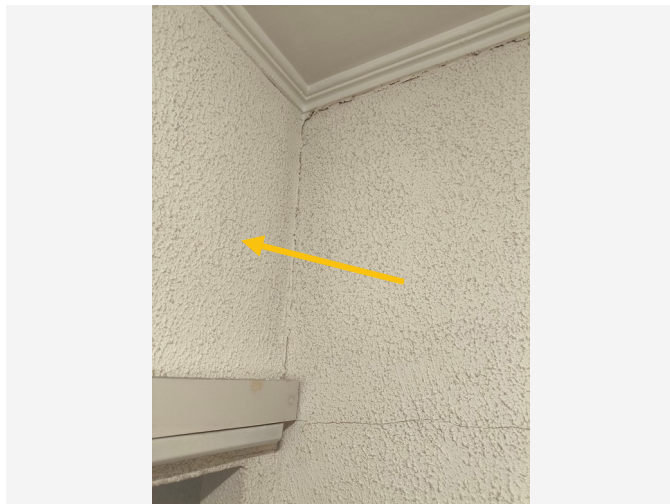
## Fiche 15: Crepi binnentoepassing (met staalname)

Geen asbest

<b>Beschrijving</b>	Crepi binnentoepassing (met staalname)
<b>Omgeving</b>	Binnen
<b>Primaire drager</b>	Binnenwand
<b>Bindmiddel van materiaal</b>	Gips - kalk
<b>Gebondenheid op basis van bindmiddel</b>	Niet-hechtgebonden
<b>Hoeveelheid (oppervlakte - dikte - aantal)</b>	• 500,00 m <sup>2</sup> - 1,00 cm - 1 stuk
<b>Totaal volume</b>	5,00 m <sup>3</sup>
<b>Identificatiemethode</b>	Een monstername door de asbestdeskundige met laboanalyse door een asbestlabo.
<b>Destructieve handeling voor identificatie</b>	Nee
<b>Opmerking</b>	<p>In het inspectieprotocol is een monstername van crepi verplicht om dit te identificeren als niet-asbesthoudend.</p> <p>De vermelde oppervlaktes, diktes, gewichten en volumes betreffen een beredeneerde schatting. Er worden geen rechten verleend aan deze oppervlaktes/diktes/volumes.</p>

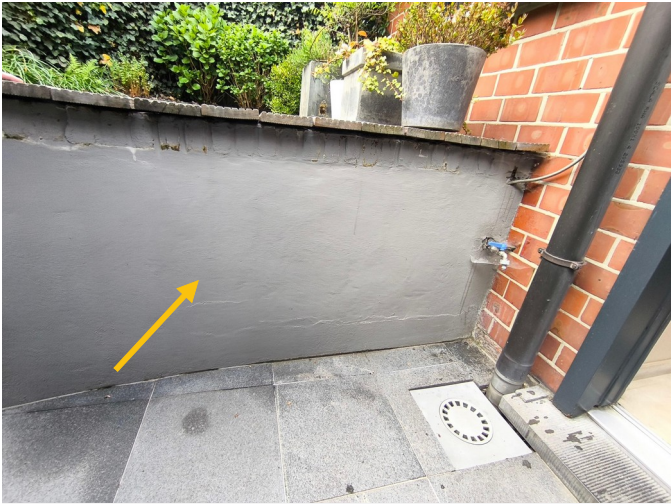
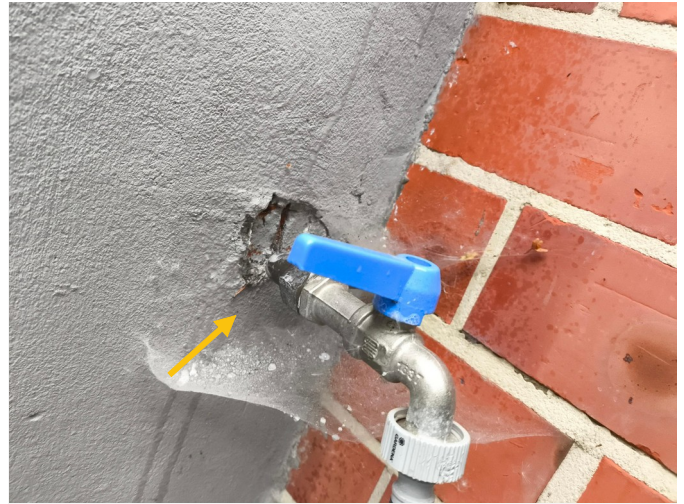
# Fiche 17: Cementering 4 buiten gevel garage en terras (met staalname)

Geen asbest

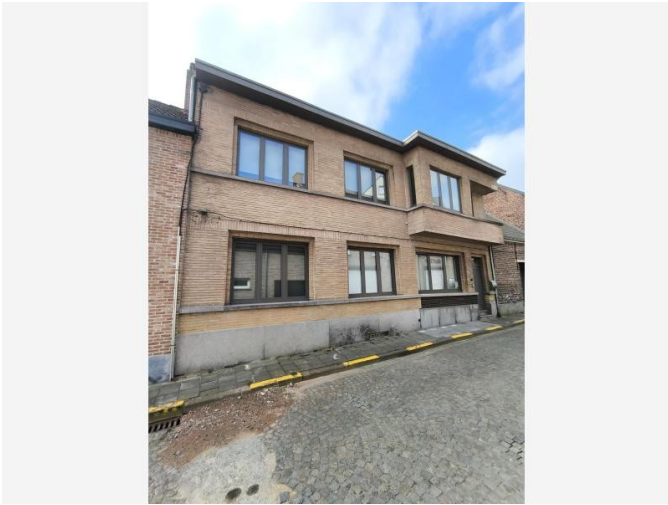
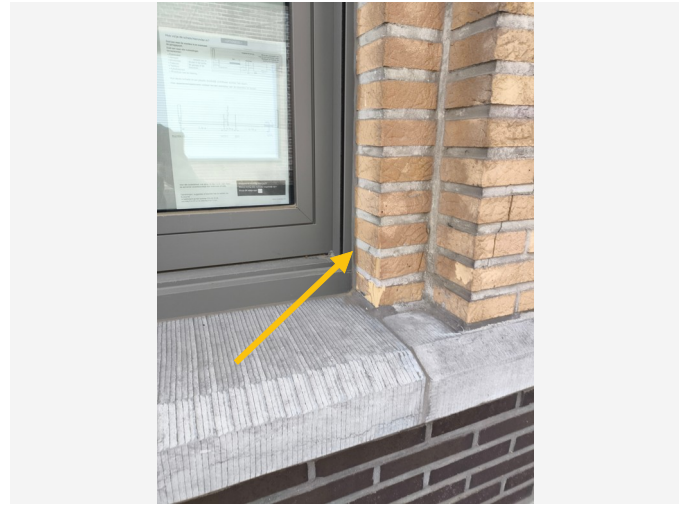
## Fiche 24: Kit niet verdacht (visueel vastgesteld)

Fiche 24: Kit niet verdacht (visueel vastgesteld)	De gebruikte siliconen kit is niet asbestverdacht	Plan 1.8: woning GLV kopie Plan 1.13: woning plan +1 kopie
Fiche 25: Onderdak garage niet verdacht	volgens factuur volledig vervangen	Plan 2.3: garage dakplan kopie

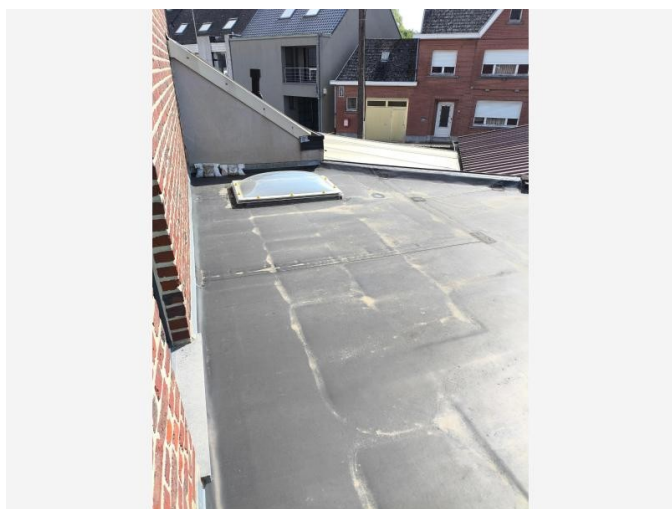
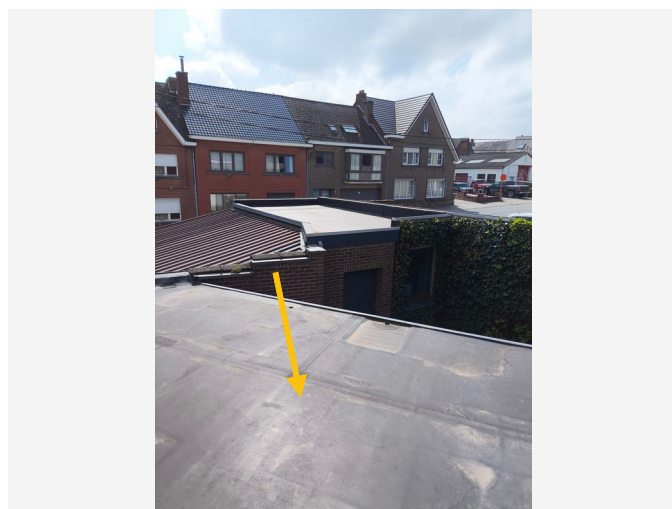
### Fiche 26: onderdak dak 2 niet waarneembaar

Beschrijving	Notitie	Terug te vinden op plannen
Fiche 26: onderdak dak 2 niet waarneembaar	Het is niet duidelijk of er asbestverdachte onderlagen aanwezig zijn. Extra controle/staalname aangewezen bij renovatiewerken.	Plan 1.17: woning dakplan kopie
