Asbestinventarisatetest

Heirbrugstraat 4/W002, 9160 Lokeren

Attestnummer : 20260602-000008.000

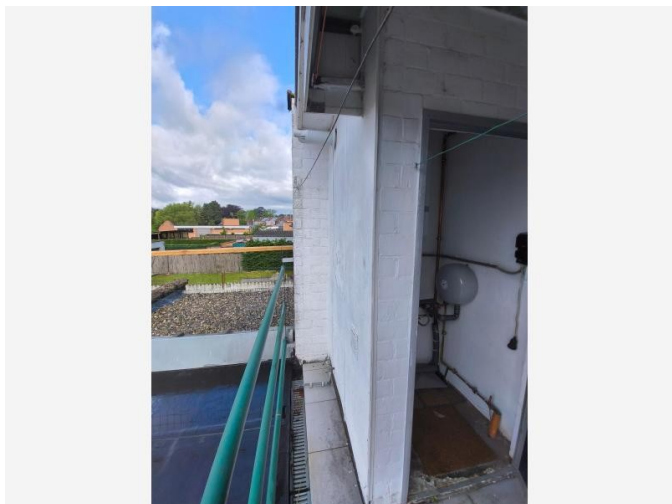
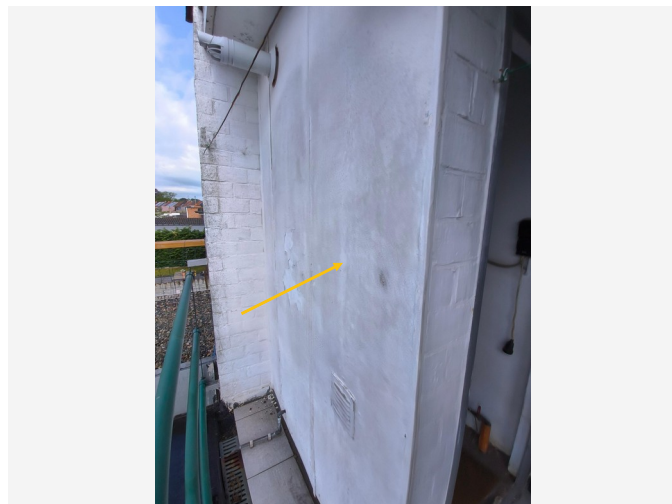
Het asbestmateriaal valt onder de mijlpaal van 2034.

Eindbeoordeling materiaalrisico	Laag materiaalrisico en/of verlaagde kans op vezelvrijgave
---------------------------------	--

Gebondenheid	Categorie 1: hechtgebonden in oorsprong
Asbestsoort (vezeltype)	Crocidoliet aanwezig
Asbestconcentratie	Laag (< 50%)
Afschermingsgraad van het gehele materiaal	Geheel of deels vrij aan de buitenlucht, maar geen contact met binnenlucht
Toestand van het materiaal	Licht beschadigd, licht verweerd. Intacte calciumsilicaatplaat of materiaal met categorie 3-gebondenheid

Beschrijving	Asbestcementplaat
Omgeving	Buiten
Primaire drager	Wand buitenschil
Asbestmateriaal	Dak- en gevelbekleding - Plaat
Bindmiddel van asbestmateriaal	Cement
Gebondenheid op basis van bindmiddel	Hecht
Hoeveelheid (oppervlakte - dikte - aantal)	<ul style="list-style-type: none">• 7,50 m² - 1,00 cm - 1 stuk
Totaal volume	0,075 m ³
Eenvoudig bereikbaar	Nee <ul style="list-style-type: none">• Verwijdering tast de bouwkundige integriteit aan.
Bevestigingswijze	<ul style="list-style-type: none">• Geschroefd• Genageld, geniet
Identificatiemethode	De asbestdeskundige beoordeelt het materiaal als asbesthoudend, en dit zonder monsternamen.
Destructieve handeling voor identificatie	Nee

Verwijderen

- Zorg voor een veilig beheer. Vermijd het beschadigen van het asbestmateriaal. Controleer de toestand jaarlijks op wijzigingen.
- Zorg voor een veilig beheer en verwijder dit asbestmateriaal wanneer het bij werken eenvoudig bereikbaar wordt. Controleer de toestand jaarlijks op wijzigingen.
- Voer bijkomende staalname(s) uit.

- Eenvoudige handelingen: mag via doe-het-zelf of door werknemer(s) met opleidingsattest eenvoudige handelingen
U mag deze toepassing zelf verwijderen en naar het containerpark doen. Hou steeds de veiligheidsvoorschriften voor het verwijderen van asbest in acht. Mondmasker met P3 filter, wegwerp overall, wegwerp handschoenen,...

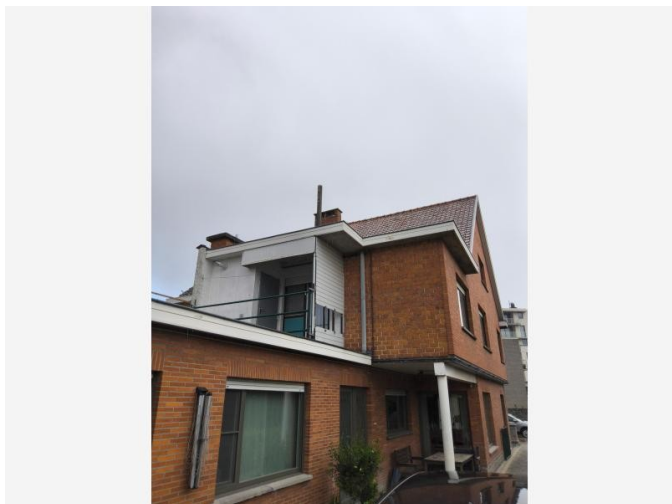
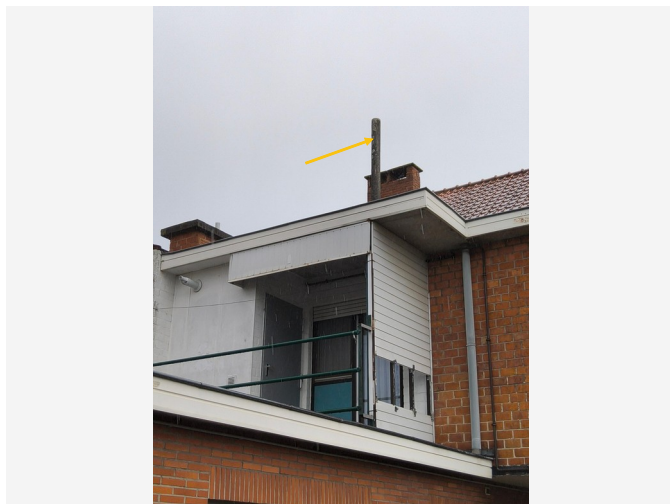
Het asbestmateriaal valt onder de mijlpaal van 2034.

Eindbeoordeling materiaalrisico	Verhoogd materiaalrisico en/of verhoogde kans op vezelvrijgave
---------------------------------	--

Gebondenheid	Categorie 1: hechtgebonden in oorsprong
Asbestsoort (vezeltype)	Crocidoliet aanwezig
Asbestconcentratie	Laag (< 50%)
Afschermingsgraad van het gehele materiaal	Geheel of deels vrij aan de buitenlucht, maar geen contact met binnenlucht
Toestand van het materiaal	Matig beschadigd, matig verweerd

Beschrijving	Asbestcementbuis
Omgeving	Buiten
Primaire drager	HVAC infrastructuur en uitrusting
Asbestmateriaal	Rookgaskanaal
Bindmiddel van asbestmateriaal	Cement
Gebondenheid op basis van bindmiddel	Hecht
Hoeveelheid (lengte - omtrek - dikte - aantal)	<ul style="list-style-type: none">• 2,50 m - 30,00 cm - 2,00 cm - 1 stuk
Totaal volume	0,015 m ³
Eenvoudig bereikbaar	Nee <ul style="list-style-type: none">• Verwijdering tast de bouwkundige integriteit aan.
Bevestigingswijze	<ul style="list-style-type: none">• Verlijmd, ingegoten, versmeerd
Identificatiemethode	<p>De asbestdeskundige beoordeelt het materiaal als asbestverdacht en dus asbesthoudend, en dit zonder monstername.</p> <p>Motivatie: Er is een onderzoeksbeperking die monstername verhindert; De ruimte of het materiaal bevindt zich hoger dan 3,5 meter vanaf een vaste ondergrond.</p>
Destructieve handeling voor identificatie	Nee
Opmerking	De werkelijke hoeveelheid kan afwijken van de opgemeten hoeveelheid

Verwijderen

- Zorg voor een veilig beheer. Vermijd het beschadigen van het asbestmateriaal. Controleer de toestand jaarlijks op wijzigingen.
- Zorg voor een veilig beheer en verwijder dit asbestmateriaal wanneer het bij werken eenvoudig bereikbaar wordt. Controleer de toestand jaarlijks op wijzigingen.
- Voer bijkomende staalname(s) uit.

- Eenvoudige handelingen: mag via doe-het-zelf of door werknemer(s) met opleidingsattest eenvoudige handelingen
Je mag deze toepassing zelf verwijderen en naar het containerpark doen. Hou steeds de veiligheidsvoorschriften voor het verwijderen van asbest in acht. Mondmasker met P3 filter, wegwerp overall, wegwerp handschoenen,...

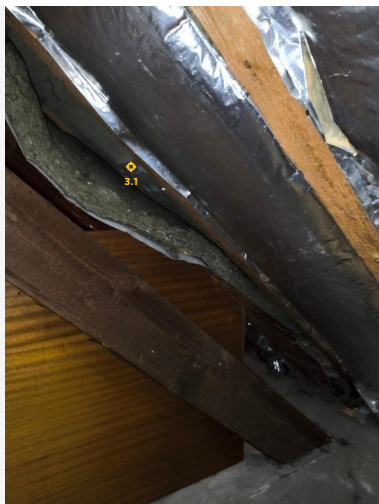
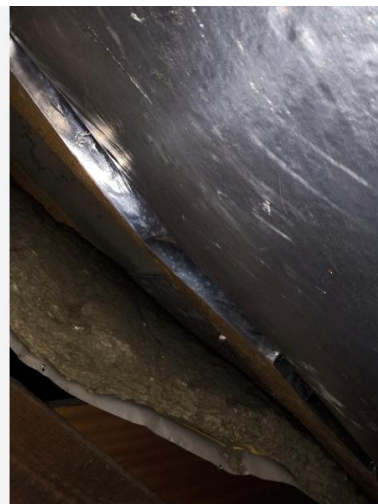
Het asbestmateriaal valt onder de mijlpaal van 2034.

Eindbeoordeling materiaalrisico	Laag materiaalrisico en/of verlaagde kans op vezelvrijgave
---------------------------------	--

Gebondenheid	Categorie 1: hechtgebonden in oorsprong
Asbestsoort (vezeltype)	Crocidoliet aanwezig
Asbestconcentratie	Laag (< 50%)
Afschermingsgraad van het gehele materiaal	Geheel of deels vrij aan de buitenlucht, maar geen contact met binnenlucht
Toestand van het materiaal	Licht beschadigd, licht verweerd. Intacte calciumsilicaatplaat of materiaal met categorie 3-gebondenheid

#	Type	Referentie	Resultaat
3.1	Puntmonster	MMO2	Chrysotiel, Crocidoliet

Beschrijving	Onderdak
Omgeving	Buiten
Primaire drager	Schuin dak
Asbestmateriaal	Dak- en gevelbekleding - Plaat
Bindmiddel van asbestmateriaal	Cement
Gebondenheid op basis van bindmiddel	Hecht
Hoeveelheid (oppervlakte - dikte - aantal)	<ul style="list-style-type: none">• 50,00 m² - 1,00 cm - 1 stuk
Totaal volume	0,50 m ³
Eenvoudig bereikbaar	Nee <ul style="list-style-type: none">• Verwijdering tast de bouwkundige integriteit aan.
Bevestigingswijze	<ul style="list-style-type: none">• Genageld, geniet
Identificatiemethode	Een monstername door de asbestdeskundige met laboanalyse door een asbestlabo.
Destructieve handeling voor identificatie	Nee
Opmerking	De opgemeten oppervlakte kan afwijken van de werkelijke oppervlakte

Verwijderen

- Zorg voor een veilig beheer en verwijder dit asbestmateriaal wanneer het bij werken eenvoudig bereikbaar wordt. Controleer de toestand jaarlijks op wijzigingen.

- Eenvoudige handelingen: mag via doe-het-zelf of door werknemer(s) met opleidingsattest eenvoudige handelingen
U mag deze toepassing zelf verwijderen en naar het containerpark doen. Hou steeds de veiligheidsvoorschriften voor het verwijderen van asbest in acht. Mondmasker met P3 filter, wegwerp overall, wegwerp handschoenen..
- Eenvoudige handelingen: enkel door erkend asbestverwijderaar
U laat deze toepassing best verwijderen door een erkend asbestverwijderaar.

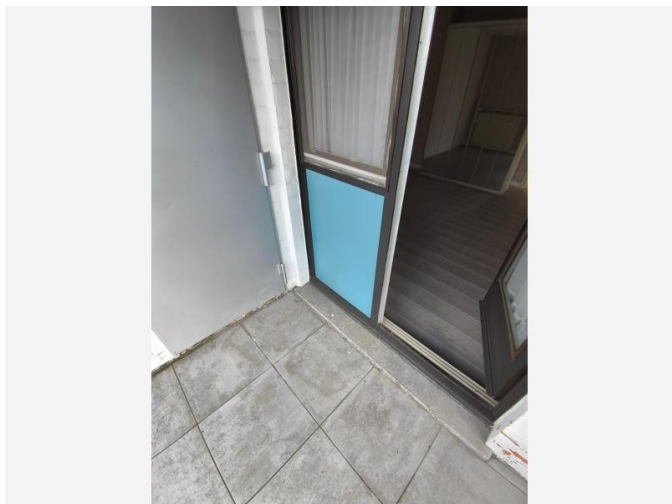
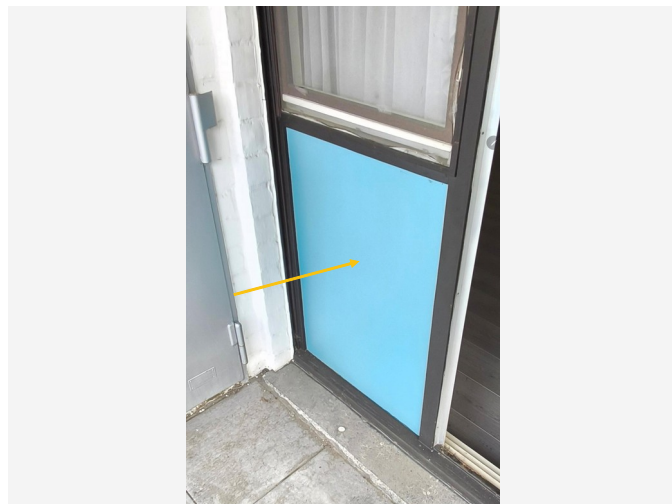
Het asbestmateriaal valt onder de mijlpaal van 2040.

Eindbeoordeling materiaalrisico	Verhoogd materiaalrisico en/of verhoogde kans op vezelvrijgave
---------------------------------	--

Gebondenheid	Categorie 1: hechtgebonden in oorsprong
Asbestsoort (vezeltype)	Crocidoliet aanwezig
Asbestconcentratie	Laag (< 50%)
Afschermingsgraad van het gehele materiaal	Geheel of deels vrij aan de binnenlucht, maar geen contact met binnenluchtstromen
Toestand van het materiaal	Licht beschadigd, licht verweerd. Intacte calciumsilicaatplaat of materiaal met categorie 3-gebondenheid

Beschrijving	Glasal plaat aan raam
Omgeving	Grenst aan binnen- en buitenlucht
Primaire drager	Wandopening verticaal (raam, deur, ...)
Asbestmateriaal	Plaat, paneel, tablet - Geëmailleerd, type Glasal
Bindmiddel van asbestmateriaal	Cement
Gebondenheid op basis van bindmiddel	Hecht
Hoeveelheid (oppervlakte - dikte - aantal)	<ul style="list-style-type: none"> • 1,00 m² - 5,00 cm - 4 stuks
Totaal volume	0,20 m ³
Eenvoudig bereikbaar	<p>Nee</p> <ul style="list-style-type: none"> • Verwijdering tast de bouwkundige integriteit aan.
Bevestigingswijze	<ul style="list-style-type: none"> • Verlijmd, ingegoten, versmeerd • Geschroefd • Genageld, geniet
Identificatiemethode	<p>De asbestdeskundige beoordeelt het materiaal als asbestverdacht en dus asbesthoudend, en dit zonder monstername.</p> <p>Motivatie: De monstername brengt andere schade aan dan schade die inherent is aan de monstername.</p>
Destructieve handeling voor identificatie	Nee

Maatregelen nemen

- Zorg voor een veilig beheer. Vermijd het beschadigen van het asbestmateriaal. Controleer de toestand jaarlijks op wijzigingen.
- Zorg voor een veilig beheer en verwijder dit asbestmateriaal wanneer het bij werken eenvoudig bereikbaar wordt. Controleer de toestand jaarlijks op wijzigingen.
- Voer bijkomende staalname(s) uit.

- Eenvoudige handelingen: mag via doe-het-zelf of door werknemer(s) met opleidingsattest eenvoudige handelingen
Je mag deze toepassing zelf verwijderen en naar het containerpark doen. Hou steeds de veiligheidsvoorschriften voor het verwijderen van asbest in acht. Mondmasker met P3 filter, wegwerp overall, wegwerp handschoenen,...

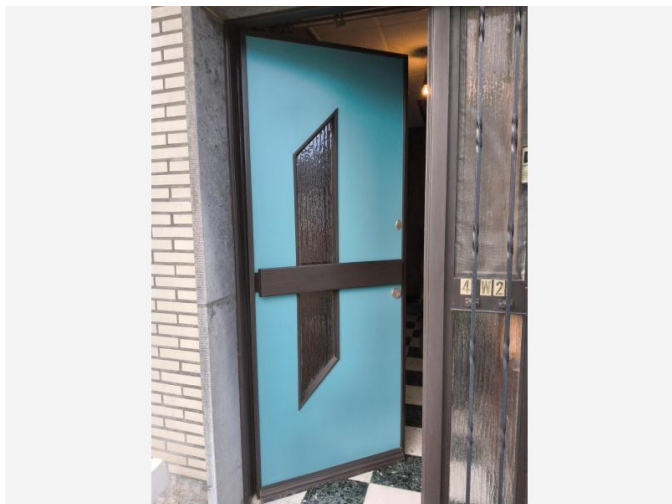
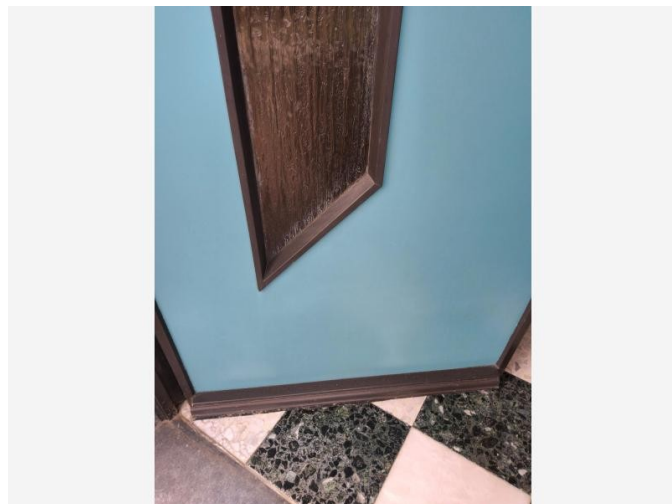
Het asbestmateriaal valt onder de mijlpaal van 2040.

Eindbeoordeling materiaalrisico	Verhoogd materiaalrisico en/of verhoogde kans op vezelvrijgave
---------------------------------	--

Gebondenheid	Categorie 1: hechtgebonden in oorsprong
Asbestsoort (vezeltype)	Crocidoliet aanwezig
Asbestconcentratie	Laag (< 50%)
Afschermingsgraad van het gehele materiaal	Geheel of deels vrij aan de binnenlucht, maar geen contact met binnenluchtstromen
Toestand van het materiaal	Licht beschadigd, licht verweerd. Intacte calciumsilicaatplaat of materiaal met categorie 3-gebondenheid

Beschrijving	Glasal plaat aan deur
Omgeving	Grenst aan binnen- en buitenlucht
Primaire drager	Wandopening verticaal (raam, deur, ...)
Asbestmateriaal	Plaat, paneel, tablet - Geëmailleerd, type Glasal
Bindmiddel van asbestmateriaal	Cement
Gebondenheid op basis van bindmiddel	Hecht
Hoeveelheid (oppervlakte - dikte - aantal)	<ul style="list-style-type: none"> • 2,00 m² - 5,00 cm - 1 stuk
Totaal volume	0,10 m ³
Eenvoudig bereikbaar	<p>Nee</p> <ul style="list-style-type: none"> • Verwijdering tast de bouwkundige integriteit aan.
Bevestigingswijze	<ul style="list-style-type: none"> • Geschroefd • Genageld, geniet
Identificatiemethode	<p>De asbestdeskundige beoordeelt het materiaal als asbestverdacht en dus asbesthoudend, en dit zonder monstername.</p> <p>Motivatie: De monstername brengt andere schade aan dan schade die inherent is aan de monstername.</p>
Destructieve handeling voor identificatie	Nee
Opmerking	De opgemeten oppervlakte kan afwijken van de werkelijke oppervlakte

Maatregelen nemen

- Zorg voor een veilig beheer. Vermijd het beschadigen van het asbestmateriaal. Controleer de toestand jaarlijks op wijzigingen.
- Zorg voor een veilig beheer en verwijder dit asbestmateriaal wanneer het bij werken eenvoudig bereikbaar wordt. Controleer de toestand jaarlijks op wijzigingen.
- Voer bijkomende staalname(s) uit.

- Eenvoudige handelingen: mag via doe-het-zelf of door werknemer(s) met opleidingsattest eenvoudige handelingen
Je mag deze toepassing zelf verwijderen en naar het containerpark doen, Hou steeds de veiligheidsvoorschriften voor het verwijderen van asbest in acht, wegwerp overall, wegwerp handschoenen, mondkap met P3 filter

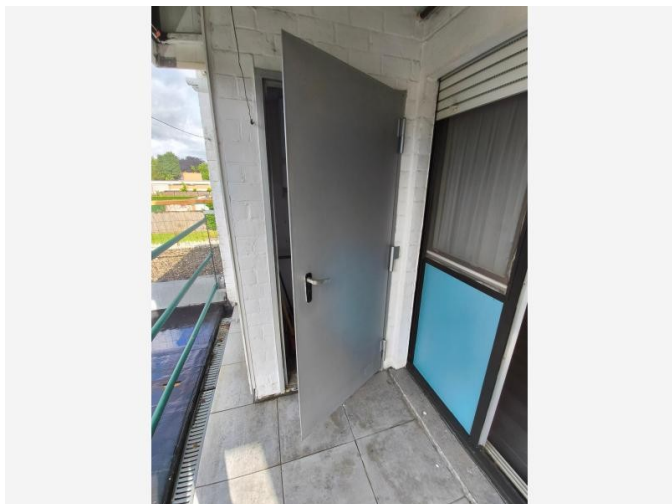
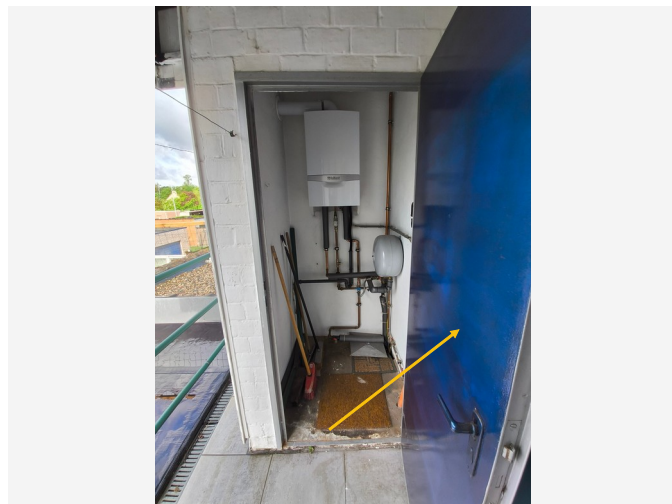
Het asbestmateriaal valt onder de mijlpaal van 2040.

Eindbeoordeling materiaalrisico	Zeer laag materiaalrisico en/of zeer lage kans op vezelvrijgave
---------------------------------	---

Gebondenheid	Categorie 2: niet-hechtgebonden met matrix
Asbestsoort (vezeltype)	Crocidoliet aanwezig
Asbestconcentratie	Hoog ($\geq 50\%$)
Afschermingsgraad van het gehele materiaal	Stootvaste afscherming of omkasting
Toestand van het materiaal	Licht beschadigd, licht verweerd. Intacte calciumsilicaatplaat of materiaal met categorie 3-gebondenheid

Beschrijving	Branddeur stookketel
Omgeving	Grenst aan binnen- en buitenlucht
Primaire drager	Wandopening verticaal (raam, deur, ...)
Asbestmateriaal	Brandwerende afsluiting (prefab geheel) - Deur
Bindmiddel van asbestmateriaal	Calciumsilicaat
Gebondenheid op basis van bindmiddel	Niet-hechtgebonden
Hoeveelheid (oppervlakte - aantal)	<ul style="list-style-type: none">• 2,00 m² - 1 stuk
Totale oppervlakte	2,00 m ²
Eenvoudig bereikbaar	Nee <ul style="list-style-type: none">• Verwijdering tast de bouwkundige integriteit aan.
Bevestigingswijze	<ul style="list-style-type: none">• Geschroefd
Identificatiemethode	De asbestdeskundige beoordeelt het materiaal als asbesthoudend, en dit zonder monsternamen.
Destructieve handeling voor identificatie	Nee
Opmerking	De werkelijke oppervlakte kan afwijken van de opgemeten oppervlakte

Zorgvuldig beheren

- Zorg voor een veilig beheer. Vermijd het beschadigen van het asbestmateriaal. Controleer de toestand jaarlijks op wijzigingen.
- Voer bijkomende staalname(s) uit.

- Eenvoudige handelingen: mag via doe-het-zelf of door werknemer(s) met opleidingsattest eenvoudige handelingen
U mag deze toepassing zelf verwijderen en naar het containerpark doen. Hou steeds de veiligheidsvoorschriften voor het verwijderen van asbest in acht. Mondmasker met P3 filter, wegwerp overall, wegwerp handschoenen. De asbest zit vanbinnen in de deur. Verwijder de volledige deur en zorg dat je deze niet beschadigt.

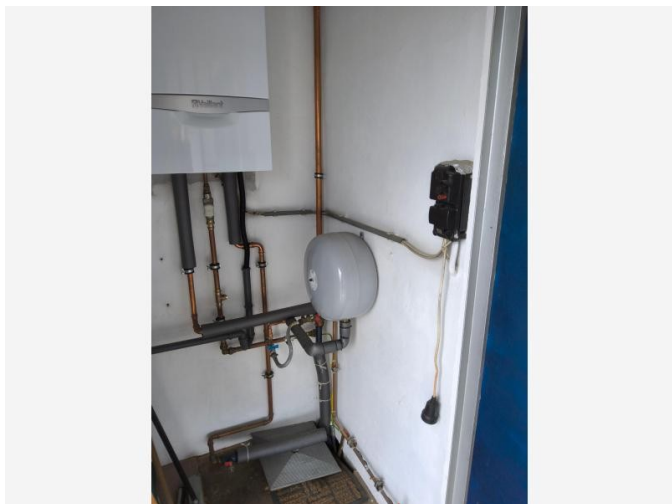
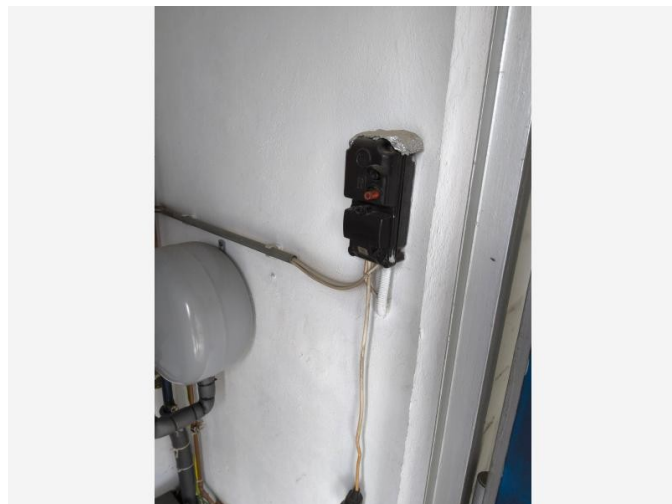
Het asbestmateriaal valt onder de mijlpaal van 2040.

Beschrijving	Zekeringskast
Omgeving	Binnen
Primaire drager	Communicatie en elektrische infrastructuur en uitrusting
Asbestmateriaal	Plaat, paneel, tablet - Type Bakeliet
Bindmiddel van asbestmateriaal	Kunststof of -hars
Gebondenheid op basis van bindmiddel	Hecht
Hoeveelheid (oppervlakte - dikte - aantal)	<ul style="list-style-type: none">• 0,20 m² - 1,00 cm - 1 stuk
Totaal volume	0,002 m ³
Eenvoudig bereikbaar	Nee <ul style="list-style-type: none">• Verwijdering tast de bouwkundige integriteit aan.
Bevestigingswijze	<ul style="list-style-type: none">• Geschroefd
Identificatiemethode	De asbestdeskundige beoordeelt het materiaal als asbesthoudend, en dit zonder monstername.
Destructieve handeling voor identificatie	Nee

Zorgvuldig beheren

- Zorg voor een veilig beheer. Vermijd het beschadigen van het asbestmateriaal. Controleer de toestand jaarlijks op wijzigingen.
- Zorg voor een veilig beheer en verwijder dit asbestmateriaal wanneer het bij werken eenvoudig bereikbaar wordt. Controleer de toestand jaarlijks op wijzigingen.
- Voer bijkomende staalname(s) uit.

- Eenvoudige handelingen: mag via doe-het-zelf of door werknemer(s) met opleidingsattest eenvoudige handelingen
U mag deze toepassing zelf verwijderen en naar het containerpark doen. Hou steeds de veiligheidsvoorschriften voor het verwijderen van asbest in acht. Mondmasker met P3 filter, wegwerp overall, wegwerp handschoenen..

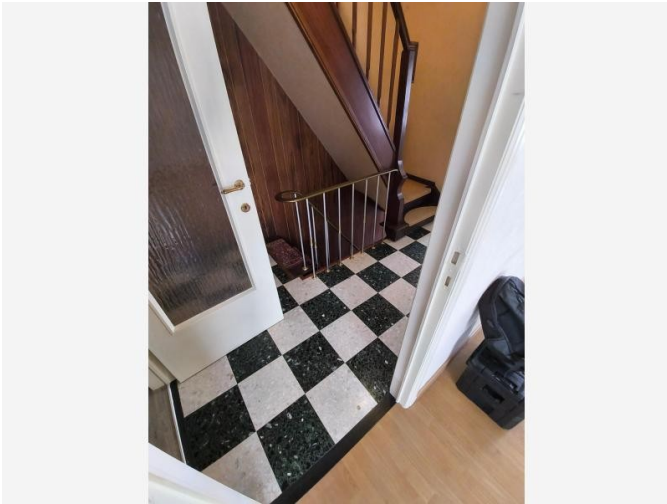
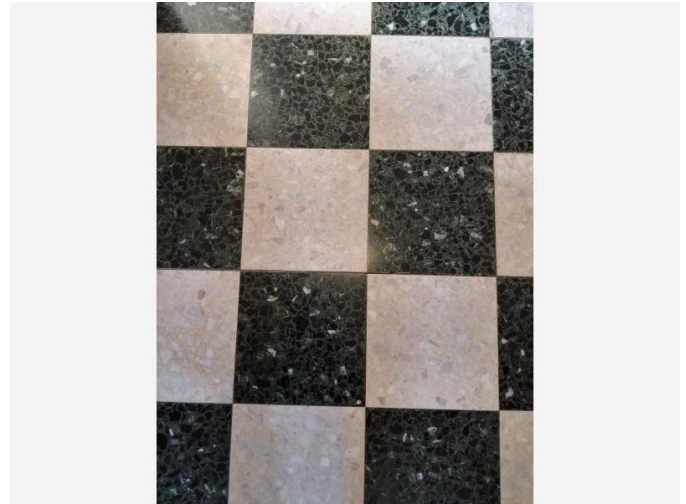
Beschrijving	Vloer
Omgeving	Binnen
Primaire drager	Vloer
Asbestmateriaal	Prefab - afwerking - Tegel
Bindmiddel van asbestmateriaal	Cement
Gebondenheid op basis van bindmiddel	Hecht
Hoeveelheid (oppervlakte - dikte - aantal)	<ul style="list-style-type: none"> • 14,00 m² - 3,00 cm - 1 stuk
Totaal volume	0,42 m ³
Eenvoudig bereikbaar	<p>Nee</p> <ul style="list-style-type: none"> • Verwijdering tast de bouwkundige integriteit aan.
Bevestigingswijze	<ul style="list-style-type: none"> • Verlijmd, ingegoten, versmeerd
Identificatiemethode	<p>De asbestdeskundige beoordeelt het materiaal als asbestverdacht en dus asbesthoudend, en dit zonder monstername.</p> <p>Motivatie: De monstername brengt andere schade aan dan schade die inherent is aan de monstername.</p>
Destructieve handeling voor identificatie	Nee
Opmerking	De opgemeten hoeveelheid kan afwijken van de werkelijke oppervlakte

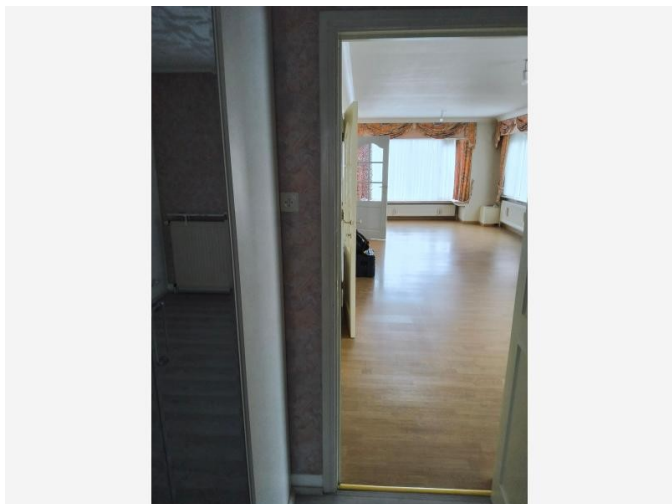
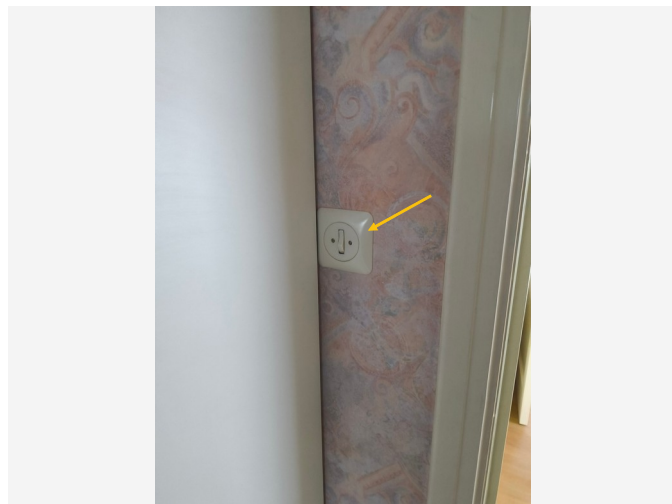
Beschrijving	Schakelaars en stopcontacten elektriciteit
Omgeving	Binnen
Primaire drager	Communicatie en elektrische infrastructuur en uitrusting
Asbestmateriaal	Plaat, paneel, tablet - Type Bakeliet
Bindmiddel van asbestmateriaal	Kunststof of -hars
Gebondenheid op basis van bindmiddel	Hecht
Hoeveelheid (oppervlakte - dikte - aantal)	<ul style="list-style-type: none">• 0,10 m² - 1,00 cm - 8 stuks
Totaal volume	0,008 m ³
Eenvoudig bereikbaar	Nee <ul style="list-style-type: none">• Verwijdering tast de bouwkundige integriteit aan.
Bevestigingswijze	<ul style="list-style-type: none">• Geschroefd
Identificatiemethode	De asbestdeskundige beoordeelt het materiaal als asbesthoudend, en dit zonder monsternamen.
Destructieve handeling voor identificatie	Nee
Opmerking	Het kunnen er ook iets meer zijn.

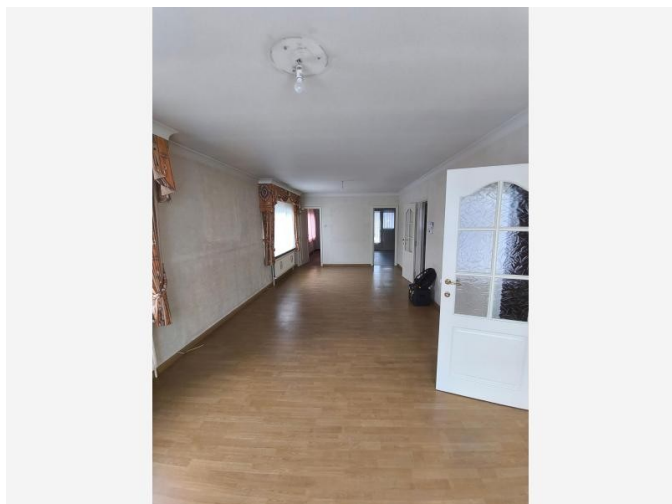
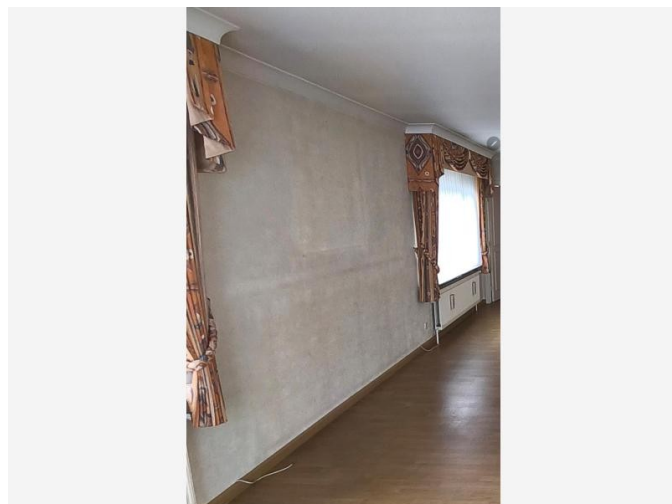
Fiche 18: Pleisterwerk muren

Geen asbest

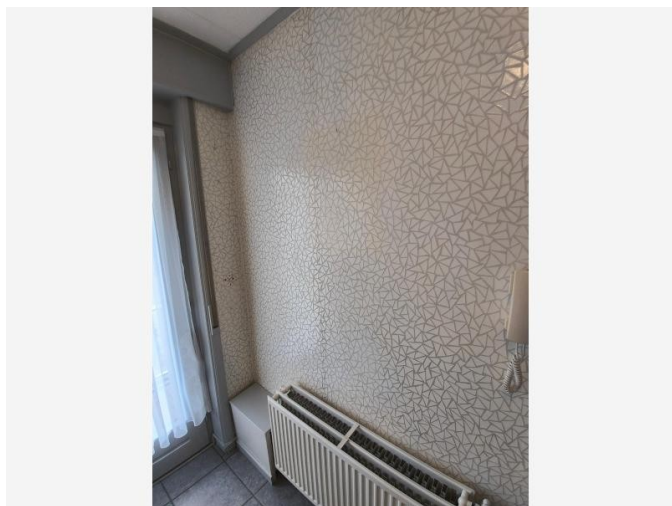
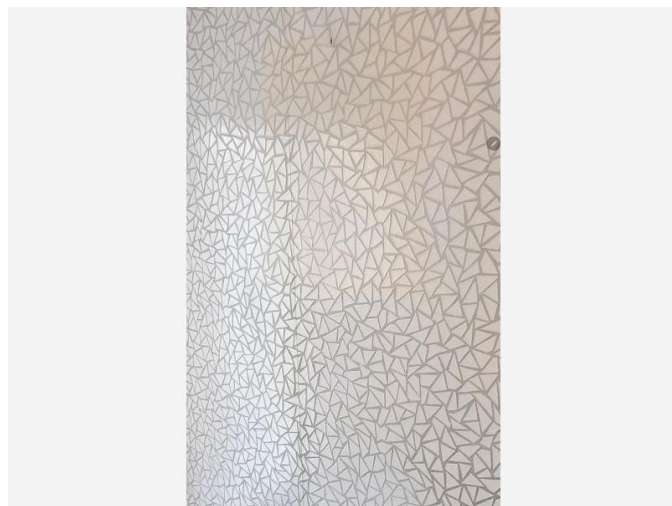
Fiche 19: Behang muren keuken

Geen asbest

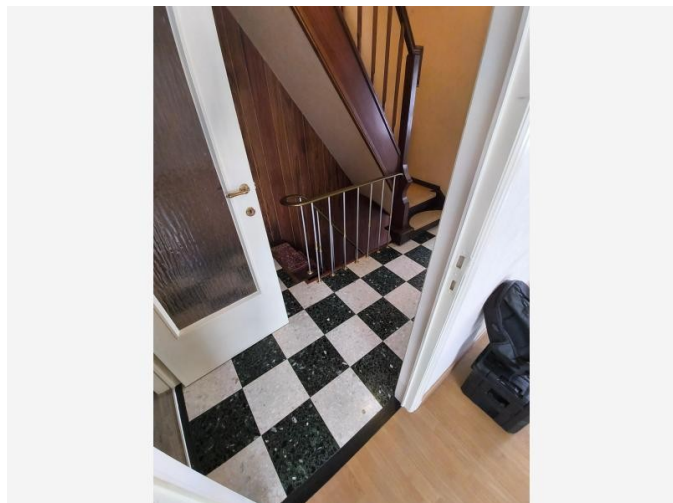
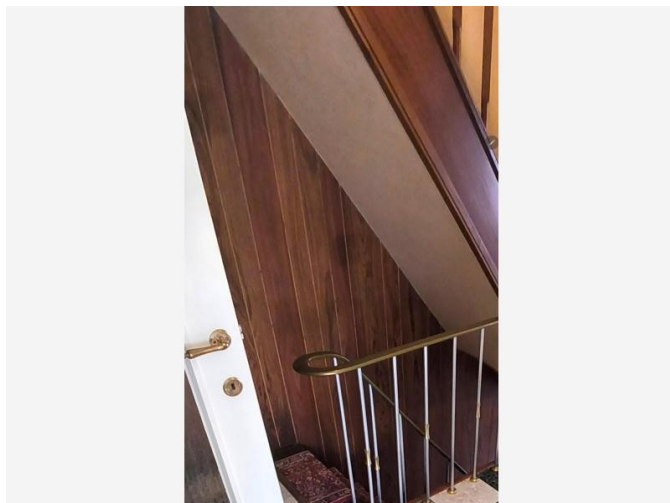
Beschrijving	Notitie	Terug te vinden op plannen
Fiche 24: Onbekende toepassingen achter valse wanden	Er kunnen nog verborgen asbesttoepassingen zitten achter de valse wanden.	Plan 1.2: Gelijkvloers pleisterwerk muren Plan 1.6: Eerste verdieping Plan 1.12: 2e verdieping pleisterwerk muren
Fiche 25: Onbekende toepassingen achter valse plafonds	Achter de valse plafonds kunnen nog verborgen asbesttoepassingen zitten	Plan 1.3: Gelijkvloers pleisterwerk plafond Plan 1.8: Eerste verdieping pleisterwerk plafond
Fiche 26: Materialen van rookgaskanalen	In de schouw kunnen nog verborgen asbesttoepassingen zitten.	-
