# Asbestinventarisatetest

Jasmijnenweg 7, 9100 Sint-Niklaas

Attestnummer : 20240923-000171.000

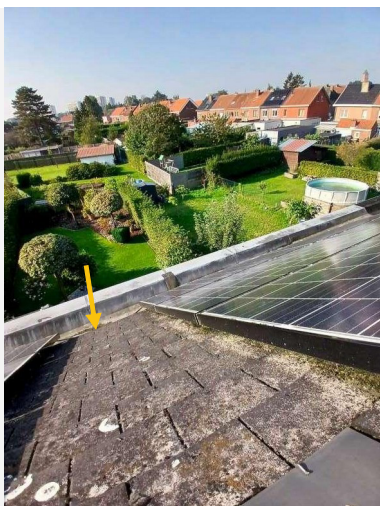
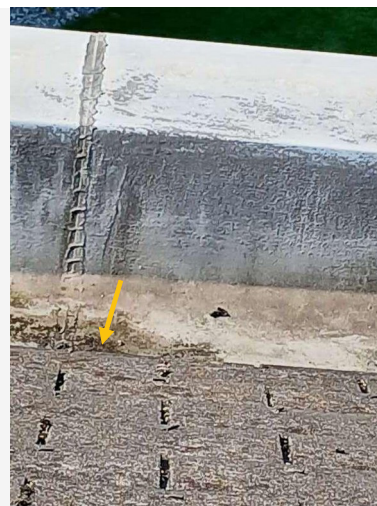
## Fiche 1: afval in dakgoten

Asbestmateriaal - afvalstof

**Dringend verwijderen**

| Type afvalstof | Betreft resten (contaminatie) van verwerking of beschadiging |
| Bron van de resten | Chrysotiel houdende leien op het dak. |
| Gebondenheid resten | Niet hecht |
| Hoeveelheid (gewicht - aantal) | <ul style="list-style-type: none"><li>• 0,10 kg - 2 stuks</li></ul> |

- Verwijder het asbestafval.

- Eenvoudige handelingen: mag via doe-het-zelf of door werknemer(s) met opleidingsattest eenvoudige handelingen  
Het afval uit de dakgoten verwijderen.

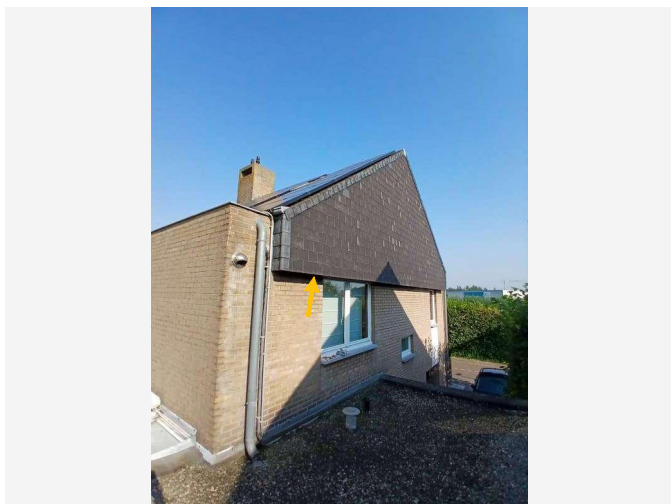
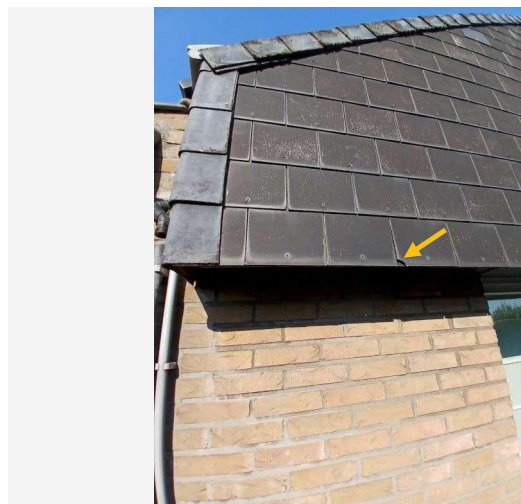
Verwijderen

| Eindbeoordeling materiaalisico | Laag materiaalisico en/of verlaagde kans op vezelvrijgave |

| Toestand van het materiaal | Licht beschadigd, licht verweerd. Intact calciumsilicaatmateriaal of categorie III 'gebondenheid' |

| # | Type | Referentie | Resultaat |
|---|---|---|---|
| 2.1 | Puntmonster | Leien zijgevel | Chrysotiel |

| Beschrijving | leien op zijgevel links |
| Hoeveelheid (oppervlakte - aantal) | • 25,00 m <sup>2</sup> - 1 stuk |

- Zorg voor een veilig beheer. Vermijd het beschadigen van het asbestmateriaal. Controleer de toestand jaarlijks op wijzigingen.

- Eenvoudige handelingen: mag via doe-het-zelf of door werknemer(s) met opleidingsattest eenvoudige handelingen  
Verwijderen zonder te beschadigen.

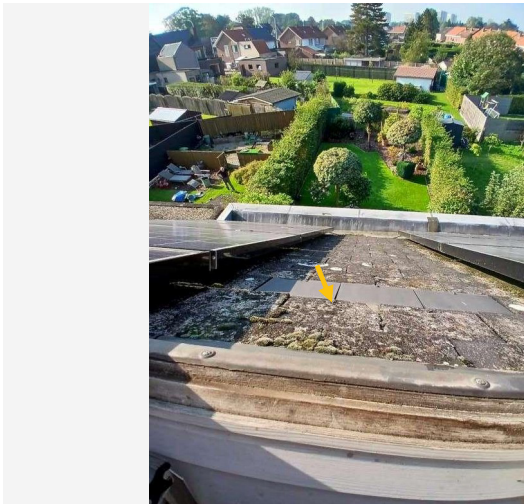
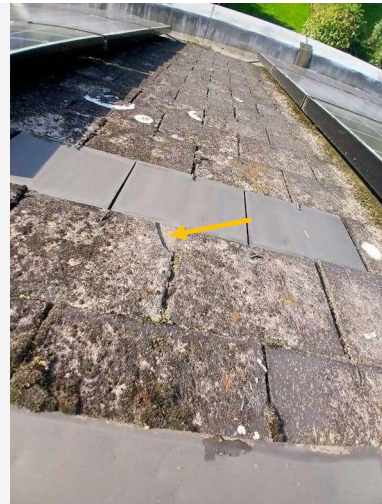
Verwijderen

| Eindbeoordeling materiaalrisico | Verhoogd materiaalrisico en/of verhoogde kans op vezelvrijgave |

| Toestand van het materiaal | Matig beschadigd, matig verweerd |

| # | Type | Referentie | Resultaat |
|---|---|---|---|
| 3.1 | Puntmonster | Leien dak | Chrysotiel |

| Beschrijving | leien op dak van woning |
| Hoeveelheid (oppervlakte - aantal) | • 75,00 m <sup>2</sup> - 1 stuk |

- Zorg voor een veilig beheer. Vermijd het beschadigen van het asbestmateriaal. Controleer de toestand jaarlijks op wijzigingen.
- Hemelwater dat afspoelt van asbestcement daken of gevels kan asbestdeeltjes bevatten. Gebruik het enkel voor gesloten circuits (bv. spoelen toiletten). Reinig na het vervangen van het dak of de gevel de dakgoten en regenwaterput of -ton om asbesthoudend sediment of slib te verwijderen

- Eenvoudige handelingen: mag via doe-het-zelf of door werknemer(s) met opleidingsattest eenvoudige handelingen  
Verwijderen zonder te beschadigen.

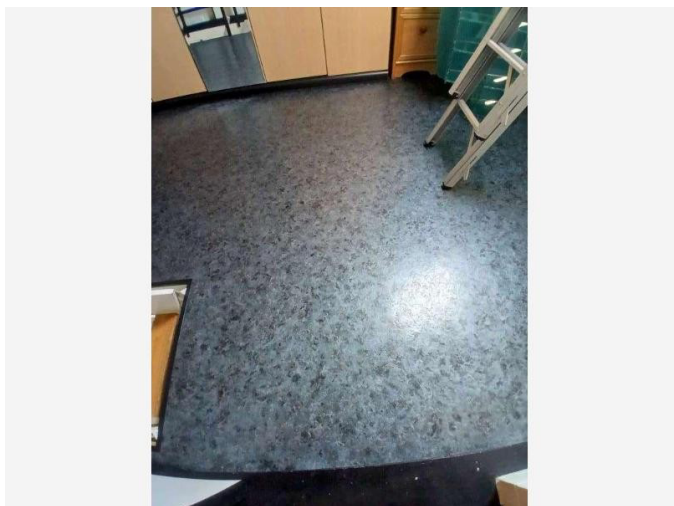
De vloerzeilen zijn soepel => niet-asbestverdacht.

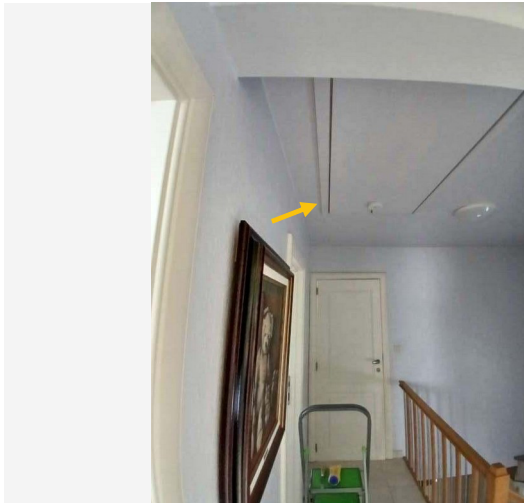
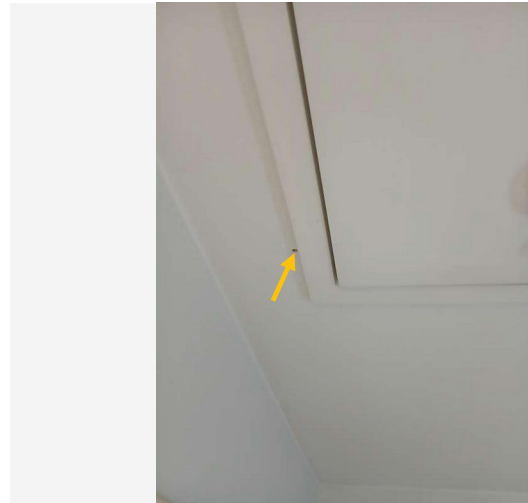
## Fiche 5: pleister plafond

Geen asbest

| # | Type | Referentie | Resultaat |
|---|---|---|---|
| 5.1 | Mengmonster | PP | Geen asbest |

| Opmerking | Er werd enkel in de woonkamer en de trap-/nachthal op +1, pleister op het plafond aangetroffen. |

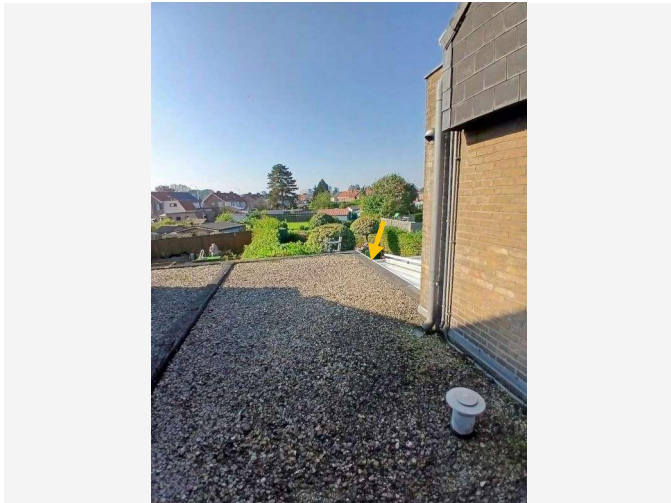
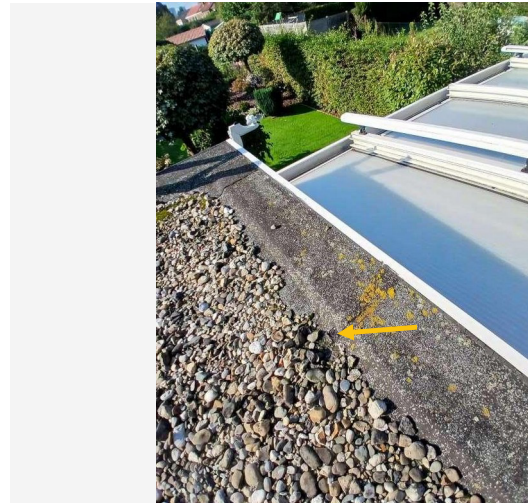
## Fiche 6: roofing op garage

Geen asbest

| # | Type | Referentie | Resultaat |
|---|---|---|---|
| 6.1 | Puntmonster | Roofing | Geen asbest |
