# Asbestinventarisatetest

Brusselse steenweg 182, 9300 Aalst

Attestnummer : **20260824-000150.000**

## Zone 1: Woning

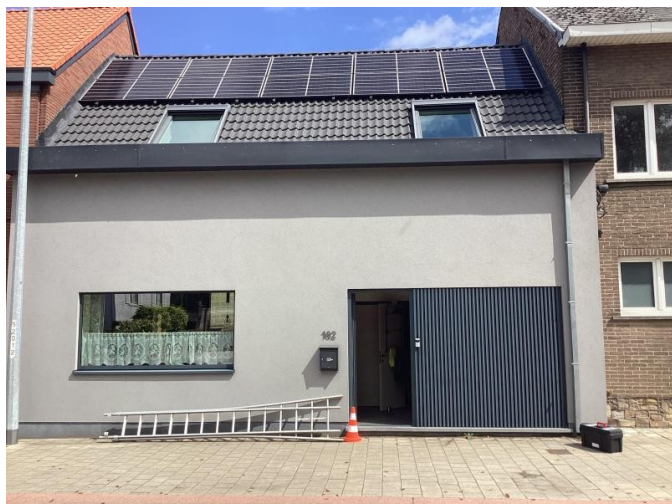
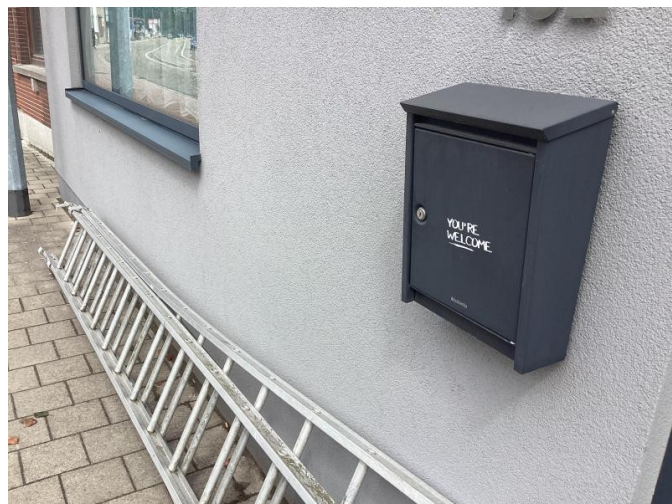
## Fiche 1: Crepi

Deze is geplaatst in het jaar 2019

| Basis voor advies | De asbestdeskundige beoordeelt het materiaal als niet-asbestverdacht. |

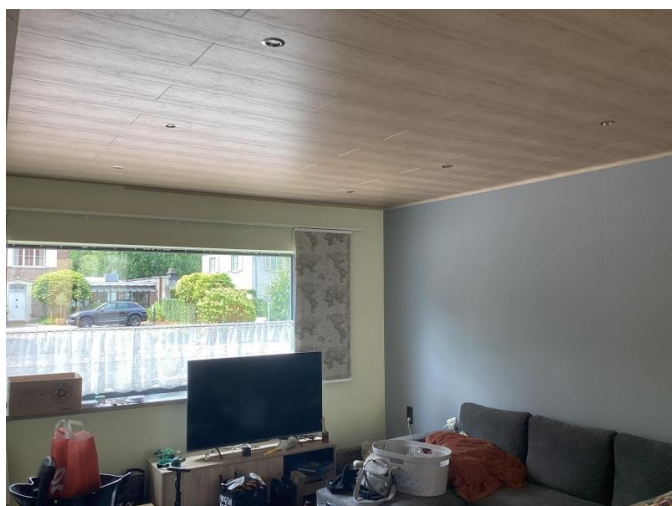
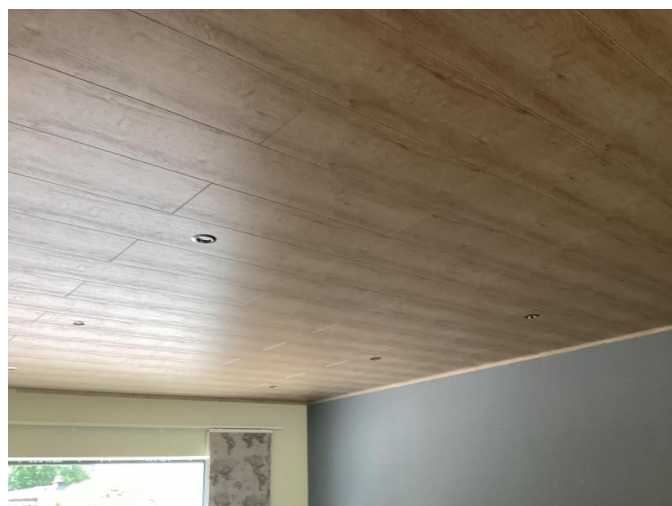
Tijdens de uitgevoerde asbestinventarisatie waren bepaalde zones, zoals valse plafonds, niet volledig toegankelijk. Hierdoor kan niet met zekerheid worden vastgesteld welke materialen zich hierachter bevinden en of er mogelijk asbesthoudende toepassingen aanwezig zijn.

| Basis voor advies | De asbestdeskundige beoordeelt het materiaal als niet-asbestverdacht. |

Bij toekomstige werken waarbij deze plafonds worden geopend, dient steeds rekening gehouden te worden met de mogelijkheid dat er alsnog asbesthoudende materialen aangetroffen kunnen worden. In dat geval is aanvullend onderzoek noodzakelijk alvorens de werkzaamheden verder te zetten.

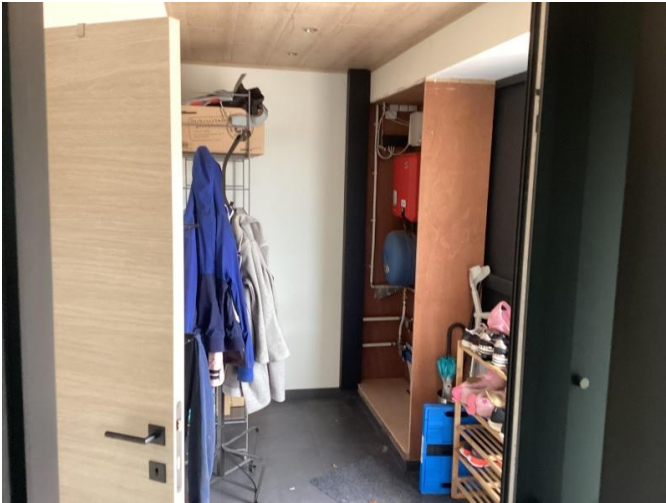
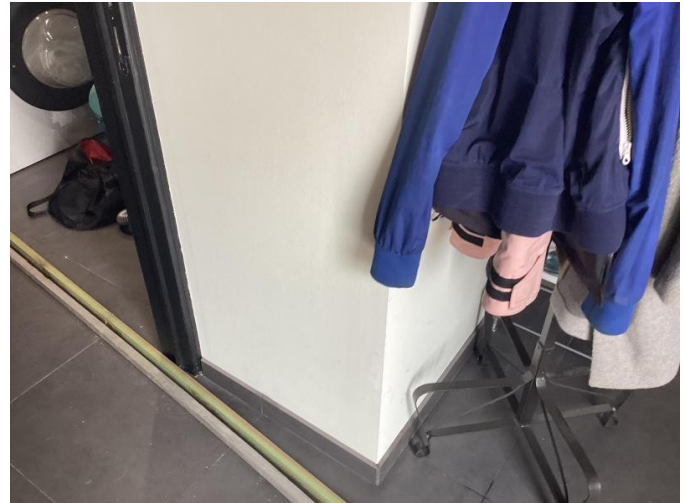
Tijdens de uitgevoerde asbestinventarisatie zijn bepaalde constructiedelen niet volledig visueel of fysiek toegankelijk geweest. Dit betreft onder andere afwerkingen zoals betegelde wanden, valse wanden, verlaagde plafonds of andere afwerkingen die geen directe inkijk toelaten.

| Basis voor advies | De asbestdeskundige beoordeelt het materiaal als niet-asbestverdacht. |

Hierdoor kan niet met zekerheid worden vastgesteld welke materialen zich hierachter bevinden en of er mogelijk asbesthoudende toepassingen aanwezig zijn. Bij eventuele toekomstige verbouwings-, renovatie- of sloopwerken waarbij deze verborgen zones worden geopend, dient steeds rekening gehouden te worden met de mogelijkheid dat er alsnog asbesthoudende materialen aangetroffen kunnen worden. In dat geval is aanvullend onderzoek aangewezen alvorens de werkzaamheden verder te zetten.

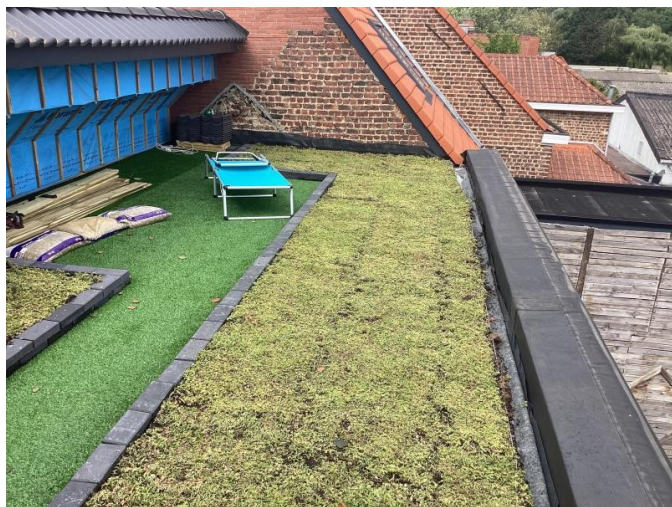
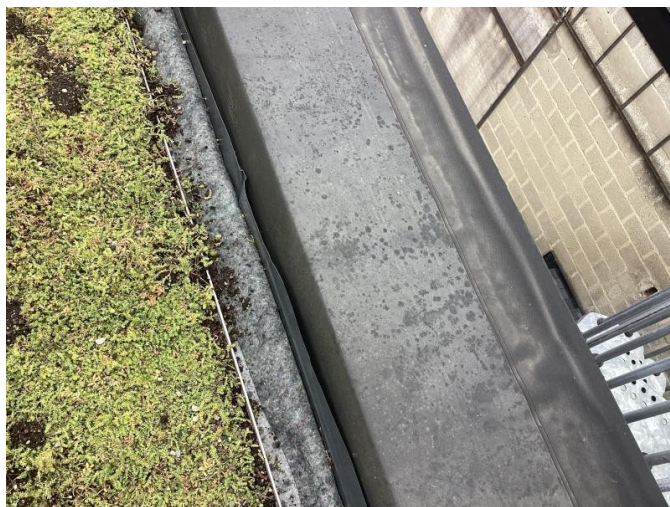
### Fiche 4: Plat dak woning

| Beschrijving | Notitie | Terug te vinden op plannen |
|---|---|---|
| Fiche 4: Plat dak woning | De toplaag bestaat uit EPDM. | - |

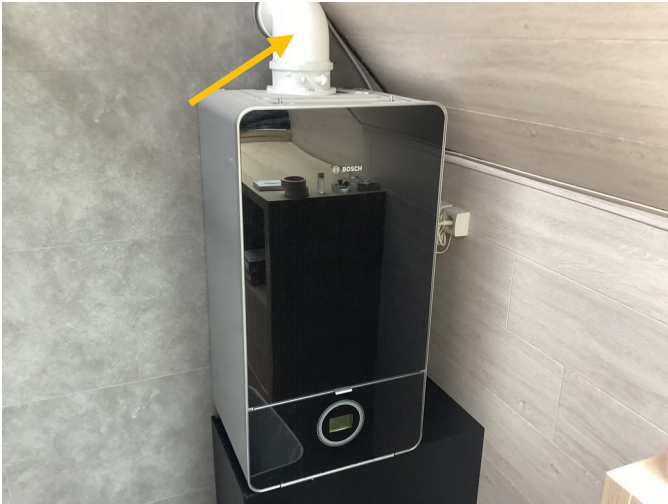
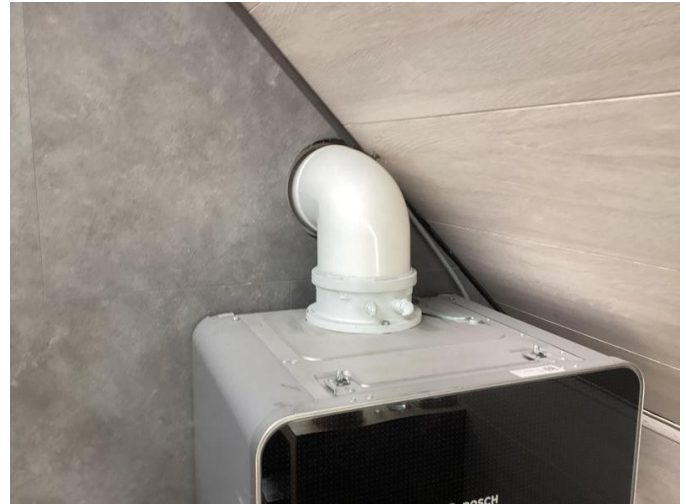
## Fiche 5: Rookgaskanaal (niet verdacht)

| Beschrijving | Notitie | Terug te vinden op plannen |
|---|---|---|
| Fiche 5: Rookgaskanaal (niet verdacht) | Het rookgaskanaal is niet-asbestverdacht. | - |

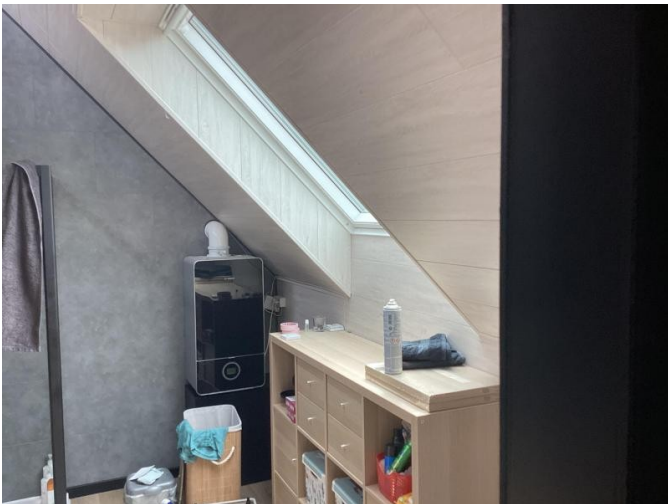
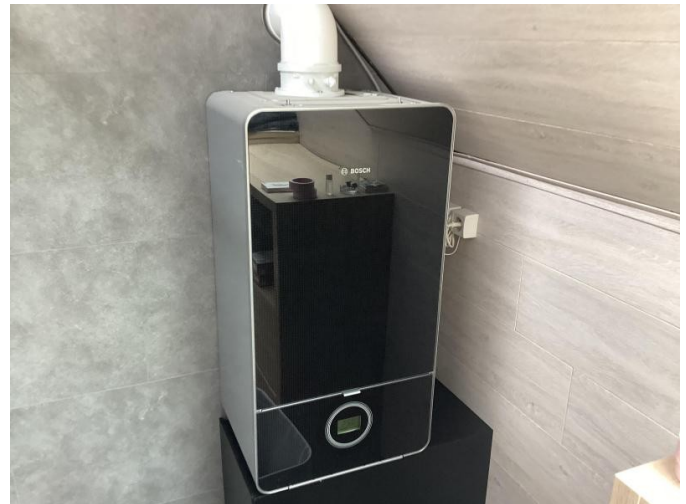
## Fiche 6: CV-ketel (niet verdacht)

| Beschrijving | Notitie | Terug te vinden op plannen |
|---|---|---|
| Fiche 6: CV-ketel (niet verdacht) | De CV-ketel (dichtingen, isolerend materiaal) is niet asbestverdacht. | Plan 1.4: Grondplan verdieping |

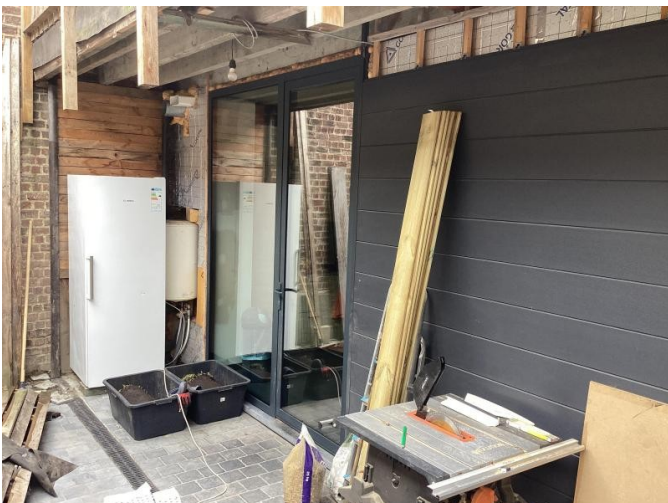
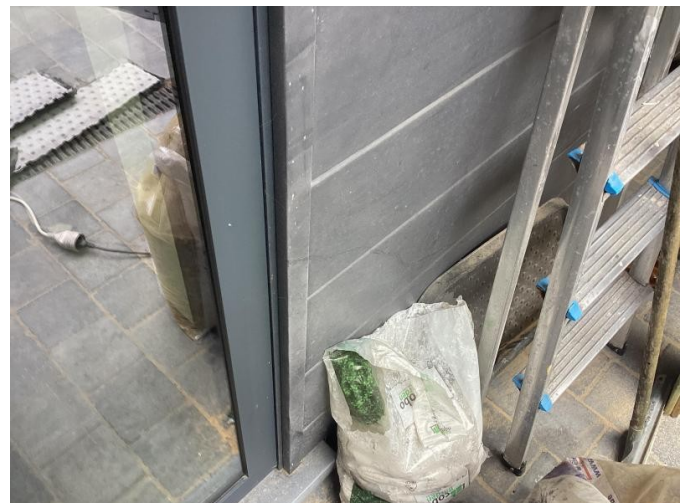
## Fiche 7: Afwerkingsmateriaal schrijnwerk

| Beschrijving | Notitie | Terug te vinden op plannen |
|---|---|---|
| Fiche 7: Afwerkingsmateriaal schrijnwerk | Deze bestaat uit siliconen | - |

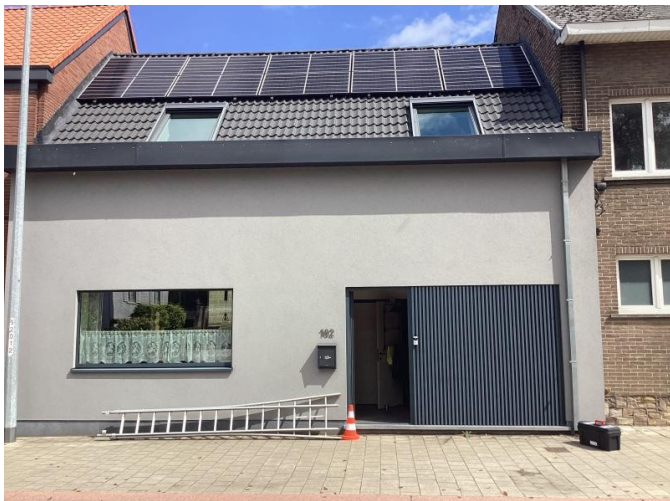
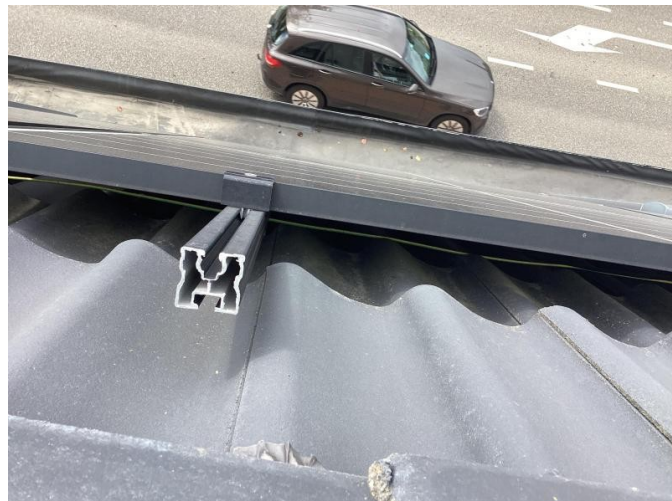
## Fiche 8: Dakbedekking bestaande uit pannen (niet verdacht)

| Beschrijving | Notitie | Terug te vinden op plannen |
|---|---|---|
| Fiche 8: Dakbedekking bestaande uit pannen (niet verdacht) | De dakbedekking is niet-asbestverdacht. | - |

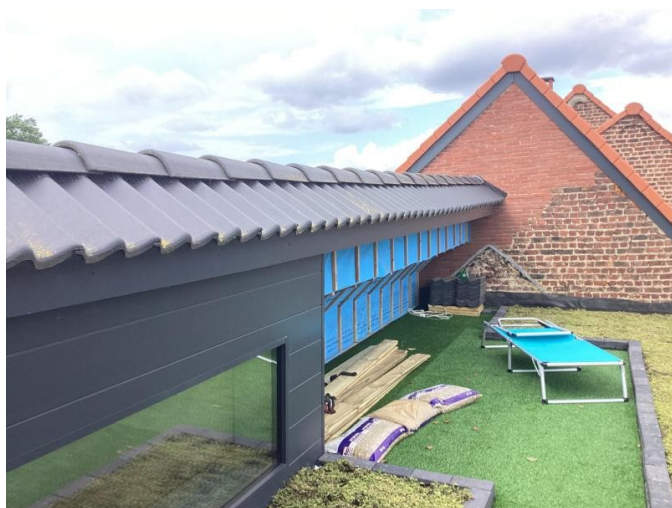
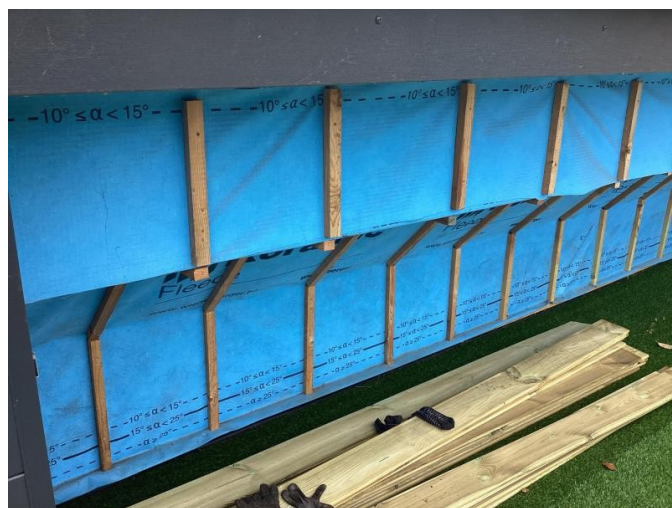
## Fiche 9: Geen asbestverdacht onderdak aangetroffen

| Beschrijving | Notitie | Terug te vinden op plannen |
|---|---|---|
| Fiche 9: Geen asbestverdacht onderdak aangetroffen | Na het optillen van een pan werd geen asbestverdacht onderdak aangetroffen. Dit betekent niet dat er geen onderdak aanwezig kan zijn op plaatsen die niet gecontroleerd werden. Bij werken, laat een eventueel aangetroffen onderdak controleren op aanwezigheid van asbest. | - |

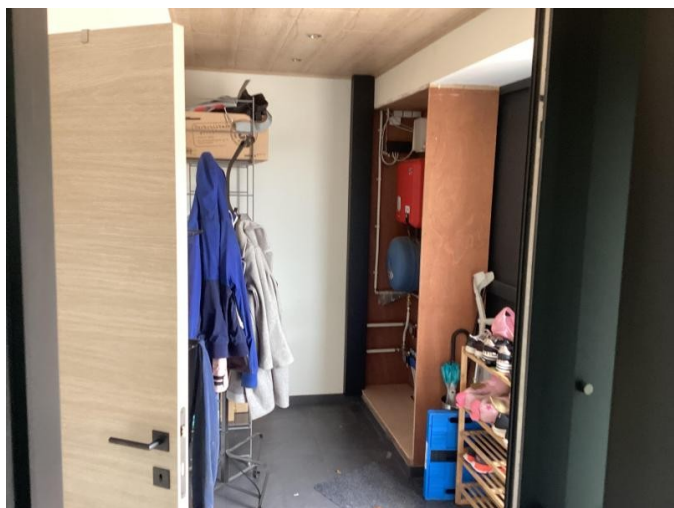
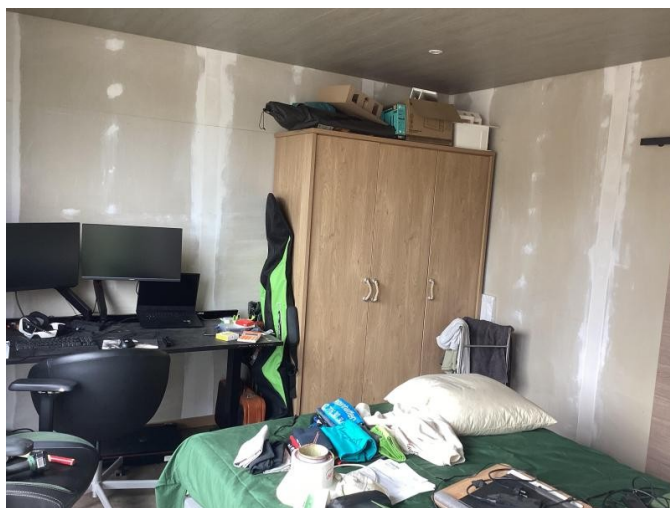
## Fiche 10: Pleisterwerk (niet aanwezig)

| Beschrijving | Notitie | Terug te vinden op plannen |
|---|---|---|
| Fiche 10: Pleisterwerk (niet aanwezig) | Er is geen pleisterwerk waarneembaar op de inspectielocatie. | - |
