# Asbestinventarisatetest

Lokerenbaan 195, 9240 Zele

Attestnummer : **20260908-000497.000**

Uitgegeven op : **08.09.2026**

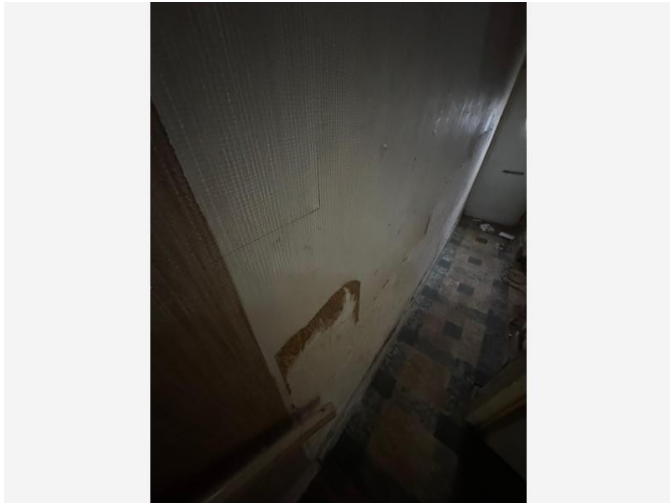
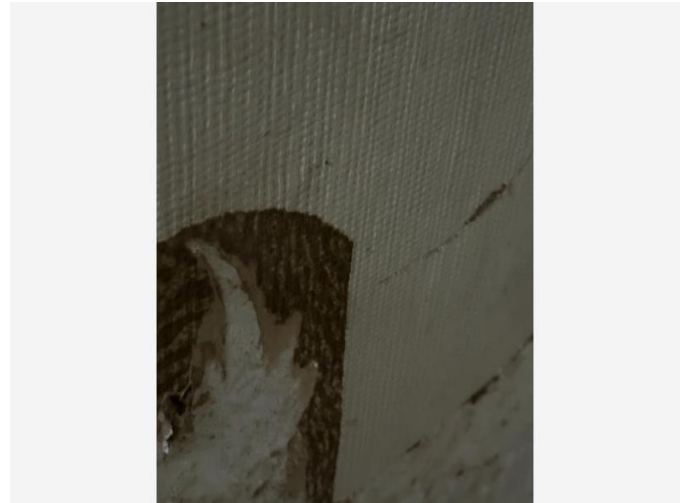
## Fiche 1: Pleisterwerk muren

Geen asbest

| # | Type | Referentie | Resultaat |
|---|---|---|---|
| 1.1 | Mengmonster | MM1 | Geen asbest |

| Bindmiddel van materiaal | Gips - kalk |
| Gebondenheid op basis van bindmiddel | Niet-hechtgebonden |
| Opmerking | Hoeveelheid is een schatting.<br><br>Staalname en identificatie vonden plaats voor de renovatie. |

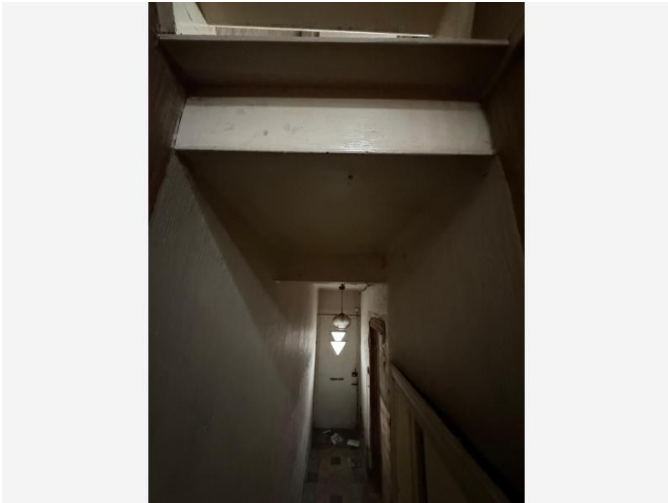
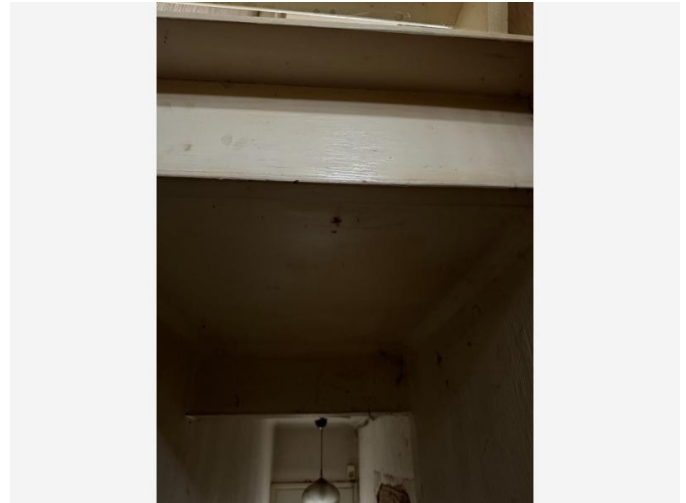
## Fiche 2: pleisterwerk plafond

Geen asbest

| # | Type | Referentie | Resultaat |
|---|---|---|---|
| 2.1 | Mengmonster | MM2 | Geen asbest |

| Bindmiddel van materiaal | Gips - kalk |
| Gebondenheid op basis van bindmiddel | Niet-hechtgebonden |
| Opmerking | Hoeveelheid is een schatting.<br><br>Staalname en identificatie vonden plaats voor de renovatie. |

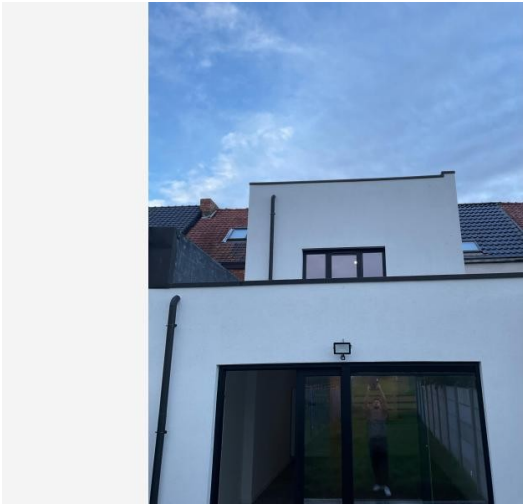
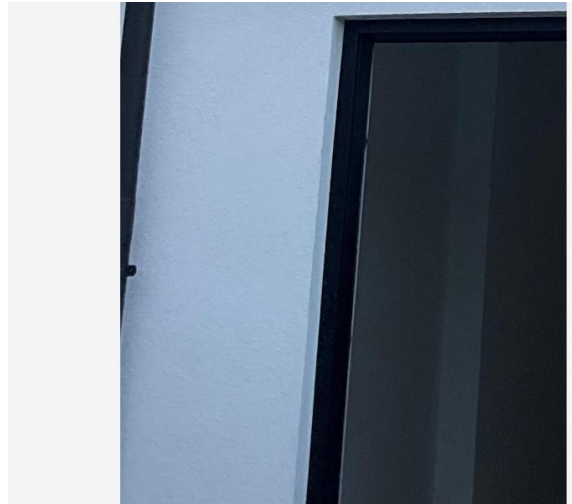
### Fiche 3: Crepi (niet asbestverdacht)

| Beschrijving | Notitie | Terug te vinden op plannen |
|---|---|---|
| Fiche 3: Crepi (niet asbestverdacht) | Crepi niet asbestverdacht zoals aangegeven in de oudere foto's getrokken in 2024. | - |

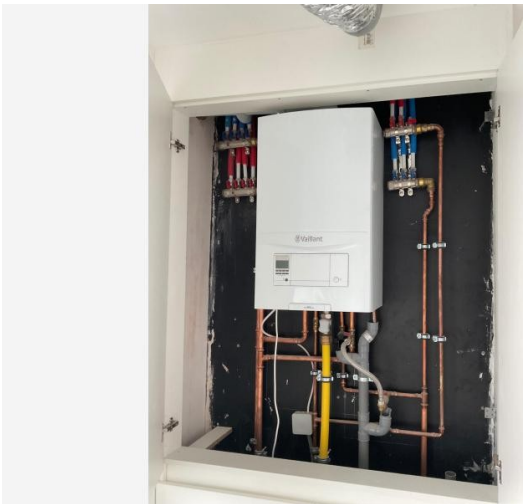
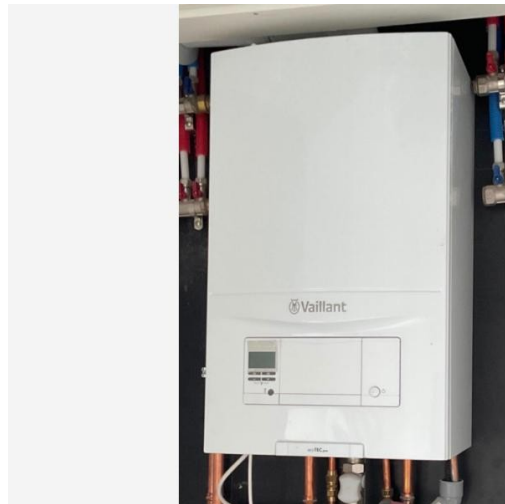
### Fiche 4: CV-brander (niet verdacht)

| Beschrijving | Notitie | Terug te vinden op plannen |
|---|---|---|
| Fiche 4: CV-brander (niet verdacht) | De CV-brander bevat geen asbestverdachte materialen. | - |

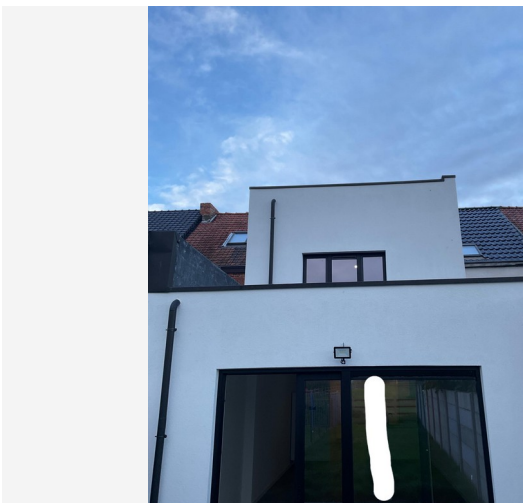
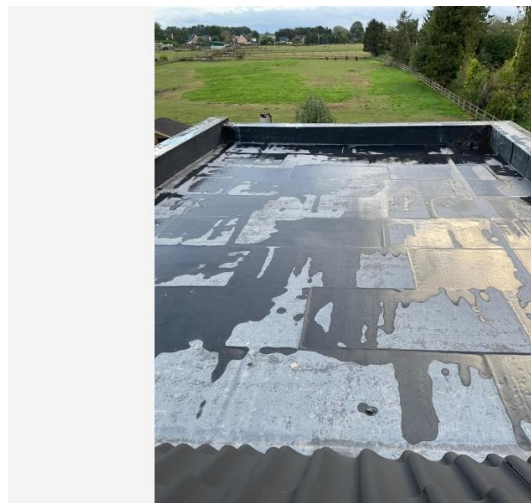
### Fiche 5: EPDM platdak

| Beschrijving | Notitie | Terug te vinden op plannen |
|---|---|---|
| Fiche 5: EPDM platdak | <p>Het plat dak is afgewerkt met EPDM, een materiaal dat niet asbestverdacht is. Er is echter geen zicht op eventuele oudere dakbedekkingen die zich daaronder kunnen bevinden. Het detecteren hiervan valt onder destructief onderzoek, wat niet vereist is voor het opstellen van een attest.</p> <p>Wees wel attent: indien werkzaamheden aan de onderste lagen of renovaties aan het dak worden uitgevoerd, bestaat de mogelijkheid dat er nog asbestverdachte onderlagen aanwezig zijn, zeker als de constructie werd opgetrokken vóór 2001. Bij renovaties is het altijd aan te raden om een asbestdeskundige in te schakelen voor een destructief onderzoek van de betreffende ruimte of ruimtes.</p> | - |

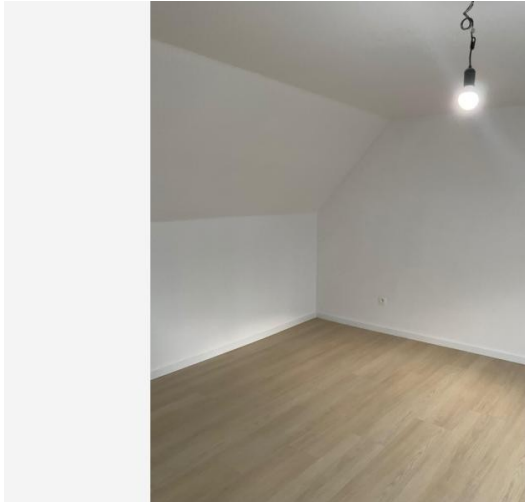
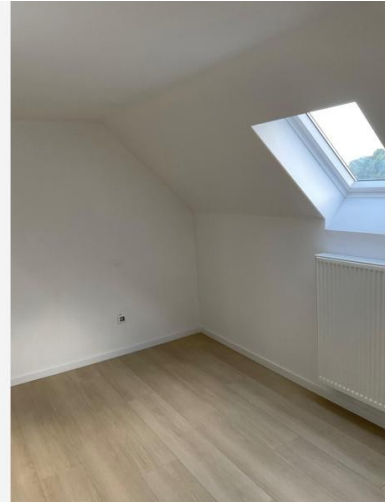
## Fiche 6: Onderdak (niet-asbestverdacht)

| Beschrijving | Notitie | Terug te vinden op plannen |
|---|---|---|
| Fiche 6: Onderdak (niet-asbestverdacht) | Geen onderdak aanwezig in rondgang van 2024. Renovatie van het gehele dak vond verder plaats in 2025. | - |

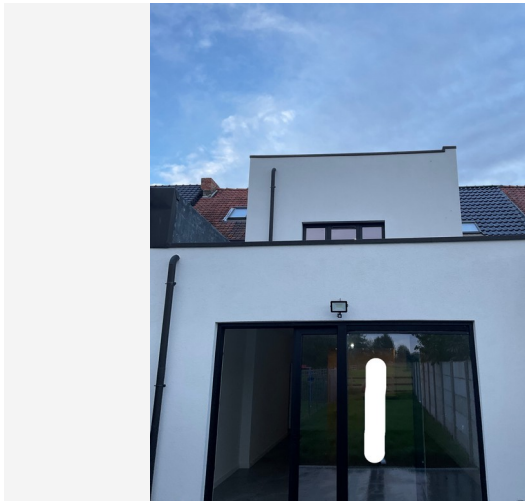
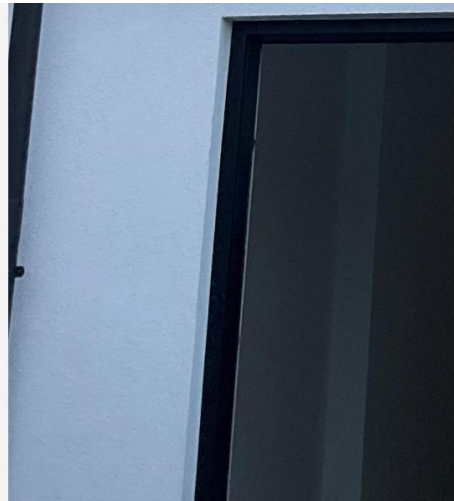
## Fiche 7: Afdichtingsmateriaal (niet asbestverdacht)

| Beschrijving | Notitie | Terug te vinden op plannen |
|---|---|---|
| Fiche 7: Afdichtingsmateriaal (niet asbestverdacht) | <p>Er is geen asbestverdachte afdichtingsmateriaal aanwezig.</p> <p>Zelfde type siliconen aanwezig op alle buitenschrijnwerk.</p> | - |
