# Asbestinventarisatattest

Gaspeldoornstraat 24, 2040 Antwerpen

Attestnummer : 20260927-000068.000

Uitgegeven op : 27.09.2026

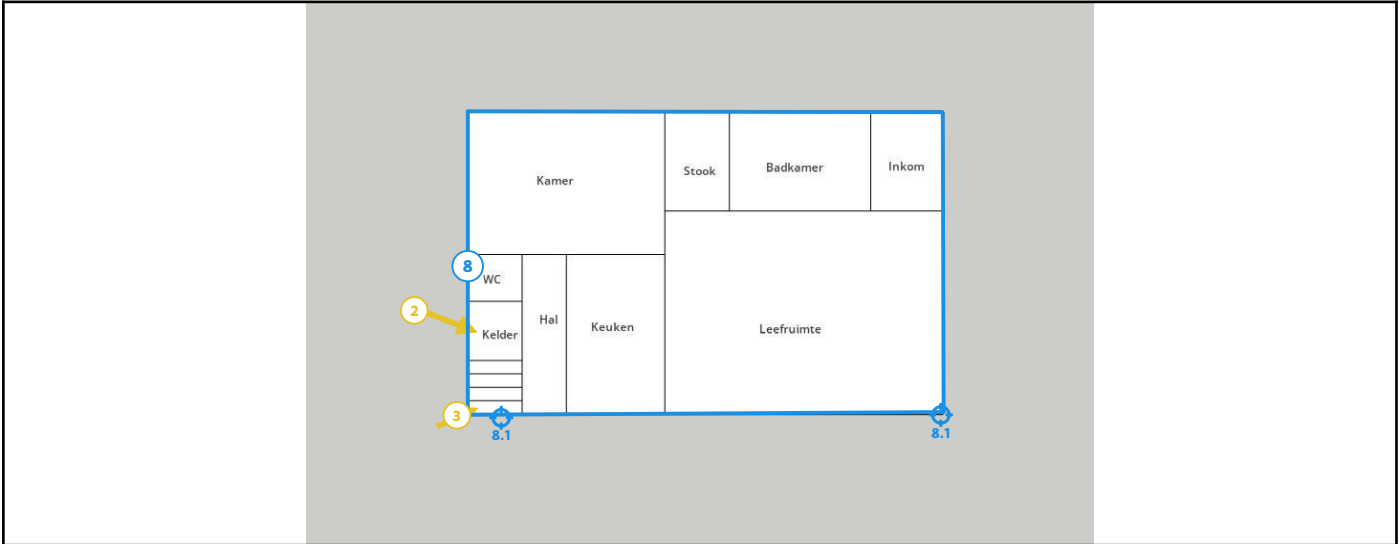
## Plan 1.2: Plan glv

| Beschrijving | Type | Actie |
|---|---|---|
| 2. Bakeliet behuizing elektrische installatie | Asbestmateriaal | Zorgvuldig beheren |
| 3. Teller elektriciteit (bakeliet) | Asbestmateriaal | Zorgvuldig beheren |

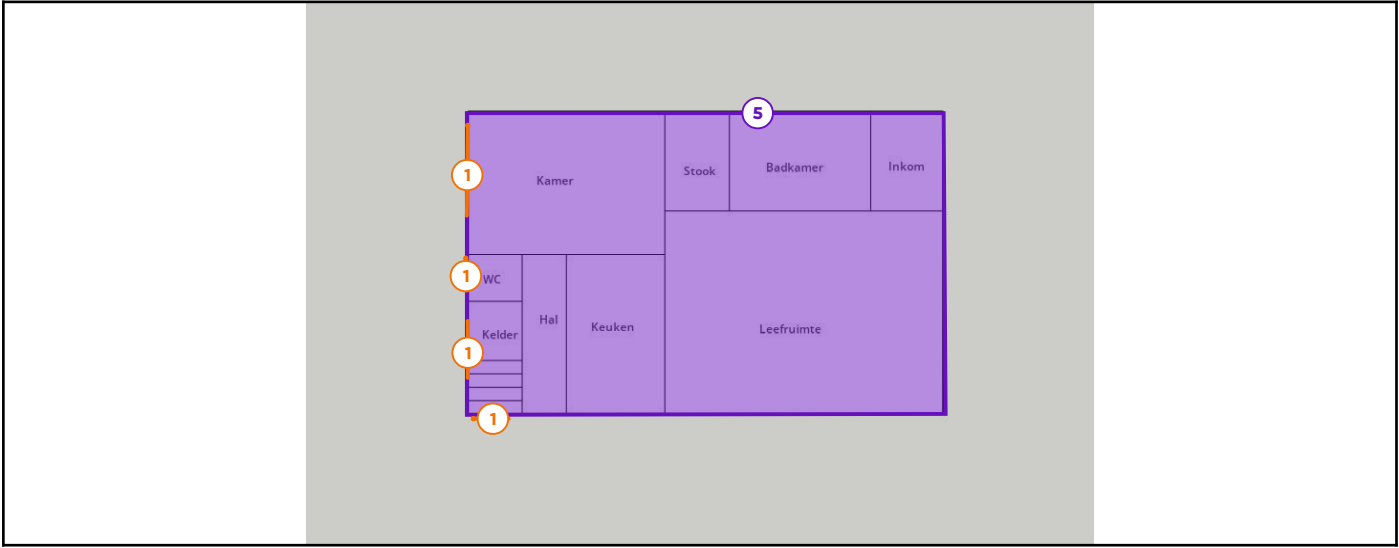
# Plan 1.3: Plan glv

| Beschrijving | Type | Actie |
|---|---|---|
| 1. Mastiek | Asbestmateriaal | Verwijderen |
| 5. Verlaagd plafond | Advies | - |

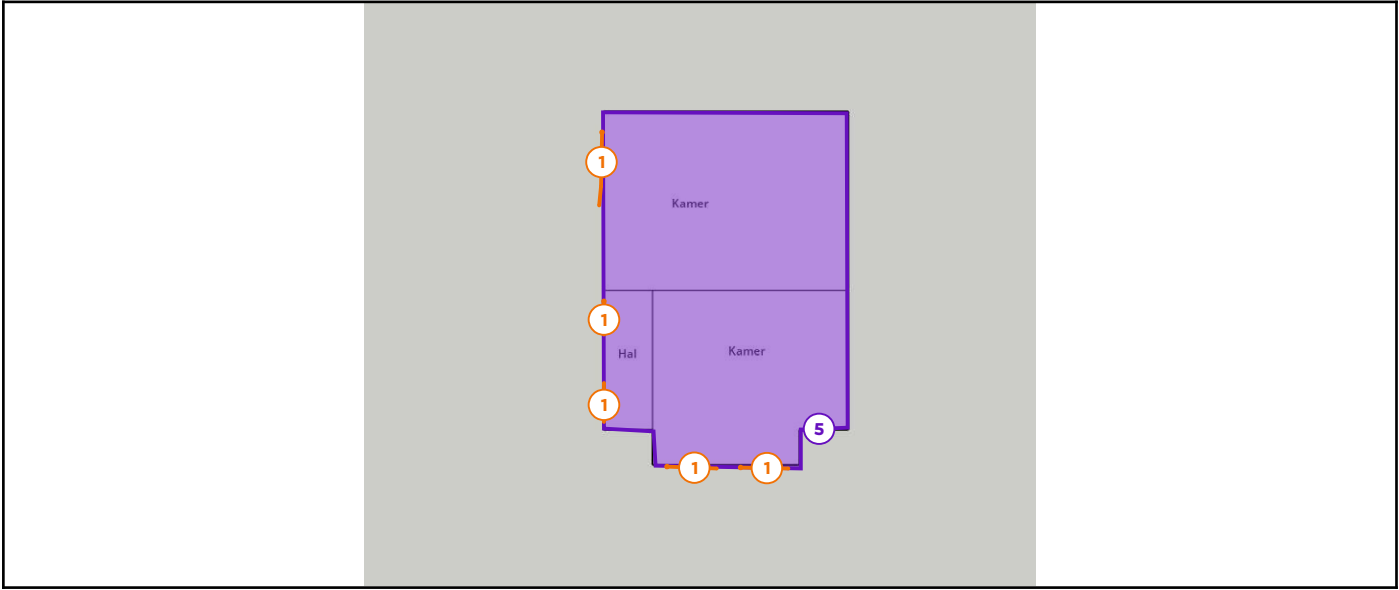
# Plan 1.5: Plan eerste

| Beschrijving | Type | Actie |
|---|---|---|
| 1. Mastiek | Asbestmateriaal | Verwijderen |
| 5. Verlaagd plafond | Advies | - |

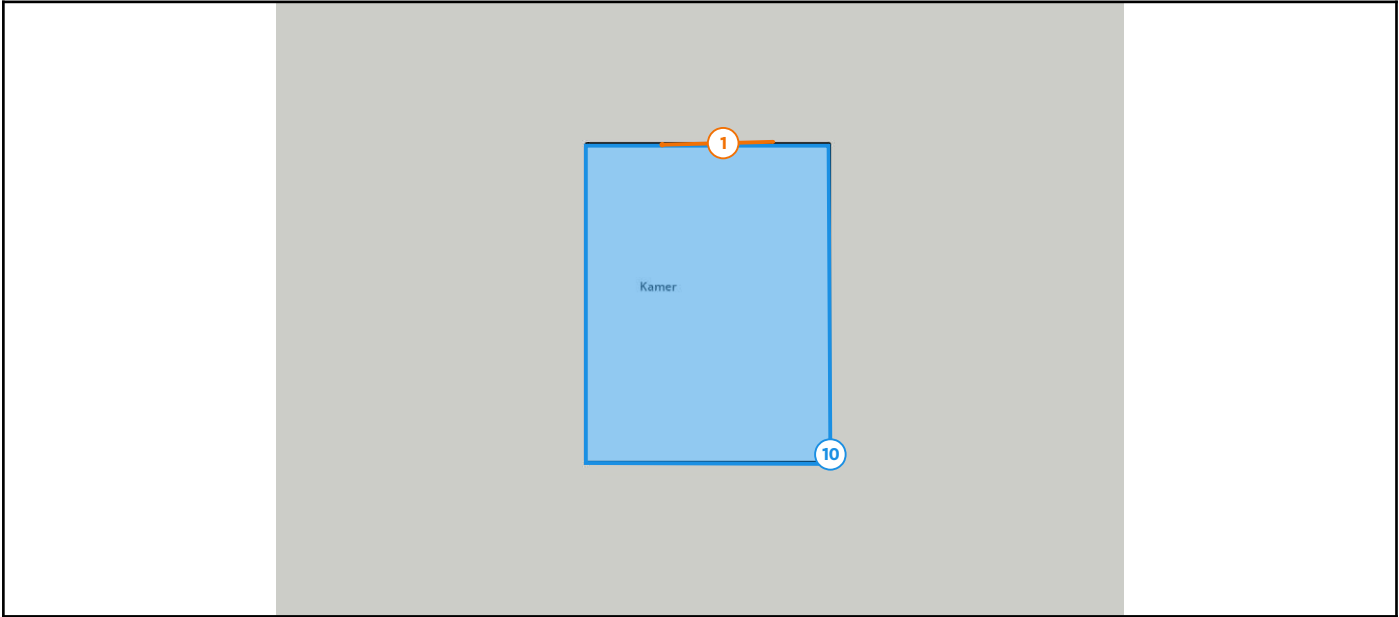
# Plan 1.8: Plan zolderkamer

| Beschrijving | Type | Actie |
|---|---|---|
| 1. Mastiek | Asbestmateriaal | Verwijderen |

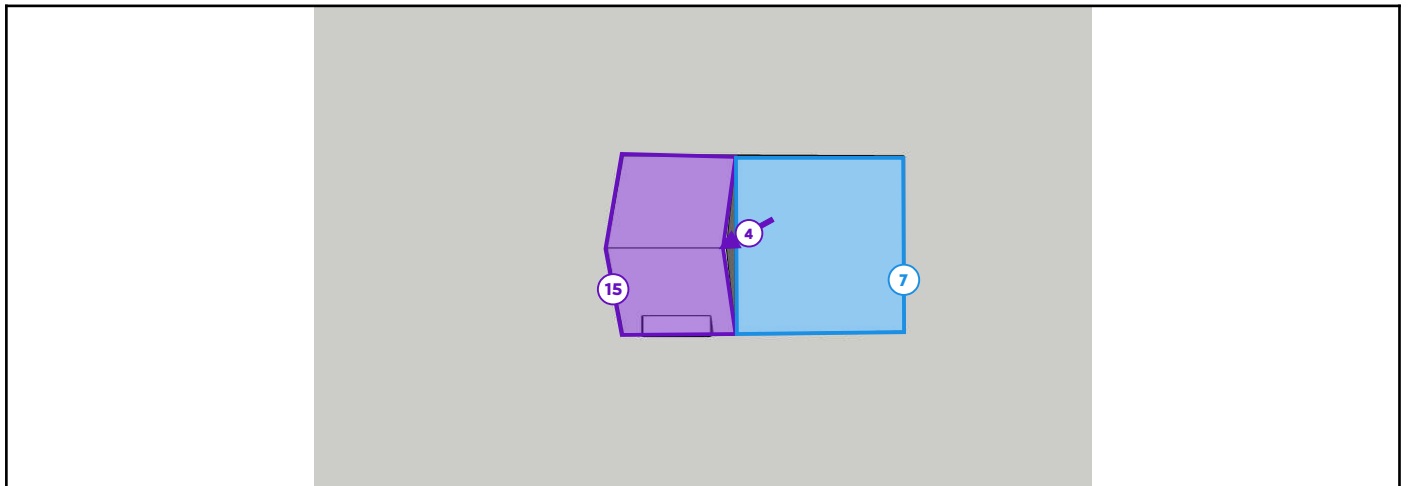
## Plan 1.12: Plan dak

| Beschrijving | Type | Actie |
|---|---|---|
| 4. Schouw - Beperkingsfiche | Beperking | - |
| 15. Afwezigheid onderdak | Overige ruimte of materiaal | - |

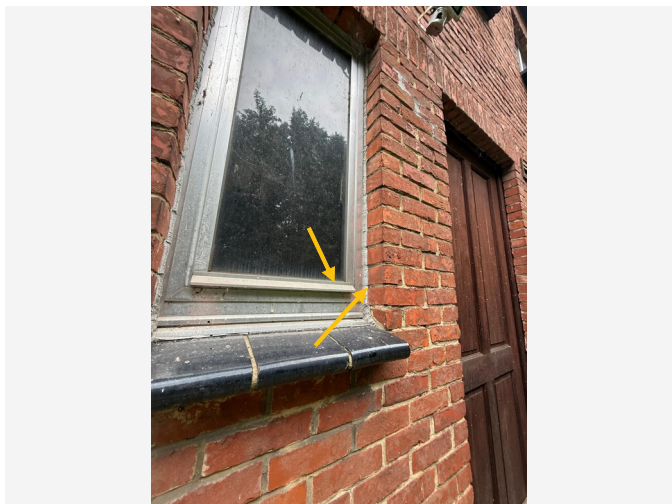
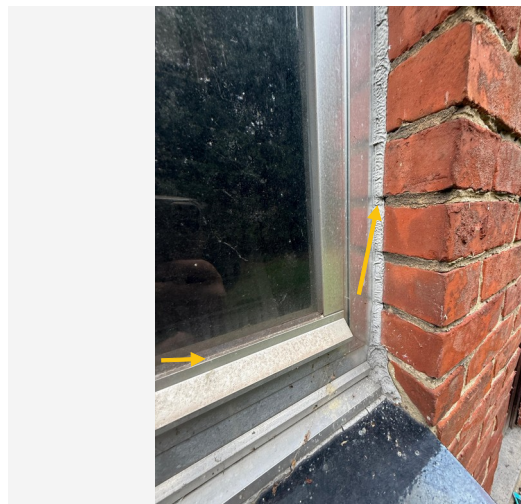
| Eindbeoordeling materiaalrisico | Verhoogd materiaalrisico en/of verhoogde kans op vezelvrijgave |

| Toestand van het materiaal | Matig beschadigd, matig verweerd |

| Beschrijving | Mastiek |
| Omgeving | Grenst aan binnen- en buitenlucht |
| Primaire drager | Wandopening verticaal (raam, deur, ...) |
| Identificatiemethode | <p>De asbestdeskundige beoordeelt het materiaal als asbestverdacht en dus asbesthoudend, en dit zonder monsternamen.</p> <p>Motivatie: De opdrachtgever weigert om het materiaal te laten bemonsteren.</p> |

Het asbestmateriaal valt onder de mijlpaal van 2040.

Verwijderen

- Zorg voor een veilig beheer. Vermijd het beschadigen van het asbestmateriaal. Controleer de toestand jaarlijks op wijzigingen.
- Voer bijkomende staalname(s) uit.

- Eenvoudige handelingen: mag via doe-het-zelf of door werknemer(s) met opleidingsattest eenvoudige handelingen  
Deze toepassing kan door een aannemer die over een opleidingsattest eenvoudige handelingen beschikt of door een particulier (doe-het-zelf), verwijderd worden indien er geen verhoogd risico op vrijgave van asbestvezels (max. concentratie 0,01 vezels/cm<sup>3</sup> - CODEX Art. VI.3-54) ontstaat en de toepassing voorafgaand wordt gefixeerd/bevochtigd; de individuele elementen zonder machinale werktuigen en zonder breken of gooien een voor een losgemaakt worden; en ten slotte in gesloten verpakking weggevoerd worden naar een erkend afvalpunt (recyclagepark).

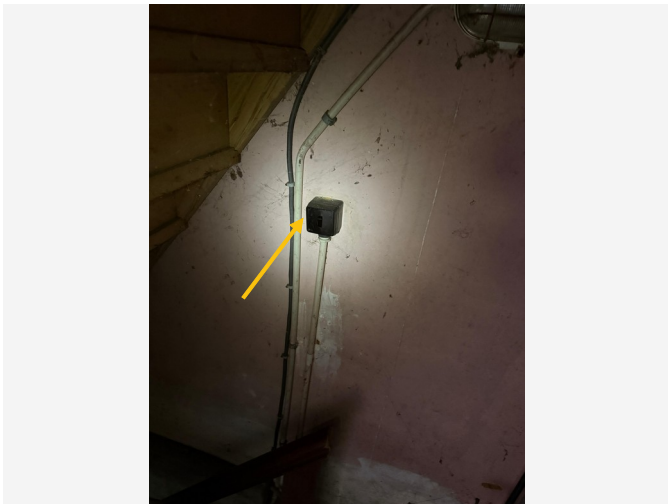
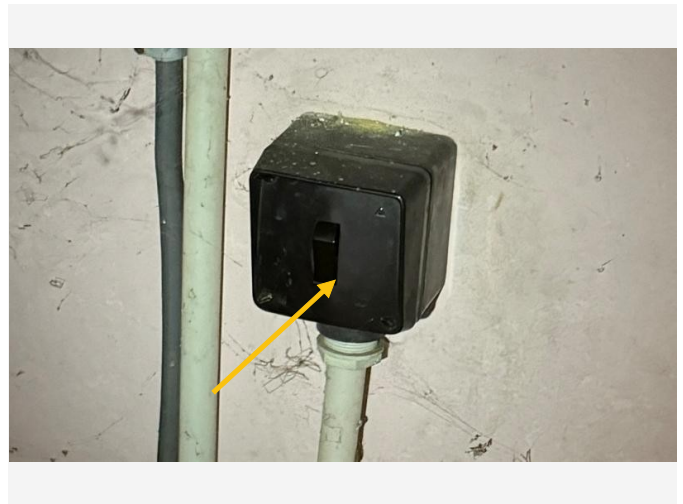
| Eindbeoordeling materiaalrisico | Laag materiaalrisico en/of verlaagde kans op vezelvrijgave |

| Toestand van het materiaal | Onbeschadigd, niet verweerd |

| Beschrijving | Bakeliet behuizing elektrische installatie |

Zorgvuldig beheren

- Zorg voor een veilig beheer. Vermijd het beschadigen van het asbestmateriaal. Controleer de toestand jaarlijks op wijzigingen.
- Voer bijkomende staalname(s) uit.

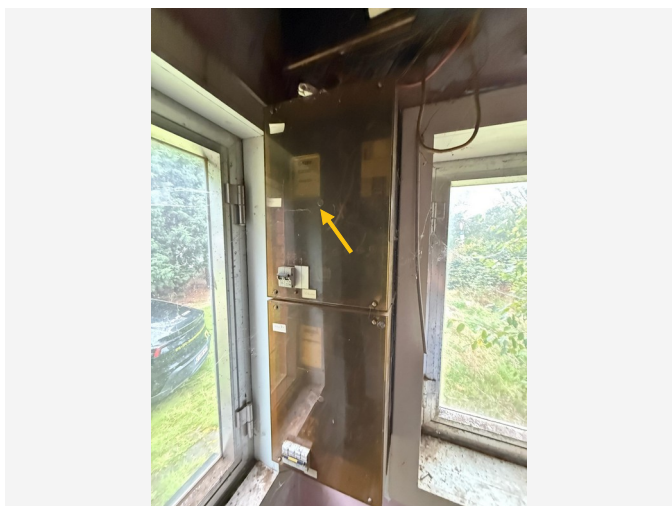
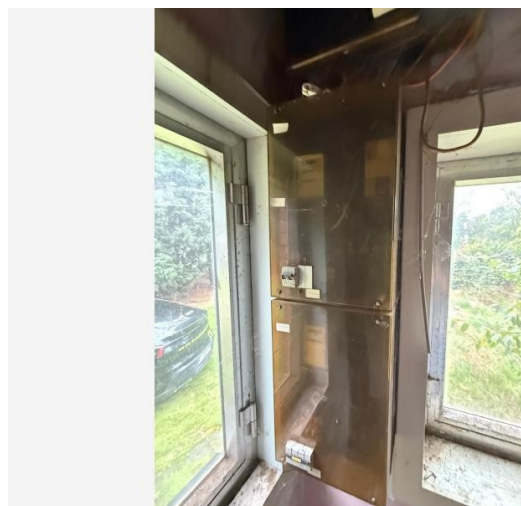
| Eindbeoordeling materiaalrisico | Zeer laag materiaalrisico en/of zeer lage kans op vezelvrijgave |

| Toestand van het materiaal | Onbeschadigd, niet verweerd |

| Beschrijving | Teller elektriciteit (bakeliet) |

Zorgvuldig beheren

- Zorg voor een veilig beheer. Vermijd het beschadigen van het asbestmateriaal. Controleer de toestand jaarlijks op wijzigingen.
- Voer bijkomende staalname(s) uit.

- Eenvoudige handelingen: mag via doe-het-zelf of door werknemer(s) met opleidingsattest eenvoudige handelingen  
Te verwijderen door de netbeheerder.
- Eenvoudige handelingen: enkel door erkend asbestverwijderaar  
Te verwijderen door de netbeheerder.

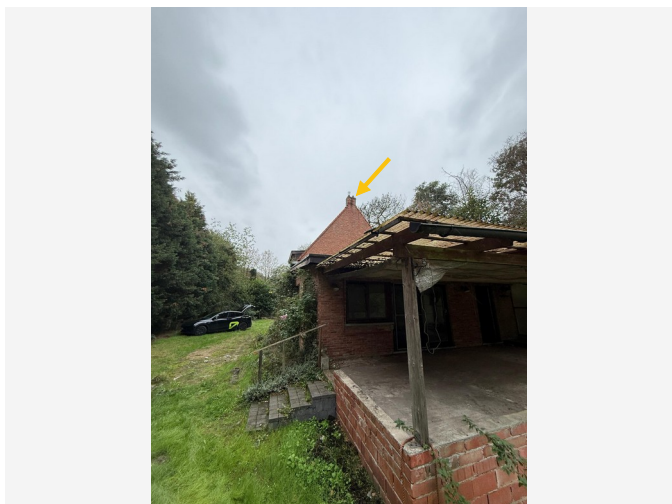
Situeringsfoto

**Reden:** Het te onderzoeken materiaal situeert zich hoger dan 3,50 m te rekenen vanaf een veilige ondergrond

**Uitleg van de asbestdeskundige:** De binnenzijde van de schouw kan niet geïnspecteerd worden, aangezien deze zich hoger dan 3,5m te rekenen vanaf een veilige ondergrond bevindt.
