Asbestinventarisatetest

Zeedijk 239/0702, 8370 Blankenberge

Attestnummer : 20260414-000272.000

Uitgegeven op : 14.04.2026

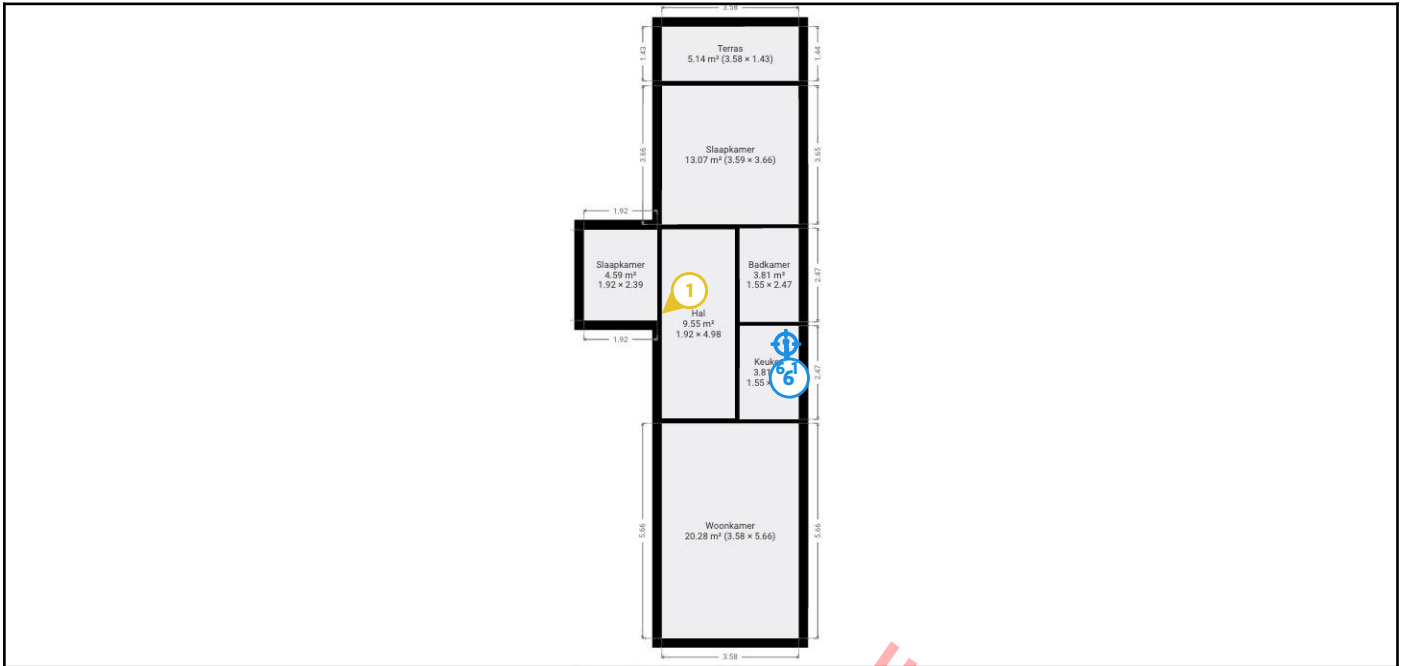
Plan 1.1: Grondplan +0

Beschrijving	Type	Actie
1. Bakeliet zekeringskast	Asbestmateriaal	Zorgvuldig beheren
6. Antidreunplaat onderkant spoelbak keuken	Geen asbest	-
6.1 Code: 136139-4	Puntmonster	-

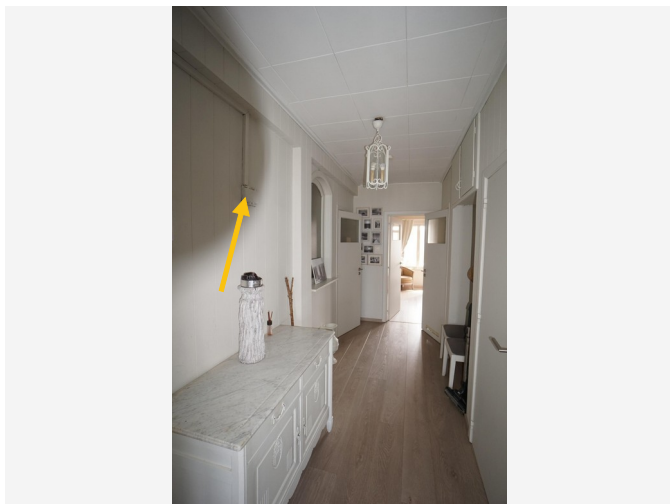
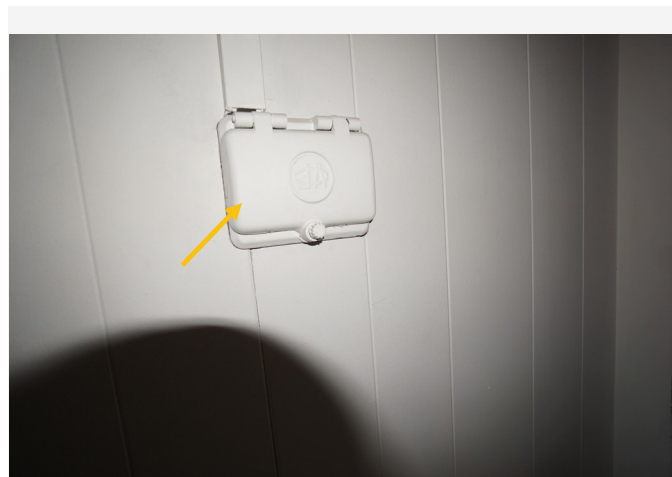
Het asbestmateriaal valt onder de mijlpaal van 2040.

Eindbeoordeling materiaalrisico	Laag materiaalrisico en/of verlaagde kans op vezelvrijgave
---------------------------------	------------------------------------------------------------

Gebondenheid	Categorie 1: hechtgebonden in oorsprong
Asbestsoort (vezeltype)	Crocidoliet aanwezig
Asbestconcentratie	Laag (< 50%)
Afschermingsgraad van het gehele materiaal	Geheel of deels vrij aan de binnenlucht, maar geen contact met binnenluchtstromen
Toestand van het materiaal	Onbeschadigd, niet verweerd

Beschrijving	Bakeliet zekeringskast
Omgeving	Binnen
Primaire drager	Communicatie en elektrische infrastructuur en uitrusting
Asbestmateriaal	Plaat, paneel, tablet - Type Bakeliet
Bindmiddel van asbestmateriaal	Kunststof of -hars
Gebondenheid op basis van bindmiddel	Hecht
Hoeveelheid (oppervlakte - dikte - aantal)	<ul style="list-style-type: none"> • 0,30 m² - 0,30 cm - 1 stuk
Totaal volume	< 0,001 m ³
Eenvoudig bereikbaar	Ja
Bevestigingswijze	<ul style="list-style-type: none"> • Geschroefd
Identificatiemethode	<p>De asbestdeskundige beoordeelt het materiaal als asbestverdacht en dus asbesthoudend, en dit zonder monstername.</p> <p>Motivatie: De monstername brengt andere schade aan dan schade die inherent is aan de monstername.</p>
Destructieve handeling voor identificatie	Nee
Opmerking	De hoeveelheid is een zo nauwkeurig mogelijke opmeting. Hieraan kunnen evenwel geen rechten worden ontleend. Monstername niet uitgevoerd wegens risico op beschadiging van een elektrisch component en mogelijke blootstelling aan spanning of storingen in de elektrische installatie.

Zorgvuldig beheren

- Zorg voor een veilig beheer. Vermijd het beschadigen van het asbestmateriaal. Controleer de toestand jaarlijks op wijzigingen.
- Voer bijkomende staalname(s) uit.

- Eenvoudige handelingen: mag via doe-het-zelf of door werknemer(s) met opleidingsattest eenvoudige handelingen
Deze toepassing kan door een aannemer die over een opleidingsattest eenvoudige handelingen beschikt of door een particulier (doe-het-zelf), verwijderd worden indien er geen verhoogd risico op vrijgave van asbestvezels (max. concentratie 0,01 vezels/cm³ - CODEX Art. VI.3-54) ontstaat en de toepassing voorafgaand wordt gefixeerd/bevochtigd; de individuele elementen zonder machinale werktuigen (boormachine, slijpschijf, hogedrukreiniger,...) en zonder breken of gooien een voor een losgemaakt worden; en ten slotte dubbel en luchtdicht verpakt weggevoerd worden naar een erkend afvalpunt (recyclagepark).

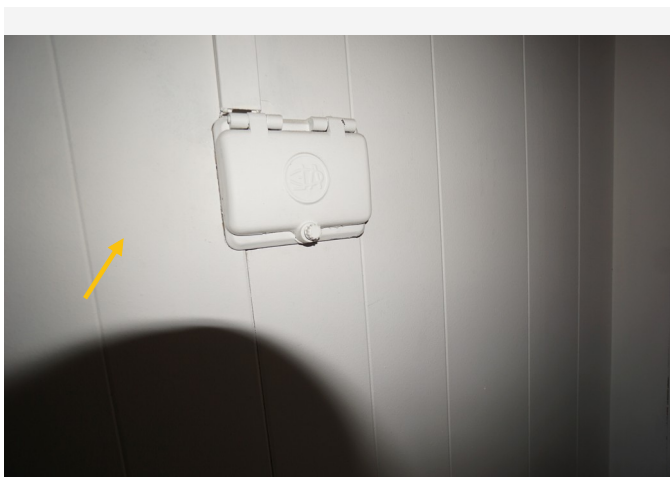
De valse wanden (voorzetwanden) bestaan uit niet-asbestverdachte gipskartonplaten/houten planken/etc. Zonder destructief onderzoek is het niet mogelijk om na te gaan of er asbestverdachte materialen aanwezig zijn achter deze gipskartonplaten/planken.

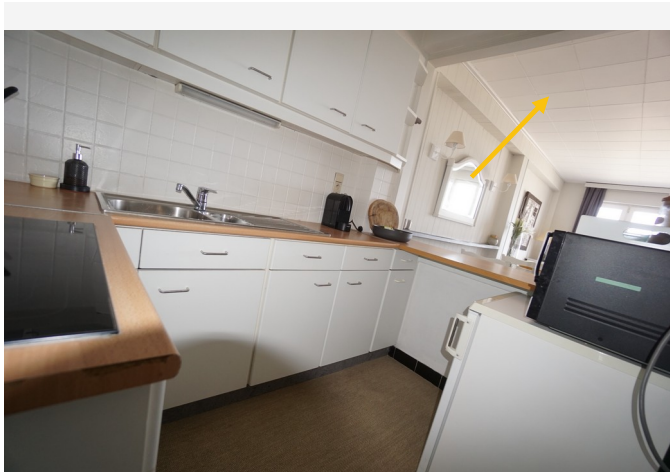
Het plafond in het volledige pand bestaat uit een verlaagd/vals plafond. Er is geen pleisterwerk rechtstreeks aan de plafonds waar te nemen, zonder destructief onderzoek. Bijgevolg kon geen staal genomen worden van het eventueel achterliggende pleisterwerk of eventuele achterliggende asbestverdachte toepassingen.

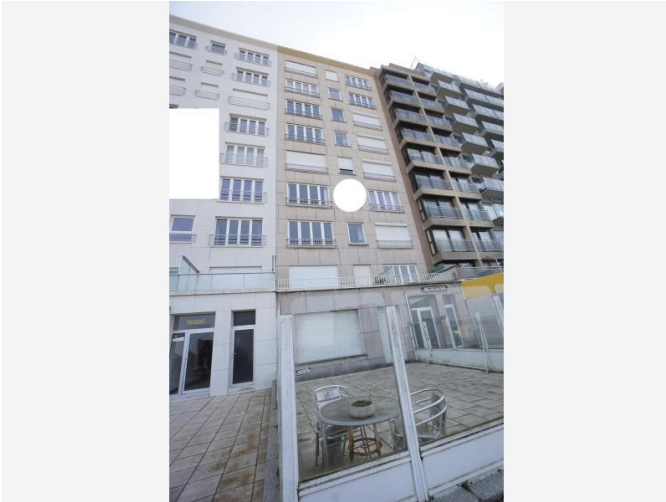
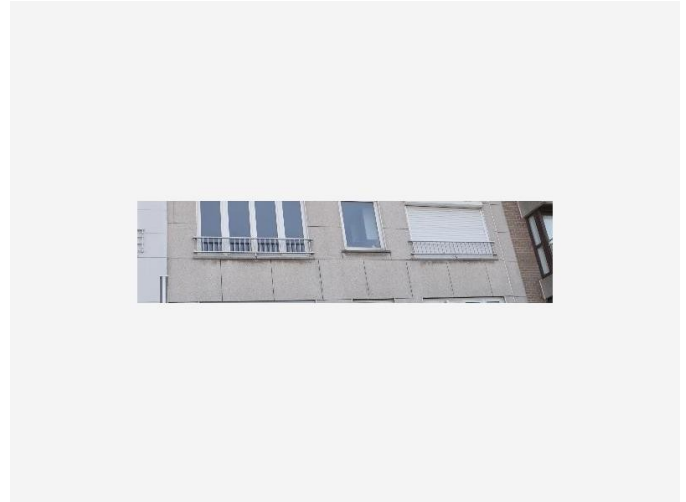
Fiche 5: Gemeenschappelijke delen - Appartementsgebouw

Geen onderzoek gedaan naar materialen (zoals verluchtungskanalen, toe- en afvoerbuizen (+isolatie), gevelbekleding, stortkokers, rookgaskanalen,...) die behoren tot de gemeenschappelijke delen van het gebouw en die zich niet in het inspectiegebied bevinden.

Deze worden onderzocht in het attest van de gemeenschappelijke delen.

Gelieve het attest van gemene delen hiervoor raad te plegen en schade aan eventuele asbesthoudend materialen te melden aan de gebouwbeheerder (Syndicus).

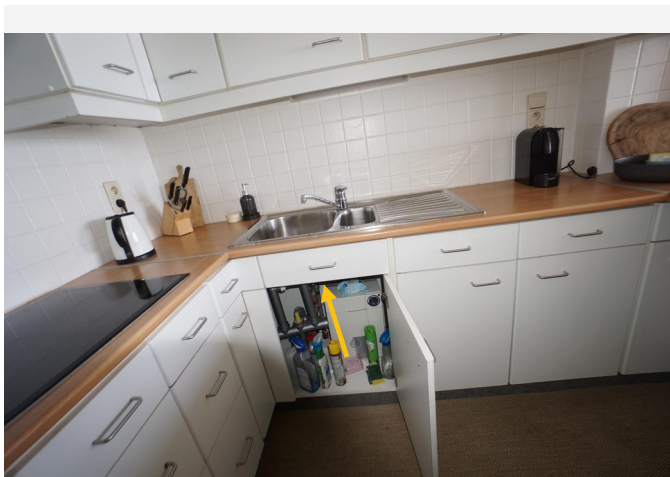
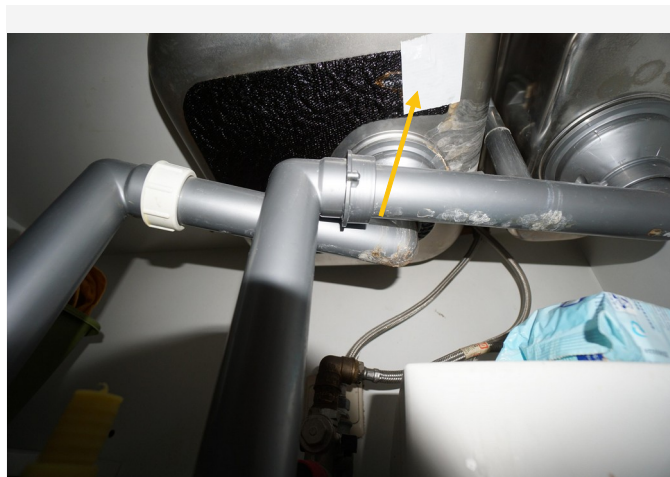
Geen asbest

#	Type	Referentie	Resultaat
6.1	Puntmonster	136139-4	Geen asbest

Beschrijving	Antidreunplaat onderkant spoelbak keuken
Omgeving	Binnen
Primaire drager	Inrichting (meubilair, ...)
Bindmiddel van materiaal	Bitumen (roofing, teer, asfalt)
Gebondenheid op basis van bindmiddel	Hecht
Hoeveelheid (gewicht - aantal)	• 0,15 kg - 1 stuk
Totaal gewicht	0,15 kg
Identificatiemethode	Een monstername door de asbestdeskundige met laboanalyse door een asbestlabo.
Destructieve handeling voor identificatie	Nee

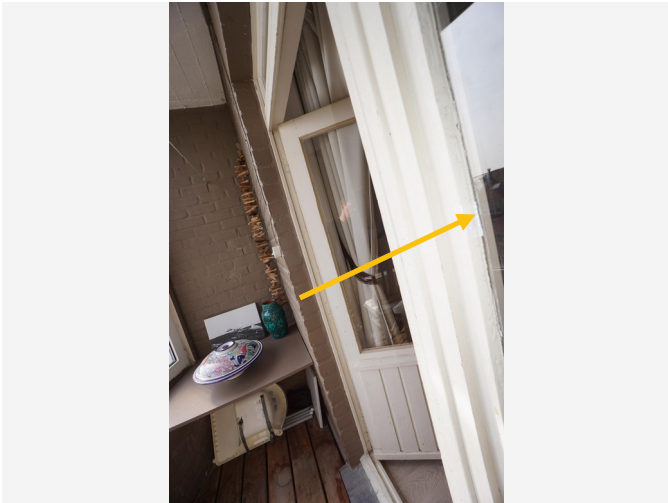
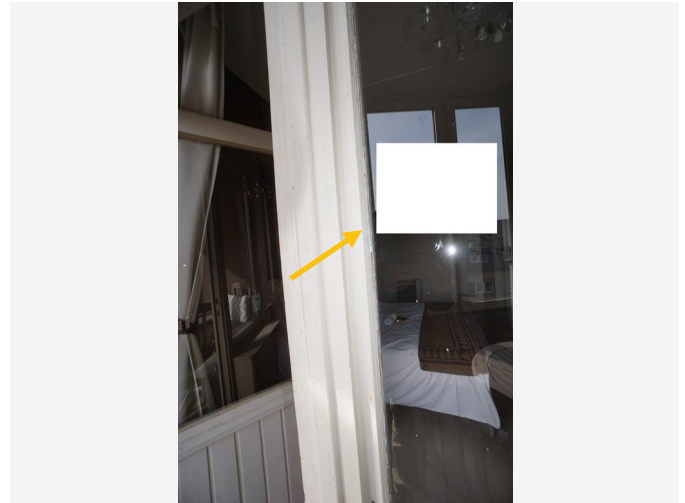
Geen asbest

#	Type	Referentie	Resultaat
7.1	Puntmonster	136139-3	Geen asbest

Beschrijving	Stopverf
Omgeving	Grenst aan binnen- en buitenlucht
Primaire drager	Wandopening verticaal (raam, deur, ...)
Bindmiddel van materiaal	Kitten, mastiek, pasta
Gebondenheid op basis van bindmiddel	Hecht
Hoeveelheid (gewicht - aantal)	• 0,30 kg - 3 stuks
Totaal gewicht	0,90 kg
Identificatiemethode	Een monstername door de asbestdeskundige met laboanalyse door een asbestlabo.
Destructieve handeling voor identificatie	Nee

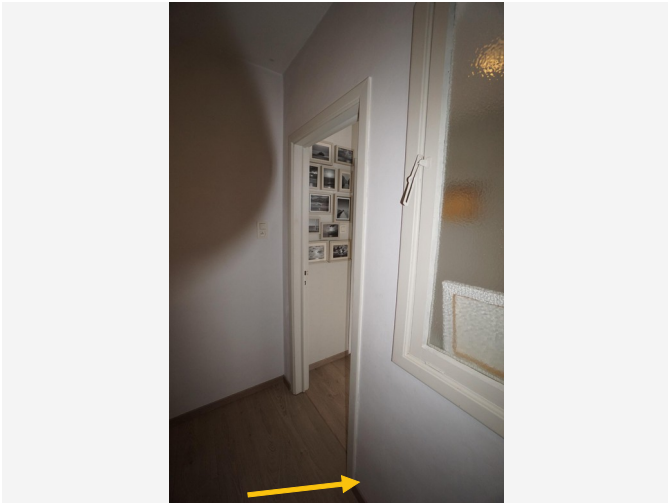
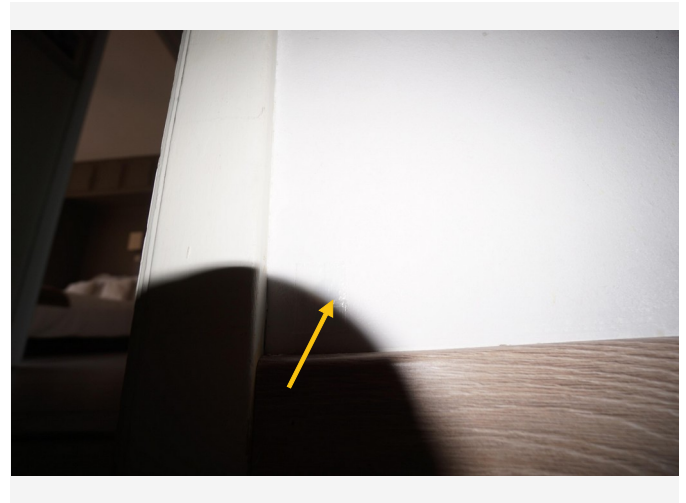
Fiche 8: Pleisterwerk - Muren

Geen asbest

#	Type	Referentie	Resultaat
8.1	Mengmonster	136139-1	Geen asbest

Beschrijving	Pleisterwerk - Muren
Omgeving	Binnen
Primaire drager	Binnenwand
Bindmiddel van materiaal	Gips - kalk
Gebondenheid op basis van bindmiddel	Niet-hechtgebonden
Hoeveelheid (oppervlakte - dikte - aantal)	• 70,00 m ² - 1,00 cm - 1 stuk
Totaal volume	0,70 m ³
Identificatiemethode	Een monstername door de asbestdeskundige met laboanalyse door een asbestlabo.
Destructieve handeling voor identificatie	Nee
Opmerking	--> Stalen werden genomen op volgende plaatsen: - natte ruimte, droge ruimte Zie aanduiding van de locatie op het plan --> Er konden geen stalen genomen worden op volgende plaatsen: - Stookruimte (Reden: geen stookruimte aanwezig). - Traphal (Reden: slechts 1 bouwlaag).

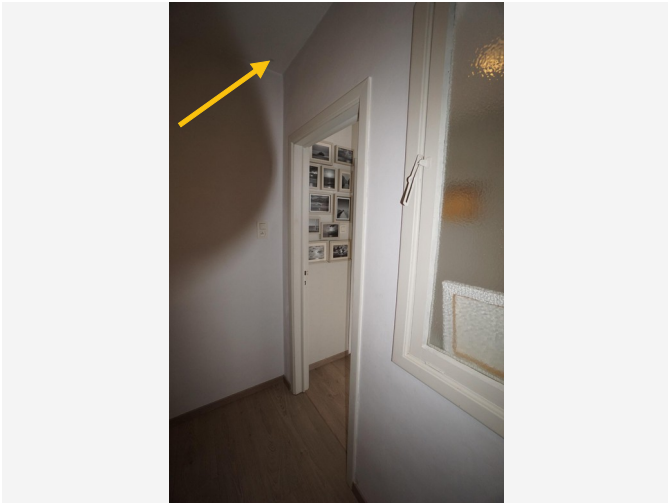
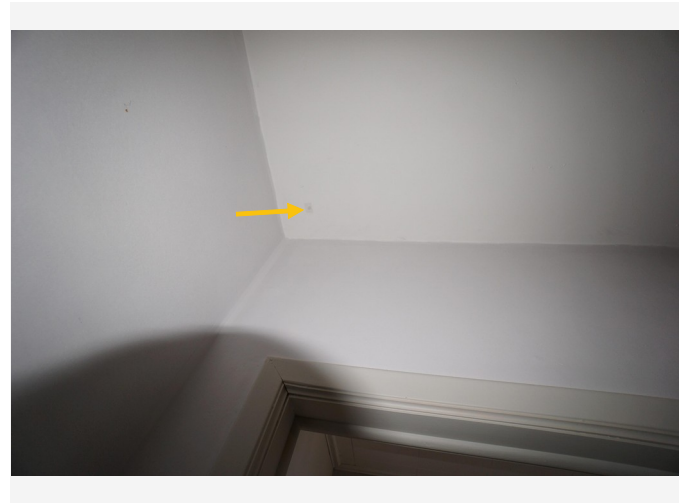
Fiche 9: Pleisterwerk - Plafonds

Geen asbest

#	Type	Referentie	Resultaat
9.1	Mengmonster	136139-2	Geen asbest

Beschrijving	Pleisterwerk - Plafonds
Omgeving	Binnen
Primaire drager	Plafond
Bindmiddel van materiaal	Gips - kalk
Gebondenheid op basis van bindmiddel	Niet-hechtgebonden
Hoeveelheid (oppervlakte - dikte - aantal)	• 27,00 m ² - 1,00 cm - 1 stuk
Totaal volume	0,27 m ³
Identificatiemethode	Een monstername door de asbestdeskundige met laboanalyse door een asbestlabo.
Destructieve handeling voor identificatie	Nee
Opmerking	--> Stalen werden genomen op volgende plaatsen: natte ruimte, droge ruimte. --> Er konden geen stalen genomen worden op volgende plaatsen: - Stookruimte (Reden: geen stookruimte aanwezig). - Traphal (Reden: slechts 1 bouwlaag).

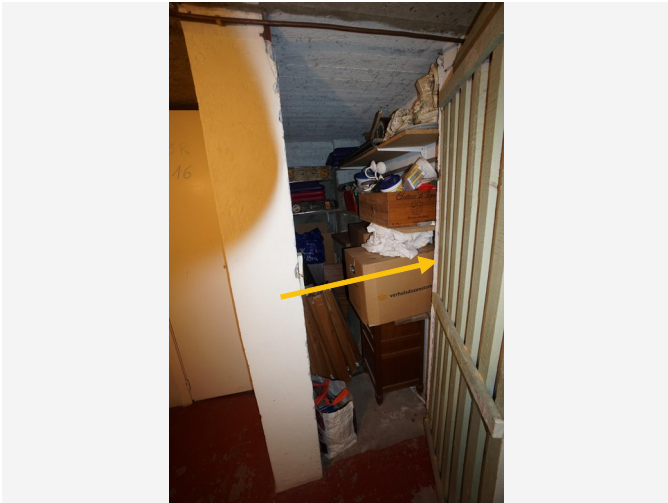
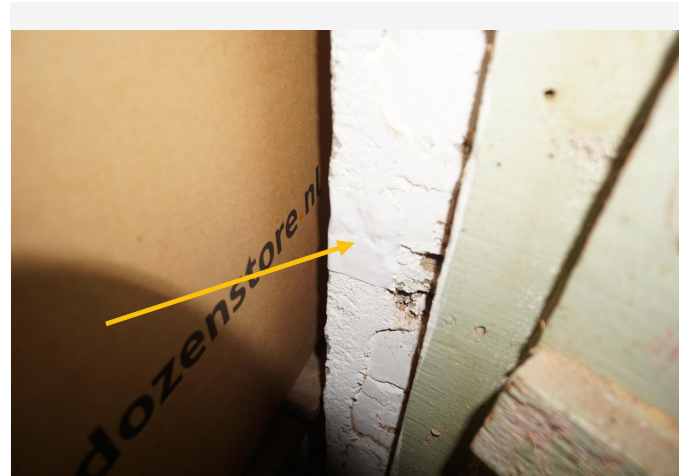
Geen asbest

#	Type	Referentie	Resultaat
10.1	Mengmonster	136139-10	Geen asbest

Beschrijving	Cementen smeerlaag binnen
Omgeving	Binnen
Primaire drager	Binnenwand
Bindmiddel van materiaal	Cement
Gebondenheid op basis van bindmiddel	Hecht
Hoeveelheid (gewicht - aantal)	• 200,00 kg - 1 stuk
Totaal gewicht	200,00 kg
Identificatiemethode	Een monstername door de asbestdeskundige met laboanalyse door een asbestlabo.
Destructieve handeling voor identificatie	Nee
Opmerking	De hoeveelheid is een zo nauwkeurig mogelijke opmeting. Hieraan kunnen evenwel geen rechten worden ontleend.

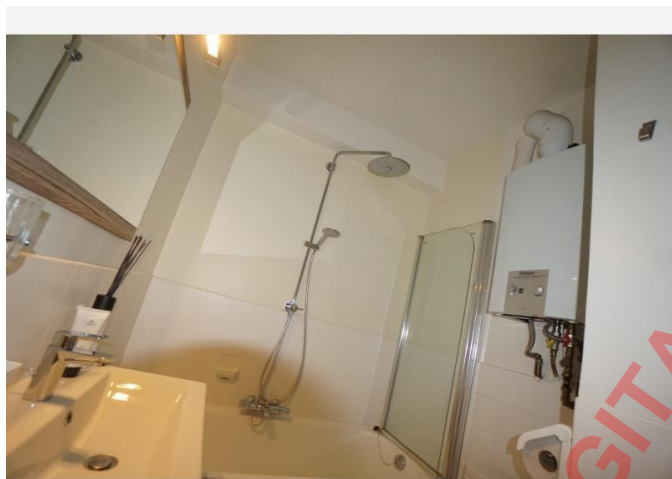
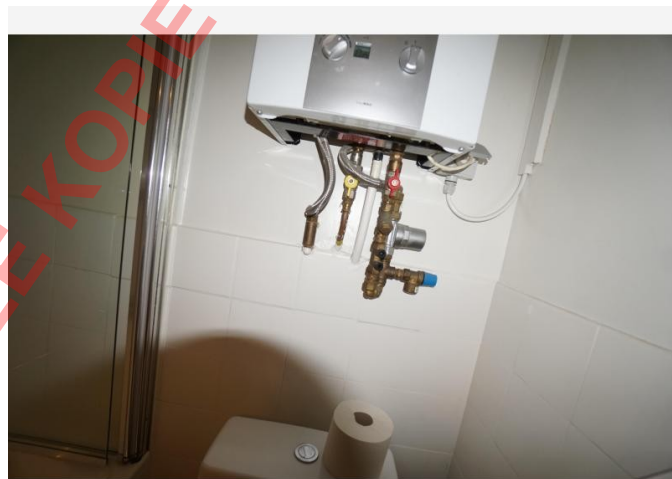
Fiche 11: Geen verdachte materialen aan de stookketel waargenomen

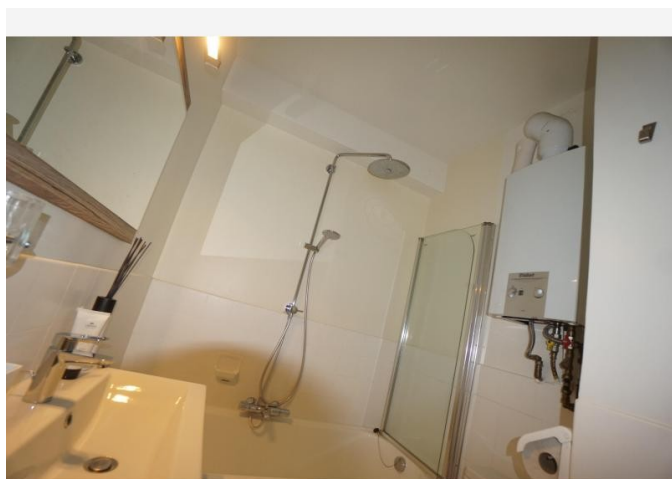
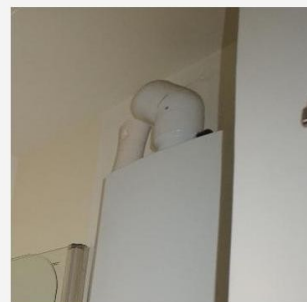
Fiche 12: Geen zichtbare rookgaskanalen aanwezig.

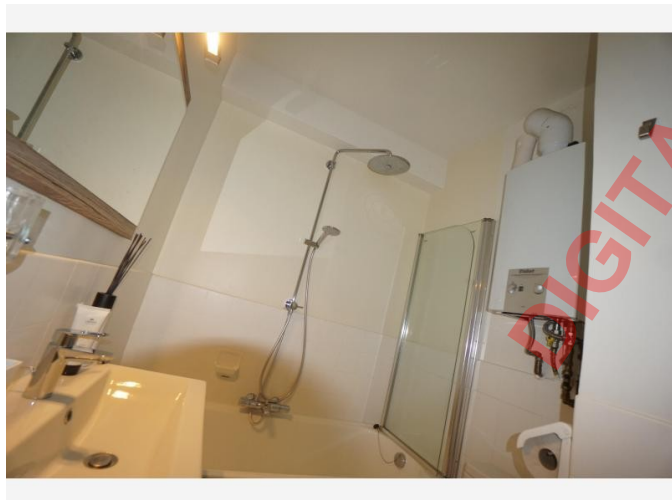
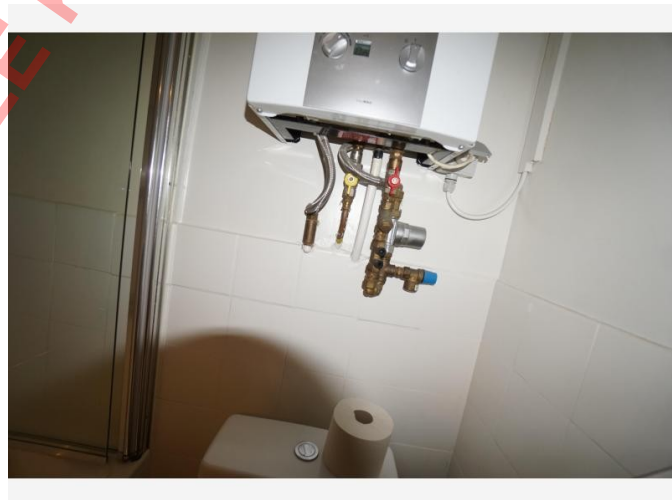
Fiche 16: Geen (verdachte) leidingisolatie waargenomen.
