Asbestinventarisatetest

Leopoldstraat 12, 8370 Blankenberge

Attestnummer : 20231102-000203.000

Uitgegeven op : 02.11.2023

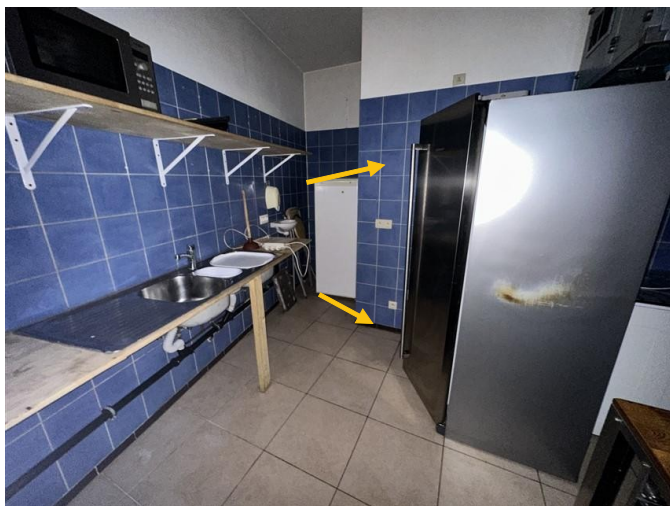
Vrije foto

Tijdens de inspectie is visueel vastgesteld, dat faiencetelgels aanwezig zijn, waarvan de onderliggende lijmlaag mogelijk asbest kan bevatten.

Tijdens de inspectie kon van de tegellijm geen staalname worden uitgevoerd, doordat de tegels volledig intact waren.

Aanbevolen wordt om bij renovatie- of afbraakwerken bijkomend destructief onderzoek uit toe voeren (staalname en laboanalyse), om een definitieve vaststelling te doen over de aanwezigheid van asbest.

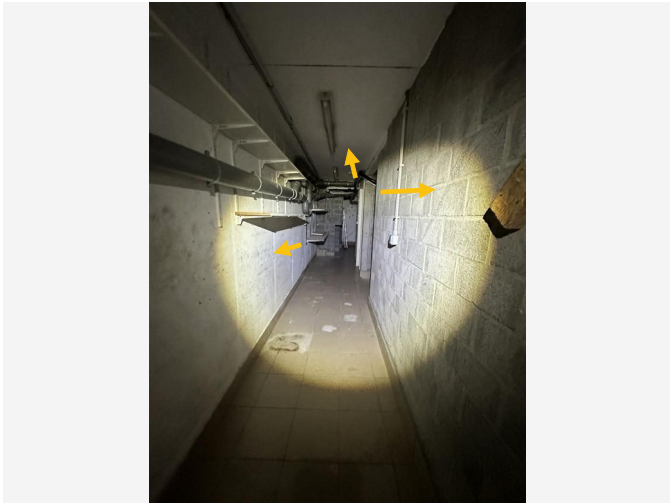
Vrije foto

Tijdens de inspectie werd visueel vastgesteld, dat de wanden en plafonds bestaan uit beton

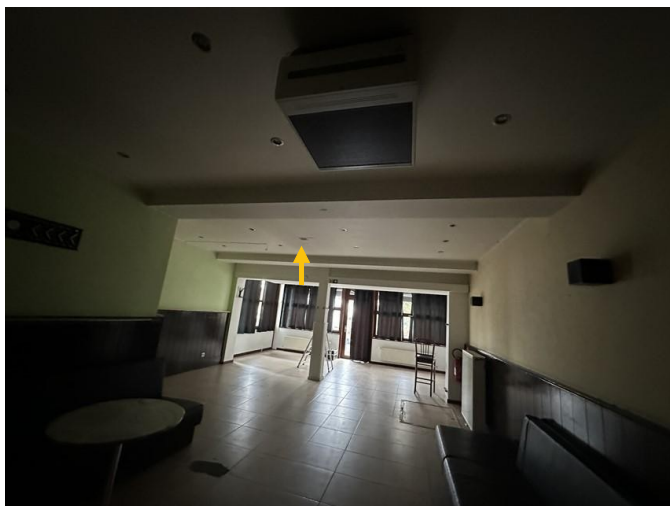
Vrije foto

Tijdens de inspectie is visueel vastgesteld, dat plafonds bestaan uit gyproc en hout.

Niet-asbestverdacht.

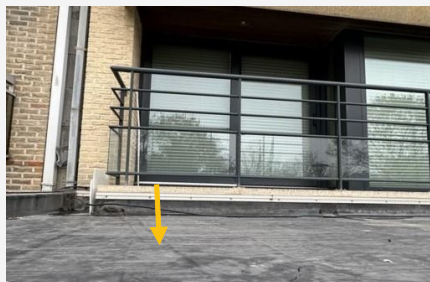
Vrije foto

Tijdens de inspectie is visueel vastgesteld, dat de dakbedekking van het platte dak bestaat uit EPDM.
Niet-asbestverdacht.

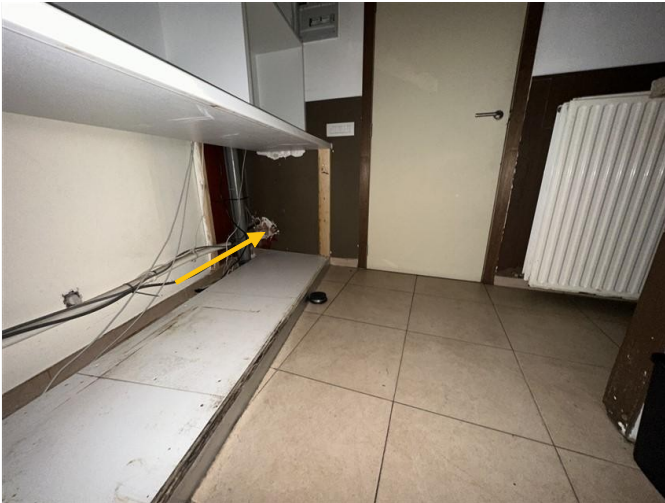
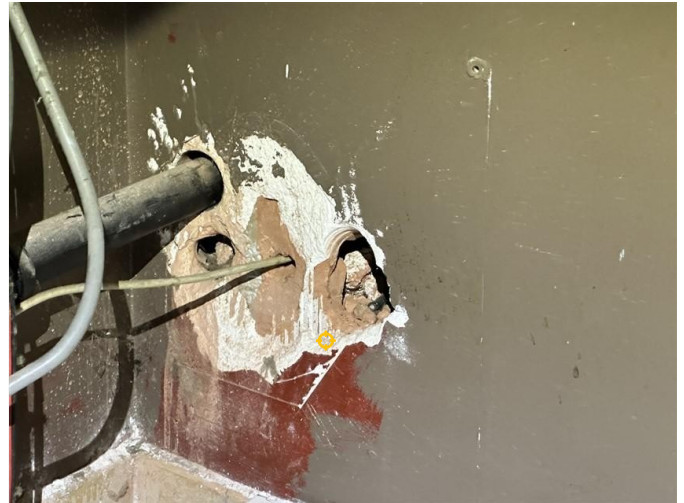
Fiche 5: Pleisterwerk wanden

Geen asbest

#	Type	Referentie	Resultaat
5.1	Mengmonster	SLO-AA-23423-M01	Geen asbest

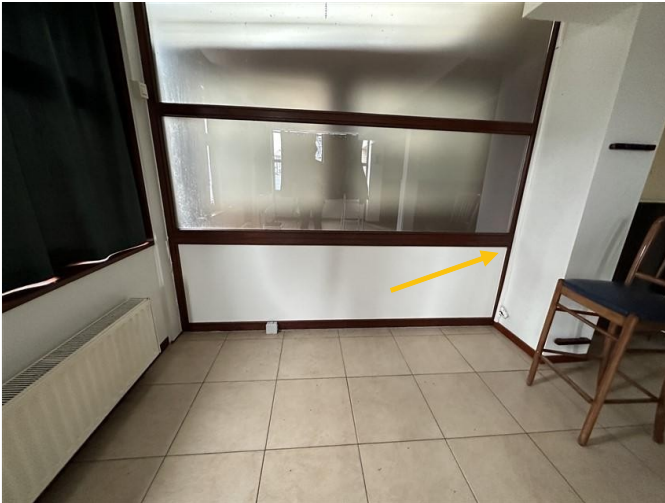
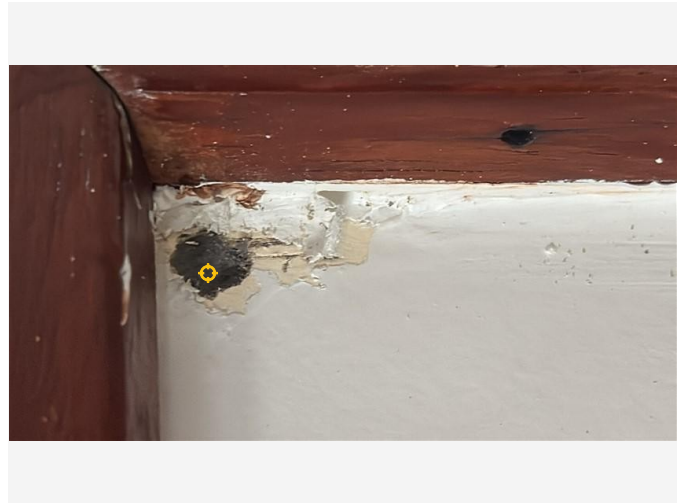
Fiche 6: Beplating zijkant lage deel

Geen asbest

#	Type	Referentie	Resultaat
6.1	Puntmonster	SLO-AA-23423-M02	Geen asbest

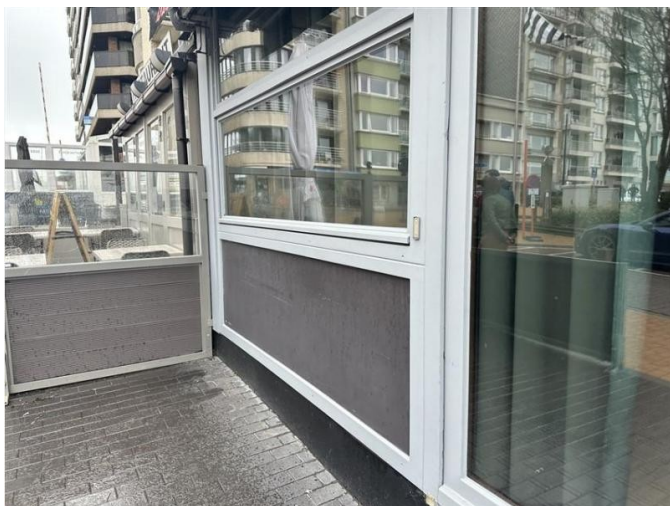
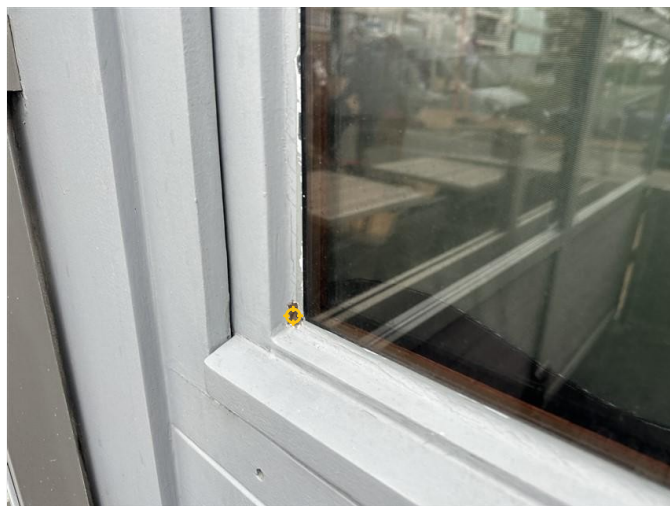
Fiche 7: Mastiek ramen

Geen asbest

#	Type	Referentie	Resultaat
7.1	Puntmonster	SLO-AA-23423-M03	Geen asbest
