Asbestinventarisatetest

Zeedijk 152/6C, 8370 Blankenberge

Attestnummer : 20250620-000141.000

Uitgegeven op : 20.06.2025

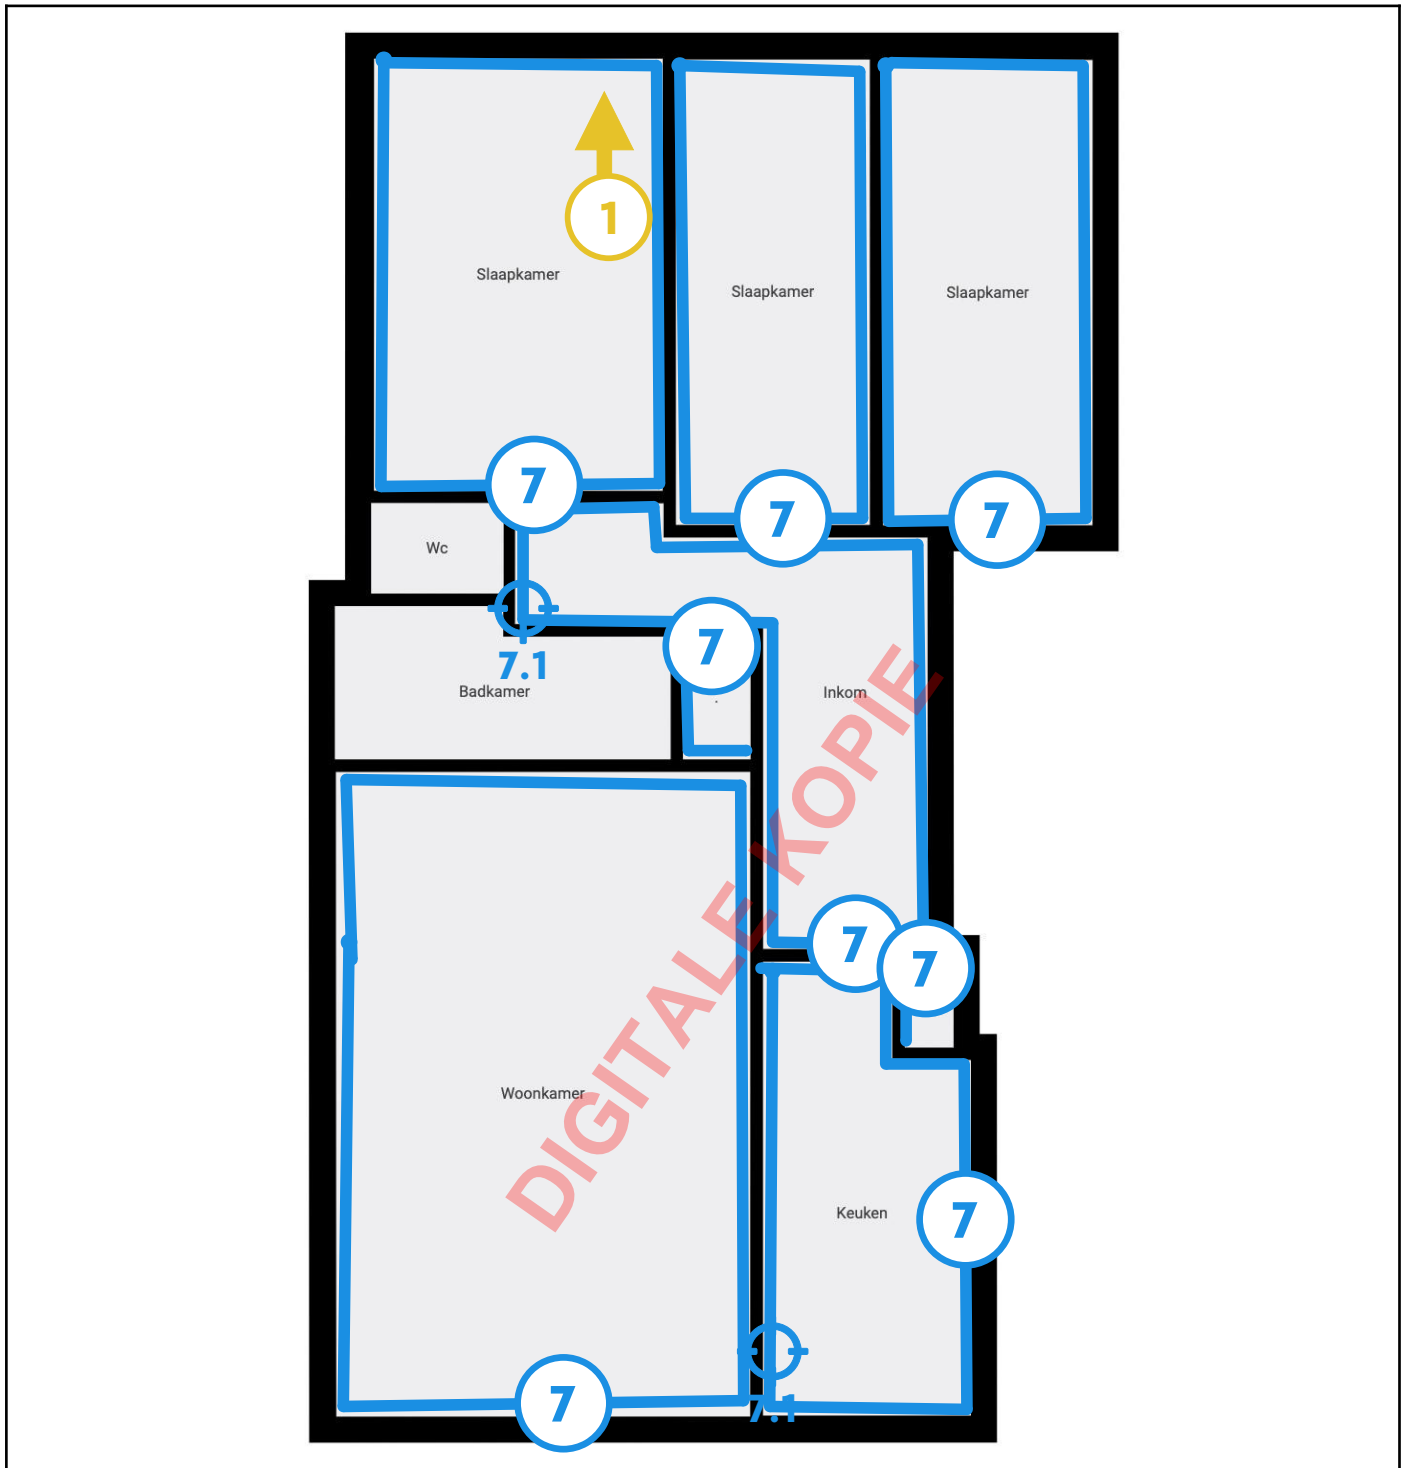
Plan 1.1: Grondplan - Appartement

Beschrijving	Type	Actie
1. Bakelieten radiatorkraan	Asbestmateriaal	Zorgvuldig beheren
7. Pleisterwerk - Muren	Geen asbest	-

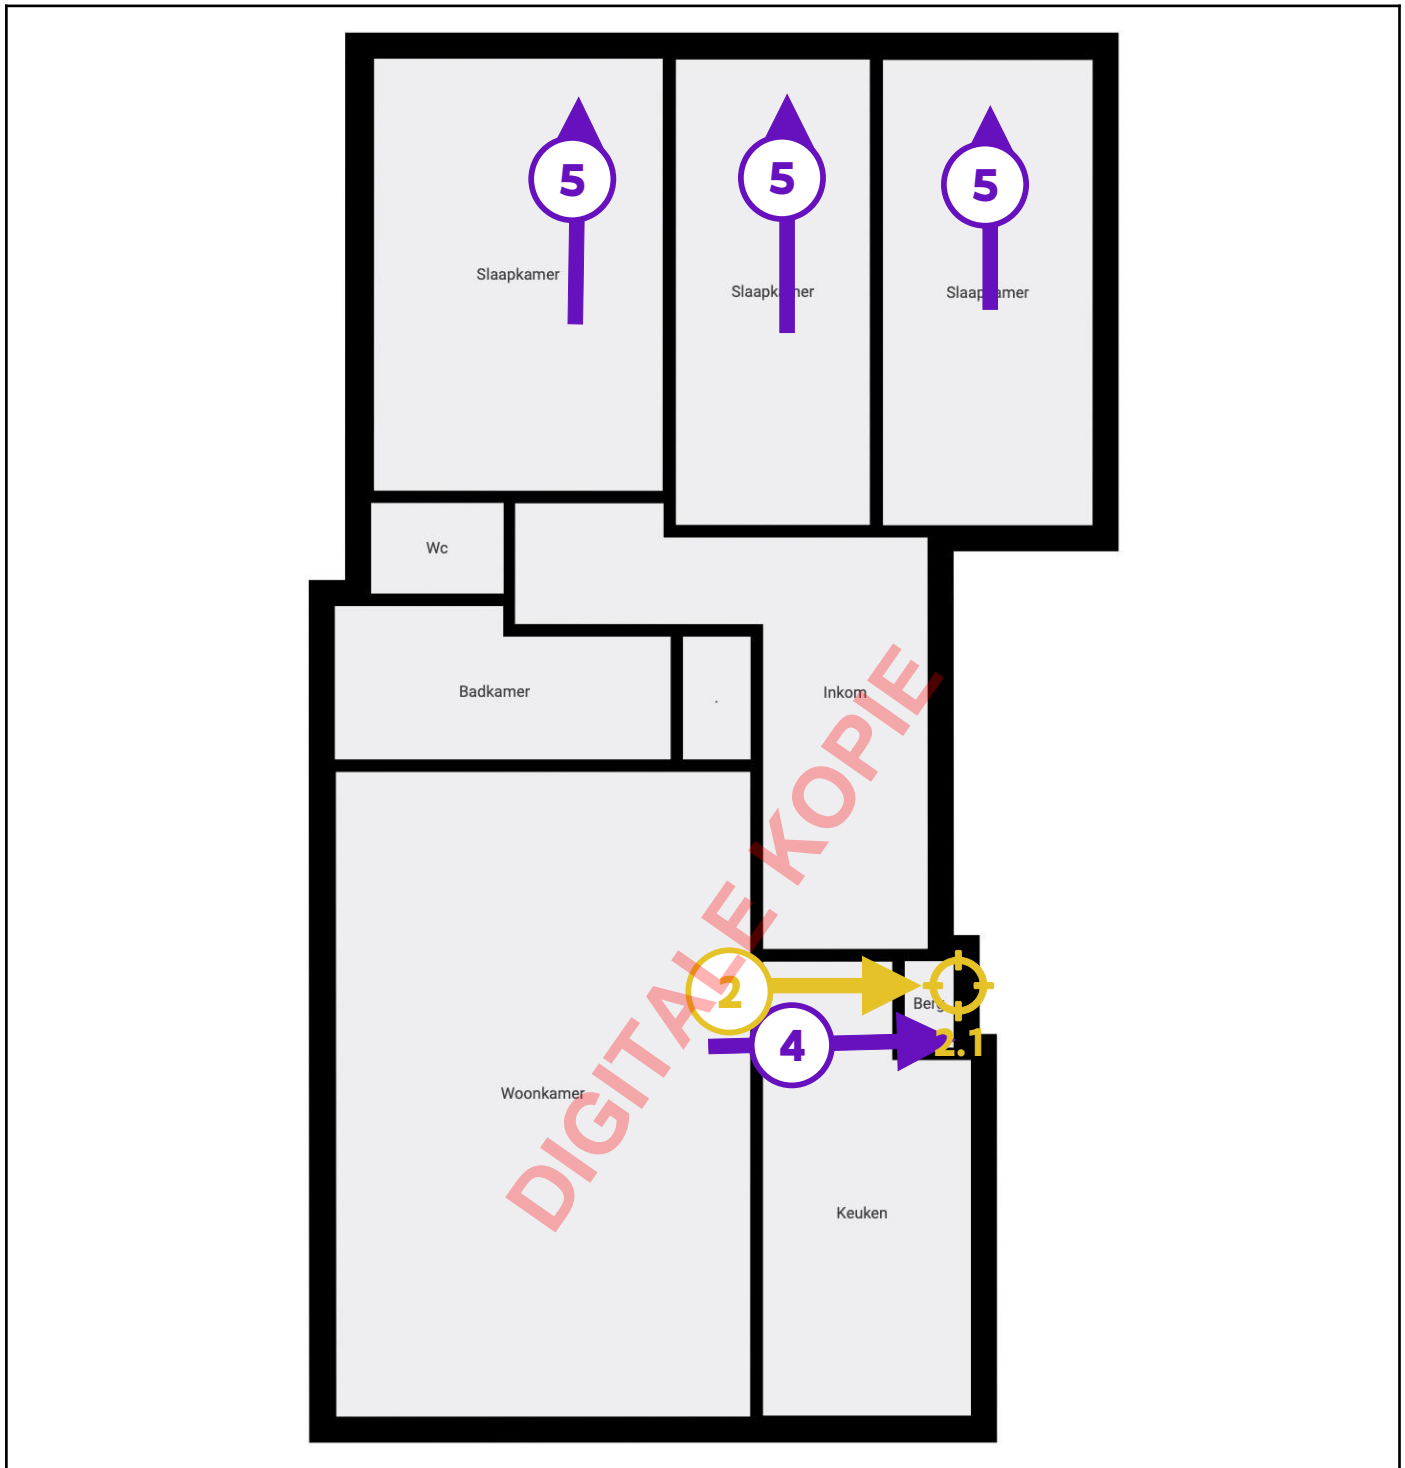
Plan 1.2: Grondplan - Appartement

Beschrijving	Type	Actie
2. Koker - Keukenberging	Asbestmateriaal	Zorgvuldig beheren
2.1 Code: 115593-3	Puntmonster	-

4. Afvoerbuis - Keukenberging	Advies	-
5. Gietijzeren/oudere radiatoren (Bouwjaar ongekend)	Advies	-

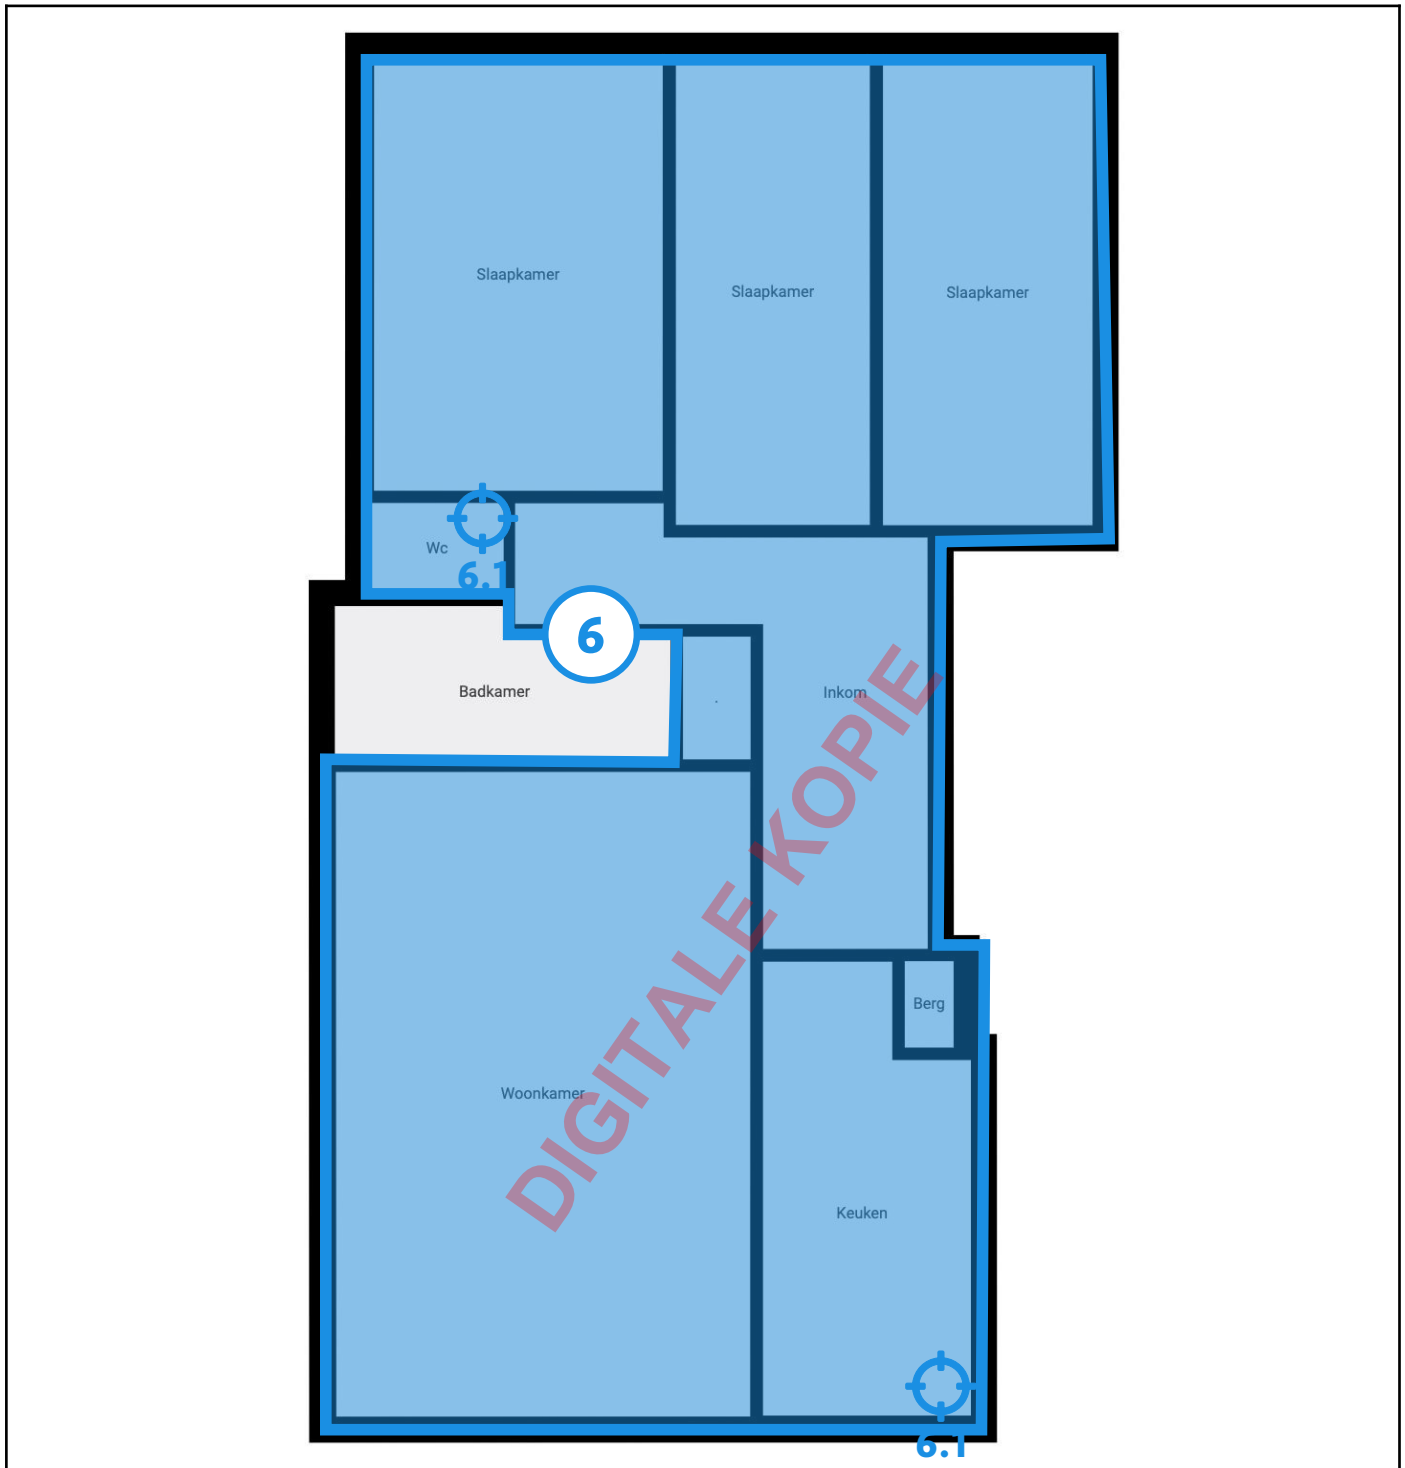
Plan 1.3: Grondplan - Appartement

Beschrijving	Type	Actie
6. Pleisterwerk - Plafonds	Geen asbest	-
6.1 Code: 115593-2	Mengmonster	-

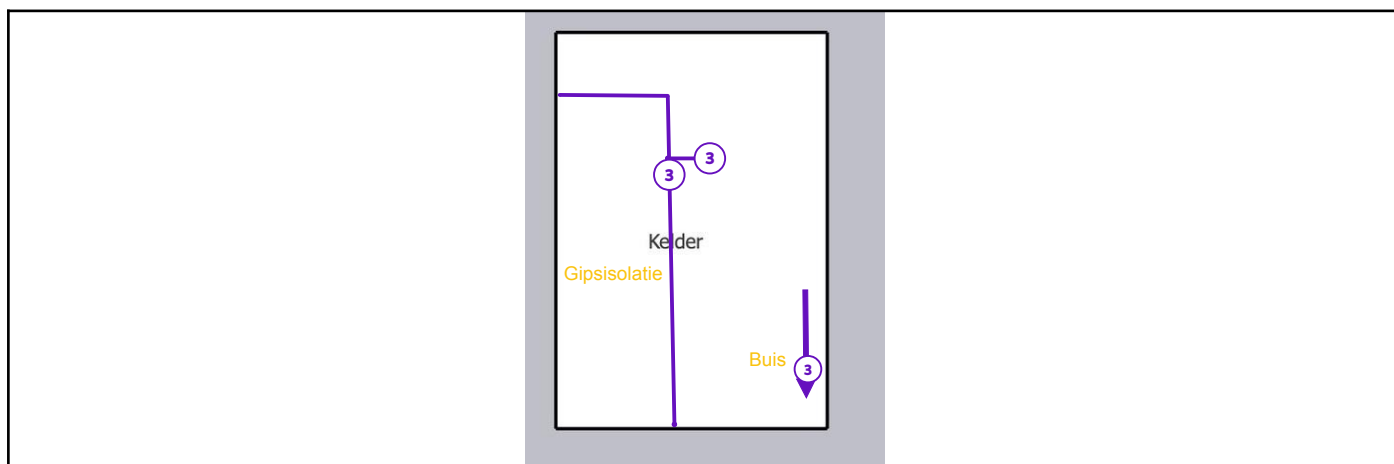
Plan 1.5: Grondplan - Kelder

Beschrijving	Type	Actie
3. Verdachte elementen - Kelder	Advies	-

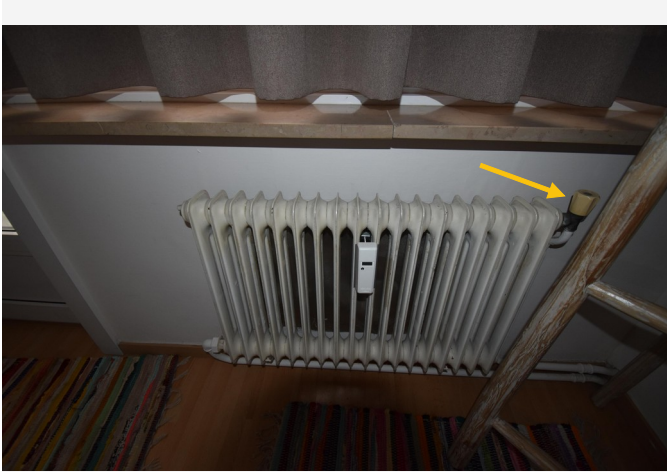
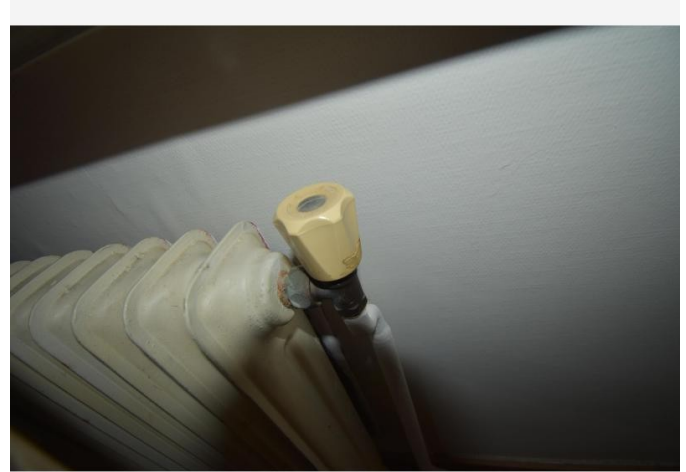
Het asbestmateriaal valt onder de mijlpaal van 2040.

Eindbeoordeling materiaalrisico	Laag materiaalrisico en/of verlaagde kans op vezelvrijgave
---------------------------------	--

Gebondenheid	Categorie 1: hechtgebonden in oorsprong
Asbestsoort (vezeltype)	Crocidoliet aanwezig
Asbestconcentratie	Laag (< 50%)
Afschermingsgraad van het gehele materiaal	Geheel of deels (ook) vrij aan binnenluchtstromen
Toestand van het materiaal	Onbeschadigd, niet verweerd

Beschrijving	Bakelieten radiatorkraan
Omgeving	Binnen
Primaire drager	HVAC infrastructuur en uitrusting
Asbestmateriaal	Plaat, paneel, tablet - Type Bakeliet
Bindmiddel van asbestmateriaal	Kunststof of -hars
Gebondenheid op basis van bindmiddel	Hecht
Hoeveelheid (oppervlakte - dikte - aantal)	• 0,01 m ² - 0,50 cm - 1 stuk
Totaal volume	< 0,001 m ³
Eenvoudig bereikbaar	Ja
Bevestigingswijze	• Geschroefd
Identificatiemethode	Vaststelling zonder monsternamen
Destructieve handeling voor identificatie	Nee

- Zorg voor een veilig beheer. Vermijd het beschadigen van het asbestmateriaal. Controleer de toestand jaarlijks op wijzigingen.
- Scherm in afwachting van verwijdering het asbestmateriaal af van luchtstromingen en verstoring: bijvoorbeeld door het te verpakken, te fixeren, af te dekken, signalisatie - afbakening aan te brengen, ...
- Voer bijkomende staalname(s) uit.

Wij adviseren om dit te laten verwijderen door een aannemer met opleidingsattest eenvoudige handelingen.

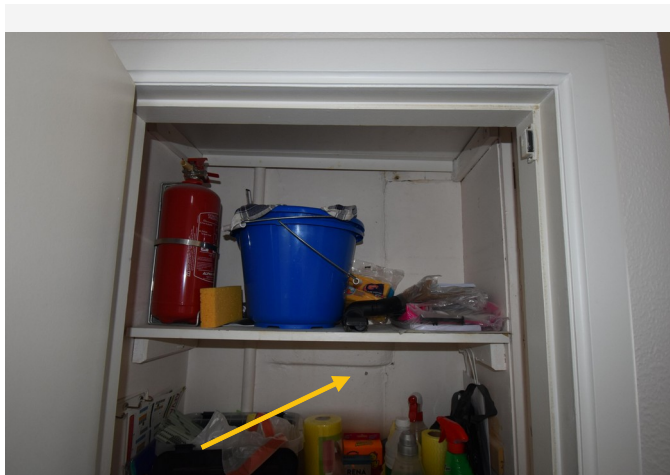
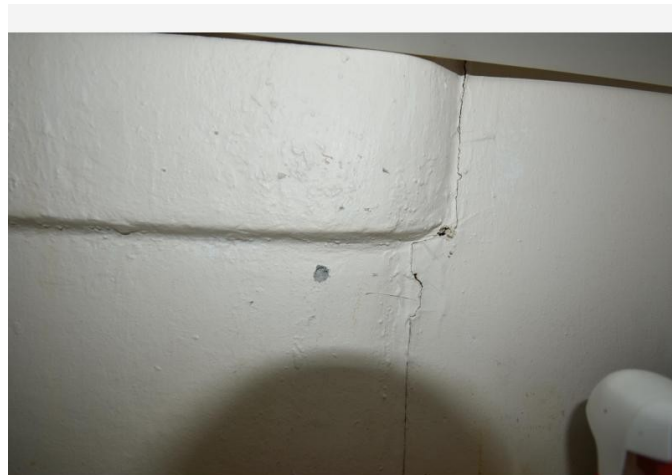
Het asbestmateriaal valt onder de mijlpaal van 2040.

Eindbeoordeling materiaalrisico	Laag materiaalrisico en/of verlaagde kans op vezelvrijgave
---------------------------------	--

Gebondenheid	Categorie 1: hechtgebonden in oorsprong
Asbestsoort (vezeltype)	Crocidoliet aanwezig
Asbestconcentratie	Laag (< 50%)
Afschermingsgraad van het gehele materiaal	Niet stootvaste afscherming
Toestand van het materiaal	Licht beschadigd, licht verweerd. Intact calciumsilicaatmateriaal of categorie III 'gebondenheid'

#	Type	Referentie	Resultaat
2.1	Puntmonster	115593-3	Crocidoliet, Chrysotiel

Beschrijving	Koker - Keukenberging
Omgeving	Binnen
Primaire drager	Binnenwand
Asbestmateriaal	Buis, koker, leiding, pijp, doorvoer
Bindmiddel van asbestmateriaal	Cement
Gebondenheid op basis van bindmiddel	Hecht
Hoeveelheid (lengte - omtrek - dikte - aantal)	<ul style="list-style-type: none">• 2,00 m - 120,00 cm - 1,00 cm - 1 stuk
Totaal volume	0,024 m ³
Eenvoudig bereikbaar	Nee <ul style="list-style-type: none">• Het asbestmateriaal is bedekt (uitgezonderd laag verf, coating, behang, kunststof, textiel) en het wegnemen van het bedekkende materiaal kan niet zonder het bedekkende materiaal te beschadigen.
Bevestigingswijze	<ul style="list-style-type: none">• Geklemd• Verlijmd, ingegoten, versmeerd
Identificatiemethode	Vaststelling met monsternamen
Destructieve handeling voor identificatie	Nee
Opmerking	Aangezien de koker grensde aan de binnenlucht van het appartement en rechtstreeks waarneembaar was werd deze opgenomen in het attest. De eventuele toekomstige verwijdering zal via de gemeenschap van het gebouw moeten besproken worden.

- Scherm in afwachting van verwijdering het asbestmateriaal af van luchtstromingen en verstoring: bijvoorbeeld door het te verpakken, te fixeren, af te dekken, signalisatie - afbakening aan te brengen, ...
- Zorg voor een veilig beheer en verwijder dit asbestmateriaal wanneer het bij werken eenvoudig bereikbaar wordt. Controleer de toestand jaarlijks op wijzigingen.

- Eenvoudige handelingen: mag via doe-het-zelf of door werknemer(s) met opleidingsattest eenvoudige handelingen
Verwijdering in zijn geheel zonder te breken. Verwijder het beton/metselwerk rondom voorzichtig, zonder schade toe te brengen aan de buis/koker zelf.

Wij adviseren om dit te laten verwijderen door een aannemer met opleidingsattest eenvoudige handelingen.

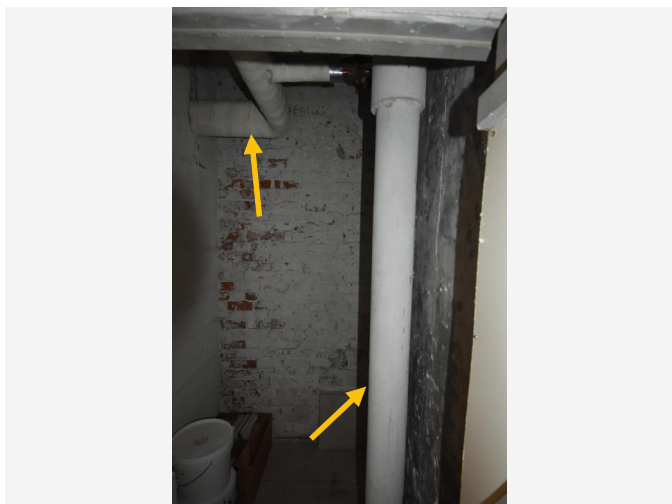
De gipsisolatie en de afvoerbuis die door de kelderberging lopen zijn asbestverdacht. Deze behoren echter toe tot de gemene delen van het gebouw en zullen verder gecontroleerd/bestaald moeten worden voor het attest gemeenschappelijke delen.

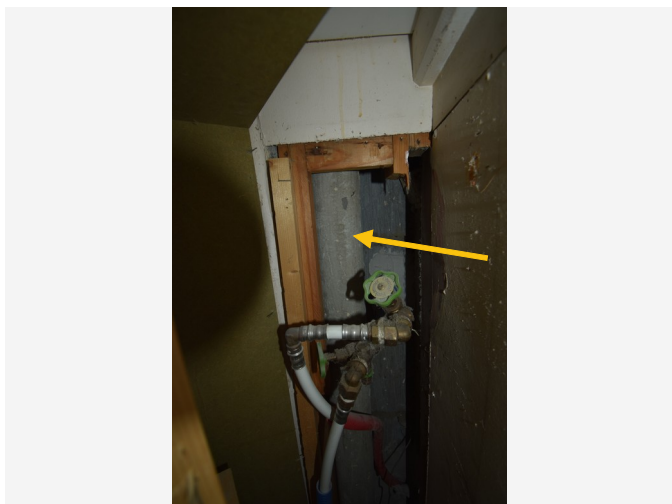
De afvoerbuïs die door de schacht aan de keukenberging loopt is asbestverdacht. Deze behoort echter toe tot de gemene delen van het gebouw en zal verder gecontroleerd/bestaald moeten worden voor het attest gemeenschappelijke delen.

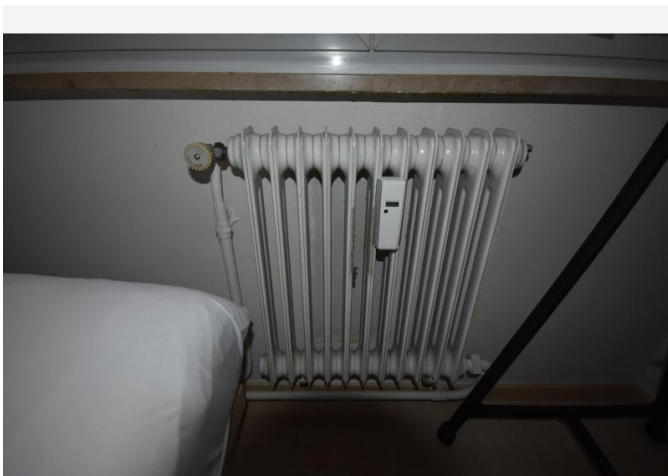
Fiche 5: Gietijzeren/oudere radiatoren (Bouwjaar ongekend)

De entiteit is verwarmd met enkele gietijzeren/oudere radiatoren.

Het bouwjaar en/of de technische gegevens van deze verwarmingselementen konden niet worden waargenomen.

Asbestverdachte materialen (bv: pakkingen, asbestkoord, verbindingen voor buizen of kanalen, brandwerende materialen, etc) kunnen bijgevolg in de toestellen aanwezig zijn. Er werd geen destructief onderzoek gesteld op de toestellen.

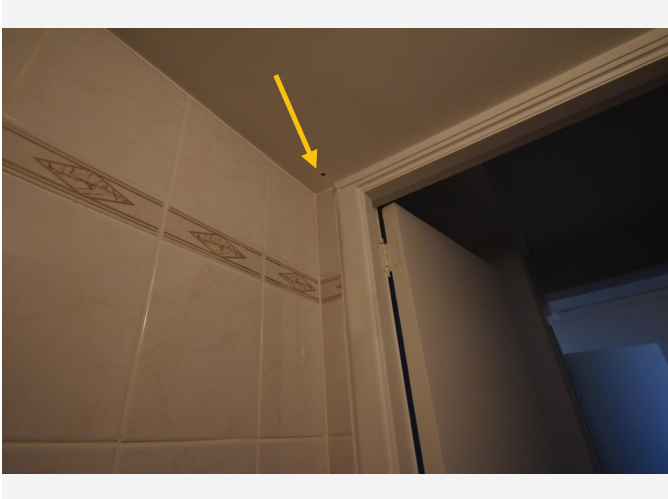
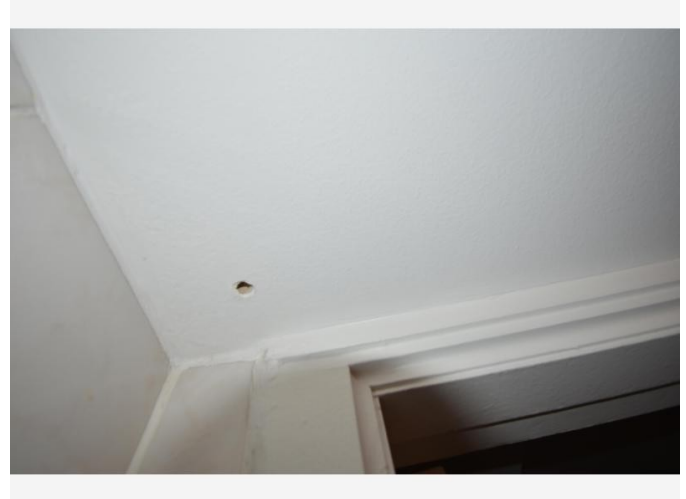
Geen asbest

#	Type	Referentie	Resultaat
6.1	Mengmonster	115593-2	Geen asbest

Beschrijving	Pleisterwerk - Plafonds
Omgeving	Binnen
Primaire drager	Plafond
Bindmiddel van materiaal	Gips - kalk
Gebondenheid op basis van bindmiddel	Niet-hechtgebonden
Hoeveelheid (oppervlakte - dikte - aantal)	• 70,00 m ² - 1,00 cm - 1 stuk
Totaal volume	0,70 m ³
Identificatiemethode	Vaststelling met monstername
Destructieve handeling voor identificatie	Nee
Opmerking	--> Stalen werden genomen op volgende plaatsen: - Natte ruimte (keuken). - Droge ruimte (toilet). --> Er konden geen stalen genomen worden op volgende plaatsen: - Stookruimte (Reden: collectieve verwarming). - Traphal (Reden: slechts 1 bouwlaag in dit pand).

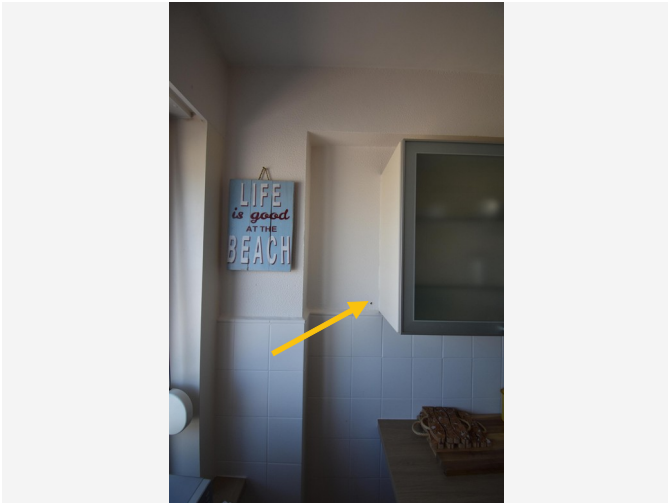
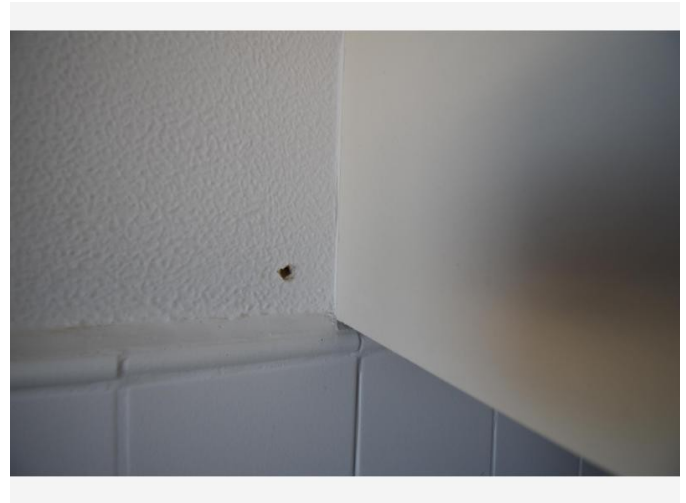
Geen asbest

#	Type	Referentie	Resultaat
7.1	Mengmonster	115593-1	Geen asbest

Beschrijving	Pleisterwerk - Muren
Omgeving	Binnen
Primaire drager	Binnenwand
Bindmiddel van materiaal	Gips - kalk
Gebondenheid op basis van bindmiddel	Niet-hechtgebonden
Hoeveelheid (oppervlakte - dikte - aantal)	• 170,00 m ² - 1,00 cm - 1 stuk
Totaal volume	1,70 m ³
Identificatiemethode	Vaststelling met monstername
Destructieve handeling voor identificatie	Nee
Opmerking	--> Stalen werden genomen op volgende plaatsen: - Natte ruimte (keuken). - Droge ruimte (inkom). --> Er konden geen stalen genomen worden op volgende plaatsen: - Stookruimte (Reden: collectieve verwarming). - Traphal (Reden: slechts 1 bouwlaag in dit pand).
