Asbestinventarisatetest

Van Maerlantstraat 86, 8370 Blankenberge

Attestnummer : 20260423-000131.000

Uitgegeven op : 23.04.2026

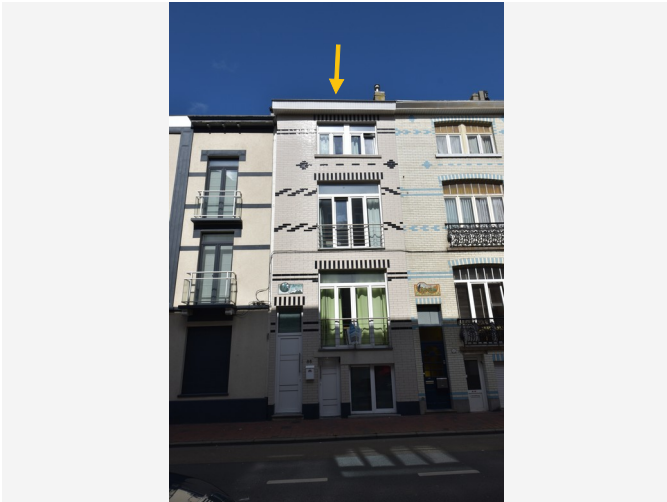
Fiche 1: Niet-waarneembaar onderdak - Voorzijde schuine dak

Tijdelijke beperking

Reden: Er is geen volledige risicobeoordeling mogelijk

Uitleg van de asbestdeskundige: Niet-waarneembaar onderdak bij de voorzijde van het schuine dak.

Aan buitenzijde: Onderzoeksbepijking hoger dan 3,50 meter te rekenen vanaf veilige ondergrond.

Aan binnenzijde: Geen luiken/veluxen/etc aanwezig en afgewerkt met stootvaste laag, waardoor hier tevens niet waarneembaar zonder destructief onderzoek.

Het kan voorkomen dat er asbestverdachte onderdakplaten (menuiserie) aanwezig zijn tussen deze 2 lagen. Laat dan eerst een staal nemen alvorens verdere werken uit te voeren, wanneer deze waarneembaar komen te liggen.

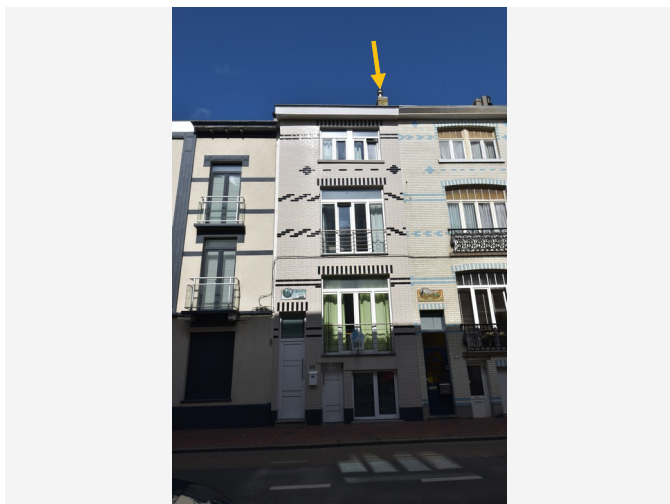
Tijdelijke beperking

Reden: Het te onderzoeken materiaal situeert zich hoger dan 3,50 m te rekenen vanaf een veilige ondergrond

Uitleg van de asbestdeskundige: Aangezien de schouw(en) zich bevindt op een hoogte hoger dan 3,5 m (vanaf een veilige ondergrond) kon deze niet worden gecontroleerd tijdens de inspectie. Dit betreft een beperking van middellange termijn (geen hoogtewerker op korte termijn of binnen redelijke kosten). Wanneer de schouw(en) toegankelijk wordt gemaakt, dient deze nader te worden bestaald.

De visueel waarneembare delen van de schouwpijpen zijn niet-asbestverdacht.

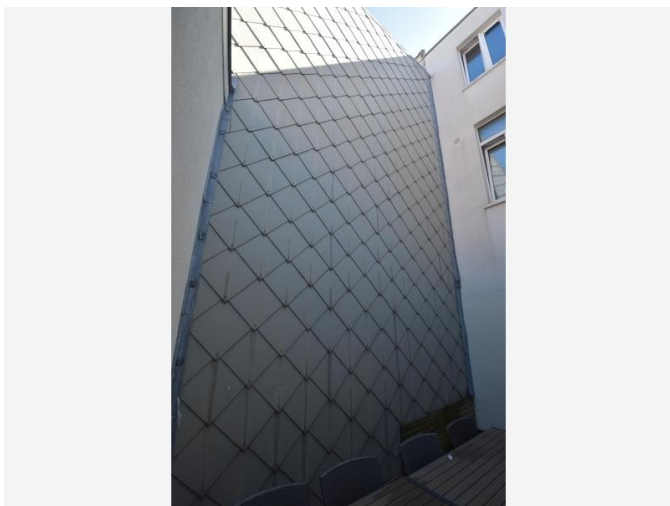
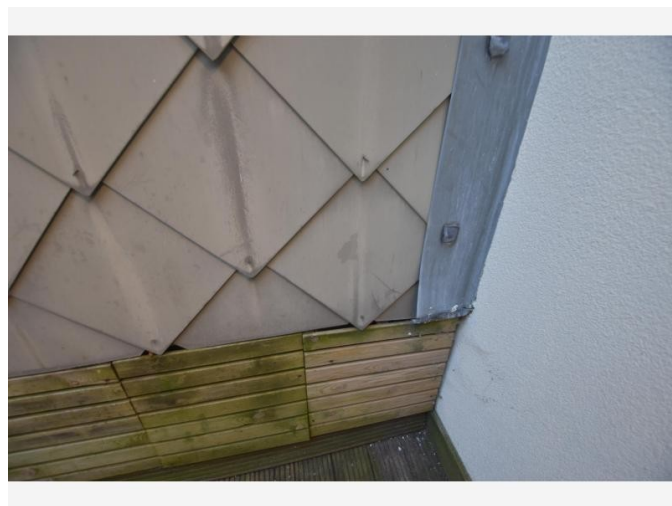
Informatie over een materiaal van een andere eigenaar

De leien die tegen de gevel hangen op het terras zijn asbestverdacht, deze behoren echter toe tot het pand van de burens.

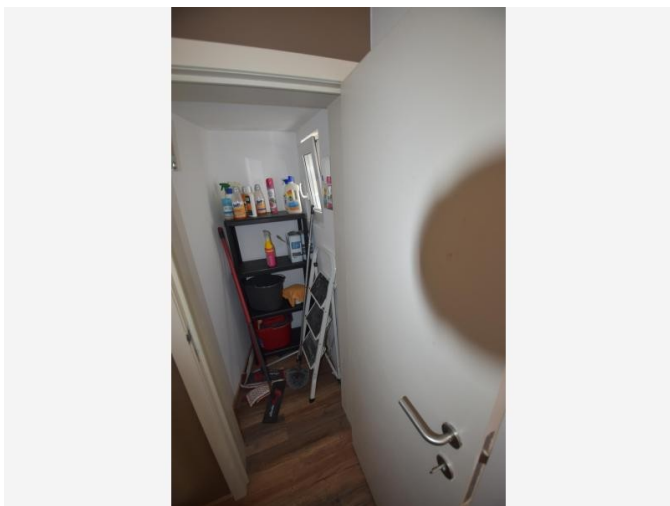
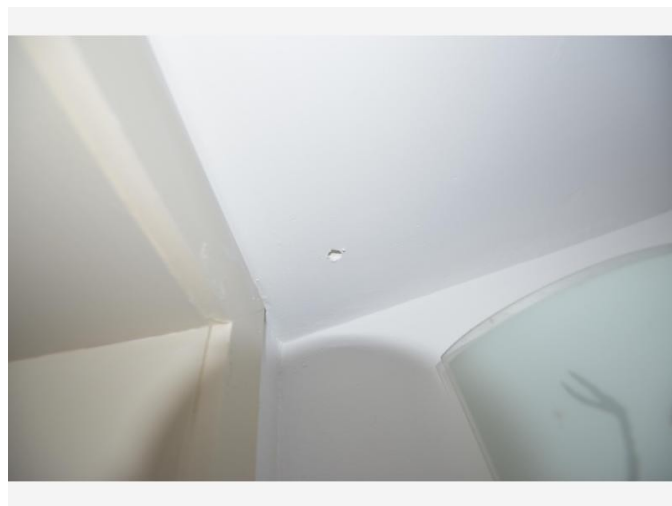
Fiche 4: Pleisterwerk - Plafonds

Geen asbest

#	Type	Referentie	Resultaat
4.1	Mengmonster	138122 - 2	Geen asbest

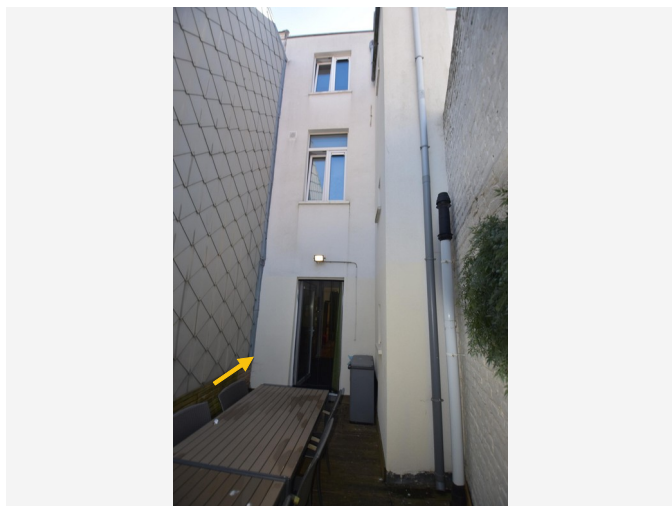
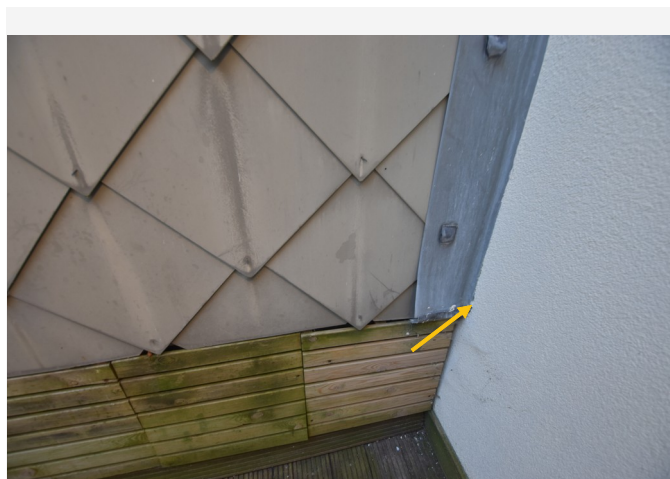
Fiche 5: Crepi - Gevels

Geen asbest

#	Type	Referentie	Resultaat
5.1	Mengmonster	138122 - 3	Geen asbest

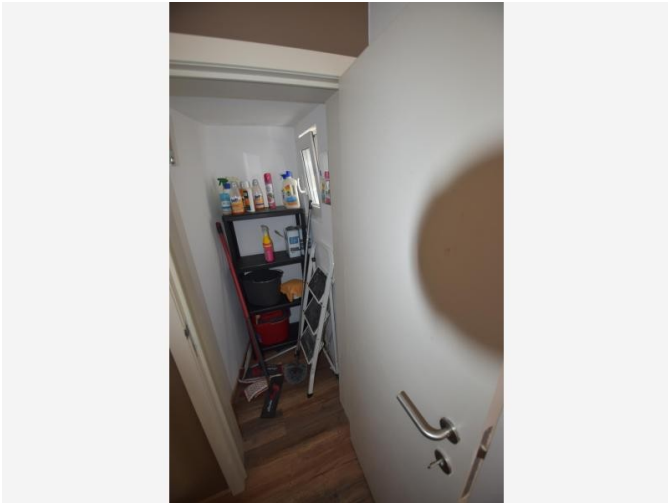
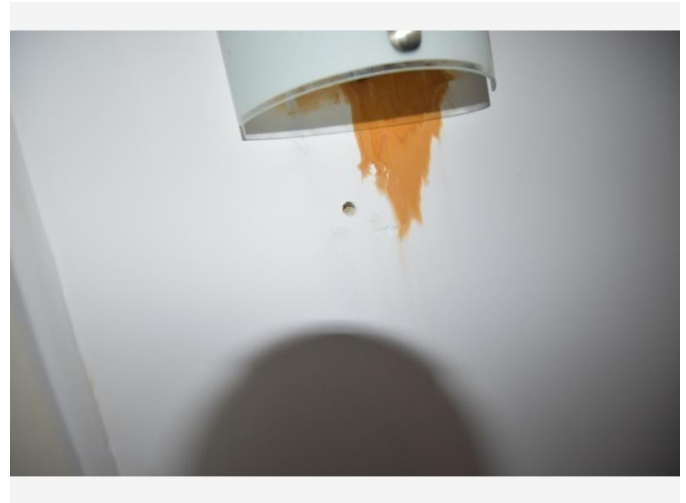
Geen asbest

#	Type	Referentie	Resultaat
6.1	Mengmonster	138122 - 1	Geen asbest

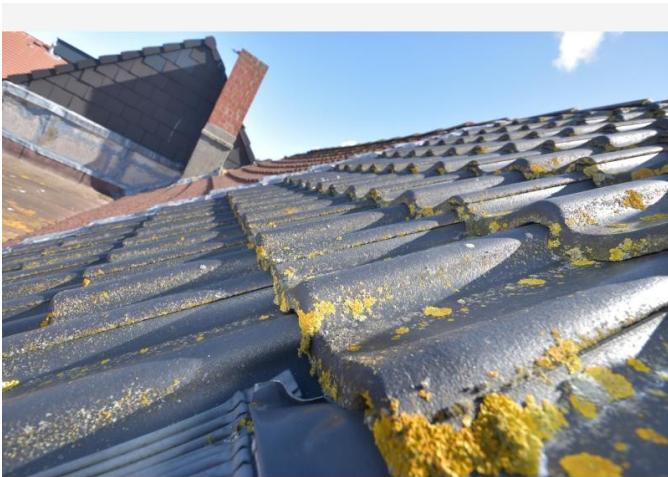
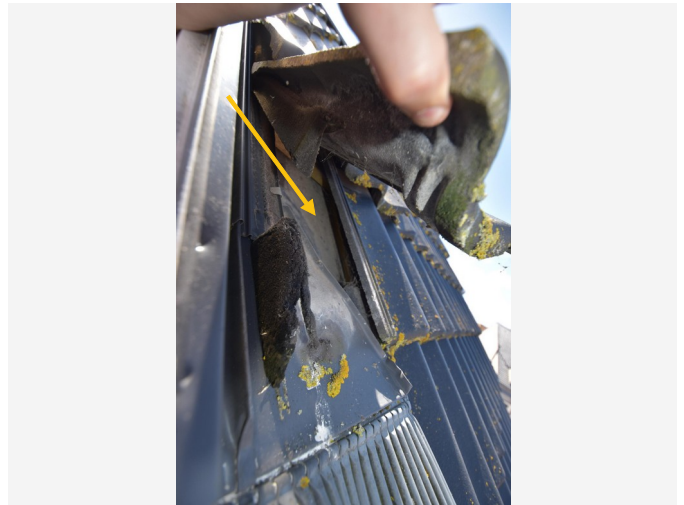
Beschrijving	Notitie	Terug te vinden op plannen
Fiche 7: Geen verdacht onderdak aanwezig - Achterzijde van het schuine dak	- Bij de achterzijde werd een niet-verdacht onderdak waargenomen, zonder destructief onderzoek (Naar eventuele tussenliggende lagen). Materiaal: in polyprop.	Plan 1.9: Grondplan +3
Fiche 8: Geen verdachte mastiek/kit/stopverf waargenomen	Bij alle ramen werden geen verdachte mastiek/kit/stopverf waargenomen, wel zachte verende niet-verdachte kit/silicone.	-
Fiche 9: Verwarmingsketel (Na 2001)	De verwarmingsketel is van na 2001. Asbestverdachte materialen (bv: pakkingen, asbestkoord, verbindingen voor buizen of kanalen, brandwerende materialen, etc) kunnen bijgevolg niet in het toestel aanwezig zijn.	-
Fiche 10: Dakbedekking - Niet asbest-verdacht	De dakbedekking op het schuine dak zijn niet asbestverdachte dakpannen.	Plan 1.10: Grondplan +3
Fiche 11: EPDM bovenlaag - Plat dak	Bovenlaag van het platte dak bestaat uit een niet-asbestverdachte EPDM laag (Bijgevolg niet-asbestverdacht). Er werd geen destructief onderzoek gepleegd naar eventuele verdachte onderliggende roofing/lijmlagen. Indien bij eventuele werken onderliggende (lijm)lagen waargenomen worden, laat dan eerst een staal uitvoeren, alvorens werken verder te zetten. (Enkel de toplaag kon bekeken worden zonder destructief onderzoek).	Plan 1.8: Grondplan +2
