Asbestinventarisatetest

Koning Boudewijnlaan 32, 8370 Blankenberge

Attestnummer : 20251007-000207.000

Uitgegeven op : 07.10.2025

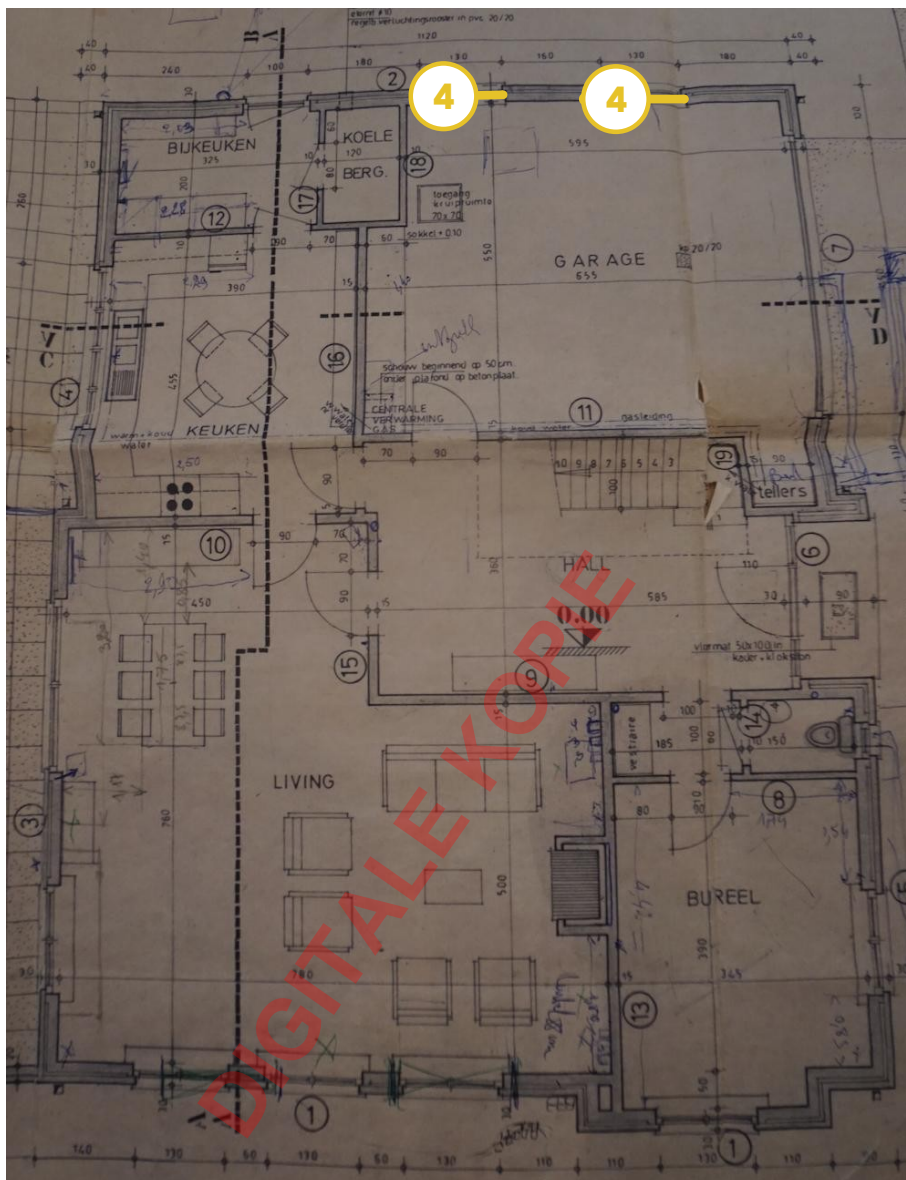
Plan 1.2: Grondplan +0

Geen destructief onderzoek gedaan naar onderliggende lagen.

Beschrijving	Type	Actie
4. Vensterbanken -Massal	Asbestmateriaal	Zorgvuldig beheren
7. Onderliggende lagen	Advies	-

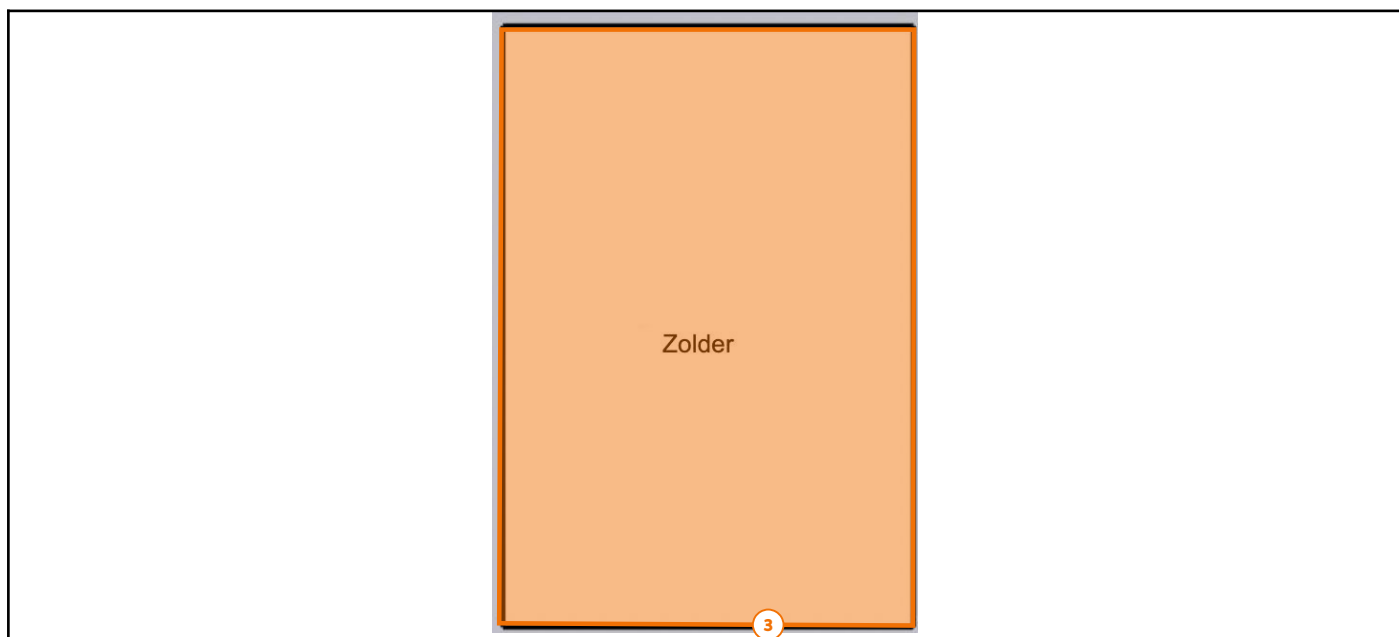
Plan 1.8: plan zolder

Beschrijving	Type	Actie
3. Onderdakplaten - Dak (Geen afwerking)	Asbestmateriaal	Maatregelen nemen

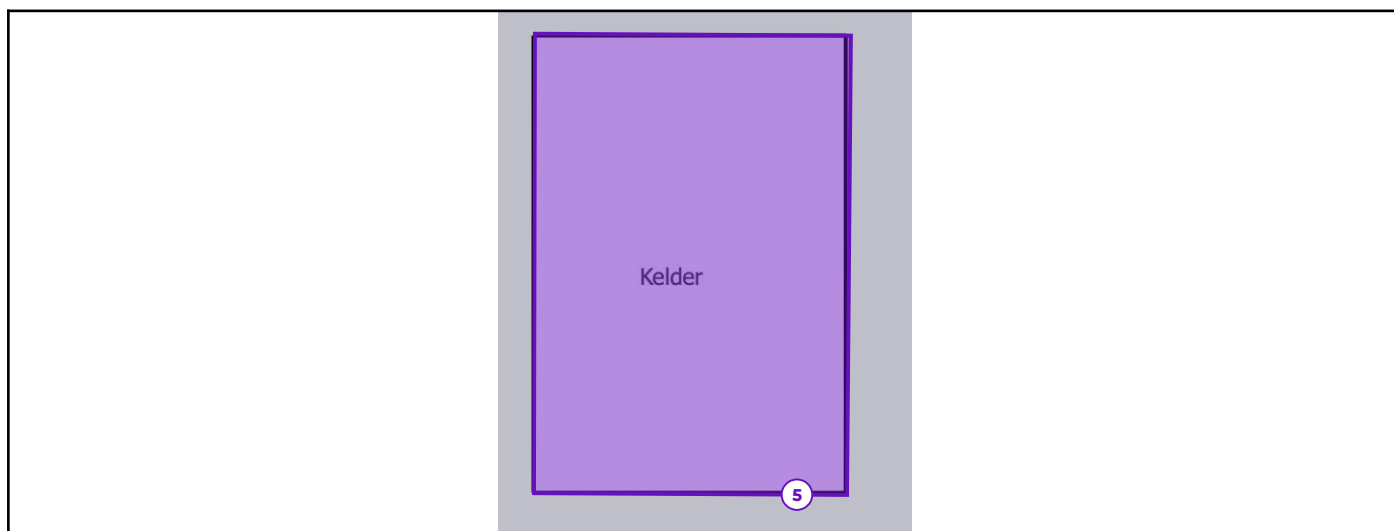
Plan 1.10: Grondplan - Kelder

Beschrijving	Type	Actie
5. Kruipkelder/ruimte - Lager dan 1,50 meter	Beperking	-

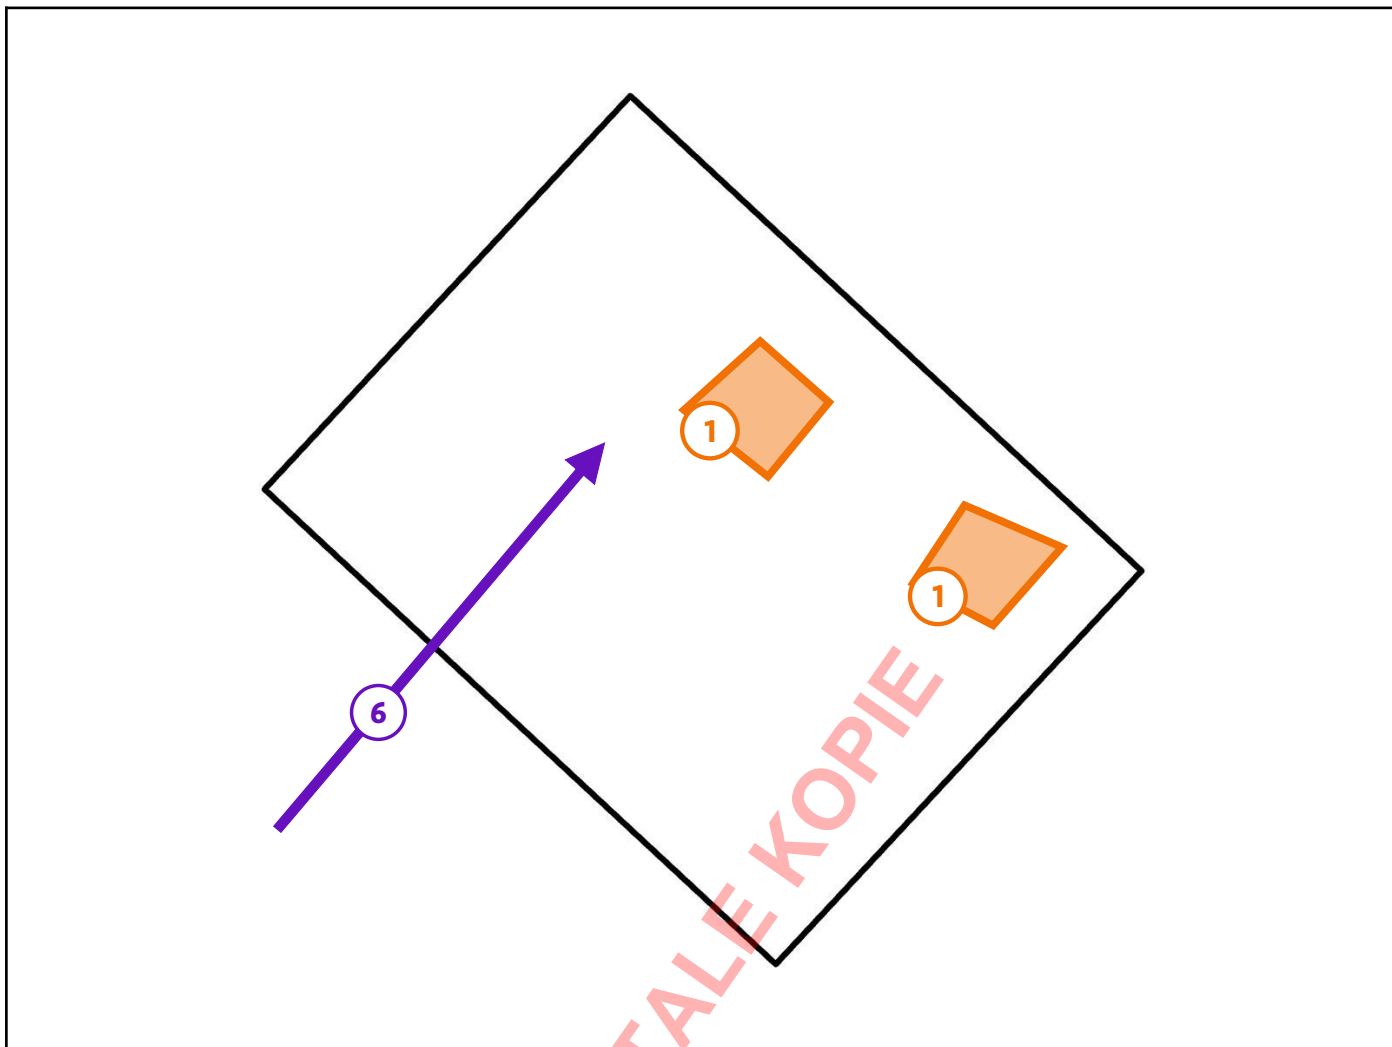
Plan 1.11: Hoofdgebouw plan bovenaanzicht

Beschrijving	Type	Actie
1. Leien - Dak - dakkapel	Asbestmateriaal	Verwijderen
6. Schouw(en) - Hoger dan 3,5 meter	Beperking	-

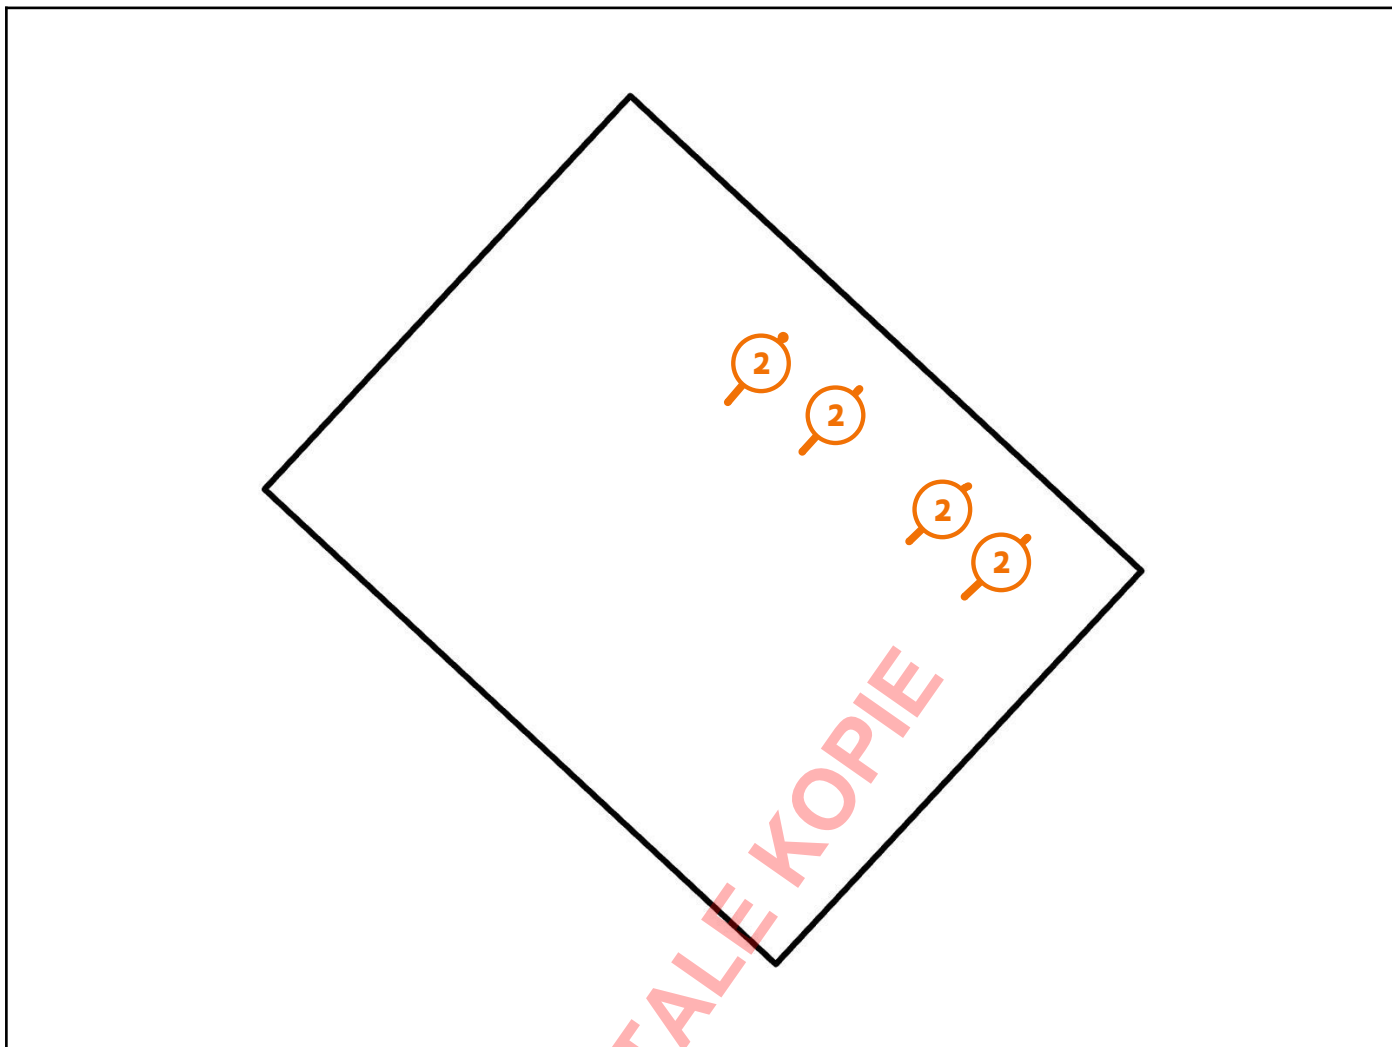
Plan 1.12: Hoofdgebouw plan bovenaanzicht

Beschrijving	Type	Actie
2. Leien - Gevel/zijkant dakkapellen	Asbestmateriaal	Verwijderen

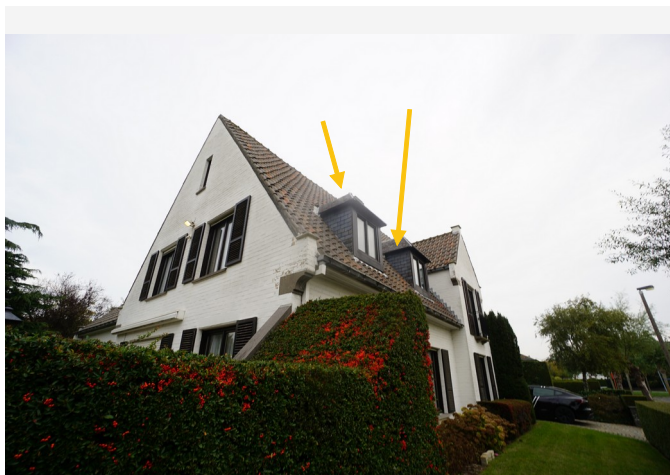
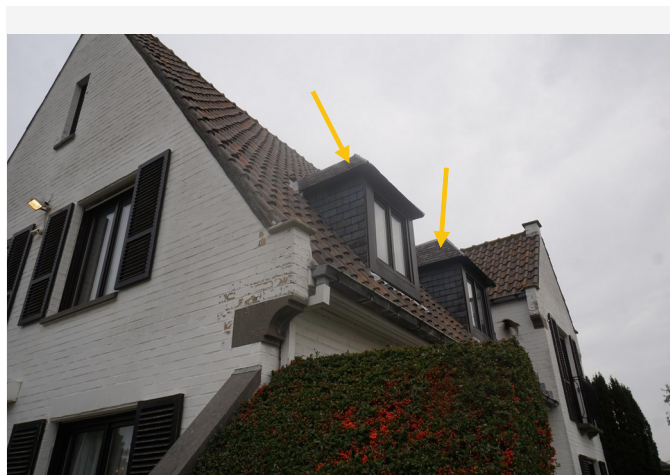
Het asbestmateriaal valt onder de mijlpaal van 2034.

Eindbeoordeling materiaalrisico	Verhoogd materiaalrisico en/of verhoogde kans op vezelvrijgave
Opmerking	Mos aanwezig. Aan binnenzijde volledig afgewerkt en niet waarneembaar.

Gebondenheid	Categorie 1: hechtgebonden in oorsprong
Asbestsoort (vezeltype)	Crocidoliet aanwezig
Asbestconcentratie	Laag (< 50%)
Afschermingsgraad van het gehele materiaal	Geheel of deels vrij aan de buitenlucht
Toestand van het materiaal	Matig beschadigd, matig verweerd

Beschrijving	Leien - Dak - dakkapel
Omgeving	Buiten
Primaire drager	Schuin dak
Asbestmateriaal	Dak- en gevelbekleding - Lei, shingle
Bindmiddel van asbestmateriaal	Cement
Gebondenheid op basis van bindmiddel	Hecht
Hoeveelheid (oppervlakte - aantal)	<ul style="list-style-type: none">• 1,50 m² - 2 stuks
Totale oppervlakte	3,00 m ²
Eenvoudig bereikbaar	Ja
Bevestigingswijze	<ul style="list-style-type: none">• Geklemd• Genageld, geniet
Identificatiemethode	Vaststelling zonder monsternamen
Destructieve handeling voor identificatie	Nee

Verwijderen

- Scherm in afwachting van verwijdering het asbestmateriaal af van luchtstromingen en verstoring: bijvoorbeeld door het te verpakken, te fixeren, af te dekken, signalisatie - afbakening aan te brengen, ...
- Verwijder dit asbestmateriaal zo snel mogelijk. Volg de toestand goed op.
- Hemelwater dat afspoelt van asbestcement daken of gevels kan asbestdeeltjes bevatten. Gebruik het enkel voor gesloten circuits (bv. spoelen toiletten). Reinig na het vervangen van het dak of de gevel de dakgoten en regenwaterput of -ton om asbesthoudend sediment of slib te verwijderen
- Voer bijkomende staalname(s) uit.

Wij adviseren om dit te laten verwijderen door een aannemer met opleidingsattest.

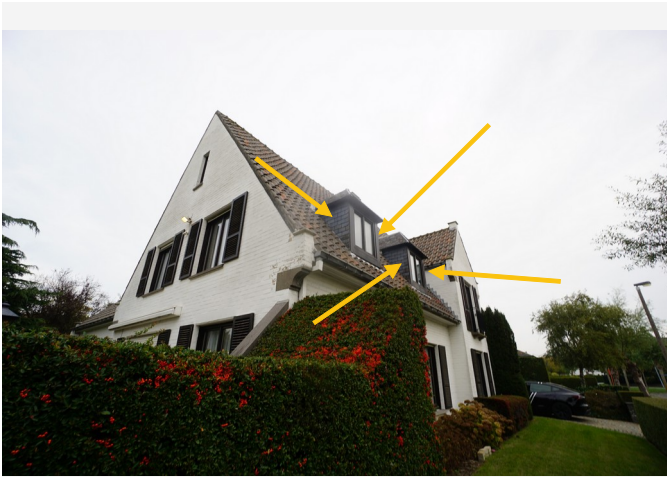
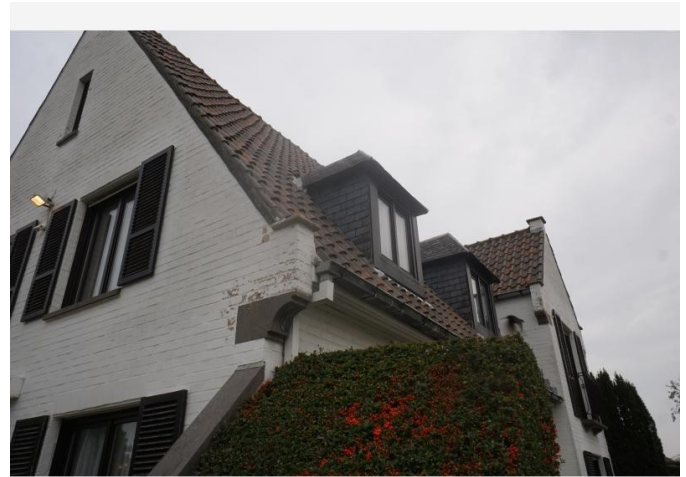
Het asbestmateriaal valt onder de mijlpaal van 2034.

Eindbeoordeling materiaalrisico	Verhoogd materiaalrisico en/of verhoogde kans op vezelvrijgave
Opmerking	Mos/verwering aanwezig.

Gebondenheid	Categorie 1: hechtgebonden in oorsprong
Asbestsoort (vezeltype)	Crocidoliet aanwezig
Asbestconcentratie	Laag (< 50%)
Afschermingsgraad van het gehele materiaal	Geheel of deels vrij aan de buitenlucht
Toestand van het materiaal	Matig beschadigd, matig verweerd

Beschrijving	Leien - Gevel/zijkant dakkapellen
Omgeving	Buiten
Primaire drager	Wand buitenschil
Asbestmateriaal	Dak- en gevelbekleding - Lei, shingle
Bindmiddel van asbestmateriaal	Cement
Gebondenheid op basis van bindmiddel	Hecht
Hoeveelheid (oppervlakte - aantal)	• 1,00 m ² - 4 stuks
Totale oppervlakte	4,00 m ²
Eenvoudig bereikbaar	Ja
Bevestigingswijze	<ul style="list-style-type: none">• Geklemd• Genageld, geniet
Identificatiemethode	Vaststelling zonder monstername
Destructieve handeling voor identificatie	Nee

Verwijderen

- Scherm in afwachting van verwijdering het asbestmateriaal af van luchtstromingen en verstoring: bijvoorbeeld door het te verpakken, te fixeren, af te dekken, signalisatie - afbakening aan te brengen, ...
- Verwijder dit asbestmateriaal zo snel mogelijk. Volg de toestand goed op.
- Hemelwater dat afspoelt van asbestcement daken of gevels kan asbestdeeltjes bevatten. Gebruik het enkel voor gesloten circuits (bv. spoelen toiletten). Reinig na het vervangen van het dak of de gevel de dakgoten en regenwaterput of -ton om asbesthoudend sediment of slib te verwijderen
- Voer bijkomende staalname(s) uit.

Wij adviseren om dit te laten verwijderen door een aannemer met opleidingsattest.

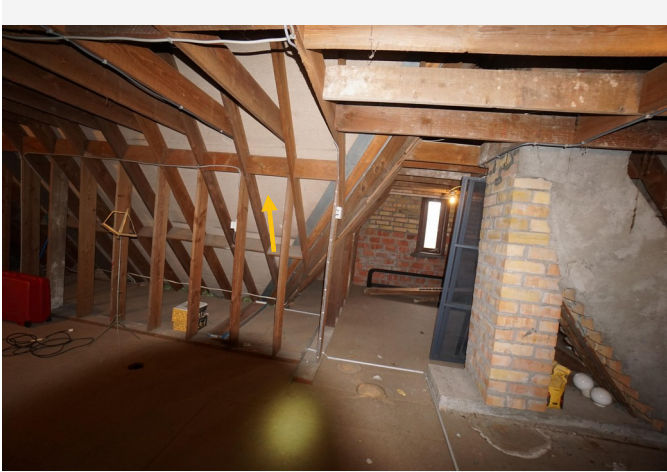
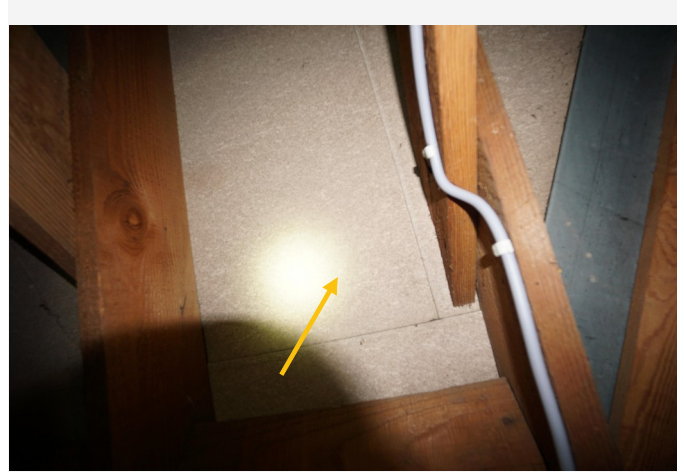
Het asbestmateriaal valt onder de mijlpaal van 2040.

Eindbeoordeling materiaalrisico	Verhoogd materiaalrisico en/of verhoogde kans op vezelvrijgave
---------------------------------	--

Gebondenheid	Categorie 1: hechtgebonden in oorsprong
Asbestsoort (vezeltype)	Crocidoliet aanwezig
Asbestconcentratie	Laag (< 50%)
Afschermingsgraad van het gehele materiaal	Geheel of deels (ook) vrij aan de binnenlucht
Toestand van het materiaal	Licht beschadigd, licht verweerd. Intact calciumsilicaatmateriaal of categorie III 'gebondenheid'

Beschrijving	Onderdakplaten - Dak (Geen afwerking)
Omgeving	Binnen
Primaire drager	Schuin dak
Asbestmateriaal	Plaat, paneel, tablet - Type Menuiserie
Bindmiddel van asbestmateriaal	Cement
Gebondenheid op basis van bindmiddel	Hecht
Hoeveelheid (oppervlakte - dikte - aantal)	<ul style="list-style-type: none">• 200,00 m² - 0,30 cm - 1 stuk
Totaal volume	0,60 m ³
Eenvoudig bereikbaar	Nee <ul style="list-style-type: none">• Het asbestmateriaal is bedekt (uitgezonderd laag verf, coating, behang, kunststof, textiel) en het wegnemen van het bedekkende materiaal kan niet zonder het bedekkende materiaal te beschadigen.
Bevestigingswijze	<ul style="list-style-type: none">• Geklemd• Genageld, geniet
Identificatiemethode	Vaststelling zonder monsternamen
Destructieve handeling voor identificatie	Nee

Maatregelen nemen

- Scherm in afwachting van verwijdering het asbestmateriaal af van luchtstromingen en verstoring: bijvoorbeeld door het te verpakken, te fixeren, af te dekken, signalisatie - afbakening aan te brengen, ...
- Zorg voor een veilig beheer en verwijder dit asbestmateriaal wanneer het bij werken eenvoudig bereikbaar wordt. Controleer de toestand jaarlijks op wijzigingen.
- Voer bijkomende staalname(s) uit.

Wij adviseren om dit te laten verwijderen door een aannemer met opleidingsattest.

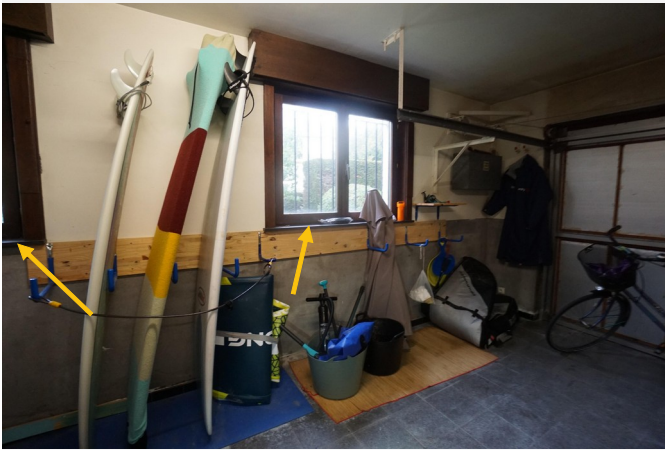
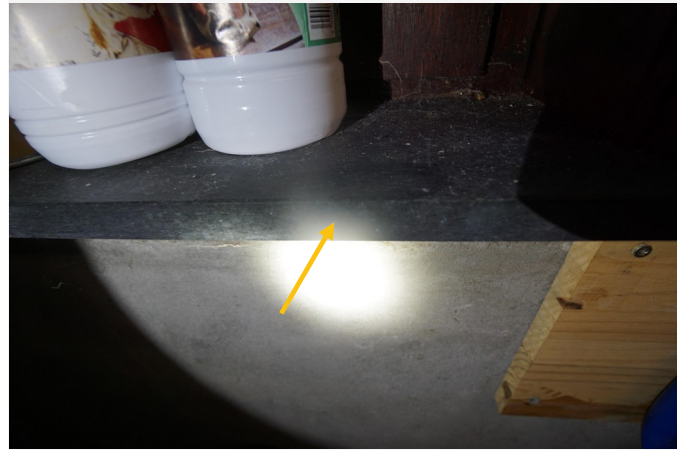
Het asbestmateriaal valt onder de mijlpaal van 2040.

Eindbeoordeling materiaalrisico	Laag materiaalrisico en/of verlaagde kans op vezelvrijgave
---------------------------------	--

Gebondenheid	Categorie 1: hechtgebonden in oorsprong
Asbestsoort (vezeltype)	Alleen chrysotiel
Asbestconcentratie	Laag (< 50%)
Afschermingsgraad van het gehele materiaal	Geheel of deels (ook) vrij aan de binnenlucht
Toestand van het materiaal	Licht beschadigd, licht verweerd. Intact calciumsilicaatmateriaal of categorie III 'gebondenheid'

Beschrijving	Vensterbanken -Massal
Omgeving	Binnen
Primaire drager	Wandopening verticaal (raam, deur, ...)
Asbestmateriaal	Plaat, paneel, tablet - Type Massal
Bindmiddel van asbestmateriaal	Cement
Gebondenheid op basis van bindmiddel	Hecht
Hoeveelheid (oppervlakte - dikte - aantal)	<ul style="list-style-type: none">• 1,20 m² - 1,50 cm - 2 stuks
Totaal volume	0,036 m ³
Eenvoudig bereikbaar	Ja
Bevestigingswijze	<ul style="list-style-type: none">• Geklemd• Verlijmd, ingegoten, versmeerd
Identificatiemethode	Vaststelling zonder monsternamen
Destructieve handeling voor identificatie	Nee

Zorgvuldig beheeren

- Zorg voor een veilig beheer. Vermijd het beschadigen van het asbestmateriaal. Controleer de toestand jaarlijks op wijzigingen.
- Scherm in afwachting van verwijdering het asbestmateriaal af van luchtstromingen en verstoring: bijvoorbeeld door het te verpakken, te fixeren, af te dekken, signalisatie - afbakening aan te brengen, ...
- Voer bijkomende staalname(s) uit.

Wij adviseren om dit te laten verwijderen door een aannemer met opleidingsattest eenvoudige handelingen.

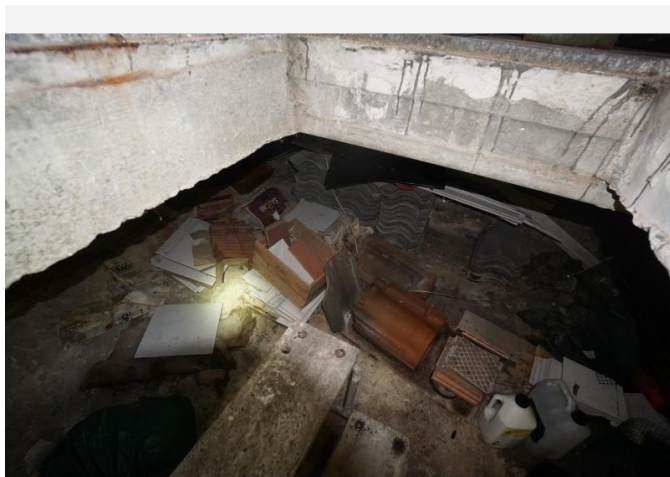
Situeringfoto

Permanente beperking

Reden: Kruipkelder/ruimte
