Asbestinventarisatetest

Van Maerlantstraat 13, 8370 Blankenberge

Attestnummer : 20260206-000278.000

Niet-asbestveilig

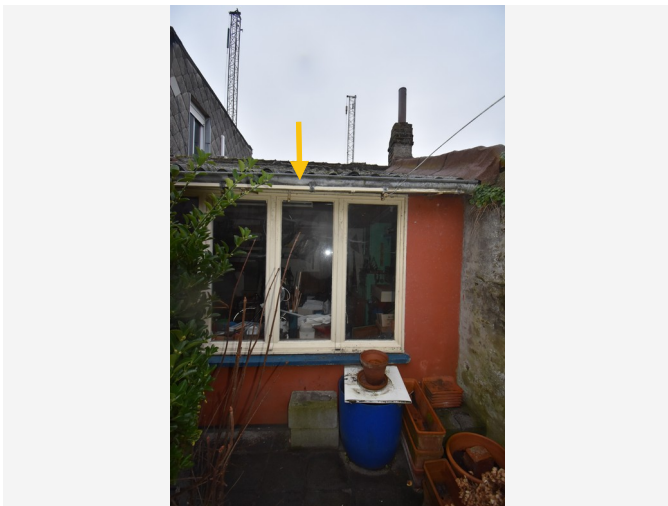
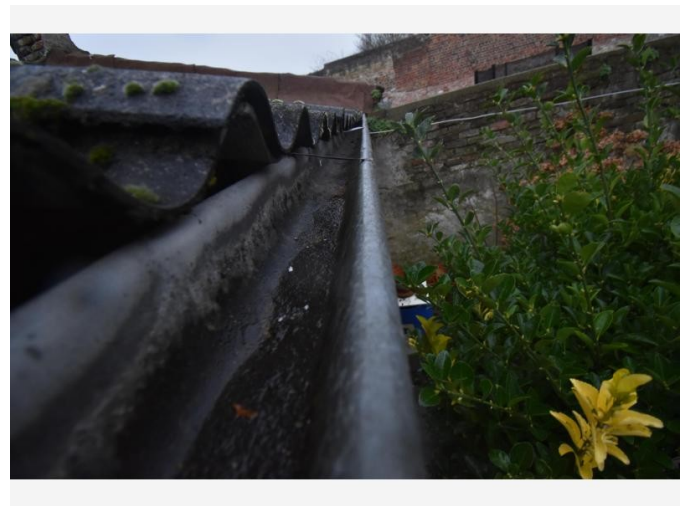
Beschrijving	Dakgoten - Contaminatie door AC dak
Type afvalstof	Betreft resten (contaminatie) van verwerking of beschadiging
Type resten (contaminatie)	<ul style="list-style-type: none">• Stukken, fragmenten (vermengd in materiaal)
Besmette materialen	<ul style="list-style-type: none">• Organisch materiaal (mos, mest, vegetatie, ...)• Sediment (dakgoot, afvoerbuys, regenwaterput, ...)
Bron van de resten	Golfplaten nog aanwezig op dak.
Omgeving	Buiten
Primaire drager	Infrastructuur hemelwater (opvang en afvoer)
Gebondenheid resten	Niet hecht
Hoeveelheid (gewicht - aantal)	<ul style="list-style-type: none">• 1,00 kg - 1 stuk
Totaal gewicht	1,00 kg
Eenvoudig bereikbaar	Ja
Identificatiemethode	De asbestdeskundige beoordeelt het materiaal als asbestverdacht en dus asbesthoudend, en dit zonder monstername.
Opmerking

- Onderliggende structuur gecontamineerd - voorafgaandelijk reinigen (geïmpregneerde doeken / stofzuigen met absoluutfilter van de vloeroppervlakte).
- Aanbrengen van een PE-folie onder de te verwijderen toepassingen en na asbestverwijdering omzichtig verwijderen en reinigen (geïmpregneerde doeken / stofzuigen absoluutfilter / fixeren van het onderliggende materiaal, draagstructuren en omgeving na de werken).
- Volledige bevochtiging (met een impregnatie product), bijzondere aandacht aan overlapzones.
- Reinigen van dakgoten (asbesthoudend dakgootslib en bijkomend afbraakmateriaal) met opvang van het spoelwater (afkoppeling) in een reservoir voor verwerking (filteren met absoluutfilter).

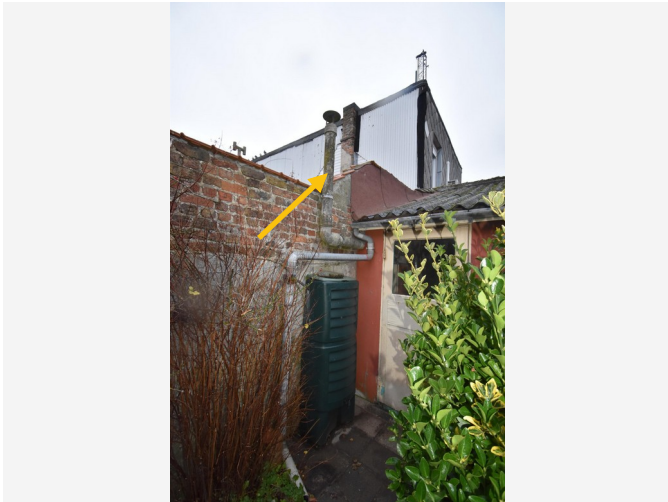
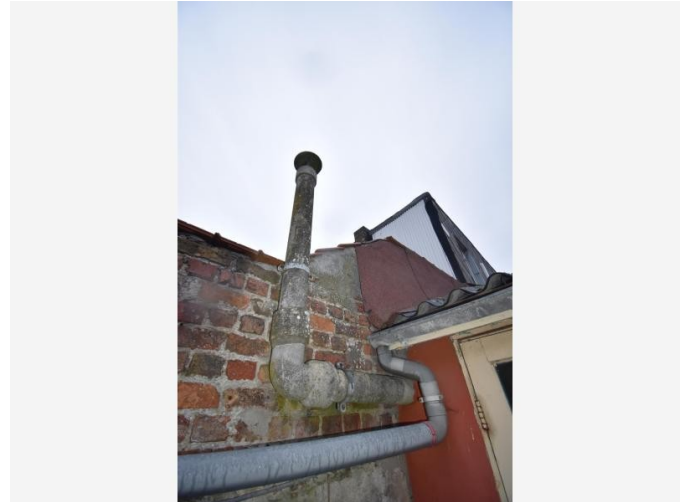
Een beschadigde asbesttoepassing of asbest in slechte staat kan makkelijk verder breken of vergruizen. Er komen dan schadelijke asbestvezels vrij die ingeademd kunnen worden.

Beschrijving	Rookgaskanaal + schouwhoed - Schouw tuinhuis
Omgeving	Grenst aan binnen- en buitenlucht
Primaire drager	HVAC infrastructuur en uitrusting
Asbestmateriaal	Rookgaskanaal
Bindmiddel van asbestmateriaal	Cement
Gebondenheid op basis van bindmiddel	Hecht
Hoeveelheid (lengte - omtrek - dikte - aantal)	<ul style="list-style-type: none">• 3,00 m - 60,00 cm - 1,00 cm - 1 stuk
Totaal volume	0,018 m ³
Eenvoudig bereikbaar	Ja
Bevestigingswijze	<ul style="list-style-type: none">• Verlijmd, ingegoten, versmeerd
Identificatiemethode	<p>De asbestdeskundige beoordeelt het materiaal als asbestverdacht en dus asbesthoudend, en dit zonder monsternamen.</p> <p>Motivatie: De opdrachtgever weigert om het materiaal te laten bemonsteren.</p>
Destructieve handeling voor identificatie	Nee
Opmerking	Kachel aanwezig in onderliggende ruimte (open systeem).

U moet de toepassing tijdens en voor de verwijdering bevochtigen en/of fixeren. Dek de vloer en niet-verplaatsbare meubels aan de binnenzijde af met een folie. Vraag (niet-beschermde) derden niet in de buurt te komen.

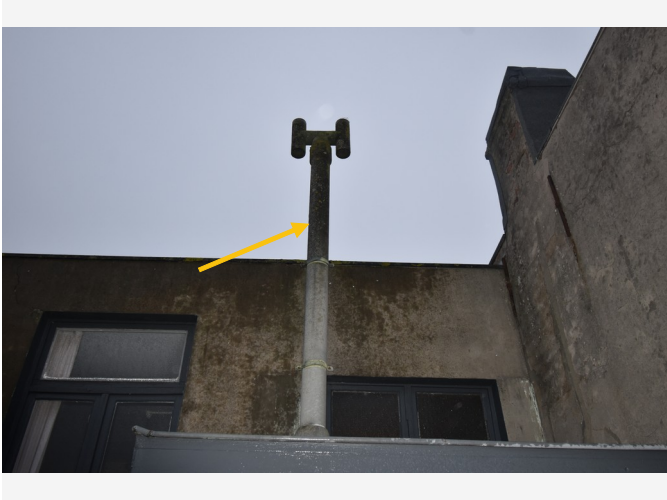
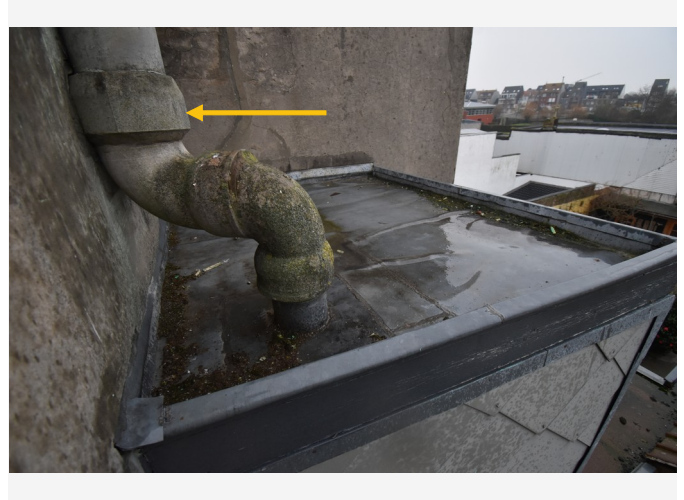
Een beschadigde asbesttoepassing of asbest in slechte staat kan makkelijk verder breken of vergruizen. Er komen dan schadelijke asbestvezels vrij die ingeademd kunnen worden.

Beschrijving	Rookgaskanaal + Schouwhoed - Schouw woning
Omgeving	Buiten
Primaire drager	HVAC infrastructuur en uitrusting
Asbestmateriaal	Rookgaskanaal
Bindmiddel van asbestmateriaal	Cement
Gebondenheid op basis van bindmiddel	Hecht
Hoeveelheid (lengte - omtrek - dikte - aantal)	<ul style="list-style-type: none">• 4,00 m - 80,00 cm - 1,00 cm - 1 stuk
Totaal volume	0,032 m ³
Eenvoudig bereikbaar	Ja
Bevestigingswijze	<ul style="list-style-type: none">• Verlijmd, ingegoten, versmeerd
Identificatiemethode	<p>De asbestdeskundige beoordeelt het materiaal als asbestverdacht en dus asbesthoudend, en dit zonder monsternamen.</p> <p>Motivatie: De opdrachtgever weigert om het materiaal te laten bemonsteren.</p>
Destructieve handeling voor identificatie	Nee
Opmerking	Aangesloten op gesloten ketel

U moet de toepassing tijdens en voor de verwijdering bevochtigen en/of fixeren. Dek de vloer en niet-verplaatsbare meubels aan de binnenzijde af met een folie. Vraag (niet-beschermde) derden niet in de buurt te komen.

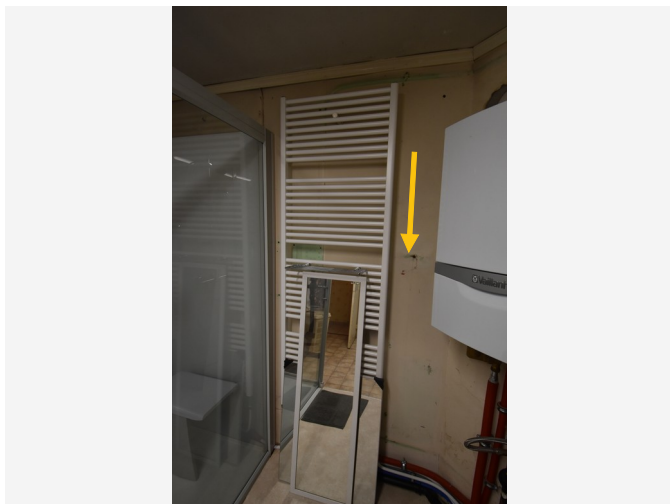
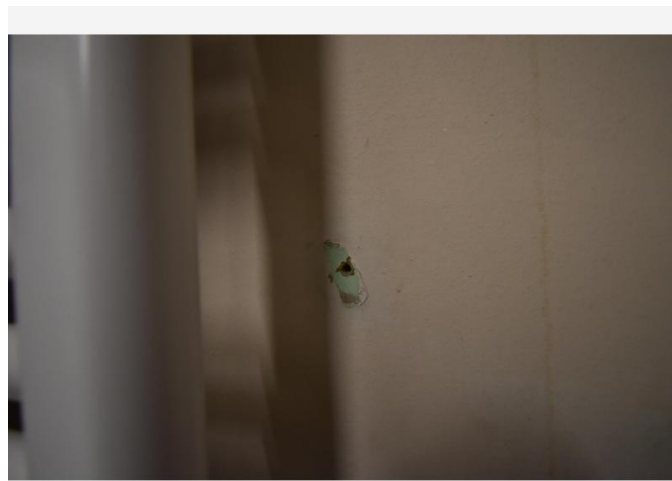
Beschrijving	Voorzetwanden - Badkamer (gelijkvloers)
Omgeving	Binnen
Primaire drager	Binnenwand
Asbestmateriaal	Plaat, paneel, tablet - Type Menuiserite
Bindmiddel van asbestmateriaal	Cement
Gebondenheid op basis van bindmiddel	Hecht
Hoeveelheid (oppervlakte - dikte - aantal)	• 16,00 m ² - 0,32 cm - 1 stuk
Totaal volume	0,051 m ³
Eenvoudig bereikbaar	Ja
Bevestigingswijze	<ul style="list-style-type: none">• Geklemd• Geschroefd
Identificatiemethode	De asbestdeskundige beoordeelt het materiaal als asbestverdacht en dus asbesthoudend, en dit zonder monstername. Motivatie: De opdrachtgever weigert om het materiaal te laten bemonsteren.
Destructieve handeling voor identificatie	Nee

Opgelet: ook tijdens het verwijderen moet het asbest intact blijven. Verwijdering kan en moet bijgevolg in zijn geheel zonder te breken of schade aan te brengen.

U moet de toepassing tijdens en voor de verwijdering bevochtigen en/of fixeren. Dek de vloer en niet-verplaatsbare meubels af met een folie. Sluit steeds alle ramen en deuren, schakel ventilatiesystemen even uit, en vraag (niet-beschermde) derden de woning te verlaten.

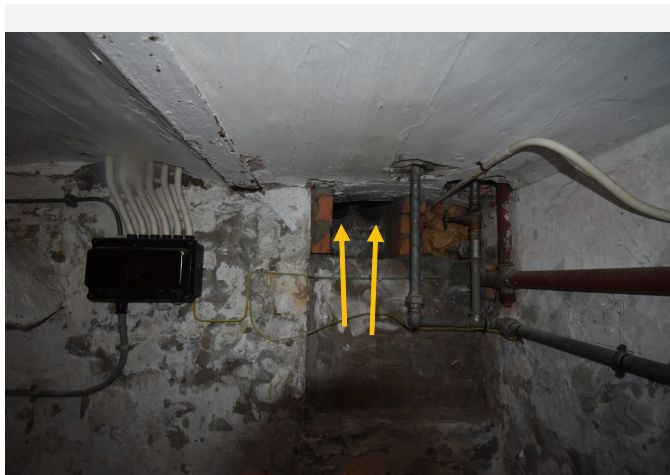
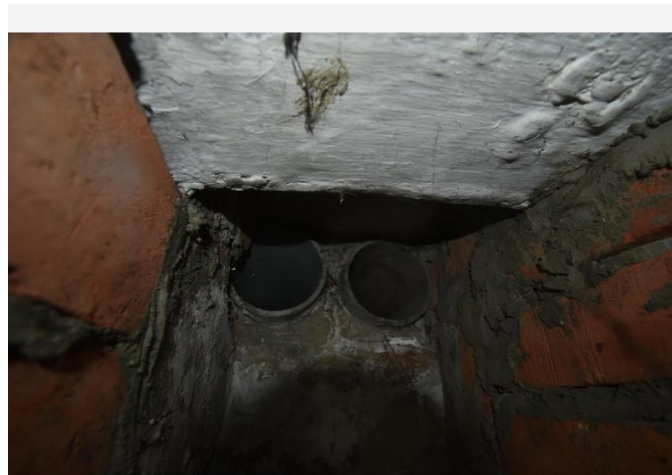
Beschrijving	Ventilatiekanalen - Kelder
Omgeving	Grenst aan binnen- en buitenlucht
Primaire drager	HVAC infrastructuur en uitrusting
Asbestmateriaal	Buis, koker, leiding, pijp, doorvoer
Bindmiddel van asbestmateriaal	Cement
Gebondenheid op basis van bindmiddel	Hecht
Hoeveelheid (lengte - omtrek - dikte - aantal)	<ul style="list-style-type: none">• 4,00 m - 40,00 cm - 1,00 cm - 2 stuks
Totaal volume	0,032 m ³
Eenvoudig bereikbaar	Nee <ul style="list-style-type: none">• Het asbestmateriaal is bedekt (uitgezonderd laag verf, coating, behang, kunststof, textiel) en het wegnemen van het bedekkende materiaal kan niet zonder het bedekkende materiaal te beschadigen.
Bevestigingswijze	<ul style="list-style-type: none">• Geklemd• Verlijmd, ingegoten, versmeerd
Identificatiemethode	De asbestdeskundige beoordeelt het materiaal als asbestverdacht en dus asbesthoudend, en dit zonder monstername. Motivatie: De opdrachtgever weigert om het materiaal te laten bemonsteren.

Destructieve handeling voor identificatie	Nee
Opmerking	De effectieve lengte kon niet bepaald worden.

- Eenvoudige handelingen: mag via doe-het-zelf of door werknemer(s) met opleidingsattest eenvoudige handelingen
In zijn geheel zonder te breken. Verwijder het beton/metselwerk rondom voorzichtig, zonder schade toe te brengen aan de buis/koker zelf.

Opgelet: ook tijdens het verwijderen moet het asbest intact blijven. Verwijdering kan en moet bijgevolg in zijn geheel zonder te breken of schade aan te brengen.

U moet de toepassing tijdens en voor de verwijdering bevochtigen en/of fixeren. Dek de vloer en niet-verplaatsbare meubels af met een folie. Sluit steeds alle ramen en deuren, schakel ventilatiesystemen even uit, en vraag (niet-beschermde) derden de woning te verlaten.

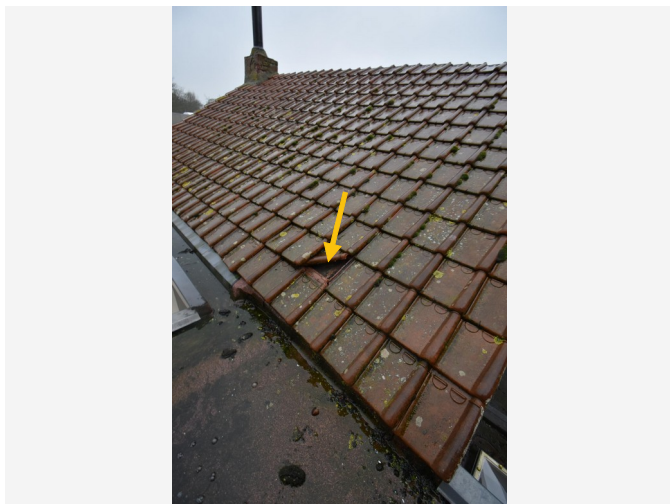
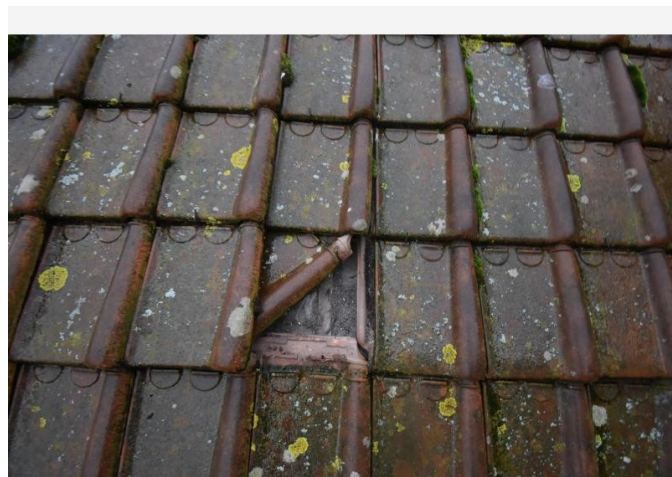
Een beschadigde asbesttoepassing of asbest in slechte staat kan makkelijk verder breken of vergruizen. Er komen dan schadelijke asbestvezels vrij die ingeademd kunnen worden.

Beschrijving	Onderdakplaten - Hellend dak
Omgeving	Buiten
Primaire drager	Schuin dak
Asbestmateriaal	Plaat, paneel, tablet - Type Menuiserie
Bindmiddel van asbestmateriaal	Cement
Gebondenheid op basis van bindmiddel	Hecht
Hoeveelheid (oppervlakte - dikte - aantal)	<ul style="list-style-type: none">• 20,00 m² - 0,32 cm - 1 stuk
Totaal volume	0,064 m ³
Eenvoudig bereikbaar	Nee <ul style="list-style-type: none">• Het asbestmateriaal is bedekt (uitgezonderd laag verf, coating, behang, kunststof, textiel) en het wegnemen van het bedekkende materiaal kan niet zonder het bedekkende materiaal te beschadigen.
Bevestigingswijze	<ul style="list-style-type: none">• Geklemd• Genageld, geniet
Identificatiemethode	De asbestdeskundige beoordeelt het materiaal als asbestverdacht en dus asbesthoudend, en dit zonder monstername. Motivatie: De opdrachtgever weigert om het materiaal te laten bemonsteren.
Destructieve handeling voor identificatie	Nee

U moet de toepassing tijdens en voor de verwijdering bevochtigen en/of fixeren. Dek de vloer en niet-verplaatsbare meubels aan de binnenzijde af met een folie. Vraag (niet-beschermde) derden niet in de buurt te komen.

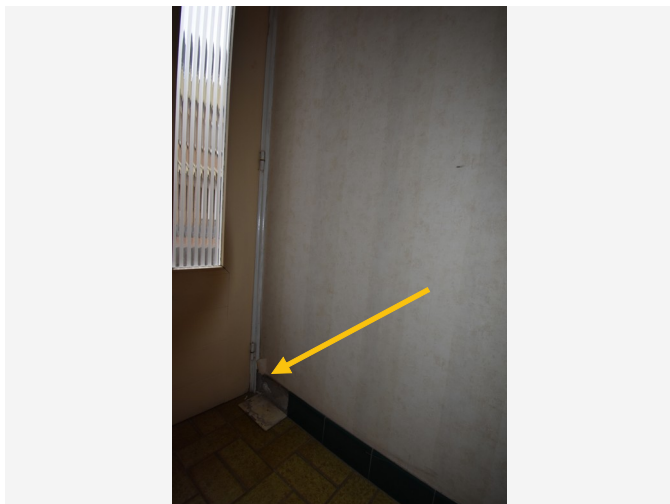
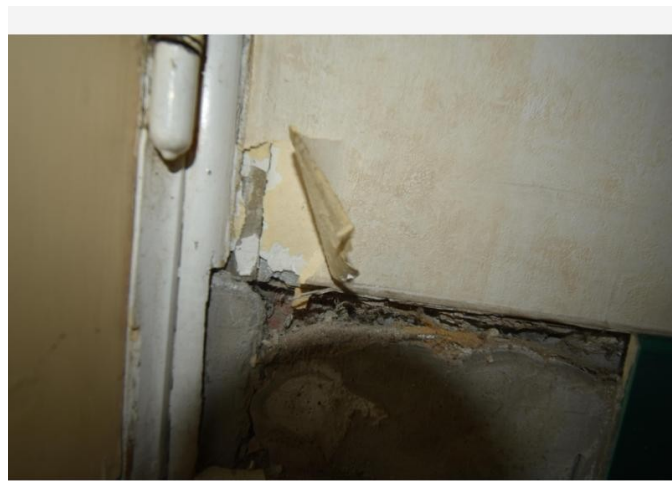
Beschrijving	Voorzetwanden - Inkom/woonkamer
Omgeving	Binnen
Primaire drager	Binnenwand
Asbestmateriaal	Plaat, paneel, tablet - Type Menuiserie
Bindmiddel van asbestmateriaal	Cement
Gebondenheid op basis van bindmiddel	Hecht
Hoeveelheid (oppervlakte - dikte - aantal)	• 18,00 m ² - 0,32 cm - 1 stuk
Totaal volume	0,058 m ³
Eenvoudig bereikbaar	Ja
Bevestigingswijze	<ul style="list-style-type: none">• Geklemd• Genageld, geniet
Identificatiemethode	Een monstername door de asbestdeskundige met laboanalyse door een asbestlabo.
Destructieve handeling voor identificatie	Nee
Opmerking	Deze werden vastgesteld aan de wand in de inkom en aan de schouw in de woonkamer.

- Eenvoudige handelingen: mag via doe-het-zelf of door werknemer(s) met opleidingsattest eenvoudige handelingen
In binnenruimtes mag u zelf, alleen hechtgebonden asbest verwijderen dat niet beschadigd is. Dat betekent dat het materiaal volledig intact is en er geen vrije asbestvezels zichtbaar zijn.
Opgelet: ook tijdens het verwijderen moet het asbest intact blijven. Verwijdering kan en moet bijgevolg in zijn geheel zonder te breken of schade aan te brengen.

U moet de toepassing tijdens en voor de verwijdering bevochtigen en/of fixeren. Dek de vloer en niet-verplaatsbare meubels af met een folie. Sluit steeds alle ramen en deuren, schakel ventilatiesystemen even uit, en vraag (niet-beschermde) derden de woning te verlaten.

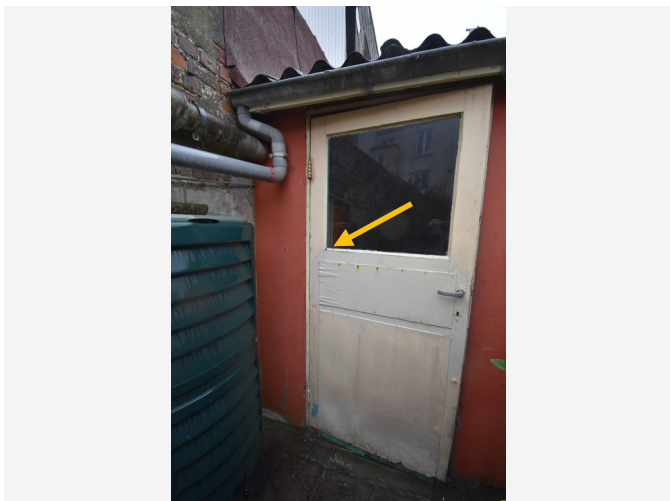
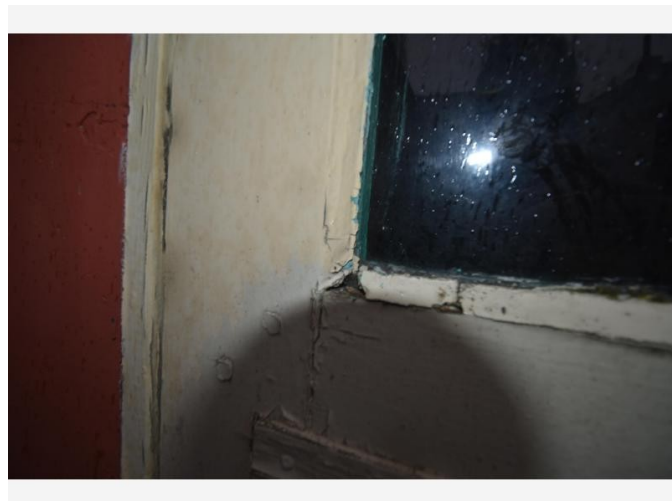
Fiche 20: Kit - Schrijnwerk/glas van ramen en deuren - Exterieur

Geen asbest

Beschrijving	Kit - Schrijnwerk/glas van ramen en deuren - Exterieur
Omgeving	Grenst aan binnen- en buitenlucht
Primaire drager	Wandopening verticaal (raam, deur, ...)
Bindmiddel van materiaal	Kitten, mastiek, pasta
Gebondenheid op basis van bindmiddel	Hecht
Hoeveelheid (gewicht - aantal)	• 1,00 kg - 1 stuk
Totaal gewicht	1,00 kg
Identificatiemethode	Een monstername door de asbestdeskundige met laboanalyse door een asbestlabo.
Destructieve handeling voor identificatie	Nee

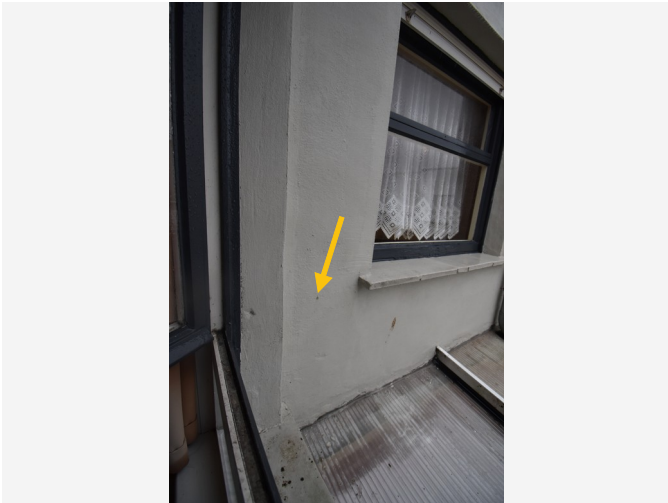
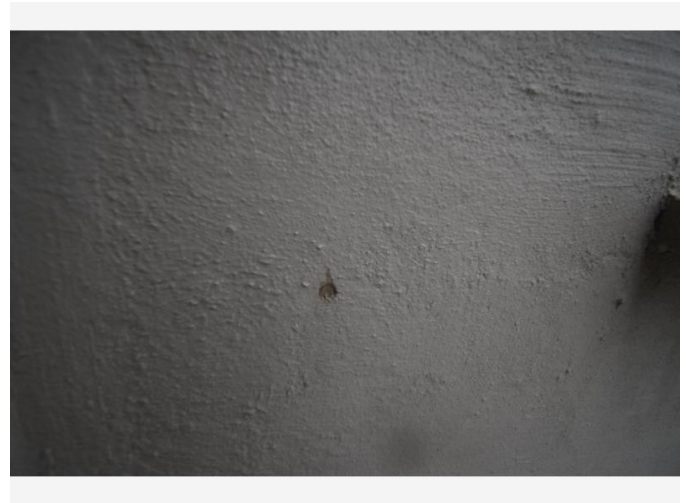
Beschrijving	Cementlaag muren/Achteraan
Omgeving	Binnen
Primaire drager	Binnenwand
Bindmiddel van materiaal	Cement
Gebondenheid op basis van bindmiddel	Hecht
Hoeveelheid (oppervlakte - dikte - aantal)	• 110,00 m ² - 0,50 cm - 1 stuk
Totaal volume	0,55 m ³
Identificatiemethode	Een monstername door de asbestdeskundige met laboanalyse door een asbestlabo.
Destructieve handeling voor identificatie	Nee

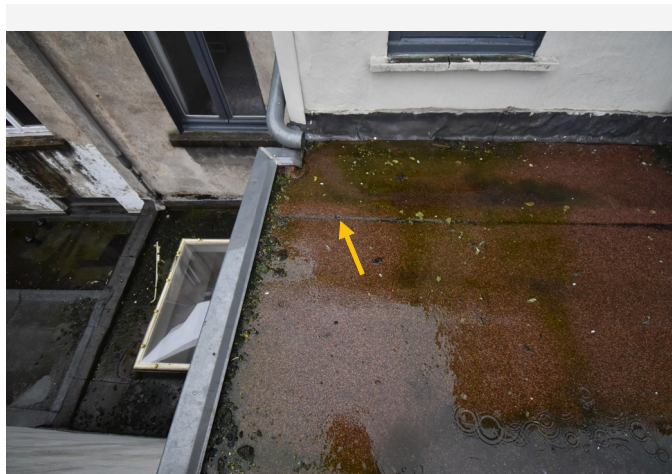
Fiche 23: Roofing/bitumen - Plat dak (Toplaag)/badkamer

Geen asbest

Beschrijving	Roofing/bitumen - Plat dak (Toplaag)/badkamer
Omgeving	Buiten
Primaire drager	Plat dak
Bindmiddel van materiaal	Bitumen (roofing, teer, asfalt)
Gebondenheid op basis van bindmiddel	Hecht
Hoeveelheid (oppervlakte - aantal)	• 6,00 m ² - 1 stuk
Totale oppervlakte	6,00 m ²
Identificatiemethode	Een monstername door de asbestdeskundige met laboanalyse door een asbestlabo.
Destructieve handeling voor identificatie	Nee
Opmerking	Geen destructief onderzoek naar eventuele oudere verdachte onderliggende lagen, wegens het niet-destructief karakter van ons onderzoek (Conform de opdracht).
