# Asbestinventarisatetest

IJzerstraat 7/0303, 8370 Blankenberge

Attestnummer : **20250904-000047.000**

Uitgegeven op : **04.09.2025**

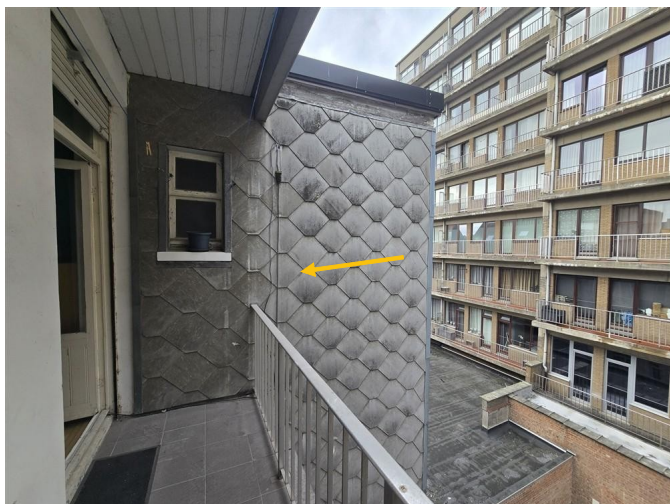
Echter dient door de deskundige verplicht gemeld te worden, dat tijdens de inspectie visueel werd vastgesteld, dat er asbesthoudende gevelleien aanwezig zijn op de gemeenschappelijke buitenmuur van het gebouw, ter hoogte van het aangrenzende balkon van het appartement.

Geadviseerd wordt om hiervan melding te doen aan de vereniging van mede-eigenaren en aan de syndicus van het gebouw en toekomstige verwijdering onderling af te stemmen.

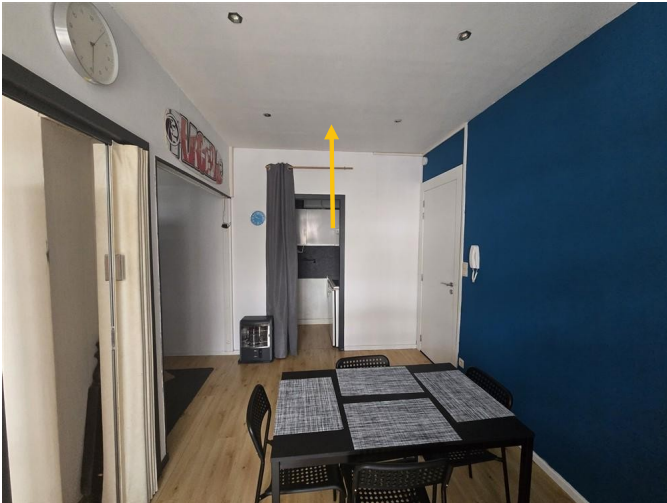
## Fiche 2: Plafonds in gyproc

Tijdens de inspectie is visueel vastgesteld dat plafonds bestaan uit gyproc.

Niet asbestverdacht.

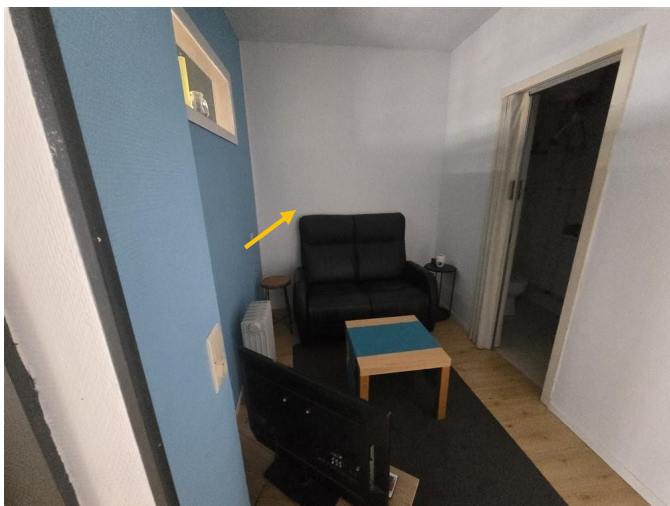
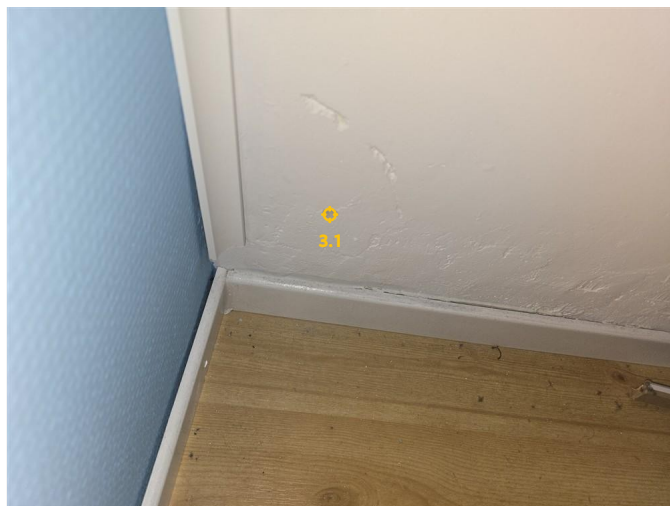
## Fiche 3: Pleisterwerk wanden

Geen asbest

| # | Type | Referentie | Resultaat |
|---|---|---|---|
| 3.1 | Mengmonster | SLO-AA-25239-1 | Geen asbest |

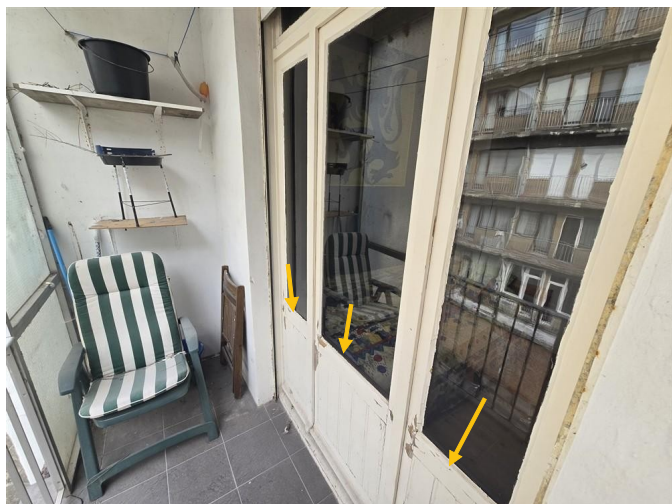
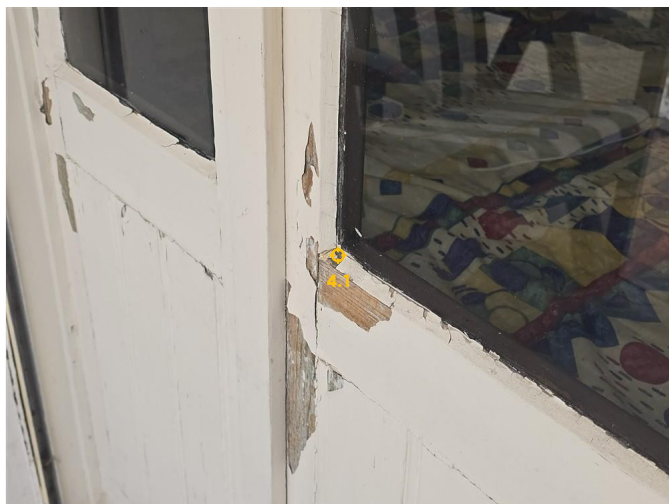
## Fiche 4: Afkitting en mastiek (raam)kozijnen

Geen asbest

| # | Type | Referentie | Resultaat |
|---|---|---|---|
| 4.1 | Mengmonster | SLO-AA-25239-2 | Geen asbest |
