# Asbestinventarisatattest

Serg. De Bruynestraat 22/0001, 8370 Blankenberge

Attestnummer : 20260223-000106.000

Uitgegeven op : 23.02.2026

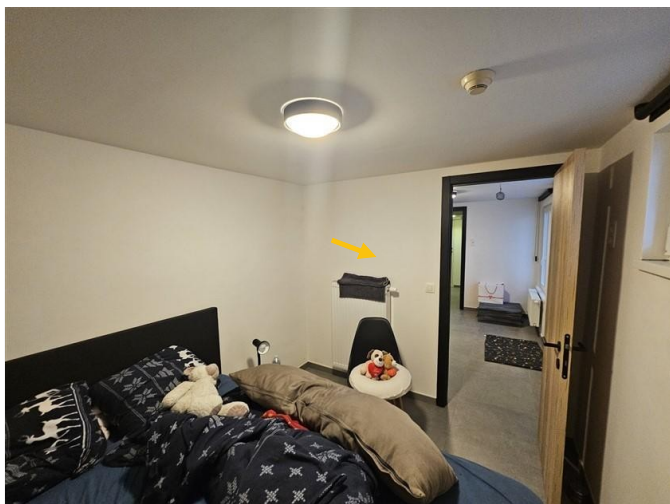
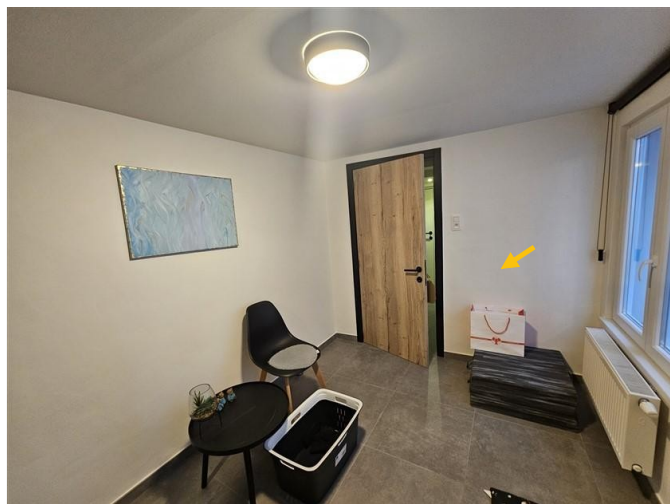
Tijdens de inspectie is visueel vastgesteld dat tussenwanden nabij de slaap- en badkamer, bestaan uit gyproc tussenwanden.

Niet-asbestverdacht.

| Basis voor advies | De asbestdeskundige beoordeelt het materiaal als niet-asbestverdacht. |

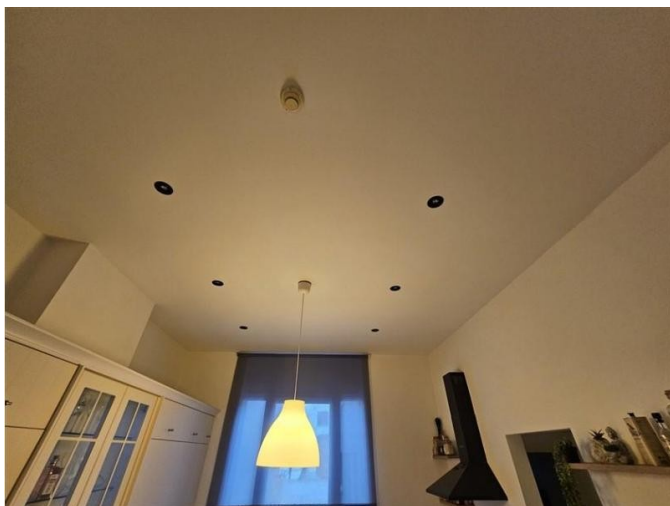
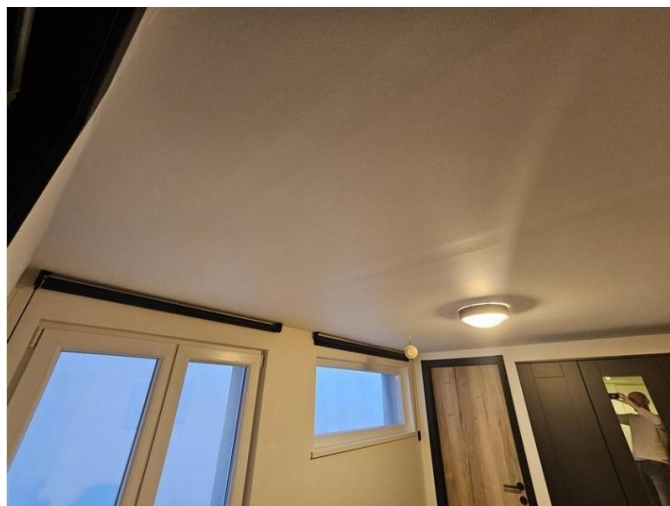
Tijdens de inspectie is visueel vastgesteld dat alle plafonds bestaan uit gyproc.

Niet-asbestverdacht.

| Basis voor advies | De asbestdeskundige beoordeelt het materiaal als niet-asbestverdacht. |

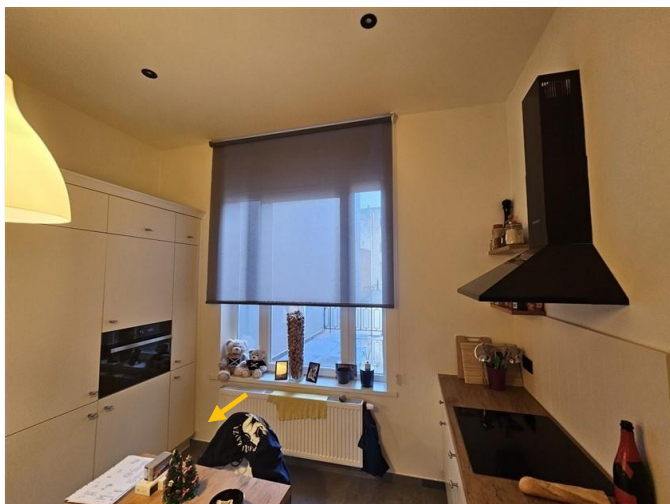
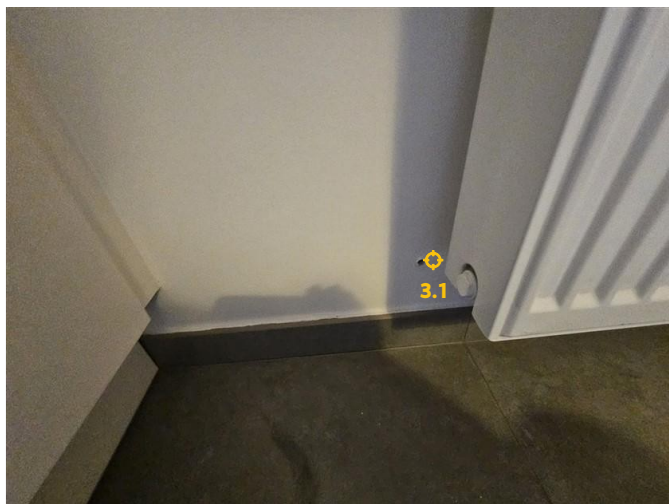
## Fiche 3: Pleisterwerk wanden

Geen asbest

| # | Type | Referentie | Resultaat |
|---|---|---|---|
| 3.1 | Mengmonster | SLO-AA-26032-1 | Geen asbest |

| Opmerking | <p>Betreft al het waarneembare pleisterwerk wanden binnen de geïnspecteerde zone.</p> <p>Geen pleisterwerk wanden aanwezig in de badkamer (wandtegels).</p> <p>Verplicht te bemonsteren ruimtes: stooklokaal en traphal niet aanwezig binnen het inspectiegebied.</p> <p>Tijdens de inspectie werd staalname van pleisterwerk op een dusdanige manier uitgevoerd, dat de analyseresultaten een representatief resultaat vormen voor het geheel aan pleisterwerk binnen de te inspecteren zones.</p> <p>Aangegeven hoeveelheden en gewichten berusten louter op grove inschatting en kunnen niet gebruikt worden in het kader van een meetstaat voor werken.</p> |

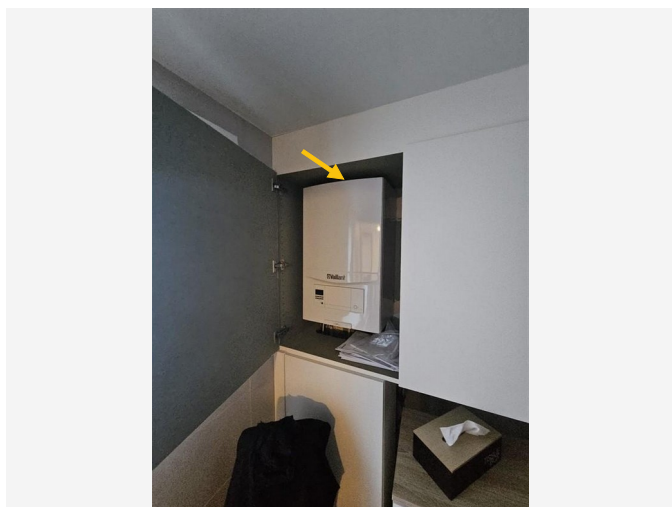
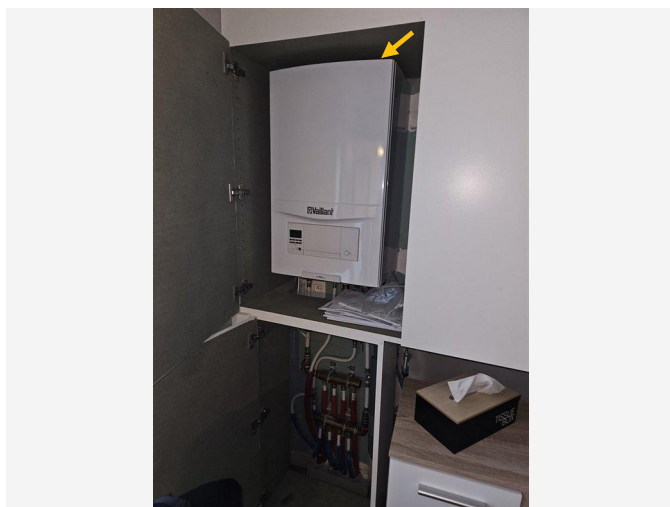
### Fiche 4: Rookgaskanalen

| Beschrijving | Notitie | Terug te vinden op plannen |
|---|---|---|
| Fiche 4: Rookgaskanalen | Tijdens de inspectie is visueel vastgesteld dat het rookgaskanaal bestaat uit een niet asbestverdacht materiaal. | - |

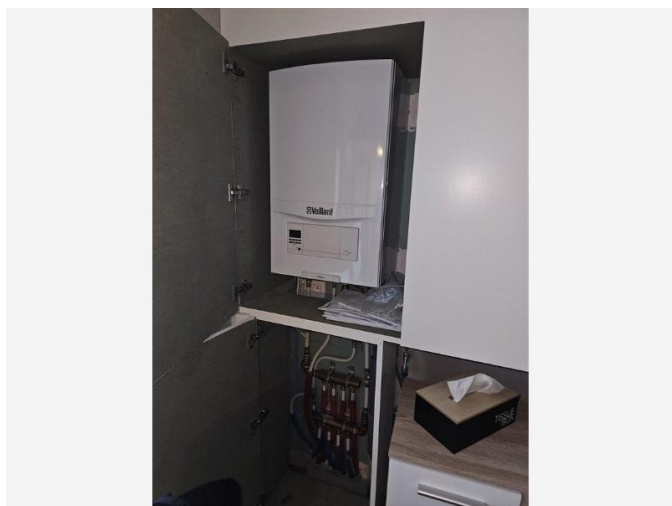
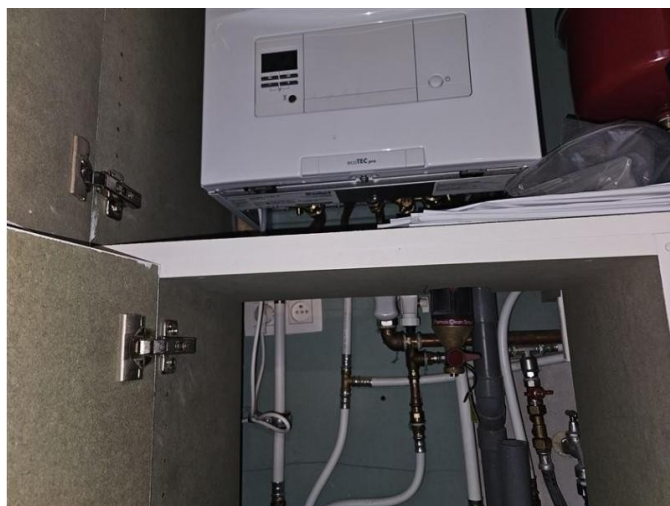
## Fiche 5: Materialen aan de stookketel

| Beschrijving | Notitie | Terug te vinden op plannen |
|---|---|---|
| Fiche 5: Materialen aan de stookketel | Tijdens de inspectie is visueel vastgesteld dat er geen asbestverdachte materialen zoals dichtingen en isolerend materiaal aanwezig zijn aan de stookketel. | - |
