# Asbestinventarisatetest

Serg. De Bruynestraat 22/0201, 8370 Blankenberge

Attestnummer : 20260223-000114.000

Uitgegeven op : 23.02.2026

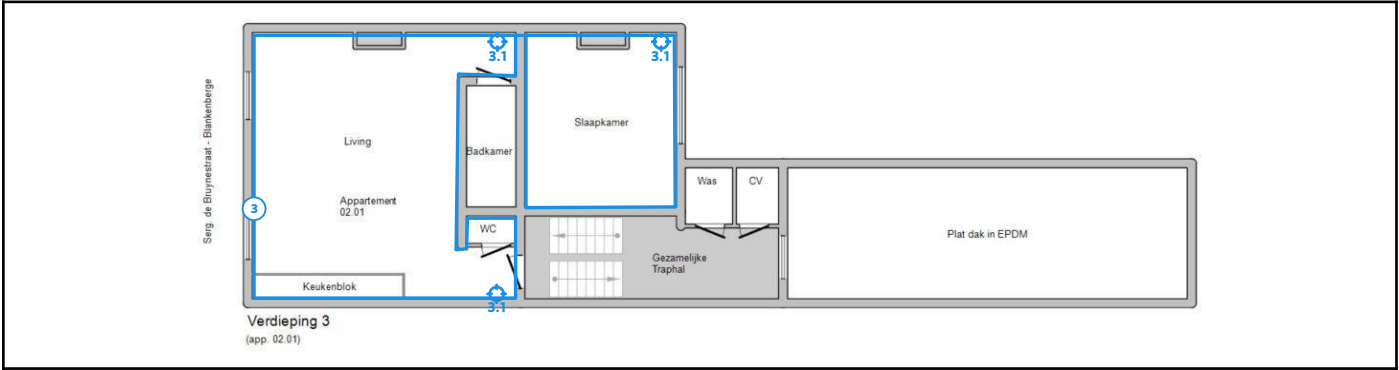
# Plan 1.2: Verdieping 3 wanden

| Beschrijving | Type | Actie |
|---|---|---|
| 3. Pleisterwerk wanden | Geen asbest | - |
| 3.1 Code: SLO-AA-26035-1 | Mengmonster | - |

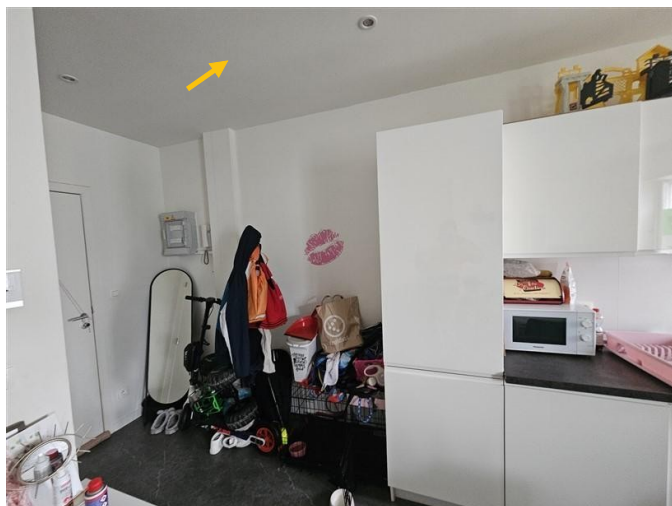
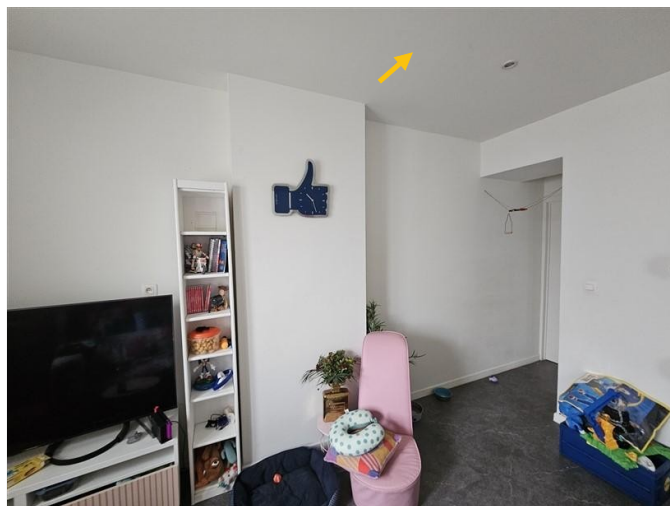
| Fiche 1: Plafonds in gyproc..... | 11 |

Tijdens de inspectie is visueel vastgesteld dat alle plafonds bestaan uit gyproc.

Niet-asbestverdacht.

| Basis voor advies | De asbestdeskundige beoordeelt het materiaal als niet-asbestverdacht. |

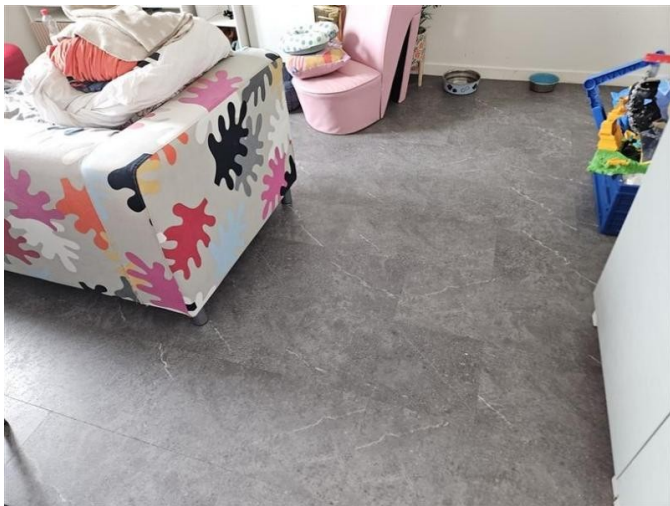
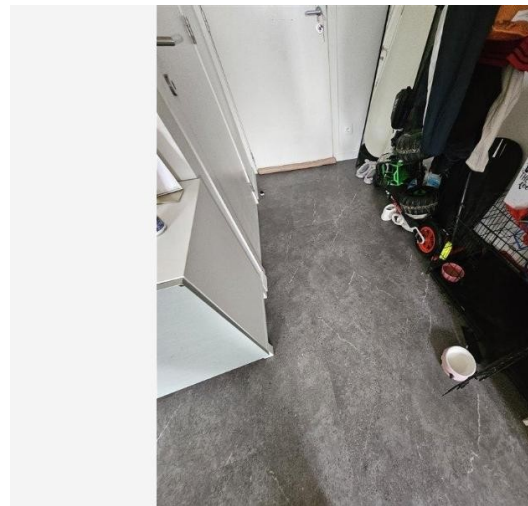
| Fiche 2: Vinyl vloerbekleding..... | 12 |

Tijdens de inspectie is visueel vastgesteld dat de aanwezige vinylvloer van een niet asbestverdacht type is.  
Niet-asbestverdacht.

| Basis voor advies | De asbestdeskundige beoordeelt het materiaal als niet-asbestverdacht. |

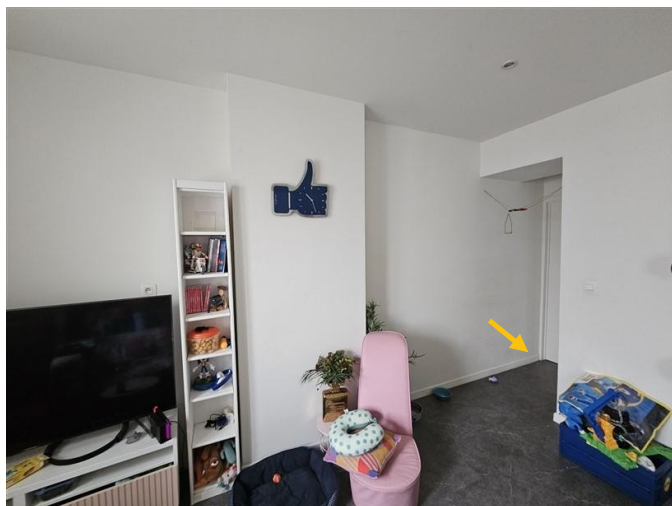
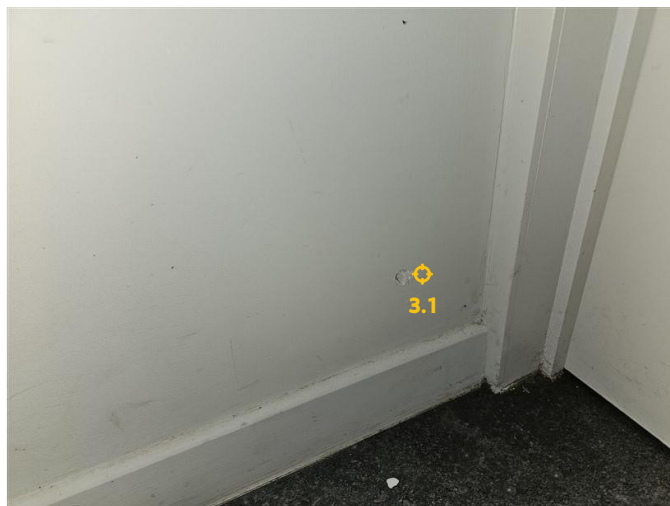
## Fiche 3: Pleisterwerk wanden

Geen asbest

| # | Type | Referentie | Resultaat |
|---|---|---|---|
| 3.1 | Mengmonster | SLO-AA-26035-1 | Geen asbest |

| Opmerking | <p>Betreft al het waarneembare pleisterwerk wanden binnen de geïnspecteerde zone.</p> <p>Geen pleisterwerk wanden aanwezig in de badkamer, wasruimte en cv-ruimte.</p> <p>Verplicht te bemonsteren ruimtes: traphal niet aanwezig binnen het inspectiegebied.</p> <p>Tijdens de inspectie werd staalname van pleisterwerk op een dusdanige manier uitgevoerd, dat de analyseresultaten een representatief resultaat vormen voor het geheel aan pleisterwerk binnen de te inspecteren zones.</p> <p>Aangegeven hoeveelheden en gewichten berusten louter op grove inschatting en kunnen niet gebruikt worden in het kader van een meetstaat voor werken.</p> |

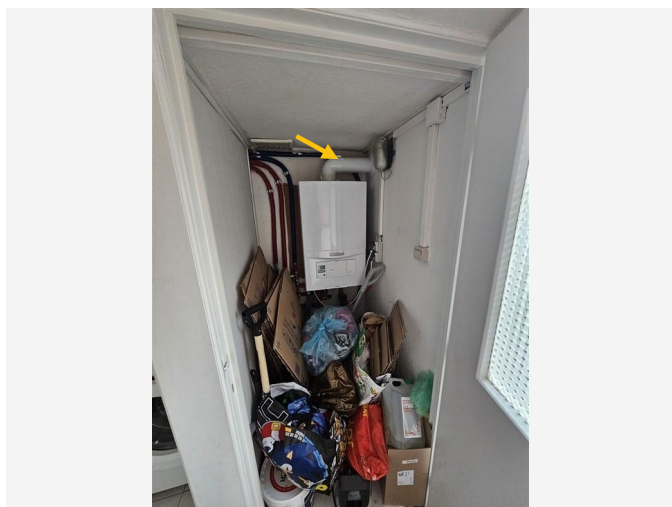
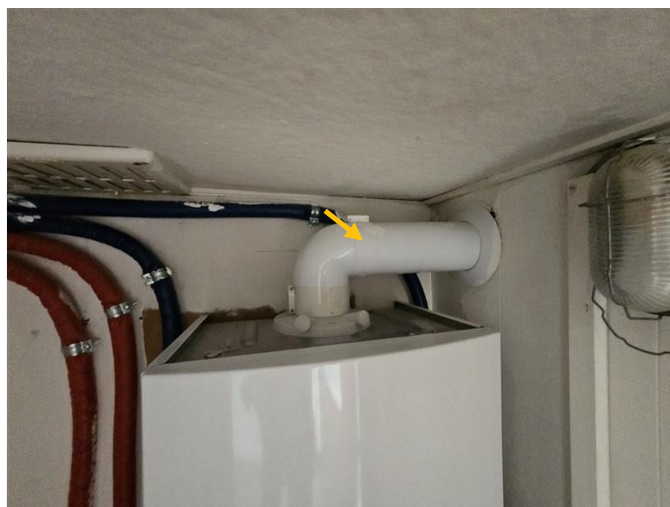
### Fiche 4: Rookgaskanalen

| Beschrijving | Notitie | Terug te vinden op plannen |
|---|---|---|
| Fiche 4: Rookgaskanalen | Tijdens de inspectie is visueel vastgesteld dat het rookgaskanaal bestaat uit een niet asbestverdacht materiaal. | - |

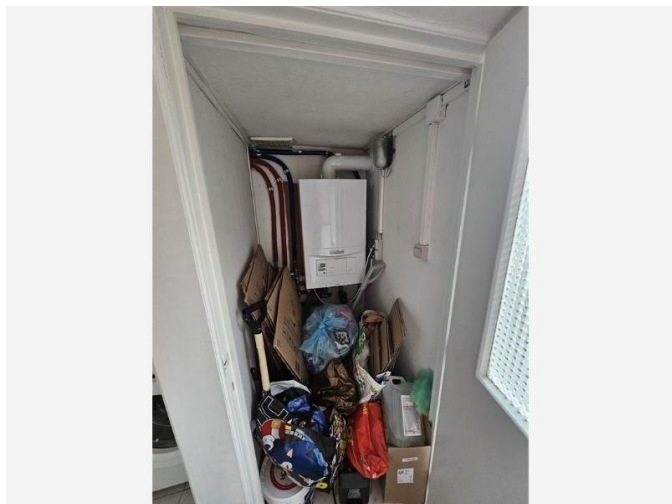
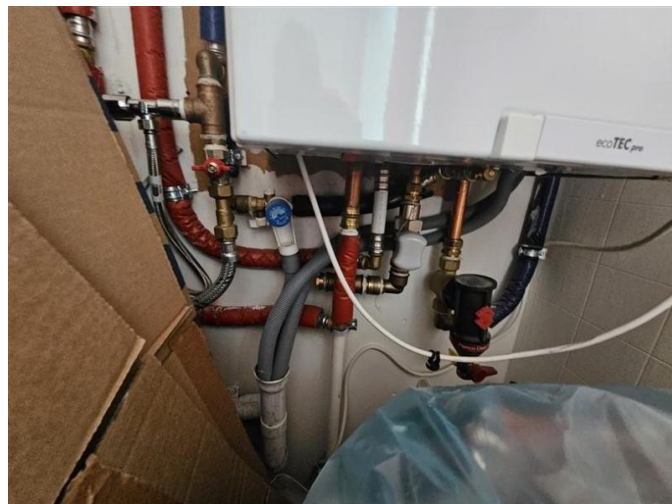
## Fiche 5: Materialen aan de stookketel

| Beschrijving | Notitie | Terug te vinden op plannen |
|---|---|---|
| Fiche 5: Materialen aan de stookketel | Tijdens de inspectie is visueel vastgesteld dat er geen asbestverdachte materialen zoals dichtingen en isolerend materiaal aanwezig zijn aan de stookketel. | - |
