# Asbestinventarisatattest

Ramstraat 32, 8370 Blankenberge

Attestnummer : 20250305-000260.000

**Asbestveilig** (maar niet asbestvrij)

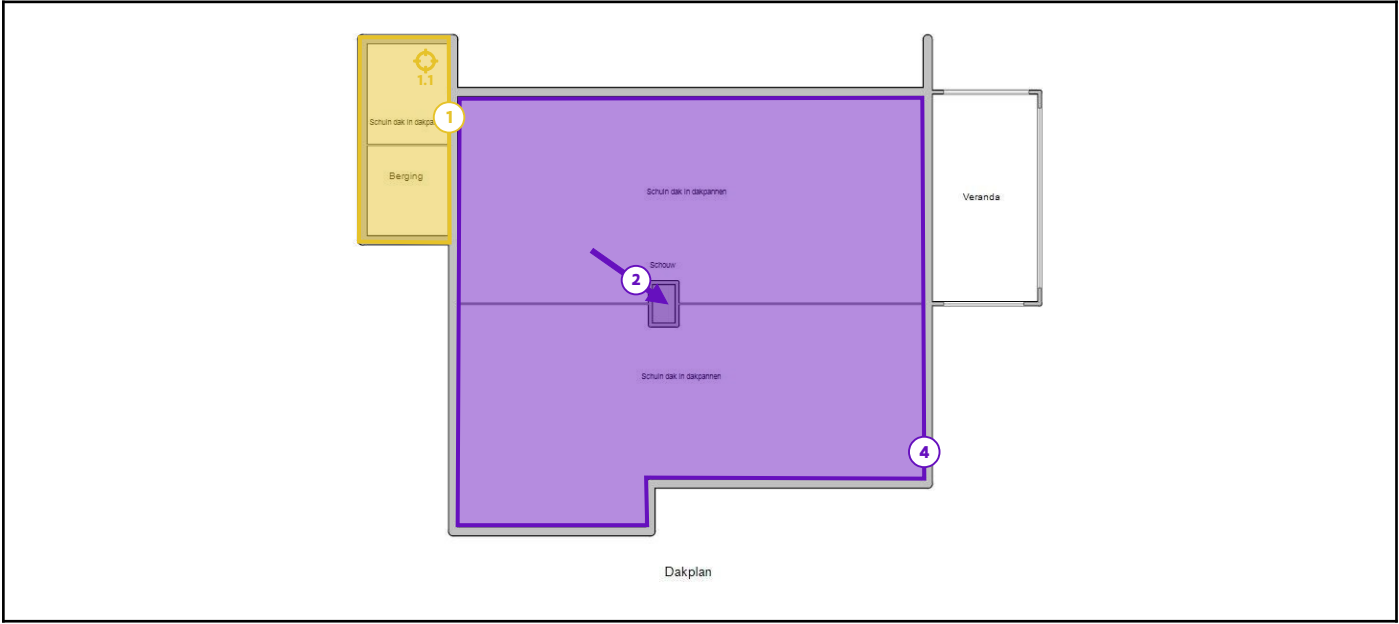
# Plan 1.7: Dakplan

| Beschrijving | Type | Actie |
|---|---|---|
| 1. Onderdak in Menuiserite (berging) | Asbestmateriaal | Zorgvuldig beheren |

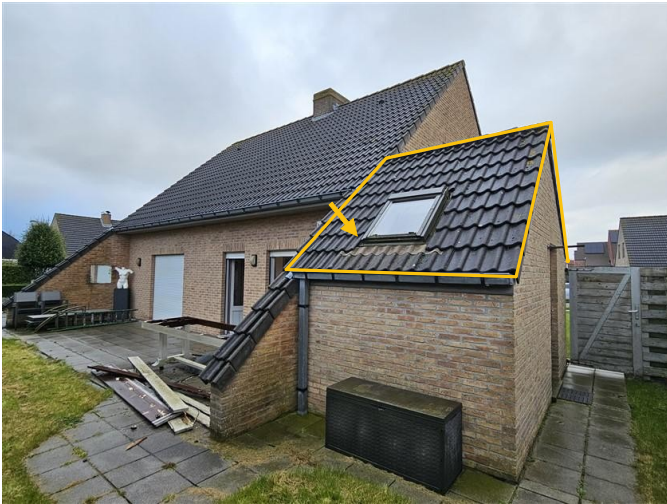
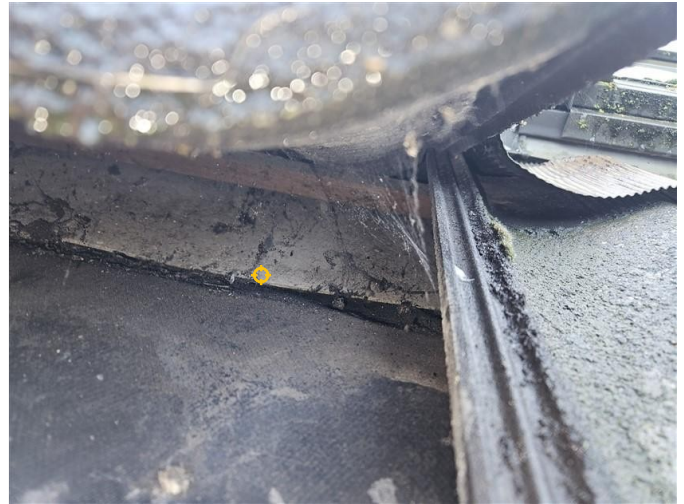
Het asbestmateriaal valt onder de mijlpaal van 2040.

| Eindbeoordeling materiaalrisico | Zeer laag materiaalrisico en/of zeer lage kans op vezelvrijgave |

| Gebondenheid | Categorie 1: hechtgebonden in oorsprong |
| Asbestsoort (vezeltype) | Alleen chrysotiel |
| Asbestconcentratie | Laag (< 50%) |
| Toestand van het materiaal | Onbeschadigd, niet verweerd |

| Beschrijving | Onderdak in Menuiserite (berging) |
| Opmerking | <p>Betreft onderdakplaten van de berging (later aangebouwd).</p> <p>Aangegeven hoeveelheden en gewichten berusten louter op grove inschatting en kunnen niet gebruikt worden in het kader van een meetstaat voor werken.</p> |

- Zorg voor een veilig beheer en verwijder dit asbestmateriaal wanneer het bij werken eenvoudig bereikbaar wordt. Controleer de toestand jaarlijks op wijzigingen.

- Eenvoudige handelingen: mag via doe-het-zelf of door werknemer(s) met opleidingsattest eenvoudige handelingen  
Deze asbesttoepassing mag u als particulier niet zelf verwijderen.

Er bestaat een grote kans op breken en vergruizing bij verwijdering, het asbestmateriaal is beschadigd of het betreft een losgebonden asbesttoepassing.

Het mag wel verwijderd worden door een aannemer, wiens werknemers de basisopleiding met jaarlijkse bijscholing hebben gevolgd om de sloop- en verwijderingswerkzaamheden van asbest of asbesthoudende materialen uit te mogen voeren.

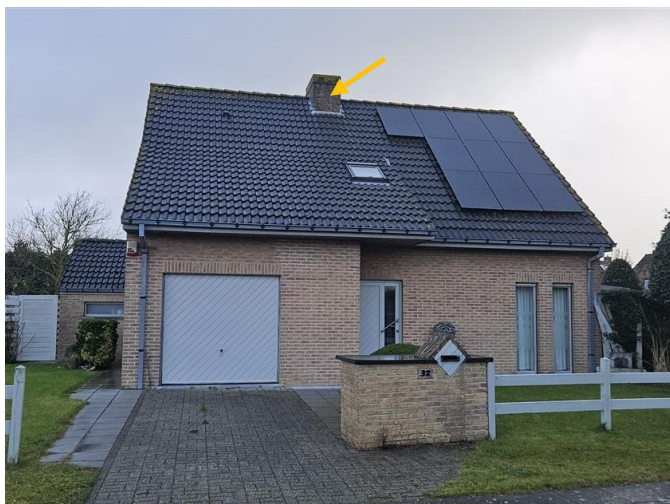
Situeringsfoto

**Reden:** Het te onderzoeken materiaal situeert zich hoger dan 3,50 m te rekenen vanaf een veilige ondergrond

**Uitleg van de asbestdeskundige:** Tijdens het plaatsbezoek was er geen mogelijkheid om vanaf de buitenzijde, de schouw aan de binnenzijde en vanaf bovenaf op het dak te inspecteren.

| (Asbest)materiaal | Rookgaskanaal |
| Karakterisatie | Asbest (verdacht) |

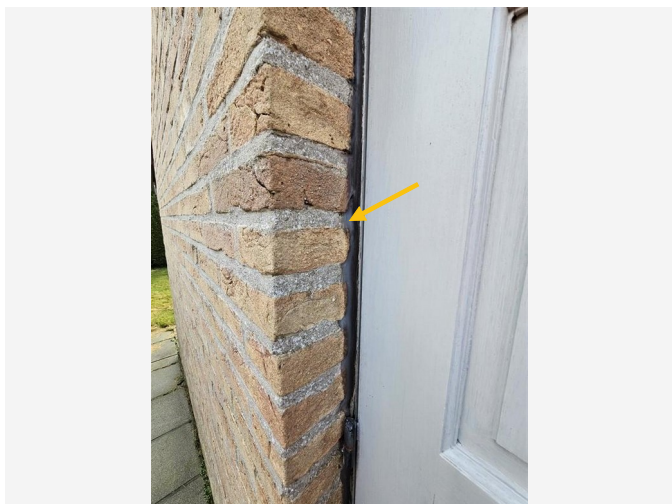
Tijdens de inspectie is visueel vastgesteld dat de afkittingen en mastiek aan (raam)kozijnen werd aangebracht in silicone.

Niet-asbestverdacht.

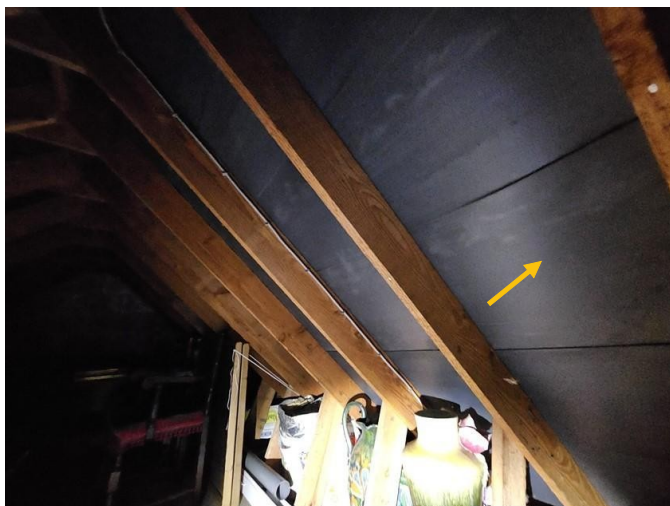
Tijdens de inspectie is visueel vastgesteld dat het onderdak van het zadeldak van de woning, bestaat uit kunststof.

Niet-asbestverdacht.

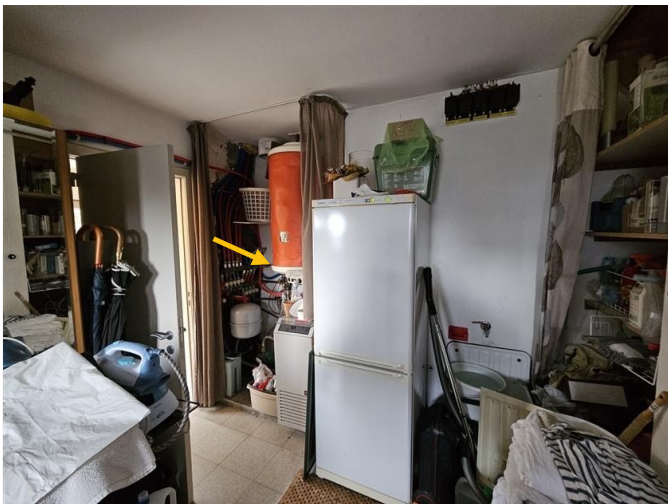
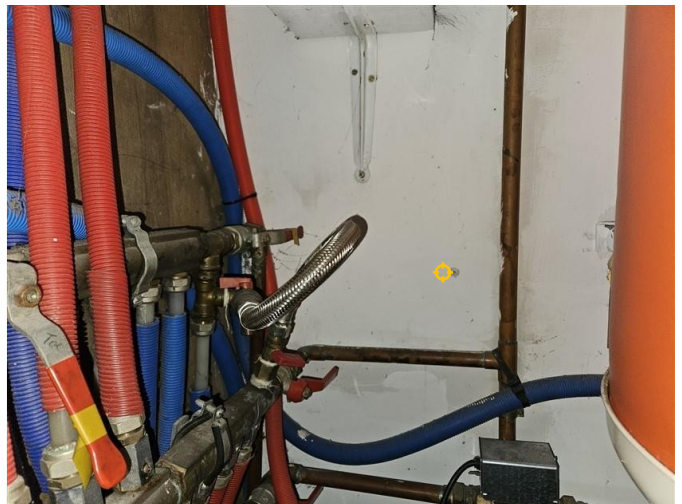
## Fiche 5: Pleisterwerk wanden

## Conclusie

Geen asbest

| # | Type | Referentie | Resultaat |
|---|---|---|---|
| 5.1 | Mengmonster | SLO-AA-25053-1 | Geen asbest |

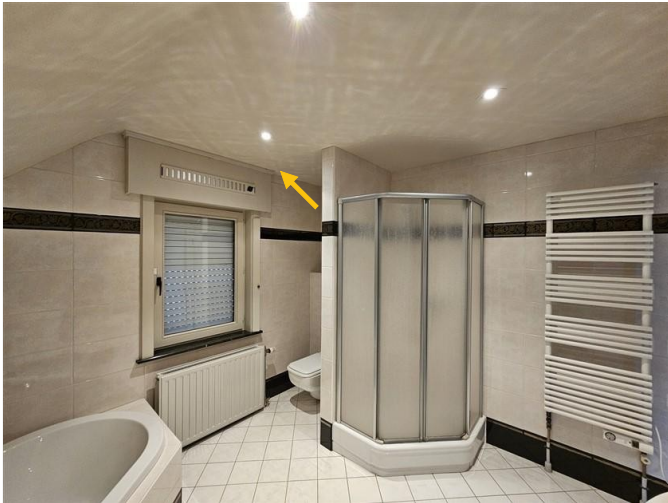
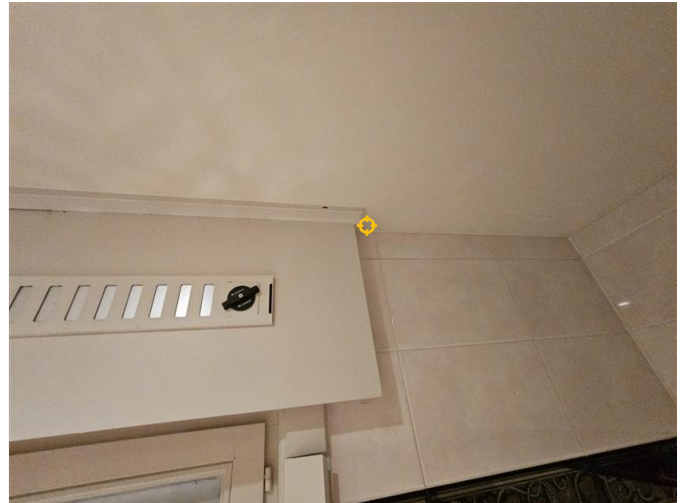
## Fiche 6: Pleiterwerk plafonds

Geen asbest

| # | Type | Referentie | Resultaat |
|---|---|---|---|
| 6.1 | Mengmonster | SLO-AA-25053-2 | Geen asbest |
