# Asbestinventarisat attest

K. Deswertlaan 108, 8370 Blankenberge

Attestnummer : 20260812-000026.000

**Niet-asbestveilig**

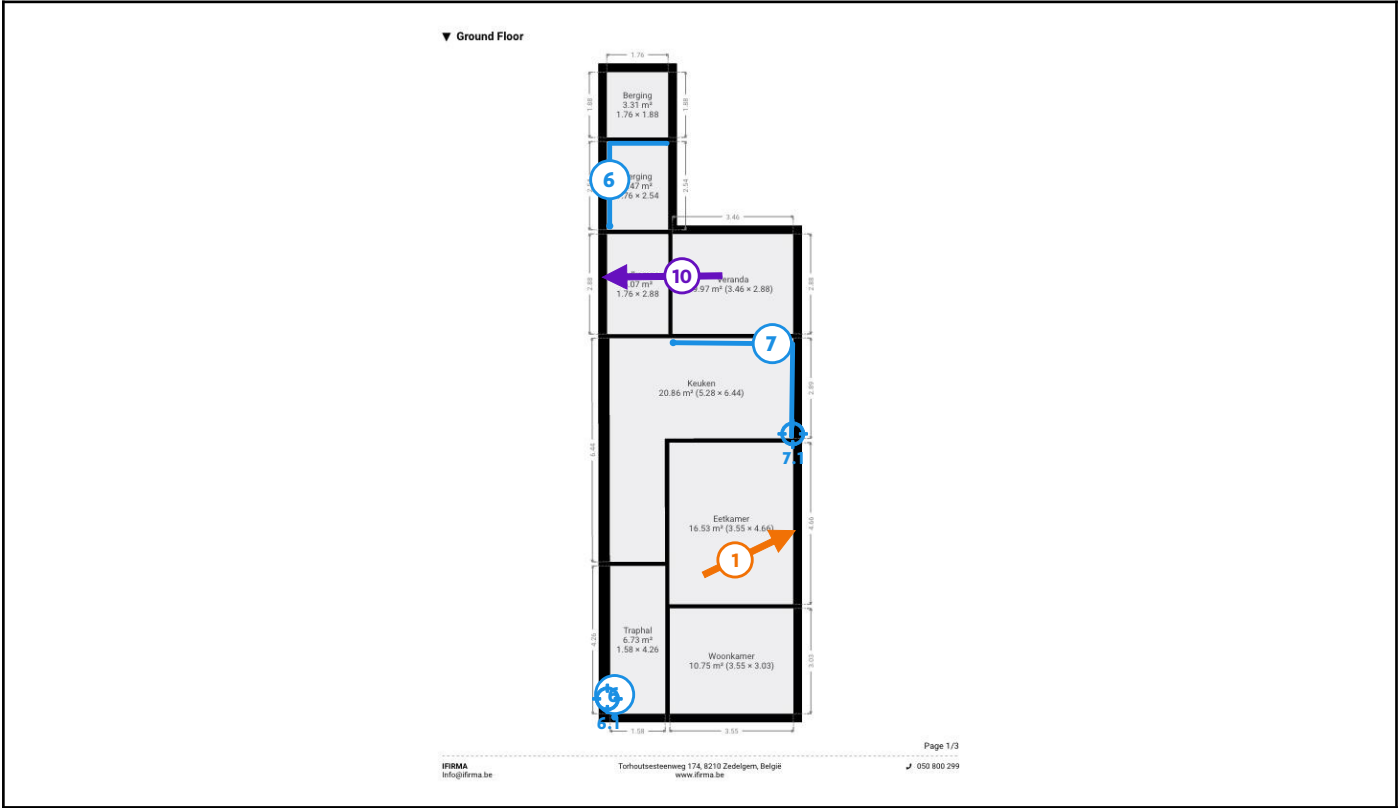
# Plan 1.1: Grondplan +0

| Beschrijving | Type | Actie |
|---|---|---|
| 1. Roetluik - Schouw | Asbestmateriaal | Verwijderen |

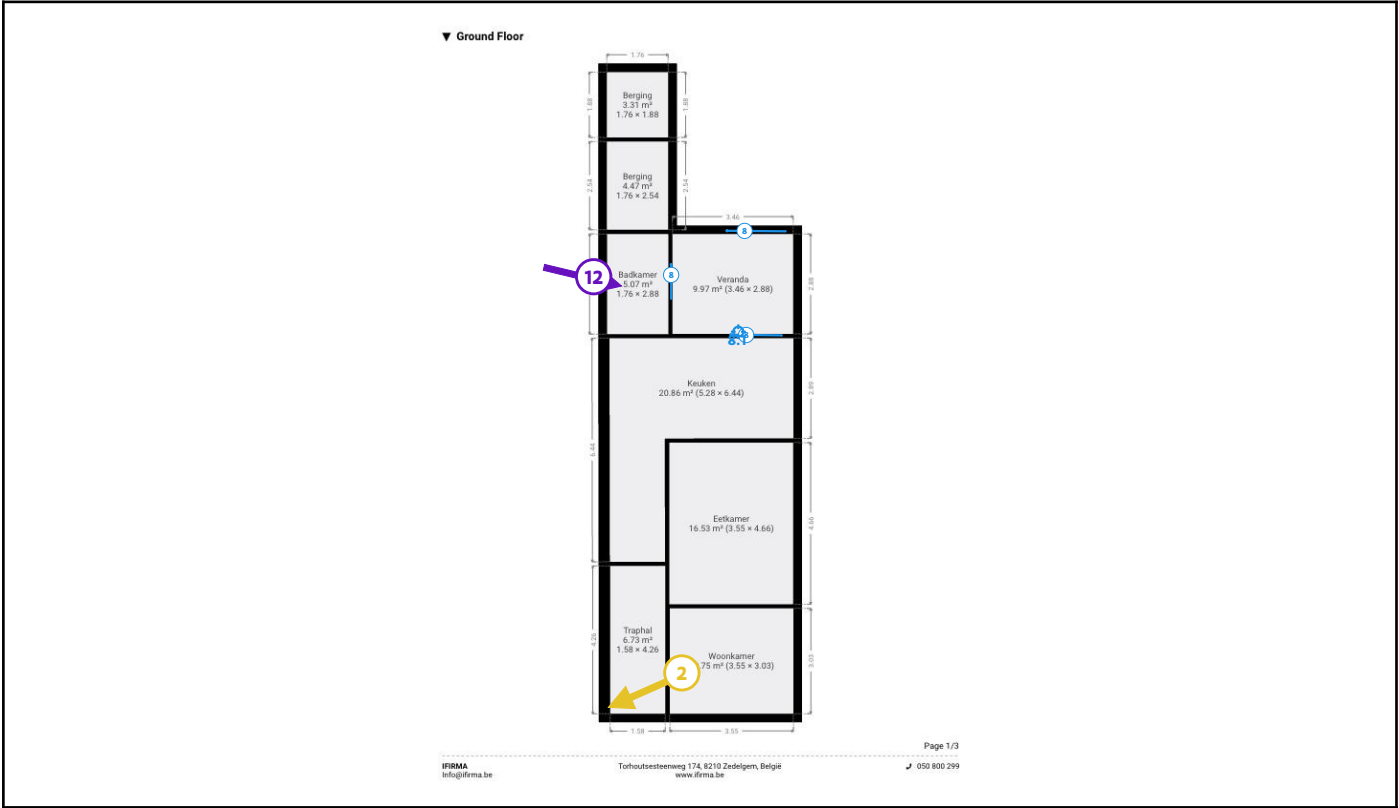
# Plan 1.2: Grondplan +0

| Beschrijving | Type | Actie |
|---|---|---|
| 2. Bakeliet teller | Asbestmateriaal | Zorgvuldig beheren |

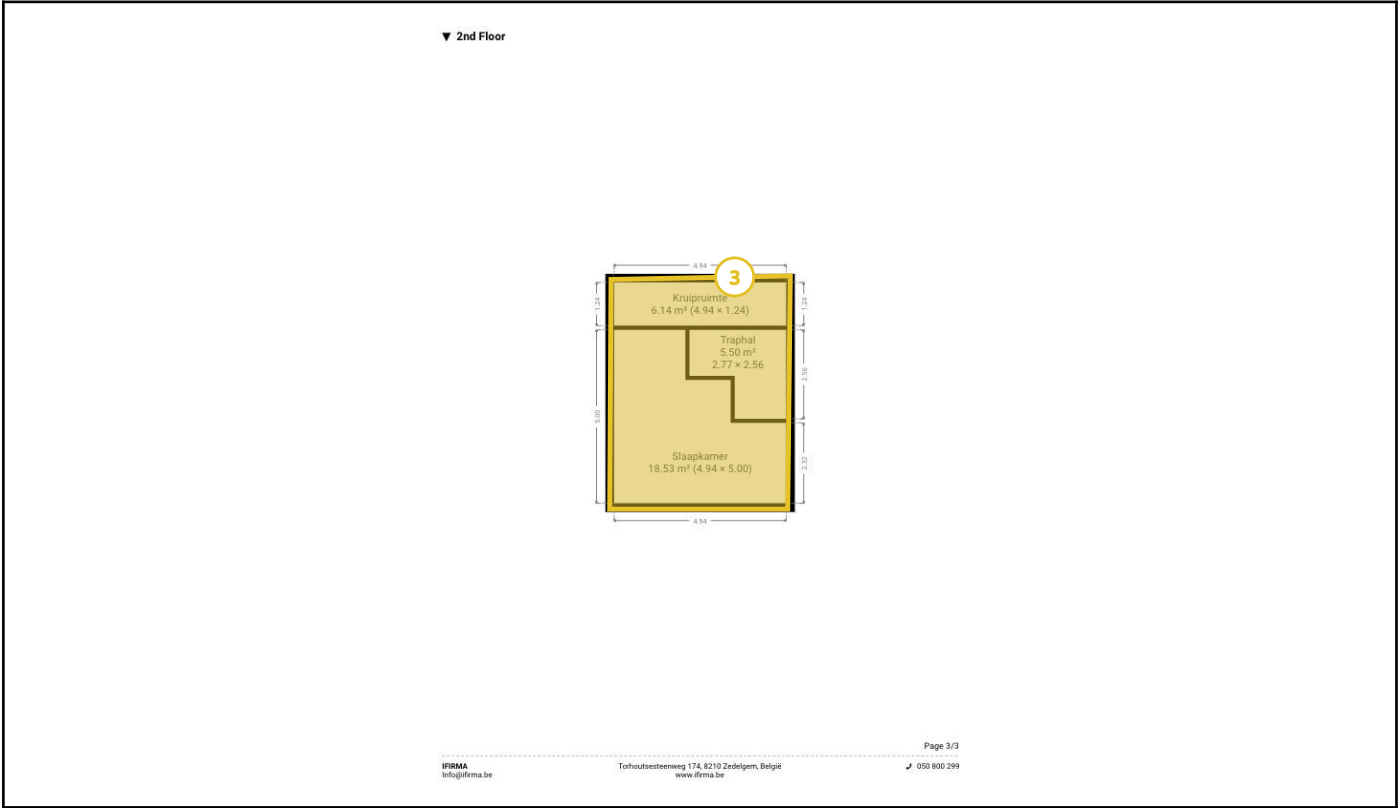
# Plan 1.11: Grondplan +2

| Beschrijving | Type | Actie |
|---|---|---|
| 3. Onderdakplaten - Schuin dak woning | Asbestmateriaal | Zorgvuldig beheren |

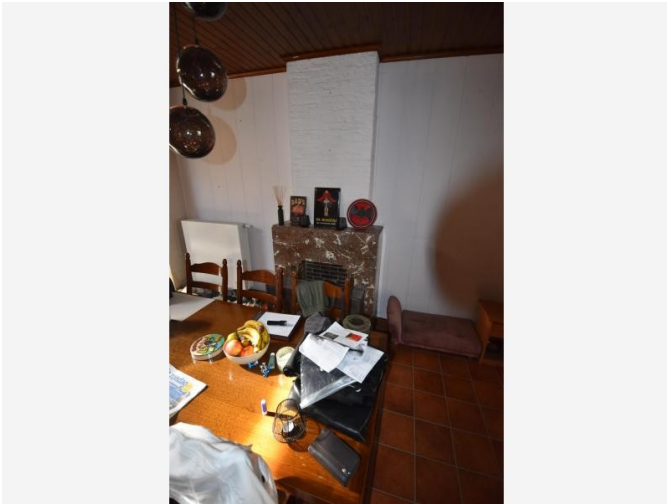
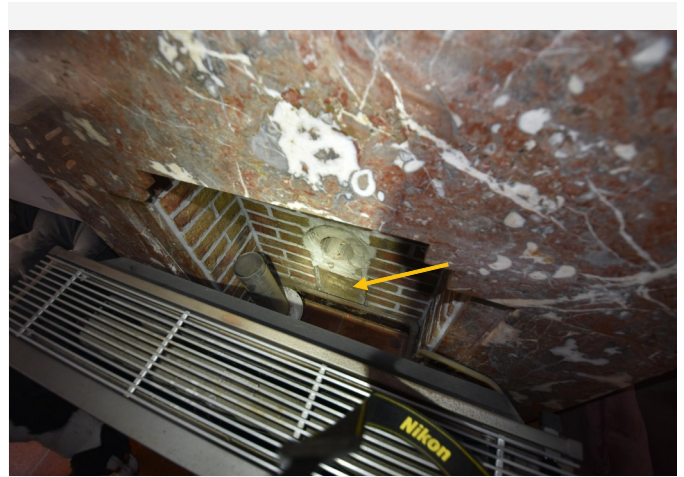
| Eindbeoordeling materiaalrisico | Verhoogd materiaalrisico en/of verhoogde kans op vezelvrijgave |

| Asbestsoort (vezeltype) | Crocidoliet aanwezig |
| Afschermingsgraad van het gehele materiaal | Geheel of deels vrij aan binnenluchtstromen |
| Toestand van het materiaal | Licht beschadigd, licht verweerd. Intacte calciumsilicaatplaat of materiaal met categorie 3-gebondenheid |

| Beschrijving | Roetluik - Schouw |

Verwijderen

- Scherm in afwachting van verwijdering het asbestmateriaal af van luchtstromingen en verstoring: bijvoorbeeld door het te verpakken, te fixeren, af te dekken, signalisatie - afbakening aan te brengen, ...
- Verwijder dit asbestmateriaal zo snel mogelijk. Volg de toestand goed op.

Wij adviseren om dit te laten verwijderen door een aannemer met opleidingsattest eenvoudige handelingen.

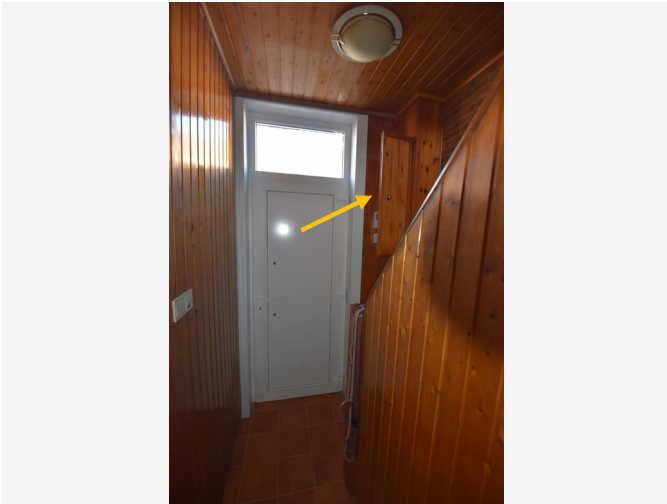
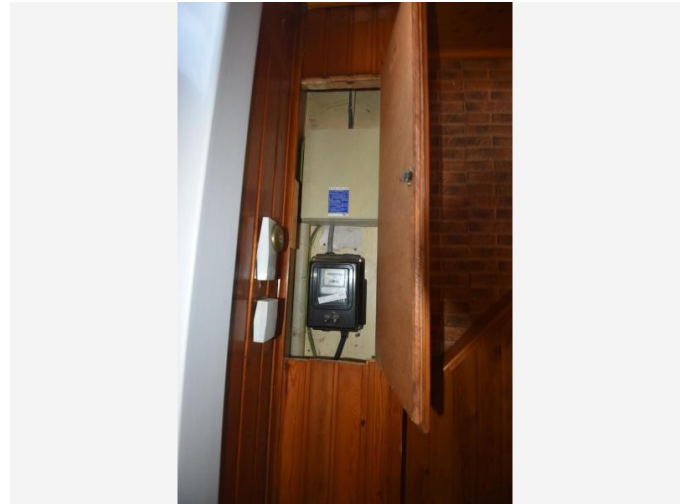
| Eindbeoordeling materiaalrisico | Laag materiaalrisico en/of verlaagde kans op vezelvrijgave |

| Asbestsoort (vezeltype) | Crocidoliet aanwezig |
| Toestand van het materiaal | Onbeschadigd, niet verweerd |

| Beschrijving | Bakeliet teller |

Zorgvuldig beheren

- Zorg voor een veilig beheer. Vermijd het beschadigen van het asbestmateriaal. Controleer de toestand jaarlijks op wijzigingen.

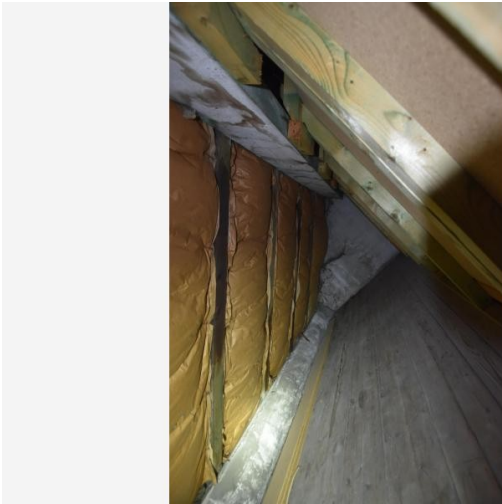
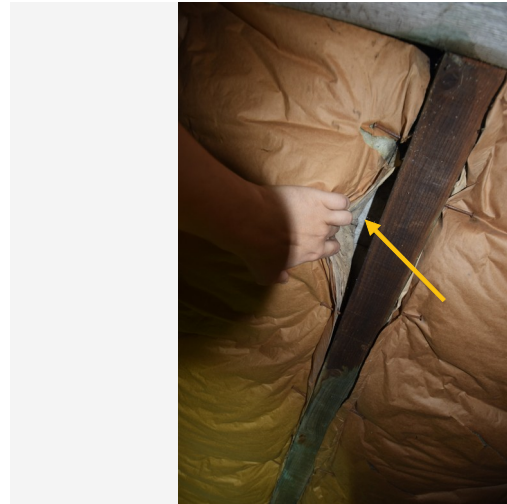
| Eindbeoordeling materiaalrisico | Laag materiaalrisico en/of verlaagde kans op vezelvrijgave |
| Opmerking | Aan binnenzijde isolatie vast te stellen. Aan randen lichte openingen. |

| Asbestsoort (vezeltype) | Crocidoliet aanwezig |

Zorgvuldig beheren

- Scherm in afwachting van verwijdering het asbestmateriaal af van luchtstromingen en verstoring: bijvoorbeeld door het te verpakken, te fixeren, af te dekken, signalisatie - afbakening aan te brengen, ...
- Zorg voor een veilig beheer en verwijder dit asbestmateriaal wanneer het bij werken eenvoudig bereikbaar wordt. Controleer de toestand jaarlijks op wijzigingen.

Wij adviseren om dit te laten verwijderen door een aannemer met opleidingsattest.
