# Asbestinventarisatattest

Serg. De Bruynestraat 22/K101, 8370 Blankenberge

Attestnummer : 20260223-000101.000

## Zone 1: Appartement K101

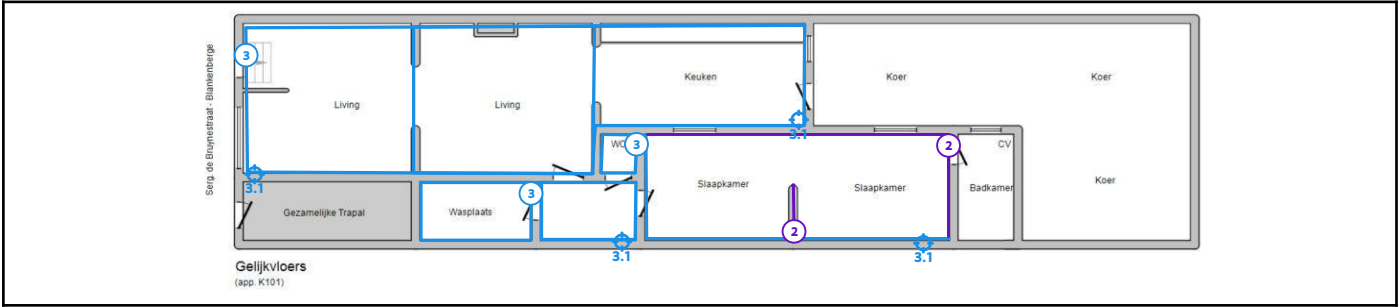
# Plan 1.2: Gelijkvloers wanden

| Beschrijving | Type | Actie |
|---|---|---|
| 2. Wanden in gyproc | Advies | - |
| 3. Pleisterwerk wanden | Geen asbest | - |
| 3.1 Code: SLO-AA-26031-1 | Mengmonster | - |

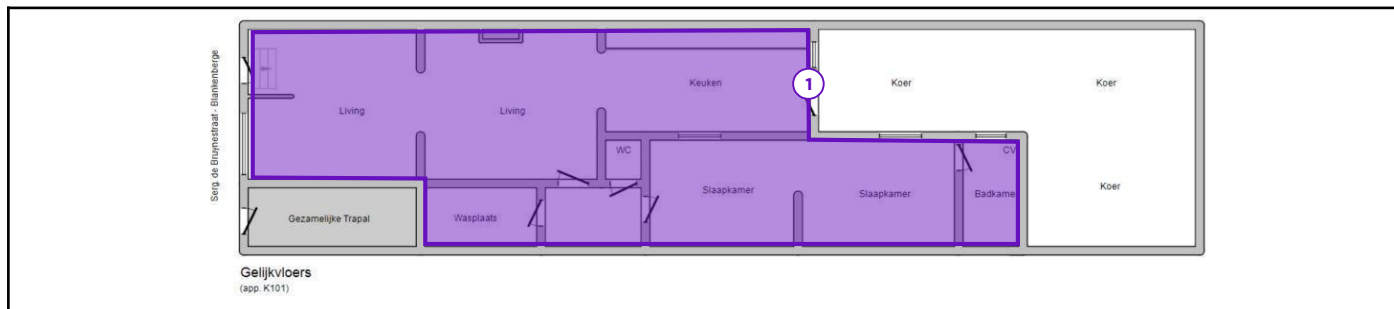
## Plan 1.3: Gelijkvloers plafonds

| Beschrijving | Type | Actie |
|---|---|---|
| 1. Plafonds in gypoc | Advies | - |

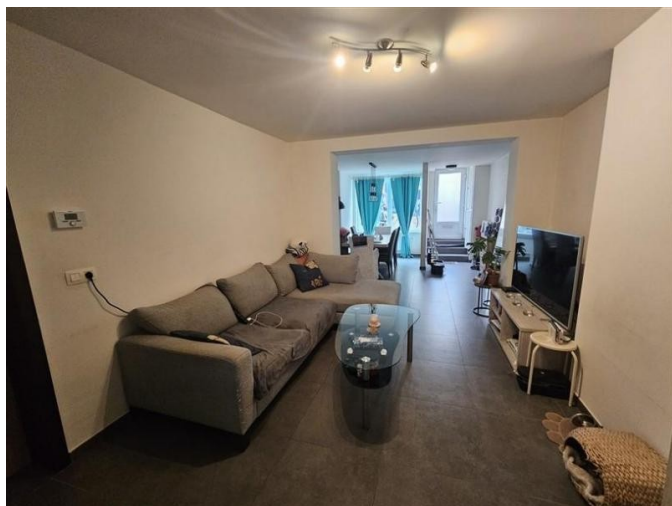
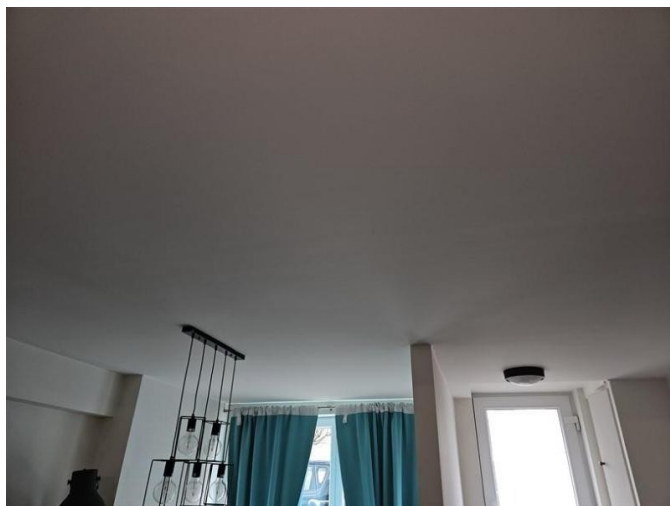
Tijdens de inspectie is visueel vastgesteld dat alle plafonds bestaan uit gyproc.

Niet-asbestverdacht.

| Basis voor advies | De asbestdeskundige beoordeelt het materiaal als niet-asbestverdacht. |

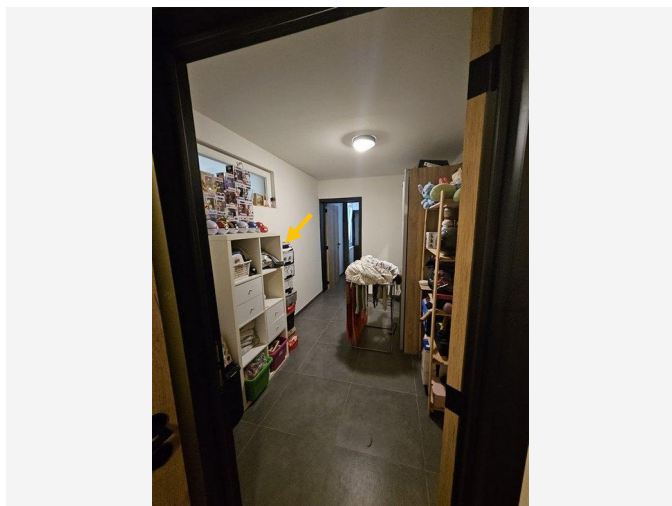
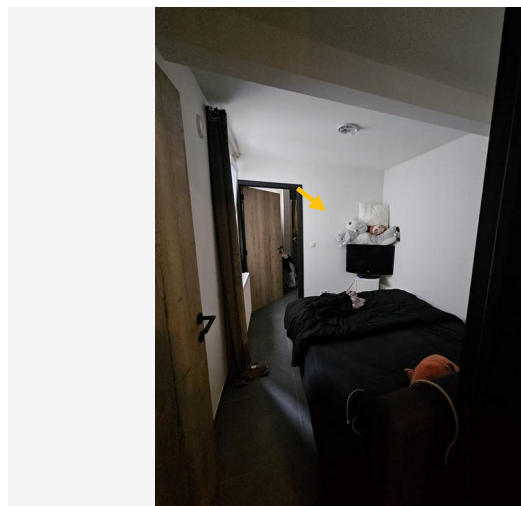
Tijdens de inspectie is visueel vastgesteld dat diverse wanden bestaan uit gyproc.

Niet-asbestverdacht.

| Basis voor advies | De asbestdeskundige beoordeelt het materiaal als niet-asbestverdacht. |

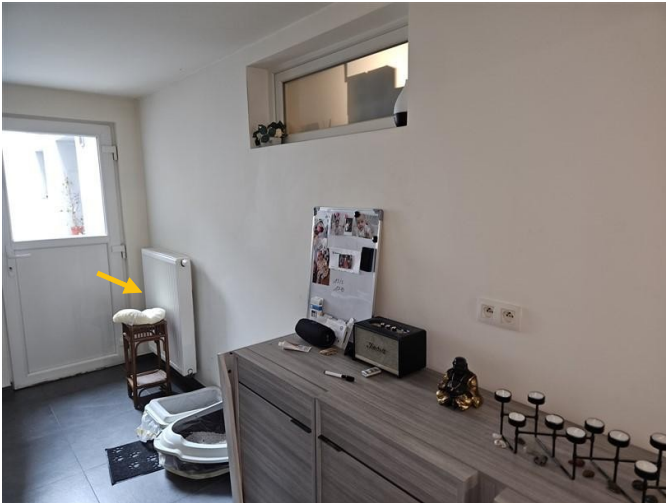
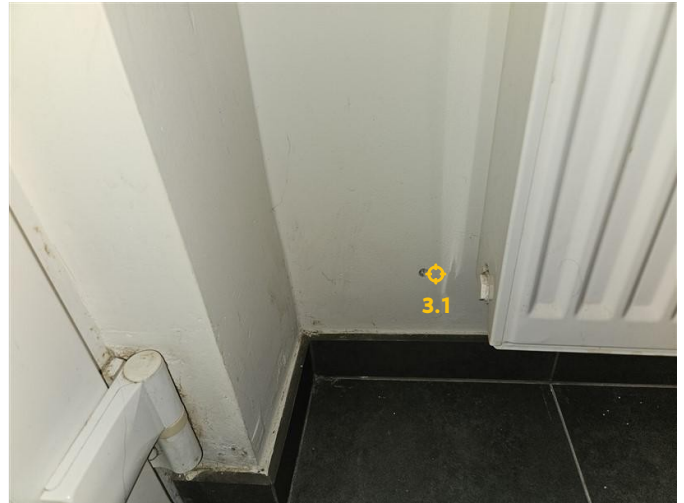
## Fiche 3: Pleisterwerk wanden

Geen asbest

| # | Type | Referentie | Resultaat |
|---|---|---|---|
| 3.1 | Mengmonster | SLO-AA-26031-1 | Geen asbest |

| Opmerking | <p>Betreft al het waarneembare pleisterwerk wanden binnen de geïnspecteerde zone.</p> <p>Geen pleisterwerk wanden aanwezig in de badkamer (tegels).</p> <p>Verplicht te bemonsteren ruimtes: stooklokaal en traphal niet aanwezig binnen het inspectiegebied.</p> <p>Tijdens de inspectie werd staalname van pleisterwerk op een dusdanige manier uitgevoerd, dat de analyseresultaten een representatief resultaat vormen voor het geheel aan pleisterwerk binnen de te inspecteren zones.</p> <p>Aangegeven hoeveelheden en gewichten berusten louter op grove inschatting en kunnen niet gebruikt worden in het kader van een meetstaat voor werken.</p> |

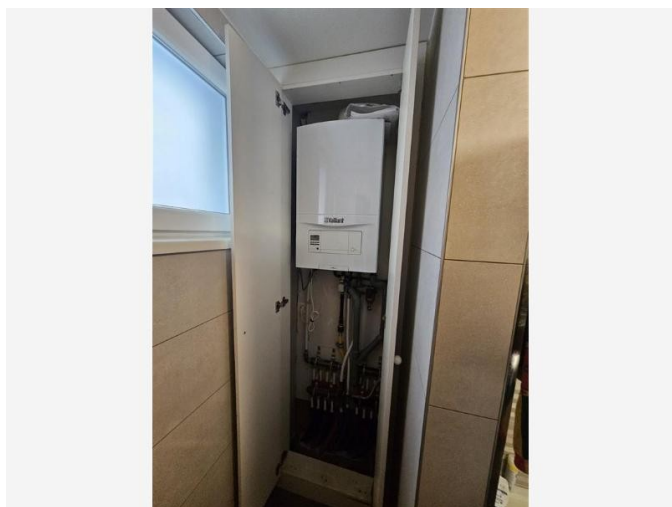
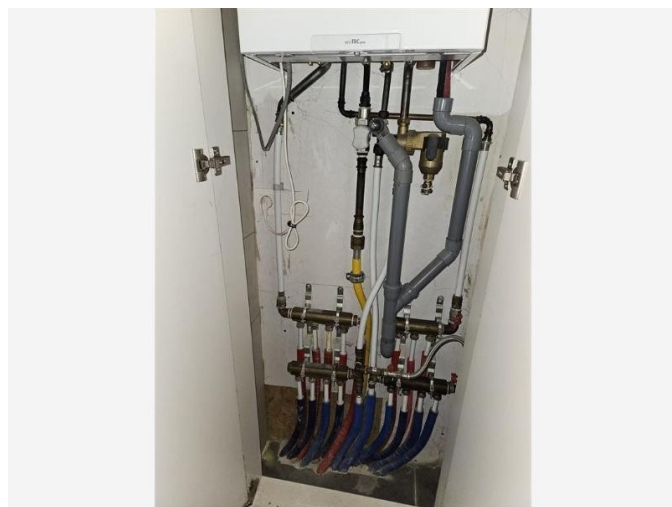
### Fiche 4: Materialen aan de stookketel

| Beschrijving | Notitie | Terug te vinden op plannen |
|---|---|---|
| Fiche 4: Materialen aan de stookketel | Tijdens de inspectie is visueel vastgesteld dat er geen asbestverdachte materialen zoals dichtingen en isolerend materiaal aanwezig zijn aan de stookketel. | - |

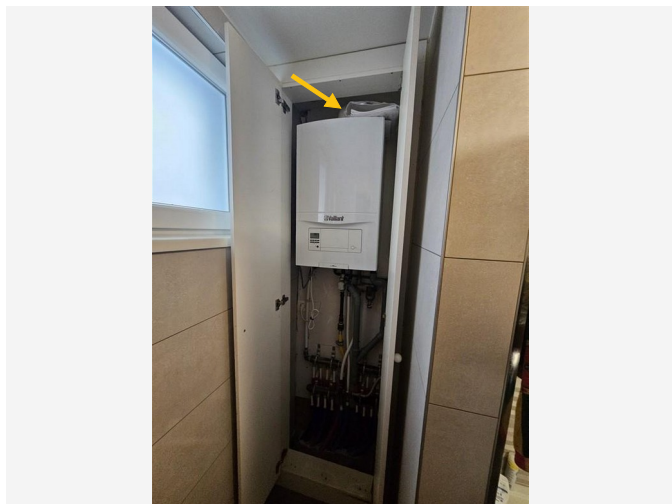
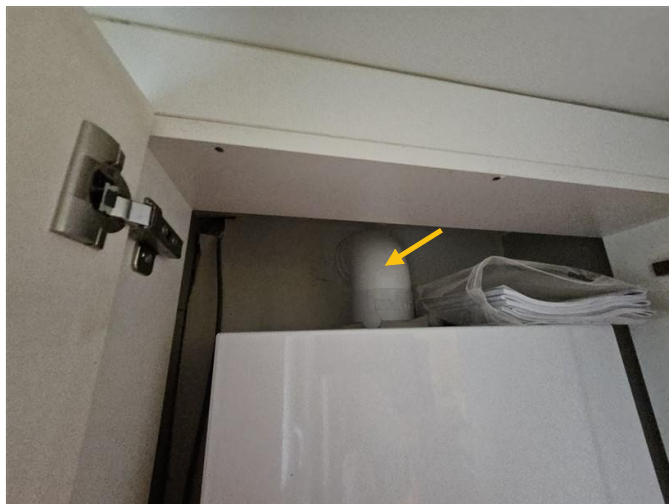
## Fiche 5: Rookgaskanalen

| Beschrijving | Notitie | Terug te vinden op plannen |
|---|---|---|
| Fiche 5: Rookgaskanalen | Tijdens de inspectie is visueel vastgesteld dat het rookgaskanaal bestaat uit een niet asbestverdacht materiaal. | - |
