# Asbestinventarisatetest

Kemmelbergstraat 9, 8370 Blankenberge

Attestnummer : 20250922-000245.000

**Niet-asbestveilig**

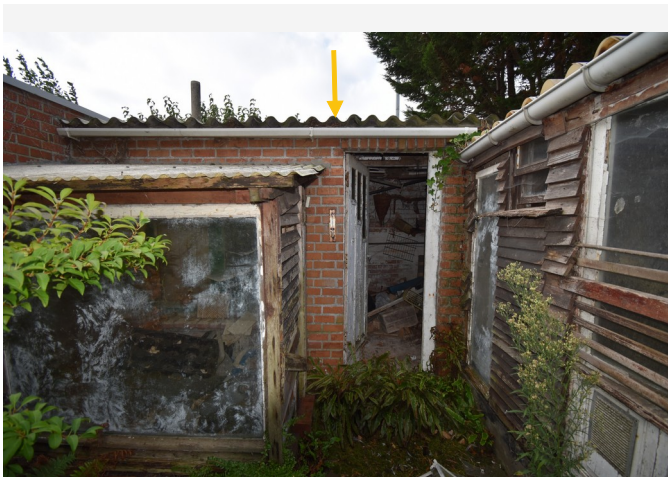
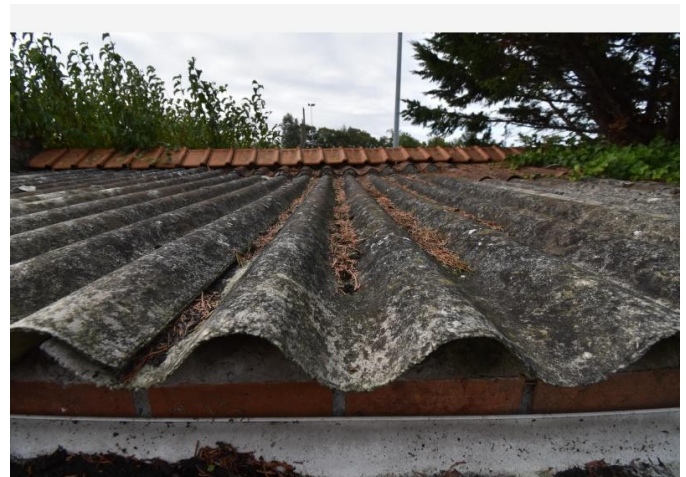
| Eindbeoordeling materiaalarisico | Hoog materiaalarisico en/of hoge kans op vezelvrijgave |
| Opmerking | Mos aanwezig.<br>Ook waarneembaar aan binnenzijde. |

| Asbestsoort (vezeltype) | Crocidoliet aanwezig |
| Toestand van het materiaal | Matig beschadigd, matig verweerd |

| Beschrijving | Golfplaten - Dak tuinhuis & duivenhok |

**Dringend verwijderen**

- Scherm in afwachting van verwijdering het asbestmateriaal af van luchtstromingen en verstoring: bijvoorbeeld door het te verpakken, te fixeren, af te dekken, signalisatie - afbakening aan te brengen, ...
- Verwijder dit asbestmateriaal zo snel mogelijk. Volg de toestand goed op.
- Hemelwater dat afspoelt van asbestcement daken of gevels kan asbestdeeltjes bevatten. Gebruik het enkel voor gesloten circuits (bv. spoelen toiletten). Reinig na het vervangen van het dak of de gevel de dakgoten en regenwaterput of -ton om asbesthoudend sediment of slib te verwijderen
- Voer bijkomende staalname(s) uit.

Wij adviseren om dit te laten verwijderen door een aannemer met opleidingsattest.

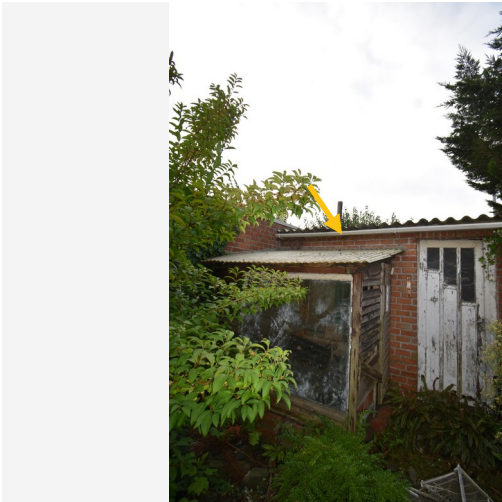
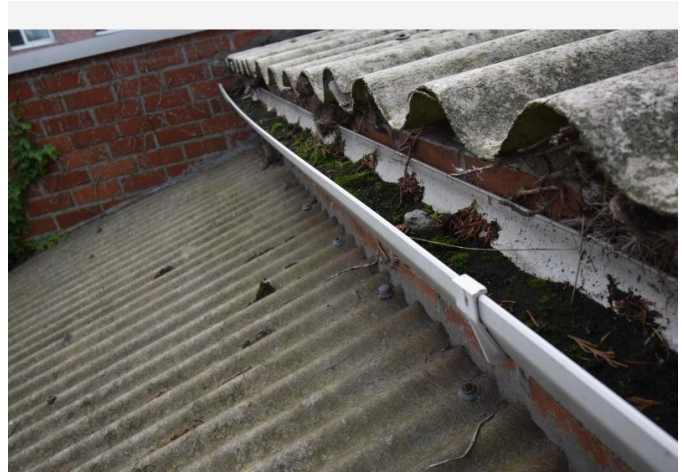
## Fiche 3: Dakgoten - Contaminatie door AC dak

Asbestmateriaal - afvalstof

- Volledige bevochtiging (met een impregnatie product), bijzondere aandacht aan overlapzones.

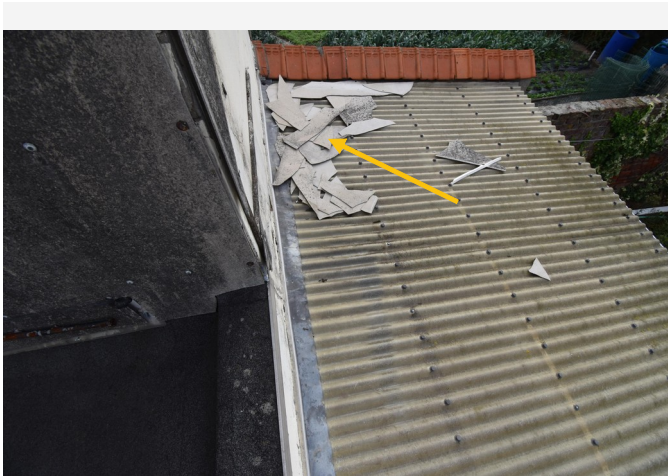
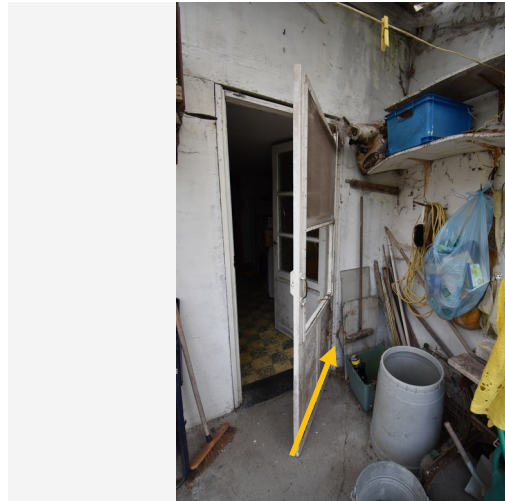
| Opmerking | Op en onder de overkapping is er afval te vinden alsook aan het duivenhok. |

U moet de toepassing tijdens en voor de verwijdering bevochtigen en/of fixeren. Dek de vloer en niet-verplaatsbare meubels aan de binnenzijde af met een folie. Vraag (niet-beschermde) derden niet in de buurt te komen.
