# Asbestinventarisatetest

Luikstraat 34/-101, 8370 Blankenberge

Attestnummer : **20241028-000121.000**

## Zone 1: Appartement -101

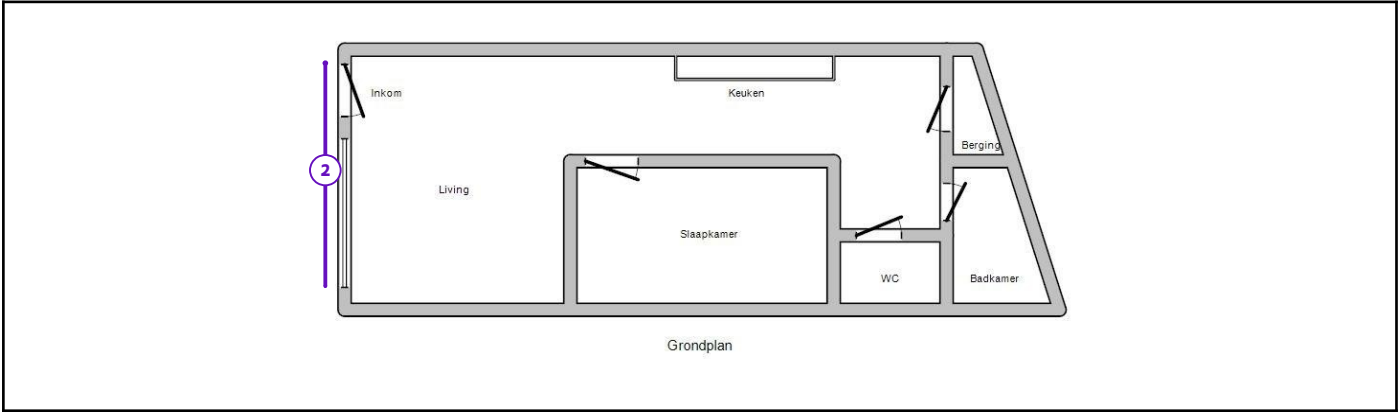
# Plan 1.1: Grondplan

| Beschrijving | Type | Actie |
|---|---|---|
| 2. Afkitting (raam-) kozijnen | Advies | - |

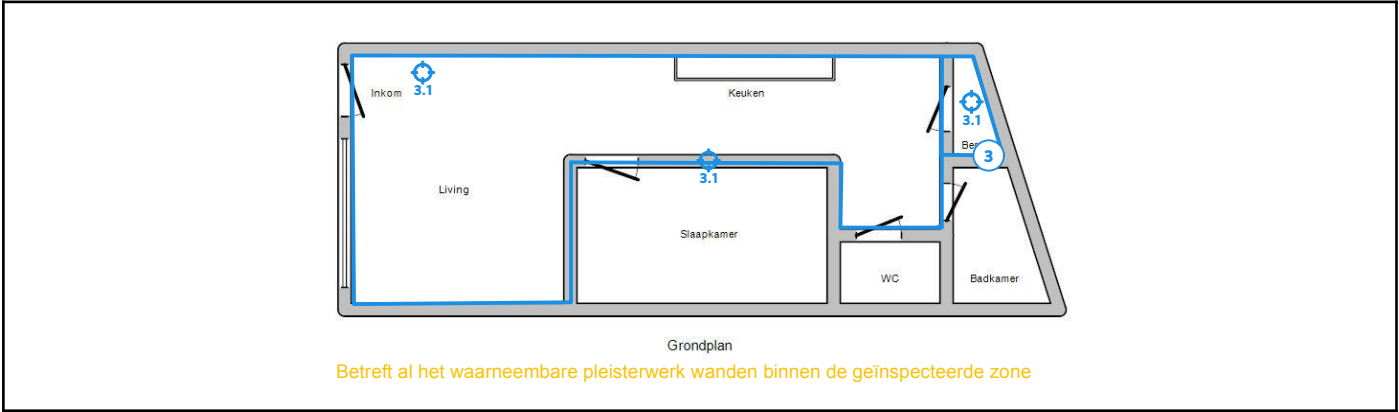
# Plan 1.2: Grondplan wanden

| Beschrijving | Type | Actie |
|---|---|---|
| 3. Pleisterwerk wanden | Geen asbest | - |
| 3.1 Code: SLO-AA-24303-1 | Mengmonster | - |

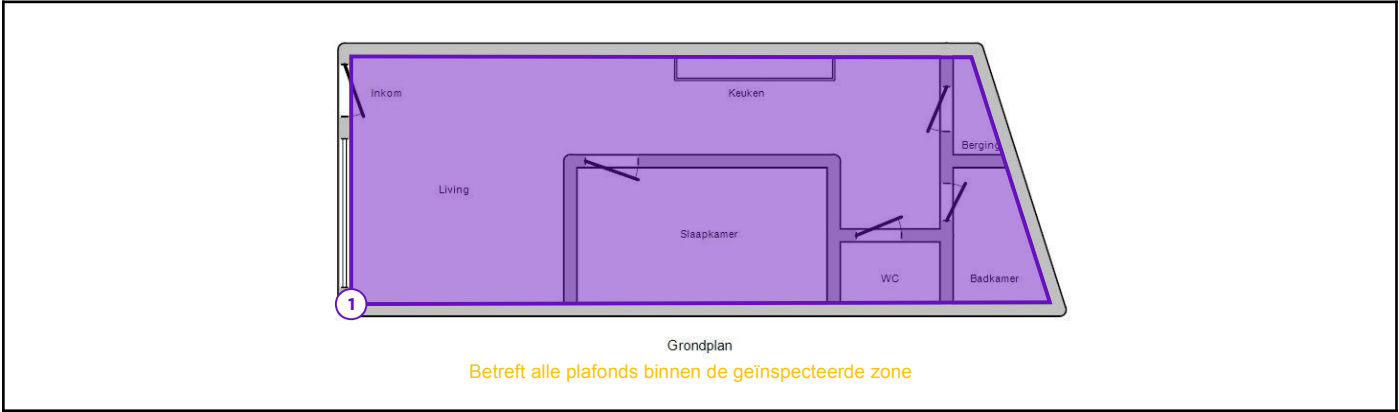
# Plan 1.3: Grondplan plafonds

| Beschrijving | Type | Actie |
|---|---|---|
| 1. Plafonds in hout | Advies | - |

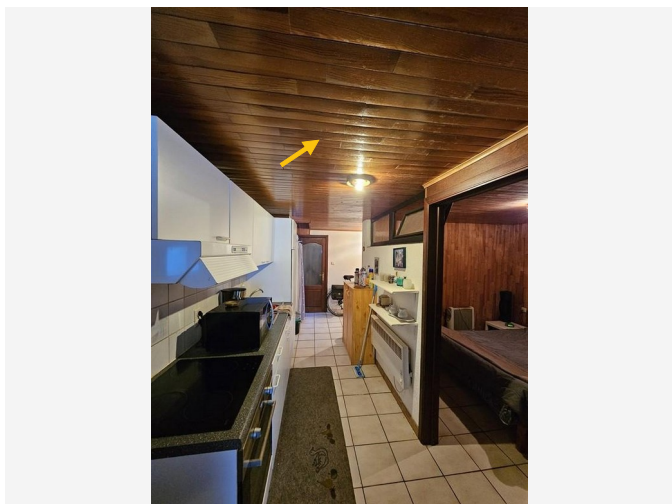
| Fiche 1: Plafonds in hout..... | 11 |

Tijdens de inspectie is visueel vastgesteld, dat alle plafonds binnen de geïnspecteerde zone, bestaan uit houten planchetten.

Niet-asbestverdacht.

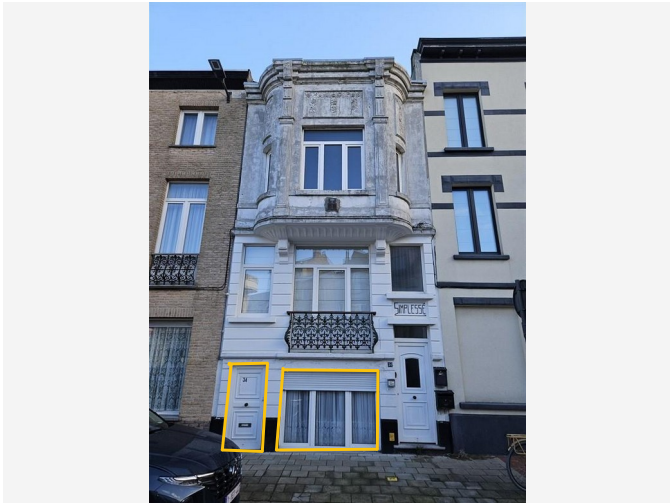
| Fiche 2: Afkitting (raam-) kozijnen..... | 12 |

Tijdens de inspectie is visueel vastgesteld, dat de afkitting aan het (raam-) kozijnen werd aangebracht in silicone.

Niet-asbestverdacht.

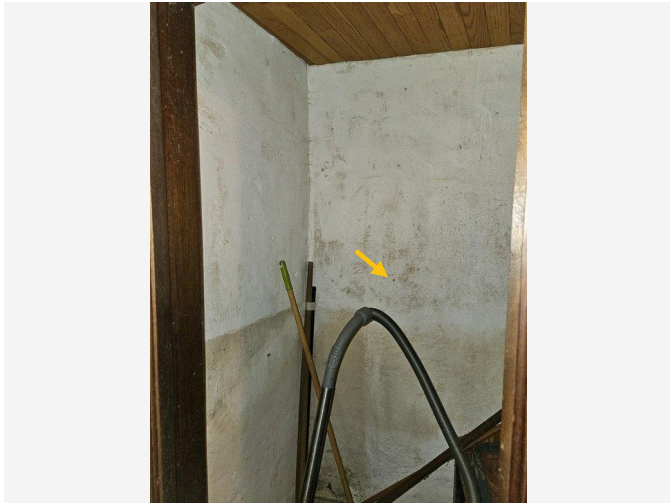
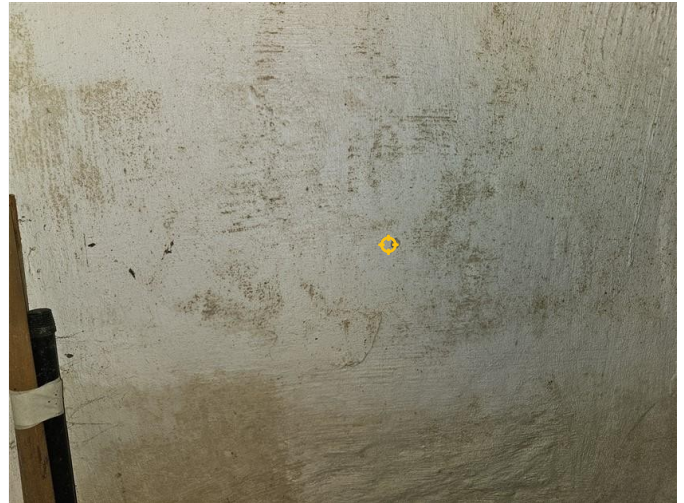
## Fiche 3: Pleisterwerk wanden

Geen asbest

| # | Type | Referentie | Resultaat |
|---|---|---|---|
| 3.1 | Mengmonster | SLO-AA-24303-1 | Geen asbest |
