# Asbestinventarisatetest

Leopoldhelling 4/7I, 8370 Blankenberge

Attestnummer : 20260330-000217.000

Uitgegeven op : 30.03.2026

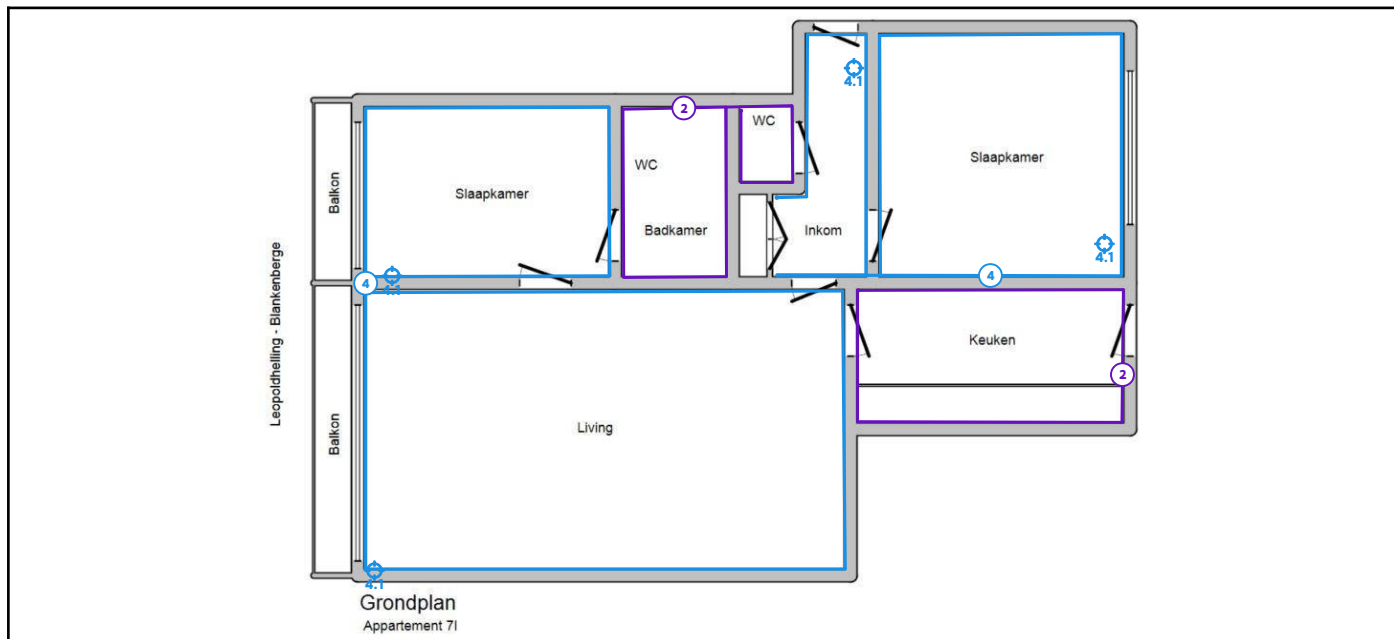
## Plan 1.2: Grondplan wanden

| Beschrijving | Type | Actie |
|---|---|---|
| 2. Wanden in tegels | Advies | - |
| 4. Pleisterwerk wanden | Geen asbest | - |

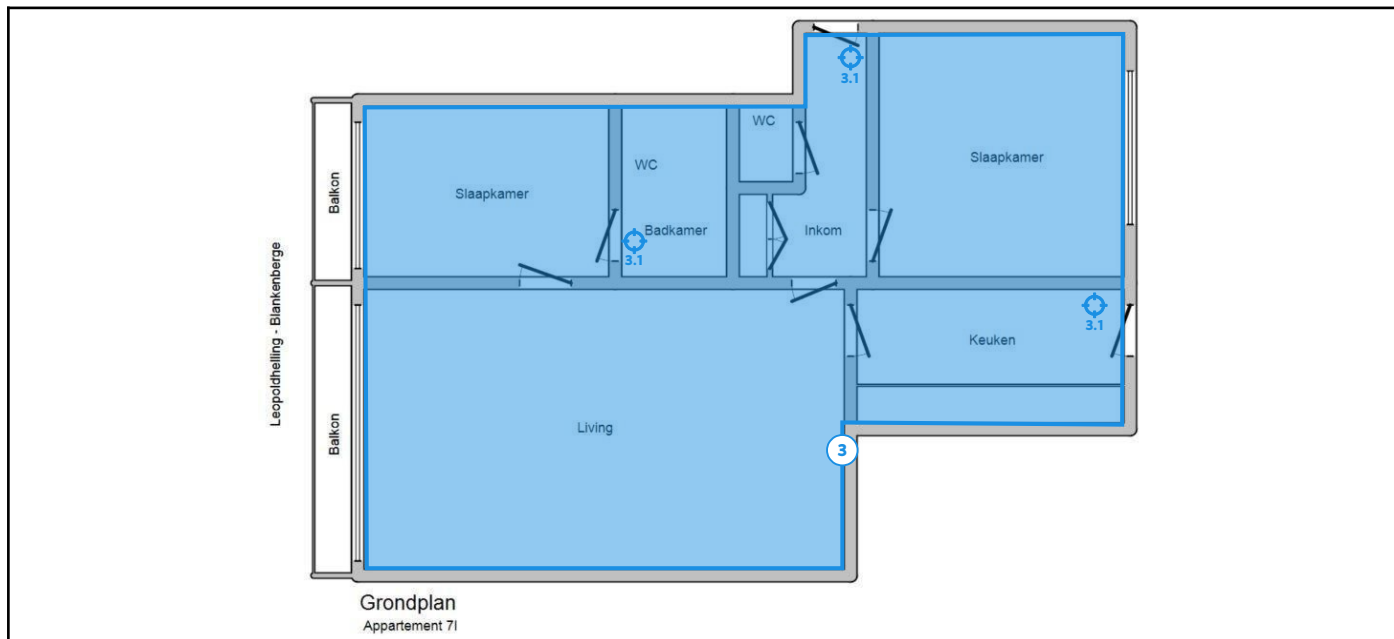
## Plan 1.3: Grondplan plafonds

| Beschrijving | Type | Actie |
|---|---|---|
| 3. Pleisterwerk plafonds | Geen asbest | - |

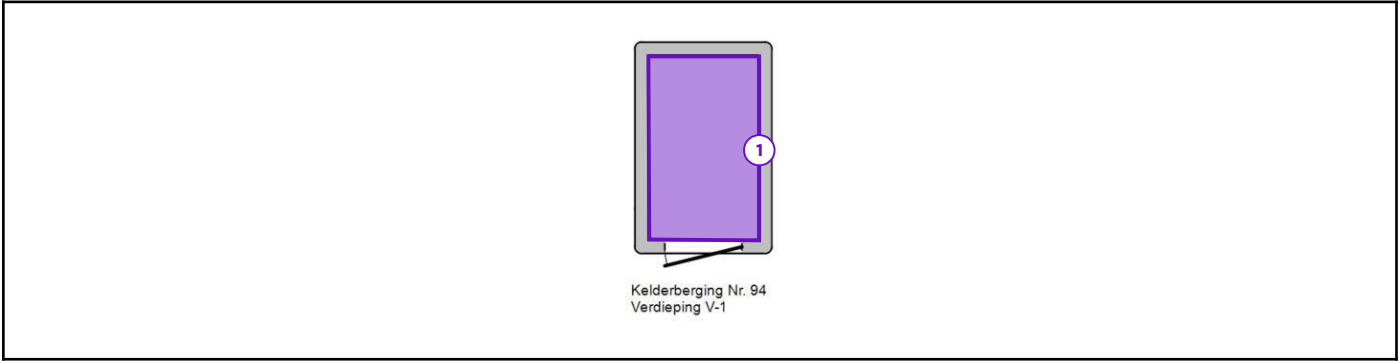
# Plan 2.1: Kelderberging Nr. 94

| Beschrijving | Type | Actie |
|---|---|---|
| 1. Geen asbestverdachte materialen vastgesteld (kelderberging) | Advies | - |

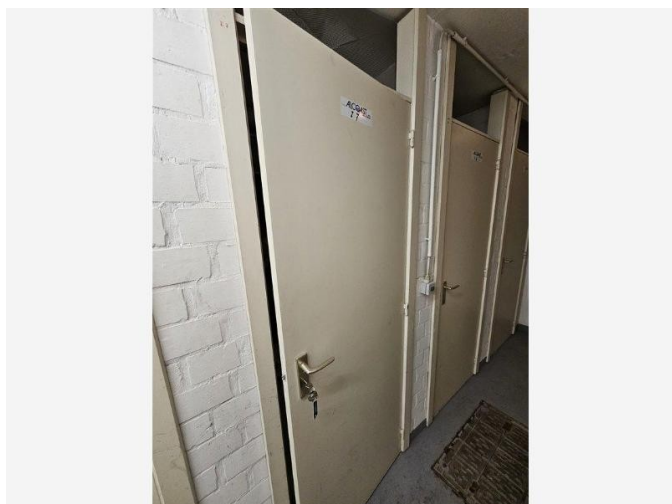
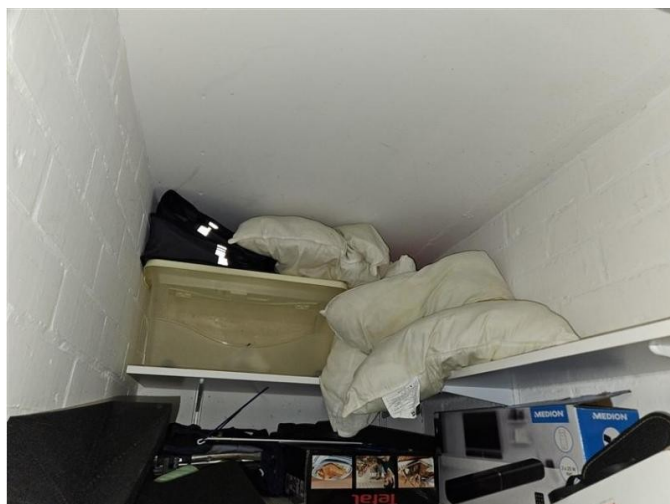
# Fiche 1: Geen asbestverdachte materialen vastgesteld (kelderberging)

Naast de door de asbestdeskundige verplicht te beschrijven ruimtes en materialen geeft de deskundige hierbij mee, dat tijdens de inspectie visueel werd vastgesteld, dat er geen asbestverdachte materialen aanwezig zijn binnen de geïnspecteerde zone van de kelderberging met nummer 94, op verdieping V-1.

| Basis voor advies | De asbestdeskundige beoordeelt het materiaal als niet-asbestverdacht. |

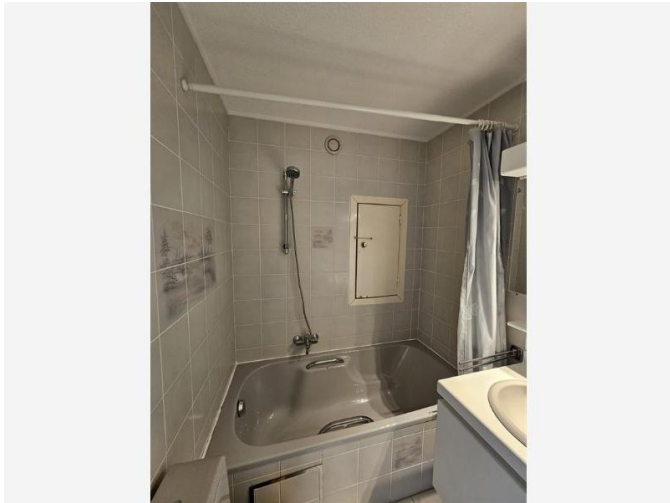
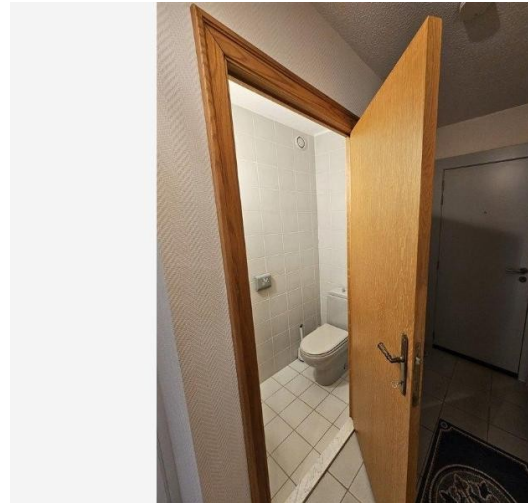
Tijdens de inspectie is visueel vastgesteld dat wanden in de badkamer, wc en keuken, bestaan uit wandtegels.  
Niet-asbestverdacht.

| Basis voor advies | De asbestdeskundige beoordeelt het materiaal als niet-asbestverdacht. |

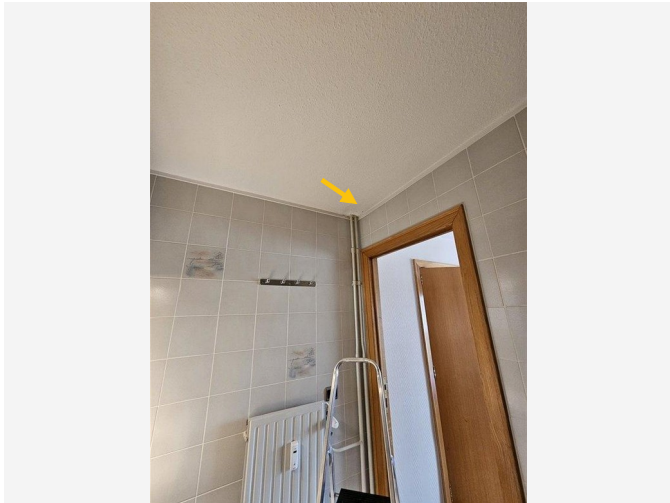
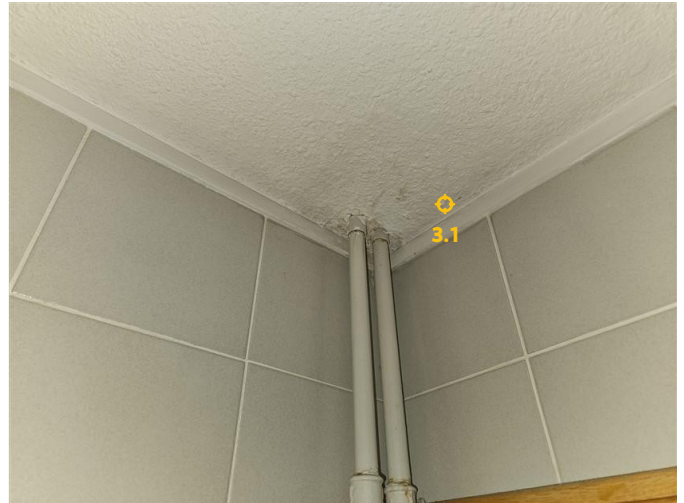
## Fiche 3: Pleisterwerk plafonds

### Conclusie

Geen asbest

| # | Type | Referentie | Resultaat |
|---|---|---|---|
| 3.1 | Mengmonster | SLO-AA-26072-2 | Geen asbest |

| Opmerking | <p>Betreft al het waarneembare pleisterwerk plafonds binnen de geïnspecteerde zone.</p> <p>Verplicht te bemonsteren ruimtes: stooklokaal en traphal niet aanwezig binnen het inspectiegebied.</p> <p>Tijdens de inspectie werd staalname van pleisterwerk op een dusdanige manier uitgevoerd, dat de analyseresultaten een representatief resultaat vormen voor het geheel aan pleisterwerk binnen de te inspecteren zones.</p> <p>Aangegeven hoeveelheden en gewichten berusten louter op grove inschatting en kunnen niet gebruikt worden in het kader van een meetstaat voor werken.</p> |

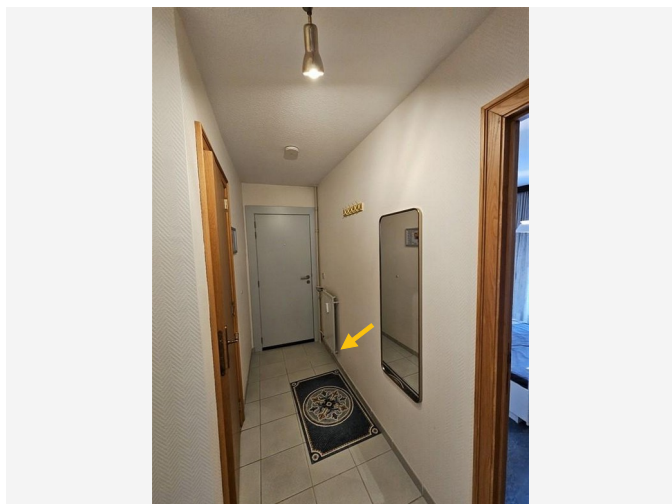
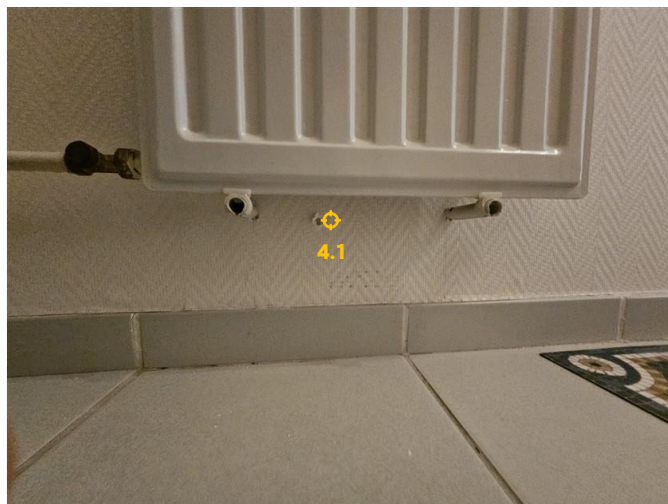
## Fiche 4: Pleisterwerk wanden

### Conclusie

Geen asbest

| # | Type | Referentie | Resultaat |
|---|---|---|---|
| 4.1 | Mengmonster | SLO-AA-26072-1 | Geen asbest |

| Opmerking | <p>Betreft al het waarneembare pleisterwerk wanden binnen de geïnspecteerde zone.</p> <p>Geen pleisterwerk wanden aanwezig in natte ruimtes (badkamer, achterwand keuken) en toiletruimte.</p> <p>Tijdens de inspectie werd staalname van pleisterwerk op een dusdanige manier uitgevoerd, dat de analyseresultaten een representatief resultaat vormen voor het geheel aan pleisterwerk binnen de te inspecteren zones.</p> <p>Aangegeven hoeveelheden en gewichten berusten louter op grove inschatting en kunnen niet gebruikt worden in het kader van een meetstaat voor werken.</p> |

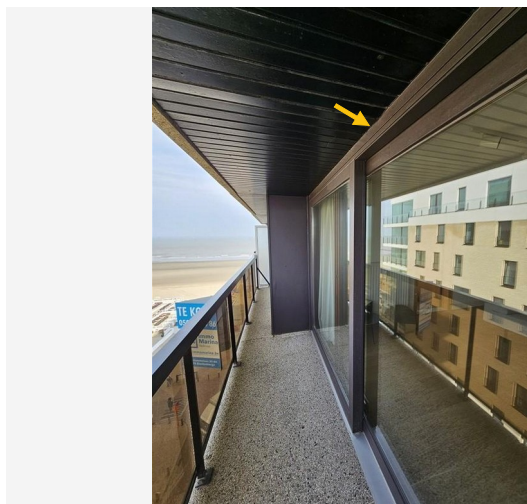
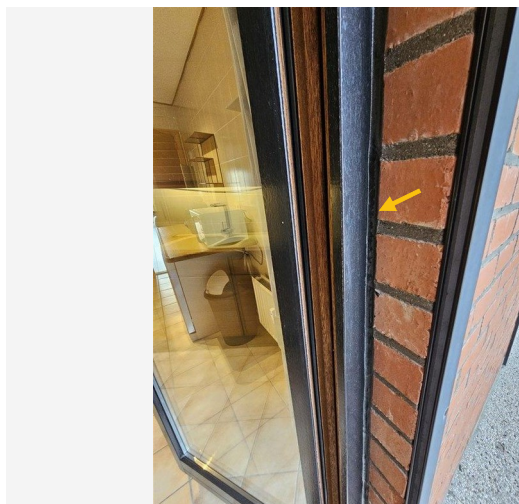
### Fiche 5: Afkitting en mastiek (raam)kozijnen

| Beschrijving | Notitie | Terug te vinden op plannen |
|---|---|---|
| Fiche 5: Afkitting en mastiek (raam)kozijnen | Tijdens de inspectie is visueel vastgesteld dat de aanwezige mastiek aan (raam)kozijnen van een niet asbestverdacht type is.<br><br>Niet-asbestverdacht. | - |
