# Asbestinventarisatetest

Stationsstraat 80/VER2, 8370 Blankenberge

Attestnummer : 20260907-000192.000

## Zone 1: Appartement

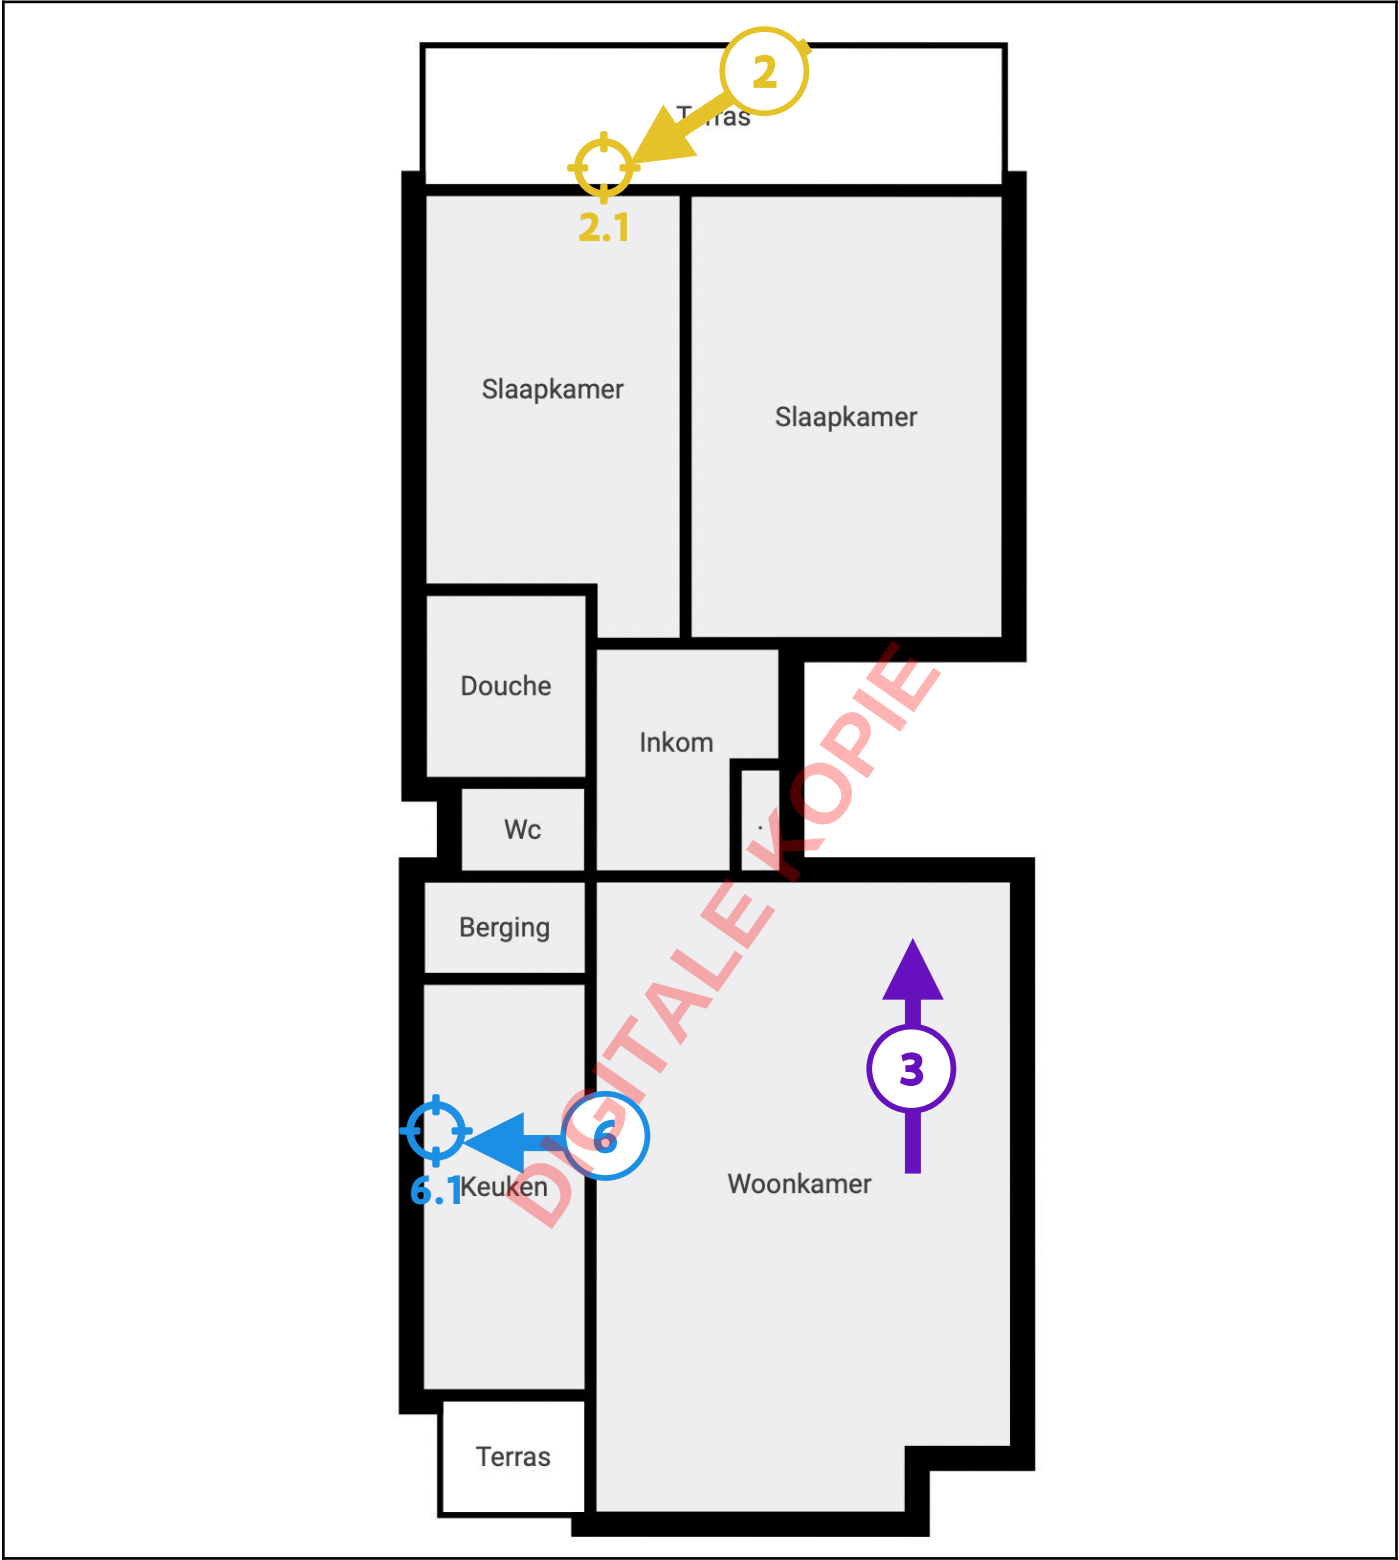
# Plan 1.1: Grondplan - Appartement

| 2. Afvoerbuis - Terras | Asbestmateriaal | Zorgvuldig beheren |
| 3. Kachel (Bouwjaar ongekend) | Advies | - |
| 6. Coating spoelbak - Keuken | Geen asbest | - |

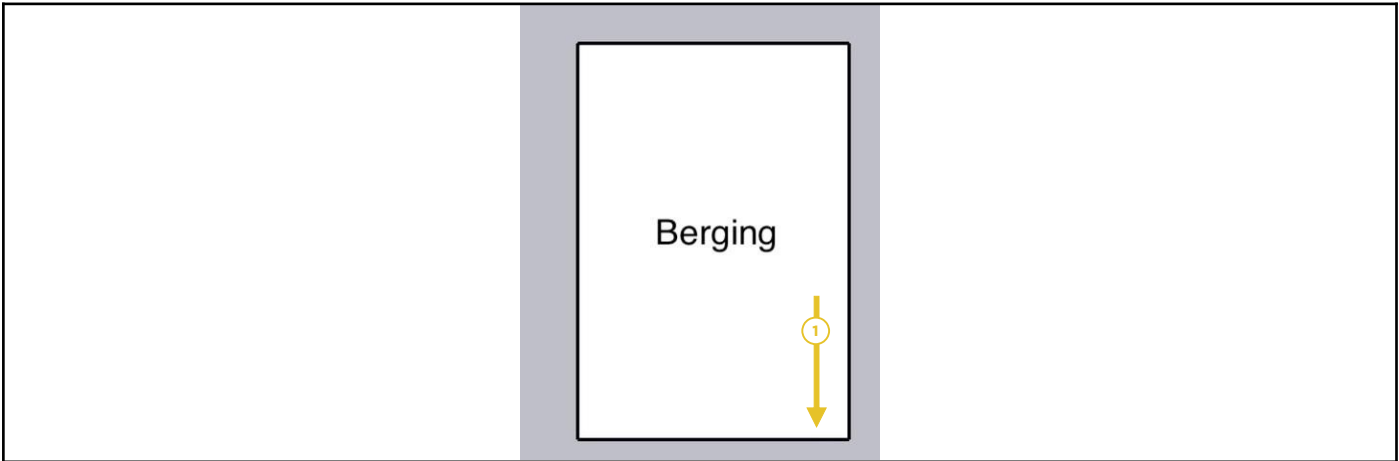
# Plan 1.4: Grondplan - Berging

| Beschrijving | Type | Actie |
|---|---|---|
| 1. Element in bakeliet | Asbestmateriaal | Zorgvuldig beheren |

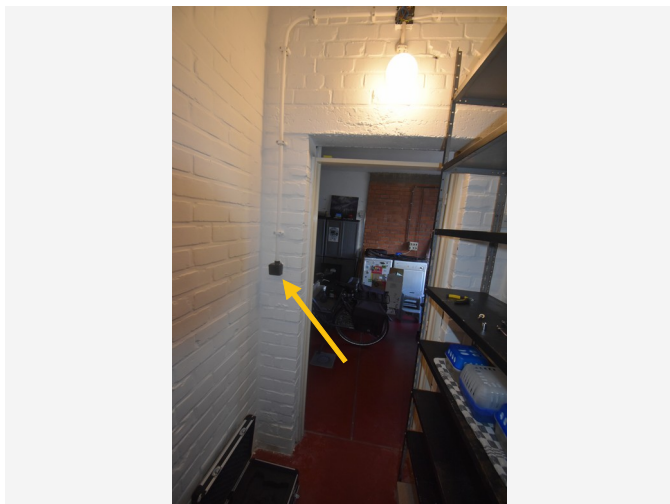
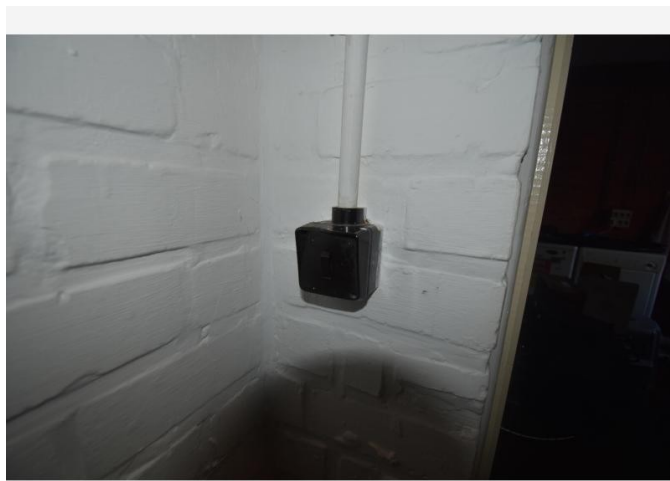
### Conclusie

Het asbestmateriaal valt onder de mijlpaal van 2040.

Zorgvuldig beheren

| Eindbeoordeling materiaalrisico | Laag materiaalrisico en/of verlaagde kans op vezelvrijgave |

| Asbestsoort (vezeltype) | Crocidoliet aanwezig |
| Toestand van het materiaal | Onbeschadigd, niet verweerd |

| Beschrijving | Element in bakeliet |

- Zorg voor een veilig beheer. Vermijd het beschadigen van het asbestmateriaal. Controleer de toestand jaarlijks op wijzigingen.
- Voer bijkomende staalname(s) uit.

Wij adviseren om dit te laten verwijderen door een aannemer met opleidingsattest eenvoudige handelingen.

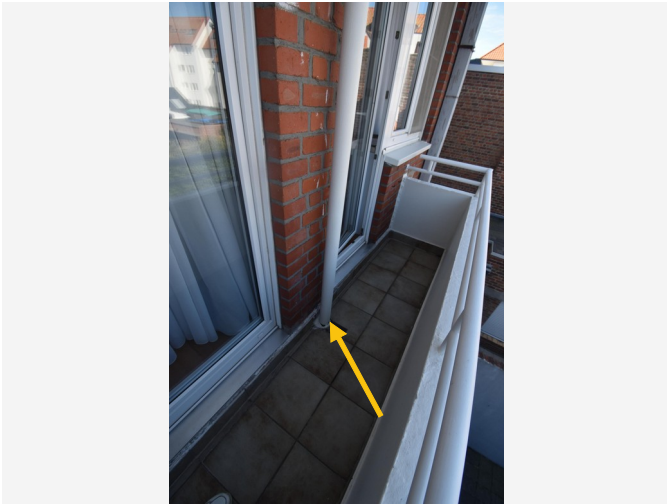
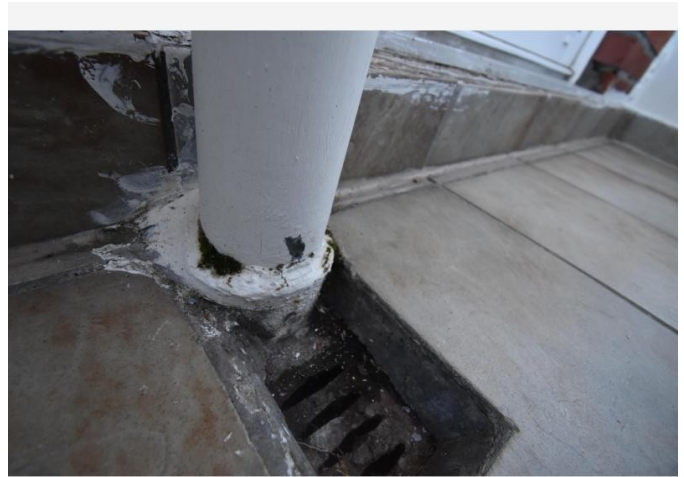
### Conclusie

Het asbestmateriaal valt onder de mijlpaal van 2040.

Zorgvuldig beheren

| Eindbeoordeling materiaalrisico | Laag materiaalrisico en/of verlaagde kans op vezelvrijgave |

| Toestand van het materiaal | Licht beschadigd, licht verweerd. Intacte calciumsilicaatplaat of materiaal met categorie 3-gebondenheid |

| # | Type | Referentie | Resultaat |
|---|---|---|---|
| 2.1 | Puntmonster | 149025-4 | Chrysotiel, Crocidoliet |

| Beschrijving | Afvoerbuis - Terras |

- Zorg voor een veilig beheer en verwijder dit asbestmateriaal wanneer het bij werken eenvoudig bereikbaar wordt. Controleer de toestand jaarlijks op wijzigingen.

Wij adviseren om dit te laten verwijderen door een aannemer met opleidingsattest.

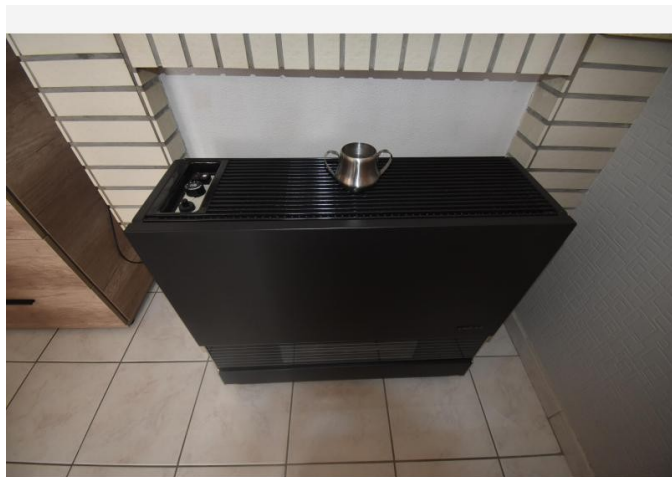
Situeringsfoto

De entiteit is verwarmd met een kachel

Het bouwjaar en/of de technische gegevens van dit element kon niet worden waargenomen.

Asbestverdachte materialen (bv: pakkingen, asbestkoord, verbindingen voor buizen of kanalen, brandwerende materialen, etc) kunnen bijgevolg in het toestel aanwezig zijn. Er werd geen destructief onderzoek gesteld op het toestel.

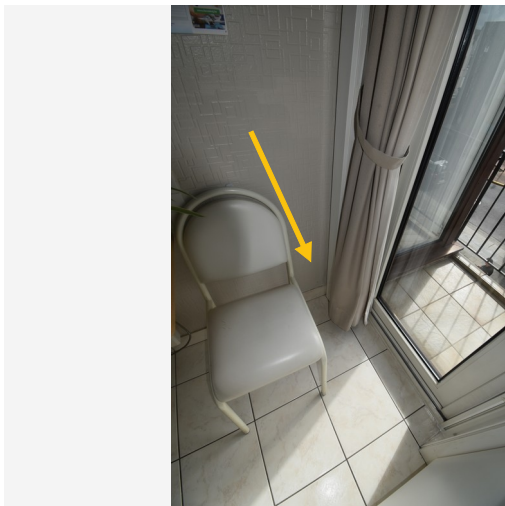
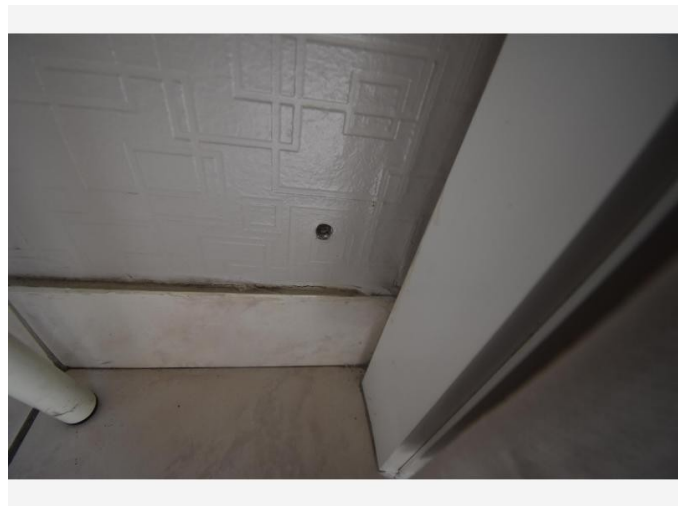
Geen asbest

| # | Type | Referentie | Resultaat |
|---|---|---|---|
| 4.1 | Mengmonster | 149025-1 | Geen asbest |

| Beschrijving | Pleisterwerk - Muren (Residentieel) |

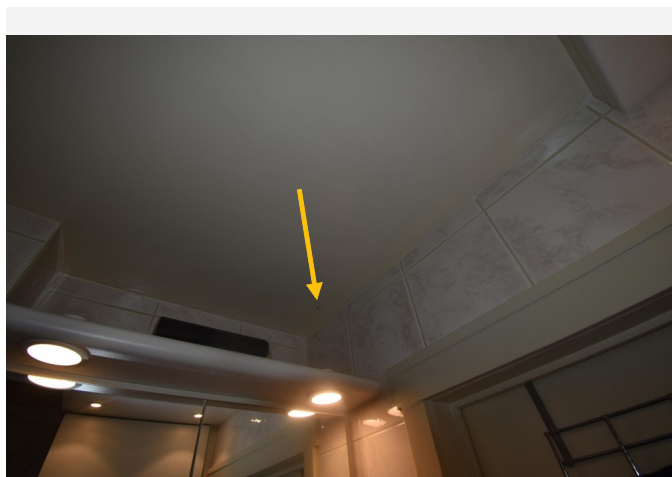
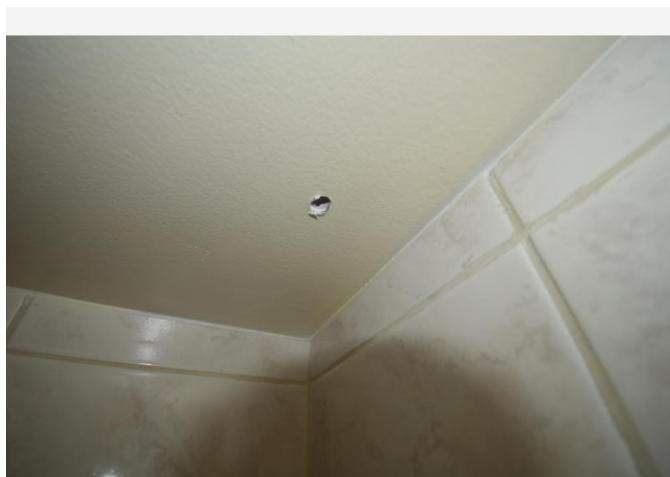
Geen asbest

| # | Type | Referentie | Resultaat |
|---|---|---|---|
| 5.1 | Mengmonster | 149025-2 | Geen asbest |

| Beschrijving | Pleisterwerk - Plafonds (Residentieel) |

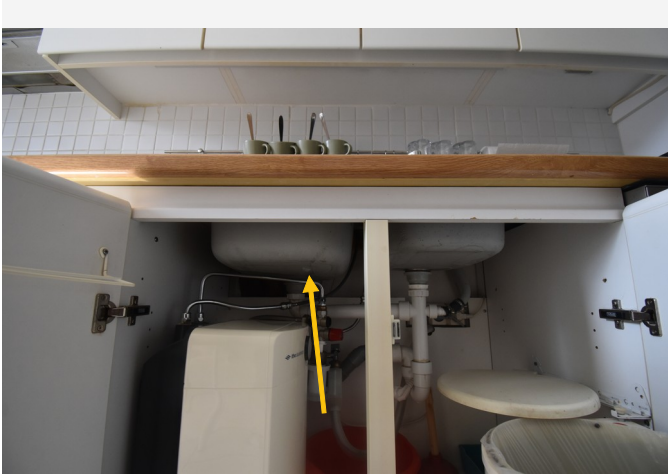
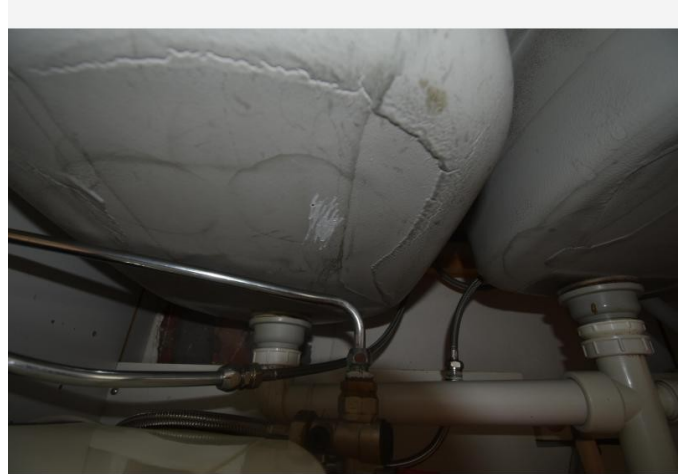
Geen asbest

| # | Type | Referentie | Resultaat |
|---|---|---|---|
| 6.1 | Puntmonster | 149025-3 | Geen asbest |

| Beschrijving | Coating spoelbak - Keuken |

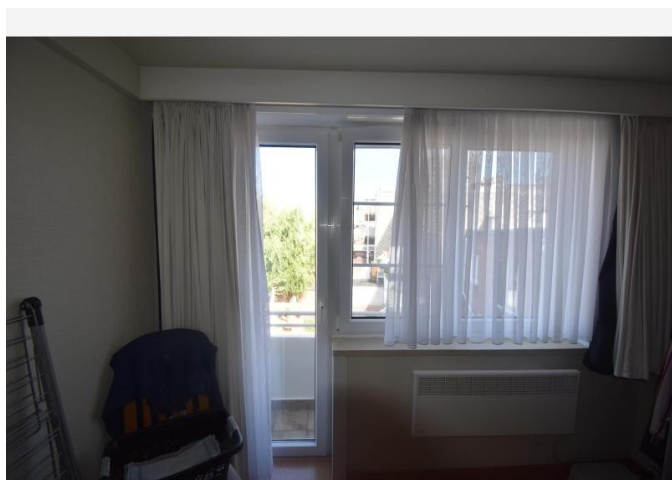
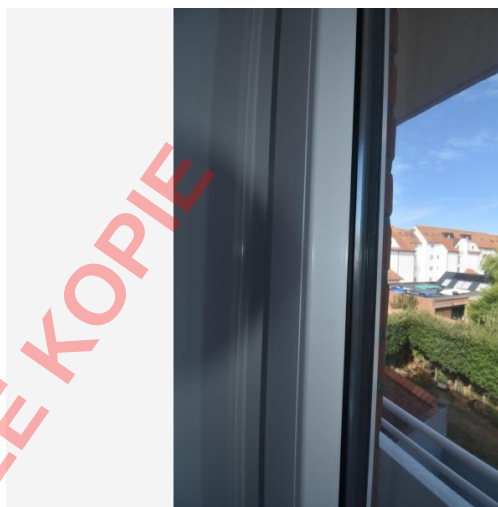
### Fiche 7: Geen verdachte mastiek/kit/stopverf waargenomen

| Beschrijving | Notitie | Terug te vinden op plannen |
|---|---|---|
| Fiche 7: Geen verdachte mastiek/kit/stopverf waargenomen | Bij alle ramen werden geen verdachte mastiek/kit/stopverf waargenomen, wel zachte verende niet-verdachte kit/silicone. | - |
