# Asbestinventarisatetest

Vramboutstraat 13/0101, 8370 Blankenberge

Attestnummer : **20260821-000147.000**

Uitgegeven op : **21.08.2026**

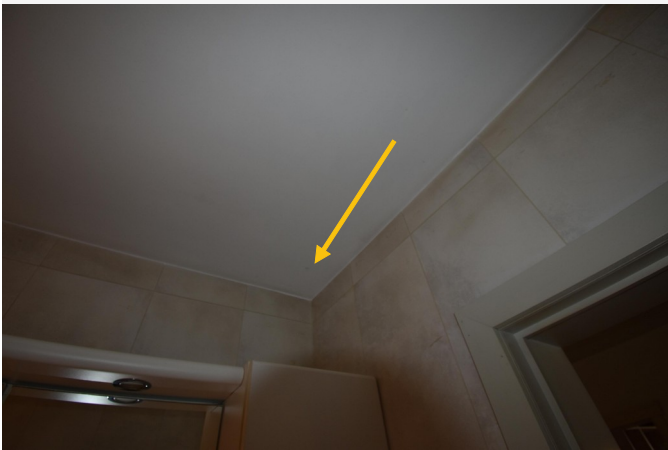
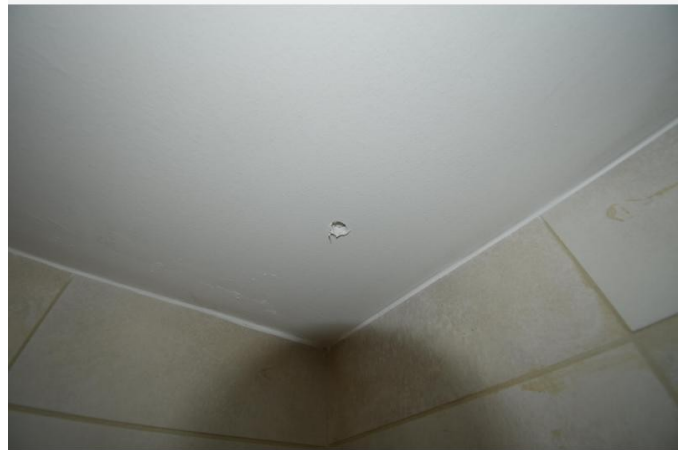
### Conclusie

Geen asbest

| Beschrijving | Pleisterwerk - Plafonds (Residentieel) |
| Opmerking | --> Stalen werden genomen op volgende plaatsen:<br><br>- Natte ruimte (badkamer).<br><br>- Droge ruimte (toilet).<br><br>- Stookruimte (berging).<br><br>--> Er konden geen stalen genomen worden op volgende plaatsen:<br><br>- Traphal (Reden: slechts 1 bouwlaag in het pand). |

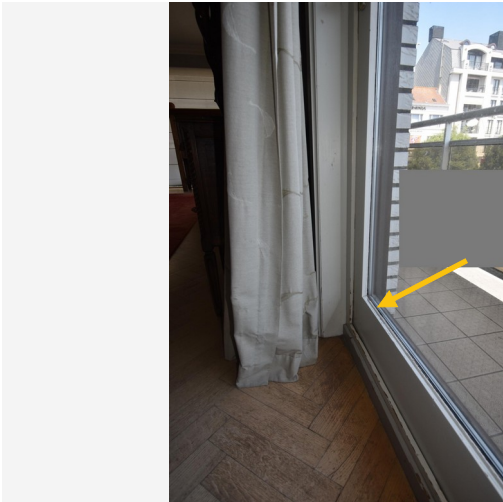
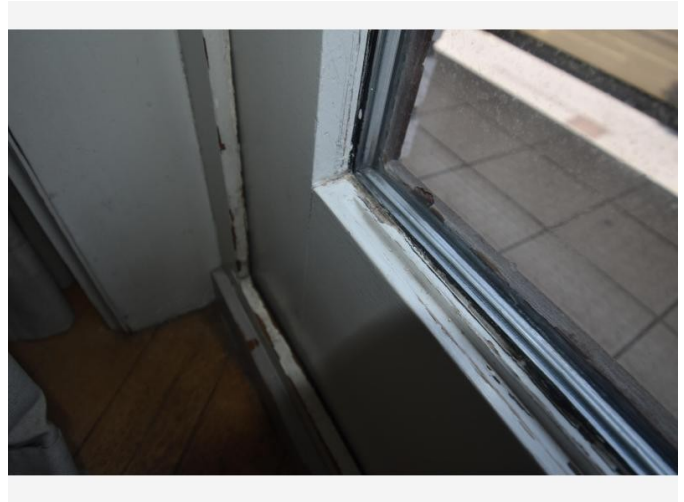
## Fiche 2: Kit - Schrijnwerk/glas van ramen en/of deuren

### Conclusie

Geen asbest

| Beschrijving | Kit - Schrijnwerk/glas van ramen en/of deuren |

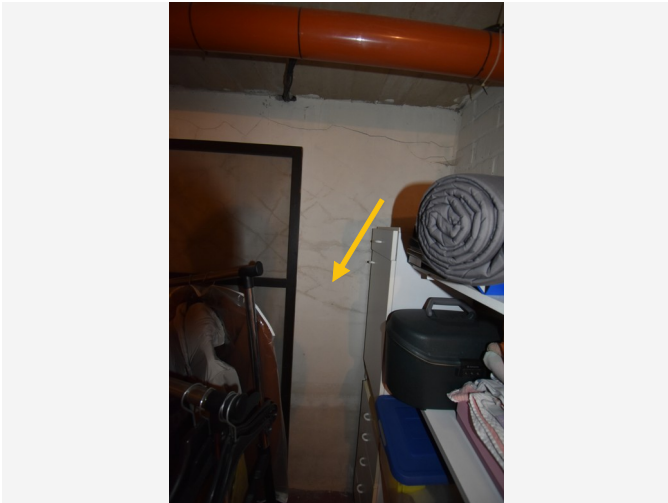
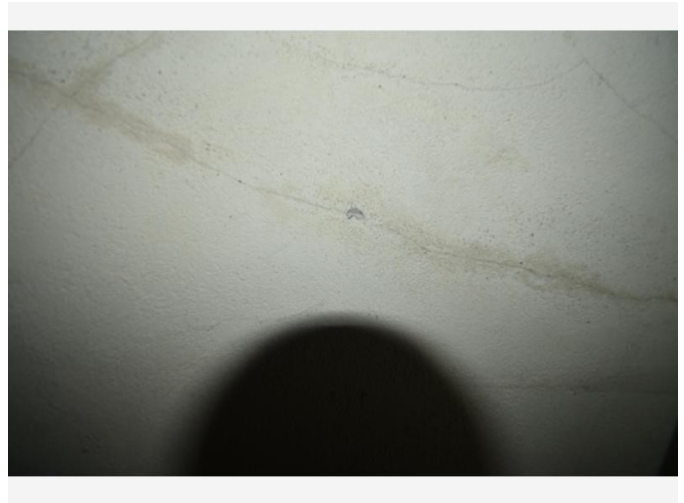
## Fiche 3: Cementlaag muren - Kelder 2

### Conclusie

Geen asbest

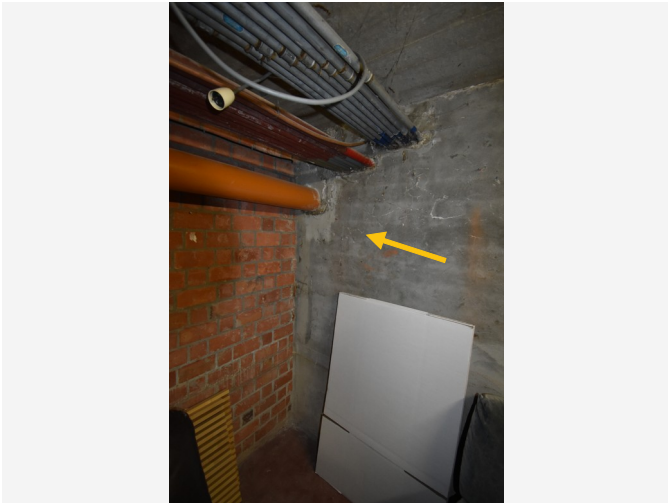
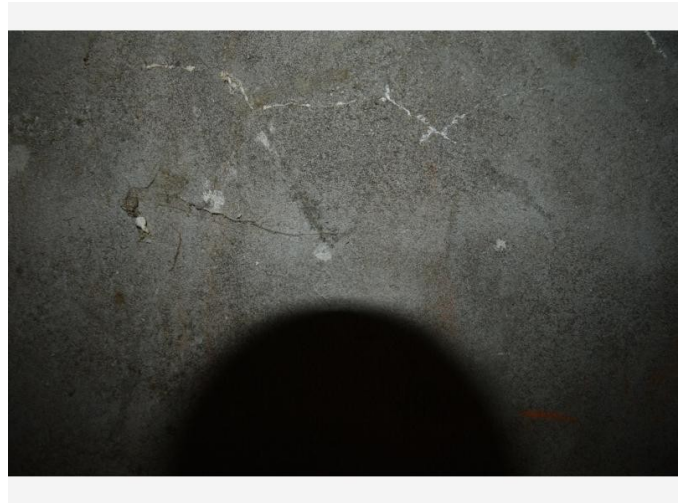
## Fiche 4: Cementlaag muren - Kelder 1

### Conclusie

Geen asbest

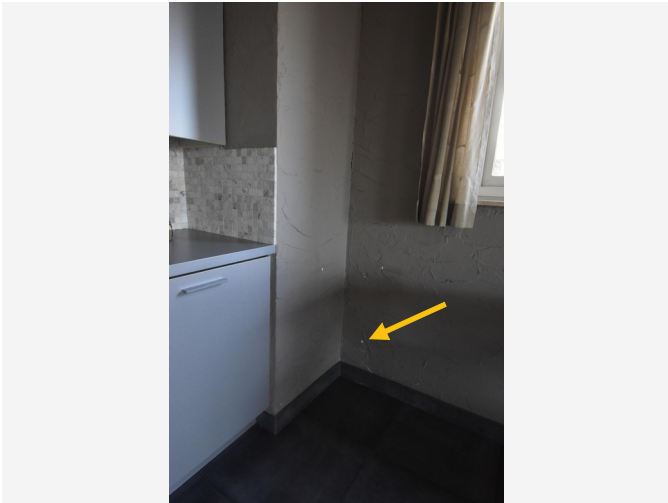
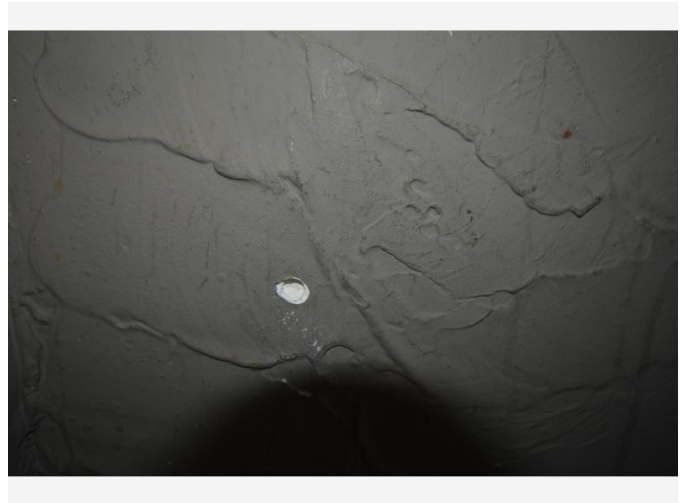
### Conclusie

Geen asbest

| Beschrijving | Pleisterwerk - Muren (Residentieel) |
| Opmerking | --> Stalen werden genomen op volgende plaatsen:<br><br>- Natte ruimte (keuken).<br><br>- Droge ruimte (dressing).<br><br>- Stookruimte (berging).<br><br>--> Er konden geen stalen genomen worden op volgende plaatsen:<br><br>- Traphal (Reden: slechts 1 bouwlaag in het pand). |

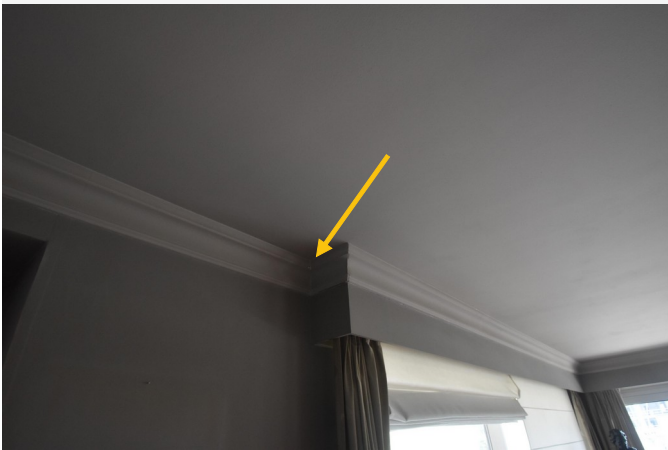
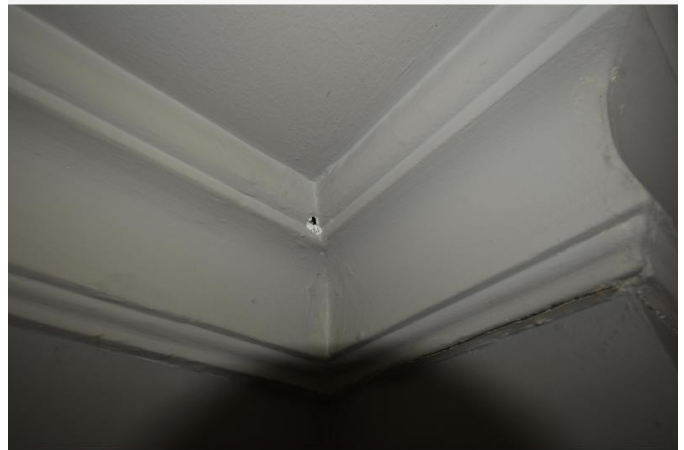
## Fiche 6: Pleisterwerk - Sierlijsten

### Conclusie

Geen asbest

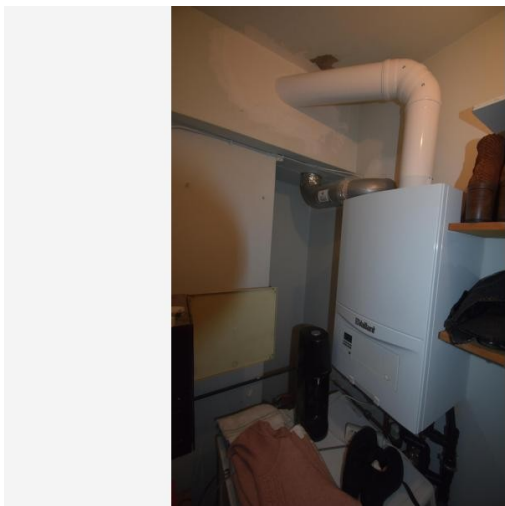
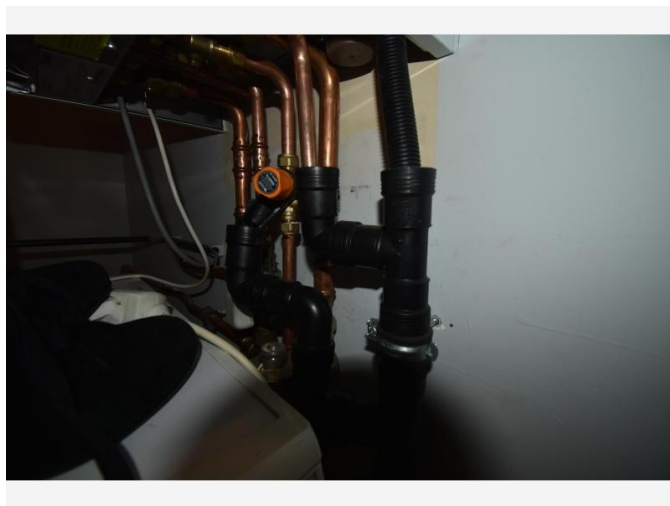
## Fiche 8: Verwarmingsketel (Na 2001)

| Beschrijving | Notitie | Terug te vinden op plannen |
|---|---|---|
| Fiche 8: Verwarmingsketel (Na 2001) | Asbestverdachte materialen (bv: pakkingen, asbestkoord, verbindingen voor buizen of kanalen, brandwerende materialen, etc) kunnen bijgevolg niet in het toestel aanwezig zijn. | - |
