# Asbestinventarisatetest

Van Mullemstraat 31, 8370 Blankenberge

Attestnummer : 20240419-000244.000

Uitgegeven op : 19.04.2024

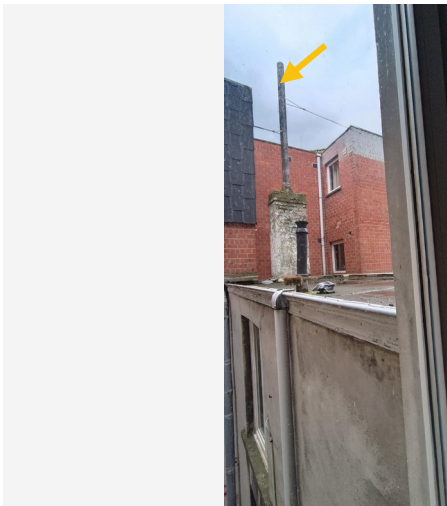
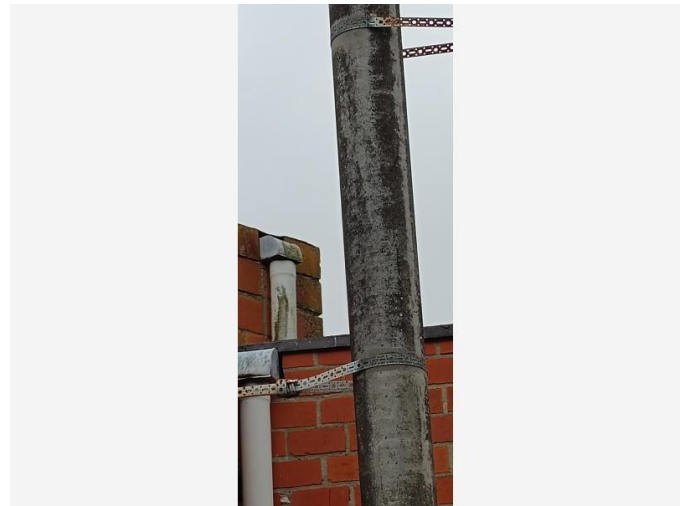
| Fiche 1: ROOKGASKANAAL ACHTERBOUW WONING..... | 27 |

Overzichtsfoto

Detailfoto

Het asbestmateriaal valt onder de mijlpaal van 2034.

**Dringend verwijderen**

| Eindbeoordeling materiaalisico | Hoog materiaalisico en/of hoge kans op vezelvrijgave |

| Asbestsoort (vezeltype) | Crocidoliet aanwezig |
| Toestand van het materiaal | Matig beschadigd, matig verweerd |

| Beschrijving | ROOKGASKANAAL ACHTERBOUW WONING |

- Verwijder dit asbestmateriaal zo snel mogelijk. Volg de toestand goed op.

De buis kan voorzichtig losgebeiteld worden , extra bevochtigen om stof te voorkomen + dragen van de nodige beschermingsmiddelen (mondmasker ffp3, handschoenen,tyvec ) Bij de gemeente/containerpark afsluitzakken halen om dubbel in te pakken en af te voeren naar het containerpark als hechtgebonden asbestafval.

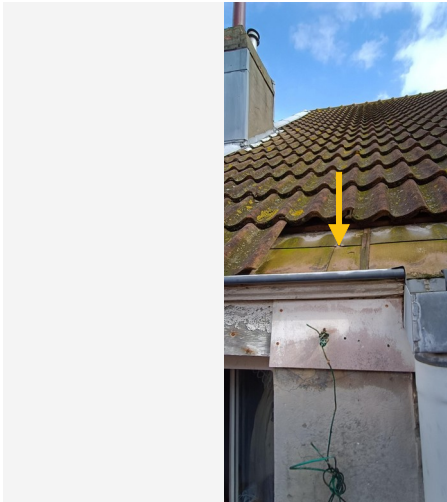
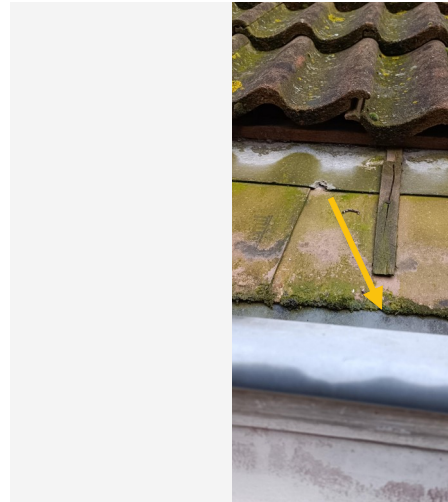
## Fiche 2: ONDERDAK IN ASBESTCEMENTPLATEN WONING

Overzichtsfoto

Detailfoto

Het asbestmateriaal valt onder de mijlpaal van 2040.

Zorgvuldig beheren

| Eindbeoordeling materiaalrisico | Zeer laag materiaalrisico en/of zeer lage kans op vezelvrijgave |

| Asbestsoort (vezeltype) | Alleen chrysotiel |
| Toestand van het materiaal | Onbeschadigd, niet verweerd |

| Beschrijving | ONDERDAK IN ASBESTCEMENTPLATEN WONING |

- Zorg voor een veilig beheer. Vermijd het beschadigen van het asbestmateriaal. Controleer de toestand jaarlijks op wijzigingen.

indien de platen eenvoudig te verwijderen zijn zonder kans op breken kan dit via doe-het-zelf of door werknemer(s) met opleidingsattest eenvoudige handelingen; Dek de zoldervloer af met plastic folie . dragen van de nodige beschermingsmiddelen (mondmasker ffp3, handschoenen,tyvec ) Verwijder de dakpannen. Fixeer het plaatmateriaal , de asbesthoudende platen één voor één en in hun geheel verwijderen. Niet gooien, niet breken. Reinig nadien de draagstructuur met vochtige doeken (+stofzuiger met absoluut filter kan niet gehuurd worden dus voor een particulier niet mogelijk .) Alle werknemer(s) moeten wel beschikken over een opleidingsattest eenvoudige handelingen 8u.

Een vastgesteld asbesthoudend onderdak mag niet definitief ingesloten worden , dit dient verplicht verwijderd te worden als het bij werken bereikbaar wordt. (vb bij vernieuwen van de dakbedekking onderdak mee verwijderen )

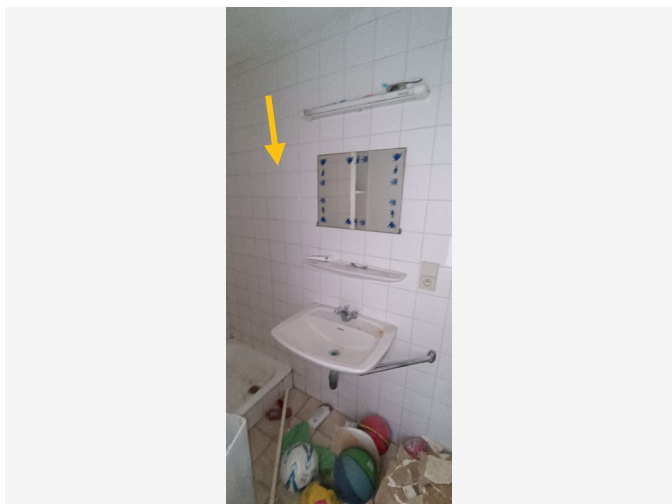
Vrije foto

In het inspectieprotocol is een monsternamen van tegellijm verplicht om dit te identificeren als niet-asbesthoudend. Er waren geen facturen ter beschikking die bevestigen dat de tegels na 2001 waren geplaatst. Er waren geen bestaande beschadigingen aan de wandtegels om de lijm voldoende te kunnen inspecteren. Om dit af te toetsen is het aangewezen om bij eventuele renovatiewerken aan de tegels verder onderzoek/staalname te laten uitvoeren ter controle.

| Identificatiemethode | Asbesthoudende tegellijm werd gebruikt tot midden jaren 80 |

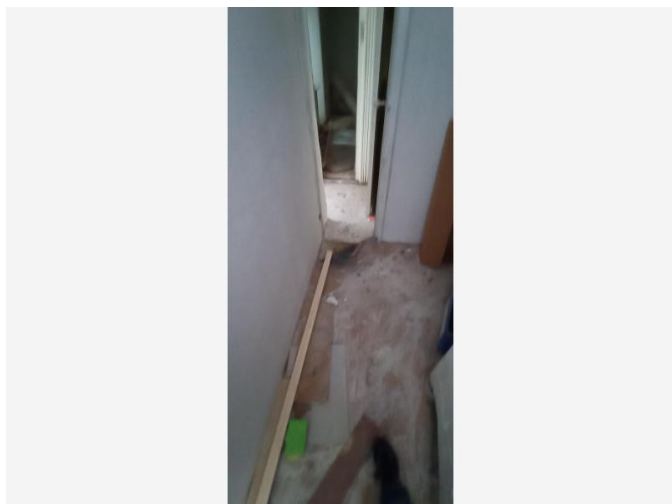
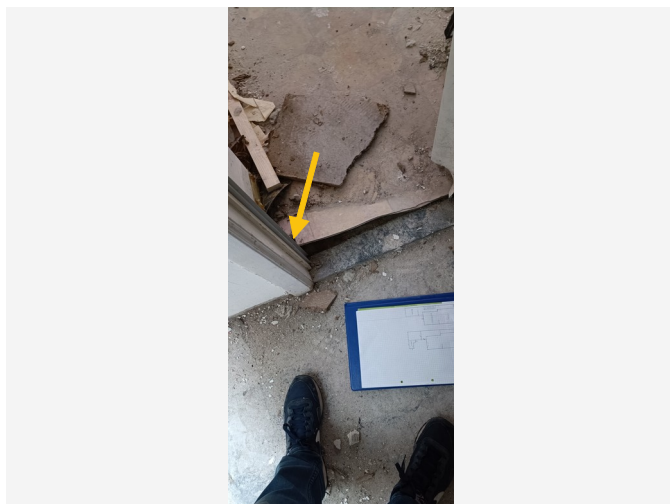
Geen asbest

| # | Type | Referentie | Resultaat |
|---|---|---|---|
| 5.1 | Puntmonster | 003 | Geen asbest |

| Beschrijving | VINYL -1 WONING |

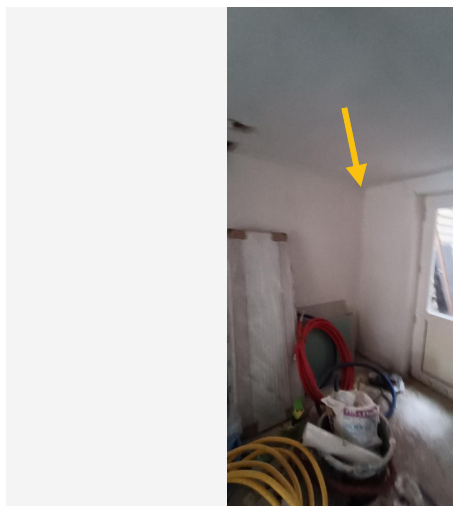
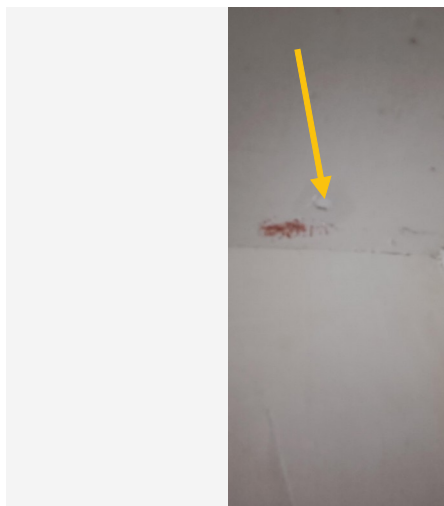
Geen asbest

| # | Type | Referentie | Resultaat |
|---|---|---|---|
| 6.1 | Mengmonster | 002 | Geen asbest |

| Beschrijving | PLEISTERWERK PLAFOND WONING |

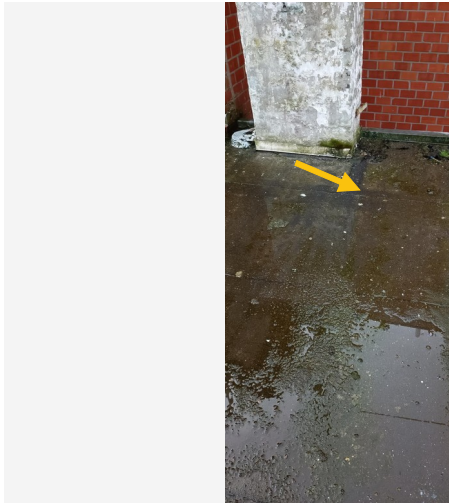
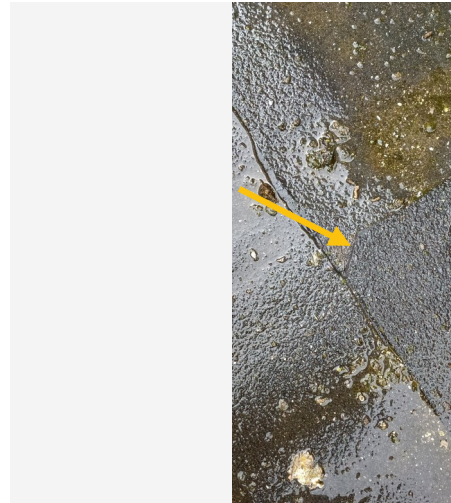
Geen asbest

| # | Type | Referentie | Resultaat |
|---|---|---|---|
| 7.1 | Puntmonster | 005 | Geen asbest |

| Beschrijving | ROOFING OP PLAT DAK ACHTERBOUW |

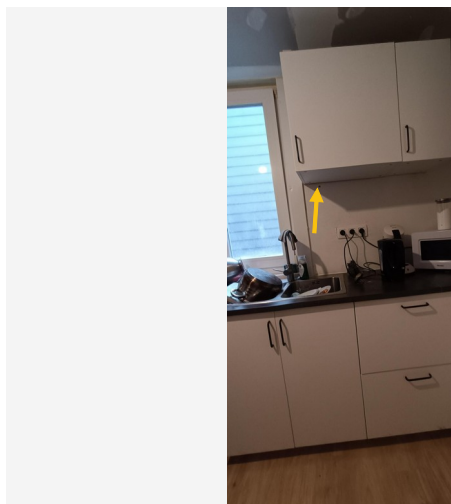
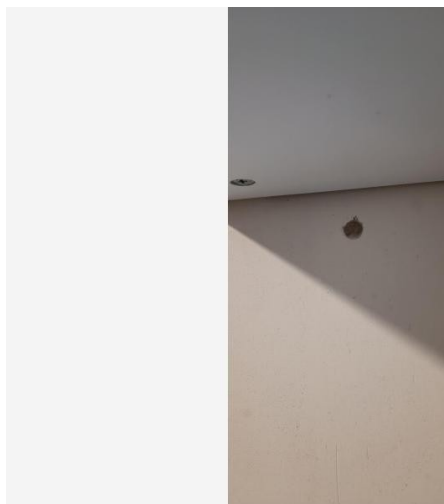
Geen asbest

| # | Type | Referentie | Resultaat |
|---|---|---|---|
| 8.1 | Mengmonster | 001 | Geen asbest |

| Beschrijving | PLEISTERWERK MUUR WONING |
