Asbestinventarisatietest

Bisschoppenhoflaan 289/11, 2100 Antwerpen

Attestnummer : 20260305-000024.000

Uitgegeven op : 05.03.2026

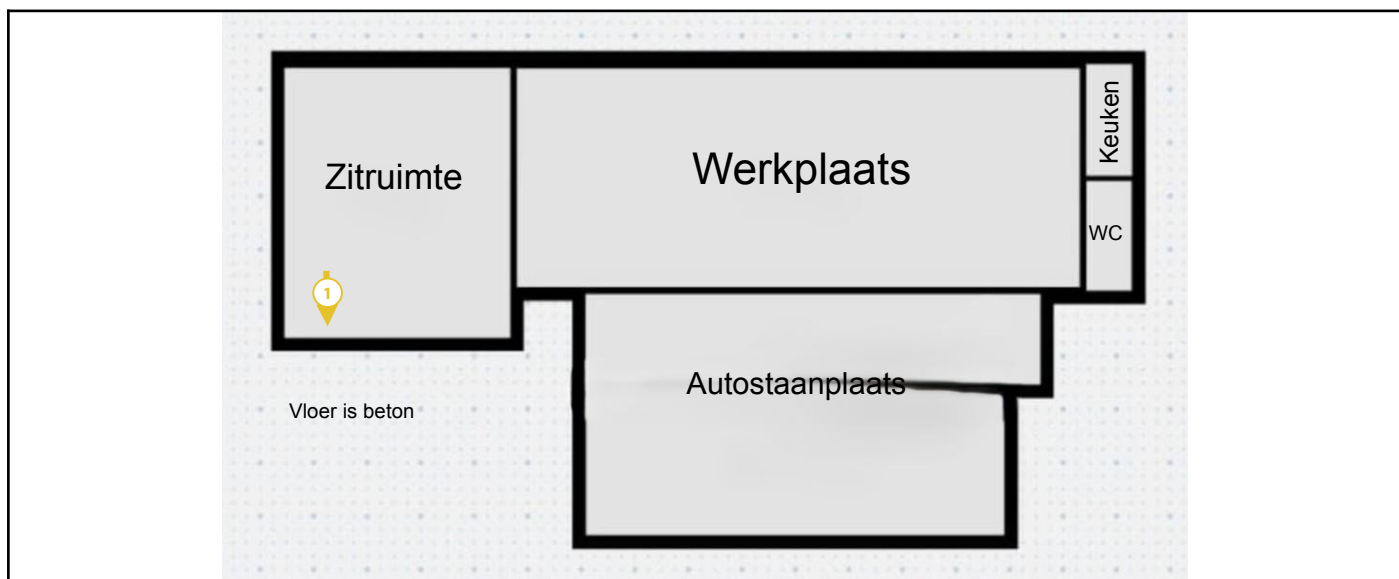
Plan 1.1: Garage

Beschrijving	Type	Actie
1. Bakeliet - teller elektriciteit	Asbestmateriaal	Zorgvuldig beheren

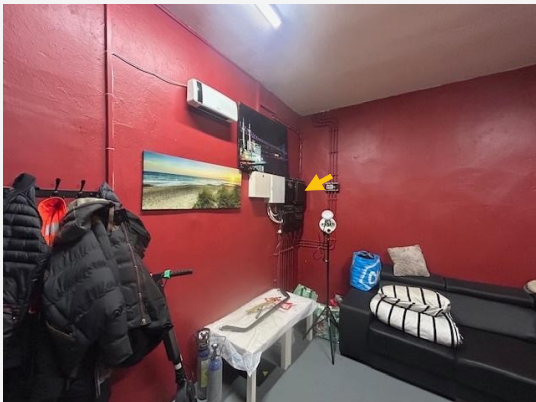
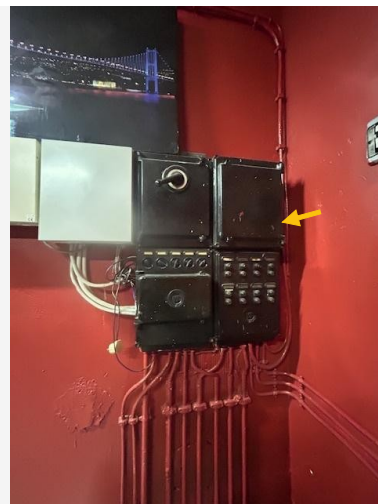
Het asbestmateriaal valt onder de mijlpaal van 2040.

De elektrische teller is eigendom van uw netbeheerder en mag niet zonder meer door derden worden verwijderd of gemanipuleerd. Wend u tot uw netbeheerder voor meer informatie.

Laag materiaalrisico en/of verlaagde kans op vezelvrijgave

Gebondenheid	Categorie 1: hechtgebonden in oorsprong
Asbestsoort (vezeltype)	Crocidoliet aanwezig
Asbestconcentratie	Laag (< 50%)
Afschermingsgraad van het gehele materiaal	Geheel of deels (ook) vrij aan de binnenlucht
Toestand van het materiaal	Onbeschadigd, niet verweerd

Beschrijving	Bakeliet - teller elektriciteit
Omgeving	Binnen
Primaire drager	Communicatie en elektrische infrastructuur en uitrusting
Asbestmateriaal	Plaat, paneel, tablet - Type Bakeliet
Bindmiddel van asbestmateriaal	Kunststof of -hars
Gebondenheid op basis van bindmiddel	Hecht
Hoeveelheid (oppervlakte - dikte - aantal)	<ul style="list-style-type: none">• 0,30 m² - 1,00 cm - 1 stuk
Totaal volume	0,003 m ³
Eenvoudig bereikbaar	Ja
Bevestigingswijze	<ul style="list-style-type: none">• Geklemd• Geschroefd
Identificatiemethode	<p>De asbestdeskundige beoordeelt het materiaal als asbestverdacht en dus asbesthoudend, en dit zonder monstername.</p> <p>Motivatie: De materialen behoren niet toe aan de eigenaar voor wie de asbestdeskundige de asbestinventaris uitvoert.</p>
Destructieve handeling voor identificatie	Nee
Opmerking	De hoeveelheid is een zo nauwkeurig mogelijke opmeting, waar evenwel kleine afwijkingen op mogelijk zijn.

- Zorg voor een veilig beheer. Vermijd het beschadigen van het asbestmateriaal. Controleer de toestand jaarlijks op wijzigingen.
- Voer bijkomende staalname(s) uit.

- Eenvoudige handelingen: mag via doe-het-zelf of door werknemer(s) met opleidingsattest eenvoudige handelingen
Deze toepassing mag door een aannemer die over een opleidingsattest eenvoudige handelingen beschikt of door een particulier (doe-het-zelver), verwijderd worden indien er geen verhoogd risico op vrijgave van asbestvezels (max. concentratie 0,01 vezels/cm³ - CODEX Art. VI.3-54) ontstaat en de toepassing voorafgaand wordt gefixeerd/bevochtigd. De individuele elementen moeten zonder machinale werktuigen (boormachine, slijpschijf, hogedrukreiniger) en zonder breken of gooien een voor een losgemaakt worden en dubbel en luchtdicht verpakt afgevoerd worden naar een erkend afvalpunt (recyclagepark). Daar moeten ze voorzichtig in de container voor asbestafval worden gelegd. Op het recyclagepark worden uitsluitend hechtgebonden asbestmaterialen aanvaard. Niet-hechtgebonden asbestmaterialen kunnen enkel bij een erkend asbestverwijderaar of asbestafvalverwerker worden aangeboden. In de werkzone mogen geen derden en/of minderjarigen aanwezig zijn en moet elke betrokken persoon steeds gepaste persoonlijke

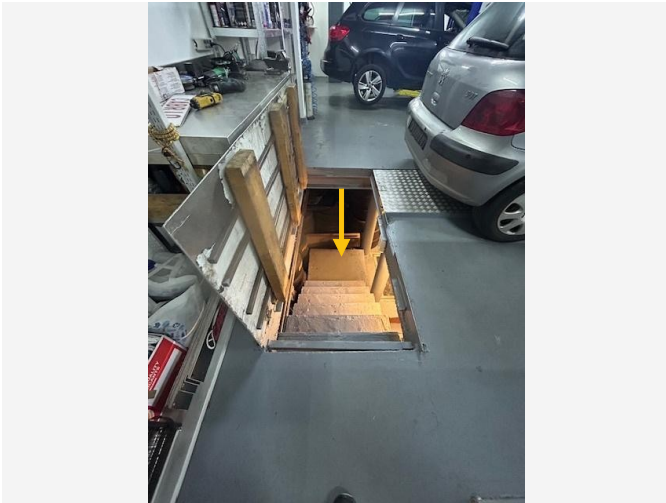
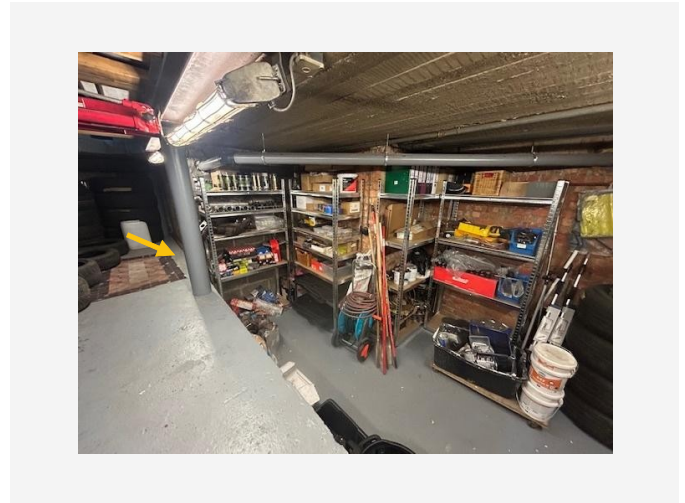
De kelder/stockageruimte bevat geen asbestverdachte materialen.

Basis voor advies	De asbestdeskundige beoordeelt het materiaal als niet-asbestverdacht.
-------------------	---

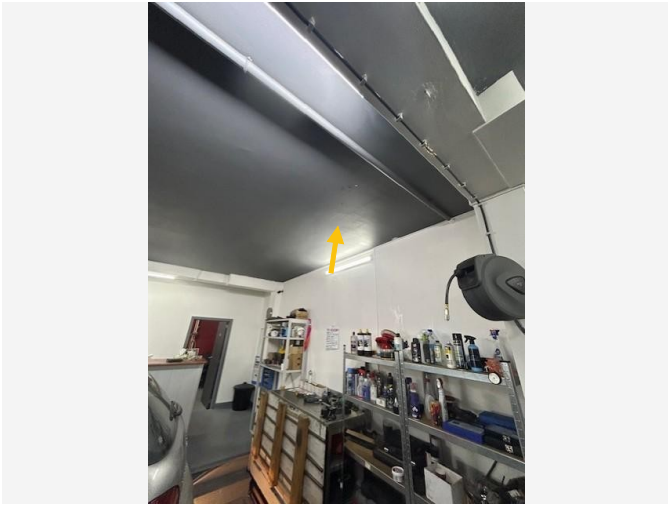
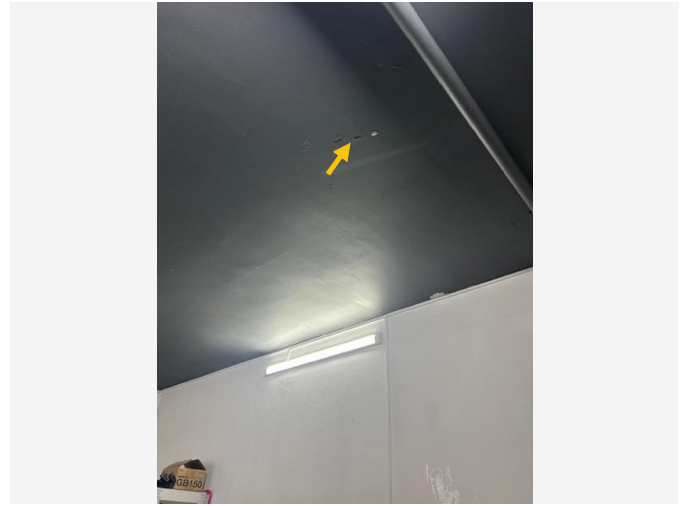
Fiche 3: Pleisterwerk plafonds

Geen asbest

#	Type	Referentie	Resultaat
3.1	Mengmonster	6020372776	Geen asbest

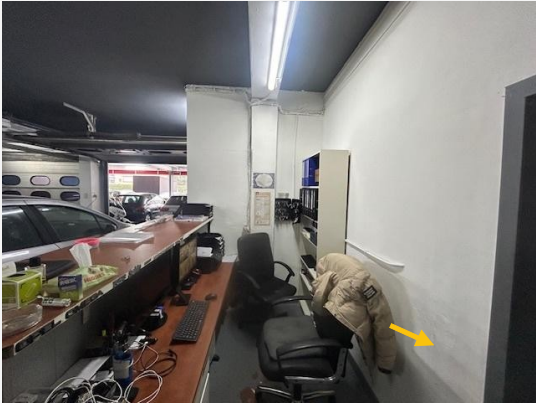
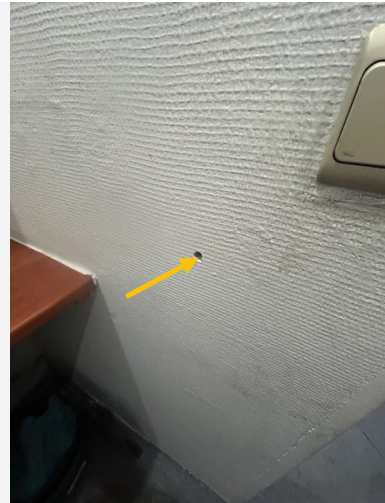
Fiche 4: Pleisterwerk muren

Geen asbest

#	Type	Referentie	Resultaat
4.1	Mengmonster	6020372778	Geen asbest
