# Asbestinventarisatetest

Ijzermaalberg 33, 2550 Kontich

Attestnummer : 20260402-000407.000

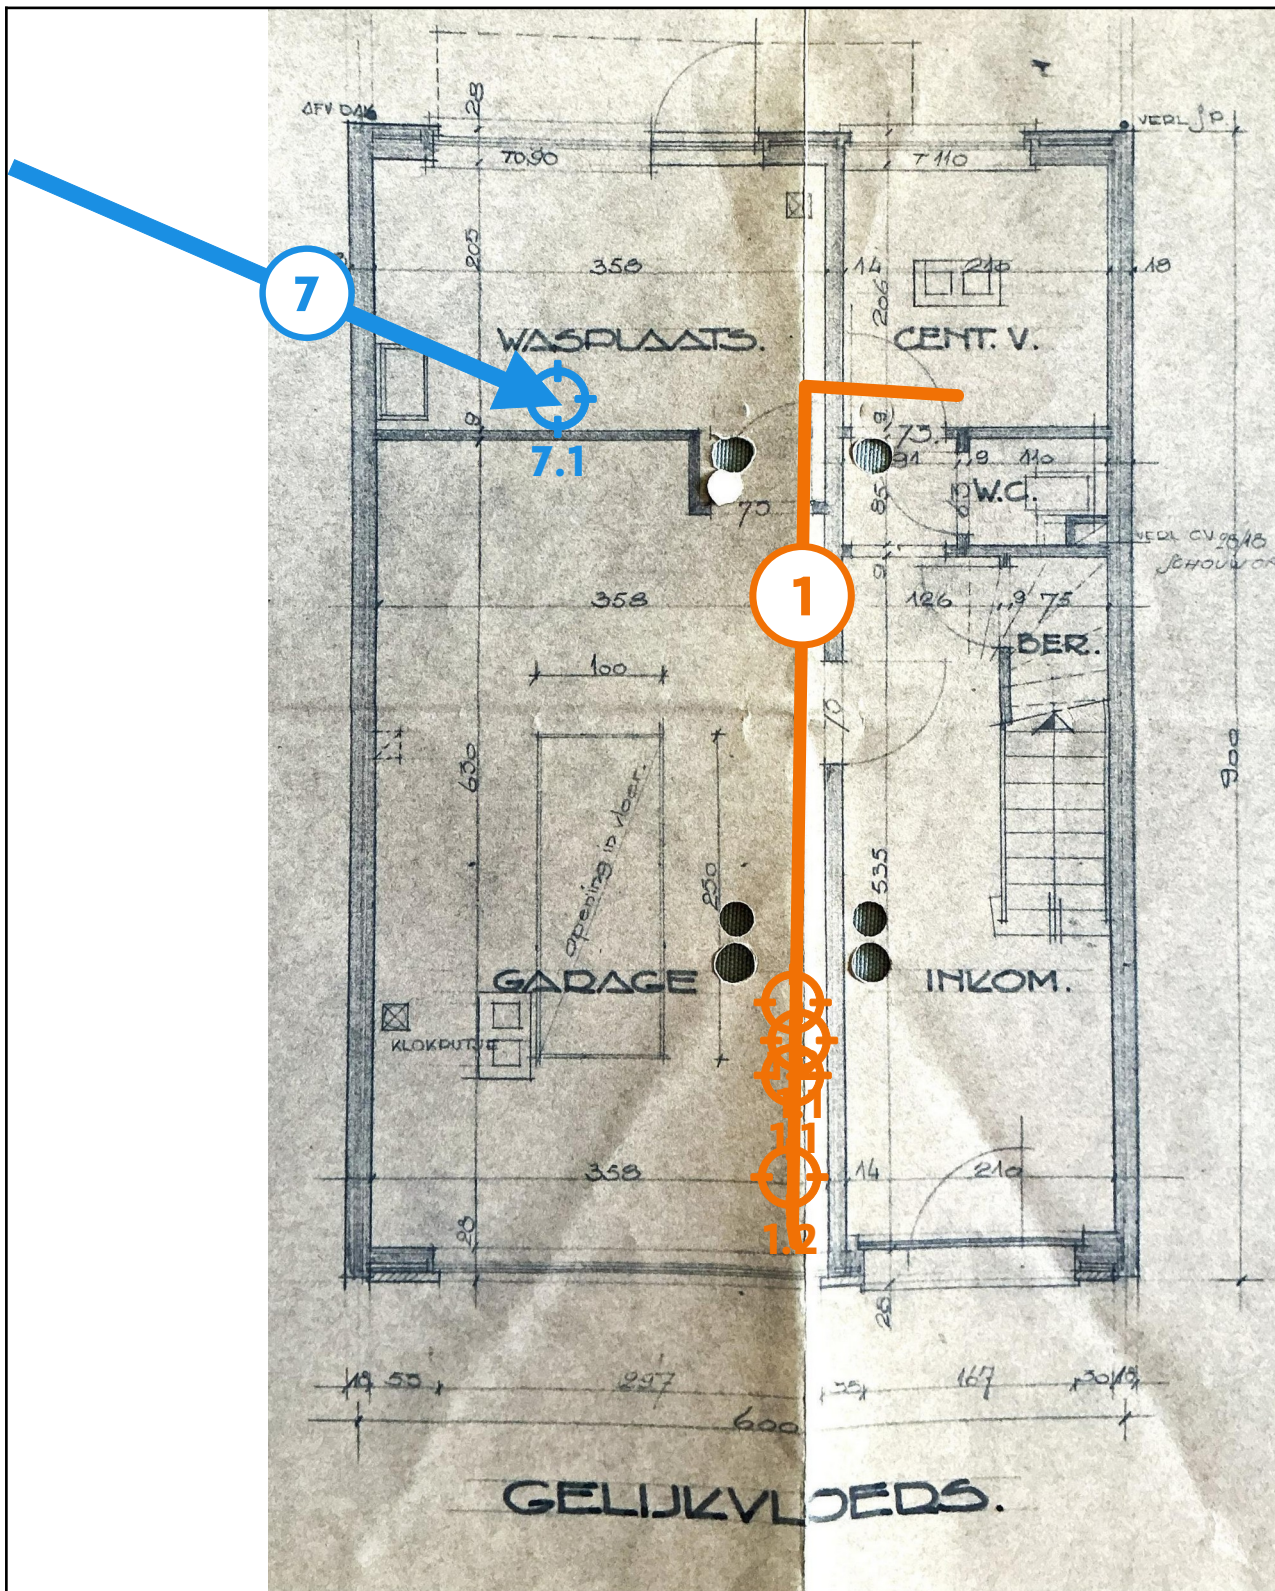
# Plan 1.3: Gelijkvloers woning

1. Leidingisolatie in de garage	Asbestmateriaal	<a href="#">Verwijderen</a>
1.1 Code: leidingisolatie bocht	Mengmonster	-
1.2 Code: leidingisolatie recht	Mengmonster	-
7. Ontdreuningsplaat spoelbak garage	Geen asbest	-
7.1 Code: ontdreuningsplaatje garage	Puntmonster	-

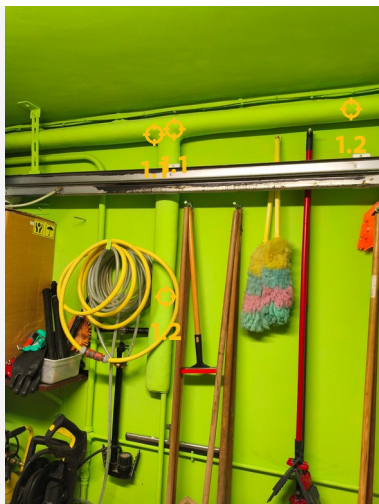
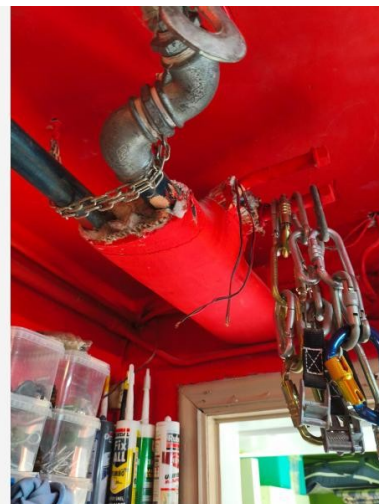
Eindbeoordeling materiaalrisico	Laag materiaalrisico en/of verlaagde kans op vezelvrijgave
---------------------------------	--

Gebondenheid	Categorie 2: niet-hechtgebonden met matrix
Asbestsoort (vezeltype)	Amfibool aanwezig, uitgezonderd crocidoliet
Asbestconcentratie	Hoog ( $\geq 50\%$ )
Afschermingsgraad van het gehele materiaal	Niet-stootvaste afscherming
Toestand van het materiaal	Licht beschadigd, licht verweerd. Intacte calciumsilicaatplaat of materiaal met categorie 3-gebondenheid

#	Type	Referentie	Resultaat
1.1	Mengmonster	leidingisolatie bocht	Amosiet, Chrysotiel
1.2	Mengmonster	leidingisolatie recht	Amosiet, Chrysotiel

Beschrijving	Leidingisolatie in de garage
Omgeving	Binnen
Primaire drager	HVAC infrastructuur en uitrusting
Asbestmateriaal	In-situ afwerkingslagen - Thermische isolatie
Bindmiddel van asbestmateriaal	Gips - kalk
Gebondenheid op basis van bindmiddel	Niet-hechtgebonden
Hoeveelheid (lengte - omtrek - dikte - aantal)	<ul style="list-style-type: none"><li>• 7,00 m - 35,00 cm - 10,00 cm - 1 stuk</li></ul>
Totaal volume	0,245 m <sup>3</sup>
Eenvoudig bereikbaar	Ja
Bevestigingswijze	<ul style="list-style-type: none"><li>• Verlijmd, ingegoten, versmeerd</li></ul>
Identificatiemethode	Een monstername door de asbestdeskundige met laboanalyse door een asbestlabo.
Destructieve handeling voor identificatie	Nee
Opmerking	De hoeveelheid is een zo nauwkeurig mogelijke opmeting. Hieraan kunnen evenwel geen rechten worden ontleend. Rechte stukken en bochten worden waar mogelijk apart bemonsterd.

Het asbestmateriaal valt onder de mijlpaal van 2034.

Verwijderen

- Zorg voor een veilig beheer. Vermijd het beschadigen van het asbestmateriaal. Controleer de toestand jaarlijks op wijzigingen.
- Verwijder dit asbestmateriaal zo snel mogelijk. Volg de toestand goed op.

- Hermetische zone (erkend asbestverwijderaars)  
Deze toepassing kan enkel door een erkende asbestverwijderaars via de methodiek van hermetische zone verwijderd worden omdat verwijdering via de methodiek van eenvoudige handelingen en/of couveusezakmethode niet mogelijk is; en er automatisch een verhoogd risico op vrijgave van asbestvezels (max. concentratie 0,01 vezels/cm - CODEX Art. VI.3-54) ontstaat. (Bron: CODEX - Art. VI.3-61.- par 1.)

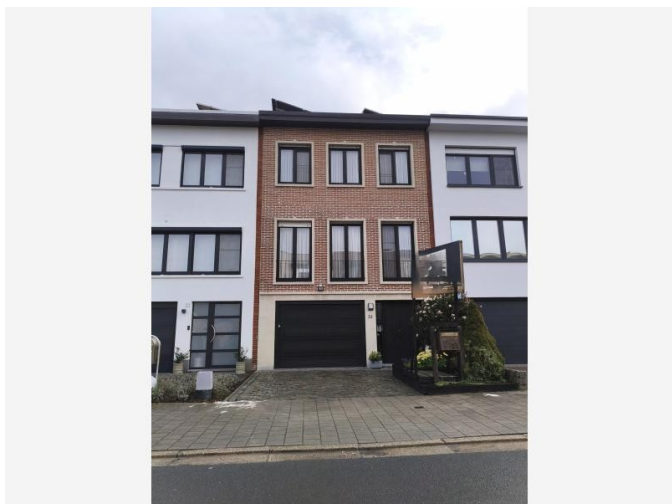
**Reden:** Het te onderzoeken materiaal situeert zich hoger dan 3,50 m te rekenen vanaf een veilige ondergrond

**Uitleg van de asbestdeskundige:** Bij werken (dak of reiniging schouw) kan een stelling geplaatst worden, het is niet duidelijk of er asbestverdachte materialen aanwezig zijn in/rond de schouw.

(Asbest)materiaal	Rookgaskanaal
Karakterisatie	Asbest (verdacht)
Primaire drager	HVAC infrastructuur en uitrusting

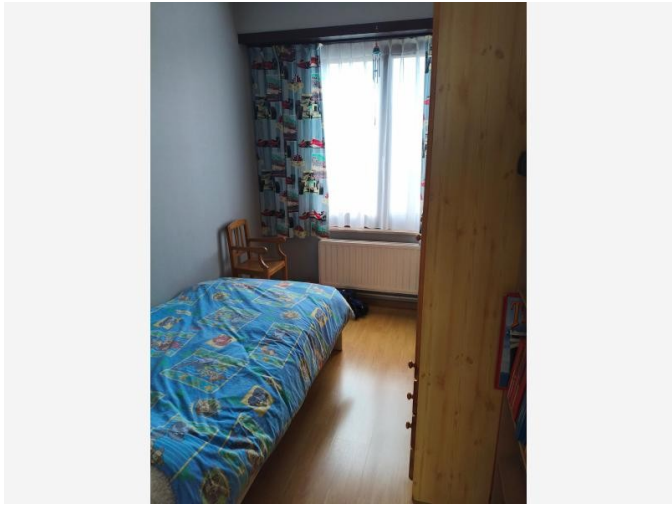
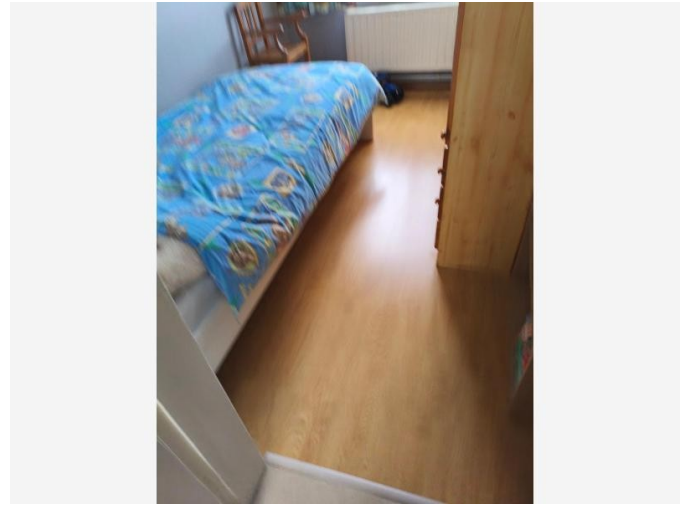
De laminaat vloer is niet asbest verdacht, het is niet gekend wat eronder bevindt, bij vloer werken extra controle aangewezen.

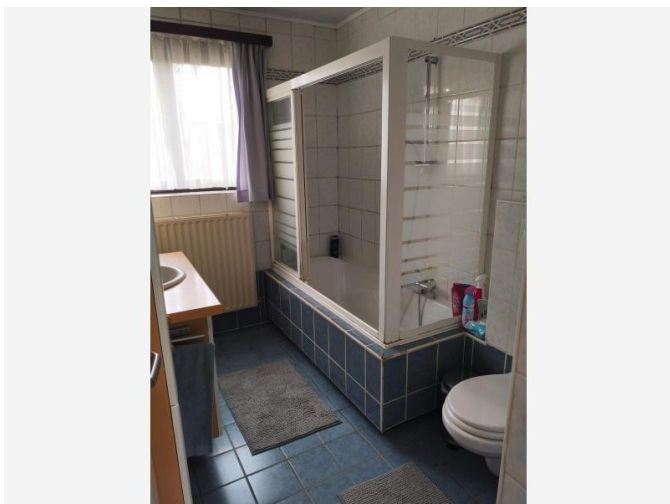
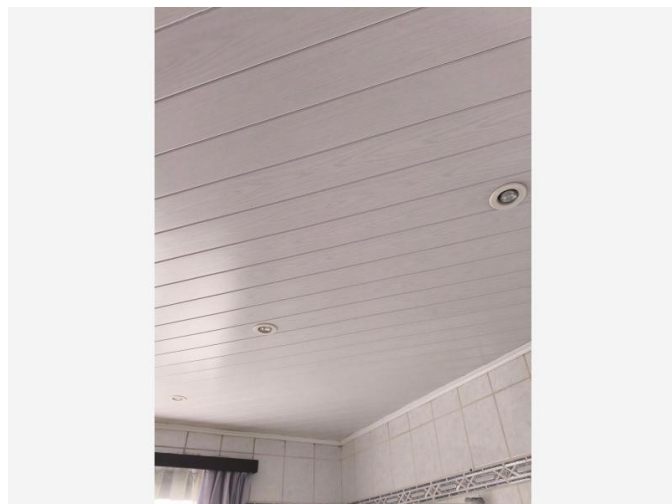
Bepaalde plafonds zijn afgewerkt met valse plafonds in plaatmateriaal. Het is niet duidelijk of er pleisterwerk of ander verdacht asbestmateriaal aanwezig is achter / op deze valse plafonds, het is aangewezen om bijkomend onderzoek uit te voeren bij werken. Het plafond bestaat uit pvc lamellen. Zonder destructieve handeling is het niet mogelijk om na te gaan of er asbesthoudende materialen aanwezig zijn achter de plafond afwerking. Als bij sloop of renovatie blijkt dat er achter deze plafonds nog pleisterwerk of asbest verdachte toepassingen aanwezig zijn, moet dit bemonsterd worden.

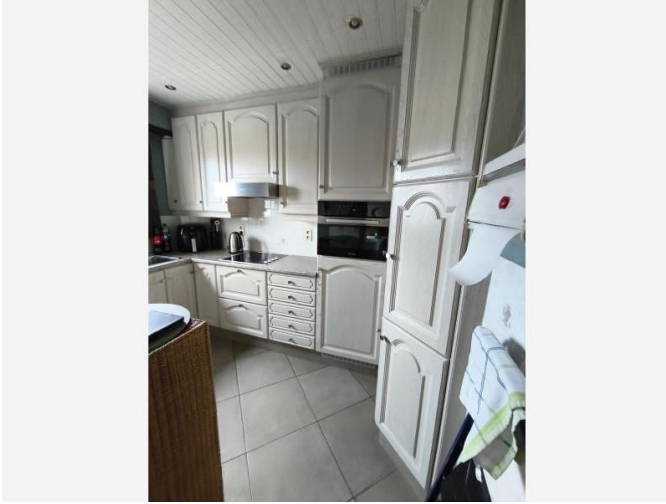
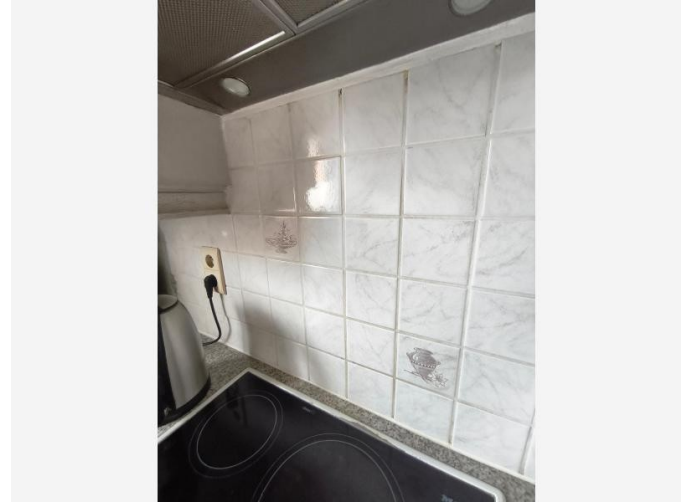
In het inspectieprotocol is een monstername van tegellijm verplicht om dit te identificeren als niet-asbesthoudend. Er waren geen facturen ter beschikking die bevestigen dat de tegels na 2001 waren geplaatst. Er waren geen bestaande beschadigingen aan de wandtegels om de lijm voldoende te kunnen inspecteren. Om dit af te toetsen is het aangewezen om bij eventuele renovatiewerken aan de tegels verder onderzoek/staalname te laten uitvoeren ter controle.

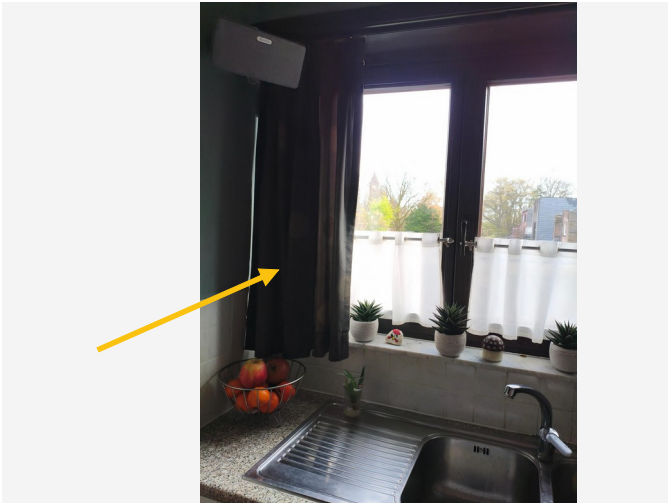
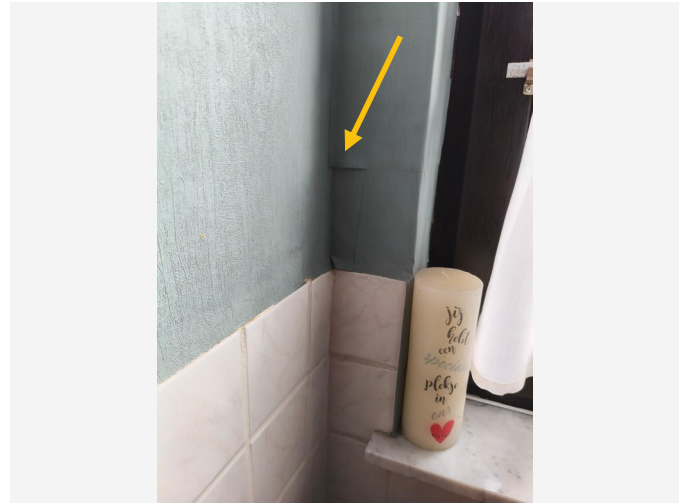
## Fiche 6: Muren in pleisterwerk

Geen asbest

#	Type	Referentie	Resultaat
6.1	Mengmonster	muren	Geen asbest

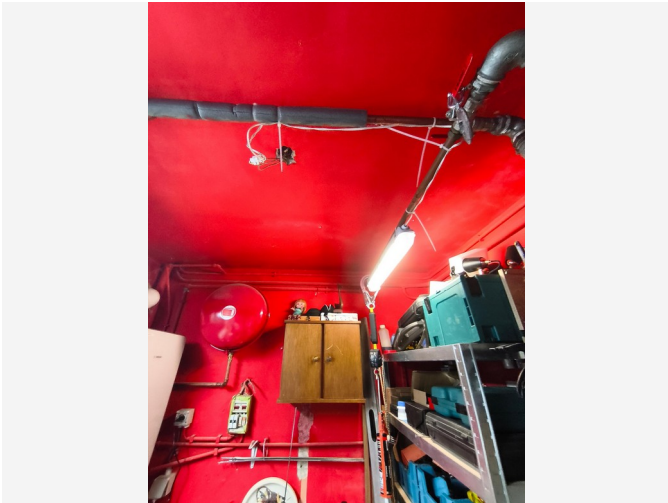
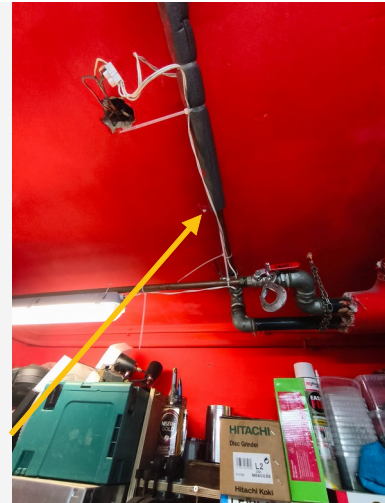
## Fiche 8: Plafond in pleisterwerk

Geen asbest

#	Type	Referentie	Resultaat
8.1	Mengmonster	plafonds	Geen asbest

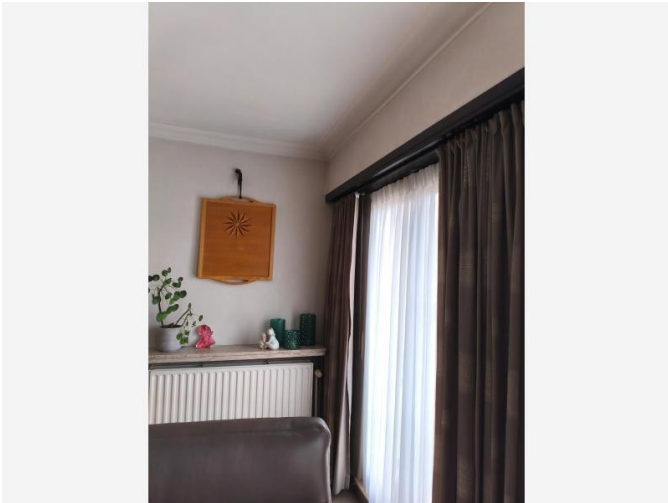
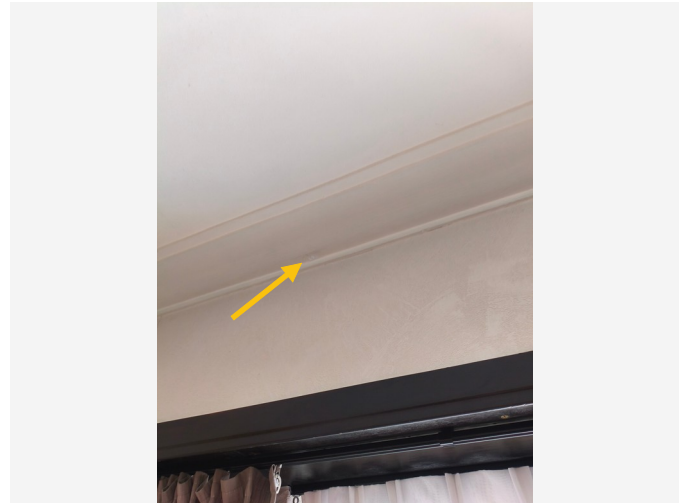
## Fiche 9: sierlijst in leefruimte

Geen asbest

#	Type	Referentie	Resultaat
9.1	Puntmonster	sierlijst	Geen asbest

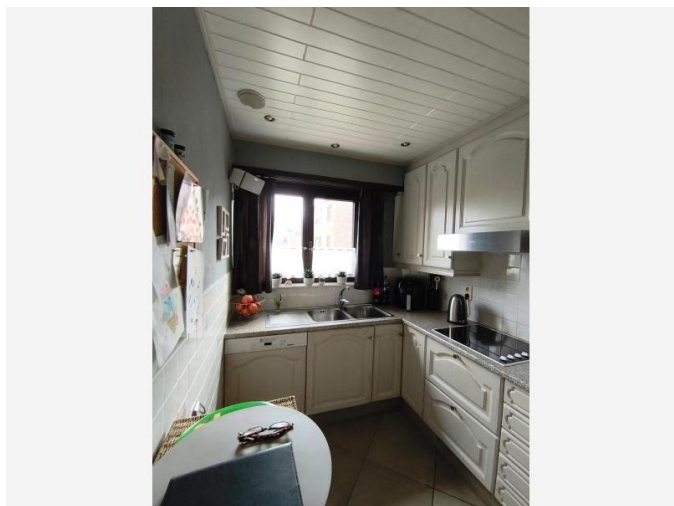
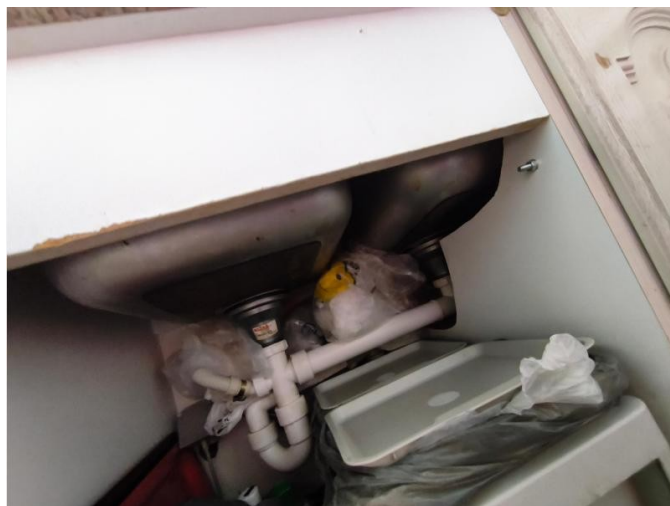
Geen asbest

#	Type	Referentie	Resultaat
10.1	Puntmonster	ontdreuningsplaatje keuken	Geen asbest
