Asbestinventarisatetest

Herentalsebaan 239, 2100 Antwerpen

Attestnummer : 20260227-000424.000

Uitgegeven op : 27.02.2026

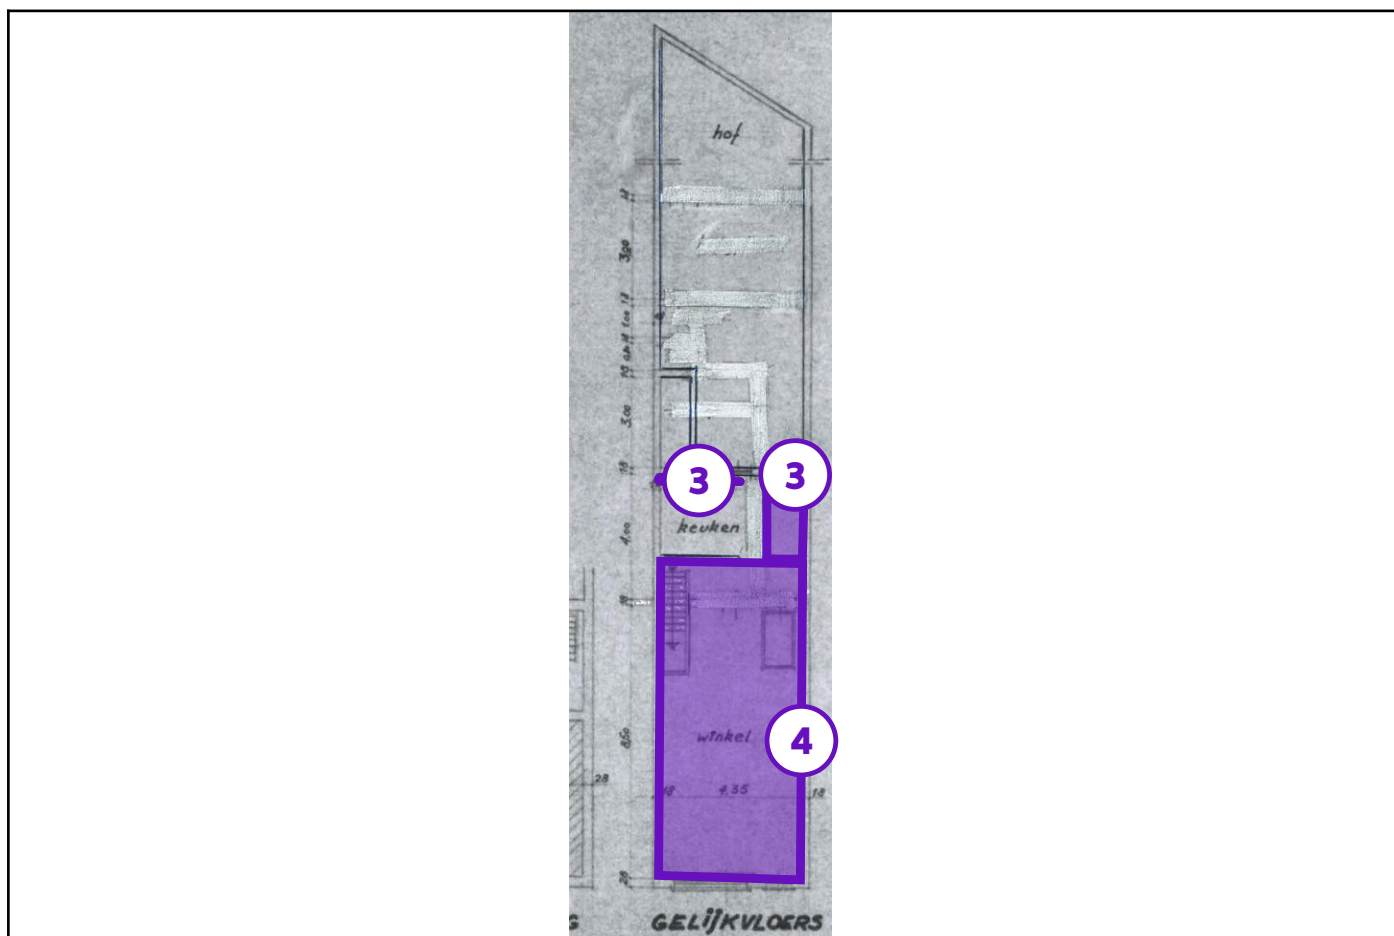
Plan 1.3: Gelijkvloers

Beschrijving	Type	Actie
3. Tegellijn achter faience keuken en toilet	Advies	-
4. Afwerkingsmateriaal onder laminaat/parket	Advies	-

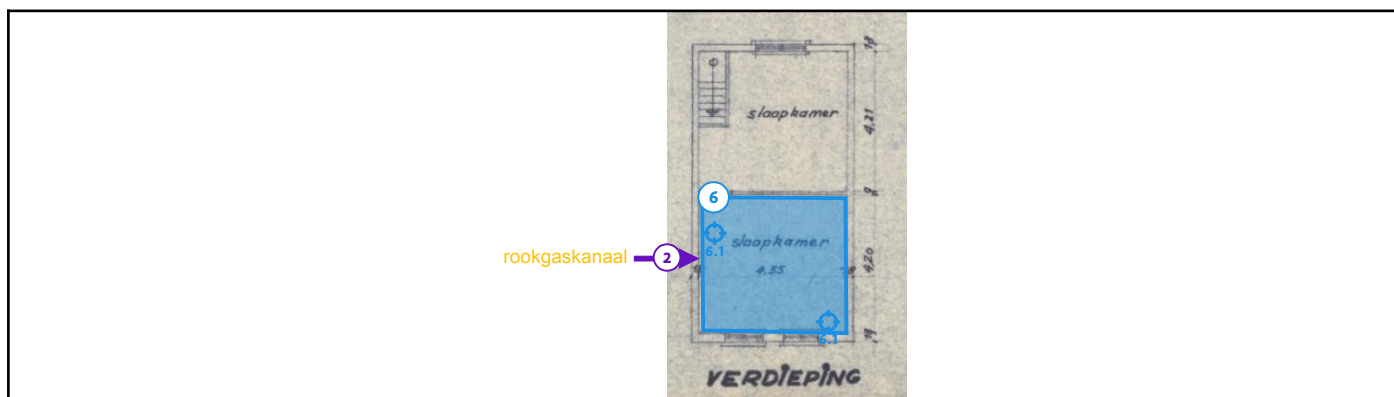
Plan 1.5: verdieping 1

Beschrijving	Type	Actie
2. Rookgaskanaal	Beperking	-
6. Bepleistering plafond	Geen asbest	-
6.1 Code: staal 02	Mengmonster	-

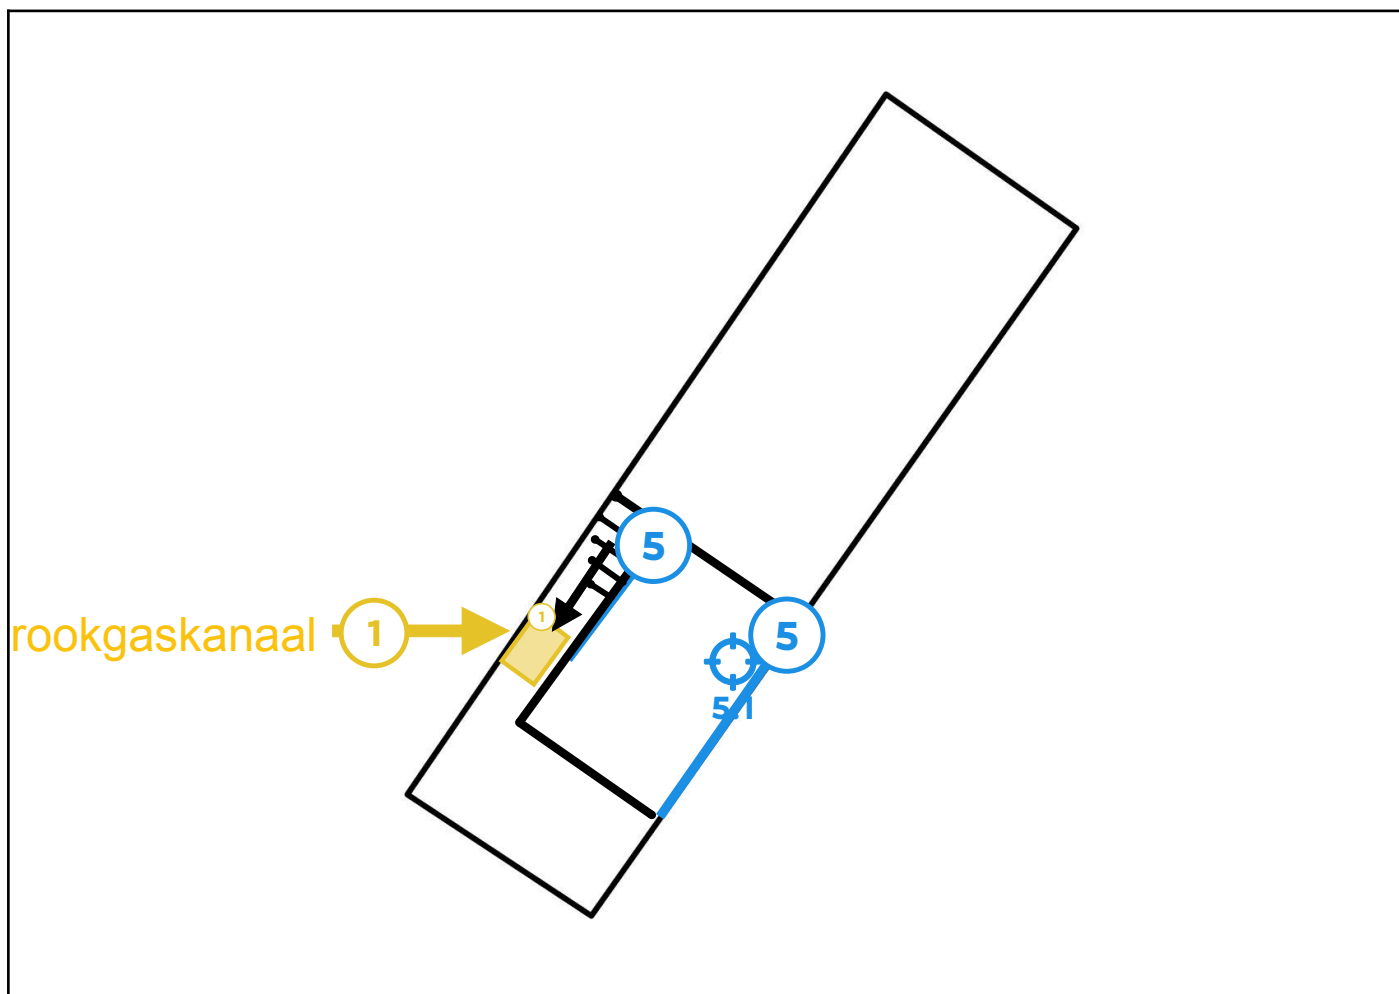
Plan 1.6: Zolder

Beschrijving	Type	Actie
1. Rookgaskanaal	Asbestmateriaal	Zorgvuldig beheren
5. Pleisterwerk muur	Geen asbest	-
5.1 Code: staal 01	Mengmonster	-

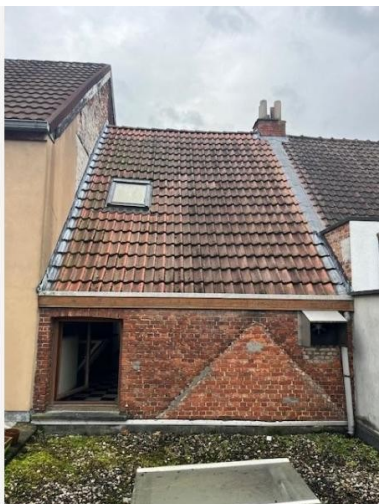
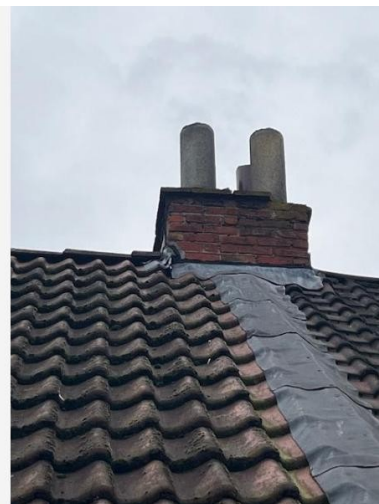
Eindbeoordeling materiaalrisico	Laag materiaalrisico en/of verlaagde kans op vezelvrijgave
---------------------------------	--

Gebondenheid	Categorie 1: hechtgebonden in oorsprong
Asbestsoort (vezeltype)	Alleen chrysotiel
Asbestconcentratie	Laag (< 50%)
Afschermingsgraad van het gehele materiaal	Geheel of deels vrij aan de buitenlucht
Toestand van het materiaal	Licht beschadigd, licht verweerd. Intact calciumsilicaatmateriaal of categorie III 'gebondenheid'

Beschrijving	Rookgaskanaal
Omgeving	Grenst aan binnen- en buitenlucht
Primaire drager	Schuin dak
Asbestmateriaal	Buis, koker, leiding, pijp, doorvoer
Bindmiddel van asbestmateriaal	Cement
Gebondenheid op basis van bindmiddel	Hecht
Hoeveelheid (lengte - omtrek - dikte - aantal)	<ul style="list-style-type: none">• 2,98 m - 260,00 cm - 1,00 cm - 1 stuk
Totaal volume	0,077 m ³
Eenvoudig bereikbaar	Ja
Bevestigingswijze	<ul style="list-style-type: none">• Geklemd
Identificatiemethode	De asbestdeskundige beoordeelt het materiaal als asbesthoudend, en dit zonder monsternamen.
Destructieve handeling voor identificatie	Nee

Zorgvuldig beheren

- Zorg voor een veilig beheer. Vermijd het beschadigen van het asbestmateriaal. Controleer de toestand jaarlijks op wijzigingen.

- Eenvoudige handelingen: mag via doe-het-zelf of door werknemer(s) met opleidingsattest eenvoudige handelingen
Als dit materiaal verwijderd kan worden zonder het te breken, te beschadigen... , dan mag met dit met eenvoudige handelingen.

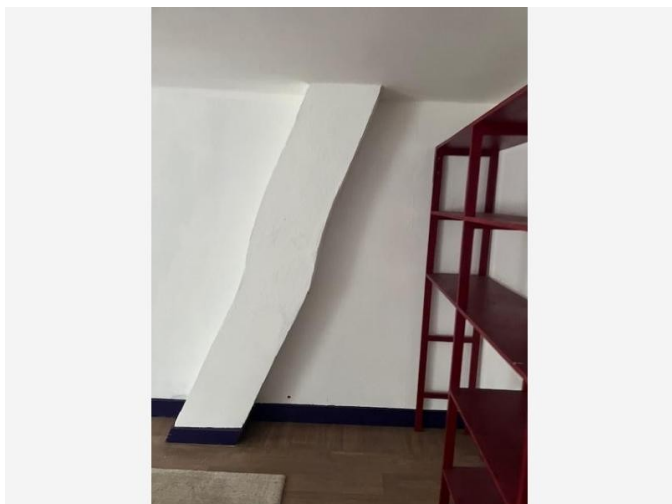
Situeringfoto

Tijdelijke beperking

Reden: Er is geen volledige risicobeoordeling mogelijk

Uitleg van de asbestdeskundige: Rookgaskanaal loopt naar alle waarschijnlijkheid door in de schouw.

Deze zal pas zichtbaar worden indien de schouw zou worden afgebroken

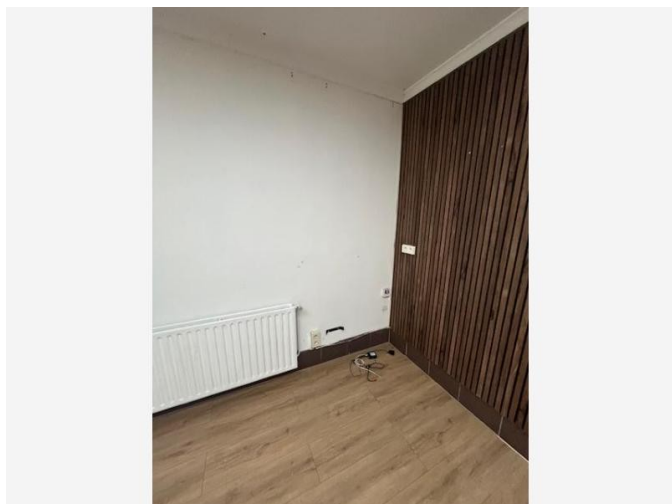
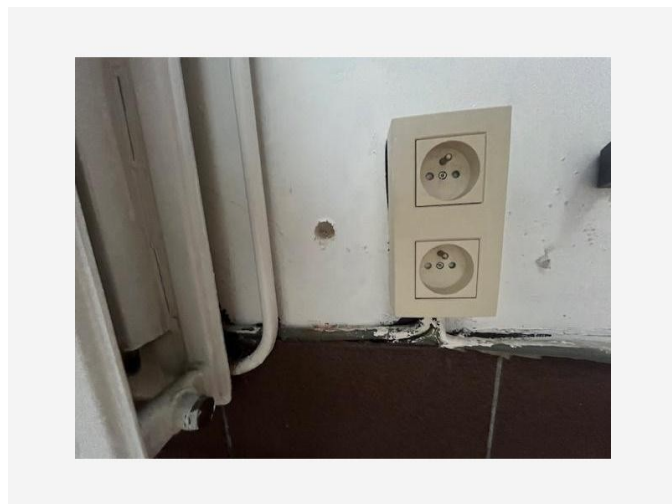
Fiche 5: Pleisterwerk muur

Geen asbest

#	Type	Referentie	Resultaat
5.1	Mengmonster	staal 01	Geen asbest

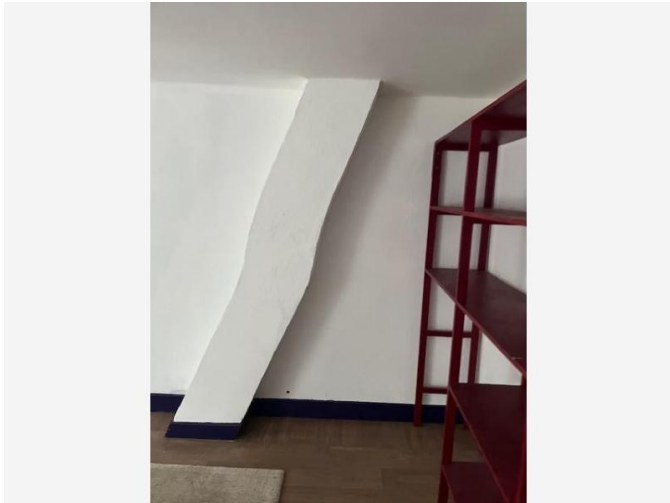
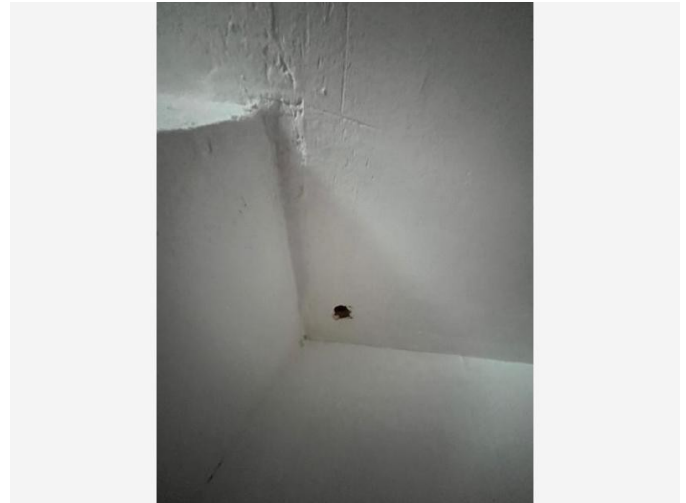
Fiche 6: Bepleistering plafond

Geen asbest

#	Type	Referentie	Resultaat
6.1	Mengmonster	staal 02	Geen asbest

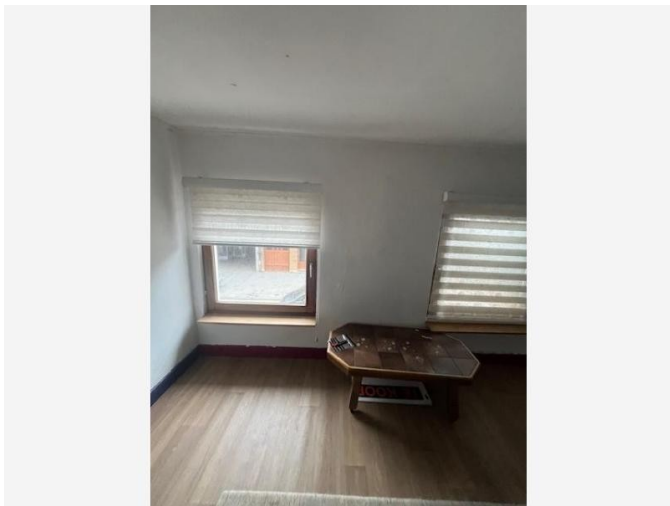
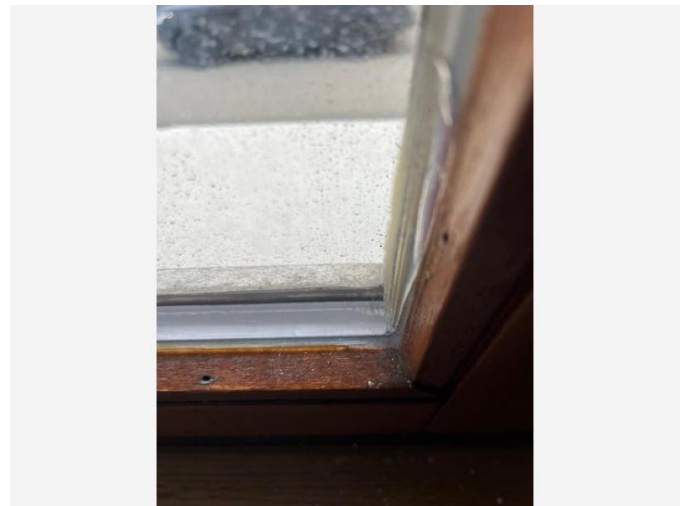
Geen asbest

#	Type	Referentie	Resultaat
7.1	Puntmonster	staal 04	Geen asbest

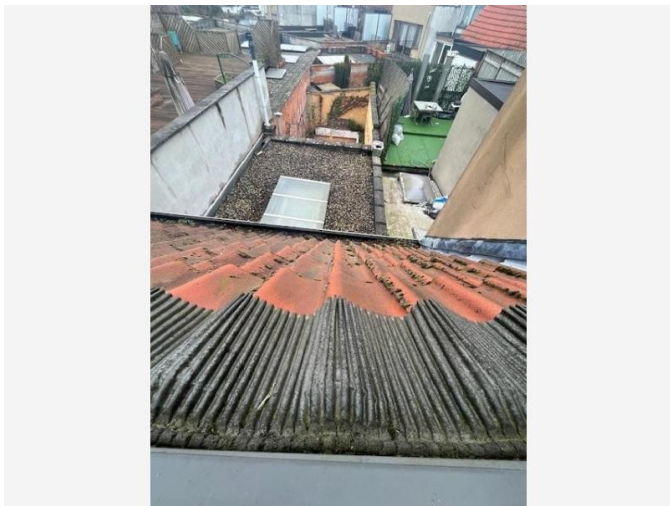
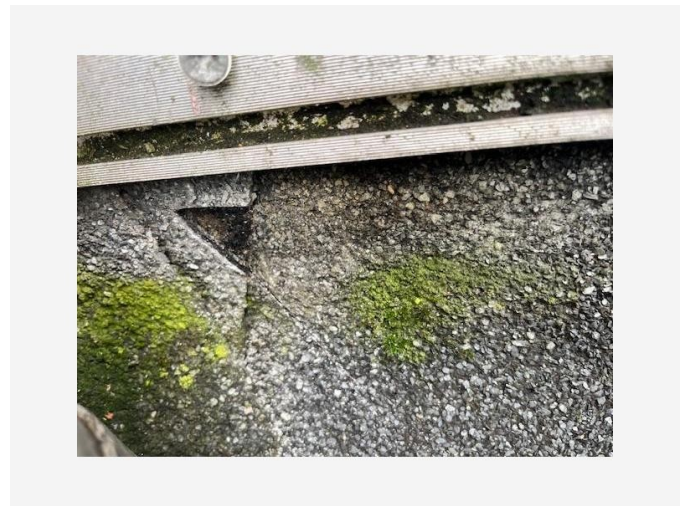
Fiche 8: Dakbedekking

Geen asbest

#	Type	Referentie	Resultaat
8.1	Puntmonster	staal 03	Geen asbest

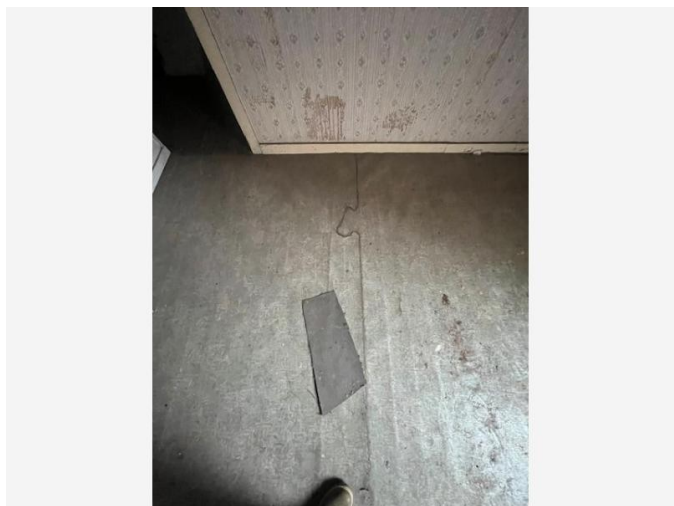
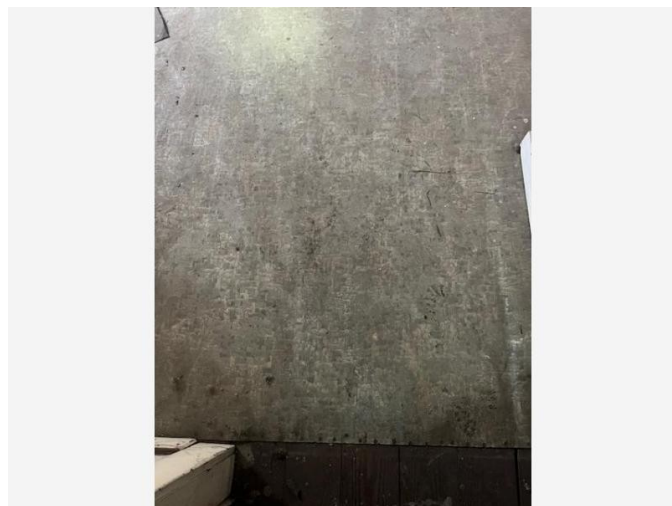
Fiche 9: linoleum zolder

Geen asbest

#	Type	Referentie	Resultaat
9.1	Puntmonster	staal 05	Geen asbest

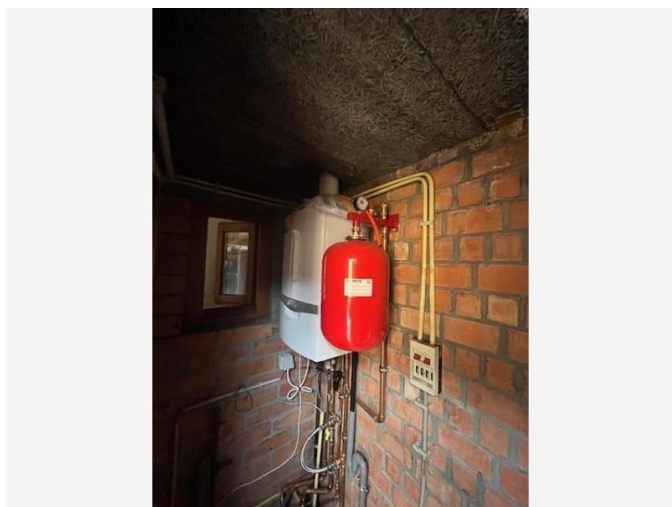
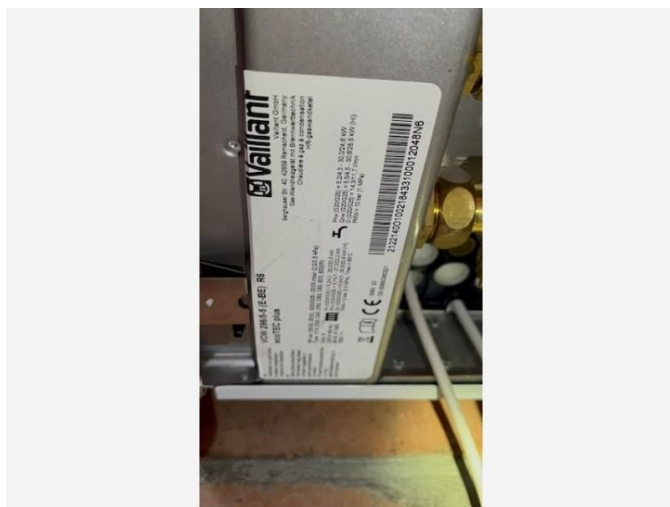
Beschrijving	Notitie	Terug te vinden op plannen
Fiche 10: Stookketel	Bouwjaar 2022 volgens serienummer	Plan 1.2: Gelijkvloers
