Asbestinventarisatetest

Wouter Haecklaan 6/C 201, 2100 Antwerpen

Attestnummer : 20251104-000063.001

Uitgegeven op : 04.11.2025

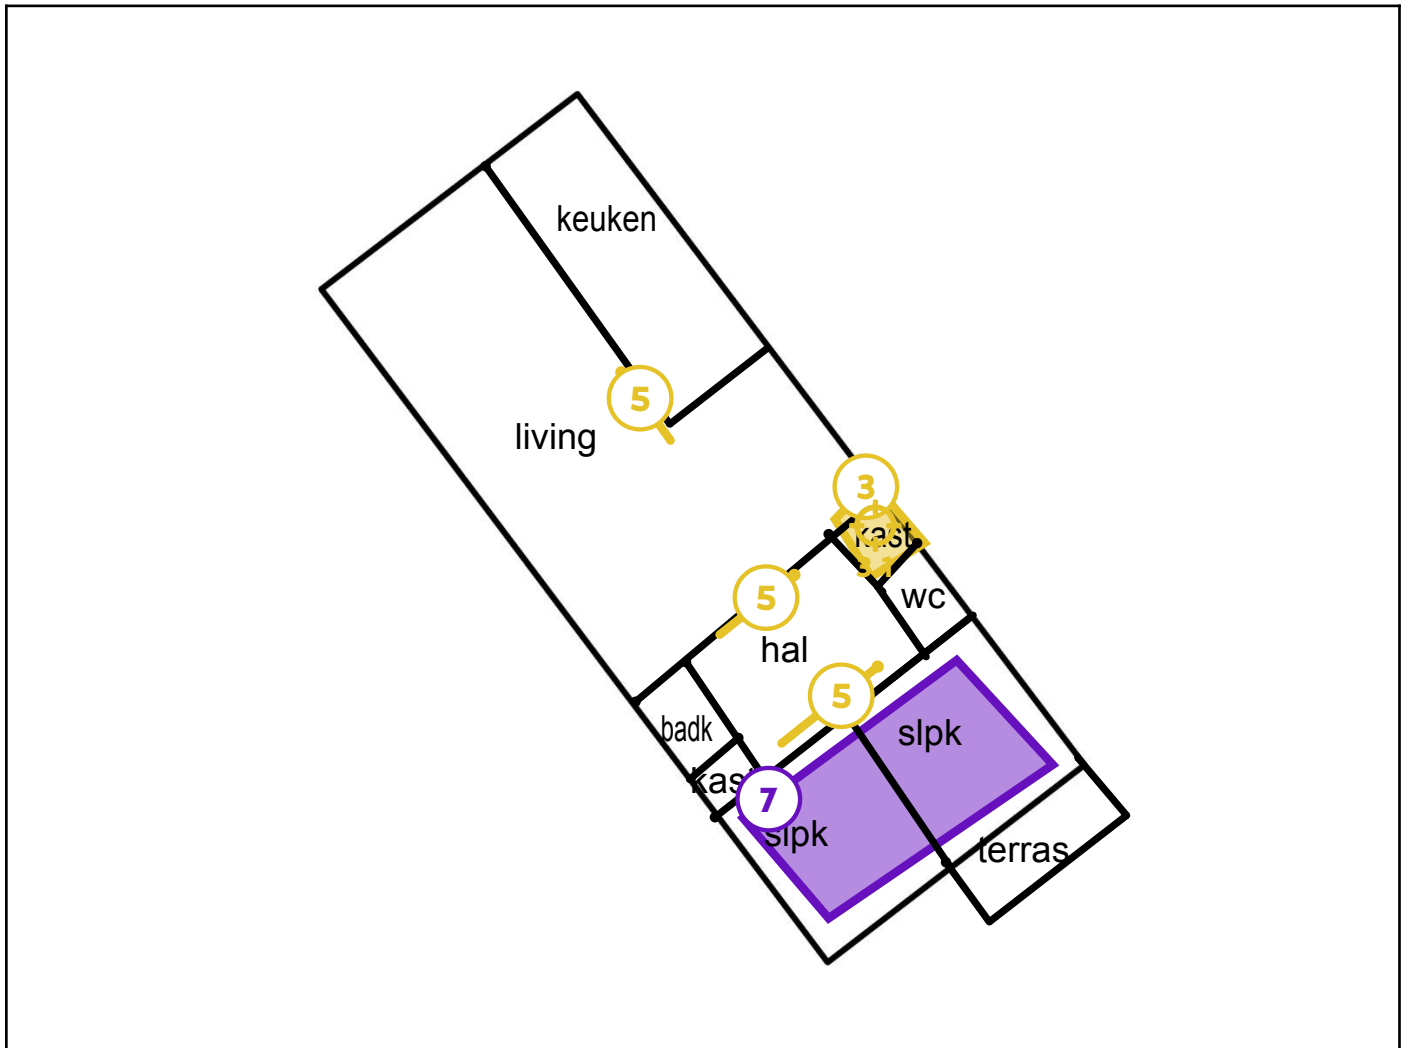
Plan 1.1: appartement

Beschrijving	Type	Actie
3. Zwarte lijm	Asbestmateriaal	Zorgvuldig beheren
3.1 Code: lijm	Kleefmonster	-
5. deurdorpel binnen (massal)	Asbestmateriaal	Zorgvuldig beheren
7. laminaat vloer	Advies	-

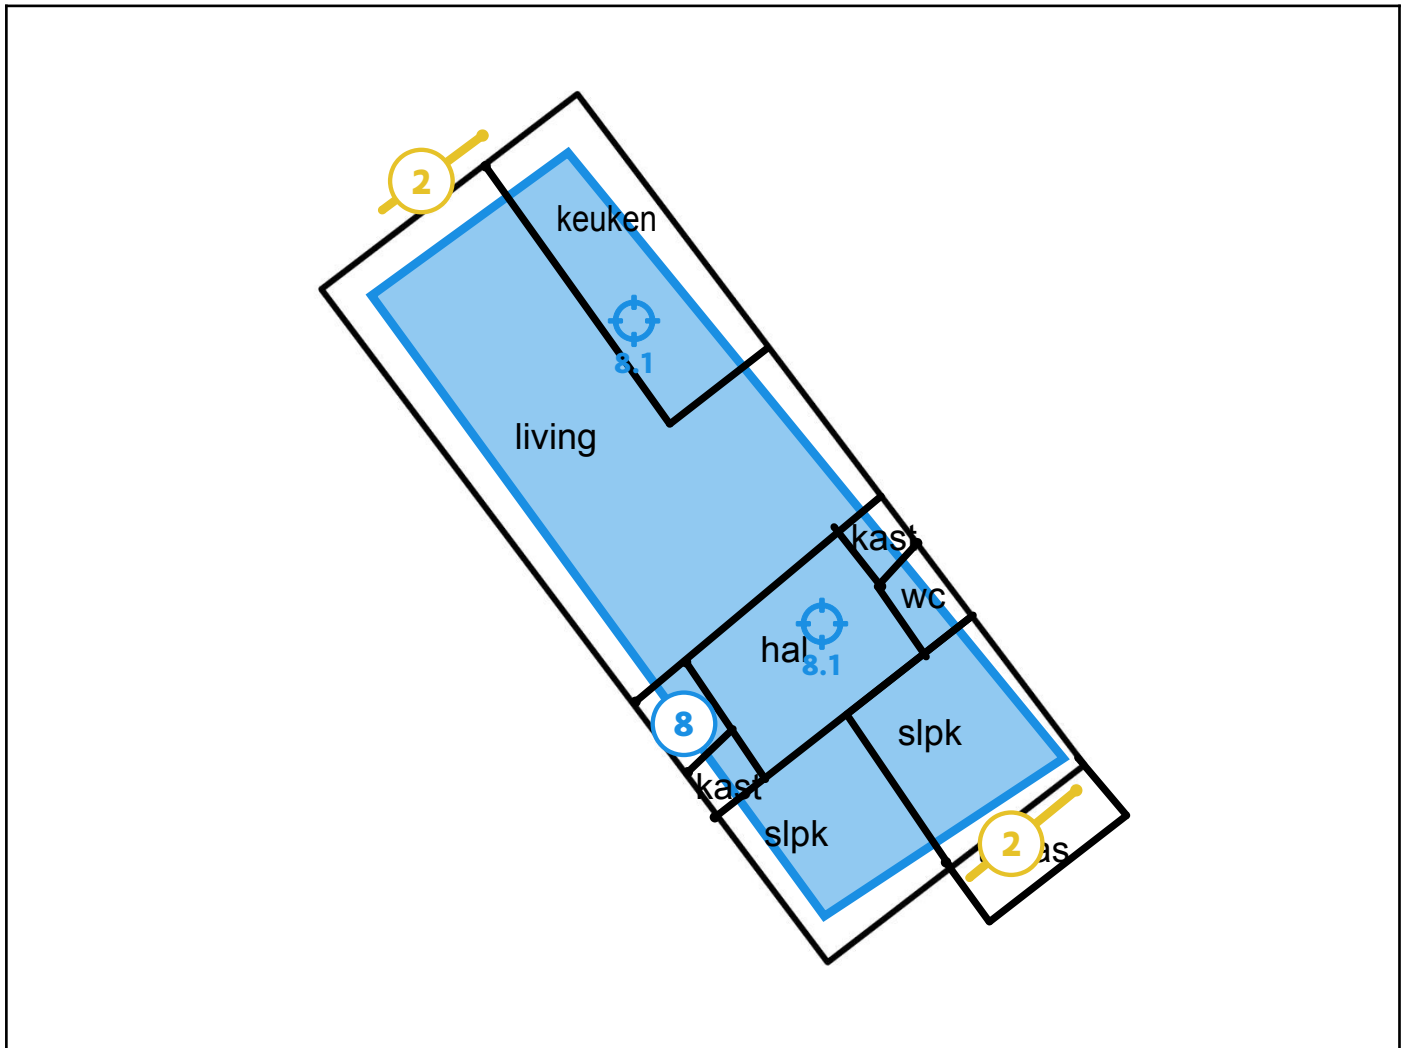
Plan 1.2: appartement

Beschrijving	Type	Actie
2. Glasal (visueel vastgesteld)	Asbestmateriaal	Zorgvuldig beheren
8. Plafondpleister	Geen asbest	-
8.1 Code: plafond 2	Mengmonster	-

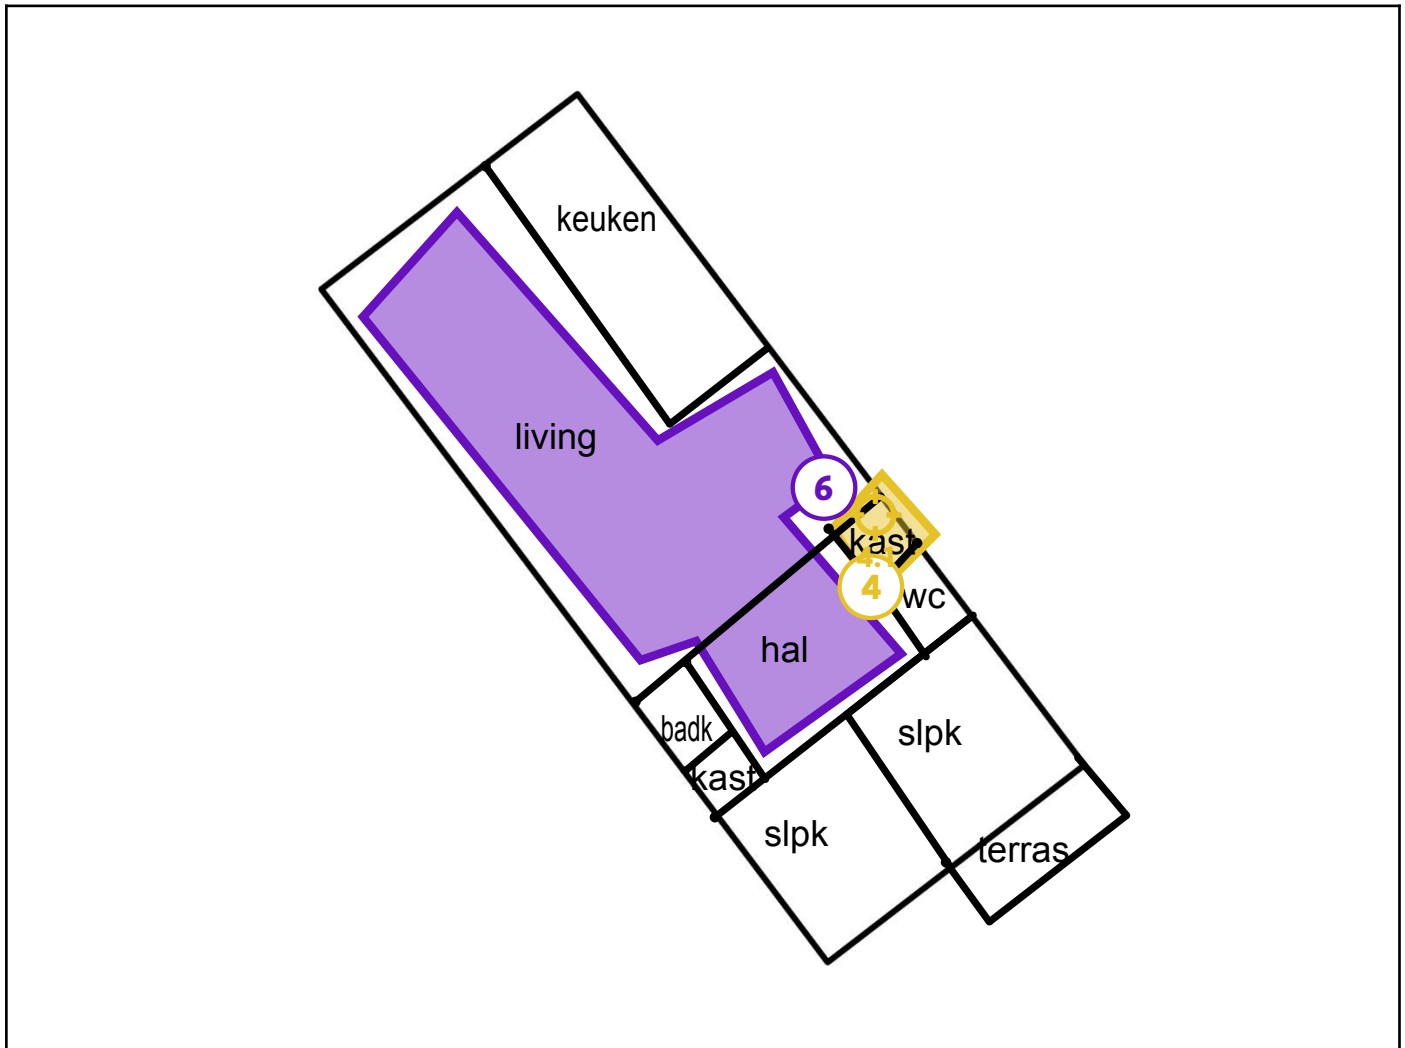
Plan 1.4: appartement

Beschrijving	Type	Actie
4. Vinyl tegels (colovinyl)	Asbestmateriaal	Zorgvuldig beheren
4.1 Code: vinyl tegel	Puntmonster	-
6. Lijm voor parketvloer	Advies	-

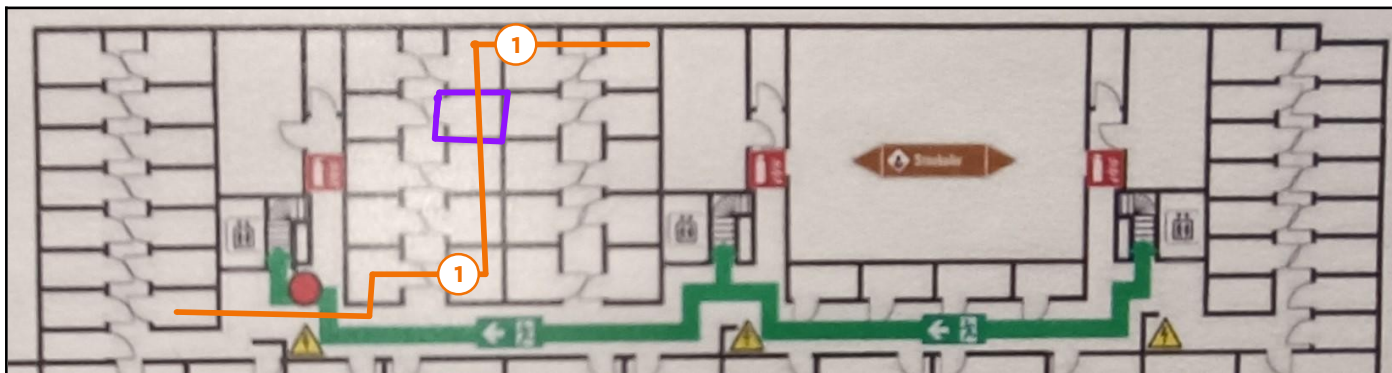
Plan 1.6: plan kelder

Beschrijving	Type	Actie
1. Leidingisolatie: verdacht.	Asbestmateriaal	Verwijderen

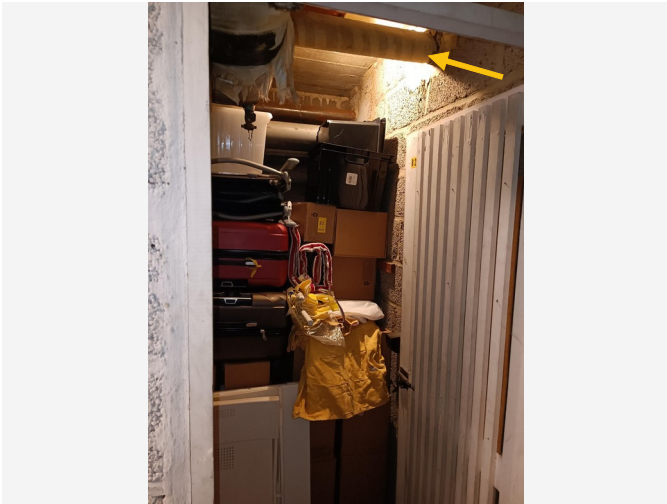
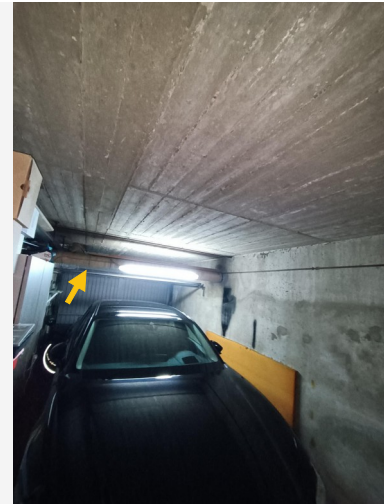
Het asbestmateriaal valt onder de mijlpaal van 2034.

Verwijderen

Eindbeoordeling materiaalrisico	Verhoogd materiaalrisico en/of verhoogde kans op vezelvrijgave
---------------------------------	----------------------------------------------------------------

Gebondenheid	Categorie 2: niet-hechtgebonden met matrix
Asbestsoort (vezeltype)	Crocidoliet aanwezig
Asbestconcentratie	Hoog ($\geq 50\%$)
Afschermingsgraad van het gehele materiaal	Geheel of deels (ook) vrij aan de binnenlucht
Toestand van het materiaal	Onbeschadigd, niet verweerd

Beschrijving	Leidingisolatie: verdacht.
Omgeving	Binnen
Primaire drager	HVAC infrastructuur en uitrusting
Asbestmateriaal	In-situ afwerkingslagen - Thermische isolatie
Bindmiddel van asbestmateriaal	Gips - kalk
Gebondenheid op basis van bindmiddel	Niet-hechtgebonden
Hoeveelheid (lengte - omtrek - dikte - aantal)	<ul style="list-style-type: none"> • 4,00 m - 15,00 cm - 0,30 cm - 1 stuk
Totaal volume	0,002 m ³
Eenvoudig bereikbaar	Ja
Bevestigingswijze	<ul style="list-style-type: none"> • Verlijmd, ingegoten, versmeerd
Identificatiemethode	<p>De asbestdeskundige beoordeelt het materiaal als asbestverdacht en dus asbesthoudend, en dit zonder monstername.</p> <p>Motivatie: Er is een onderzoeksbeperking die monstername verhindert; De ruimte is niet of niet volledig inspecteerbaar door materiaal in opslag.</p>
Destructieve handeling voor identificatie	Nee
Opmerking	<p>De leidingisolatie in de privéruimte behoort toe tot de gemeenschappelijke delen. Leidingisolatie is een asbestverdacht materiaal. Meld schade bij de VME /syndicus van het gebouw. Informatie / resultaten van deze toepassing kan u raadplegen/opvragen in het asbestattest gemeenschappelijke delen (indien beschikbaar) kelder+garagebox.</p> <p>De vermelde lengtes, omtrekken en diktes betreffen een bereedeneerde schatting. Er worden geen rechten verleend aan deze lengtes, omtrekken en diktes . De dikte is een schatting die voorkomt uit de monsterplaatsen en is daarom niet altijd representatief.</p> <p>Uit expertise blijken leiding isolatie vaak wel asbesthoudend te zijn.bij het verwijderen is het aangewezen om een extra staal te nemen van een grotere stuk gips isolatie (asbest vezels zijn niet homogeen verdeeld en kunnen een foutief labo resultaat weergeven op een klein monster stuk.)</p>

- Scherm in afwachting van verwijdering het asbestmateriaal af van luchtstromingen en verstoring: bijvoorbeeld door het te verpakken, te fixeren, af te dekken, signalisatie - afbakening aan te brengen, ...
- Verwijder dit asbestmateriaal zo snel mogelijk. Volg de toestand goed op.
- Voer bijkomende staalname(s) uit.

- Hermetische zone (erkend asbestverwijderaar)
Toepassing mag niet door doe-het-zelf of opgeleid aannemer 8 basis asbest verwijderd worden! HZ Erkend asbestverwijderaar : Gipsisolatie wordt losgesneden van dragermateriaal (leiding), asbesthoudend gips zal gemakkelijk verbrossen en is losgebonden. Om geen asbestvezels te verspreiden naar de omgeving, dient dit in hermetische zone verwijderd te worden. Verzamel best zoveel mogelijk bewijsdocumenten na verwijdering voor een actualisatie van uw attest (facturen, stortingsbewijs en foto's). Asbest insluiten mag niet tenzij dit in afwachting van verwijdering nodig is om het risico te verlagen of om het veilig te beheren (tijdelijk afdekken) Zie ook link Zie <https://ovam.vlaanderen.be/wie-mag-wat-verwijderen>
<https://ovam.vlaanderen.be/voorzorgsmaatregelen-bij-asbestverwijdering>
<https://ovam.vlaanderen.be/asbestafval-afvoeren> Zie ook wetgevend kader (website van de OVAM en CODEX

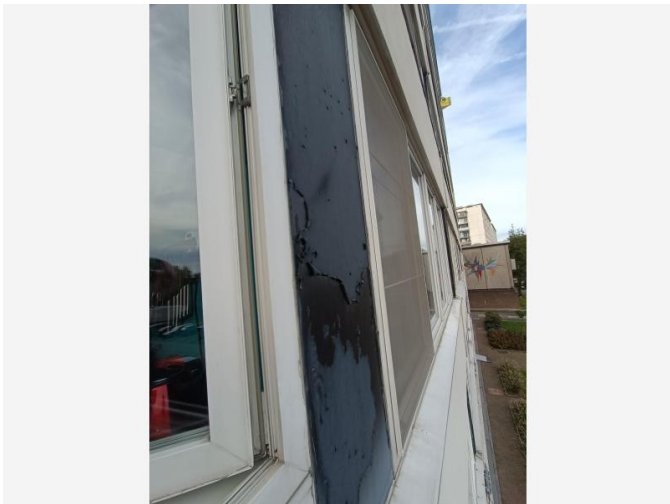
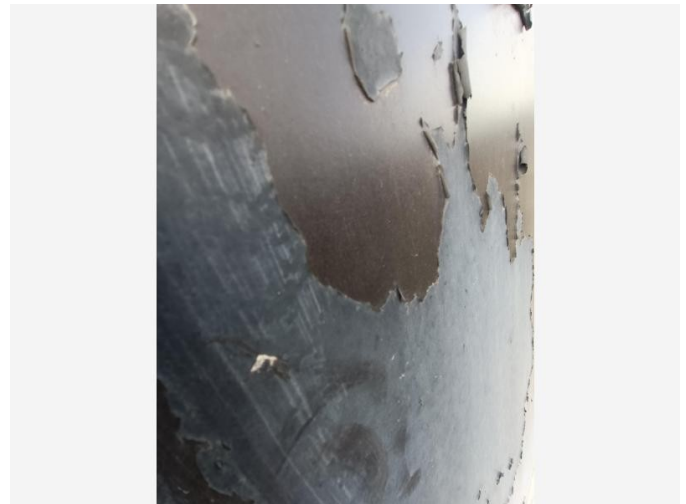
Het asbestmateriaal valt onder de mijlpaal van 2040.

Zorgvuldig beheren

Eindbeoordeling materiaalrisico	Zeer laag materiaalrisico en/of zeer lage kans op vezelvrijgave
---------------------------------	-----------------------------------------------------------------

Gebondenheid	Categorie 1: hechtgebonden in oorsprong
Asbestsoort (vezeltype)	Crocidoliet aanwezig
Asbestconcentratie	Laag (< 50%)
Afschermingsgraad van het gehele materiaal	Niet stootvaste afscherming
Toestand van het materiaal	Onbeschadigd, niet verweerd

Beschrijving	Glasal (visueel vastgesteld)
Omgeving	Buiten
Primaire drager	Wandopening verticaal (raam, deur, ...)
Asbestmateriaal	Plaat, paneel, tablet - Geëmailleerd, type Glasal
Bindmiddel van asbestmateriaal	Cement
Gebondenheid op basis van bindmiddel	Hecht
Hoeveelheid (oppervlakte - dikte - aantal)	<ul style="list-style-type: none"> • 2,00 m² - 0,50 cm - 2 stuks
Totaal volume	0,02 m ³
Eenvoudig bereikbaar	Ja
Bevestigingswijze	<ul style="list-style-type: none"> • Geklemd
Identificatiemethode	<p>De asbestdeskundige beoordeelt het materiaal als asbestverdacht en dus asbesthoudend, en dit zonder monstername.</p> <p>Motivatie: Er is een onderzoeksbeperking die monstername verhindert; De asbestdeskundige kan geen volledige risicobeoordeling uitvoeren van het materiaal.</p>
Destructieve handeling voor identificatie	Nee
Opmerking	<p>De platen zijn visueel/ auditief als asbestverdacht beschouwd. Er werd geen staalname uitgevoerd wegens kans op breukvlakken.</p> <p>De vermelde oppervlaktes, diktes, gewichten en volumes betreffen een beredeneerde schatting. Er worden geen rechten verleend aan deze oppervlaktes/diktes/volumes.</p> <p>(mogelijk behoren de gevel panelen tot de gemene delen van het gebouw)</p> <p>Informatie / resultaten van deze toepassing kan u raadplegen/opvragen in het asbestattest gemeenschappelijke delen (indien beschikbaar)</p>

- Zorg voor een veilig beheer. Vermijd het beschadigen van het asbestmateriaal. Controleer de toestand jaarlijks op wijzigingen.
- Voer bijkomende staalname(s) uit.

- Eenvoudige handelingen: mag via doe-het-zelf of door werknemer(s) met opleidingsattest eenvoudige handelingen
Mag verwijderd worden via EH via doe-het zelf :

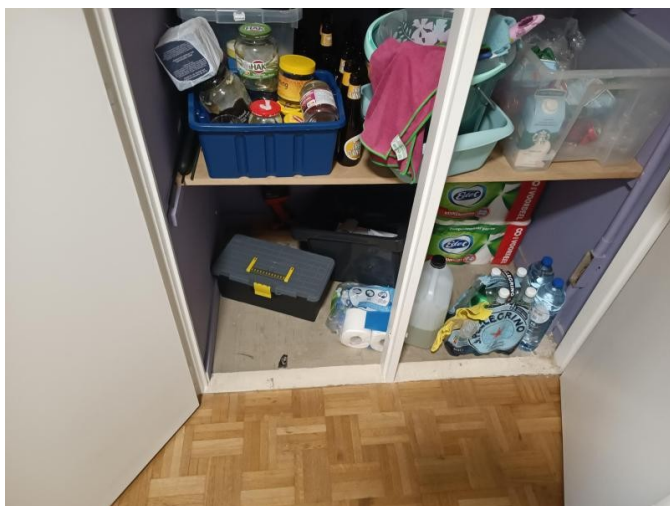
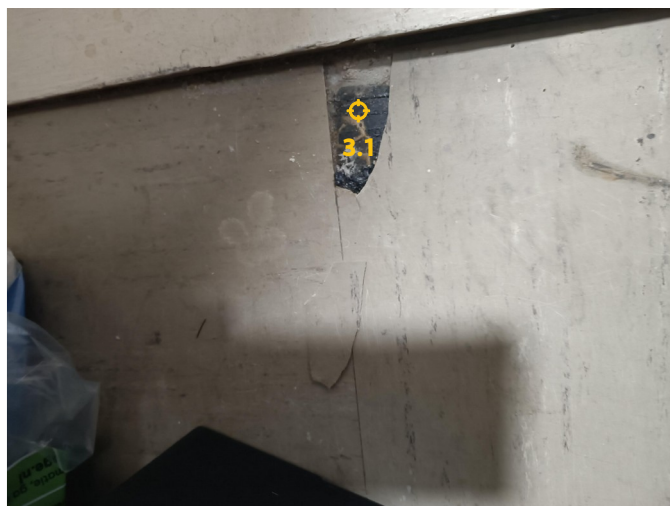
Het asbestmateriaal valt onder de mijlpaal van 2040.

Zorgvuldig beheren

Eindbeoordeling materiaalrisico	Zeer laag materiaalrisico en/of zeer lage kans op vezelvrijgave
Opmerking	afgeschermd door tegel

Gebondenheid	Categorie 1: hechtgebonden in oorsprong
Asbestsoort (vezeltype)	Alleen chrysotiel
Asbestconcentratie	Laag (< 50%)
Afschermingsgraad van het gehele materiaal	Niet stootvaste afscherming
Toestand van het materiaal	Onbeschadigd, niet verweerd

#	Type	Referentie	Resultaat
3.1	Kleefmonster	lijm	Chrysotiel

Beschrijving	Zwarte lijm
Omgeving	Binnen
Primaire drager	Vloer
Asbestmateriaal	In-situ afwerkingslagen - Lijmlaag
Bindmiddel van asbestmateriaal	Lijm
Gebondenheid op basis van bindmiddel	Hecht
Hoeveelheid (oppervlakte - dikte - aantal)	<ul style="list-style-type: none">• 2,00 m² - 0,10 mm - 1 stuk
Totaal volume	< 0,001 m ³
Eenvoudig bereikbaar	Nee <ul style="list-style-type: none">• Het asbestmateriaal is bedekt (uitgezonderd laag verf, coating, behang, kunststof, textiel) en het wegnemen van het bedekkende materiaal kan niet zonder het bedekkende materiaal te beschadigen.
Bevestigingswijze	<ul style="list-style-type: none">• Verlijmd, ingegoten, versmeerd
Identificatiemethode	Een monstername door de asbestdeskundige met laboanalyse door een asbestlabo.
Destructieve handeling voor identificatie	Nee
Opmerking	De vermelde oppervlaktes en volumes betreffen een beredeneerde schatting. Er worden geen rechten verleend aan deze oppervlaktes/volumes. De dikte is een schatting die voorkomt uit de monsterplaatsen en is daarom niet altijd representatief

- Zorg voor een veilig beheer en verwijder dit asbestmateriaal wanneer het bij werken eenvoudig bereikbaar wordt. Controleer de toestand jaarlijks op wijzigingen.

- Hermetische zone (erkend asbestverwijderaar)
Toepassing mag niet door doe-het-zelf verwijderd worden!

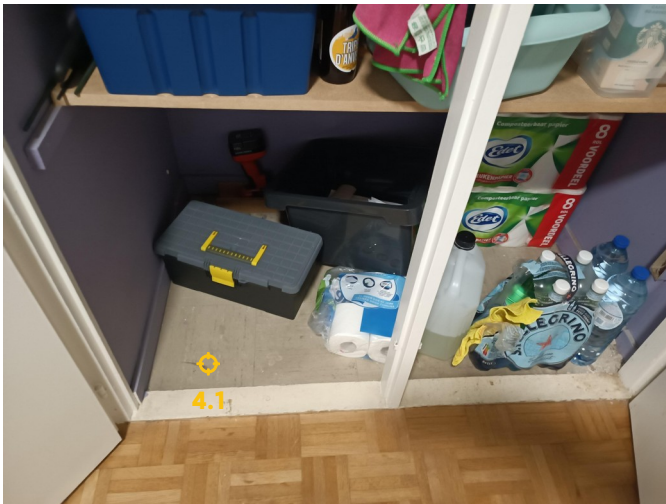
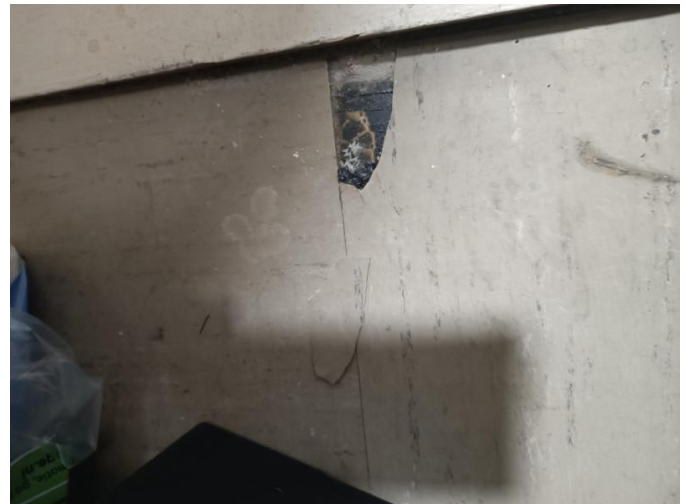
Het asbestmateriaal valt onder de mijlpaal van 2040.

Zorgvuldig beheren

Eindbeoordeling materiaalrisico	Zeer laag materiaalrisico en/of zeer lage kans op vezelvrijgave
---------------------------------	-----------------------------------------------------------------

Gebondenheid	Categorie 1: hechtgebonden in oorsprong
Asbestsoort (vezeltype)	Alleen chrysotiel
Asbestconcentratie	Laag (< 50%)
Afschermingsgraad van het gehele materiaal	Geheel of deels (ook) vrij aan de binnenlucht
Toestand van het materiaal	Onbeschadigd, niet verweerd

#	Type	Referentie	Resultaat
4.1	Puntmonster	vinyl tegel	Chrysotiel

Beschrijving	Vinyl tegels (colovinyl)
Omgeving	Binnen
Primaire drager	Vloer
Asbestmateriaal	Prefab - afwerking - Tegel
Bindmiddel van asbestmateriaal	Kunststof of -hars
Gebondenheid op basis van bindmiddel	Hecht
Hoeveelheid (oppervlakte - dikte - aantal)	• 2,00 m ² - 0,20 cm - 1 stuk
Totaal volume	0,004 m ³
Eenvoudig bereikbaar	Ja
Bevestigingswijze	• Verlijmd, ingegoten, versmeerd
Identificatiemethode	Een monstername door de asbestdeskundige met laboanalyse door een asbestlabo.
Destructieve handeling voor identificatie	Nee
Opmerking	De vermelde oppervlaktes en volumes betreffen een beredeneerde schatting. Er worden geen rechten verleend aan deze oppervlaktes/volumes. De dikte is een schatting die voorkomt uit de monsterplaatsen en is daarom niet altijd representatief

- Zorg voor een veilig beheer. Vermijd het beschadigen van het asbestmateriaal. Controleer de toestand jaarlijks op wijzigingen.
- Scherm in afwachting van verwijdering het asbestmateriaal af van luchtstromingen en verstoring: bijvoorbeeld door het te verpakken, te fixeren, af te dekken, signalisatie - afbakening aan te brengen, ...

- Eenvoudige handelingen: enkel door erkend asbestverwijderaar
Bevestiging los : EH erkend saneerder : de saneerder motiveert de verwijderingsmethode in zijn werkplan. Een kartonnen onderlaag is losgebonden. Uitzonderingen zijn mogelijk maar worden goedgekeurd door FOD Waso volgens huidige regelgeving i.v.m. asbestverwijderingsmethodes Zie ook link Zie <https://ovam.vlaanderen.be/wie-mag-wat-verwijderen> <https://ovam.vlaanderen.be/voorzorgsmaatregelen-bij-asbestverwijdering> <https://ovam.vlaanderen.be/asbestafval-afvoeren> Zie ook wetgevend kader (website van de OVAM en CODEX boek VI titel 3). <http://werk.belgie.be/sites/default/files/content/documents/Welzijn%20op%20het%20werk/Regelgeving/Codex%20boek%20VI%20titel%203%20Asbest.pdf> methodiek verwijderingsmethodes worden achteraan in het attest verder toegelicht

- Hermetische zone (erkend asbestverwijderaar) bevestiging gelijmd (wit of zwarte lijm) : HZ Erkend saneerder . Bij het lostrekken van de vinyl zal de onderlaag scheuren. Een kartonnen onderlaag is losgebonden. Lijmresten worden met een freesmachine verwijderd in een hermetische zone. Zie ook link Zie <https://ovam.vlaanderen.be/wie-mag-wat-verwijderen> <https://ovam.vlaanderen.be/voorzorgsmaatregelen-bij-asbestverwijdering> <https://ovam.vlaanderen.be/asbestafval-afvoeren> Zie ook wetgevend kader (website van de OVAM en CODEX boek VI titel 3). <http://werk.belgie.be/sites/default/files/content/documents/Welzijn%20op%20het%20werk/Regelgeving/Codex%20boek%20VI%20titel%203%20Asbest.pdf> methodiek verwijderingsmethodes worden achteraan in het attest verder toegelicht

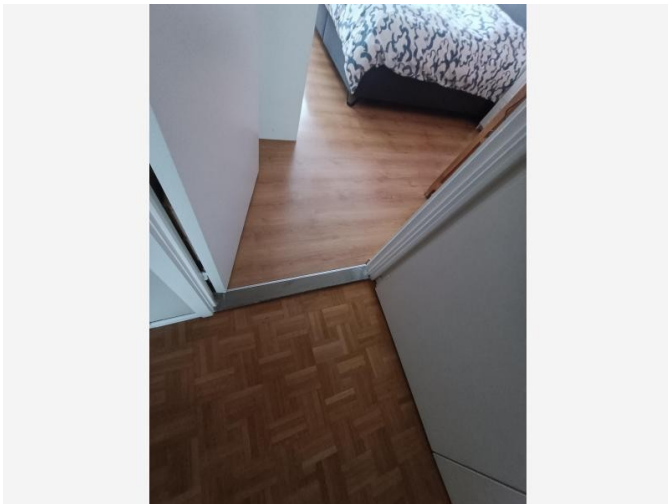
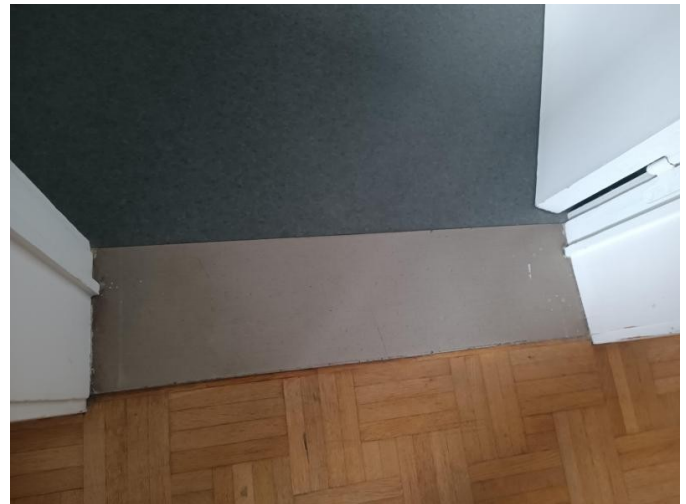
Het asbestmateriaal valt onder de mijlpaal van 2040.

Zorgvuldig beheren

Eindbeoordeling materiaalrisico	Zeer laag materiaalrisico en/of zeer lage kans op vezelvrijgave
---------------------------------	-----------------------------------------------------------------

Gebondenheid	Categorie 1: hechtgebonden in oorsprong
Asbestsoort (vezeltype)	Alleen chrysotiel
Asbestconcentratie	Laag (< 50%)
Afschermingsgraad van het gehele materiaal	Geheel of deels (ook) vrij aan de binnenlucht
Toestand van het materiaal	Onbeschadigd, niet verweerd

Beschrijving	deurdorpel binnen (massal)
Omgeving	Binnen
Primaire drager	Vloer
Asbestmateriaal	Plaat, paneel, tablet - Type Massal
Bindmiddel van asbestmateriaal	Cement
Gebondenheid op basis van bindmiddel	Hecht
Hoeveelheid (oppervlakte - dikte - aantal)	<ul style="list-style-type: none">• 0,70 m² - 0,50 cm - 4 stuks
Totaal volume	0,014 m ³
Eenvoudig bereikbaar	Ja
Bevestigingswijze	<ul style="list-style-type: none">• Verlijmd, ingegoten, versmeerd
Identificatiemethode	De asbestdeskundige beoordeelt het materiaal als asbesthoudend, en dit zonder monsternamen.
Destructieve handeling voor identificatie	Nee
Opmerking	<p>Dorpels Visueel verdacht beschouwd.</p> <p>De vermelde oppervlaktes, diktes, gewichten en volumes betreffen een bereedeneerde schatting. Er worden geen rechten verleend aan deze oppervlaktes/diktes/volumes.</p>

- Zorg voor een veilig beheer. Vermijd het beschadigen van het asbestmateriaal. Controleer de toestand jaarlijks op wijzigingen.
- Voer bijkomende staalname(s) uit.

- Eenvoudige handelingen: mag via doe-het-zelf of door werknemer(s) met opleidingsattest eenvoudige handelingen
EH via doe-het zelf : De dorpsels of tabletten kunnen voorzichtig losgebeiteld worden, zonder de toepassing zelf te breken , extra bevochtigen om stof te voorkomen Standaard dragen van de nodige wegwerp beschermingsmiddelen FFP 3 masker , handschoenen en tyvec CAT III type 5-6 , afwasbaar schoeisel Verpakken in dubbel plastic folie , sluit luchtdicht af en afvoeren naar het containerpark als hechtgebonden asbestafval. Voor hechtgebonden toepassingen: Bij verwijdering door doe-het-zelf moet men dit afval dubbel en luchtdicht verpakt aandienen bij het gemeentelijk recyclagepark. Men raadpleegt best op voorhand de voorwaarden van het recyclagepark. Zie ook link Zie <https://ovam.vlaanderen.be/wie-mag-wat-verwijderen> <https://ovam.vlaanderen.be/voorzorgsmaatregelen-bij-asbestverwijdering> <https://ovam.vlaanderen.be/asbestafval-afvoeren> Zie ook wetgevend kader (website van de OVAM en CODEX boek VI titel 3). <http://werk.belgie.be/sites/default/files/content/documents/Welzijn%20op%20het>

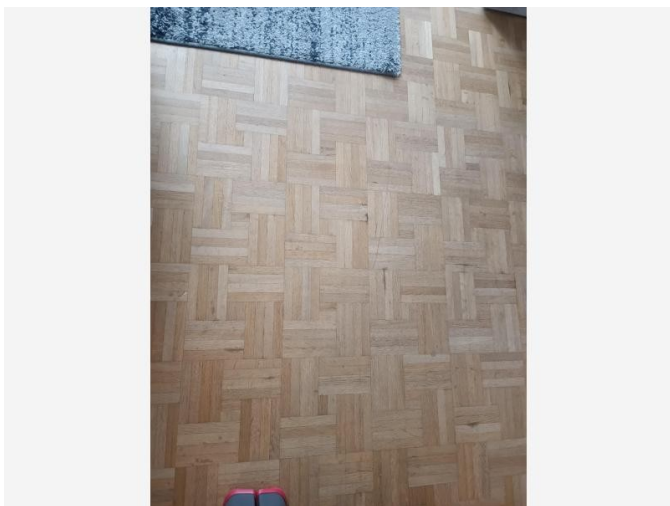
In het verleden werd vaak asbesthoudende zwarte lijm gebruikt voor het vastlijmen van parkettegels/vloer .

Er waren geen losliggende planken of beschadigingen.

Bij renovatie extra controle uit te voeren.

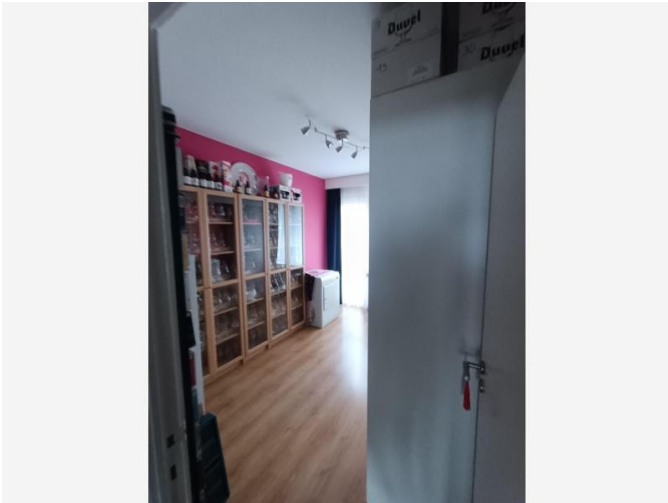
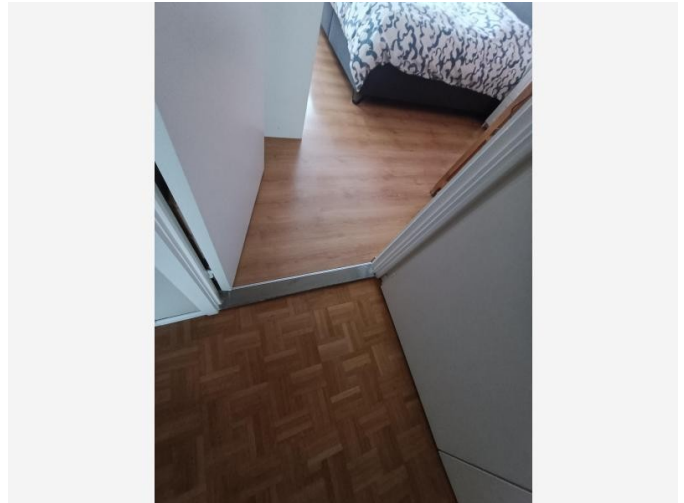
De laminaat vloer is niet asbest verdacht, het is niet gekend wat eronder bevindt, bij vloer werken extra controle aangewezen.

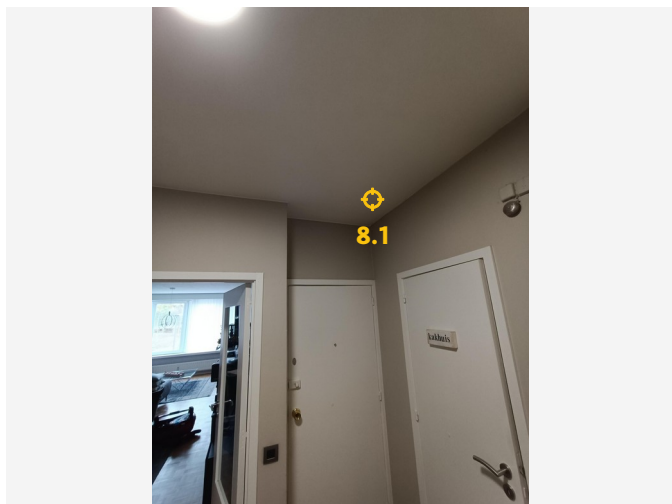
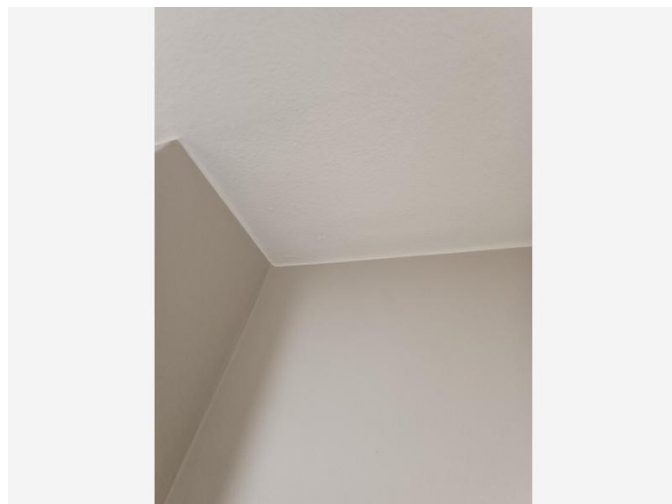
Fiche 8: Plafondpleister

Geen asbest

#	Type	Referentie	Resultaat
8.1	Mengmonster	plafond 2	Geen asbest

Beschrijving	Plafondpleister
Omgeving	Binnen
Primaire drager	Plafond
Bindmiddel van materiaal	Gips - kalk
Gebondenheid op basis van bindmiddel	Niet-hechtgebonden
Hoeveelheid (oppervlakte - dikte - aantal)	• 90,00 m ² - 0,50 cm - 1 stuk
Totaal volume	0,45 m ³
Identificatiemethode	Een monstername door de asbestdeskundige met laboanalyse door een asbestlabo.
Destructieve handeling voor identificatie	Nee
Opmerking	<p>Volgens het inspectieprotocol is een monstername van het pleisterwerk verplicht om dit te identificeren als niet-asbesthoudend.</p> <p>Locatie staalnames: individuele ruimte: HAL/ natte ruimte: KEUKEN/ stookplaats: NVT-GD/ traphal: NVT-GD</p> <p>De vermelde oppervlaktes en volumes betreffen een beredeneerde schatting. Er worden geen rechten verleend aan deze oppervlaktes/volumes. De dikte is een schatting die voorkomt uit de monsterplaatsen en is daarom niet altijd representatief.</p>

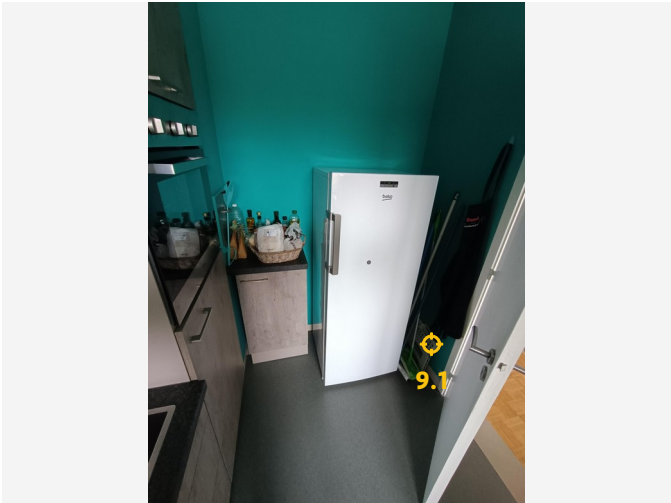
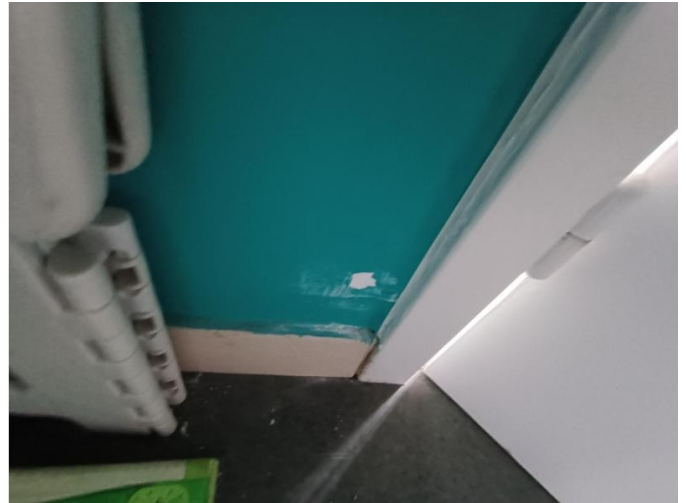
Fiche 9: Muurpleister

Geen asbest

#	Type	Referentie	Resultaat
9.1	Mengmonster	muur	Geen asbest

Beschrijving	Muurpleister
Omgeving	Binnen
Primaire drager	Binnenwand
Bindmiddel van materiaal	Gips - kalk
Gebondenheid op basis van bindmiddel	Niet-hechtgebonden
Hoeveelheid (oppervlakte - dikte - aantal)	• 286,00 m ² - 0,50 cm - 1 stuk
Totaal volume	1,43 m ³
Identificatiemethode	Een monstername door de asbestdeskundige met laboanalyse door een asbestlabo.
Destructieve handeling voor identificatie	Nee
Opmerking	<p>Volgens het inspectieprotocol is een monstername van het pleisterwerk verplicht om dit te identificeren als niet-asbesthoudend.</p> <p>Locatie staalnames: individuele ruimte: HAL / natte ruimte: KEUKEN/ stookplaats: NVT-GD / traphal: NVT-GD</p> <p>De vermelde oppervlaktes en volumes betreffen een berekeneerde schatting. Er worden geen rechten verleend aan deze oppervlaktes/volumes. De dikte is een schatting die voorkomt uit de monsterplaatsen en is daarom niet altijd representatief.</p> <p>Er bevinden zich enkele valse wanden.</p>
