Asbestinventarisatetest

Elzenlaan 5, 2390 Malle

Attestnummer : 20230905-000325.000

Niet-asbestveilig

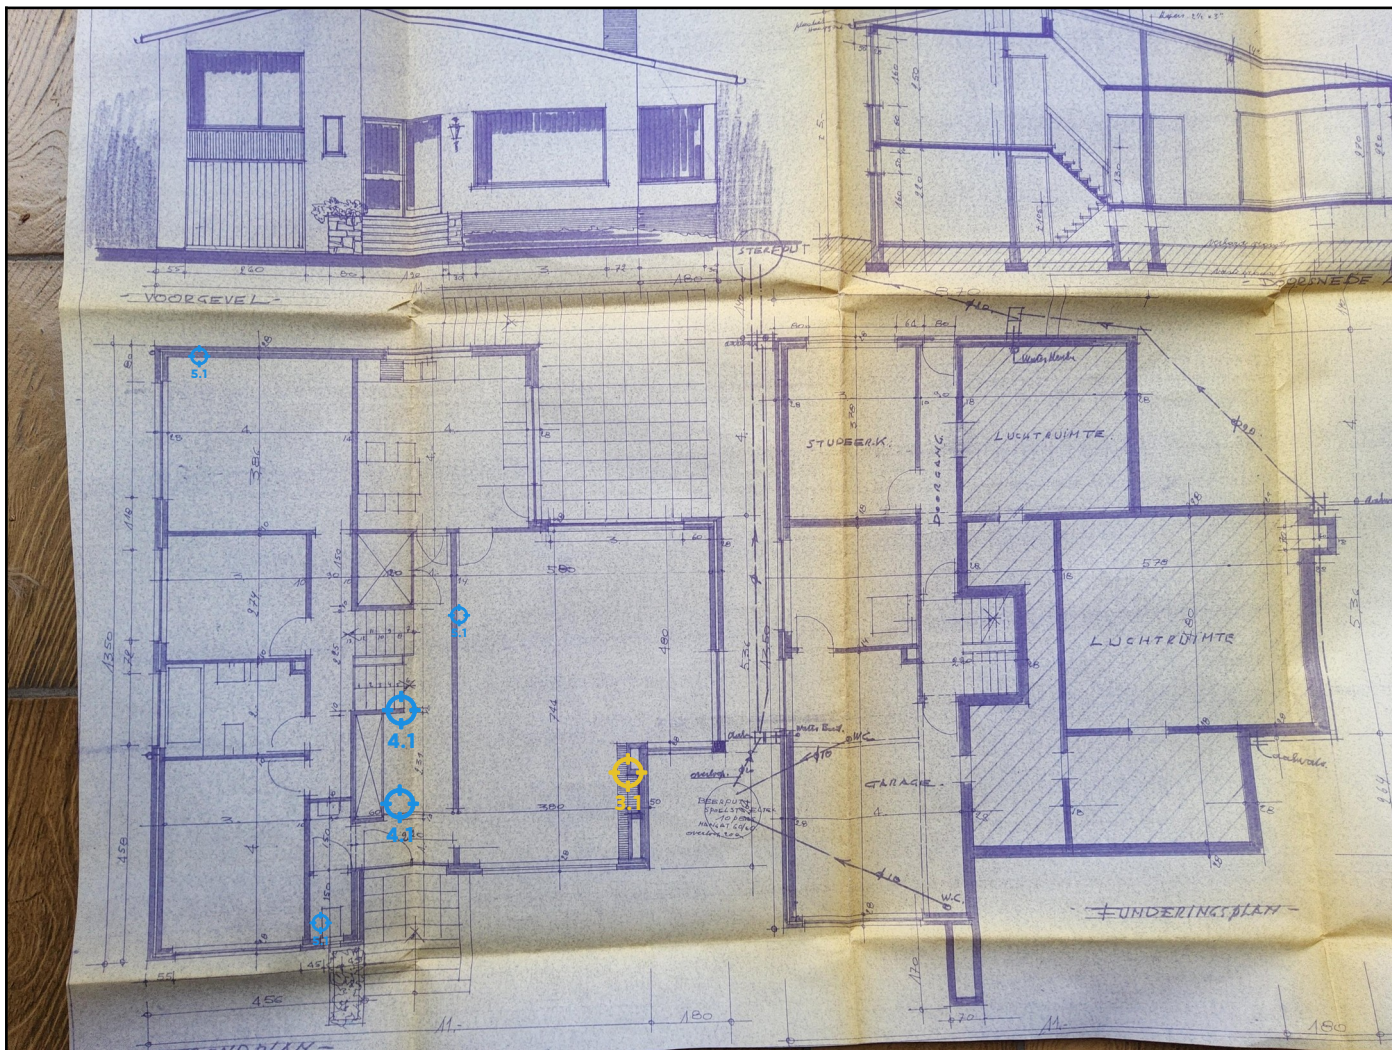
Plan 1.1: 20230808_121023

Beschrijving	Type	Actie
3. mastiek ramen	Asbestmateriaal	Zorgvuldig beheren
3.1 Code: 2305060-002	Mengmonster	-
4. vloerzeil	Geen asbest	-
4.1 Code: 230560-003	Mengmonster	-
5. pleisterwerk muren	Geen asbest	-
5.1 Code: 2305060-001	Mengmonster	-

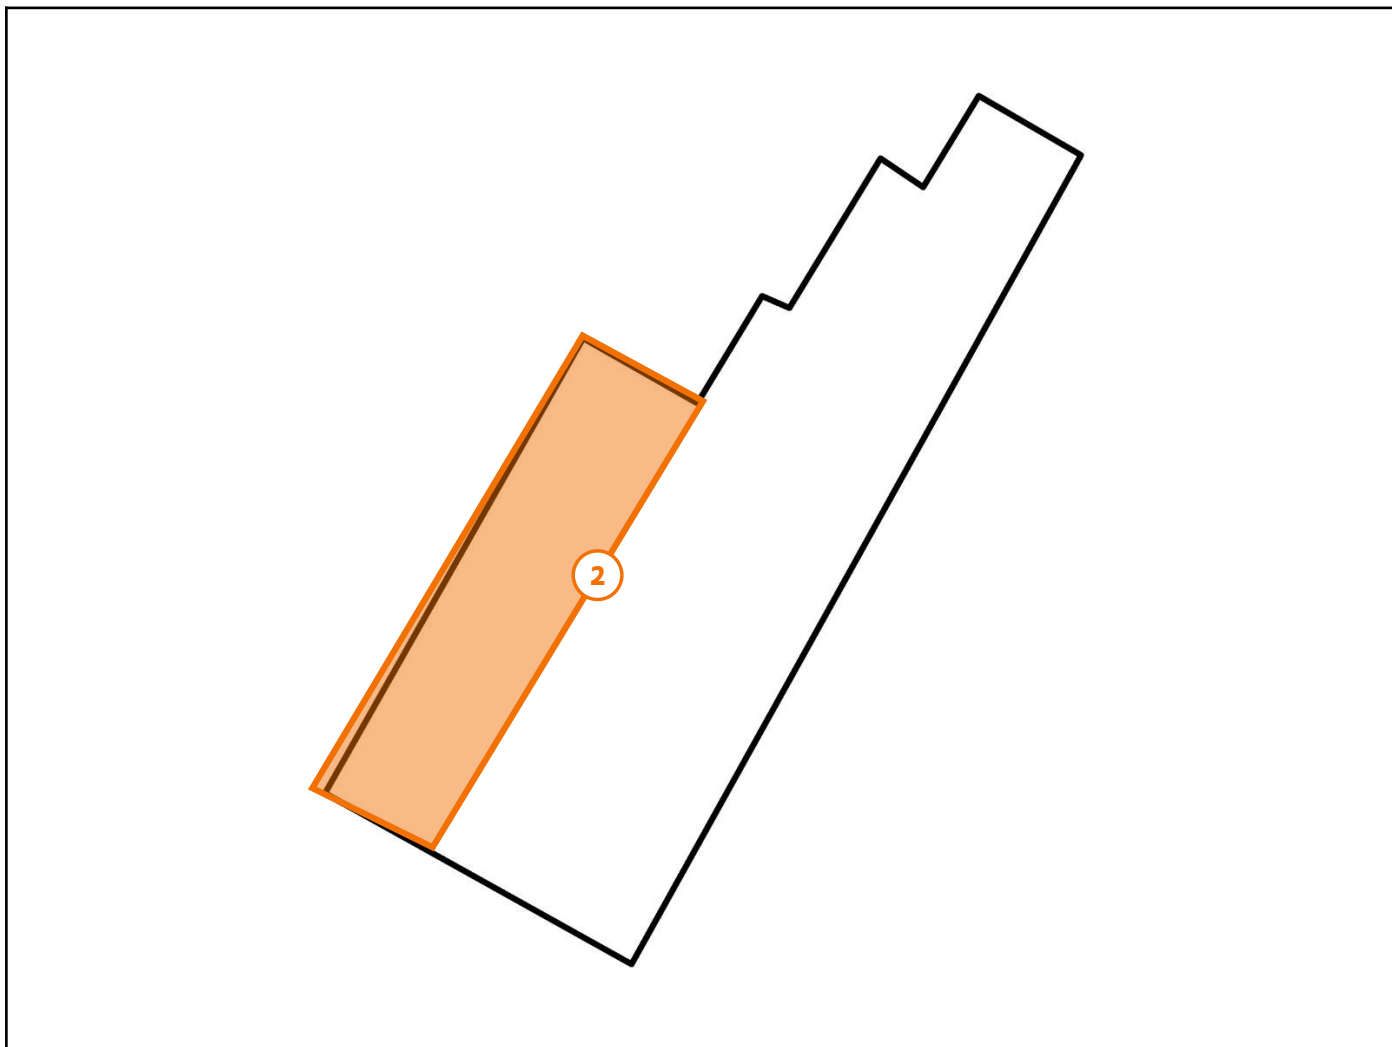
Plan 2.1: Duiventil plan

Beschrijving	Type	Actie
2. roofing	Asbestmateriaal	Maatregelen nemen

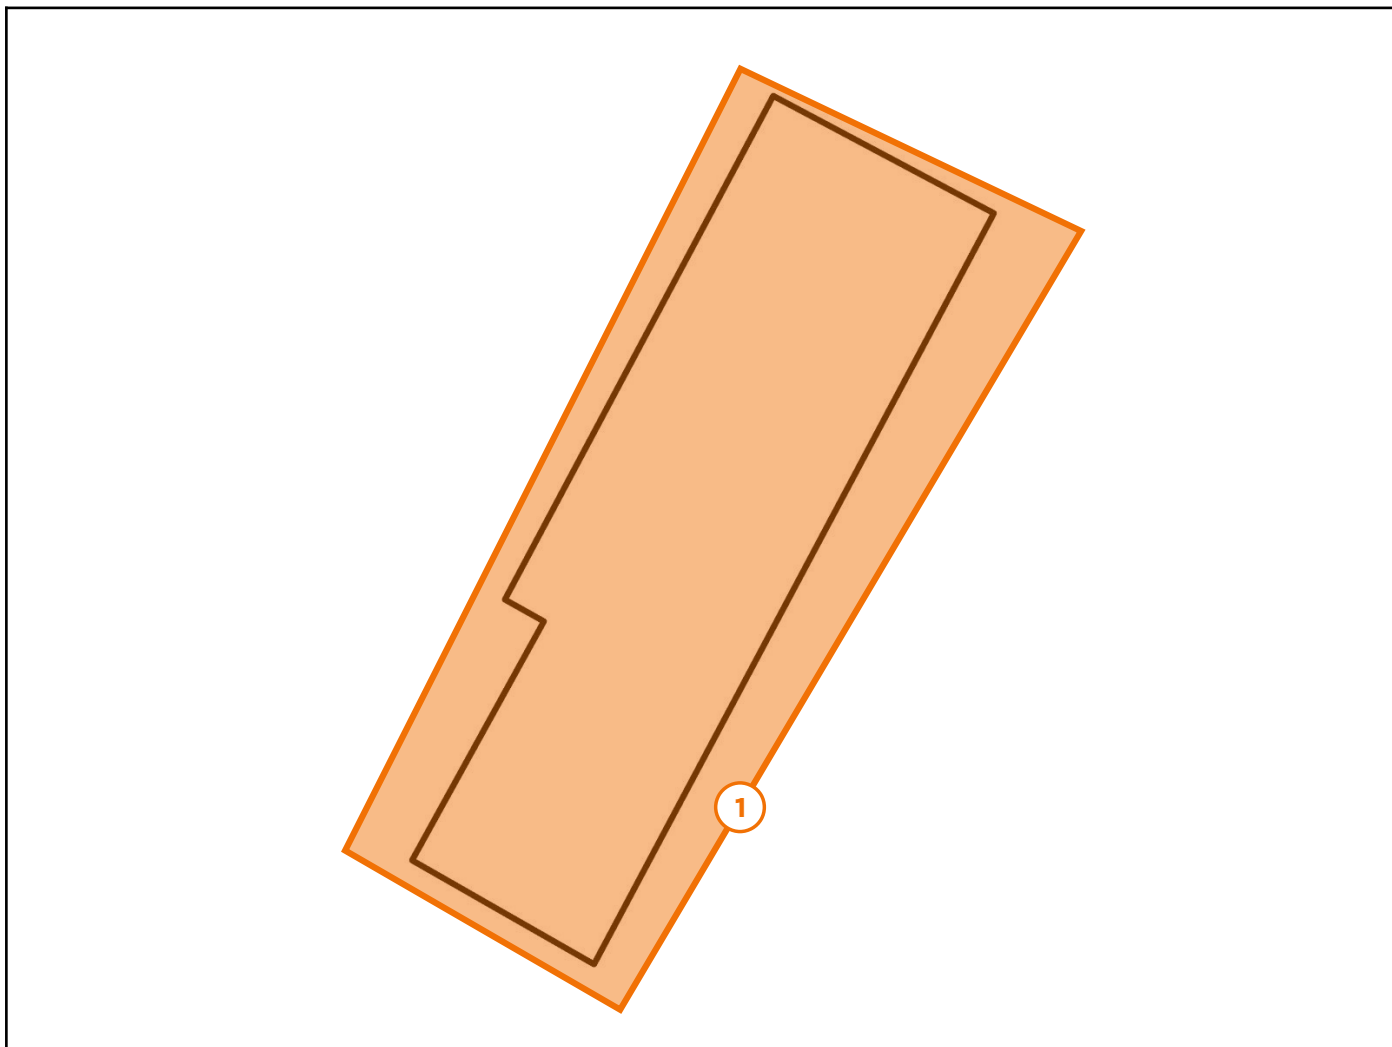
Plan 3.1: Garage-werkhuis plan

Beschrijving	Type	Actie
1. eternit golfplaten	Asbestmateriaal	Verwijderen

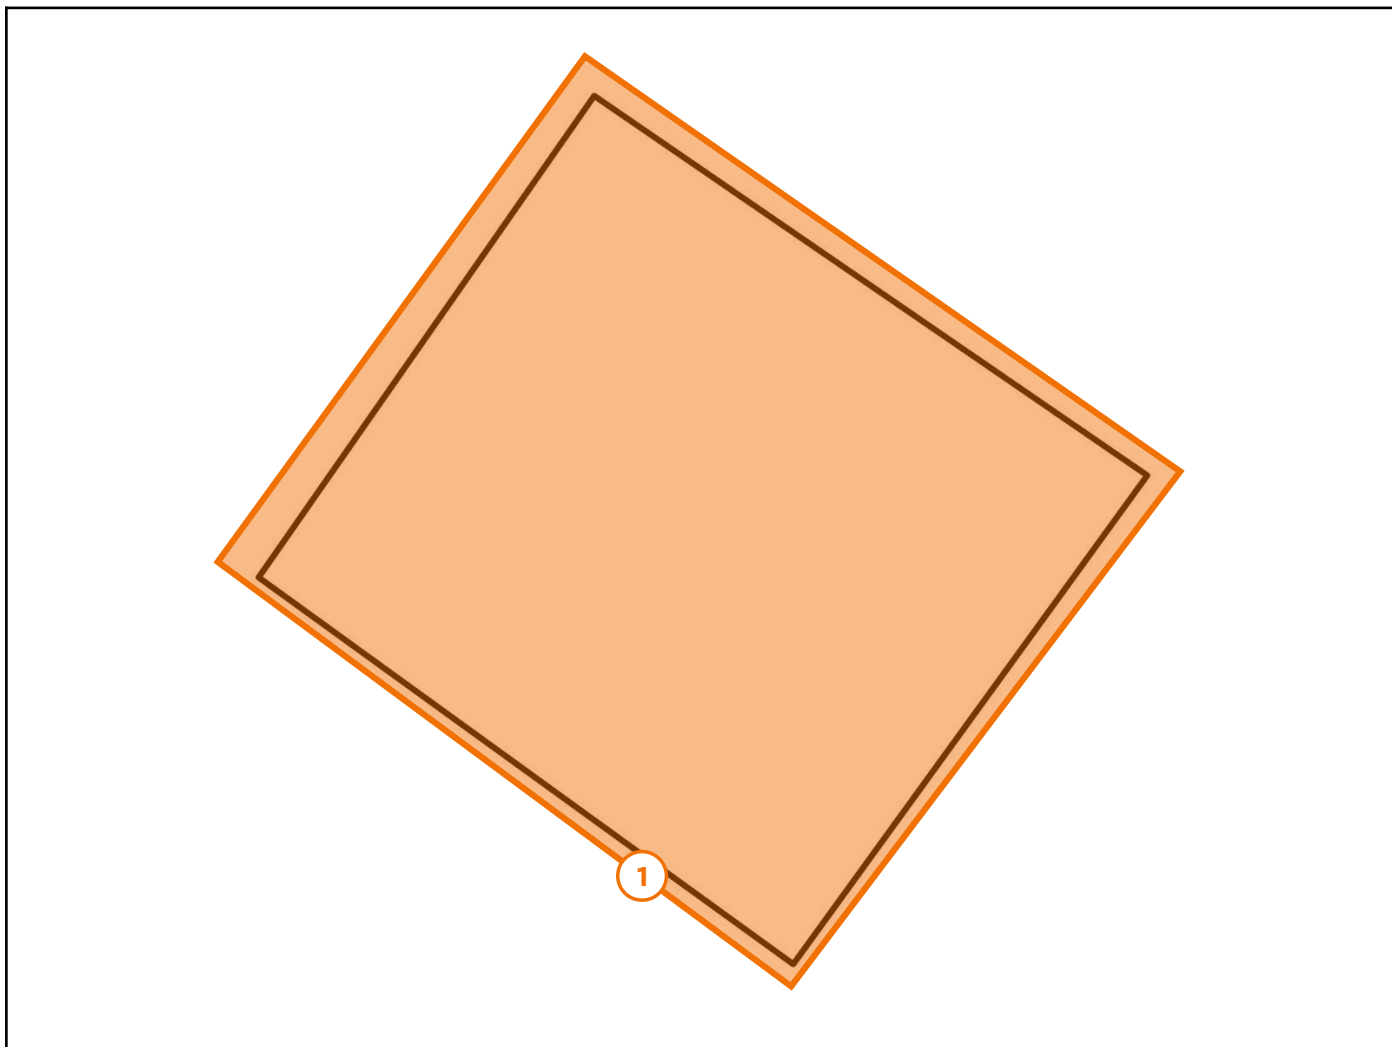
Plan 4.1: Bijgebouw plan

Beschrijving	Type	Actie
1. eternit golfplaten	Asbestmateriaal	Verwijderen

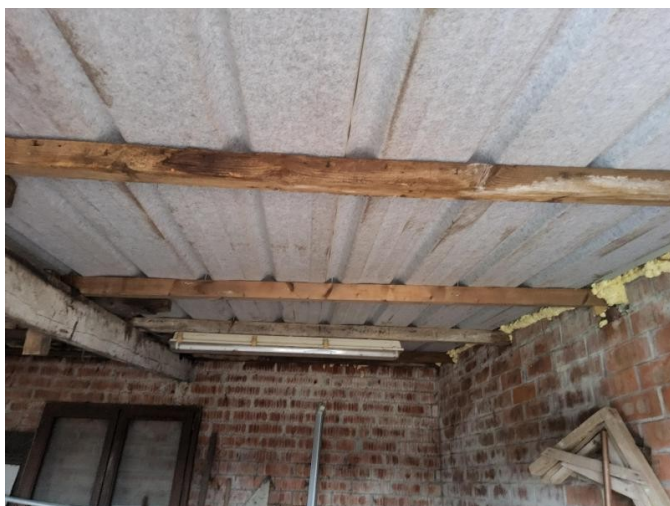
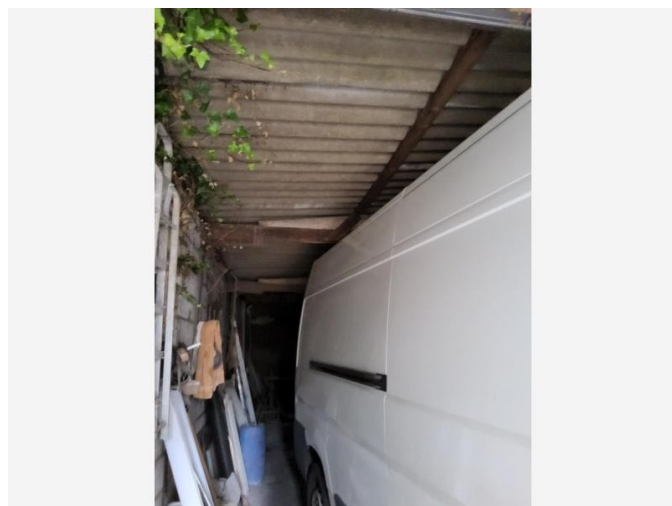
Het asbestmateriaal valt onder de mijlpaal van 2034.

Eindbeoordeling materiaalrisico	Verhoogd materiaalrisico en/of verhoogde kans op vezelvrijgave
---------------------------------	--

Gebondenheid	Categorie 1: hechtgebonden in oorsprong
Asbestsoort (vezeltype)	Crocidoliet aanwezig
Asbestconcentratie	Laag (< 50%)
Afschermingsgraad van het gehele materiaal	Geheel of deels vrij aan de buitenlucht
Toestand van het materiaal	Matig beschadigd, matig verweerd

Beschrijving	eternit golfplaten
Omgeving	Buiten
Primaire drager	Plat dak
Asbestmateriaal	Dak- en gevelbekleding - Golfplaat

Bindmiddel van asbestmateriaal	Cement
Gebondenheid op basis van bindmiddel	Hecht
Hoeveelheid (oppervlakte - aantal)	<ul style="list-style-type: none">• 150,00 m² - 1 stuk
Totale oppervlakte	150,00 m ²
Eenvoudig bereikbaar	Ja
Bevestigingswijze	<ul style="list-style-type: none">• Onbekend
Identificatiemethode	Vaststelling zonder monstername
Destructieve handeling voor identificatie	Nee

- Zorg voor een veilig beheer en verwijder dit asbestmateriaal wanneer het bij werken eenvoudig bereikbaar wordt. Controleer de toestand jaarlijks op wijzigingen.

- Eenvoudige handelingen: mag via doe-het-zelf of door werknemer(s) met opleidingsattest eenvoudige handelingen
vermijd breken, scheuren van dit materiaal opdat de vezels niet zouden vrijkomen

draag persoonlijke beschermingsmiddelen zoals PP3 gelaatsmasker, veiligheidsbril, veiligheidsschoenen, beschermende kledij

draag persoonlijke beschermingsmiddelen bij verwijdering (PP3 gelaatsmasker, veiligheidsbril, handschoenen)
vermijd breken, scheuren,

Verplichte verwijdering of inkapseling (KB van 9 maart 2003, 2005).

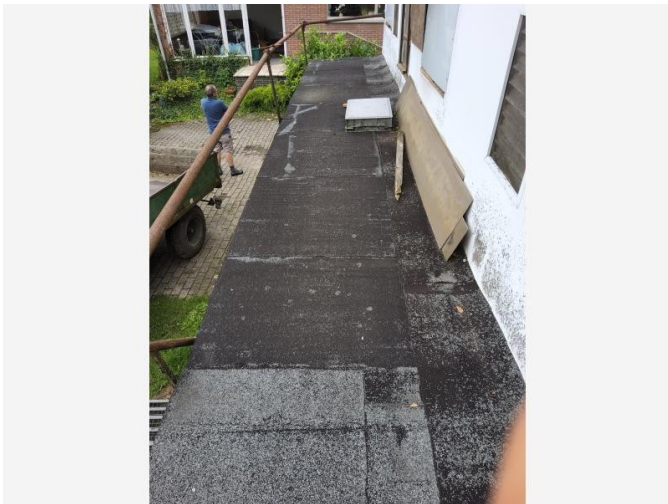
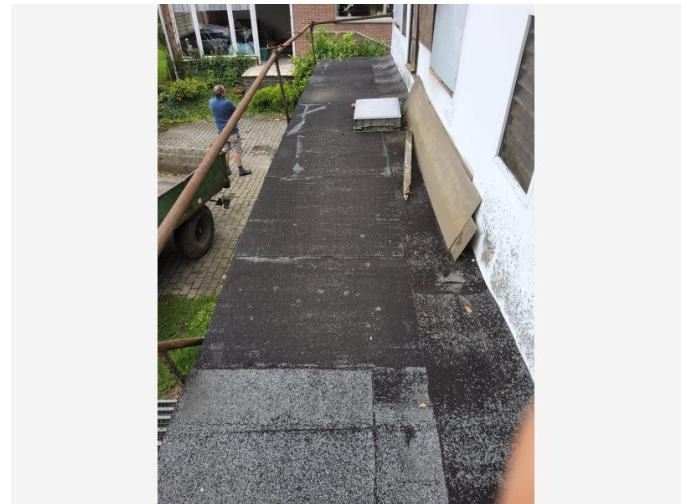
Het asbestmateriaal valt onder de mijlpaal van 2040.

Eindbeoordeling materiaalrisico	Verhoogd materiaalrisico en/of verhoogde kans op vezelvrijgave
---------------------------------	--

Gebondenheid	Categorie 1: hechtgebonden in oorsprong
Asbestsoort (vezeltype)	Crocidoliet aanwezig
Asbestconcentratie	Laag (< 50%)
Afschermingsgraad van het gehele materiaal	Geheel of deels vrij aan de buitenlucht
Toestand van het materiaal	Matig beschadigd, matig verweerd

Beschrijving	roofing
Omgeving	Buiten
Primaire drager	Plat dak
Asbestmateriaal	Dak- en gevelbekleding - Roofing
Bindmiddel van asbestmateriaal	Bitumen (roofing, teer, asfalt)
Gebondenheid op basis van bindmiddel	Hecht
Hoeveelheid (oppervlakte - aantal)	<ul style="list-style-type: none">15,00 m² - 1 stuk
Totale oppervlakte	15,00 m ²
Eenvoudig bereikbaar	Nee <ul style="list-style-type: none">Verwijdering tast de bouwkundige integriteit aan.
Bevestigingswijze	<ul style="list-style-type: none">Verlijmd, ingegoten, versmeerd

Identificatiemethode	Vaststelling zonder monstername Motivatie: Groot risico op structurele gevolgschade (lekschade, werking installatie,...)
Destructieve handeling voor identificatie	Nee

- Zorg voor een veilig beheer. Vermijd het beschadigen van het asbestmateriaal. Controleer de toestand jaarlijks op wijzigingen.

- Eenvoudige handelingen: mag via doe-het-zelf of door werknemer(s) met opleidingsattest eenvoudige handelingen draag persoonlijke beschermingsmiddelen zoals handschoenen, veiligheidsbril, masker

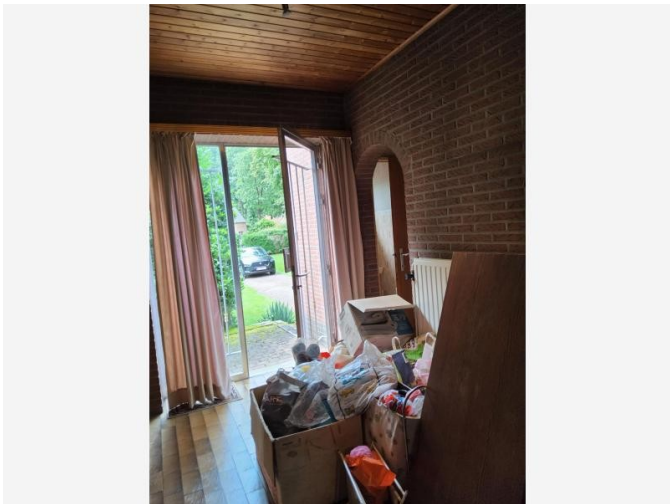
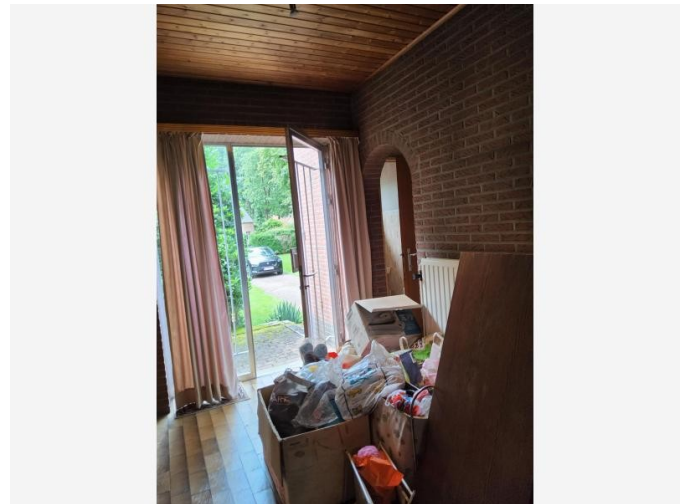
Het asbestmateriaal valt onder de mijlpaal van 2040.

Eindbeoordeling materiaalrisico	Laag materiaalrisico en/of verlaagde kans op vezelvrijgave
---------------------------------	--

Gebondenheid	Categorie 1: hechtgebonden in oorsprong
Asbestsoort (vezeltype)	Alleen chrysotiel
Asbestconcentratie	Laag (< 50%)
Afschermingsgraad van het gehele materiaal	Geheel of deels vrij aan de buitenlucht
Toestand van het materiaal	Licht beschadigd, licht verweerd. Intact materiaal type Pical – asbestboard of categorie III 'gebondenheid'

#	Type	Referentie	Resultaat
3.1	Mengmonster	2305060-002	Chrysotiel

Beschrijving	mastiek ramen
Omgeving	Binnen
Primaire drager	Dakopening (raam, ...)
Asbestmateriaal	In-situ afwerkingslagen - Pasta, stopverf, voegsel, stopsel, vulsel, mastiek, katten, ...
Bindmiddel van asbestmateriaal	Kitten, mastiek, pasta
Gebondenheid op basis van bindmiddel	Hecht
Hoeveelheid (gewicht - aantal)	• 0,50 kg - 1 stuk

Totaal gewicht	0,50 kg
Eenvoudig bereikbaar	Ja
Bevestigingswijze	<ul style="list-style-type: none">• Verlijmd, ingegoten, versmeerd
Identificatiemethode	Vaststelling met monstername
Destructieve handeling voor identificatie	Nee

- Zorg voor een veilig beheer. Vermijd het beschadigen van het asbestmateriaal. Controleer de toestand jaarlijks op wijzigingen.

- Eenvoudige handelingen: mag via doe-het-zelf of door werknemer(s) met opleidingsattest eenvoudige handelingen draag persoonlijke beschermingsmiddelen zoals PP3 masker, veiligheidsbril en breng naar containerpark bij asbestafval.

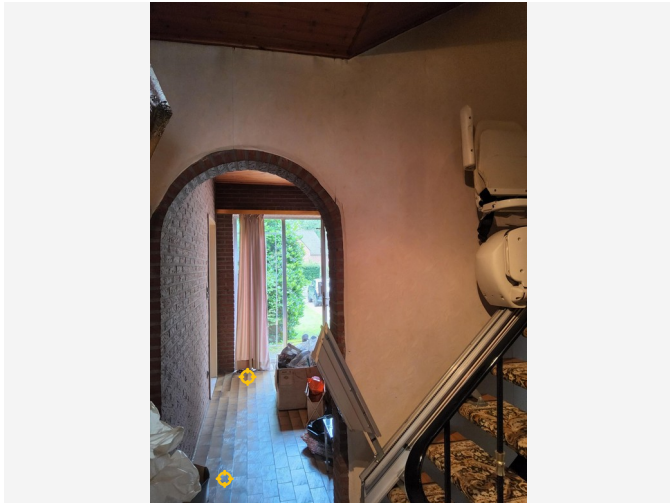
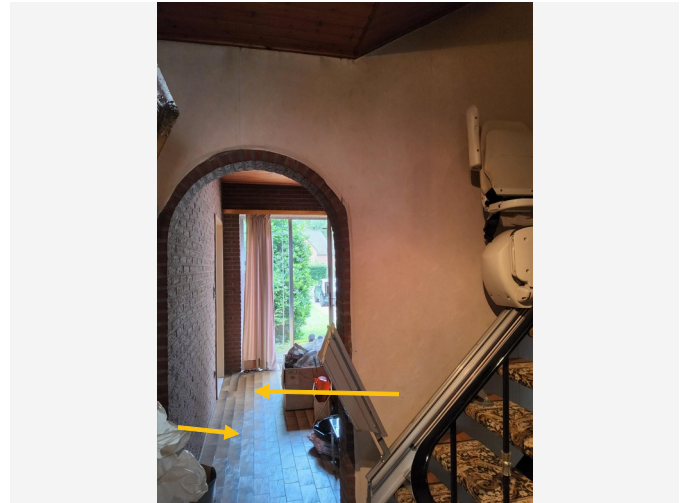
Geen asbest

#	Type	Referentie	Resultaat
4.1	Mengmonster	230560-003	Geen asbest

Beschrijving	vloerzeil
Omgeving	Binnen
Primaire drager	Vloer
Bindmiddel van materiaal	Lijm

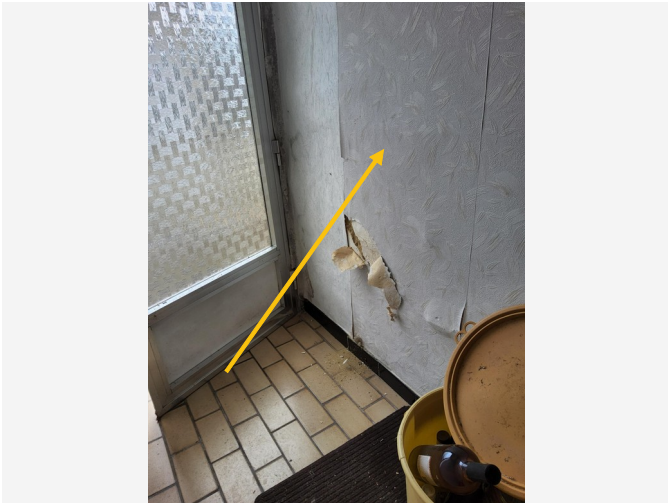
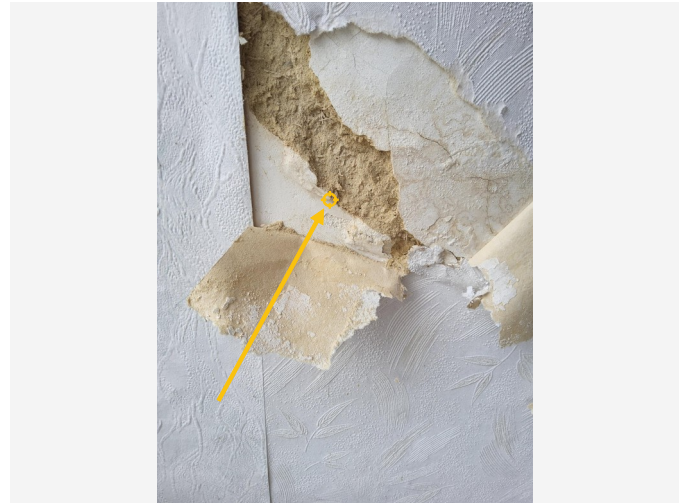
Geen asbest

#	Type	Referentie	Resultaat
5.1	Mengmonster	2305060-001	Geen asbest

Beschrijving	pleisterwerk muren
Omgeving	Binnen
Primaire drager	Binnenwand
Bindmiddel van materiaal	Gips - kalk
