Asbestinventarisatetest

Oude Keerbergsebaan 25, 2820 Bonheiden

Attestnummer : 20221209-000169.000

Uitgegeven op : 09.12.2022

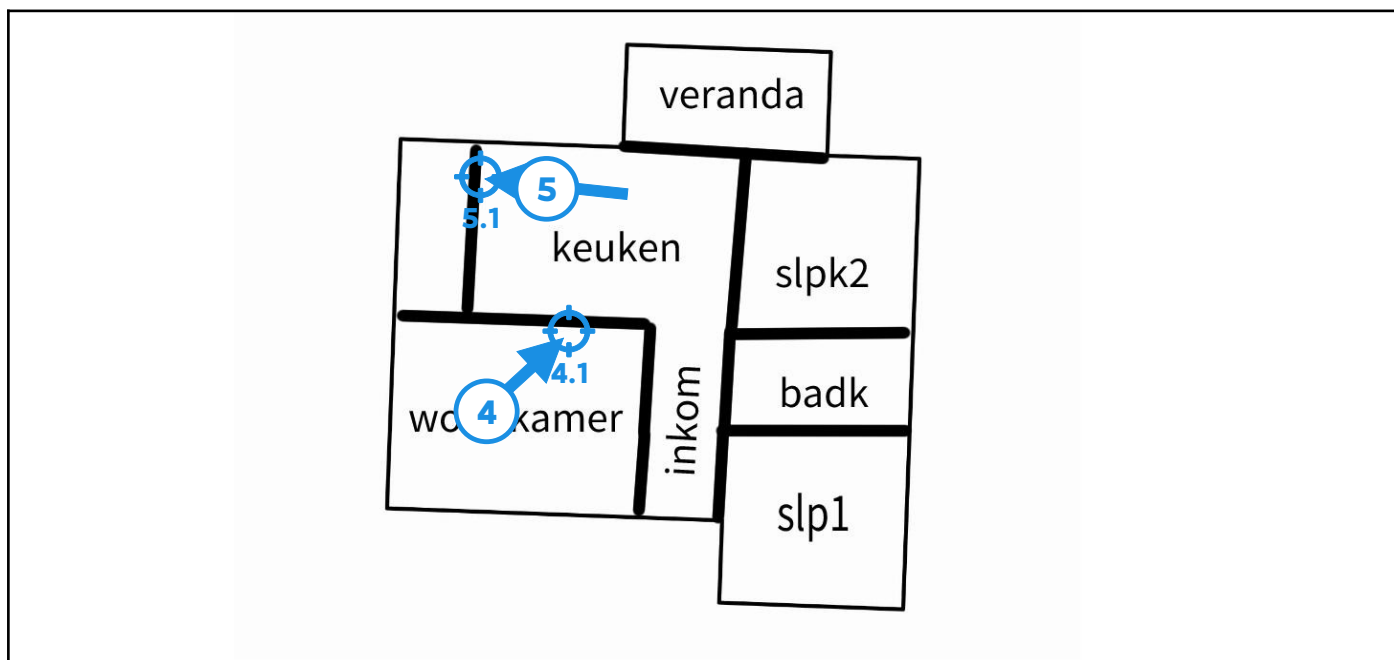
Plan 1.1: Gelijkvloers

Beschrijving	Type	Actie
4. Crepi schouw	Geen asbest	-
4.1 Code: Mm1	Mengmonster	-
5. Pleisterwerk muur	Geen asbest	-
5.1 Code: Mm2	Mengmonster	-

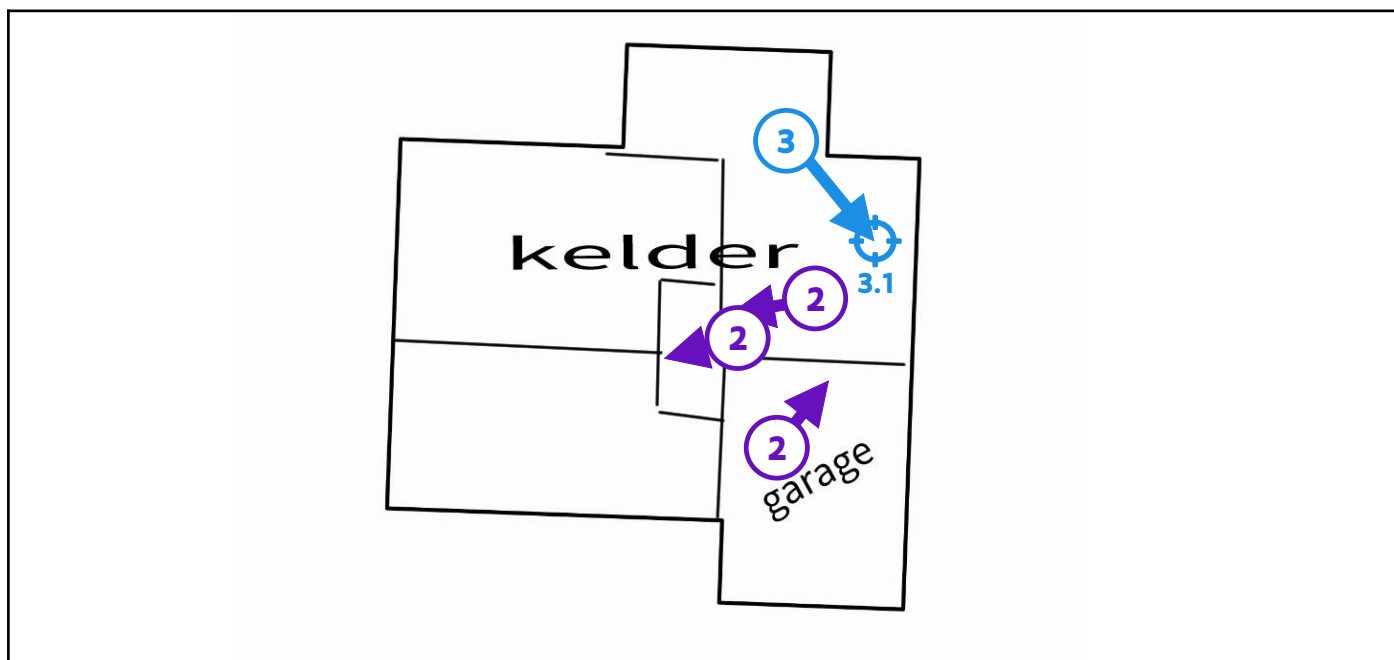
Plan 1.2: Kelderverdiep

Beschrijving	Type	Actie
2. Leidingisolatie verwarming	Advies	-
3. Pleisterwerk plafond	Geen asbest	-
3.1 Code: MM3	Mengmonster	-

De leidingisolatie van cv-installatie is rotswol met papier tape errond. Er zit geen gips rond en is dus niet asbestverdacht

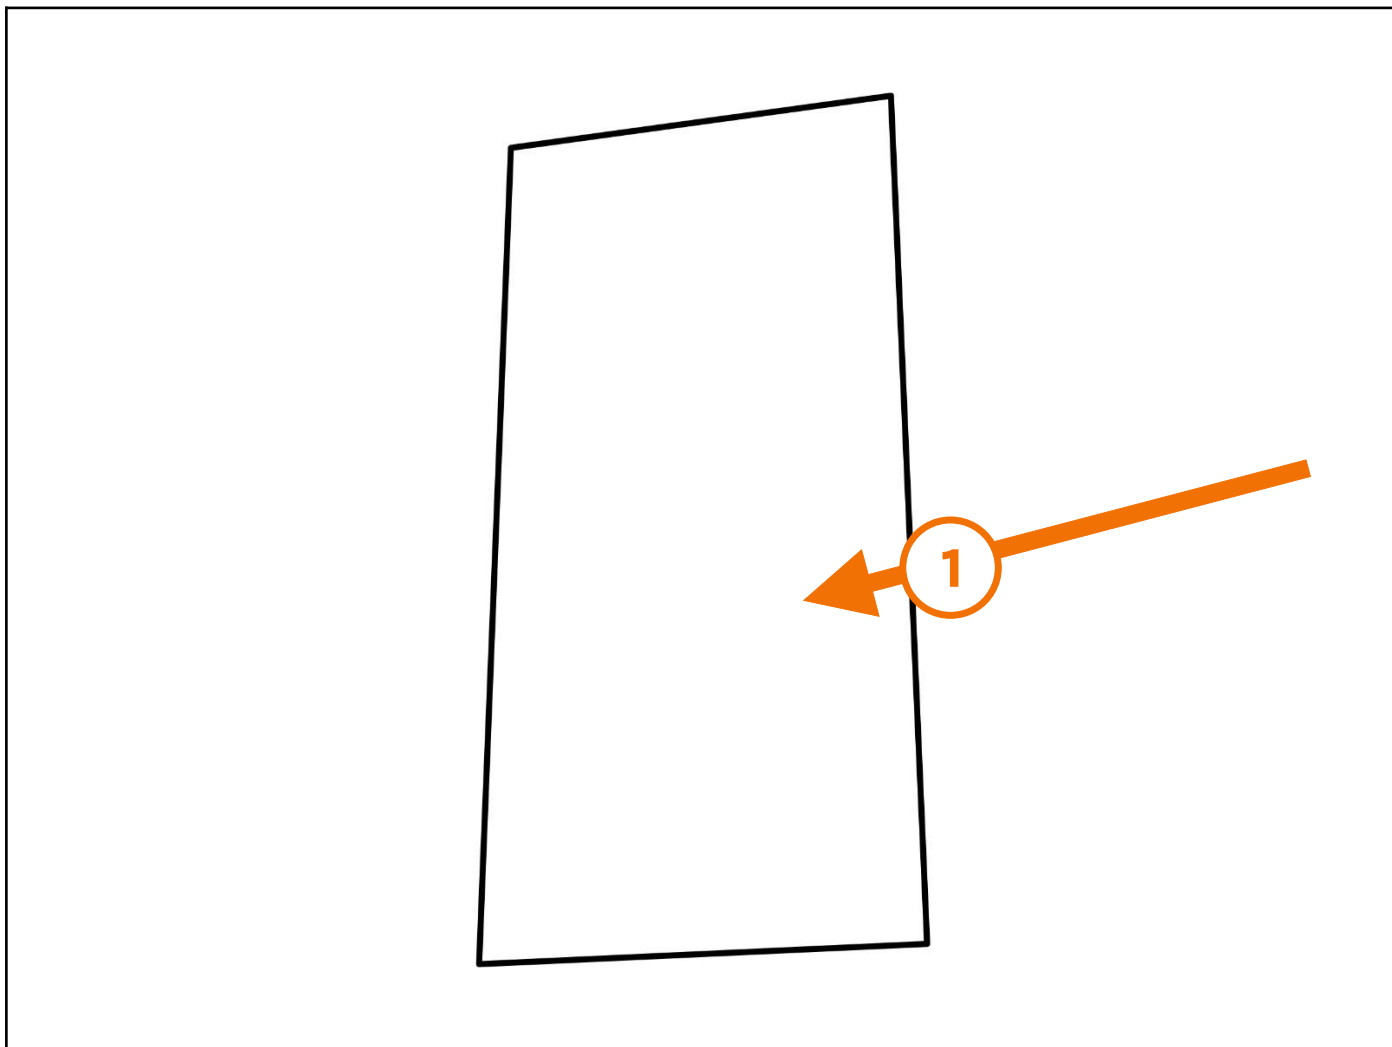
Plan 2.1: Tuinberging in steen plan

Beschrijving	Type	Actie
1. Golfplaat	Asbestmateriaal	Verwijderen

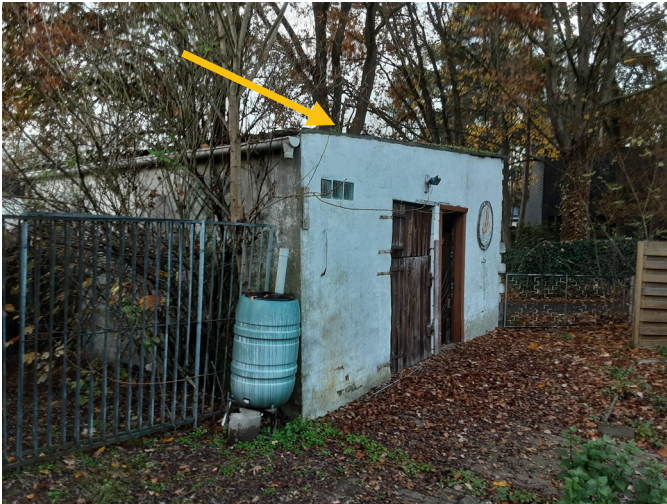
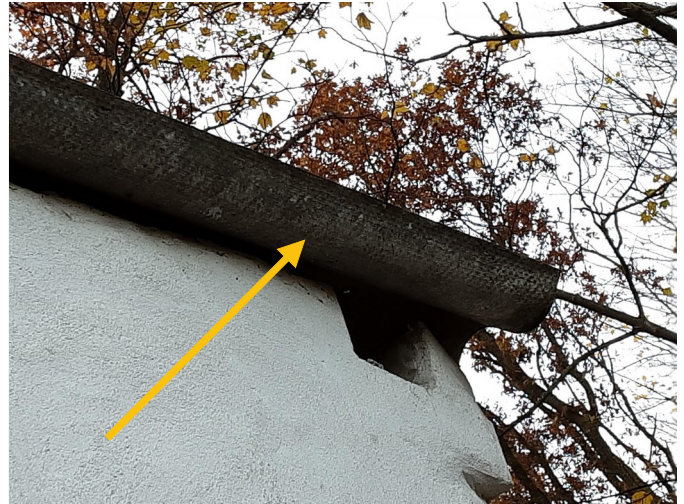
Het asbestmateriaal valt onder de mijlpaal van 2034.

Eindbeoordeling materiaalrisico	Laag materiaalrisico en/of verlaagde kans op vezelvrijgave
Opmerking	Golfplaten zijn in redelijk staat

Gebondenheid	Categorie 1: hechtgebonden in oorsprong
Asbestsoort (vezeltype)	Alleen chrysotiel
Asbestconcentratie	Laag (< 50%)
Afschermingsgraad van het gehele materiaal	Geheel of deels vrij van de buitenlucht
Toestand van het materiaal	Licht beschadigd, licht verweerd. Intact materiaal type Pical – asbestboard of categorie III 'gebondenheid'

Beschrijving	Golfplaat
Omgeving	Buiten
Primaire drager	Schuin dak
Asbestmateriaal	Dak- en gevelbekleding - Golfplaat
Bindmiddel van asbestmateriaal	Cement
Gebondenheid op basis van bindmiddel	Hecht
Hoeveelheid (oppervlakte - aantal)	• 30,00 m ² - 1 stuk
Totale oppervlakte	30,00 m ²
Eenvoudig bereikbaar	Ja

Verwijderen

- Zorg voor een veilig beheer. Vermijd het beschadigen van het asbestmateriaal. Controleer de toestand jaarlijks op wijzigingen.

- Eenvoudige handelingen: mag via doe-het-zelf of door werknemer(s) met opleidingsattest eenvoudige handelingen
Kans op vrijgave van asbestvezel bij het verwijderen is laag. Niet in boren, zagen, schijven, etc...

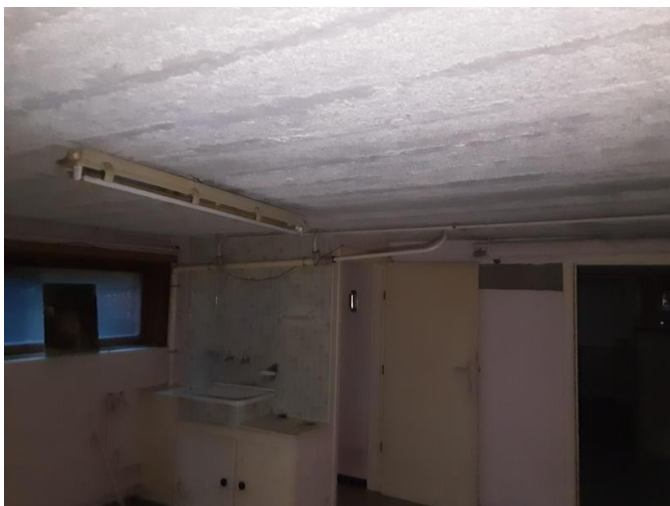
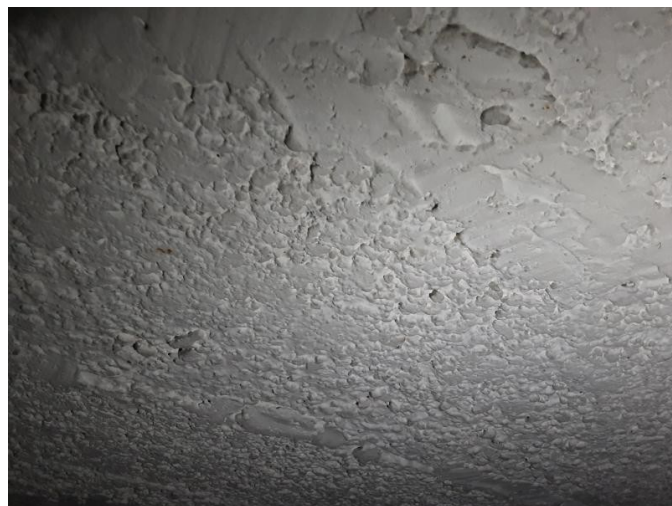
Fiche 3: Pleisterwerk plafond

Geen asbest

#	Type	Referentie	Resultaat
3.1	Mengmonster	MM3	Geen asbest

Beschrijving	Pleisterwerk plafond
Omgeving	Binnen
Primaire drager	Plafond
Bindmiddel van materiaal	Gips - kalk

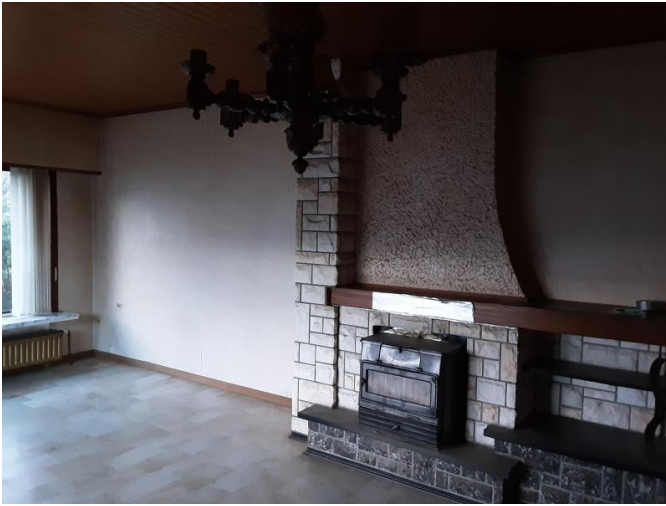
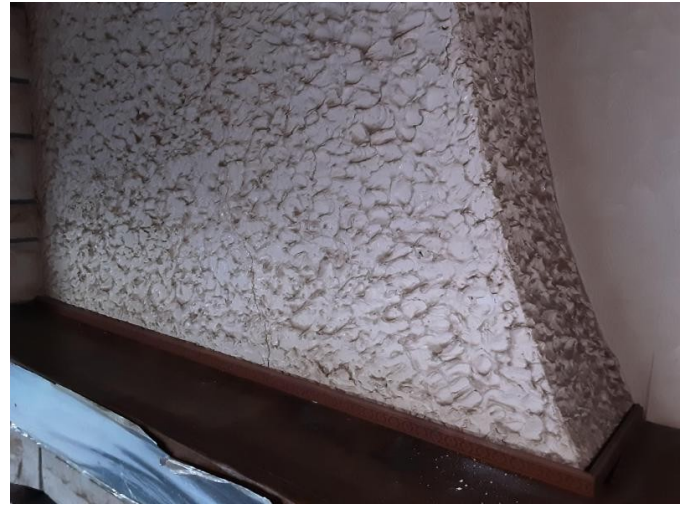
Fiche 4: Crepi schouw

Geen asbest

#	Type	Referentie	Resultaat
4.1	Mengmonster	Mm1	Geen asbest

Beschrijving	Crepi schouw
Omgeving	Binnen
Primaire drager	Binnenwand
Bindmiddel van materiaal	Gips - kalk

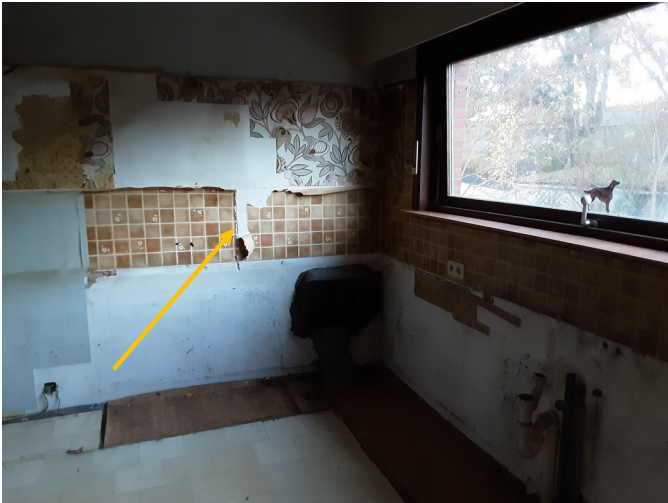
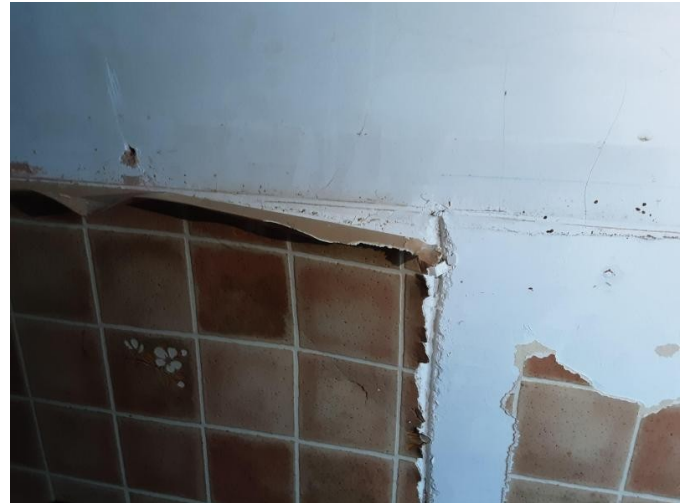
Fiche 5: Pleisterwerk muur

Geen asbest

#	Type	Referentie	Resultaat
5.1	Mengmonster	Mm2	Geen asbest

Beschrijving	Pleisterwerk muur
Omgeving	Binnen
Primaire drager	Binnenwand
Bindmiddel van materiaal	Gips - kalk
