# Asbestinventarisatetest

Koningsstoel 31, 2960 Brecht

Attestnummer : 20260409-000378.000

## Niet-asbestveilig

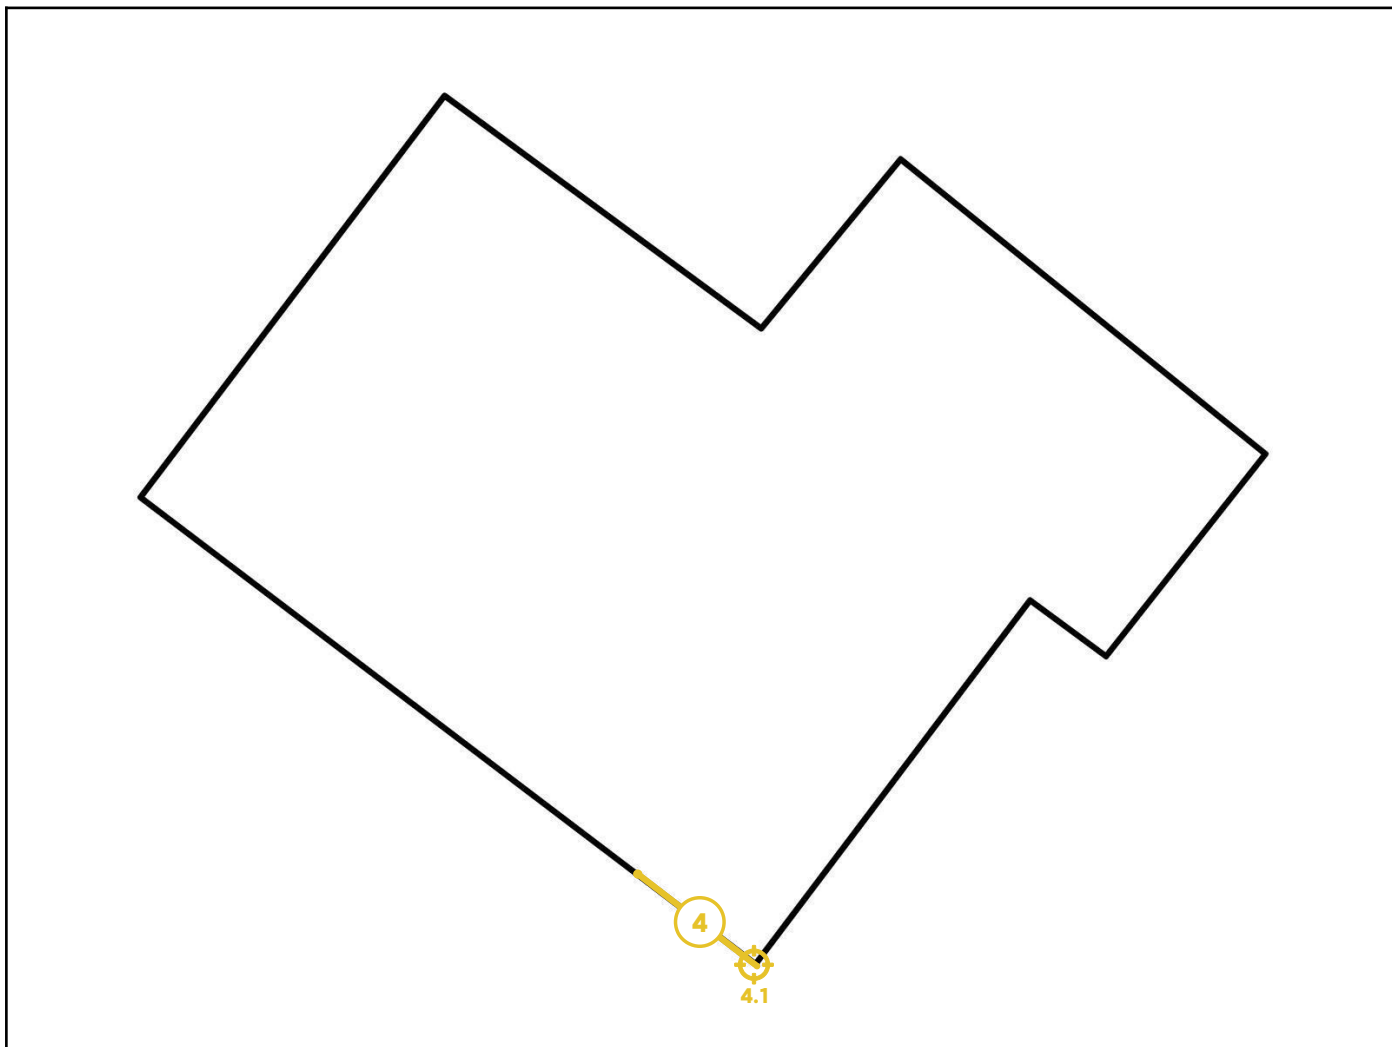
## Plan 1.3: Woning: dekstenen

Beschrijving	Type	Actie
4. Dekstenen (met staalname)	Asbestmateriaal	Zorgvuldig beheren
4.1 Code: 7	Puntmonster	-

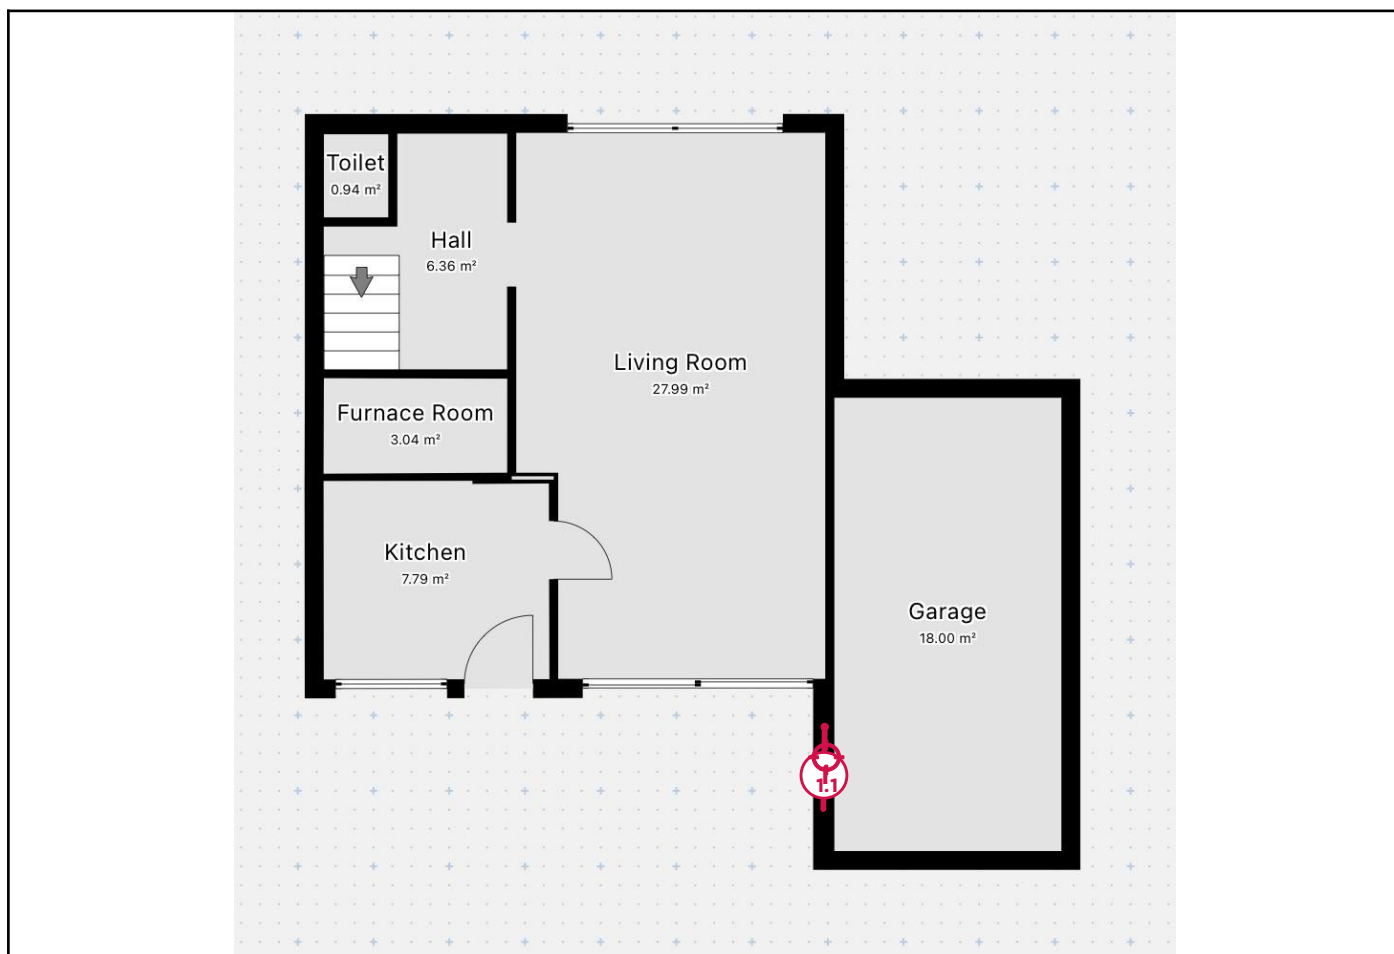
## Plan 1.6: GLV: glasal

Beschrijving	Type	Actie
1. Glasal (met staalname)	Asbestmateriaal	Dringend verwijderen
1.1 Code: 9	Puntmonster	-

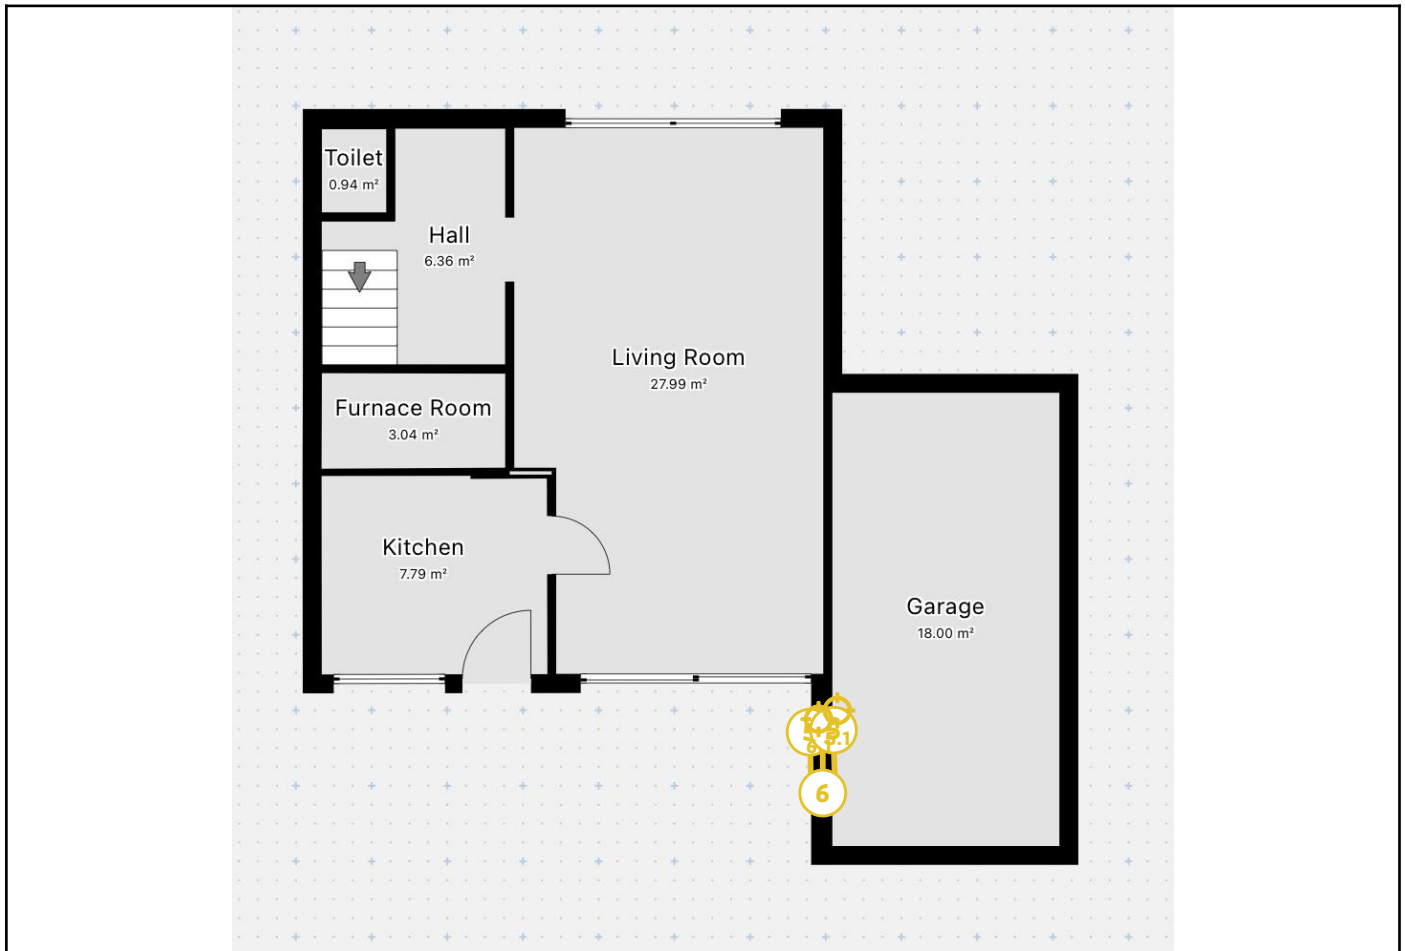
## Plan 1.7: GLV: kit

Beschrijving	Type	Actie
5. Kit kozijn-glasal (met staalname) aluminium deur	Asbestmateriaal	Zorgvuldig beheren
5.1 Code: 11	Puntmonster	-
6. Kit kozijn-muur (met staalname) aluminium deur	Asbestmateriaal	Zorgvuldig beheren
6.1 Code: 8	Puntmonster	-

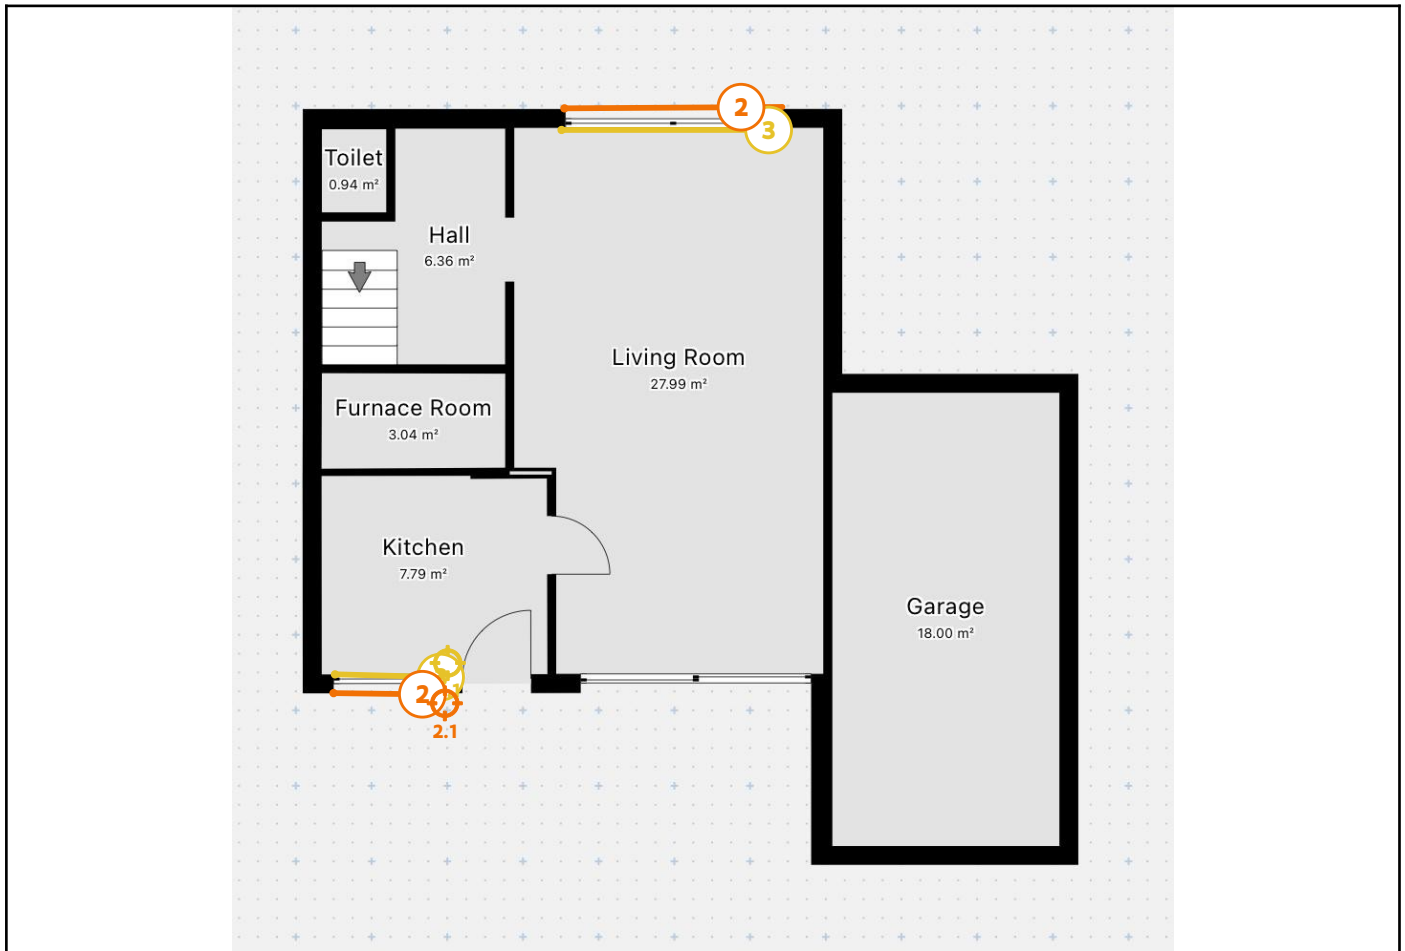
## Plan 1.8: GLV: vensterdorpels

Beschrijving	Type	Actie
2. Vensterdorpel buiten (met staalname)	Asbestmateriaal	<b>Verwijderen</b>
2.1 Code: 5	Puntmonster	-
3. Vensterdorpel binnen (met staalname)	Asbestmateriaal	<b>Zorgvuldig beheren</b>
3.1 Code: 4	Puntmonster	-

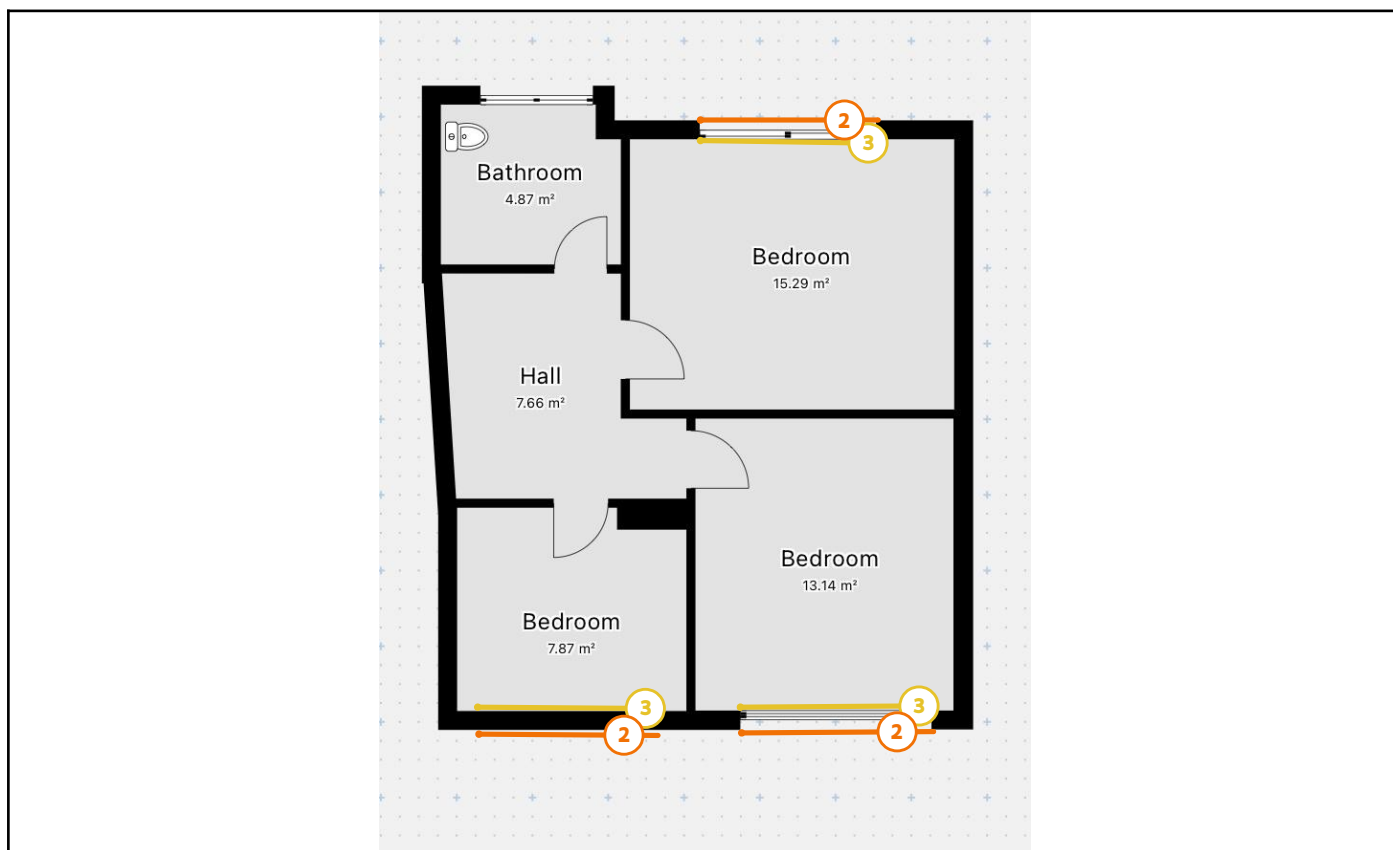
## Plan 1.9: V1: vensterdorpels

Beschrijving	Type	Actie
2. Vensterdorpel buiten (met staalname)	Asbestmateriaal	<a href="#">Verwijderen</a>
3. Vensterdorpel binnen (met staalname)	Asbestmateriaal	<a href="#">Zorgvuldig beheren</a>

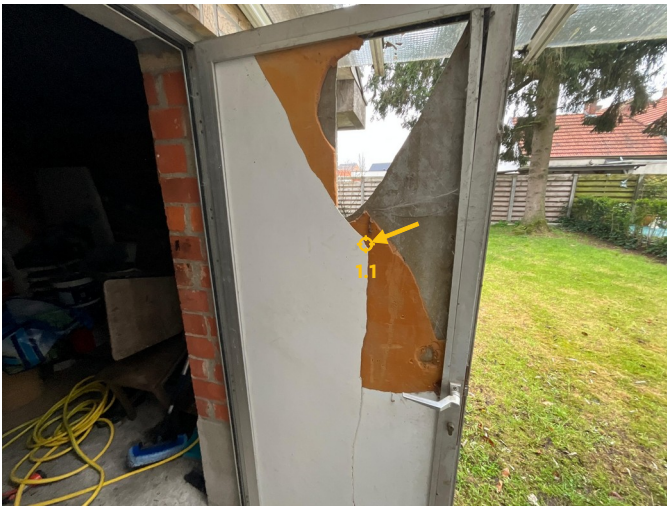
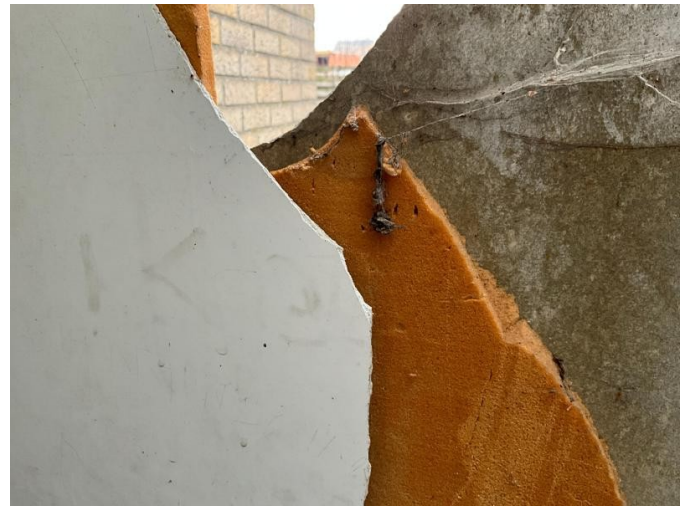
Het asbestmateriaal valt onder de mijlpaal van 2040.

**Dringend verwijderen**

Eindbeoordeling materiaalrisico	Hoog materiaalrisico en/of hoge kans op vezelvrijgave
---------------------------------	---

Gebondenheid	Categorie 1: hechtgebonden in oorsprong
Asbestsoort (vezeltype)	Alleen chrysotiel aanwezig
Asbestconcentratie	Laag (< 50%)
Afschermingsgraad van het gehele materiaal	Geheel of deels vrij aan de binnenlucht, maar geen contact met binnenluchtstromen
Toestand van het materiaal	Zwaar beschadigd, zwaar verweerd

#	Type	Referentie	Resultaat
1.1	Puntmonster	9	Chrysotiel

- Verwijder dit asbestmateriaal zo snel mogelijk. Volg de toestand goed op.

- Eenvoudige handelingen: mag via doe-het-zelf of door werknemer(s) met opleidingsattest eenvoudige handelingen  
Mag verwijderd worden via EH via doe-het zelf :

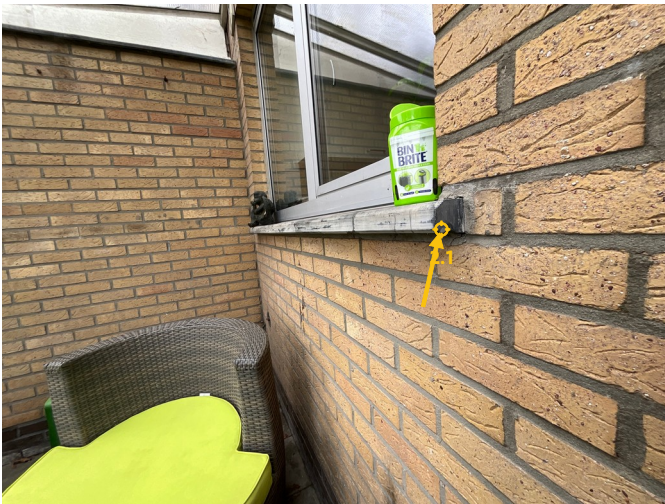
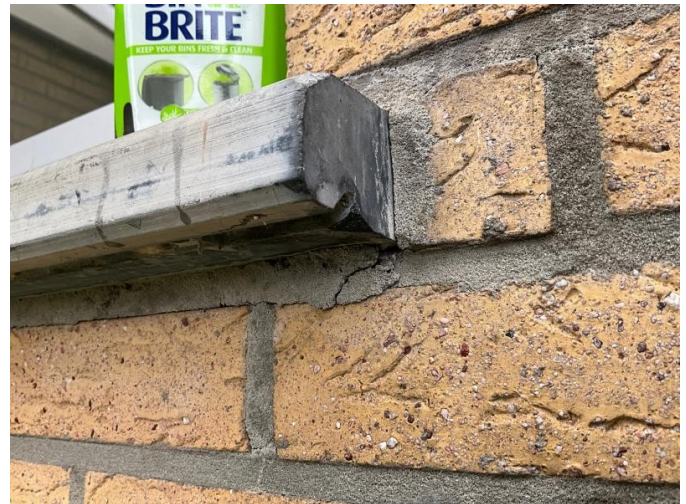
Verwijderen

Afschuren van de toepassing zal de blootstellingrisico's verhogen

Eindbeoordeling materiaalrisico	Verhoogd materiaalrisico en/of verhoogde kans op vezelvrijgave
---------------------------------	--

Gebondenheid	Categorie 1: hechtgebonden in oorsprong
Asbestsoort (vezeltype)	Alleen chrysotiel aanwezig
Asbestconcentratie	Laag (< 50%)
Afschermingsgraad van het gehele materiaal	Geheel of deels vrij aan de buitenlucht, maar geen contact met binnenlucht
Toestand van het materiaal	Matig beschadigd, matig verweerd

#	Type	Referentie	Resultaat
2.1	Puntmonster	5	Chrysotiel

- Zorg voor een veilig beheer. Vermijd het beschadigen van het asbestmateriaal. Controleer de toestand jaarlijks op wijzigingen.
- Voer bijkomende staalname(s) uit.

- Eenvoudige handelingen: mag via doe-het-zelf of door werknemer(s) met opleidingsattest eenvoudige handelingen  
EH via doe-het zelf : De dorpels of tabletten kunnen voorzichtig losgebeiteld worden, zonder de toepassing zelf te breken , extra bevochtigen om stof te voorkomen Standaard dragen van de nodige wegwerp beschermingsmiddelen FFP 3 masker , handschoenen en tyvec CAT III type 5-6 , afwasbaar schoeisel Verpakken in dubbel plastic folie , sluit luchtdicht af en afvoeren naar het containerpark als hechtgebonden asbestafval. Voor hechtgebonden toepassingen: Bij verwijdering door doe-het-zelf moet men dit afval dubbel en luchtdicht verpakt aandienen bij het gemeentelijk recyclagepark. Men raadpleegt best op voorhand de voorwaarden van het recyclagepark. Zie ook link Zie <https://ovam.vlaanderen.be/wie-mag-wat-verwijderen> <https://ovam.vlaanderen.be/voorzorgsmaatregelen-bij-asbestverwijdering> <https://ovam.vlaanderen.be/asbestafval-afvoeren> Zie ook wetgevend kader (website van de OVAM en CODEX boek VI titel 3). <http://werk.belgie.be/sites/default/files/content/documents/Welzijn%20op%20het>

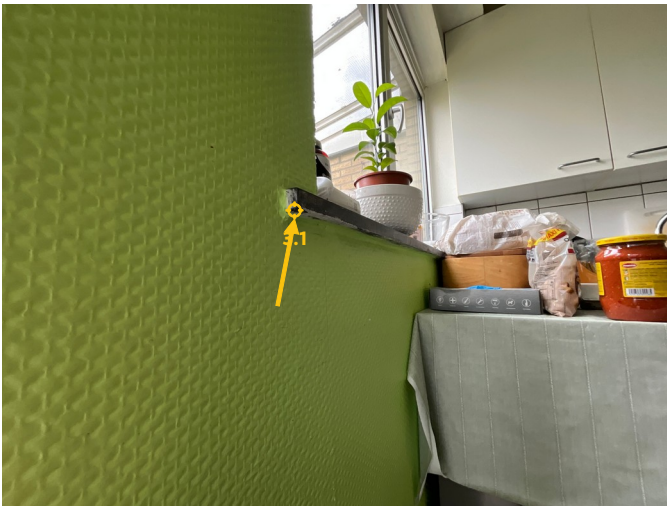
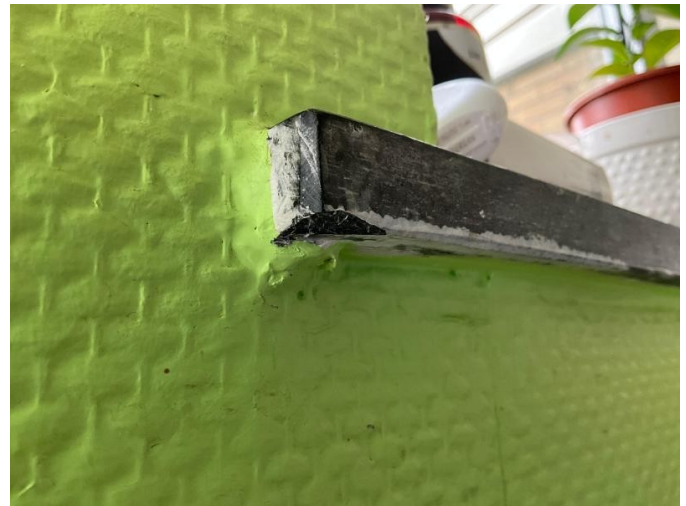
Zorgvuldig beheren

Eindbeoordeling materiaalrisico	Laag materiaalrisico en/of verlaagde kans op vezelvrijgave
---------------------------------	--

Gebondenheid	Categorie 1: hechtgebonden in oorsprong
Asbestsoort (vezeltype)	Alleen chrysotiel aanwezig
Asbestconcentratie	Laag (< 50%)
Afschermingsgraad van het gehele materiaal	Geheel of deels vrij aan binnenluchtstromen
Toestand van het materiaal	Licht beschadigd, licht verweerd. Intacte calciumsilicaatplaat of materiaal met categorie 3-gebondenheid

#	Type	Referentie	Resultaat
3.1	Puntmonster	4	Chrysotiel

- Zorg voor een veilig beheer. Vermijd het beschadigen van het asbestmateriaal. Controleer de toestand jaarlijks op wijzigingen.
- Voer bijkomende staalname(s) uit.

- Eenvoudige handelingen: mag via doe-het-zelf of door werknemer(s) met opleidingsattest eenvoudige handelingen  
EH via doe-het zelf : De dorpels of tabletten kunnen voorzichtig losgebeiteld worden, zonder de toepassing zelf te breken , extra bevochtigen om stof te voorkomen Standaard dragen van de nodige wegwerp beschermingsmiddelen FFP 3 masker , handschoenen en tyvec CAT III type 5-6 , afwasbaar schoeisel Verpakken in dubbel plastic folie , sluit luchtdicht af en afvoeren naar het containerpark als hechtgebonden asbestafval. Voor hechtgebonden toepassingen: Bij verwijdering door doe-het-zelf moet men dit afval dubbel en luchtdicht verpakt aandienen bij het gemeentelijk recyclagepark. Men raadpleegt best op voorhand de voorwaarden van het recyclagepark. Zie ook link Zie <https://ovam.vlaanderen.be/wie-mag-wat-verwijderen> <https://ovam.vlaanderen.be/voorzorgsmaatregelen-bij-asbestverwijdering> <https://ovam.vlaanderen.be/asbestafval-afvoeren> Zie ook wetgevend kader (website van de OVAM en CODEX boek VI titel 3). <http://werk.belgie.be/sites/default/files/content/documents/Welzijn%20op%20het>

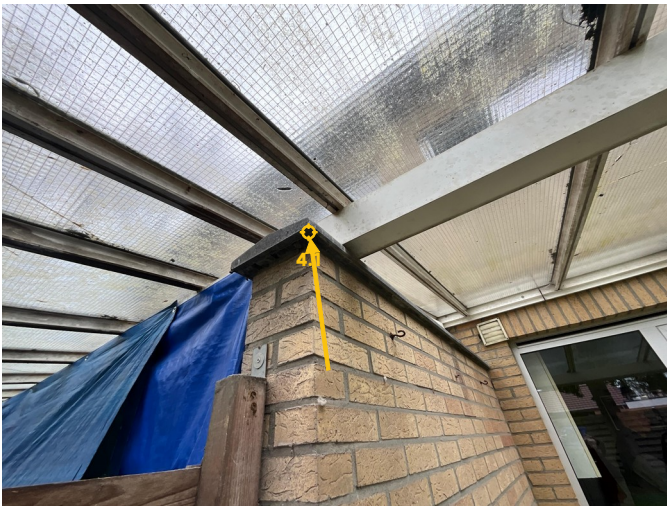
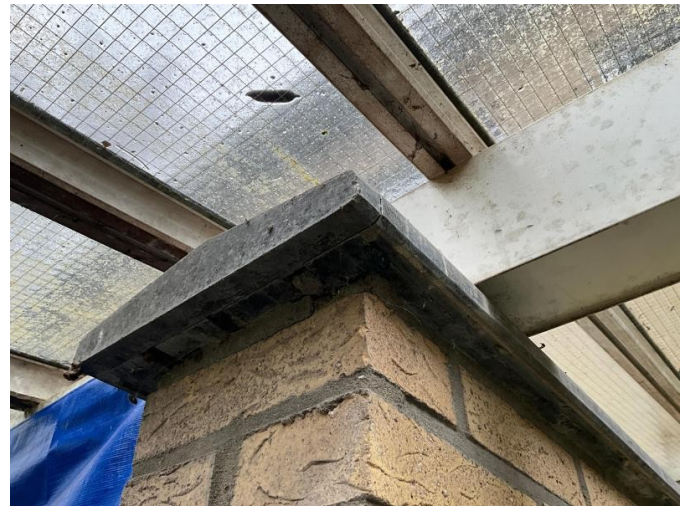
Zorgvuldig beheren

Afschuren van de toepassing zal de blootstellingrisico's verhogen.

Eindbeoordeling materiaalrisico	Laag materiaalrisico en/of verlaagde kans op vezelvrijgave
---------------------------------	--

Gebondenheid	Categorie 1: hechtgebonden in oorsprong
Asbestsoort (vezeltype)	Alleen chrysotiel aanwezig
Asbestconcentratie	Laag (< 50%)
Afschermingsgraad van het gehele materiaal	Geheel of deels vrij aan de buitenlucht, maar geen contact met binnenlucht
Toestand van het materiaal	Licht beschadigd, licht verweerd. Intacte calciumsilicaatplaat of materiaal met categorie 3-gebondenheid

#	Type	Referentie	Resultaat
4.1	Puntmonster	7	Chrysotiel

- Zorg voor een veilig beheer. Vermijd het beschadigen van het asbestmateriaal. Controleer de toestand jaarlijks op wijzigingen.
- Voer bijkomende staalname(s) uit.

- Eenvoudige handelingen: mag via doe-het-zelf of door werknemer(s) met opleidingsattest eenvoudige handelingen  
EH via doe-het zelf : De dekstenen kunnen voorzichtig losgebeiteld worden , extra bevochtigen om stof te voorkomen Standaard dragen van de nodige wegwerp beschermingsmiddelen FFP 3 masker , handschoenen en tyvec CAT III type 5-6 , afspoelbaar schoeisel Verpakken in dubbel plastic folie , sluit luchtdicht af en breng naar het containerpark als hechtgebonden asbestafval. Voor hechtgebonden toepassingen: Bij verwijdering door doe-het-zelf moet men dit afval dubbel en luchtdicht verpakt aandienen bij het gemeentelijk recyclagepark. Men raadpleegt best op voorhand de voorwaarden van het recyclagepark. Zie ook link Zie <https://ovam.vlaanderen.be/wie-mag-wat-verwijderen> <https://ovam.vlaanderen.be/voorzorgsmaatregelen-bij-asbestverwijdering> <https://ovam.vlaanderen.be/asbestafval-afvoeren> Zie ook wetgevend kader (website van de OVAM en CODEX boek VI titel 3). <http://werk.belgie.be/sites/default/files/content/documents/Welzijn%20op%20het%20werk/Regelgeving/>

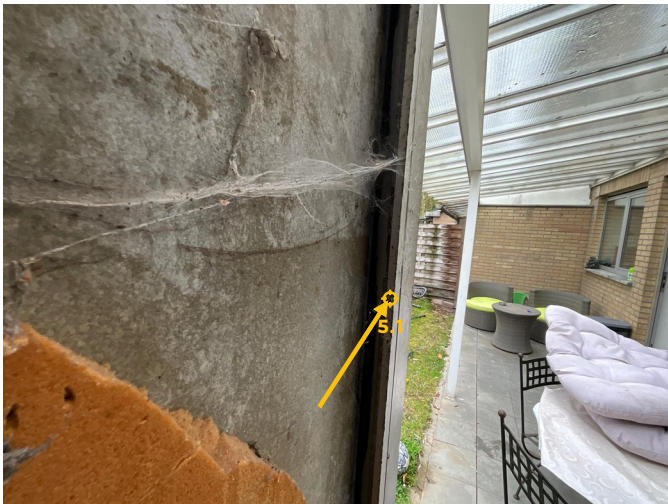
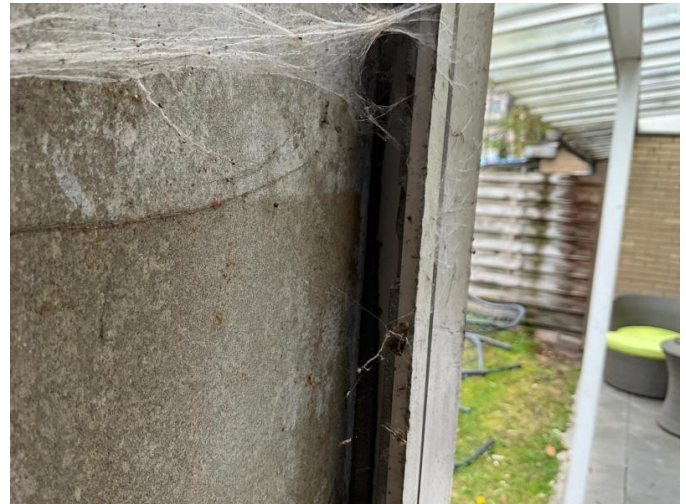
Zorgvuldig beheren

Beschrijving	Kit kozijn-glasal (met staalname) aluminium deur
Omgeving	Grenst aan binnen- en buitenlucht
Primaire drager	Wandopening verticaal (raam, deur, ...)
Asbestmateriaal	In-situ afwerkingslagen - Pasta, stopverf, voegsel, stopsel, vulsel, mastiek, kitten, ...
Bindmiddel van asbestmateriaal	Kitten, mastiek, pasta
Gebondenheid op basis van bindmiddel	Hecht
Hoeveelheid (lengte - aantal)	<ul style="list-style-type: none"><li>• 6,00 m - 2 stuks</li></ul>
Totale lengte	12,00 m
Eenvoudig bereikbaar	Ja
Bevestigingswijze	<ul style="list-style-type: none"><li>• Verlijmd, ingegoten, versmeerd</li></ul>
Identificatiemethode	Een monstername door de asbestdeskundige met laboanalyse door een asbestlabo.
Destructieve handeling voor identificatie	Nee
Opmerking	Het gewicht en lm is een beredeneerde schatting. Er worden geen rechten verleend aan deze oppervlaktes. De dikte is een schatting die voorkomt uit de monsterplaatsen en is daarom niet altijd representatief.

- Zorg voor een veilig beheer. Vermijd het beschadigen van het asbestmateriaal. Controleer de toestand jaarlijks op wijzigingen.

- Eenvoudige handelingen: mag via doe-het-zelf of door werknemer(s) met opleidingsattest eenvoudige handelingen  
Kit aluminium ramen: Wordt sterk afgeraden deze toepassing via doe-het zelf te verwijderen omwille van reële kans op vezelvrijgave. Verwijdering doe het zelf en EH opgeleid personeel: De toepassing extra fixeren en losbeitelen Standaard dragen van de nodige wegwerp beschermingsmiddelen FFP 3 masker, handschoenen en tyvec CAT III type 5-6, afspoelbaar schoeisel

De toepassing extra fixeren en losbeitelen, verpakken in dubbel plastic afvalzakken, luchtdicht afsluiten en afvoeren naar een plaatselijk containerpark als asbesthoudend afval Voor hechtgebonden toepassingen: Bij verwijdering door doe-het-zelf moet men dit afval dubbel en luchtdicht verpakt aandienen bij het gemeentelijk recyclagepark. Men raadpleegt best op voorhand de voorwaarden van het recyclagepark.

Voor afdichtingsmateriaal tussen glas en schrijnwerk is het aangeraden dat het raam (kozijn, glas en afdichtingsmateriaal) in zijn geheel verwijderd wordt.

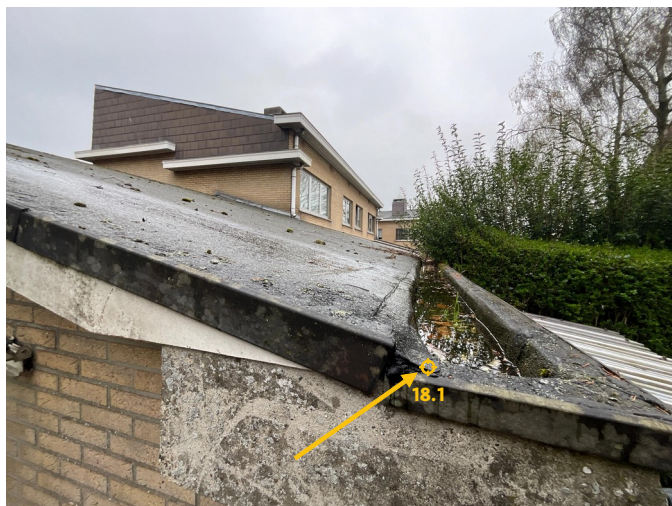
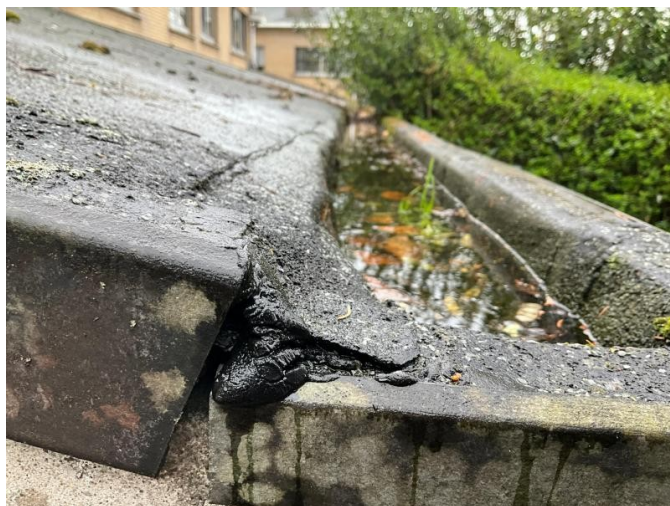
## Fiche 18: Roofing (met staalname)

Geen asbest

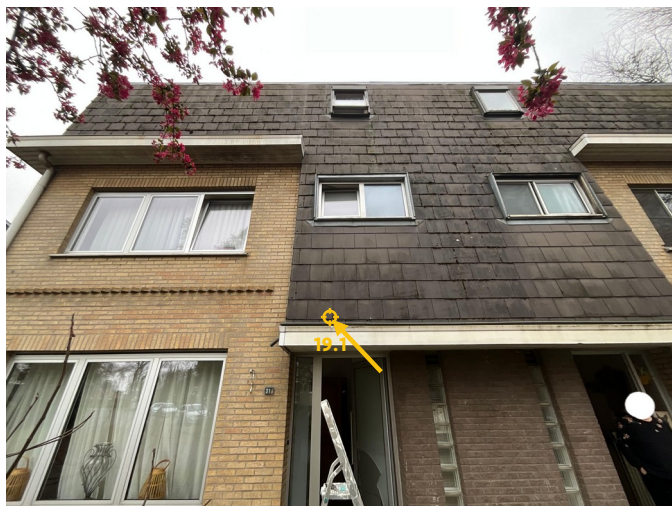
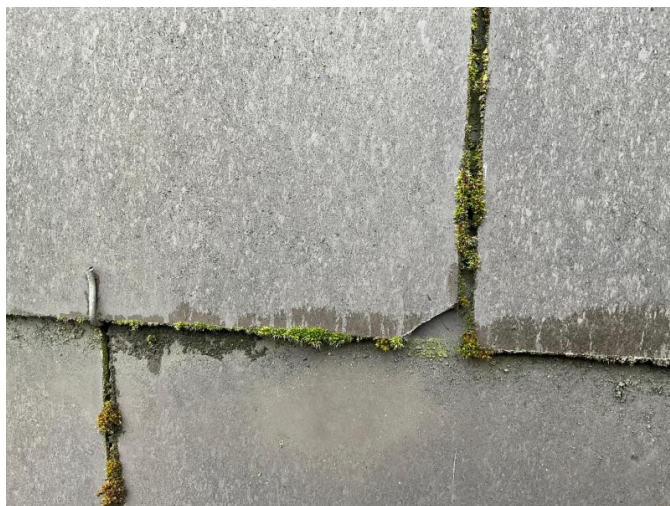
## Fiche 19: Dak/gevelleien (met staalname)

Geen asbest

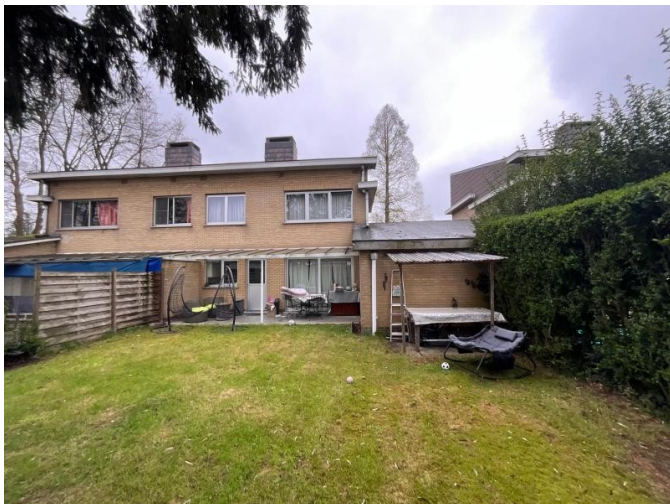
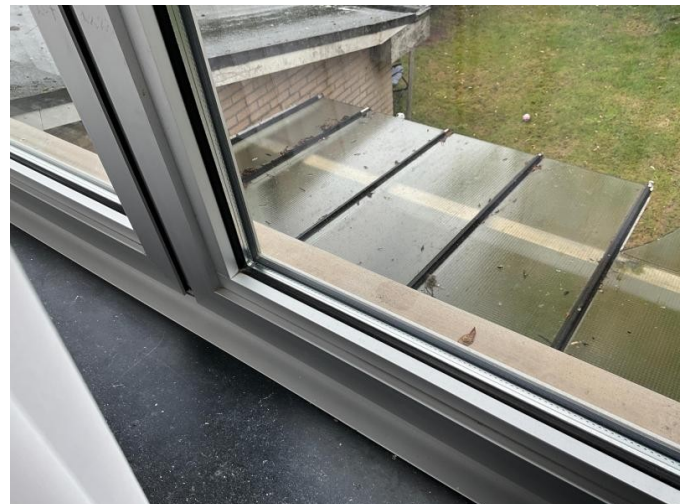
## Fiche 20: Dakbedekking niet verdacht.

Beschrijving	Notitie	Terug te vinden op plannen
Fiche 20: Dakbedekking niet verdacht.	De dakbedekking wordt gecontroleerd. deze bestaat uit een glazen overkoepeling zonder verdachte kitranden en bevat geen asbest verdachte materialen.	Plan 1.1: Woning: daken / schouw
Fiche 21: CV Ketel/boiler	De CV ketel werd gecontroleerd en is niet asbest verdacht geen risico bouwjaar.	Plan 1.4: GLV: HVAC / niet waarneembaar
