Asbestinventarisatetest

Werverbos 38, 2930 Brasschaat

Attestnummer : 20230908-000074.000

Uitgegeven op : 08.09.2023

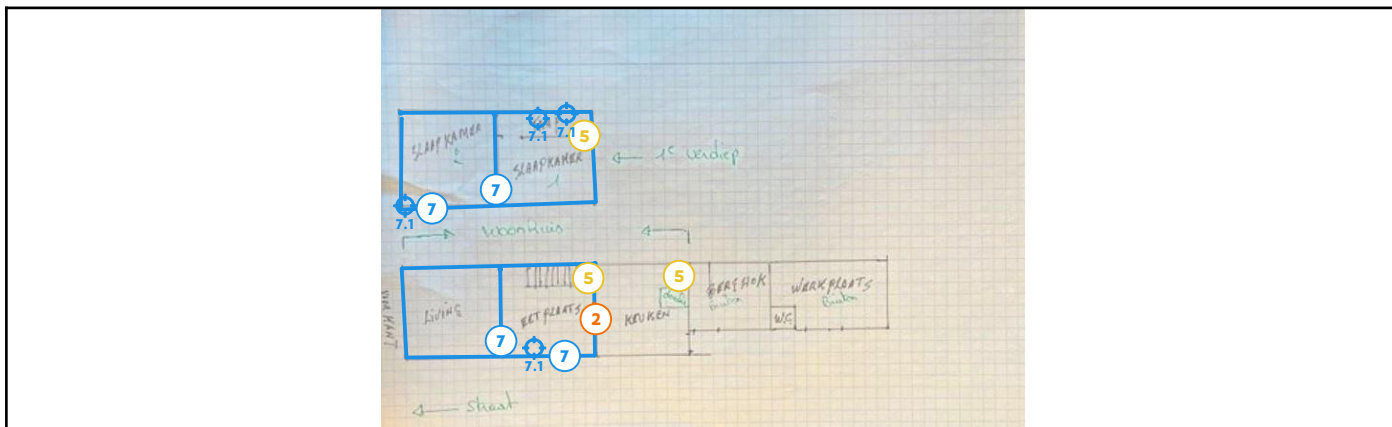
Plan 1.1: plan werverbos

Beschrijving	Type	Actie
2. masal	Asbestmateriaal	Verwijderen
5. bakeliet	Asbestmateriaal	Zorgvuldig beheren
7. Pleisterwerk muren	Geen asbest	-
7.1 Code: 1	Mengmonster	-

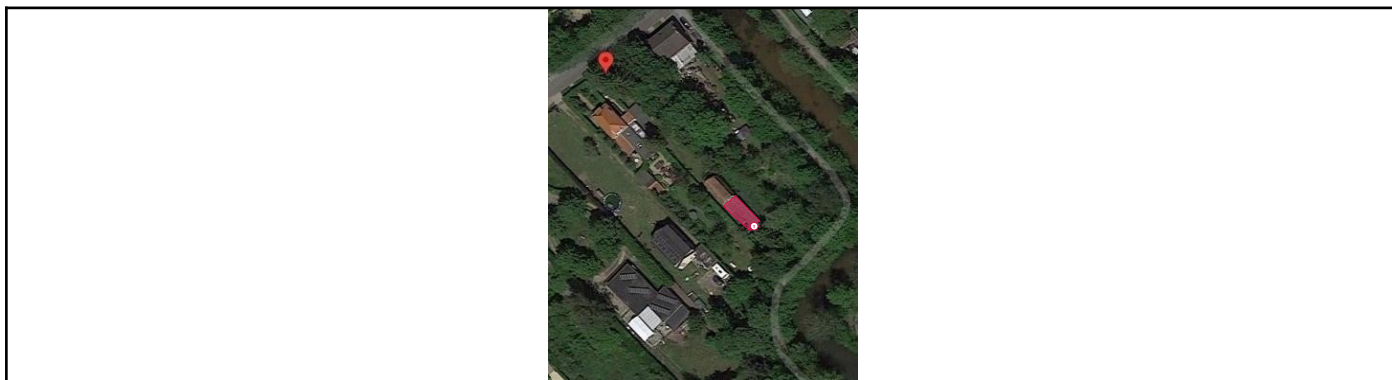
Plan 1.3: 0

Beschrijving	Type	Actie
1. golfplaten	Asbestmateriaal	Dringend verwijderen

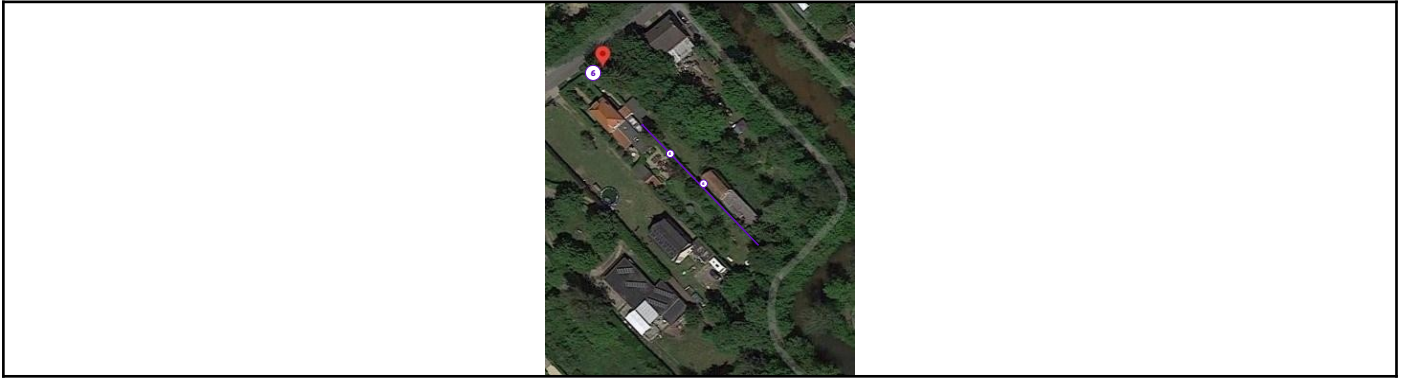
Plan 1.4: 0

Beschrijving	Type	Actie
6. golfplaten	Puin, steenslag, (water)bodem	-

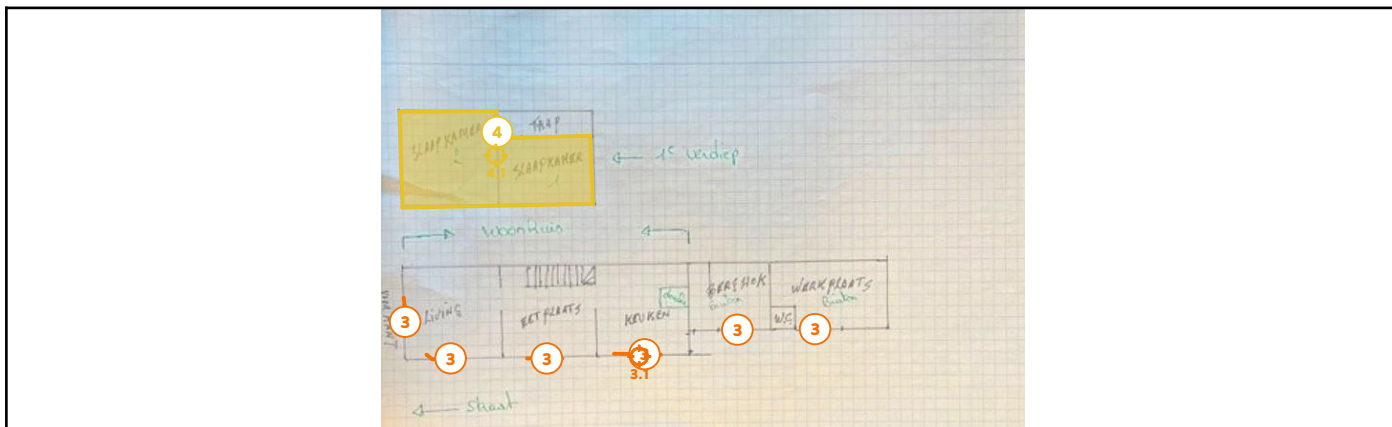
Plan 1.6: plan werverbos

Beschrijving	Type	Actie
3. kit	Asbestmateriaal	Verwijderen
3.1 Code: 4	Puntmonster	-
4. vloerbekleding slpkamers	Asbestmateriaal	Zorgvuldig beheren
4.1 Code: 3	Puntmonster	-

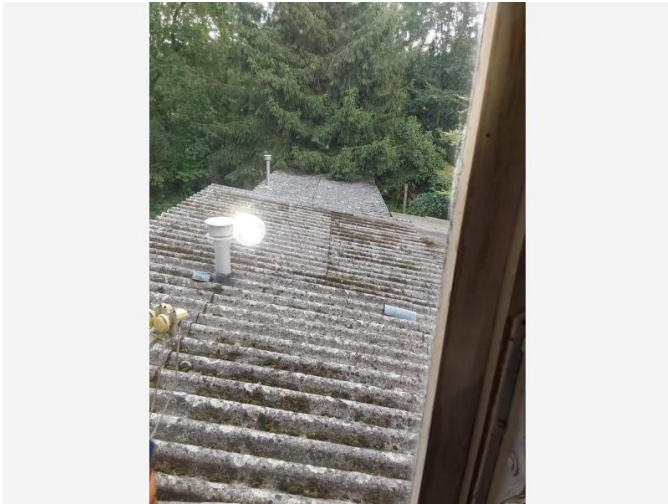
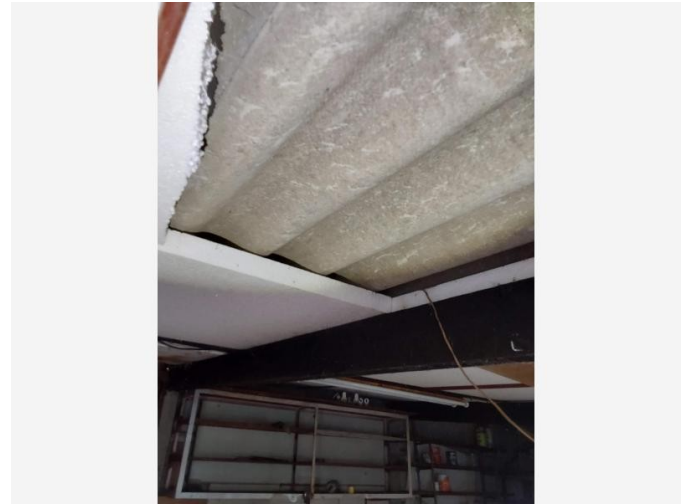
Eindbeoordeling materiaalrisico	Hoog materiaalrisico en/of hoge kans op vezelvrijgave
---------------------------------	---

Gebondenheid	Categorie 1: hechtgebonden in oorsprong
Asbestsoort (vezeltype)	Crocidoliet aanwezig
Asbestconcentratie	Laag (< 50%)
Afschermingsgraad van het gehele materiaal	Geheel of deels (ook) vrij aan de binnenlucht
Toestand van het materiaal	Matig beschadigd, matig verweerd

Beschrijving	golfplaten
Omgeving	Grenst aan binnen- en buitenlucht
Primaire drager	Schuin dak
Asbestmateriaal	Dak- en gevelbekleding - Golfplaat
Bindmiddel van asbestmateriaal	Cement
Gebondenheid op basis van bindmiddel	Hecht
Hoeveelheid (oppervlakte - aantal)	• 35,00 m ² - 1 stuk
Totale oppervlakte	35,00 m ²
Eenvoudig bereikbaar	Ja

Het asbestmateriaal valt onder de mijlpaal van 2034.

Dringend verwijderen

- Zorg voor een veilig beheer. Vermijd het beschadigen van het asbestmateriaal. Controleer de toestand jaarlijks op wijzigingen.
- Hemelwater dat afspoelt van asbestcement daken of gevels kan asbestdeeltjes bevatten. Gebruik het enkel voor gesloten circuits (bv. spoelen toiletten). Reinig na het vervangen van het dak of de gevel de dakgoten en regenwaterput of -ton om asbesthoudend sediment of slib te verwijderen

- Eenvoudige handelingen: mag via doe-het-zelf of door werknemer(s) met opleidingsattest eenvoudige handelingen
Eenvoudig bereikbaar. Gelieve alle veiligheidsregels te respecteren bij het verwijderen en de aangepaste beschermmiddelen te gebruiken. Vermijd breken. In dubbele speciale asbestzak afvoeren naar het containerpark. <https://www.asbestinfo.vlaanderen/>

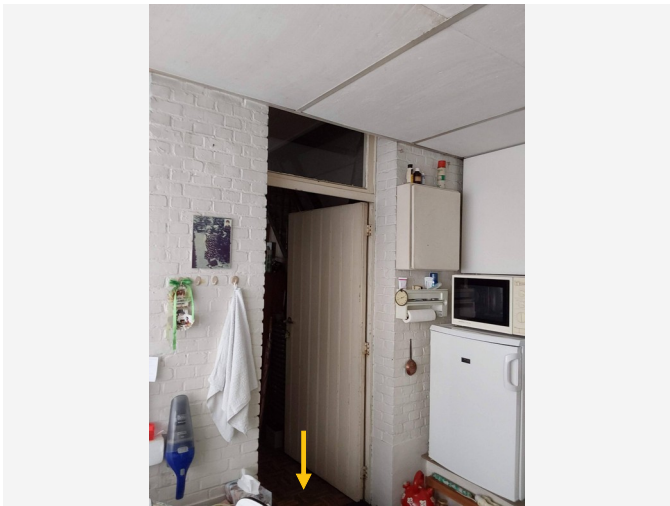
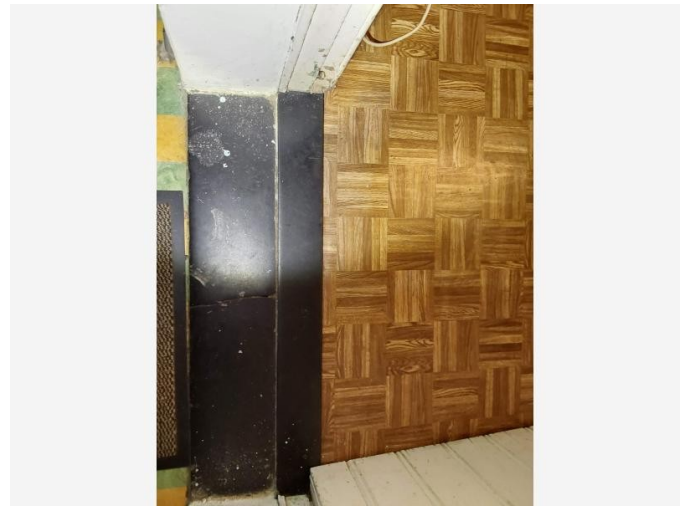
Eindbeoordeling materiaalrisico	Verhoogd materiaalrisico en/of verhoogde kans op vezelvrijgave
---------------------------------	--

Gebondenheid	Categorie 1: hechtgebonden in oorsprong
Asbestsoort (vezeltype)	Crocidoliet aanwezig
Asbestconcentratie	Laag (< 50%)
Afschermingsgraad van het gehele materiaal	Geheel of deels (ook) vrij aan de binnenlucht
Toestand van het materiaal	Licht beschadigd, licht verweerd. Intact materiaal type Pical – asbestboard of categorie III 'gebondenheid'

Beschrijving	masal
Omgeving	Binnen
Primaire drager	Vloer
Asbestmateriaal	Plaat, paneel, tablet - Type Massal
Bindmiddel van asbestmateriaal	Cement
Gebondenheid op basis van bindmiddel	Hecht
Hoeveelheid (oppervlakte - dikte - aantal)	• 0,50 m ² - 3,00 cm - 1 stuk
Totaal volume	0,015 m ³
Eenvoudig bereikbaar	Ja
Bevestigingswijze	• Verlijmd, ingegoten, versmeerd
Identificatiemethode	Vaststelling zonder monsternamen

Het asbestmateriaal valt onder de mijlpaal van 2040.

Verwijderen

- Zorg voor een veilig beheer. Vermijd het beschadigen van het asbestmateriaal. Controleer de toestand jaarlijks op wijzigingen.

- Eenvoudige handelingen: mag via doe-het-zelf of door werknemer(s) met opleidingsattest eenvoudige handelingen
Kleine hoeveelheid. Eenvoudig bereikbaar. Gelieve alle veiligheidsregels te respecteren bij het verwijderen en de aangepaste beschermmiddelen te gebruiken. Vermijd breken. In dubbele speciale asbestzak afvoeren naar het containerpark. <https://www.asbestinfo.vlaanderen/>

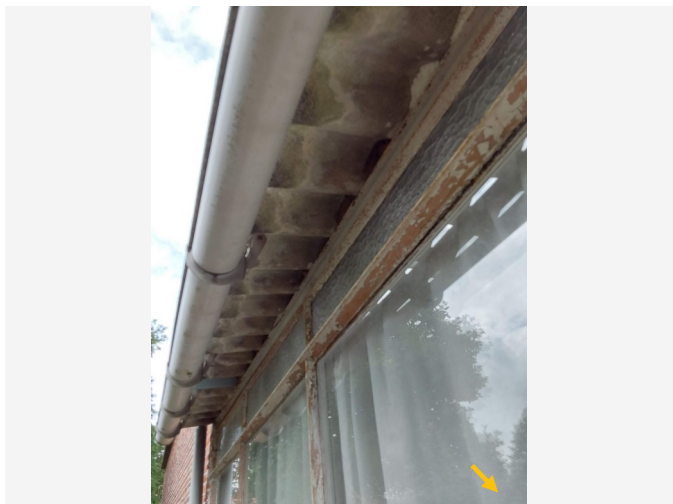
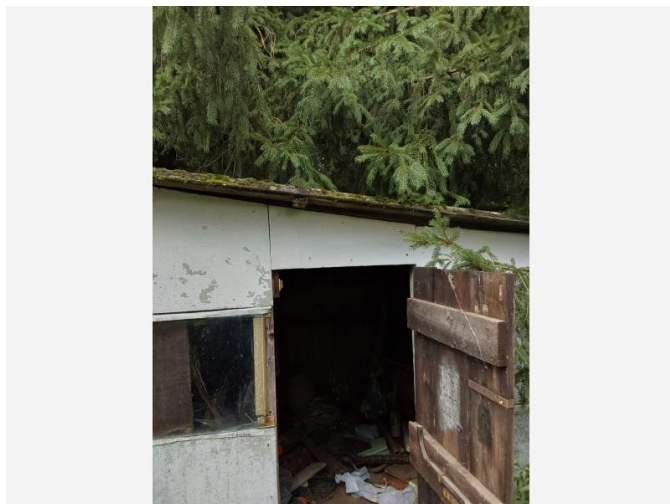
Eindbeoordeling materiaalrisico	Verhoogd materiaalrisico en/of verhoogde kans op vezelvrijgave
---------------------------------	--

Gebondenheid	Categorie 1: hechtgebonden in oorsprong
Asbestsoort (vezeltype)	Alleen chrysotiel
Asbestconcentratie	Laag (< 50%)
Afschermingsgraad van het gehele materiaal	Geheel of deels vrij aan de buitenlucht
Toestand van het materiaal	Matig beschadigd, matig verweerd

#	Type	Referentie	Resultaat
3.1	Puntmonster	4	Chrysotiel

Beschrijving	kit
Omgeving	Buiten
Primaire drager	Wandopening verticaal (raam, deur, ...)
Asbestmateriaal	In-situ afwerkingslagen - Pasta, stopverf, voegsel, stopsel, vulsel, mastiek, kitten, ...
Bindmiddel van asbestmateriaal	Kitten, mastiek, pasta
Gebondenheid op basis van bindmiddel	Hecht
Hoeveelheid (gewicht - aantal)	• 3,00 kg - 1 stuk

Het asbestmateriaal valt onder de mijlpaal van 2040.

Verwijderen

- Zorg voor een veilig beheer. Vermijd het beschadigen van het asbestmateriaal. Controleer de toestand jaarlijks op wijzigingen.

- Eenvoudige handelingen: mag via doe-het-zelf of door werknemer(s) met opleidingsattest eenvoudige handelingen
Alleen werknemers met attest wegens de staat van het materiaal en het breken bij verwijderen.

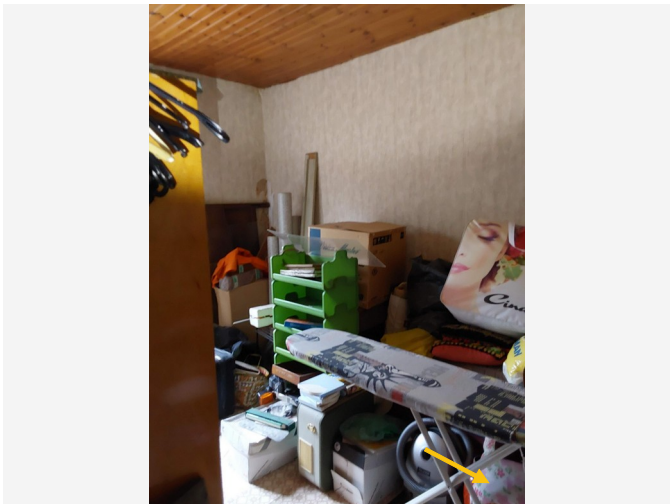
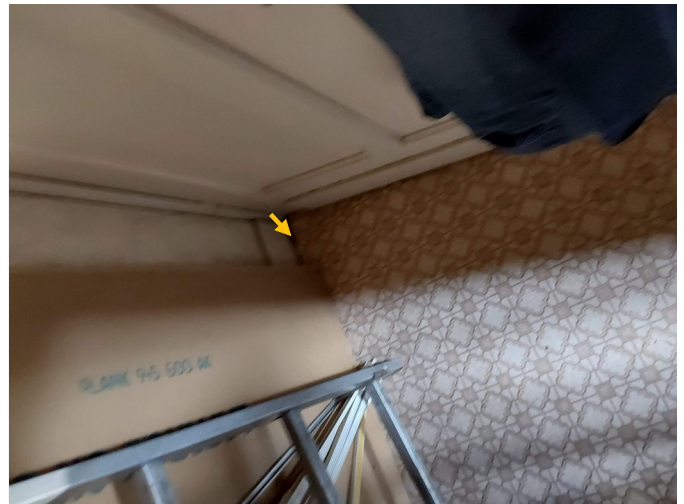
Eindbeoordeling materiaalrisico	Laag materiaalrisico en/of verlaagde kans op vezelvrijgave
---------------------------------	--

Gebondenheid	Categorie 1: hechtgebonden in oorsprong
Asbestsoort (vezeltype)	Alleen chrysotiel
Asbestconcentratie	Laag (< 50%)
Afschermingsgraad van het gehele materiaal	Geheel of deels (ook) vrij aan de binnenlucht
Toestand van het materiaal	Licht beschadigd, licht verweerd. Intact materiaal type Pical – asbestboard of categorie III 'gebondenheid'

#	Type	Referentie	Resultaat
4.1	Puntmonster	3	Chrysotiel

Beschrijving	vloerbekleding slpkamers
Omgeving	Binnen
Primaire drager	Vloer
Asbestmateriaal	Prefab - afwerking - Vloerzeil
Bindmiddel van asbestmateriaal	Kunststof of -hars
Gebondenheid op basis van bindmiddel	Hecht
Hoeveelheid (oppervlakte - aantal)	• 12,00 m ² - 1 stuk

Het asbestmateriaal valt onder de mijlpaal van 2040.

Zorgvuldig beheren

- Zorg voor een veilig beheer. Vermijd het beschadigen van het asbestmateriaal. Controleer de toestand jaarlijks op wijzigingen.

- Hermetische zone (erkend asbestverwijderaar)
Verwijderen is alleen mogelijk bij onderdruk door vrijkomen vezels bij verwijderen.

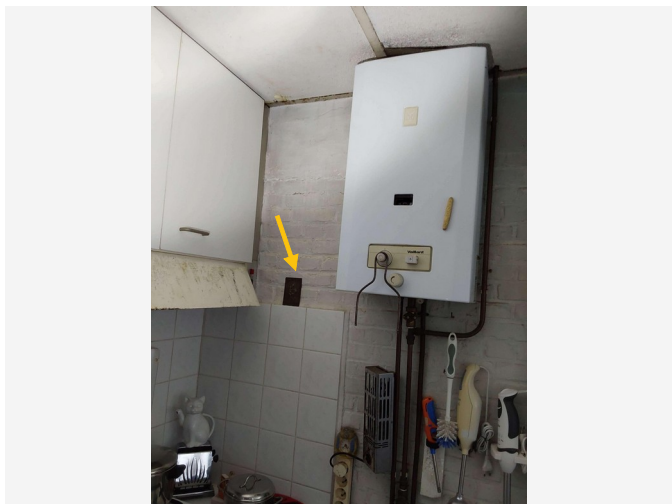
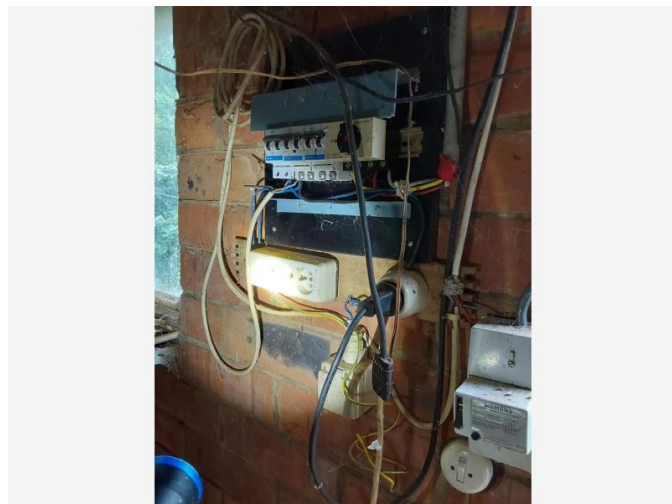
Eindbeoordeling materiaalrisico	Laag materiaalrisico en/of verlaagde kans op vezelvrijgave
---------------------------------	--

Gebondenheid	Categorie 1: hechtgebonden in oorsprong
Asbestsoort (vezeltype)	Crocidoliet aanwezig
Asbestconcentratie	Laag (< 50%)
Afschermingsgraad van het gehele materiaal	Geheel of deels (ook) vrij aan de binnenlucht
Toestand van het materiaal	Onbeschadigd, niet verweerd

Beschrijving	bakeliet
Omgeving	Binnen
Primaire drager	Communicatie en elektrische infrastructuur en uitrusting
Asbestmateriaal	Plaat, paneel, tablet - Type Bakeliet
Bindmiddel van asbestmateriaal	Kunststof of -hars
Gebondenheid op basis van bindmiddel	Hecht
Hoeveelheid (oppervlakte - dikte - aantal)	• 2,00 m ² - 0,50 cm - 1 stuk
Totaal volume	0,01 m ³
Eenvoudig bereikbaar	Ja
Bevestigingswijze	• Geschroefd
Identificatiemethode	Vaststelling zonder monsternamen

Destructieve handeling voor identificatie	Nee
Opmerking	Oude bakelieten schakelaars en kastjes verspreid over de hele ruimte.

Het asbestmateriaal valt onder de mijlpaal van 2040.

Zorgvuldig beheren

- Zorg voor een veilig beheer. Vermijd het beschadigen van het asbestmateriaal. Controleer de toestand jaarlijks op wijzigingen.

- Eenvoudige handelingen: mag via doe-het-zelf of door werknemer(s) met opleidingsattest eenvoudige handelingen
Kleine hoeveelheid. Eenvoudig bereikbaar. Gelieve alle veiligheidsregels te respecteren bij het verwijderen en de aangepaste beschermmiddelen te gebruiken. Vermijd breken. In dubbele speciale asbestzak afvoeren naar het containerpark. <https://www.asbestinfo.vlaanderen/>

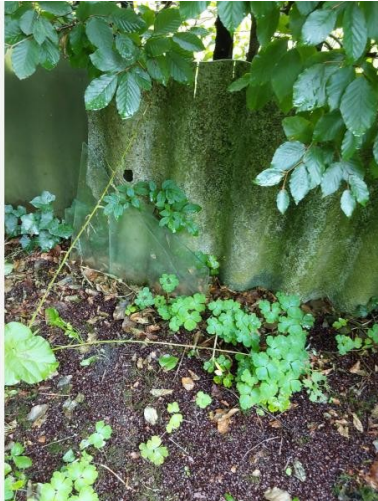
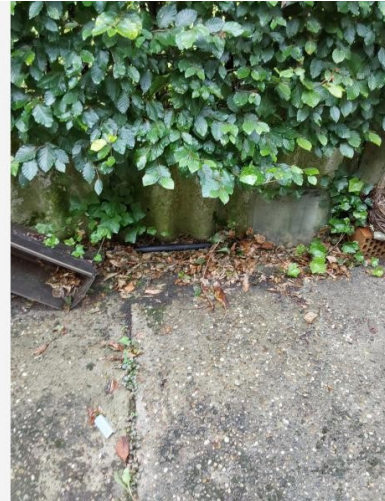
Beschrijving	golfplaten
--------------	------------

Type afvalstof	Betreft resten (contaminatie) van verwerking of beschadiging
Type resten (contaminatie)	<ul style="list-style-type: none"> • Stukken, fragmenten (vermengd in materiaal)
Besmette materialen	<ul style="list-style-type: none"> • Bodem
Bron van de resten	Stukken plaat vooral tussen gebuur als scheiding
Omgeving	Buiten
Primaire drager	Bodem
Gebondenheid resten	Hecht
Hoeveelheid (gewicht - aantal)	<ul style="list-style-type: none"> • 100,00 kg - 1 stuk
Totaal gewicht	100,00 kg
Eenvoudig bereikbaar	Ja
Identificatiemethode	Vaststelling zonder monstername
Opmerking	Stukken verspreid over het hele domein ook platen. Vooral scheiding gebuur.

- Verwijder het asbestafval.

- Eenvoudige handelingen: mag via doe-het-zelf of door werknemer(s) met opleidingsattest eenvoudige handelingen
Kleine hoeveelheid. Eenvoudig bereikbaar. Gelieve alle veiligheidsregels te respecteren bij het verwijderen en de aangepaste beschermmiddelen te gebruiken. Vermijd breken. In dubbele speciale asbestzak afvoeren naar het containerpark. <https://www.asbestinfo.vlaanderen/>

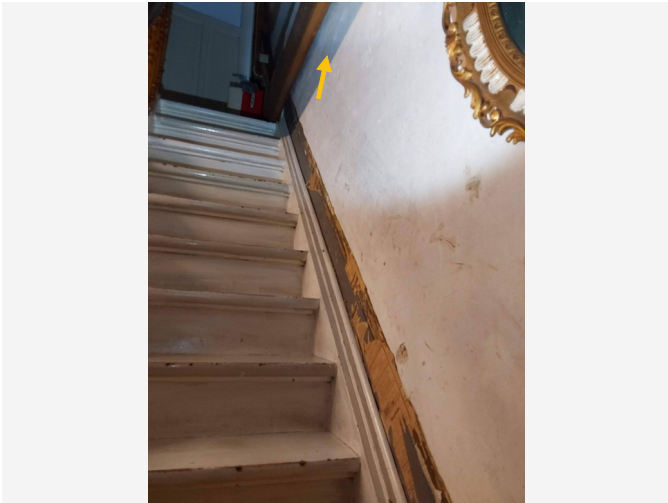
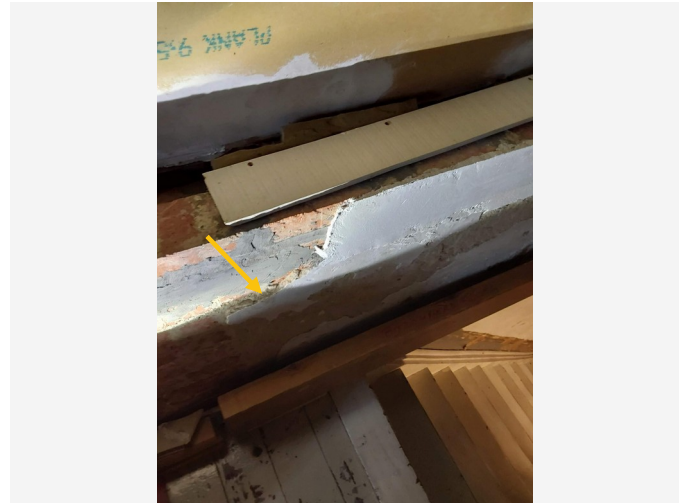
Geen asbest

#	Type	Referentie	Resultaat
7.1	Mengmonster	1	Geen asbest

Beschrijving	Pleisterwerk muren
Omgeving	Binnen
Primaire drager	Binnenwand
Bindmiddel van materiaal	Gips - kalk

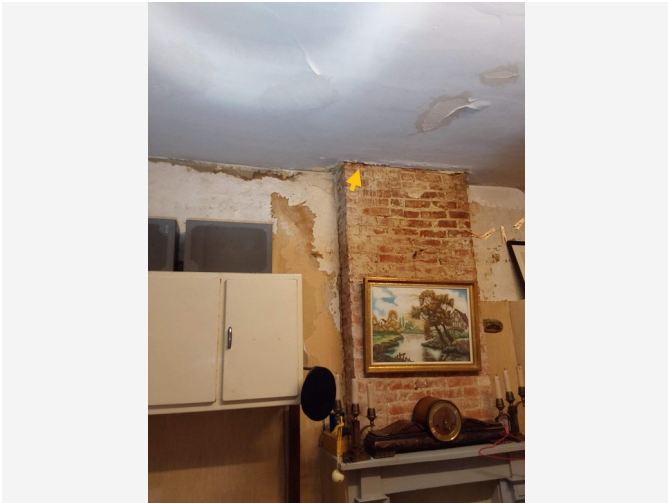
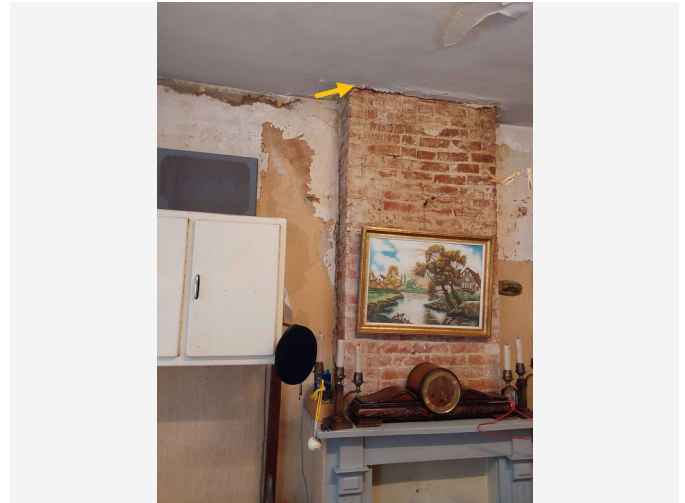
Fiche 8: Pleisterwerk plafonds

Geen asbest

#	Type	Referentie	Resultaat
8.1	Mengmonster	2	Geen asbest

Beschrijving	Pleisterwerk plafonds
Omgeving	Binnen
Primaire drager	Plafond
Bindmiddel van materiaal	Gips - kalk
