Asbestinventarisatetest

Letterkundestraat 99/101, 2610 Antwerpen

Attestnummer : 20250530-000138.000

Zone 1: Duplex appartement

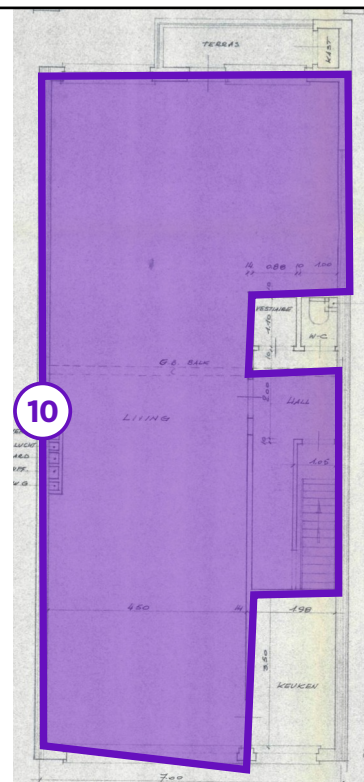
Plan 1.2: Grondplan 1

de bakeliet radiatorknoppen zijn aanwezig op elke chauffage

Beschrijving	Type	Actie
2. Bakeliet radiatorknoppen	Asbestmateriaal	Zorgvuldig beheren
10. Tapis plein	Advies	-

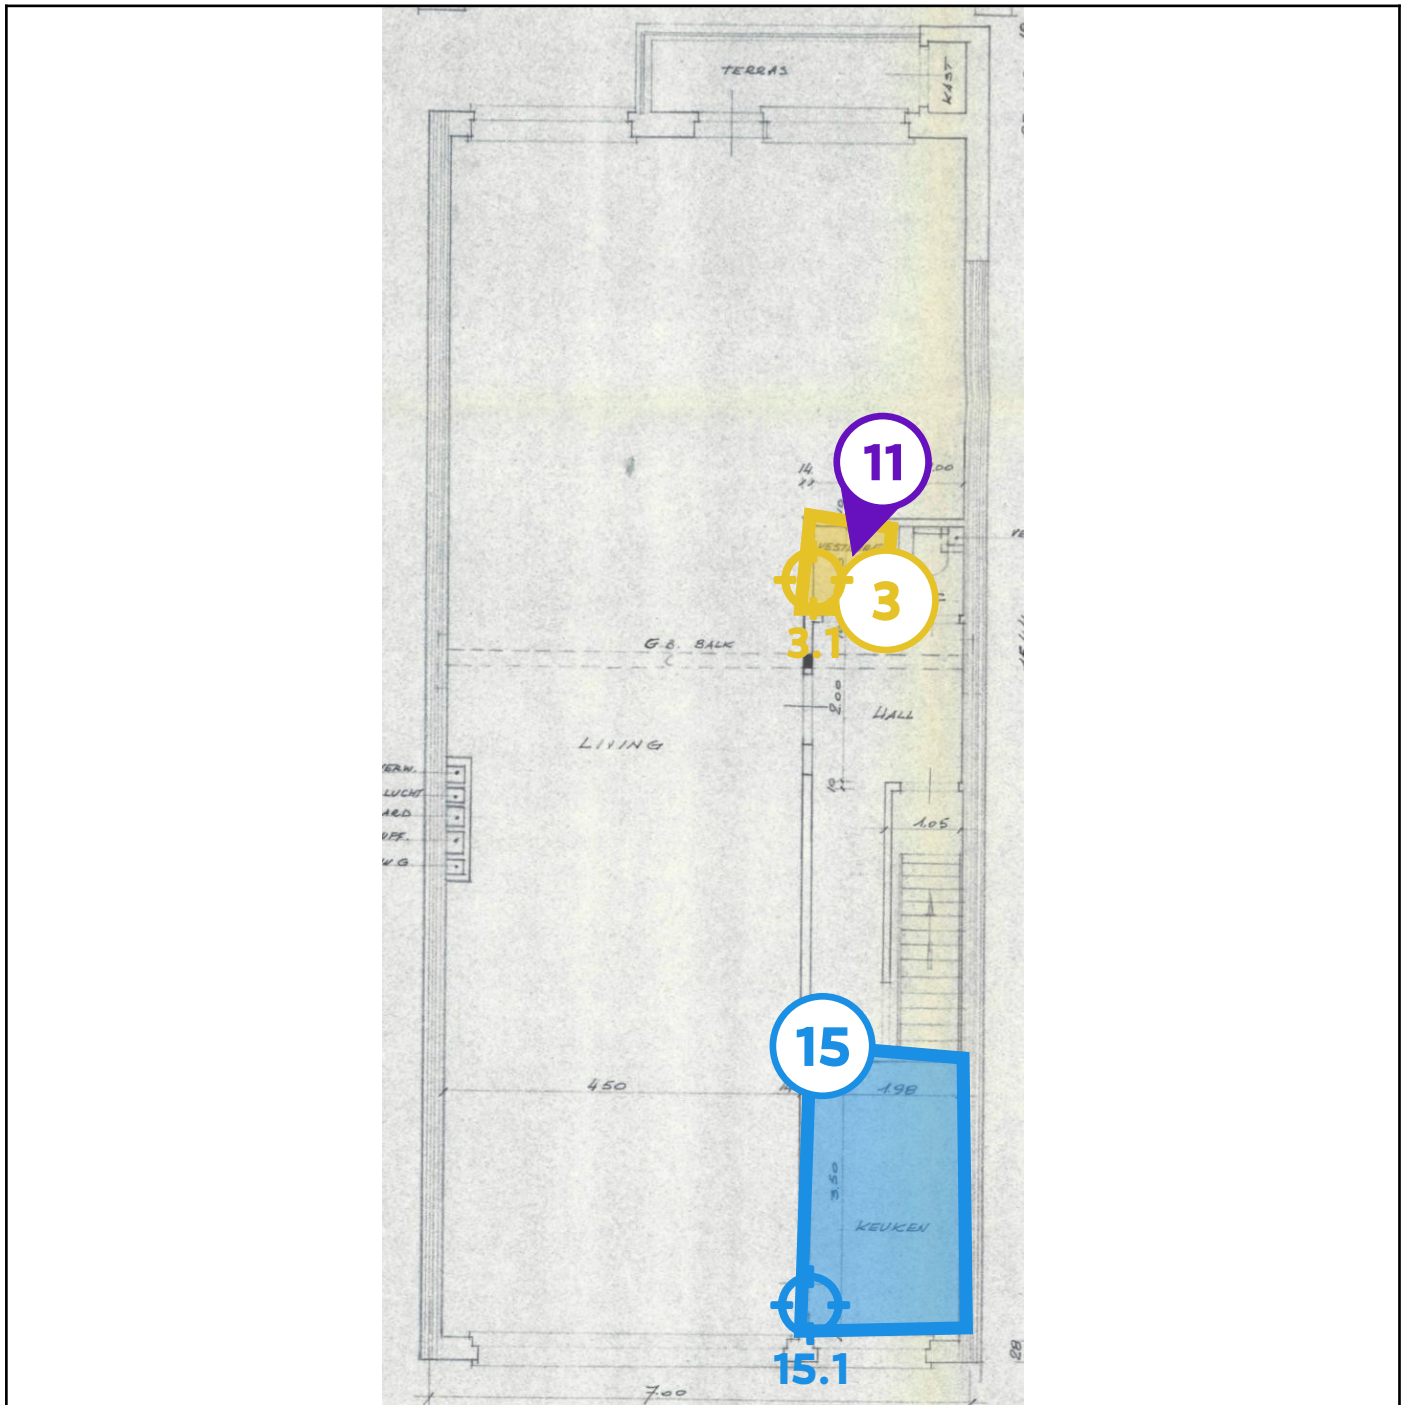
Plan 1.3: Grondplan 1

Beschrijving	Type	Actie
3. Vinyl tegels (colovinyl)	Asbestmateriaal	Zorgvuldig beheren
3.1 Code: Colovinyl	Puntmonster	-

11. Zwarte lijm	Advies	-
15. Vinylvloer keuken	Geen asbest	-
15.1 Code: Vinyl keuken	Puntmonster	-

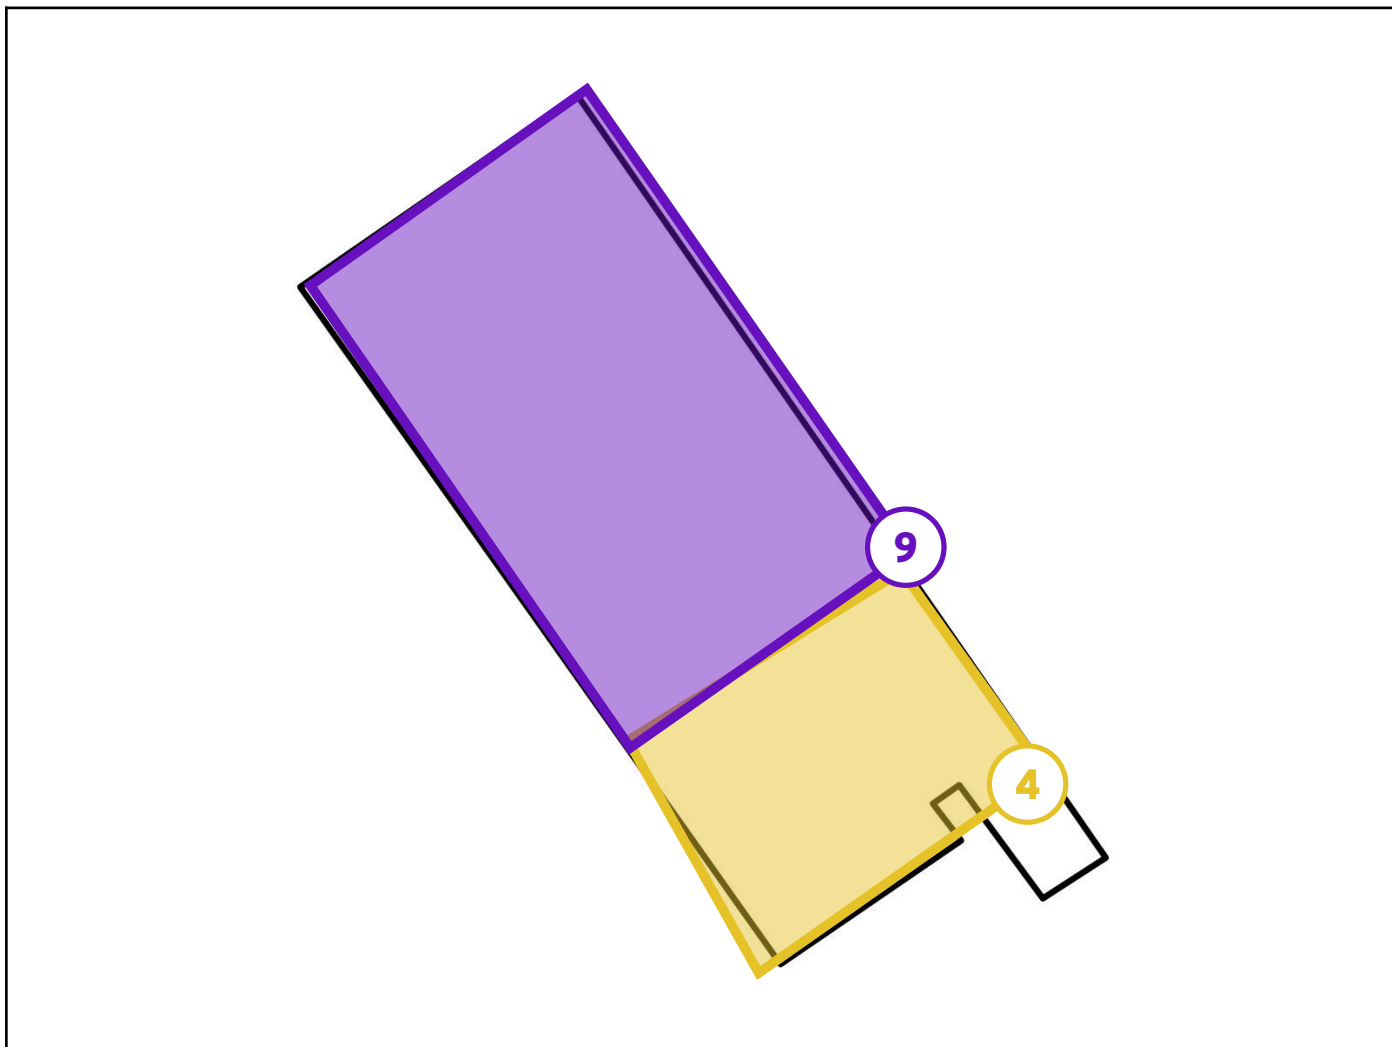
Plan 1.8: Duplex appartement plan

Beschrijving	Type	Actie
4. Roofing plat dak (zonder staalname: kans lekkage)	Asbestmateriaal	Zorgvuldig beheren
9. Dak	Advies	-

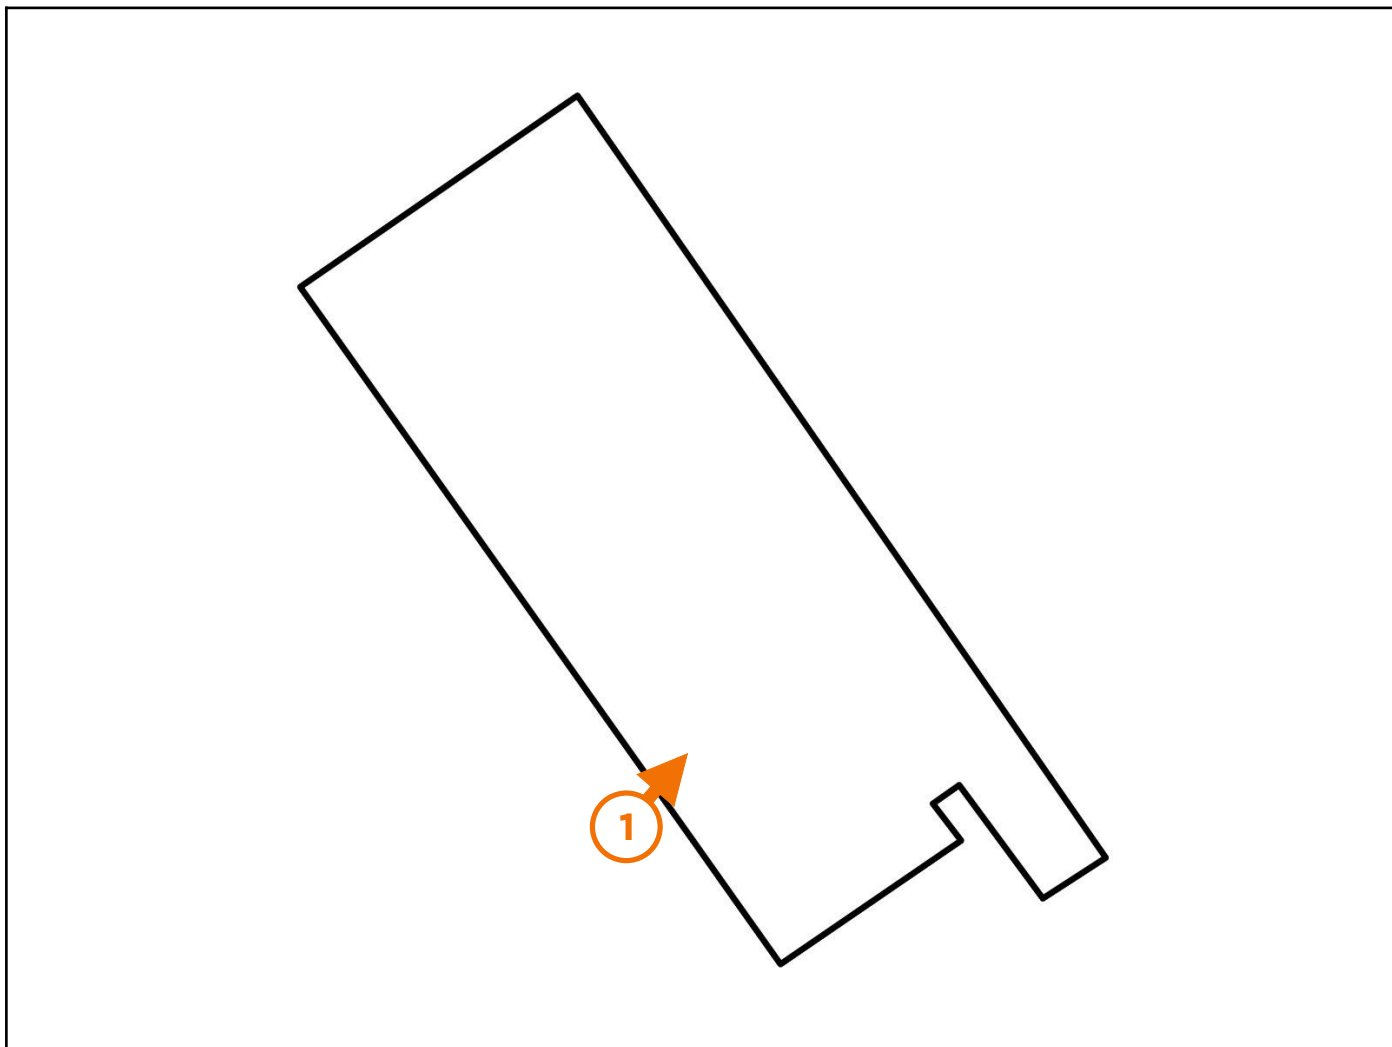
Plan 1.9: Duplex appartement plan

Beschrijving	Type	Actie
1. Schouwhoed (visueel vastgesteld)	Asbestmateriaal	Verwijderen

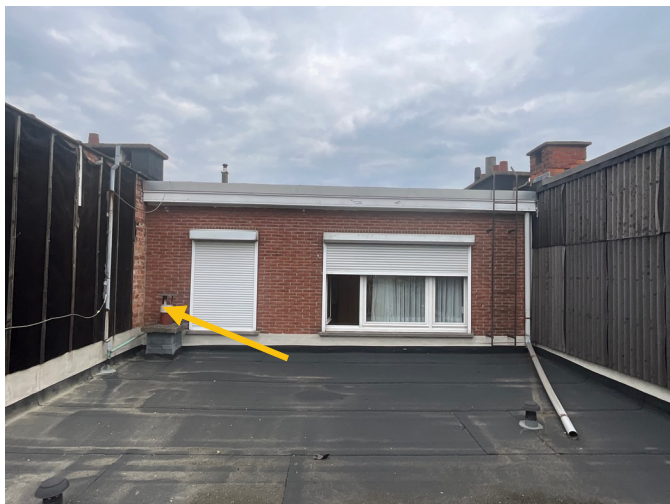
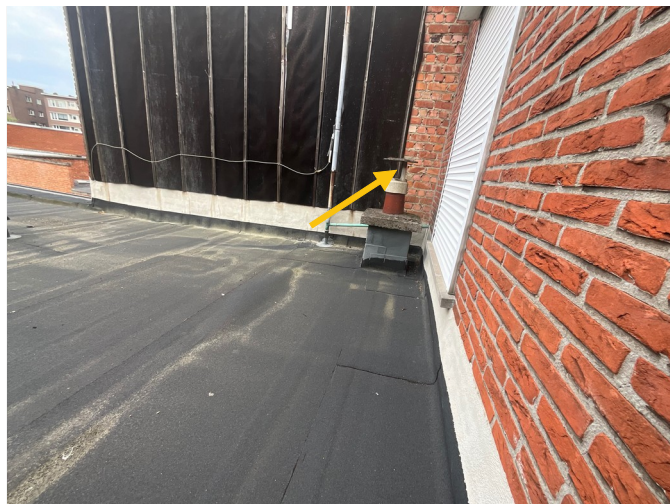
Het asbestmateriaal valt onder de mijlpaal van 2034.

Eindbeoordeling materiaalrisico	Laag materiaalrisico en/of verlaagde kans op vezelvrijgave
---------------------------------	--

Gebondenheid	Categorie 1: hechtgebonden in oorsprong
Asbestsoort (vezeltype)	Crocidoliet aanwezig
Asbestconcentratie	Laag (< 50%)
Afschermingsgraad van het gehele materiaal	Geheel of deels vrij aan de buitenlucht
Toestand van het materiaal	Licht beschadigd, licht verweerd. Intact calciumsilicaatmateriaal of categorie III 'gebondenheid'

Beschrijving	Schouwhoed (visueel vastgesteld)
Omgeving	Buiten
Primaire drager	HVAC infrastructuur en uitrusting
Asbestmateriaal	Schouwhoed, ventilatiekap (anti-windval)
Bindmiddel van asbestmateriaal	Cement
Gebondenheid op basis van bindmiddel	Hecht
Hoeveelheid (gewicht - aantal)	<ul style="list-style-type: none">• 5,00 kg - 1 stuk
Totaal gewicht	5,00 kg
Eenvoudig bereikbaar	Ja
Bevestigingswijze	<ul style="list-style-type: none">• Geklemd
Identificatiemethode	Vaststelling zonder monstername
Destructieve handeling voor identificatie	Nee
Opmerking	De vermelde oppervlaktes, diktes, gewichten en volumes betreffen een beredeneerde schatting. Er worden geen rechten verleend aan deze oppervlaktes/diktes/volumes.

- Zorg voor een veilig beheer. Vermijd het beschadigen van het asbestmateriaal. Controleer de toestand jaarlijks op wijzigingen.
- Verwijder dit asbestmateriaal zo snel mogelijk. Volg de toestand goed op.

De hoed kan voorzichtig losgebeiteld worden , extra bevochtigen om stof te voorkomen

Standaard dragen van de nodige wegwerp beschermingsmiddelen FFP 3 masker , handschoenen en tyvec CAT III type 5-6

Bij de gemeente/containerpark afsluitzakken halen om dubbel in te pakken en af te voeren naar het containerpark als hechtgebonden asbestafval.

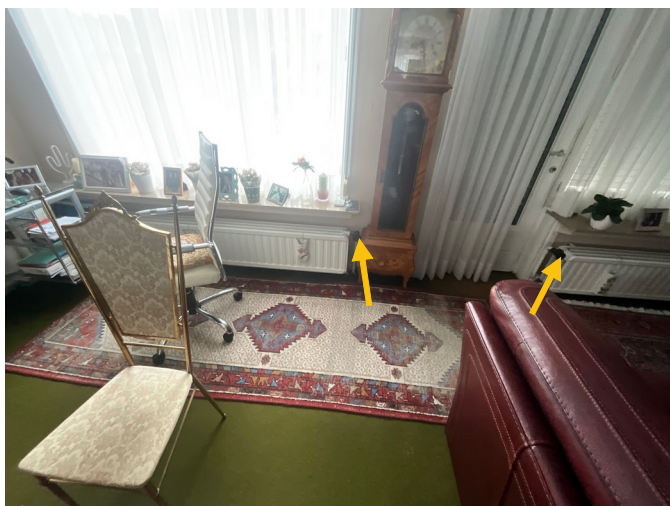
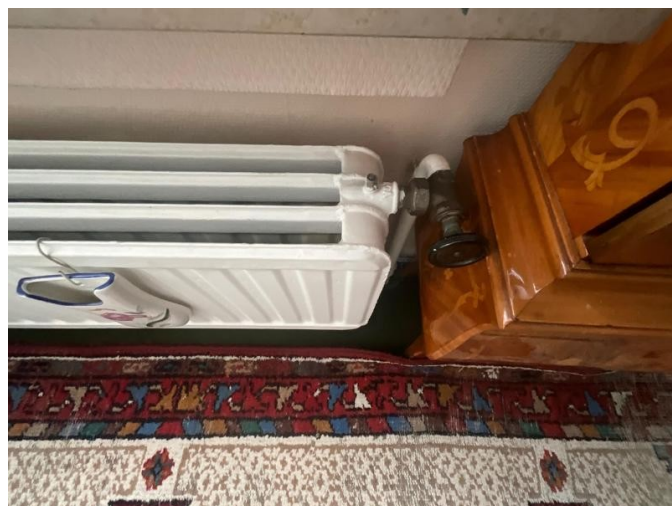
Het asbestmateriaal valt onder de mijlpaal van 2040.

Eindbeoordeling materiaalrisico	Laag materiaalrisico en/of verlaagde kans op vezelvrijgave
---------------------------------	--

Gebondenheid	Categorie 1: hechtgebonden in oorsprong
Asbestsoort (vezeltype)	Crocidoliet aanwezig
Asbestconcentratie	Laag (< 50%)
Afschermingsgraad van het gehele materiaal	Geheel of deels (ook) vrij aan de binnenlucht
Toestand van het materiaal	Onbeschadigd, niet verweerd

Beschrijving	Bakeliet radiatorknoppen
Omgeving	Binnen
Primaire drager	Communicatie en elektrische infrastructuur en uitrusting
Asbestmateriaal	Plaat, paneel, tablet - Type Bakeliet
Bindmiddel van asbestmateriaal	Kunststof of -hars
Gebondenheid op basis van bindmiddel	Hecht
Hoeveelheid (oppervlakte - dikte - aantal)	<ul style="list-style-type: none">• 0,06 m² - 1,00 cm - 20 stuks
Totaal volume	0,012 m ³
Eenvoudig bereikbaar	Ja
Bevestigingswijze	<ul style="list-style-type: none">• Geschroefd
Identificatiemethode	Vaststelling zonder monstername
Destructieve handeling voor identificatie	Nee
Opmerking	<p>De toepassingen zijn aanwezig op verschillende plaatsen in de woning.</p> <p>Het is moeilijk te bepalen of de bakeliettoepassingen in de woning ook effectief asbesthoudend zijn (het kan ook gaan om de asbestvrije variant).</p> <p>Er werd geen monster genomen owv beschadiging aan een elektrisch gerelateerde toepassing, extra controle bij verwijdering van het verdacht materiaal.</p>

- Zorg voor een veilig beheer. Vermijd het beschadigen van het asbestmateriaal. Controleer de toestand jaarlijks op wijzigingen.

Tellerkast : De toepassing dient verwijderd te worden door de netbeheerder, vermoedelijk word dit uitgevoerd wanneer de oude meterkast vervangen word door een digitale meter.

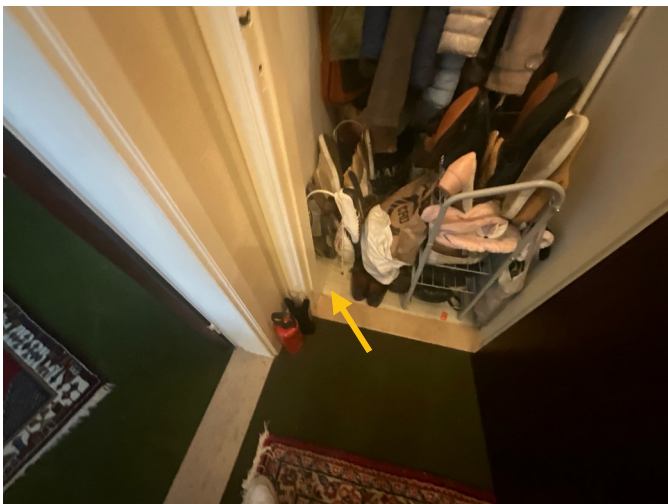
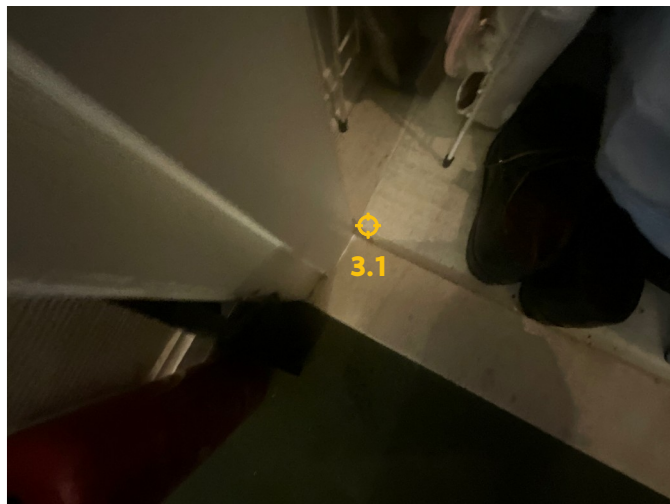
Het asbestmateriaal valt onder de mijlpaal van 2040.

Eindbeoordeling materiaalarisico	Laag materiaalarisico en/of verlaagde kans op vezelvrijgave
----------------------------------	---

Gebondenheid	Categorie 1: hechtgebonden in oorsprong
Asbestsoort (vezeltype)	Alleen chrysotiel
Asbestconcentratie	Laag (< 50%)
Afschermingsgraad van het gehele materiaal	Geheel of deels (ook) vrij aan de binnenlucht
Toestand van het materiaal	Licht beschadigd, licht verweerd. Intact calciumsilicaatmateriaal of categorie III 'gebondenheid'

#	Type	Referentie	Resultaat
3.1	Puntmonster	Colovinyl	Chrysotiel

Beschrijving	Vinyl tegels (colovinyl)
Omgeving	Binnen
Primaire drager	Vloer
Asbestmateriaal	Prefab - afwerking - Tegel
Bindmiddel van asbestmateriaal	Kunststof of -hars
Gebondenheid op basis van bindmiddel	Hecht
Hoeveelheid (oppervlakte - dikte - aantal)	• 1,00 m ² - 0,30 cm - 1 stuk
Totaal volume	0,003 m ³
Eenvoudig bereikbaar	Ja
Bevestigingswijze	• Verlijmd, ingegoten, versmeerd
Identificatiemethode	Vaststelling met monstername
Destructieve handeling voor identificatie	Nee
Opmerking	De vermelde oppervlaktes en volumes betreffen een beredeneerde schatting. Er worden geen rechten verleend aan deze oppervlaktes/volumes. De dikte is een schatting die voorkomt uit de monsterplaatsen en is daarom niet altijd representatief

- Zorg voor een veilig beheer. Vermijd het beschadigen van het asbestmateriaal. Controleer de toestand jaarlijks op wijzigingen.
- Scherm in afwachting van verwijdering het asbestmateriaal af van luchtstromingen en verstoring: bijvoorbeeld door het te verpakken, te fixeren, af te dekken, signalisatie - afbakening aan te brengen, ...

- Eenvoudige handelingen: enkel door erkend asbestverwijderaar
Toepassing mag niet door doe-het-zelf verwijderd worden!

Bevestiging los : EH erkend saneerder : de saneerder motiveert de verwijderingsmethode in zijn werkplan. Een kartonnen onderlaag is losgebonden. Uitzonderingen zijn mogelijk maar worden goedgekeurd door FOD Waso volgens

bevestiging gelijmd (wit of zwarte lijm) : HZ Erkend saneerder . Bij het lostrekken van de vinyl zal de onderlaag scheuren. Een kartonnen onderlaag is losgebonden.

Lijmresten worden met een freesmachine verwijderd in een hermetische zone.

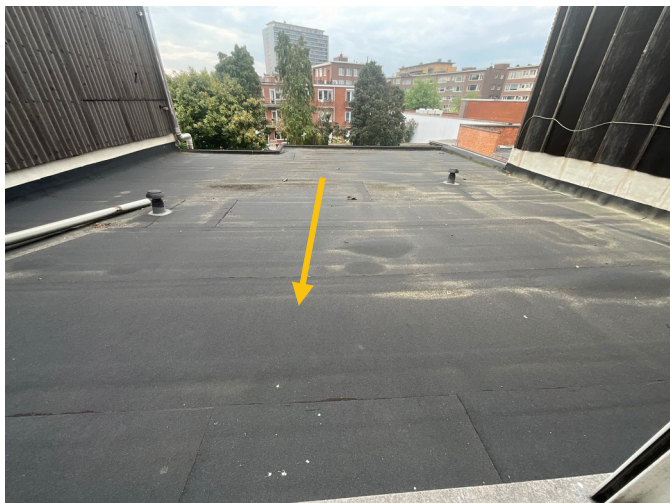
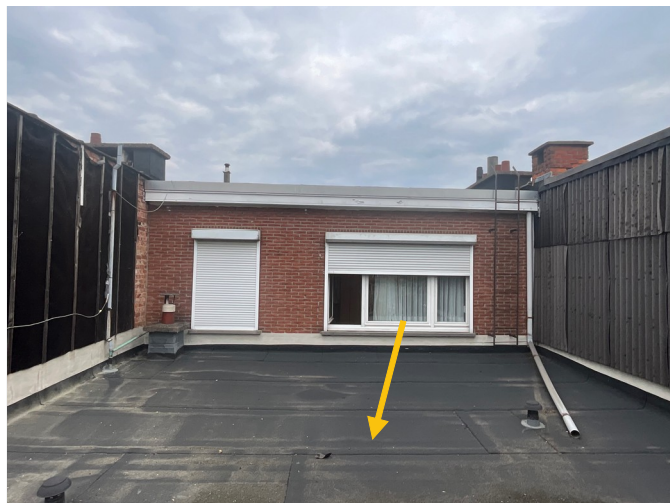
Fiche 4: Roofing plat dak (zonder staalname: kans lekkage)

Het asbestmateriaal valt onder de mijlpaal van 2040.

Eindbeoordeling materiaalrisico	Laag materiaalrisico en/of verlaagde kans op vezelvrijgave
---------------------------------	--

Gebondenheid	Categorie 1: hechtgebonden in oorsprong
Asbestsoort (vezeltype)	Alleen chrysotiel
Asbestconcentratie	Laag (< 50%)
Afschermingsgraad van het gehele materiaal	Geheel of deels vrij aan de buitenlucht
Toestand van het materiaal	Licht beschadigd, licht verweerd. Intact calciumsilicaatmateriaal of categorie III 'gebondenheid'

Beschrijving	Roofing plat dak (zonder staalname: kans lekkage)
Omgeving	Buiten
Primaire drager	Plat dak
Asbestmateriaal	Dak- en gevelbekleding - Roofing
Bindmiddel van asbestmateriaal	Bitumen (roofing, teer, asfalt)
Gebondenheid op basis van bindmiddel	Hecht
Hoeveelheid (oppervlakte - aantal)	<ul style="list-style-type: none"> • 30,00 m² - 1 stuk
Totale oppervlakte	30,00 m ²
Eenvoudig bereikbaar	Ja
Bevestigingswijze	<ul style="list-style-type: none"> • Verlijmd, ingegoten, versmeerd
Identificatiemethode	<p>Vaststelling zonder monstername</p> <p>Motivatie: Groot risico op structurele gevolgschade (lekschade, werking installatie,...)</p>
Destructieve handeling voor identificatie	Nee
Opmerking	<p>Volgens het inspectieprotocol is een monstername van roofing verplicht om dit te identificeren als niet-asbesthoudend. Een monstername is echter niet mogelijk wegens kans op lekkage. De toepassing wordt in de databank als asbestverdacht beschouwd. Mogelijks kunnen er ook asbestverdachte onderlagen aanwezig zijn. Het is aangewezen om extra controle uit te voeren bij eventuele renovatiewerken. De vermelde oppervlaktes, diktes en volumes betreffen een beredeneerde schatting. Er worden geen rechten verleend aan deze oppervlaktes/diktes/volumes.</p>

- Zorg voor een veilig beheer. Vermijd het beschadigen van het asbestmateriaal. Controleer de toestand jaarlijks op wijzigingen.
- Voer bijkomende staalname(s) uit.

- Eenvoudige handelingen: mag via doe-het-zelf of door werknemer(s) met opleidingsattest eenvoudige handelingen
EH doe-het zelf en/of opgeleid aannemer
- Gezien het risico op vrijstelling van asbestvezels bij de verwijderingswerken, adviseren wij de werken te laten uitvoeren door een aannemer/medewerker die hiertoe de nodig opleiding heeft gevolgd, en niet via doe-het-zelf.

Volgens de richtlijnen in de Codex Welzijn op het Werk, boek VI titel 3 asbest, mag hechtgebonden asbest die beschadigd is of waarbij er vrije vezels zichtbaar zijn en die verwerkt is in een buitentoepassing via de methode van eenvoudige handelingen verwijderd worden, indien er geen derden aanwezig zijn en voor zover de verwijdering geen aanleiding geeft tot een wijziging van de toestand.

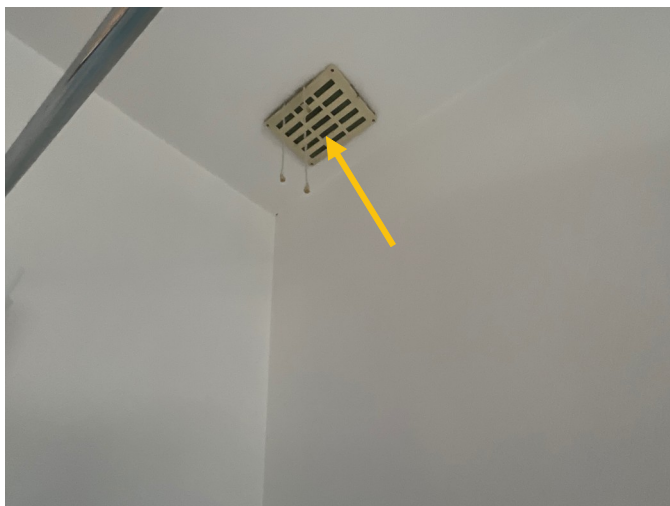
Tijdelijke beperking

Reden: Er is geen volledige risicobeoordeling mogelijk

Uitleg van de asbestdeskundige: Laat de verluchtingsschachten controleren.

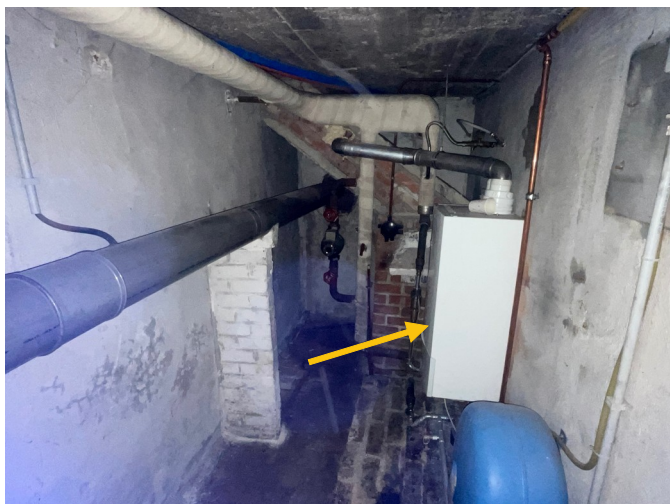
Bouwjaar terug gevonden op klep ketel. Niet asbestverdacht.

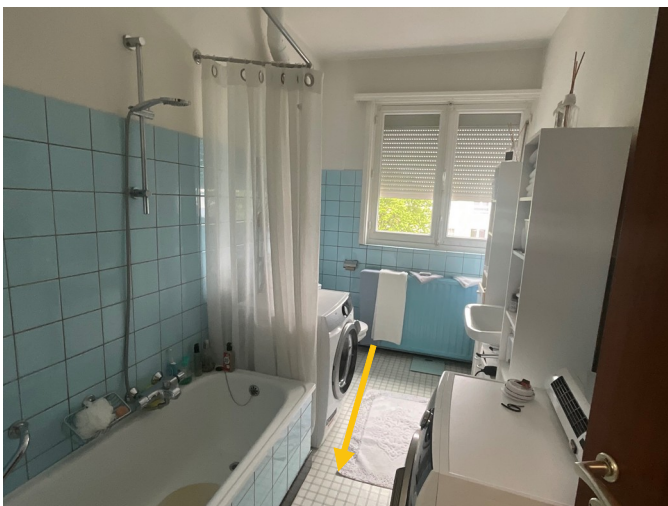
Volgens expertise kunnen we deze vinyl als niet asbest verdacht beschouwen (soepel en flexibel van structuur.)

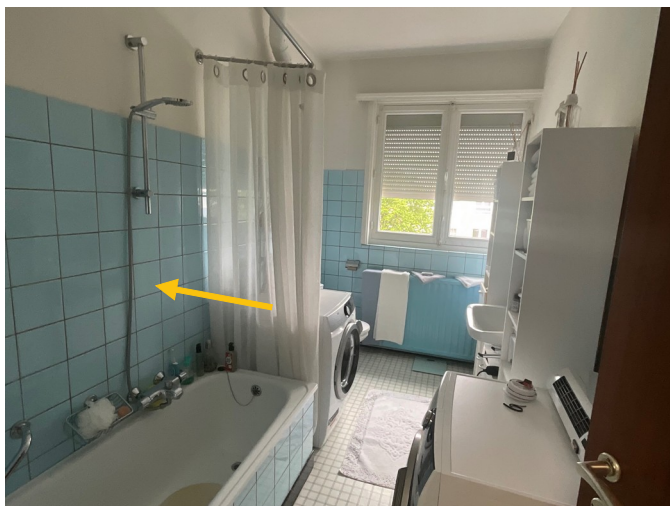
In het inspectieprotocol is een monstername van tegellijm verplicht om dit te identificeren als niet-asbesthoudend. Er waren geen facturen ter beschikking die bevestigen dat de tegels na 2001 waren geplaatst. Er waren geen bestaande beschadigingen aan de wandtegels om de lijm voldoende te kunnen inspecteren. Om dit af te toetsen is het aangewezen om bij eventuele renovatiewerken aan de tegels verder onderzoek/staalname te laten uitvoeren ter controle.

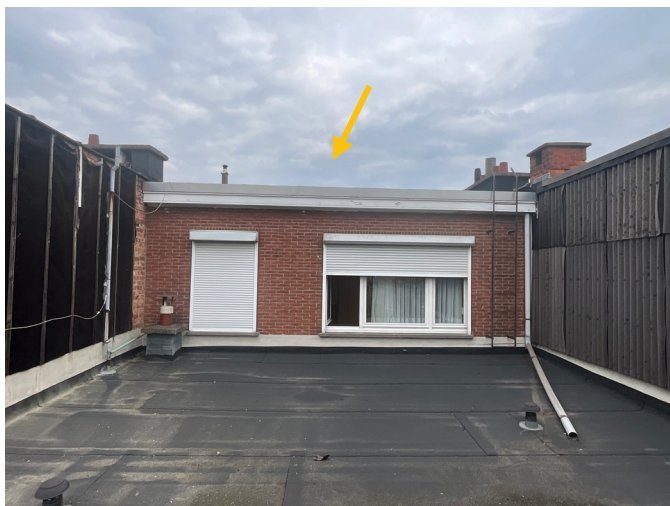
Het dak zal worden opgenomen in het attest gemeenschappelijke delen.

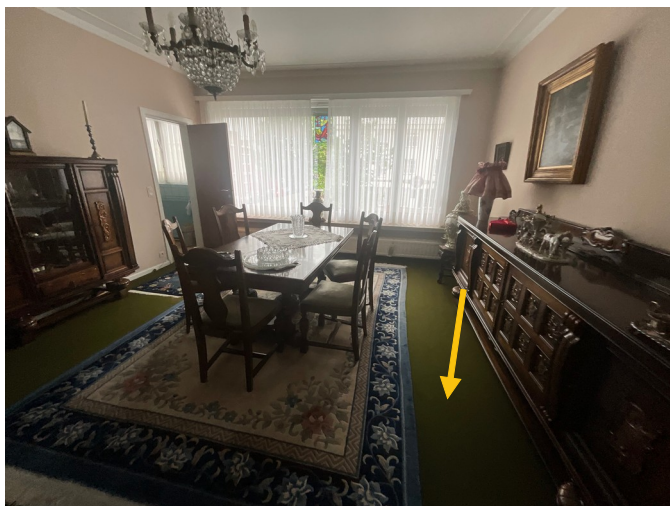
De tapis plein is niet asbestverdacht. Wegens goede staat niet te controleren wat er zich onder de tapis plein bevindt. Laat bij eventuele werken controleren.

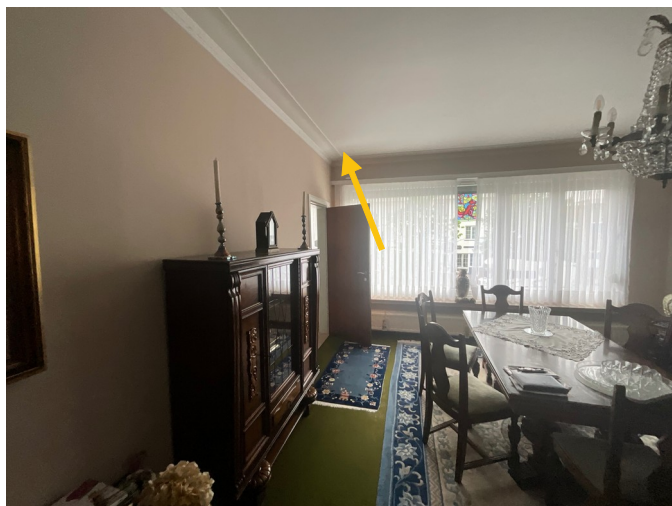
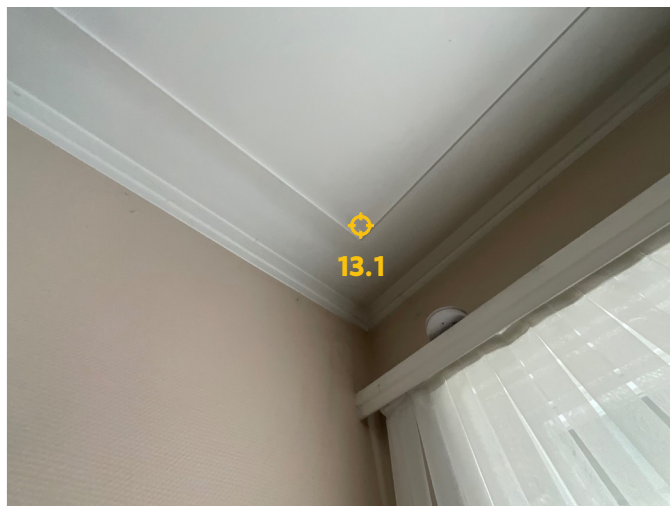
Fiche 13: Plafondpleister

Geen asbest

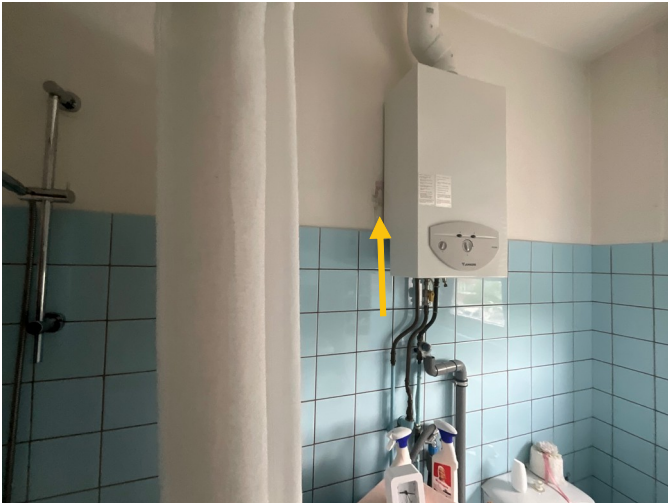
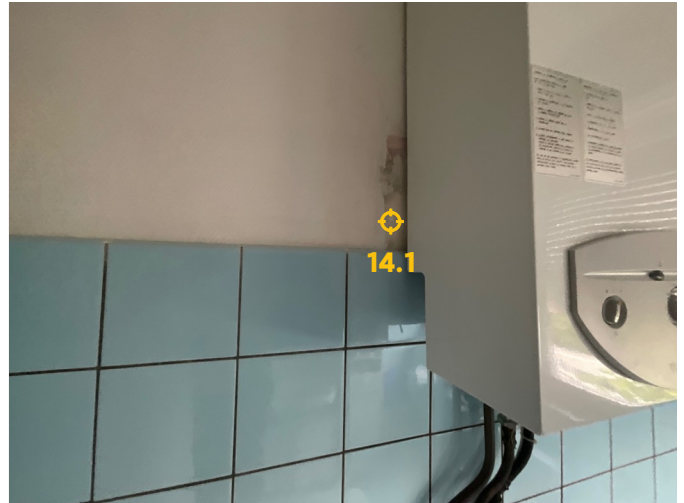
Fiche 14: Muurpleister

Geen asbest

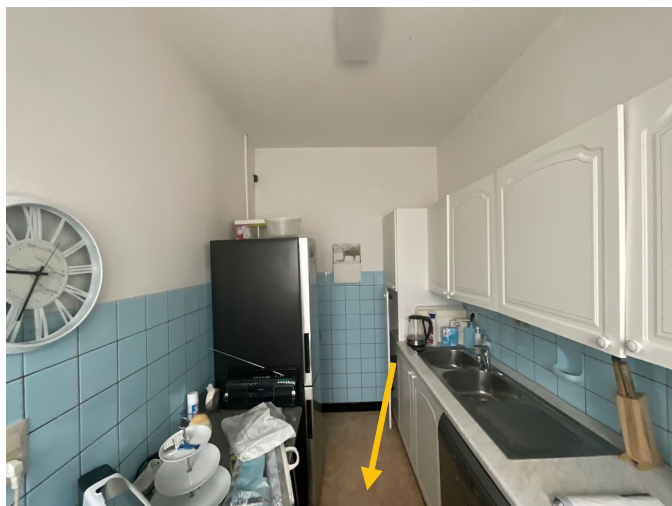
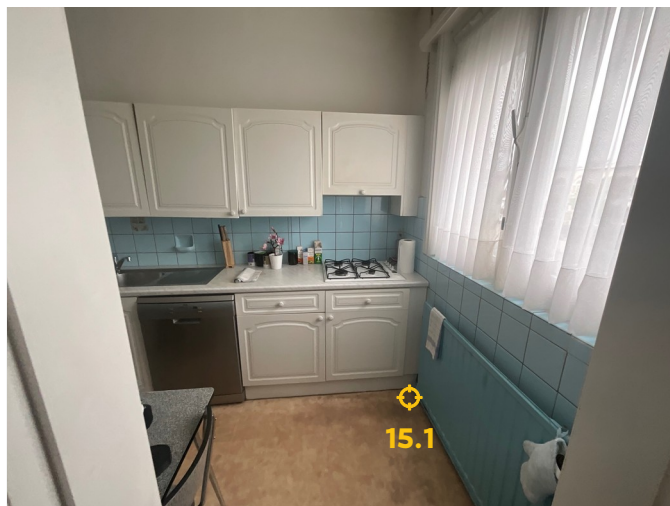
Fiche 15: Vinylvloer keuken

Geen asbest
