Asbestinventarisatetest

Berlaarsesteenweg 25, 2500 Lier

Attestnummer : 20260407-000151.000

Asbestveilig (maar mogelijk niet asbestvrij)

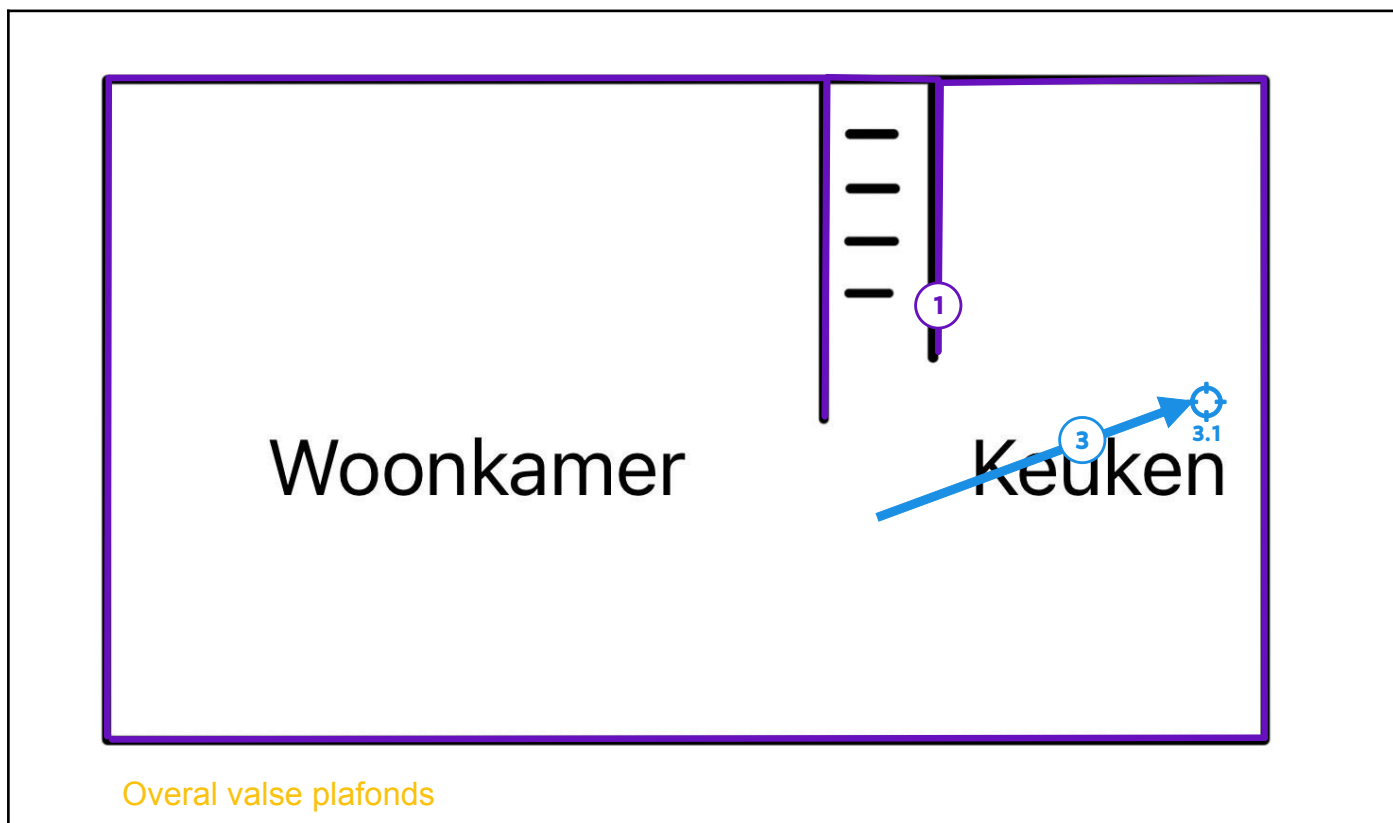
Plan 1.1: Gelijkvloers

Beschrijving	Type	Actie
1. Muren met voorzetpanelen	Advies	-
2. Plafonds met voorzetpanelen	Advies	-
3. Ontdreuningslap onder lavabo	Geen asbest	-
3.1 Code: M01 ontbreuningslapje	Puntmonster	-

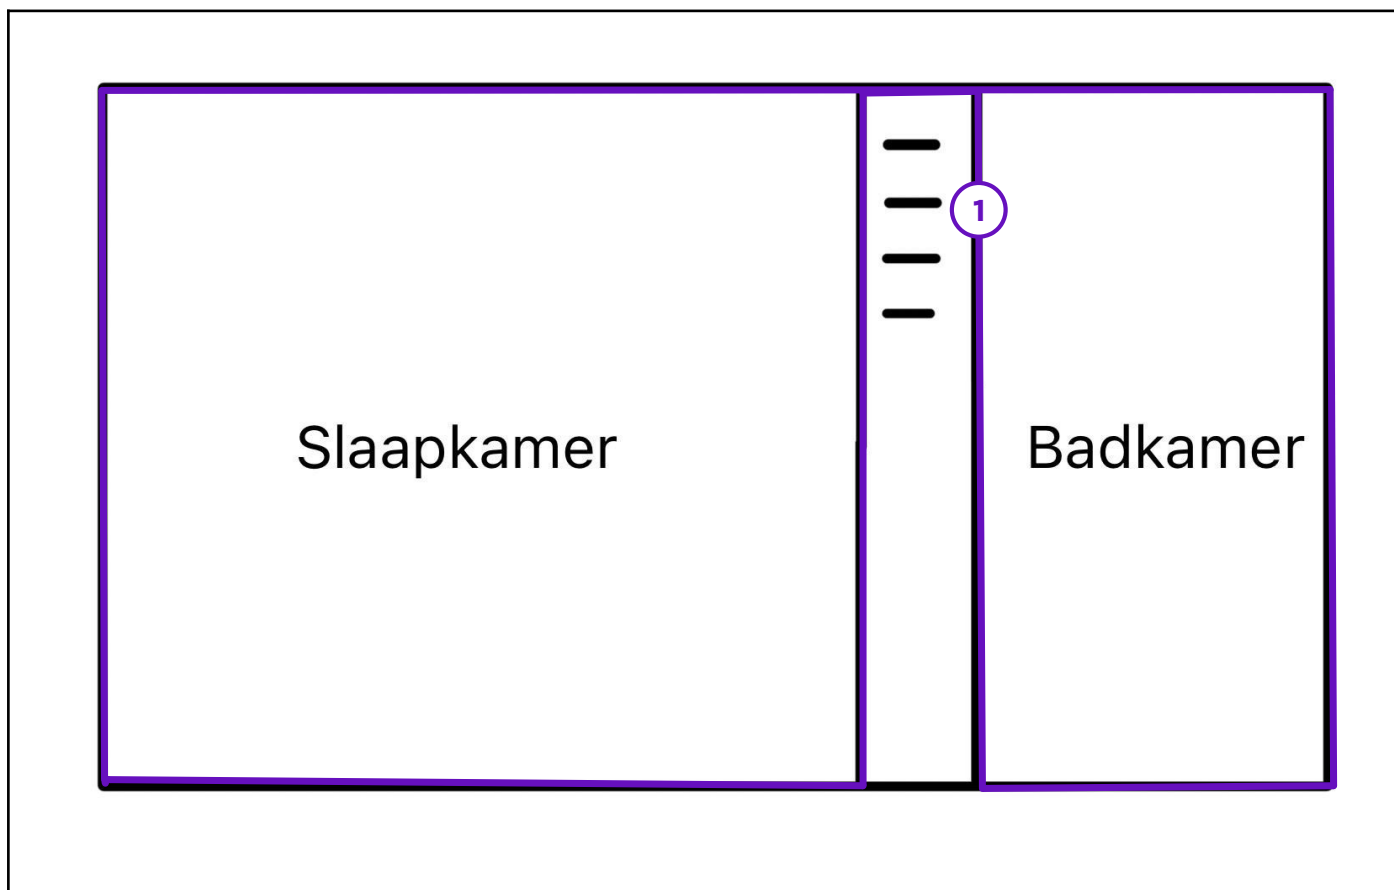
Plan 1.2: Eerste verdiep

Beschrijving	Type	Actie
1. Muren met voorzetpanelen	Advies	-

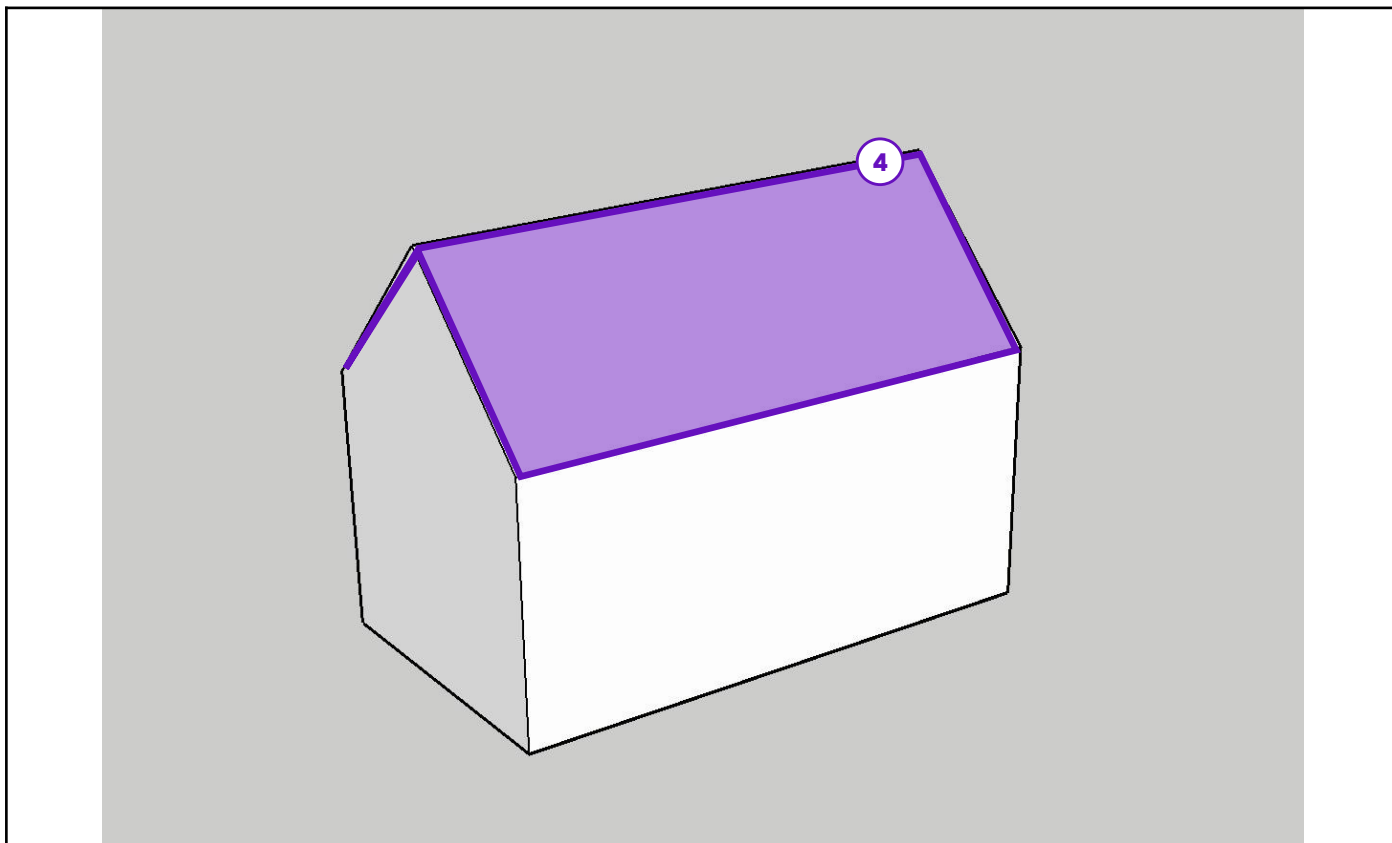
Plan 1.3: Vooraanzicht

Beschrijving	Type	Actie
4. Dakbedekking in dakpannen (niet verdacht)	Overige ruimte of materiaal	-

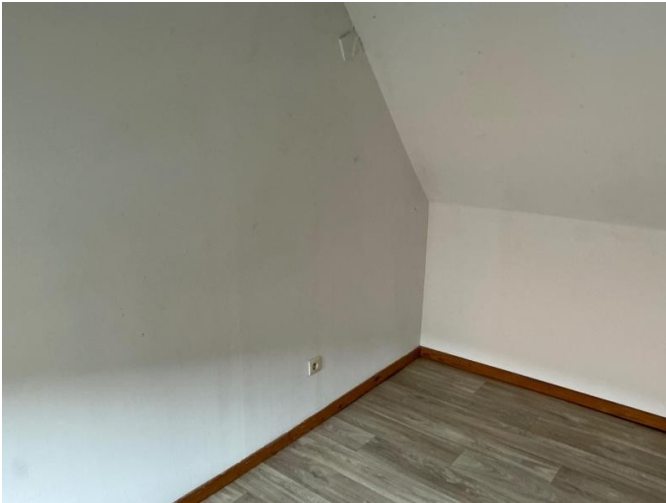
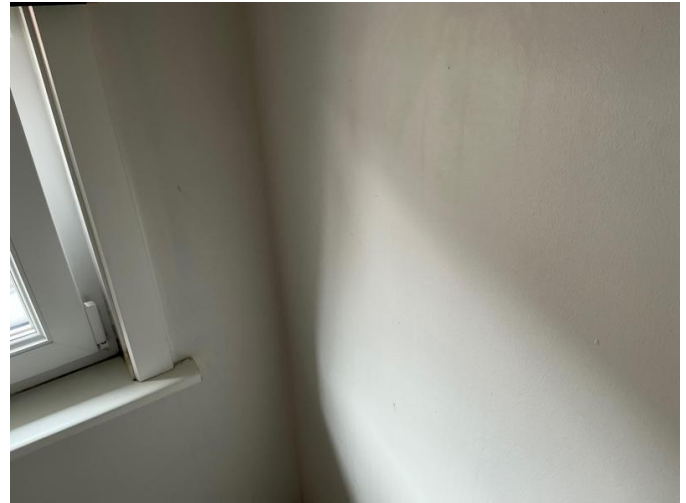
De muren zijn afgewerkt met niet-asbestverdachte voorzetpanelen. Controle en staalname van eventuele onderliggende materialen is enkel mogelijk mits uitbreiding naar een aanvullend destructief onderzoek.

Basis voor advies	De asbestdeskundige beoordeelt het materiaal als niet-asbestverdacht.
Primaire drager	Wanden en plafonds

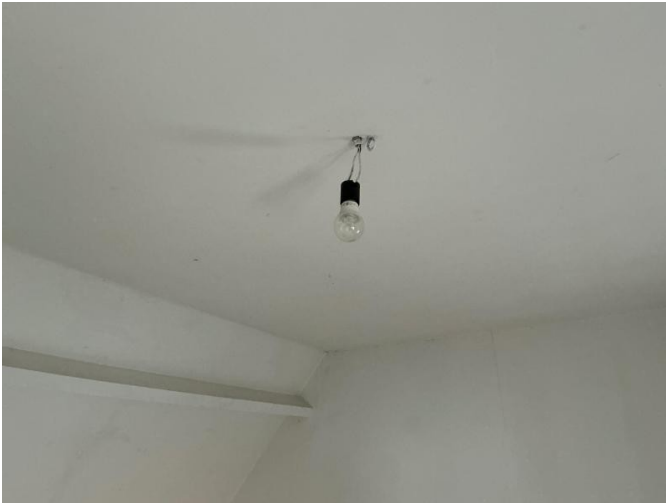
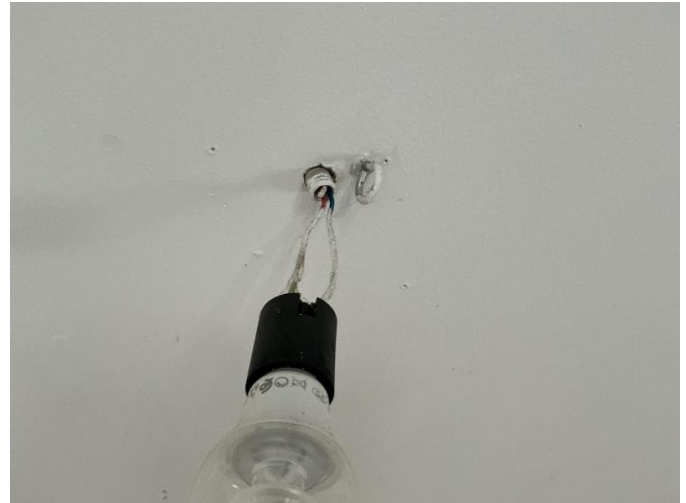
De plafonds zijn afgewerkt met niet-asbestverdachte voorzetpanelen. Controle en staalname van eventuele onderliggende materialen is enkel mogelijk mits uitbreiding naar een aanvullend destructief onderzoek.

Basis voor advies	De asbestdeskundige beoordeelt het materiaal als niet-asbestverdacht.
Primaire drager	Plafond

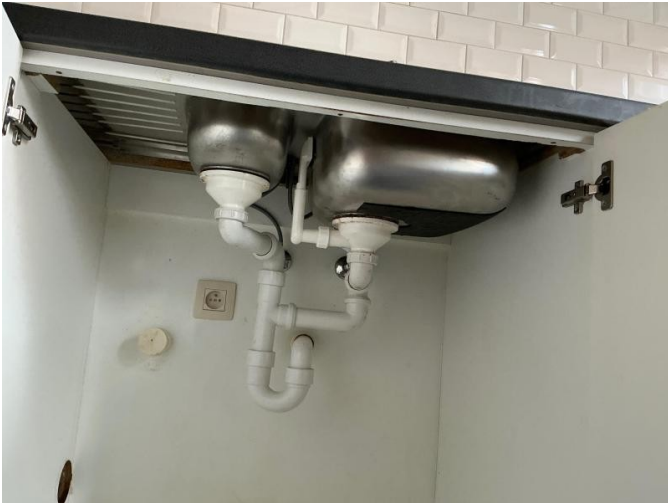
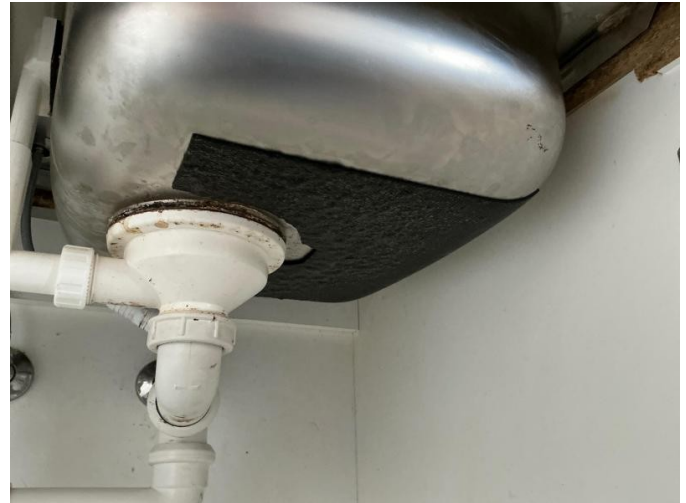
Geen asbest

#	Type	Referentie	Resultaat
3.1	Puntmonster	M01 ontbreuningslapje	Geen asbest

Beschrijving	Ontdreuningslap onder lavabo
Omgeving	Binnen
Primaire drager	Sanitaire infrastructuur en uitrusting (toe- en afvoer)
Bindmiddel van materiaal	Bitumen (roofing, teer, asfalt)
Gebondenheid op basis van bindmiddel	Hecht
Hoeveelheid (gewicht - aantal)	<ul style="list-style-type: none">• 0,20 kg - 1 stuk
Totaal gewicht	0,20 kg
Identificatiemethode	Een monstername door de asbestdeskundige met laboanalyse door een asbestlabo.
Destructieve handeling voor identificatie	Nee
Opmerking	De oudere ontbreuningslappen onder de lavabo's waren vroeger vaak asbesthoudend. Het is onduidelijk wanneer deze lapjes zijn aangebracht.

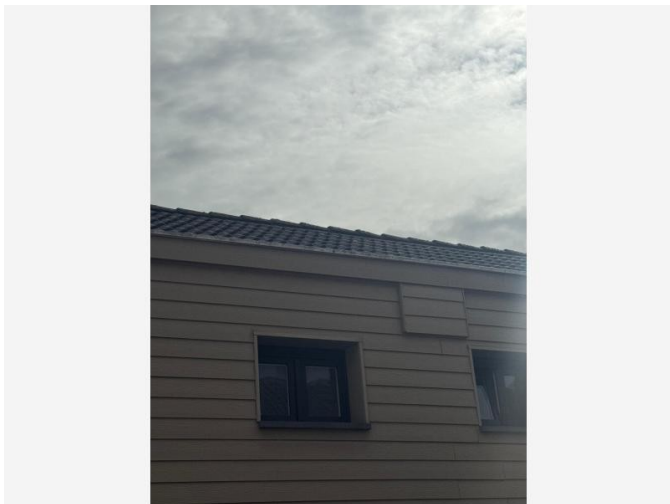
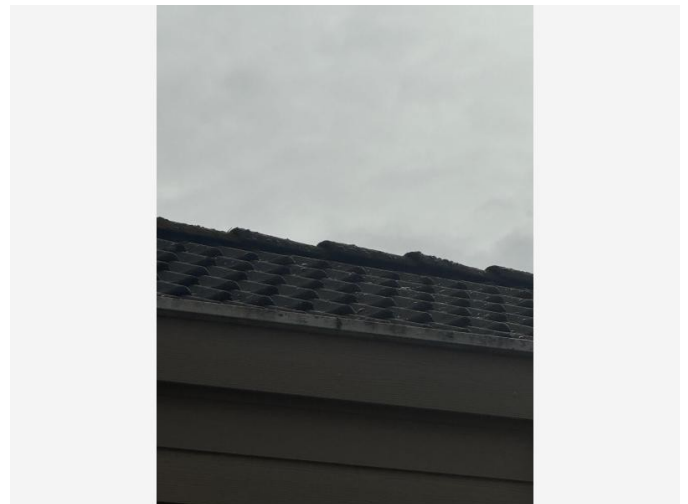
Beschrijving	Notitie	Terug te vinden op plannen
Fiche 4: Dakbedekking in dakpannen (niet verdacht)	De dakbedekking is niet-asbestverdacht.	Plan 1.3: Vooraanzicht
Fiche 5: CV-brander (niet verdacht)	De CV-brander bevat geen asbestverdachte materialen.	-

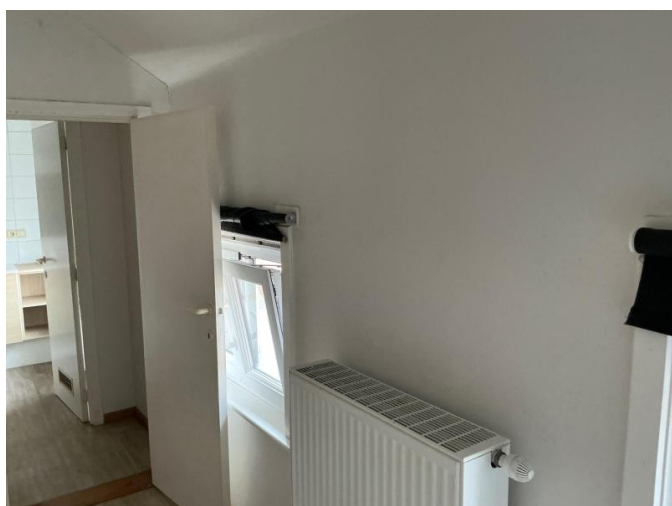
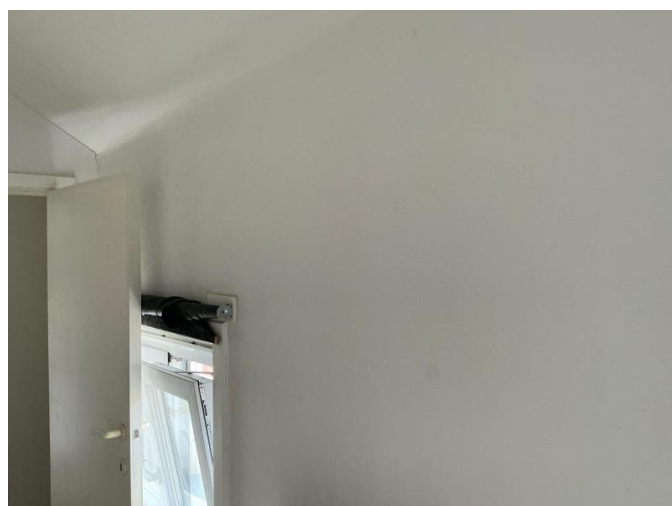
Beschrijving	Notitie	Terug te vinden op plannen
Fiche 6: Pleisterwerk wanden en plafonds	Tijdens de rondgang werden er overal valse wanden en vals plafond aangetroffen, nergens werd er pleisterwerk gevonden. We kunnen geen uitspraken doen over materialen die achter deze valse wanden zitten.	-
