Asbestinventarisatetest

Kraaienhoflaan 6/0102, 2070 Beveren-Kruibeke-Zwijndrecht

Attestnummer : 20260317-000232.000

Uitgegeven op : 17.03.2026

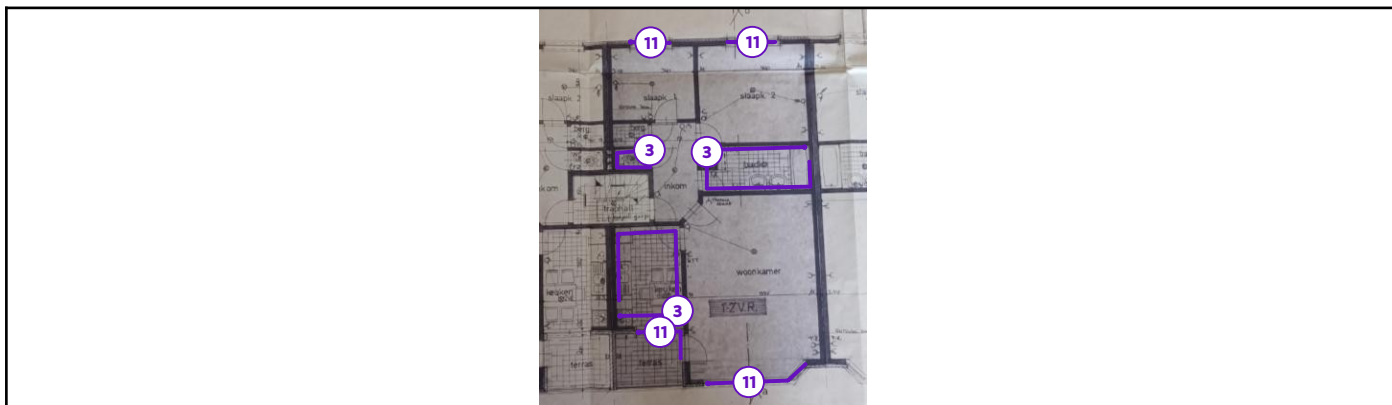
Plan 1.4: Grondplan appartement 0102

Beschrijving	Type	Actie
3. Oud tegelwerk.	Advies	-
11. Buitenschrijnwerk.	Overige ruimte of materiaal	-

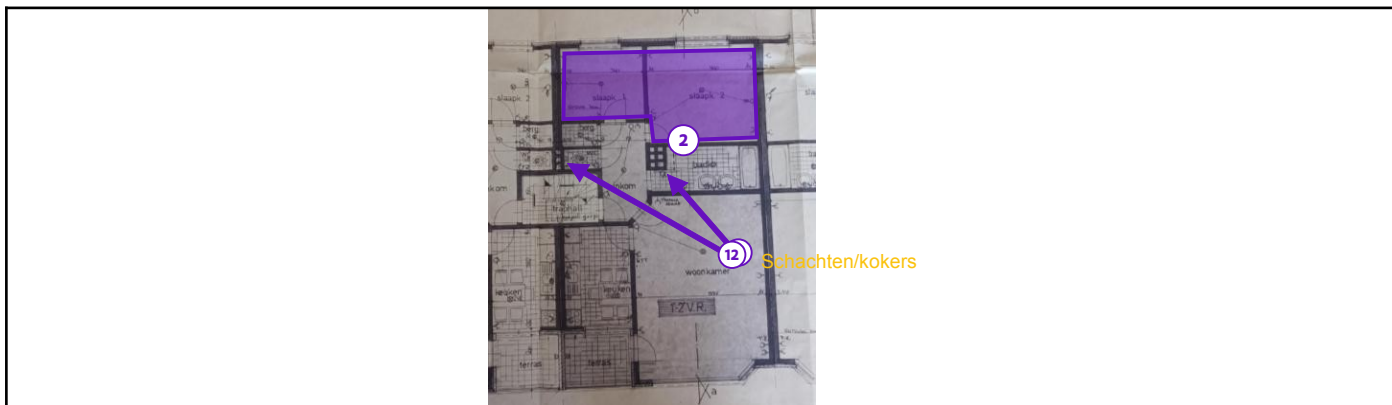
Plan 1.5: Grondplan appartement 102

Beschrijving	Type	Actie
2. Laminaat vloeren slaapkamers.	Advies	-
12. Schachten/kokers.	Overige ruimte of materiaal	-

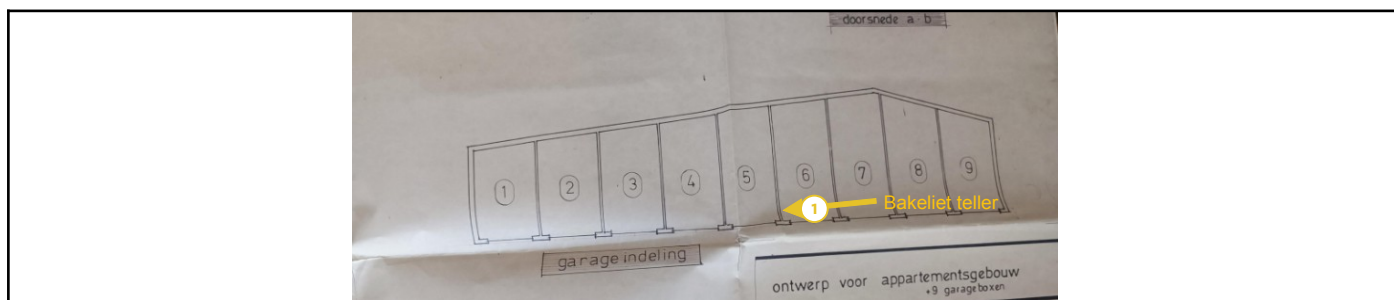
Plan 2.2: Grondplan garagebox 6

Beschrijving	Type	Actie
1. Bakeliet Teller in garagebox 6.	Asbestmateriaal	Zorgvuldig beheren

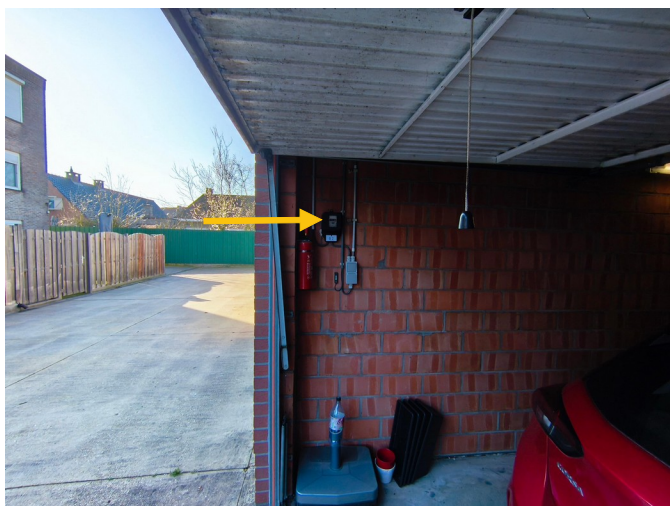
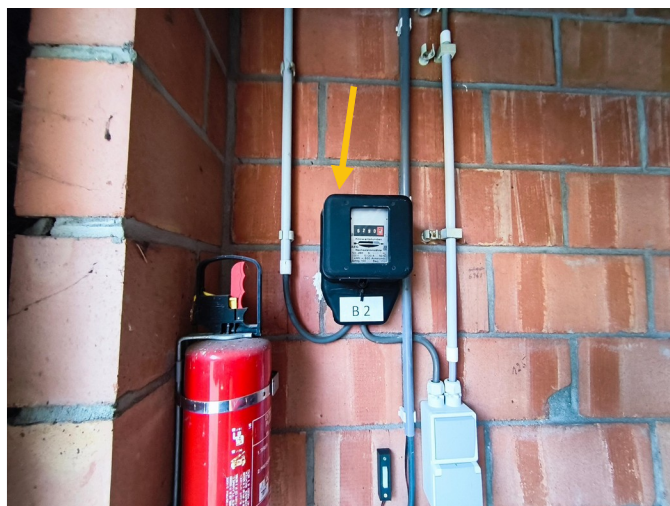
Het asbestmateriaal valt onder de mijlpaal van 2040.

De toepassing is eigendom van de nutsmaatschappij. Bij verwijdering /vervangen van het toestel is een bijkomende staalname aangewezen om de berging van afvalstromen te beheersen. Dit valt dan onder de verantwoordelijkheid van de netwerkbeheerder.

Eindbeoordeling materiaalrisico	Laag materiaalrisico en/of verlaagde kans op vezelvrijgave
---------------------------------	--

Gebondenheid	Categorie 1: hechtgebonden in oorsprong
Asbestsoort (vezeltype)	Crocidoliet aanwezig
Asbestconcentratie	Laag (< 50%)
Afschermingsgraad van het gehele materiaal	Geheel of deels vrij aan de binnenlucht, maar geen contact met binnenluchtstromen
Toestand van het materiaal	Onbeschadigd, niet verweerd

Beschrijving	Bakeliet Teller in garagebox 6.
Omgeving	Binnen
Primaire drager	Communicatie en elektrische infrastructuur en uitrusting
Asbestmateriaal	Plaat, paneel, tablet - Type Bakeliet
Bindmiddel van asbestmateriaal	Kunststof of -hars
Gebondenheid op basis van bindmiddel	Hecht
Hoeveelheid (oppervlakte - dikte - aantal)	<ul style="list-style-type: none"> • 0,50 m² - 0,20 cm - 1 stuk
Totaal volume	0,001 m ³
Eenvoudig bereikbaar	Ja
Bevestigingswijze	<ul style="list-style-type: none"> • Geschroefd
Identificatiemethode	<p>De asbestdeskundige beoordeelt het materiaal als asbestverdacht en dus asbesthoudend, en dit zonder monstername.</p> <p>Motivatie: De monstername brengt andere schade aan dan schade die inherent is aan de monstername.</p>
Destructieve handeling voor identificatie	Nee
Opmerking	Het is moeilijk te bepalen of de bakeliettoepassingen in de woning ook effectief asbesthoudend zijn (het kan ook gaan om de asbestvrije variant). Er werd geen monster genomen owv beschadiging aan een elektrisch gerelateerde toepassing, extra controle bij verwijdering van het verdacht materiaal. Vermoedelijk zal de toepassing verwijderd worden bij aanpassing van het elektriciteitsnetwerk.

- Zorg voor een veilig beheer. Vermijd het beschadigen van het asbestmateriaal. Controleer de toestand jaarlijks op wijzigingen.
- Voer bijkomende staalname(s) uit.
- Een bijkomend onderzoek zou kunnen gebeuren na demontage van de toepassing, zodat dit op een veilige en verantwoorde manier kan gebeuren. Het bijkomend onderzoek kan bijdragen tot een betere inschatting van het risico en helpt om de (mogelijke) asbestafvalstroom te beperken.

- Eenvoudige handelingen: mag via doe-het-zelf of door werknemer(s) met opleidingsattest eenvoudige handelingen
Mag niet door doe -het-zelf verwijderd worden

De toepassing dient verwijderd te worden door de netbeheerder, vermoedelijk word dit uitgevoerd wanneer de oude meterkast vervangen word door een digitale meter. Zie ook link Zie <https://ovam.vlaanderen.be/wie-mag-wat-verwijderen> <https://ovam.vlaanderen.be/voorzorgsmaatregelen->

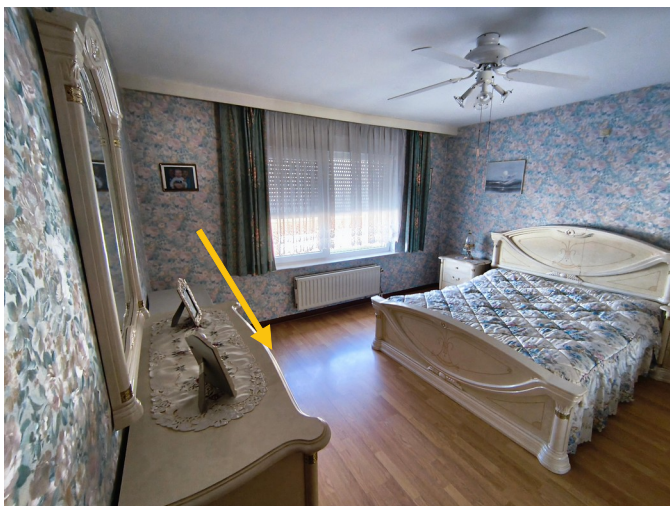
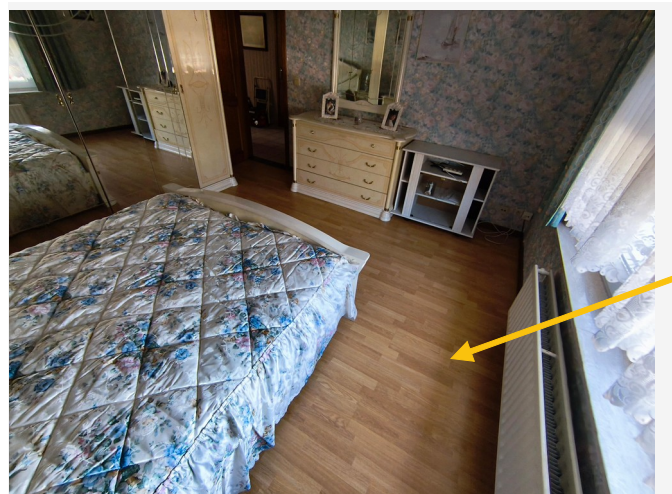
De laminaat vloer is niet asbest verdacht, het is niet gekend wat eronder bevindt, bij vloer werken extra controle aangewezen.

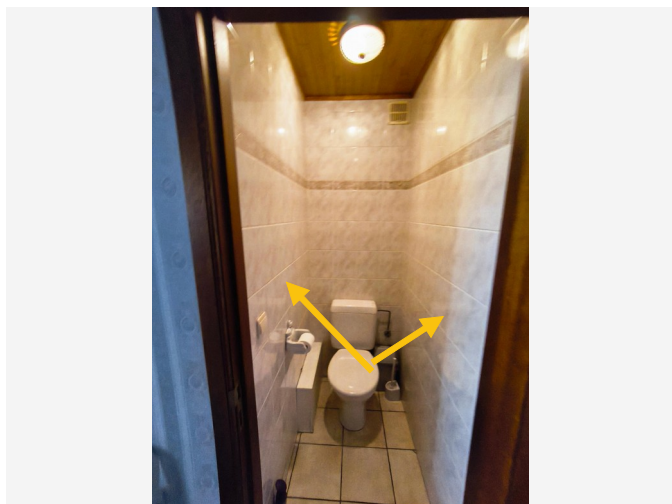
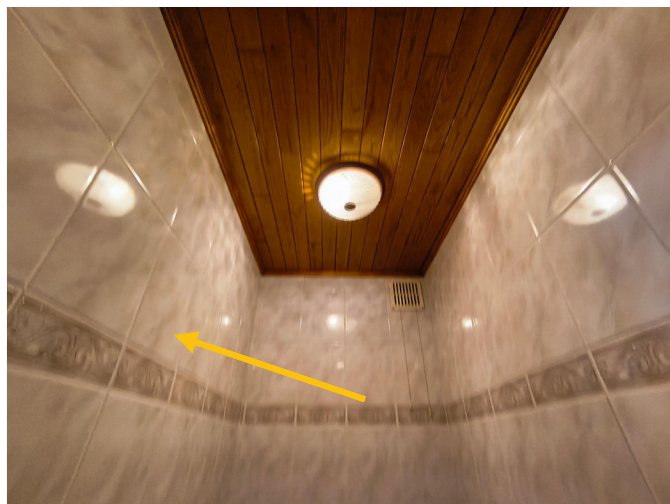
In het inspectieprotocol is een monstername van tegellijm verplicht om dit te identificeren als niet-asbesthoudend. Er waren geen facturen ter beschikking die bevestigen dat de tegels na 2001 waren geplaatst. Er waren geen bestaande beschadigingen aan de wandtegels om de lijm voldoende te kunnen inspecteren. Om dit af te toetsen is het aangewezen om bij eventuele renovatiewerken aan de tegels verder onderzoek/staalname te laten uitvoeren ter controle.

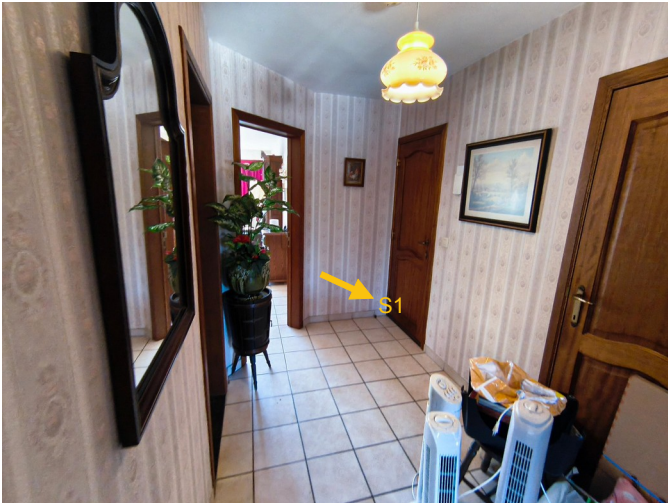
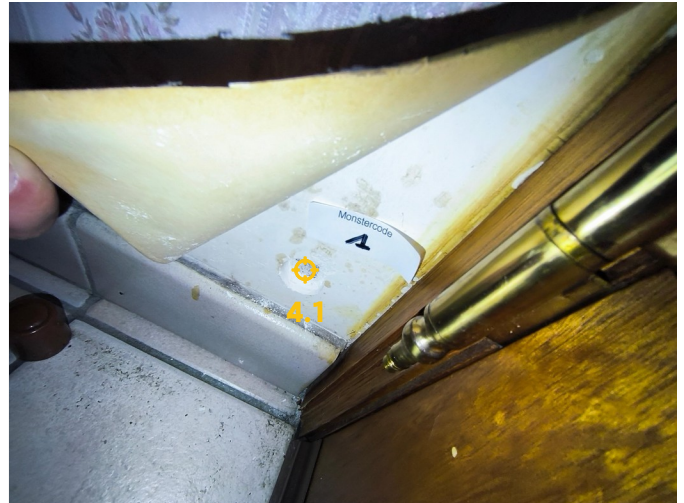
Fiche 4: Pleisterwerk wanden.

Geen asbest

#	Type	Referentie	Resultaat
4.1	Mengmonster	1	Geen asbest

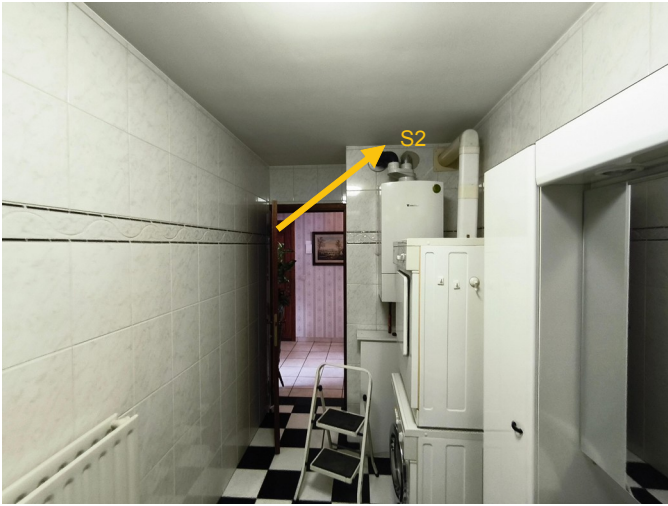
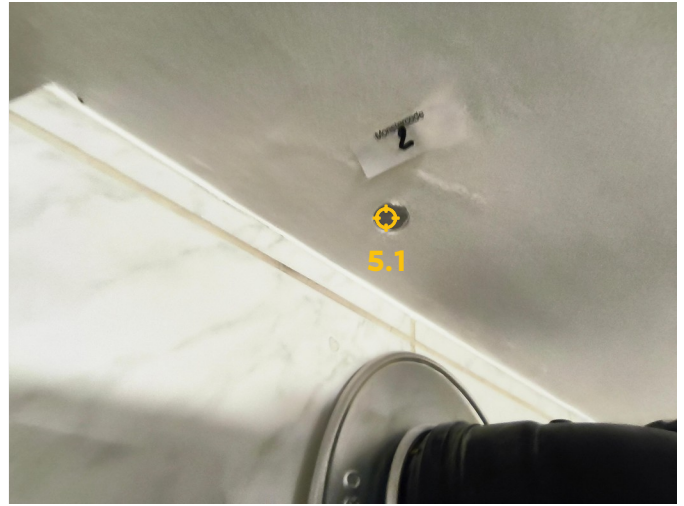
Fiche 5: Pleisterwerk plafonds.

Geen asbest

#	Type	Referentie	Resultaat
5.1	Mengmonster	2	Geen asbest

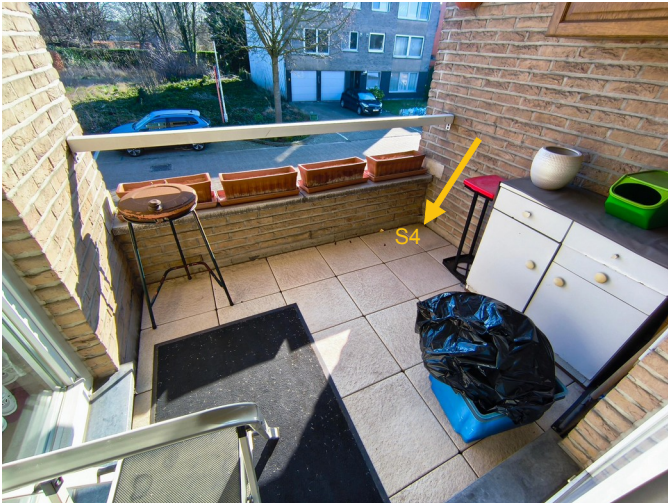
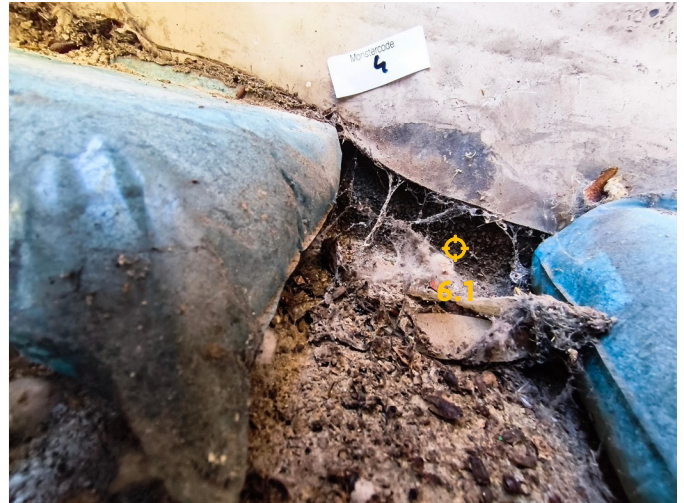
Fiche 6: Bitumen terras.

Geen asbest

#	Type	Referentie	Resultaat
6.1	Puntmonster	4	Geen asbest

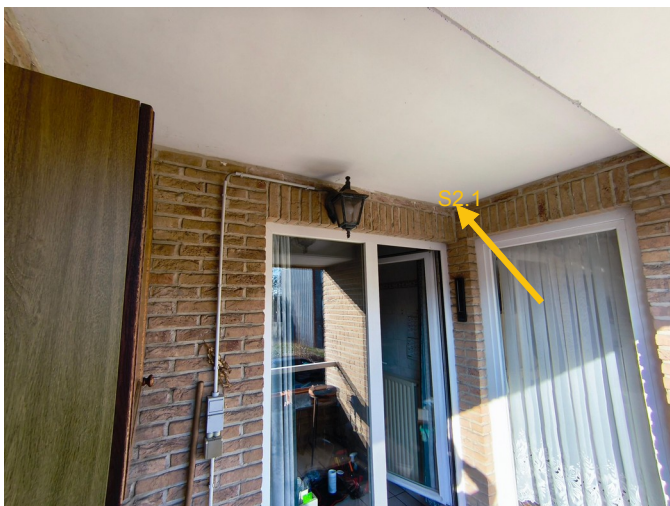
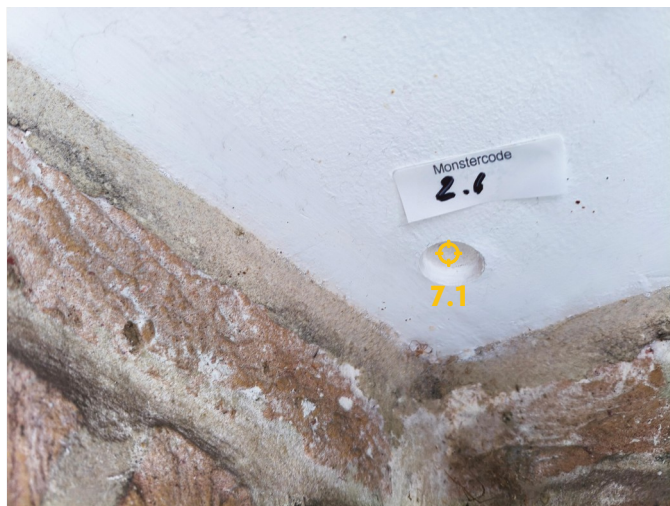
Fiche 7: Pleisterwerken terras (plafond).

Geen asbest

#	Type	Referentie	Resultaat
7.1	Mengmonster	2.1	Geen asbest

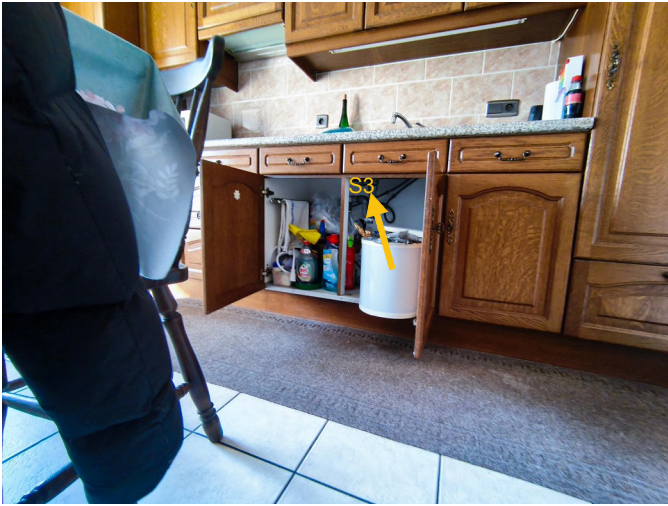
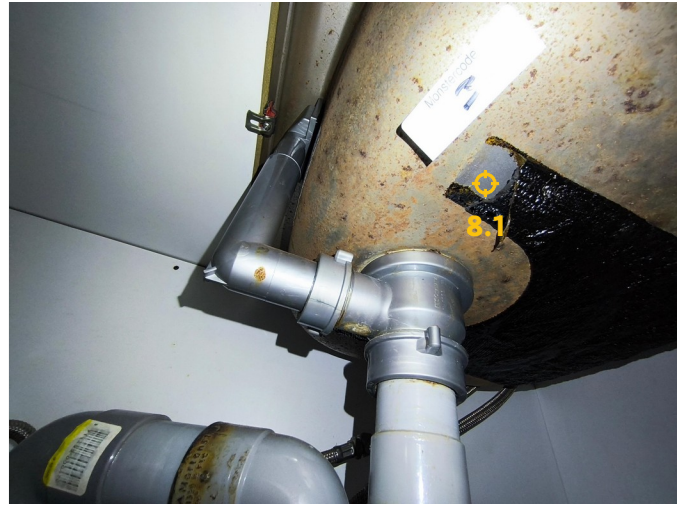
Fiche 8: Ontdreuningsplaat.

Geen asbest

#	Type	Referentie	Resultaat
8.1	Puntmonster	3	Geen asbest

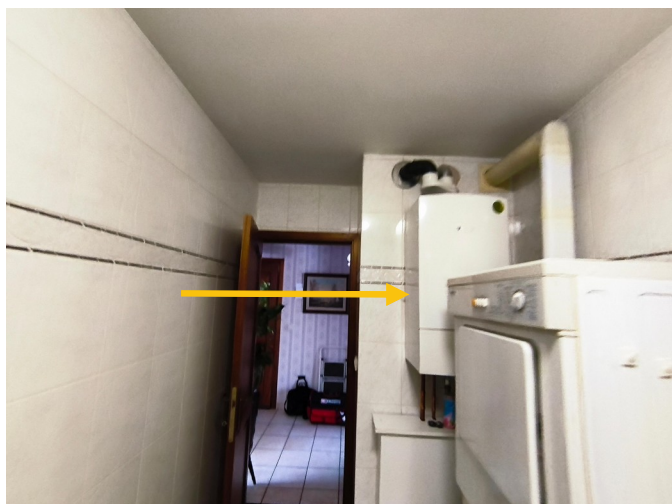
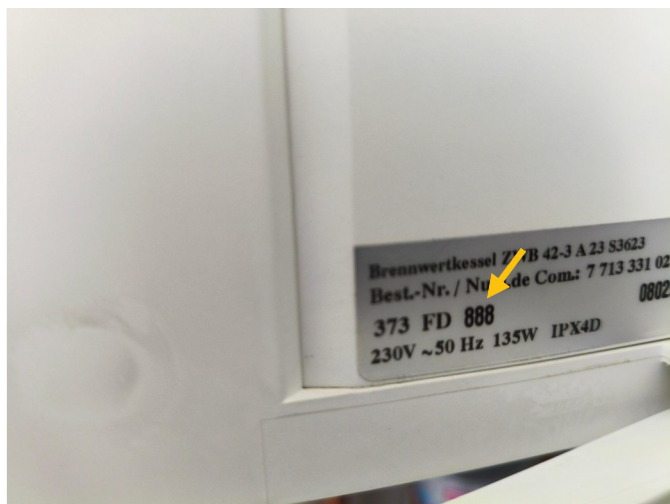
Beschrijving	Notitie	Terug te vinden op plannen
Fiche 9: CV-installatie.	De CV ketel werd gecontroleerd(bwj 2008) en is niet asbest verdacht geen risico bouwjaar.	Plan 1.3: Grondplan appartement 0102
Fiche 10: Plat dak garagebox 6.	Roofing van een appartementsgebouw of garages in serie behoort tot de gemeenschappelijke delen. Voor dit gebouw is een attest van de gemene delen ter beschikking. Bitumen zijn niet asbesthoudend (analyse in bijlage). Bij werken of schade dit melden bij de gebouwbeheerder	Plan 2.1: Grondplan garagebox 6
Fiche 11: Buitenschrijnwerk.	De gebruikte siliconen kit (kozijn/muurkozijn/beglazing) is niet asbestverdacht	Plan 1.4: Grondplan appartement 0102

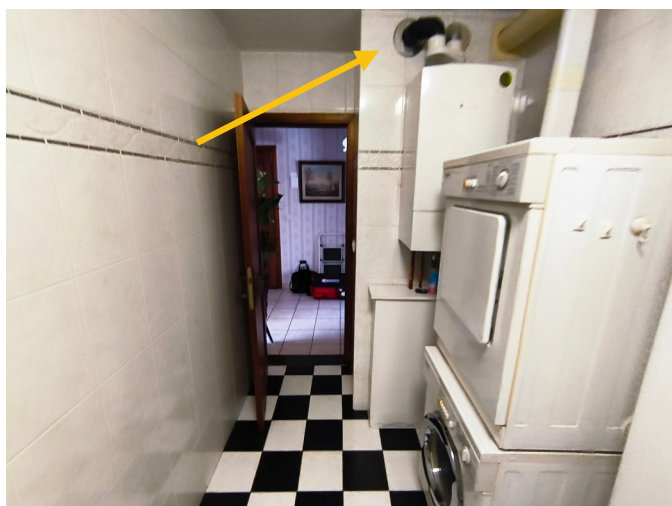
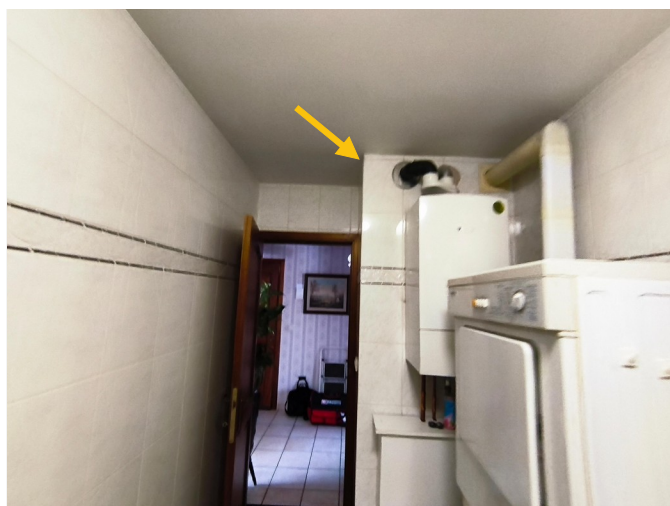
Beschrijving	Notitie	Terug te vinden op plannen
Fiche 12: Schachten/kokers.	Geen weet van gebruikte toepassingen in en rond schachten/kokers. Extra controle bij renovatie sterk aangeraden.	Plan 1.5: Grondplan appartement 102
