Asbestinventarisatetest

Lange Beeldekensstraat 242/3, 2060 Antwerpen

Attestnummer : 20260312-000002.000

Uitgegeven op : 12.03.2026

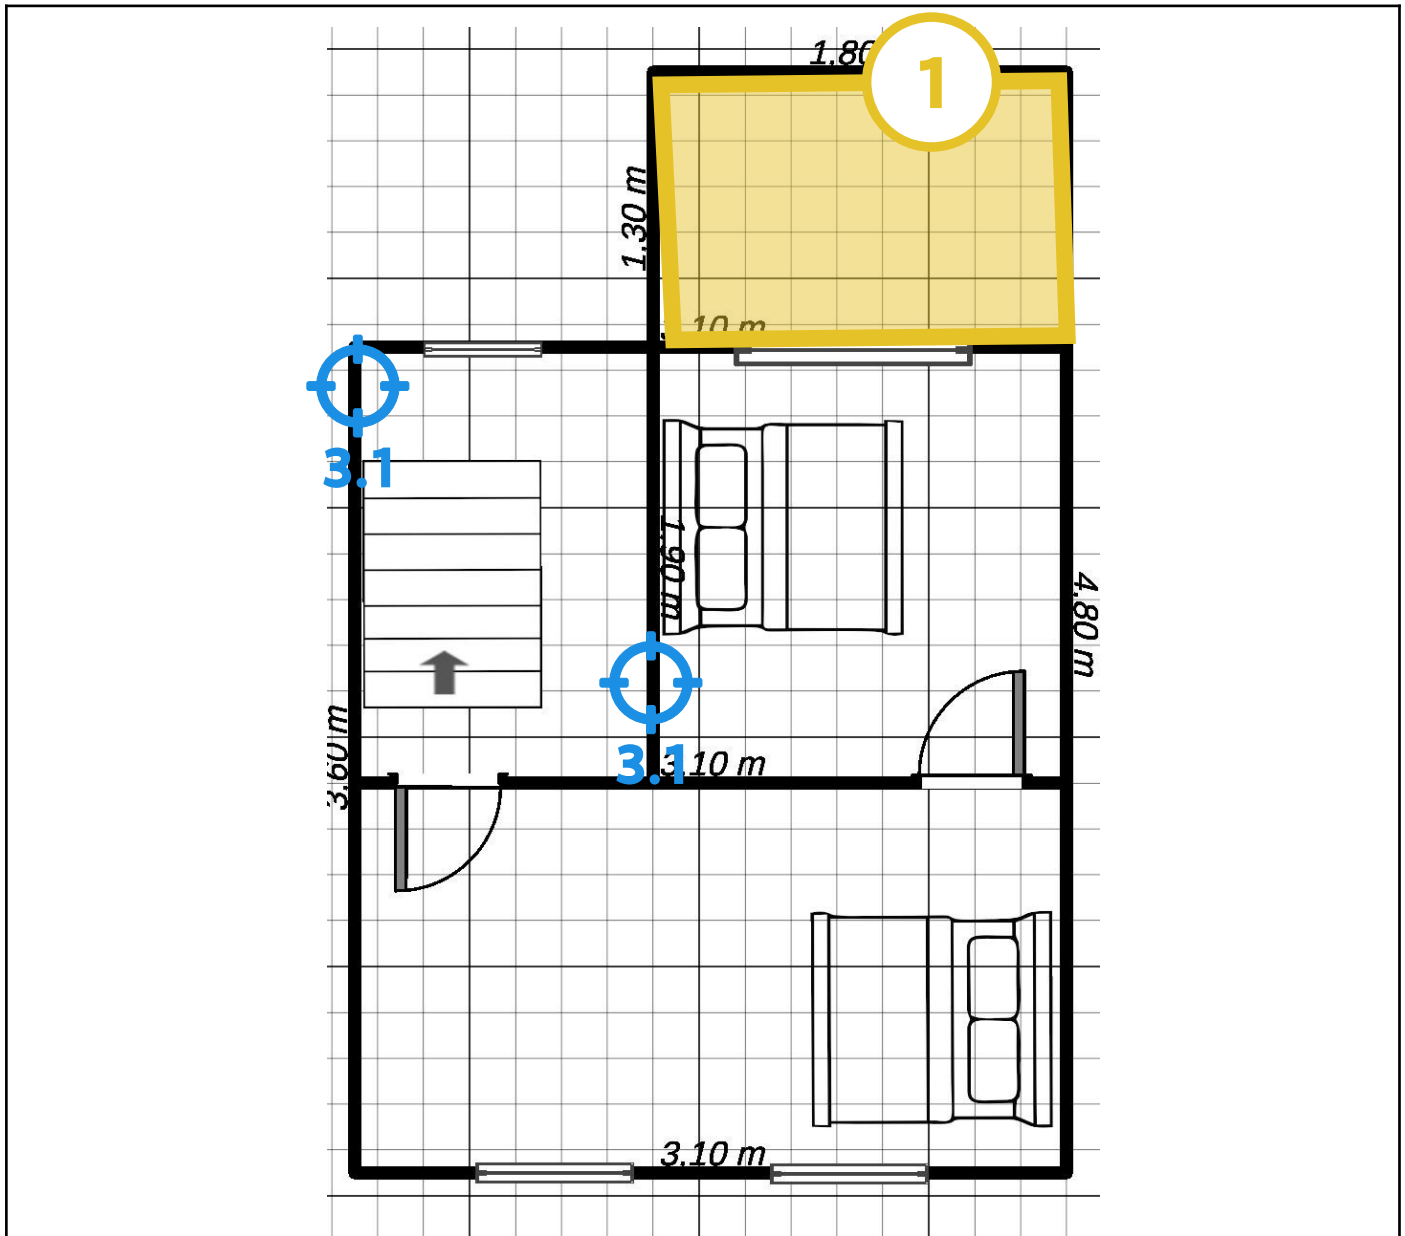
Plan 1.1: Appartement

Beschrijving	Type	Actie
1. Roofing	Asbestmateriaal	Zorgvuldig beheren
3. Pleisterwerk muren	Geen asbest	-
3.1 Code: A-01 pleisterwerk muren	Mengmonster	-

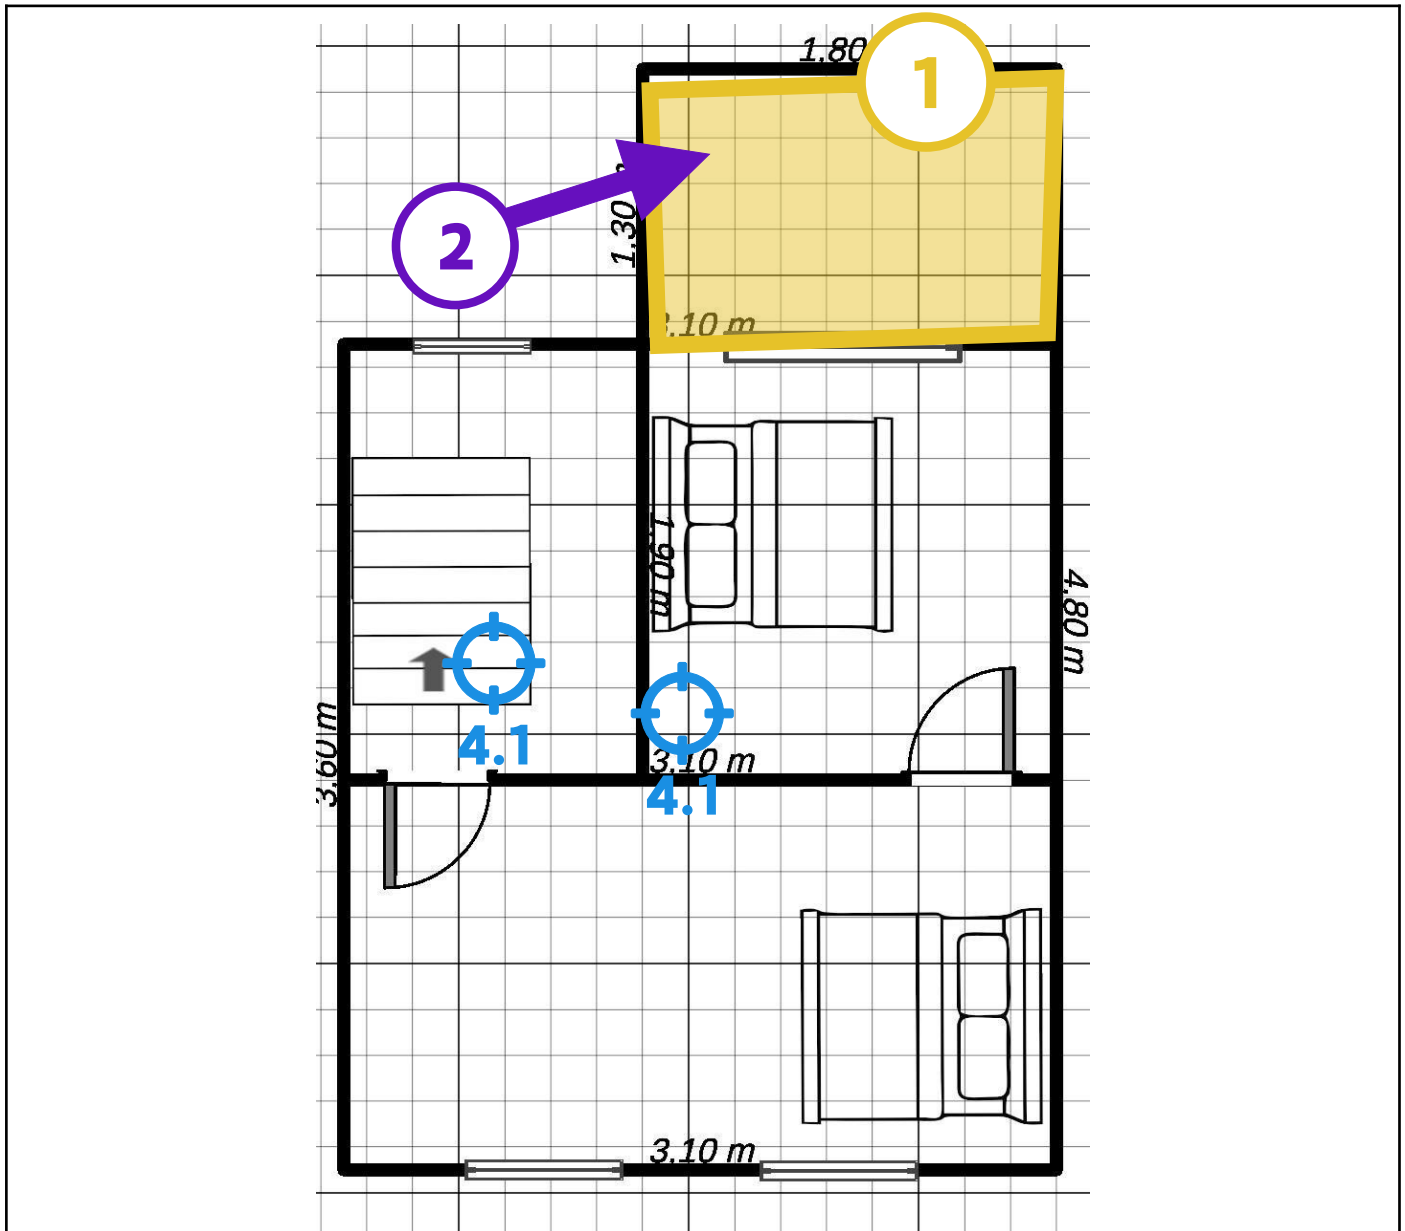
Plan 1.2: Appartement 1.1

Beschrijving	Type	Actie
1. Roofing	Asbestmateriaal	Zorgvuldig beheren
2. Schoorsteen	Beperking	-
4. Pleisterwerk plafond	Geen asbest	-
4.1 Code: A-02 pleisterwerk plafond	Mengmonster	-

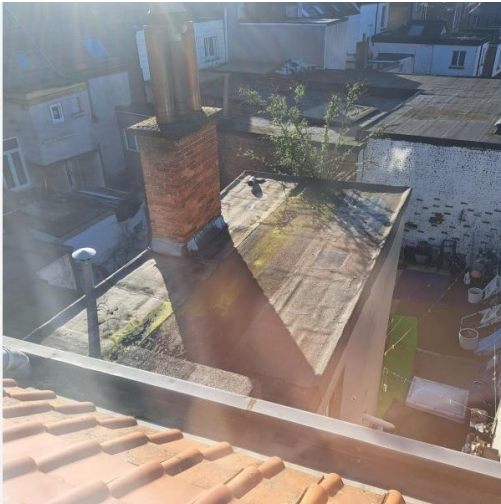
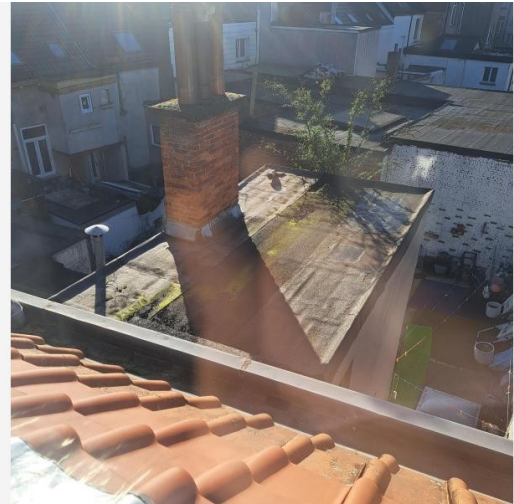
Het asbestmateriaal valt onder de mijlpaal van 2040.

Eindbeoordeling materiaalrisico	Laag materiaalrisico en/of verlaagde kans op vezelvrijgave
---------------------------------	--

Beschrijving	Roofing
Omgeving	Binnen
Primaire drager	Plat dak
Asbestmateriaal	Dak- en gevelbekleding - Roofing
Bindmiddel van asbestmateriaal	Bitumen (roofing, teer, asfalt)
Gebondenheid op basis van bindmiddel	Hecht
Hoeveelheid (oppervlakte - aantal)	<ul style="list-style-type: none">• 25,00 m² - 1 stuk
Totale oppervlakte	25,00 m ²
Eenvoudig bereikbaar	Ja
Bevestigingswijze	<ul style="list-style-type: none">• Verlijmd, ingegoten, versmeerd
Identificatiemethode	<p>De asbestdeskundige beoordeelt het materiaal als asbestverdacht en dus asbesthoudend, en dit zonder monstername.</p> <p>Motivatie: De monstername brengt andere schade aan dan schade die inherent is aan de monstername.</p>
Destructieve handeling voor identificatie	Nee

- Zorg voor een veilig beheer. Vermijd het beschadigen van het asbestmateriaal. Controleer de toestand jaarlijks op wijzigingen.
- Voer bijkomende staalname(s) uit.

- Eenvoudige handelingen: mag via doe-het-zelf of door werknemer(s) met opleidingsattest eenvoudige handelingen
Zorg voor de nodige beschermingsmiddelen: masker type P3 en beschermoverall type 5/6. Breng de toepassing naar een erkend inzamelpunt. Een toepassing die niet kan worden verwijderd zonder te breken, te beschadigen of scheuren moet verplicht via hermetische zone verwijderd worden. Roep de hulp in van een erkende verwijderaar U vindt alle info omtrent verwijdering op www.ovam.be

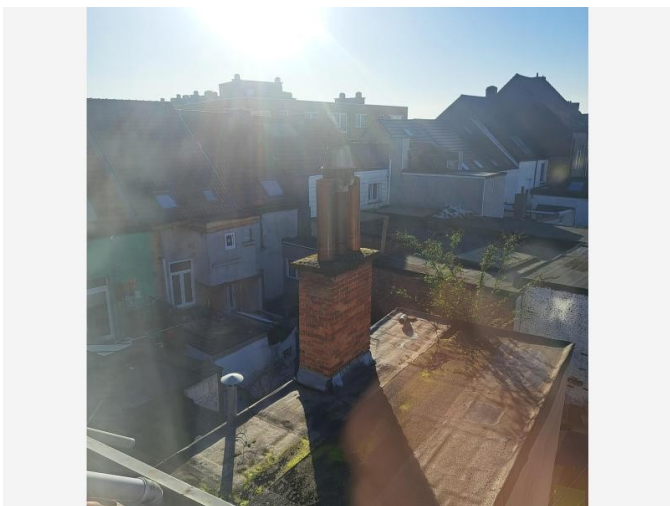
Situeringfoto

Tijdelijke beperking

Reden: Het te onderzoeken materiaal situeert zich hoger dan 3,50 m te rekenen vanaf een veilige ondergrond

Uitleg van de asbestdeskundige: Er is geen directe toegang tot het platte dak. Volgens de regelgeving mag een inspectie niet worden uitgevoerd vanaf een hoogte van meer dan 3,5 meter zonder bijkomende veiligheidsmaatregelen. Voor een correcte beoordeling is daarom een destructieve inspectie vereist.

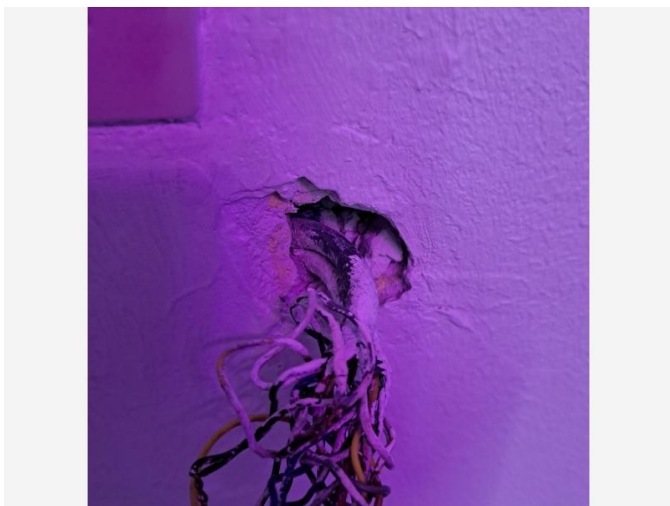
Geen asbest

#	Type	Referentie	Resultaat
3.1	Mengmonster	A-01 pleisterwerk muren	Geen asbest

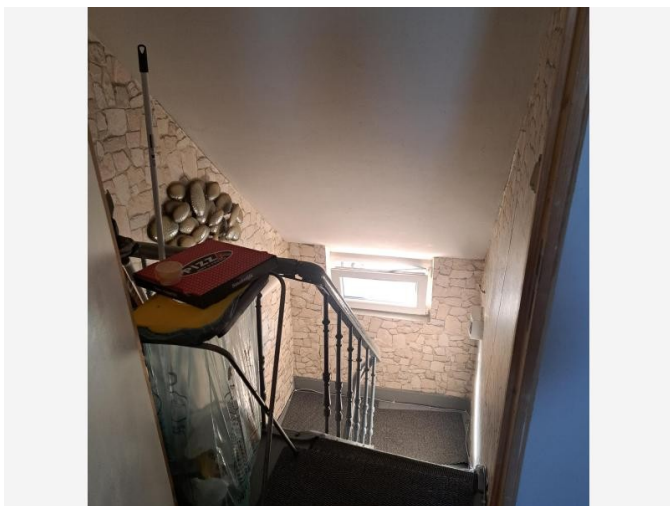
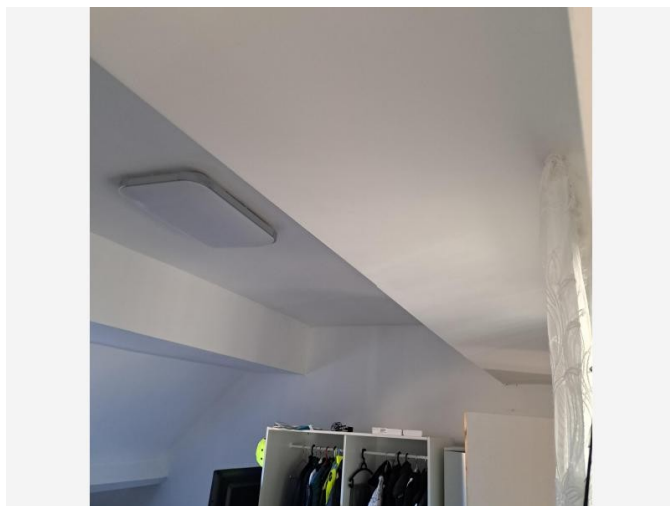
Geen asbest

#	Type	Referentie	Resultaat
4.1	Mengmonster	A-02 pleisterwerk plafond	Geen asbest
