Asbestinventarisatetest

Lange Beeldekensstraat 242/2, 2060 Antwerpen

Attestnummer : 20260311-000586.000

Uitgegeven op : 11.03.2026

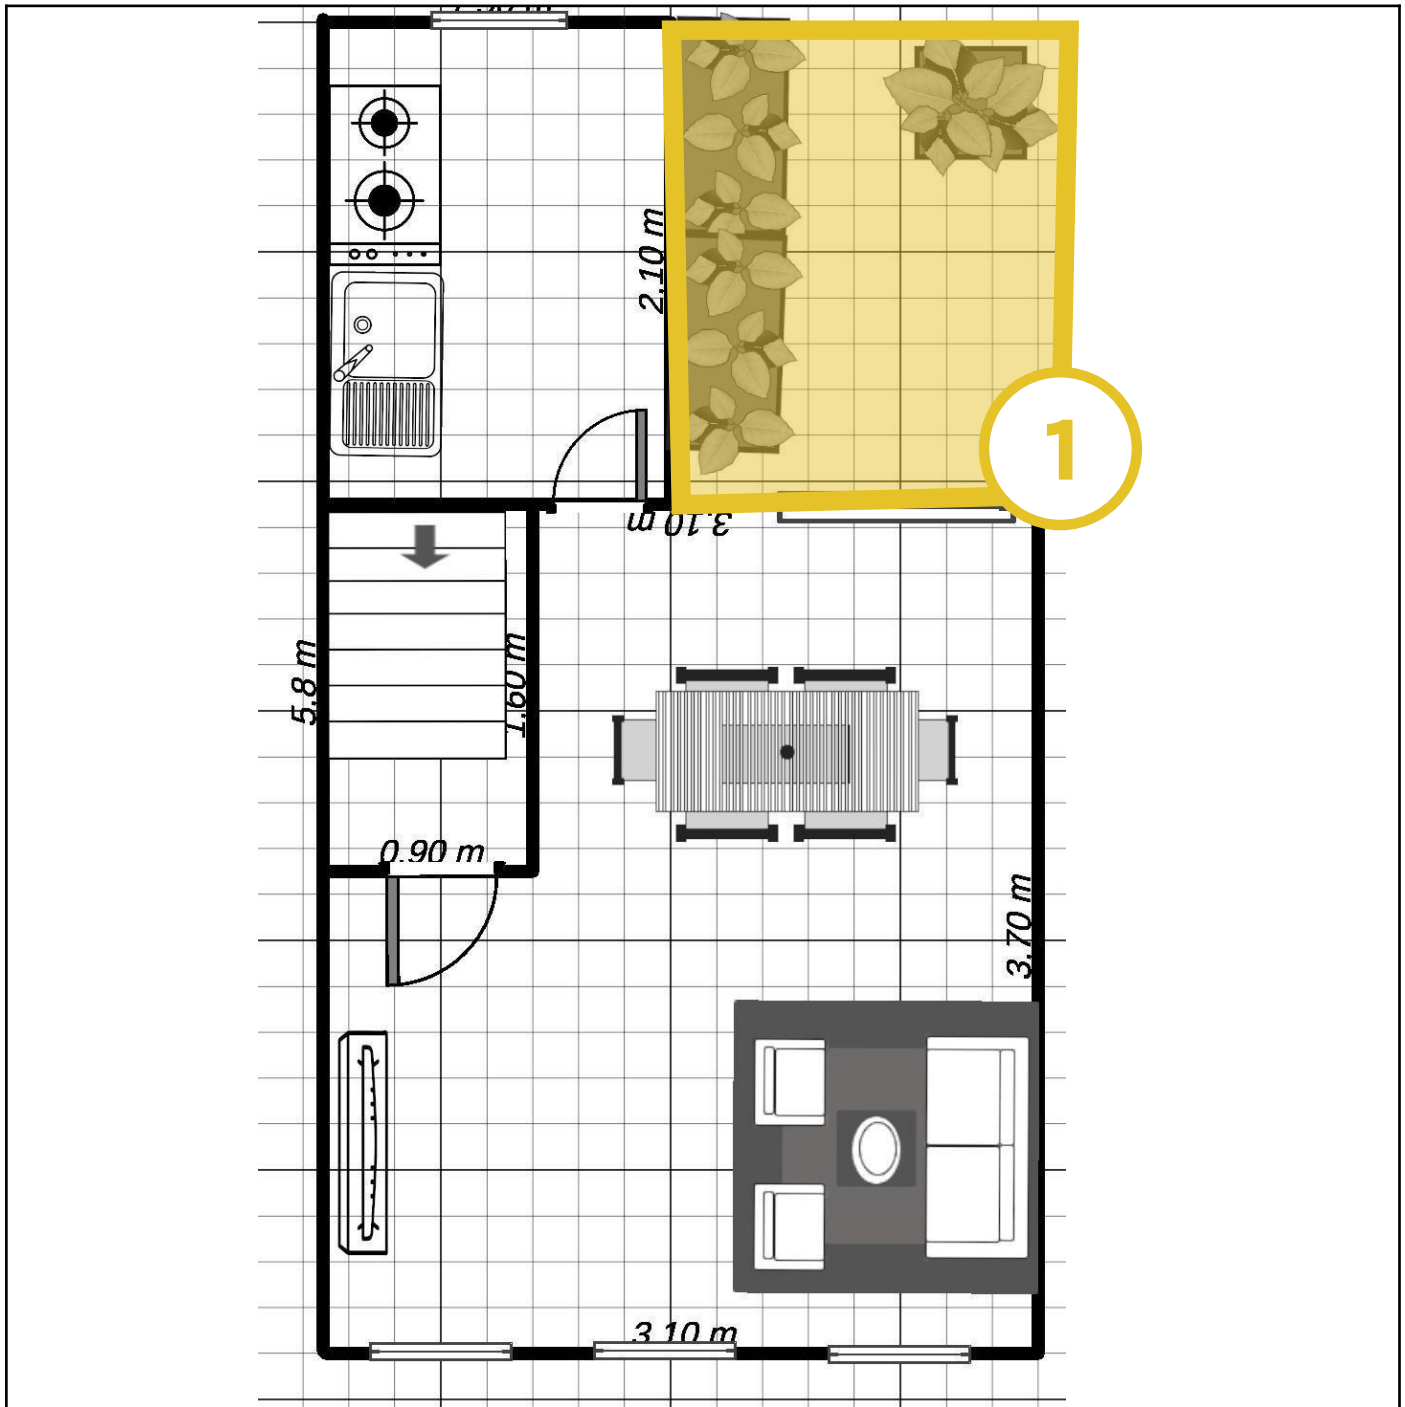
Plan 1.3: Appartement 1.2

Beschrijving	Type	Actie
1. Roofing - dak	Asbestmateriaal	Zorgvuldig beheren

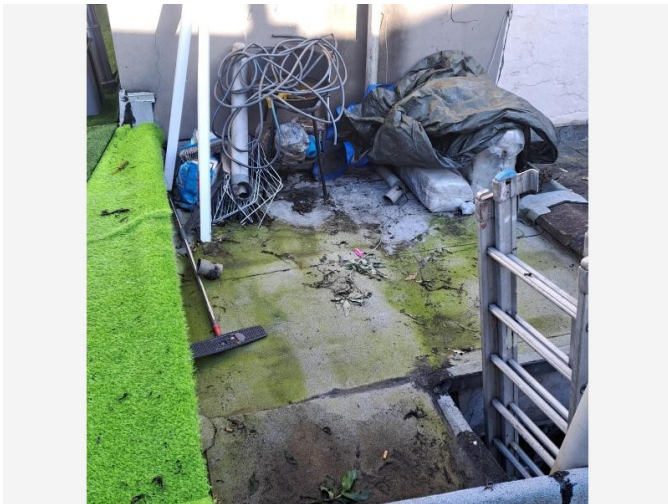
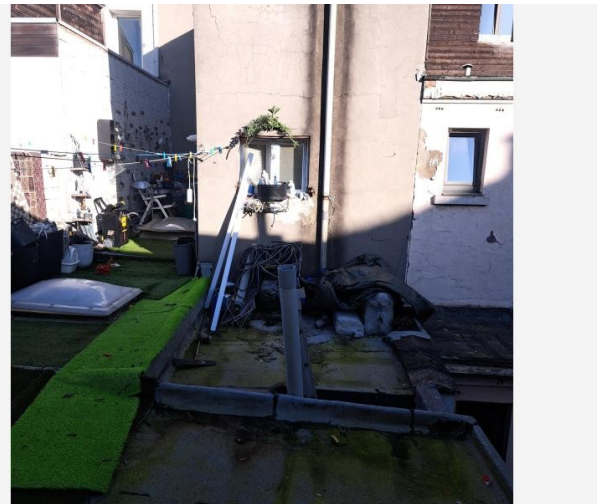
Het asbestmateriaal valt onder de mijlpaal van 2040.

Eindbeoordeling materiaalrisico	Laag materiaalrisico en/of verlaagde kans op vezelvrijgave
---------------------------------	--

Gebondenheid	Categorie 1: hechtgebonden in oorsprong
Asbestsoort (vezeltype)	Alleen chrysotiel aanwezig
Asbestconcentratie	Laag (< 50%)
Afschermingsgraad van het gehele materiaal	Geheel of deels vrij aan de buitenlucht, maar geen contact met binnenlucht
Toestand van het materiaal	Licht beschadigd, licht verweerd. Intacte calciumsilicaatplaat of materiaal met categorie 3-gebondenheid

Beschrijving	Roofing - dak
Omgeving	Buiten
Primaire drager	Plat dak
Asbestmateriaal	Dak- en gevelbekleding - Roofing
Bindmiddel van asbestmateriaal	Bitumen (roofing, teer, asfalt)
Gebondenheid op basis van bindmiddel	Hecht
Hoeveelheid (oppervlakte - aantal)	<ul style="list-style-type: none">• 30,00 m² - 1 stuk
Totale oppervlakte	30,00 m ²
Eenvoudig bereikbaar	Ja
Bevestigingswijze	<ul style="list-style-type: none">• Verlijmd, ingegoten, versmeerd
Identificatiemethode	<p>De asbestdeskundige beoordeelt het materiaal als asbestverdacht en dus asbesthoudend, en dit zonder monstername.</p> <p>Motivatie: De monstername brengt andere schade aan dan schade die inherent is aan de monstername.</p>
Destructieve handeling voor identificatie	Nee

- Zorg voor een veilig beheer. Vermijd het beschadigen van het asbestmateriaal. Controleer de toestand jaarlijks op wijzigingen.
- Voer bijkomende staalname(s) uit.

- Eenvoudige handelingen: mag via doe-het-zelf of door werknemer(s) met opleidingsattest eenvoudige handelingen
Zorg voor de nodige beschermingsmiddelen: masker type P3 en beschermoverall type 5/6. Breng de toepassing naar een erkend inzamelpunt. Een toepassing die niet kan worden verwijderd zonder te breken, te beschadigen of scheuren moet verplicht via hermetische zone verwijderd worden. Roep de hulp in van een erkende verwijderaar U vindt alle info omtrent verwijdering op www.ovam.be

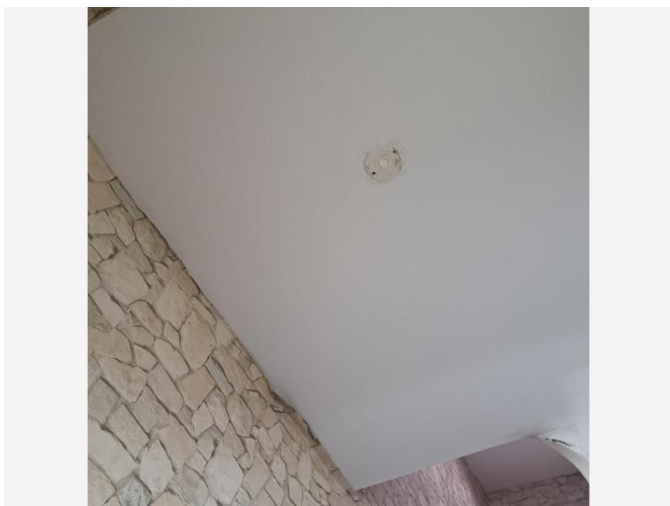
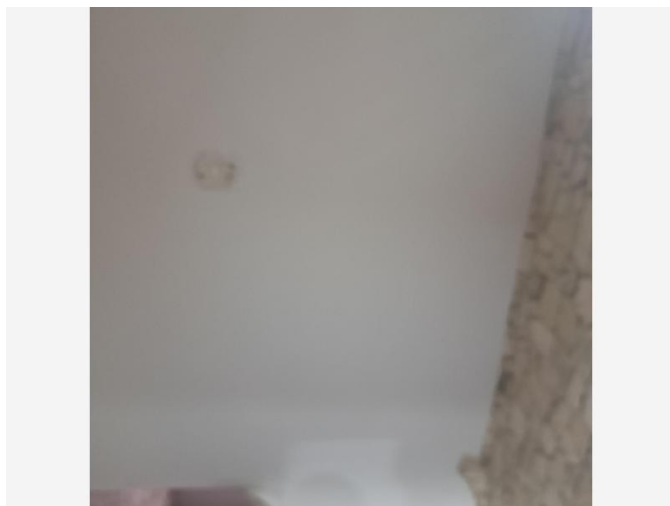
Geen asbest

#	Type	Referentie	Resultaat
2.1	Mengmonster	A-02 pleisterwerk plafond	Geen asbest

Beschrijving	Pleisterwerk plafond
Omgeving	Binnen
Primaire drager	Plafond
Bindmiddel van materiaal	Gips - kalk
Gebondenheid op basis van bindmiddel	Niet-hechtgebonden
Hoeveelheid (oppervlakte - dikte - aantal)	• 100,00 m ² - 1,00 cm - 1 stuk
Totaal volume	1,00 m ³
Identificatiemethode	Een monstername door de asbestdeskundige met laboanalyse door een asbestlabo.
Destructieve handeling voor identificatie	Nee

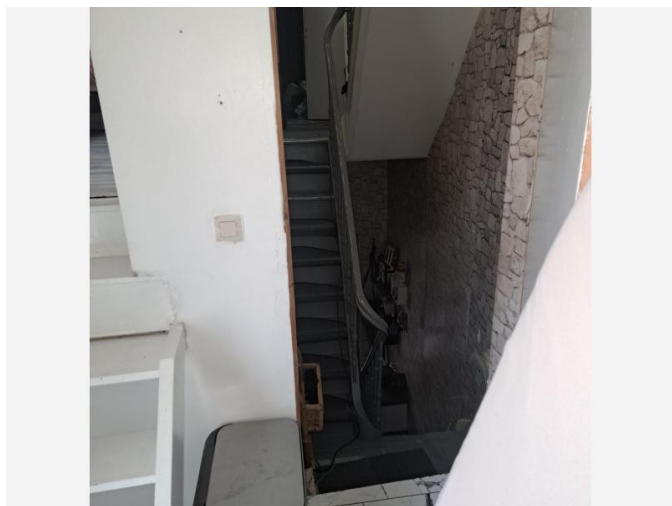
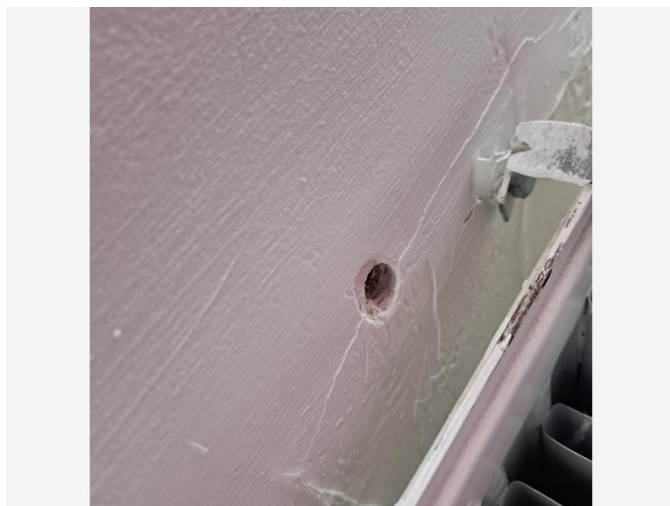
Geen asbest

#	Type	Referentie	Resultaat
3.1	Mengmonster	A-01 pleisterwerk muren	Geen asbest

Beschrijving	Pleisterwerk muren
Omgeving	Binnen
Primaire drager	Binnenwand
Bindmiddel van materiaal	Gips - kalk
Gebondenheid op basis van bindmiddel	Niet-hechtgebonden
Hoeveelheid (oppervlakte - dikte - aantal)	• 100,00 m ² - 1,00 cm - 1 stuk
Totaal volume	1,00 m ³
Identificatiemethode	Een monstername door de asbestdeskundige met laboanalyse door een asbestlabo.
Destructieve handeling voor identificatie	Nee
