Asbestinventarisatetest

Dwarsdreef 1, 2970 Schilde

Attestnummer : 20250919-000234.002

Uitgegeven op : 23.09.2025

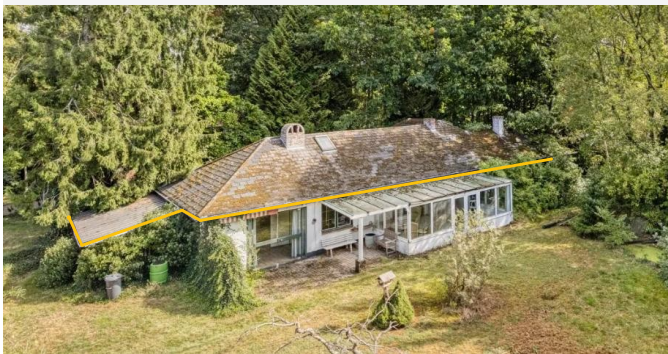
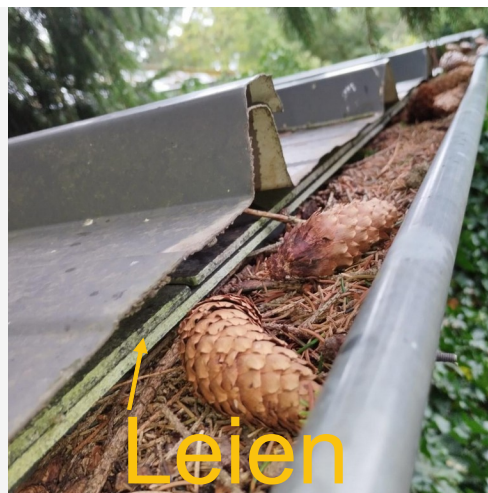
Fiche 1: Slib/sediment dakgoot.

Asbestmateriaal - afvalstof

Het asbestmateriaal valt onder de mijlpaal van 2040.

Dringend verwijderen

- Verwijder het asbestafval.
- Voer bijkomende staalname(s) uit.

- Eenvoudige handelingen: mag via doe-het-zelf of door werknemer(s) met opleidingsattest eenvoudige handelingen
Reinig de dakgoten om asbesthoudend sediment of slib te verwijderen.

Voor verwijdering het slib extra bevochtigen of fixeren om stof te voorkomen , niet breken om stof te beperken .

Schep het mos in dubbel plastic zak , sluit dit luchtdicht af , en breng dit naar een erkend verwerker . Slib behoort tot niet hechtgebonden afval.

Reinig de dakgoot en het gebruikt materiaal met overvloedig water.

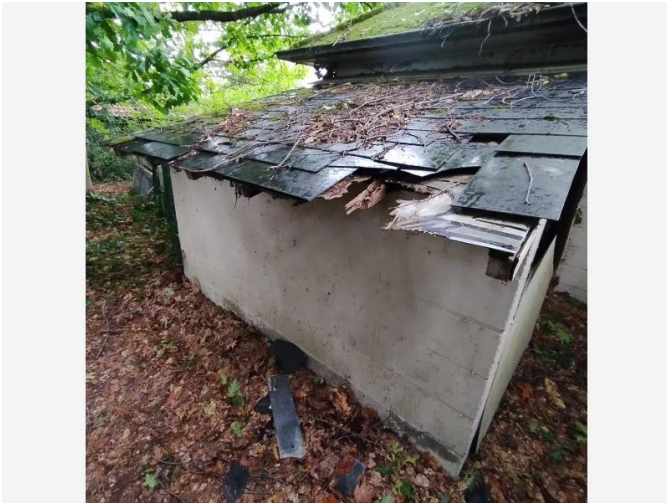
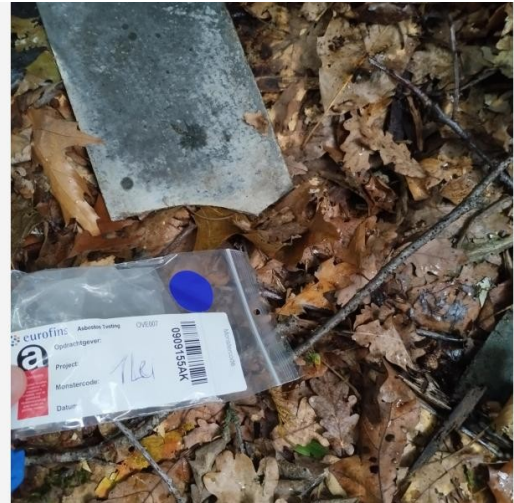
Het asbestmateriaal valt onder de mijlpaal van 2040.

Dringend verwijderen

Beschrijving	Asbestcement afval leien
Type afvalstof	Betreft resten (contaminatie) van verwerking of beschadiging
Type resten (contaminatie)	<ul style="list-style-type: none">• Stukken, fragmenten (los, opliggend)
Besmette materialen	<ul style="list-style-type: none">• Bodem
Bron van de resten	Leien dak.
Omgeving	Buiten
Primaire drager	Bodem
Gebondenheid resten	Hecht
Hoeveelheid (gewicht - aantal)	<ul style="list-style-type: none">• 1,00 kg - 1 stuk
Totaal gewicht	1,00 kg
Eenvoudig bereikbaar	Ja
Identificatiemethode	Vaststelling zonder monsternamen
Opmerking	De vermelde hoeveelheid betreft een beredeneerde schatting. Er worden geen rechten verleend aan deze hoeveelheid.

- Verwijder het asbestafval.
- Voer bijkomende staalname(s) uit.

- Eenvoudige handelingen: mag via doe-het-zelf of door werknemer(s) met opleidingsattest eenvoudige handelingen
EH via doe-het zelf.

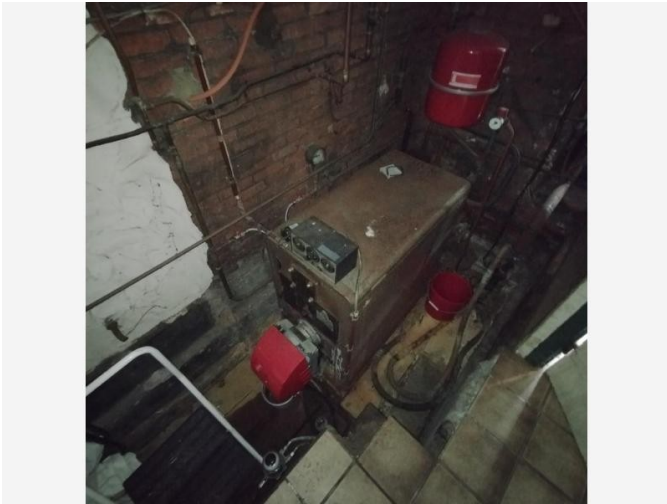
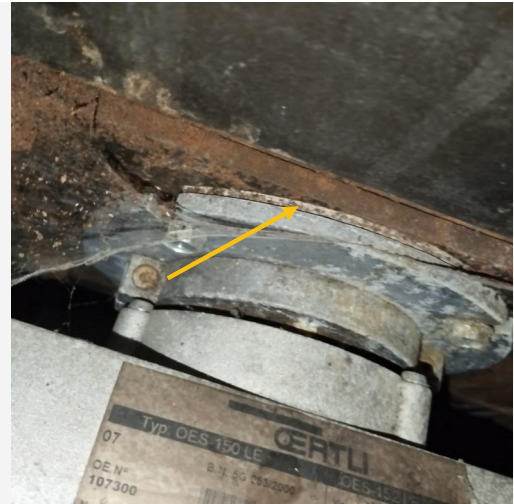
Het asbestmateriaal valt onder de mijlpaal van 2034.

Verwijderen

Eindbeoordeling materiaalrisico	Laag materiaalrisico en/of verlaagde kans op vezelvrijgave
---------------------------------	--

Gebondenheid	Categorie 2: niet-hechtgebonden met matrix
Asbestsoort (vezeltype)	Alleen chrysotiel
Asbestconcentratie	Hoog ($\geq 50\%$)
Afschermingsgraad van het gehele materiaal	Enkel randen niet afgeschermd maar geen contact met binnenluchtstromen
Toestand van het materiaal	Licht beschadigd, licht verweerd. Intact calciumsilicaatmateriaal of categorie III 'gebondenheid'

Beschrijving	HVAC
Omgeving	Binnen
Primaire drager	HVAC infrastructuur en uitrusting
Asbestmateriaal	Pakking, dichting
Bindmiddel van asbestmateriaal	Karton - papier - viltachtig
Gebondenheid op basis van bindmiddel	Niet-hechtgebonden
Hoeveelheid (gewicht - aantal)	<ul style="list-style-type: none">• 1,00 kg - 1 stuk
Totaal gewicht	1,00 kg
Eenvoudig bereikbaar	Ja
Bevestigingswijze	<ul style="list-style-type: none">• Geklemd
Identificatiemethode	Vaststelling zonder monstername
Destructieve handeling voor identificatie	Nee
Opmerking	Geen bouwjaar gevonden. Merk niet meer leesbaar. Pakkingen zichtbaar en als verdacht beoordeeld. Het asbesthoudend materiaal is visueel zichtbaar maar te controleren door een opgeleid techniekier of er al onderdelen werden vervangen tijdens het onderhoud. Mogelijks nog meerdere toepassingen aanwezig in het toestel.

- Zorg voor een veilig beheer. Vermijd het beschadigen van het asbestmateriaal. Controleer de toestand jaarlijks op wijzigingen.

- Eenvoudige handelingen: mag via doe-het-zelf of door werknemer(s) met opleidingsattest eenvoudige handelingen
EH via doe -het zelf :Standaard dragen van de nodige wegwerp beschermingsmiddelen FFP 3 masker , handschoenen en tyvec CAT III type 5-6

Bevochtig het materiaal en verpak in dubbel plastic folie Bij een eenvoudige handeling zal de leiding doorgeslepen worden en de flens met pakking ongeopend afgevoerd worden

- Hermetische zone (erkend asbestverwijderaar)
Bij HZ wordt de flens ter plaatse geopend en gesaneerd.

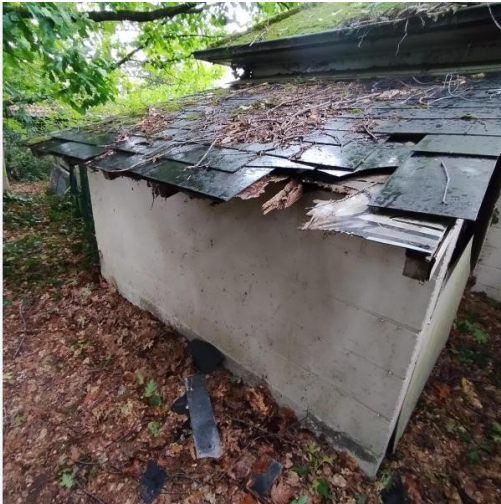
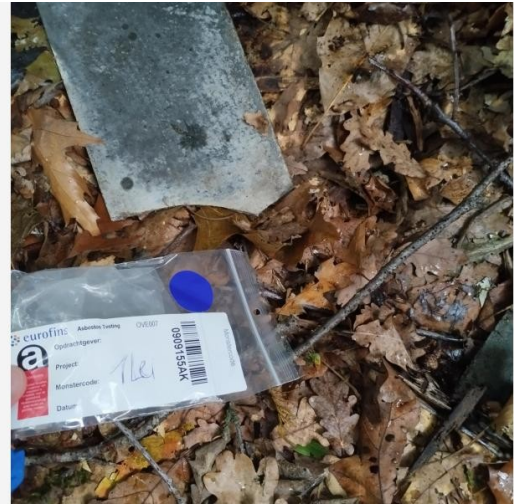
Het asbestmateriaal valt onder de mijlpaal van 2034.

Verwijderen

Eindbeoordeling materiaalrisico	Verhoogd materiaalrisico en/of verhoogde kans op vezelvrijgave
---------------------------------	--

Gebondenheid	Categorie 1: hechtgebonden in oorsprong
Asbestsoort (vezeltype)	Alleen chrysotiel
Asbestconcentratie	Laag (< 50%)
Afschermingsgraad van het gehele materiaal	Geheel of deels vrij aan de buitenlucht
Toestand van het materiaal	Matig beschadigd, matig verweerd

#	Type	Referentie	Resultaat
4.1	Puntmonster	lei	Chrysotiel

Beschrijving	Dak/gevelleien (met staalname)
Omgeving	Buiten
Primaire drager	Schuin dak
Asbestmateriaal	Dak- en gevelbekleding - Lei, shingle
Bindmiddel van asbestmateriaal	Cement
Gebondenheid op basis van bindmiddel	Hecht
Hoeveelheid (oppervlakte - aantal)	<ul style="list-style-type: none">• 450,00 m² - 1 stuk
Totale oppervlakte	450,00 m ²
Eenvoudig bereikbaar	Ja
Bevestigingswijze	<ul style="list-style-type: none">• Geklemd• Genageld, geniet
Identificatiemethode	Vaststelling met monstername
Destructieve handeling voor identificatie	Nee
Opmerking	<p>Er werd een staal genomen aan een uitstekend stuk waardoor de waterdichtheid van de dakbedekking niet in het gedrang komt.</p> <p>De vermelde oppervlaktes, diktes en volumes betreffen een beredeneerde schatting. Er worden geen rechten verleend aan deze oppervlaktes/diktes/volumes.</p>

- Verwijder dit asbestmateriaal zo snel mogelijk. Volg de toestand goed op.
- Hemelwater dat afspoelt van asbestcement daken of gevels kan asbestdeeltjes bevatten. Gebruik het enkel voor gesloten circuits (bv. spoelen toiletten). Reinig na het vervangen van het dak of de gevel de dakgoten en regenwaterput of -ton om asbesthoudend sediment of slib te verwijderen

- Eenvoudige handelingen: mag via doe-het-zelf of door werknemer(s) met opleidingsattest eenvoudige handelingen
EH via doe-het zelf Standaard dragen van de nodige wegwerp beschermingsmiddelen FFP 3 masker , handschoenen en tyvec CAT III type 5-6 , afwasbaar schoeisel Indien mogelijk de ondervloer afdekken , leien voorzichtig verwijderen, extra fixeren, niet breken , niet gooien, onmiddellijk verpakken of voorzichtig in container met asbest bag plaatsen. Voldoende benevelen/bevochtigen tijdens de duur van de werken. Gebruik geen storkokers. Voor hechtgebonden toepassingen: Bij verwijdering door doe-het-zelf moet men dit afval dubbel en luchtdicht verpakt aandienen bij het gemeentelijk recyclagepark. Men raadpleegt best op voorhand de voorwaarden van het recyclagepark. Indien leien in slechte staat zijn en kans bestaat op breken : Eenvoudige handeling opgeleid personeel , alle werknemer(s) moeten wel beschikken over een opleidingsattest eenvoudige handelingen 8u Zie ook link Zie <https://ovam.vlaanderen.be/wie-mag-wat->

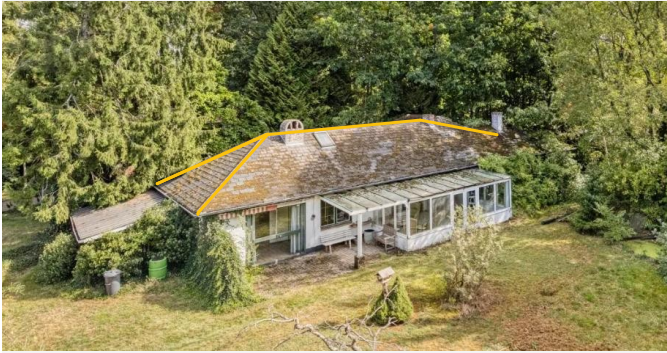
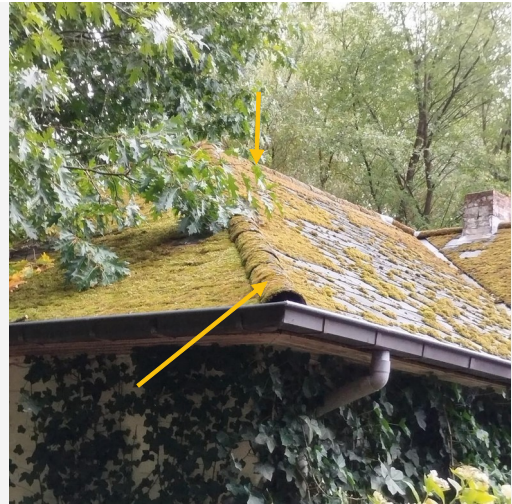
Het asbestmateriaal valt onder de mijlpaal van 2034.

Verwijderen

- Eenvoudige handelingen: mag via doe-het-zelf of door werknemer(s) met opleidingsattest eenvoudige handelingen
EH via doe-het zelf Standaard dragen van de nodige wegwerp beschermingsmiddelen FFP 3 masker , handschoenen en tyvec CAT III type 5-6 , afwasbaar schoeisel Indien mogelijk de ondervloer afdekken , nokpannen/windveren voorzichtig verwijderen, extra fixeren, niet breken , niet gooien, onmiddellijk dubbel verpakken , luchtdicht afsluiten of voorzichtig in container met asbest bag plaatsen. Voldoende benevelen/bevochtigen tijdens de duur van de werken. Indien nokpannen/windveren in slechte staat zijn en kans bestaat op breken : Eenvoudige handeling opgeleid personeel , alle werknemer(s) moeten wel beschikken over een opleidingsattest eenvoudige handelingen 8u Voor hechtgebonden toepassingen: Bij

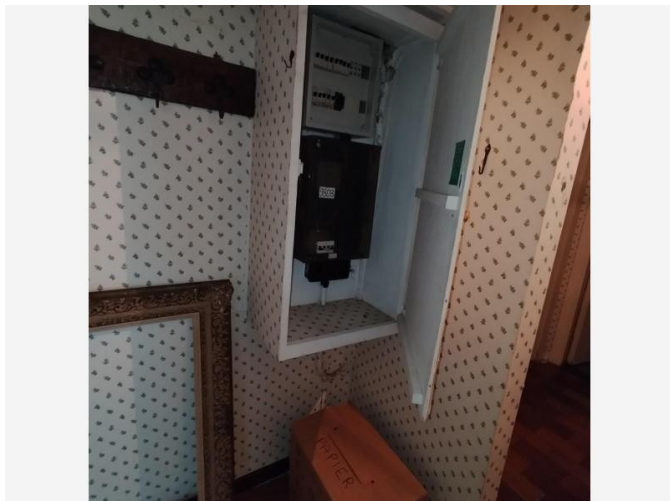
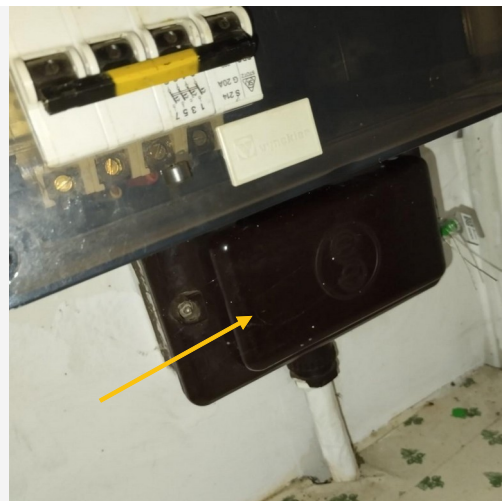
Fiche 6: Bakeliet toep.(schakelaars-verdeeldozen-radiatorknoppen)

Asbestmateriaal

Beschrijving	Bakeliet toep.(schakelaars-verdeeldozen-radiatorknoppen)
Omgeving	Binnen
Primaire drager	Communicatie en elektrische infrastructuur en uitrusting
Asbestmateriaal	Plaat, paneel, tablet - Type Bakeliet
Bindmiddel van asbestmateriaal	Kunststof of -hars
Gebondenheid op basis van bindmiddel	Hecht
Hoeveelheid (oppervlakte - dikte - aantal)	<ul style="list-style-type: none"> • 0,10 m² - 1,00 cm - 1 stuk
Totaal volume	0,001 m ³
Eenvoudig bereikbaar	Ja
Bevestigingswijze	<ul style="list-style-type: none"> • Geschroefd
Identificatiemethode	Vaststelling zonder monstername
Destructieve handeling voor identificatie	Nee
Opmerking	<p>Schakelaars-verdeeldozen-radiatorknoppen aanwezig, te herkennen aan donkere kleur. Het is moeilijk te bepalen of de bakeliettoepassingen in de woning ook effectief asbesthoudend zijn (het kan ook gaan om de asbestvrije variant).</p> <p>Er werd geen monster genomen owv beschadiging aan een elektrisch gerelateerde toepassing, extra controle bij verwijdering van het verdacht materiaal.</p>

- Eenvoudige handelingen: mag via doe-het-zelf of door werknemer(s) met opleidingsattest eenvoudige handelingen
Schakelaars, stopcontacten en andere gelijkaardige toepassingen kunnen eenvoudig losgeschroefd worden --> EH doe-het-zelf. Afgesloten of verzegelde kast --> EH opgeleid techniker personeel 8u basisopleiding asbest. Voor elektrische infrastructuur en uitrusting dient u vooraleer men deze toepassing gaat bevochtigen de elektriciteit af te sluiten (zoniet elektrocutie-/brandgevaar). standaard dragen van de nodige wegwerp beschermingsmiddelen FFP 3 masker , handschoenen en tyvec CAT III type 5-6 , afspoelbaar schoeisel Losschroeven en dubbel verpakken in plastic , sluit luchtdicht af en breng dit als hechtgebonden afval naar een plaatselijk containerpark. Voor hechtgebonden toepassingen: Bij verwijdering door doe-het-zelf moet men dit afval dubbel en luchtdicht verpakt aandienen bij het gemeentelijk recyclagepark. Men raadpleegt best op voorhand de voorwaarden van het recyclagepark.

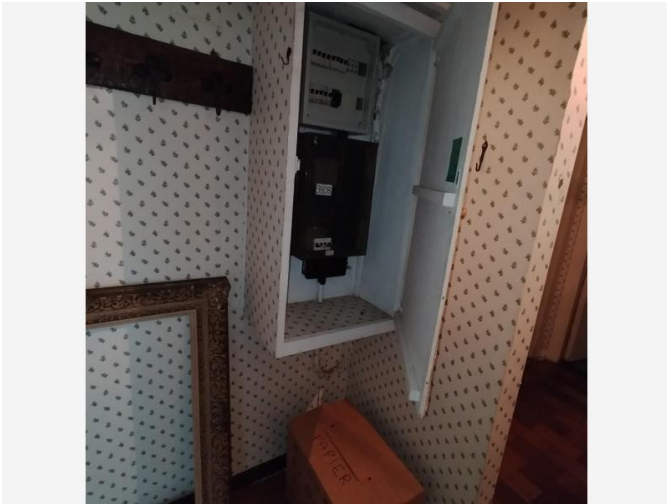
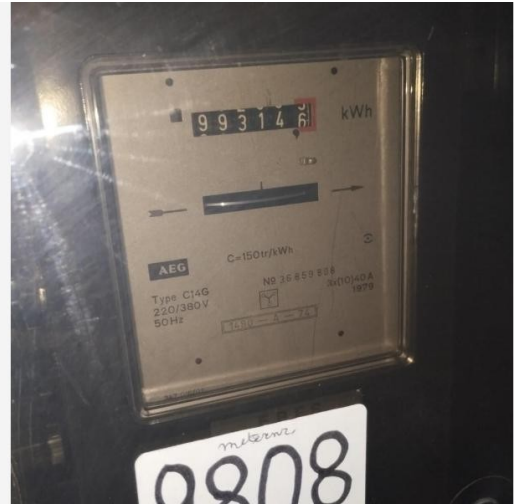
Beschrijving	Bakeliet Teller.
Omgeving	Binnen
Primaire drager	Communicatie en elektrische infrastructuur en uitrusting
Asbestmateriaal	Plaat, paneel, tablet - Type Bakeliet
Bindmiddel van asbestmateriaal	Kunststof of -hars
Gebondenheid op basis van bindmiddel	Hecht
Hoeveelheid (oppervlakte - dikte - aantal)	• 0,20 m ² - 1,00 cm - 1 stuk
Totaal volume	0,002 m ³
Eenvoudig bereikbaar	Ja
Bevestigingswijze	• Geschroefd
Identificatiemethode	Vaststelling zonder monstername
Destructieve handeling voor identificatie	Nee
Opmerking	Het is moeilijk te bepalen of de bakeliettoepassingen in de woning ook effectief asbesthoudend zijn (het kan ook gaan om de asbestvrije variant). Er werd geen monster genomen owv beschadiging aan een elektrisch gerelateerde toepassing, extra controle bij verwijdering van het verdacht materiaal. Vermoedelijk zal de toepassing verwijderd worden bij aanpassing van het elektriciteitsnetwerk.

- Eenvoudige handelingen: mag via doe-het-zelf of door werknemer(s) met opleidingsattest eenvoudige handelingen
EH via doe-het-zelf of opgeleid personeel (bij afbreken van de constructie) Wij adviseren door een aannemer of architect de stabiliteit te laten controleren. Indien de paal in zijn geheel verwijderd kan worden is dit mogelijk volgens techniek EH. Plaats indien nodig een andere steunpaal. Standaard dragen van de nodige wegwerp beschermingsmiddelen FFP 3 masker , handschoenen en tyvec CAT III type 5-6 , afspoelbaar schoeisel Extra bevochtigen van de bekistingspaal , beitel rondom de paal boven en onder voorzichtig los zonder de bekisting te breken , de bekistingspaal verpakken in dubbel plastic folie , luchtdicht afsluiten en afvoeren als hechtgebonden afval. Voor hechtgebonden toepassingen: Bij verwijdering door doe-het-zelf moet men dit afval dubbel en luchtdicht verpakt aandienen bij het gemeentelijk recyclagepark. Men raadpleegt best op voorhand de voorwaarden van het recyclagepark. Zie ook link Zie <https://ovam.vlaanderen.be/wie-mag-wat-verwijderen> <https://ovam.vlaanderen.be/voorzorgsmaatregelen-bij-asbestverwijdering> <https://ovam.vlaanderen.be/asbestafval-afvoeren> Zie ook wetgevend kader (website van de OVAM en CODEX boek VI titel 3).

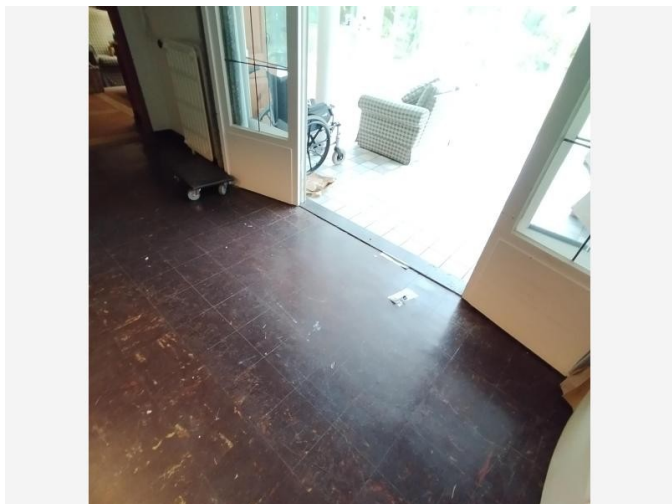
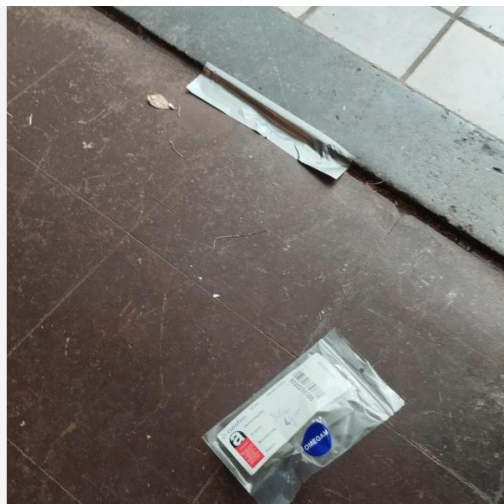
Beschrijving	Vinyl tegels (colovinyl)
Omgeving	Binnen
Primaire drager	Vloer
Asbestmateriaal	Prefab - afwerking - Tegel
Bindmiddel van asbestmateriaal	Kunststof of -hars
Gebondenheid op basis van bindmiddel	Hecht
Hoeveelheid (oppervlakte - dikte - aantal)	• 12,00 m ² - 0,10 cm - 1 stuk
Totaal volume	0,012 m ³
Eenvoudig bereikbaar	Ja
Bevestigingswijze	• Verlijmd, ingegoten, versmeerd
Identificatiemethode	Vaststelling met monstername
Destructieve handeling voor identificatie	Nee
Opmerking	De vermelde oppervlaktes en volumes betreffen een berekeneerde schatting. Er worden geen rechten verleend aan deze oppervlaktes/volumes. De dikte is een schatting die voorkomt uit de monsterplaatsen en is daarom niet altijd representatief

- Hermetische zone (erkend asbestverwijderaar) bevestiging gelijmd (wit of zwarte lijm) : HZ Erkend saneerder . Bij het lostrekken van de vinyl zal de onderlaag scheuren. Een kartonnen onderlaag is losgebonden. Lijmresten worden met een freesmachine verwijderd in een hermetische zone. Zie ook link Zie <https://ovam.vlaanderen.be/wie-mag-wat-verwijderen> <https://ovam.vlaanderen.be/voorzorgsmaatregelen-bij-asbestverwijdering> <https://ovam.vlaanderen.be/asbestafval-afvoeren> Zie ook wetgevend kader (website van de OVAM en CODEX boek VI titel 3). <http://werk.belgie.be/sites/default/files/content/documents/Welzijn%20op%20het%20werk/Regelgeving/Codex%20boek%20VI%20titel%203%20Asbest.pdf> methodiek verwijderingsmethodes worden achteraan in het attest verder toegelicht

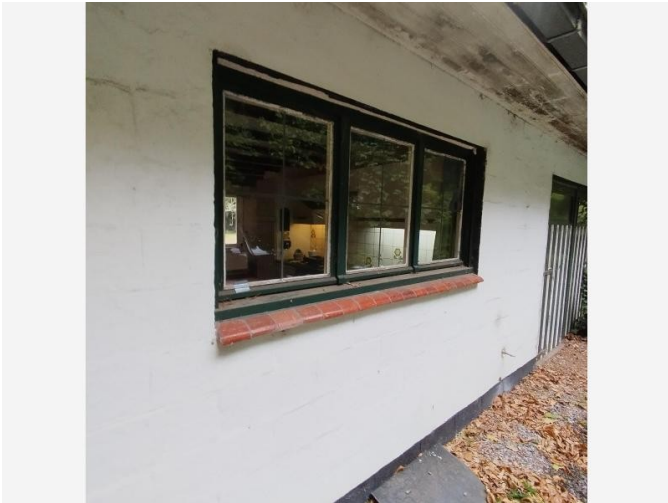
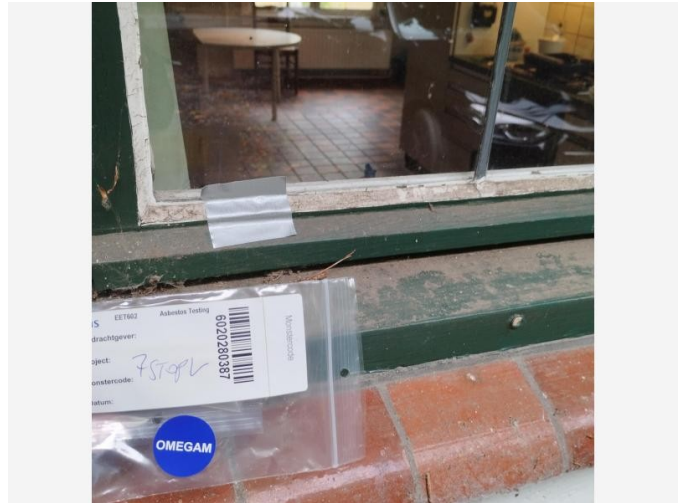
Fiche 18: Stopverf (staalname)

Geen asbest

Beschrijving	Stopverf (staalname)
Omgeving	Buiten
Primaire drager	Wandopening verticaal (raam, deur, ...)
Bindmiddel van materiaal	Kitten, mastiek, pasta
Gebondenheid op basis van bindmiddel	Hecht
Hoeveelheid (gewicht - aantal)	• 1,00 kg - 1 stuk
Totaal gewicht	1,00 kg
Identificatiemethode	Vaststelling met monstername
Destructieve handeling voor identificatie	Nee
Opmerking	Het gewicht en lm is een berekeneerde schatting. Er worden geen rechten verleend aan deze oppervlaktes. De dikte is een schatting die voorkomt uit de monsterplaatsen en is daarom niet altijd representatief.
