# Asbestinventarisatetest

Slenderstraat 4, 2500 Lier

Attestnummer : 20260413-000298.000

**Niet-asbestveilig**

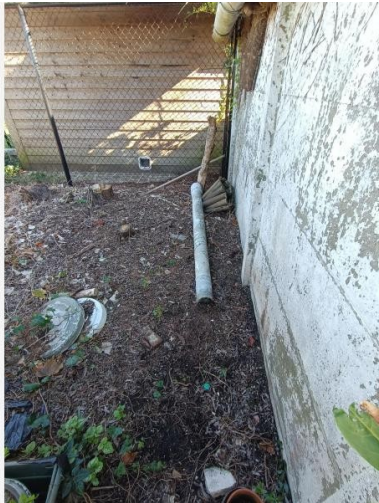
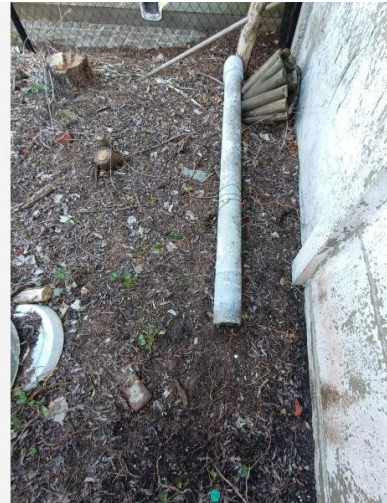
Het asbestmateriaal valt onder de mijlpaal van 2040.

**Dringend verwijderen**

<b>Beschrijving</b>	Asbestcement afval( buis)
<b>Type afvalstof</b>	Betreft stock-voorraad of gedemonteerde asbestmaterialen
<b>Aanwezige resten</b>	buis
<b>Omgeving</b>	Buiten
<b>Primaire drager</b>	Bodem
<b>Asbestmaterialen</b>	<ul style="list-style-type: none"><li>• Rookgaskanaal</li></ul>
<b>Bindmiddel van asbestmateriaal</b>	Cement
<b>Gebondenheid op basis van bindmiddel</b>	Hecht
<b>Hoeveelheid (gewicht - aantal)</b>	<ul style="list-style-type: none"><li>• 20,00 kg - 1 stuk</li></ul>
<b>Totaal gewicht</b>	20,00 kg
<b>Eenvoudig bereikbaar</b>	Ja
<b>Identificatiemethode</b>	De asbestdeskundige beoordeelt het materiaal als asbestverdacht en dus asbesthoudend, en dit zonder monstername.
<b>Opmerking</b>	De vermelde hoeveelheid betreft een beredeneerde raming. Er worden geen rechten verleend aan deze hoeveelheid.

- Verwijder het asbestafval.
- Voer bijkomende staalname(s) uit.

- Eenvoudige handelingen: mag via doe-het-zelf of door werknemer(s) met opleidingsattest eenvoudige handelingen  
EH via doe-het zelf.

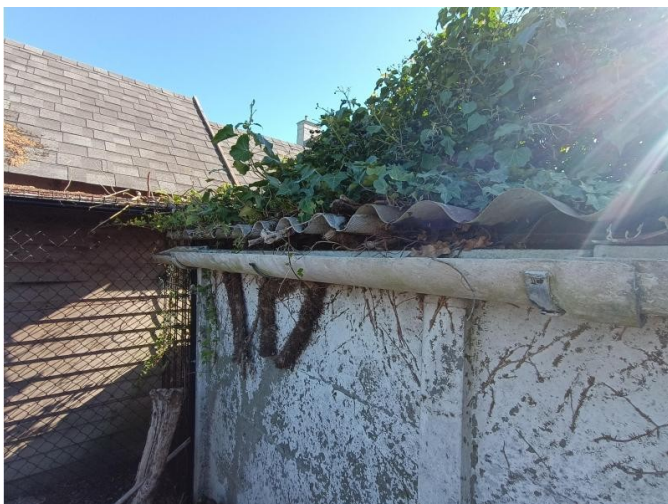
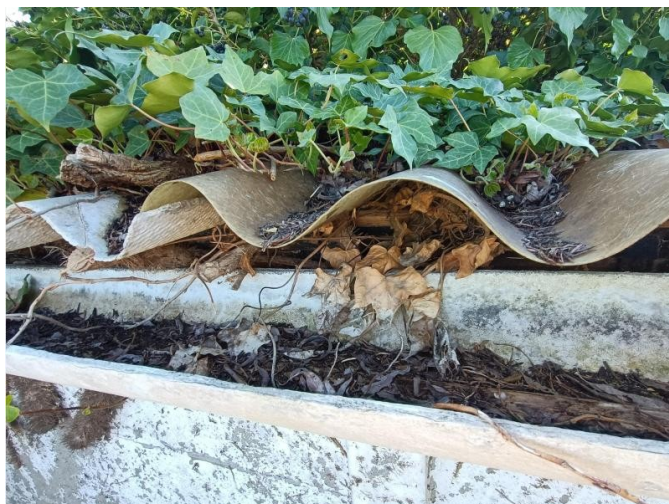
Het asbestmateriaal valt onder de mijlpaal van 2040.

**Dringend verwijderen**

<b>Beschrijving</b>	Slib/sediment dakgoot
<b>Type afvalstof</b>	Betreft resten (contaminatie) van verwerking of beschadiging
<b>Type resten (contaminatie)</b>	<ul style="list-style-type: none"><li>• Stof, deeltjes &lt; 4 mm, flinters, gruis (los, opliggend)</li></ul>
<b>Besmette materialen</b>	<ul style="list-style-type: none"><li>• Sediment (dakgoot, afvoerbuï, regenwaterput, ...)</li></ul>
<b>Bron van de resten</b>	golfplaten
<b>Omgeving</b>	Buiten
<b>Primaire drager</b>	Infrastructuur hemelwater (opvang en afvoer)
<b>Gebondenheid resten</b>	Niet hecht
<b>Hoeveelheid (gewicht - aantal)</b>	<ul style="list-style-type: none"><li>• 0,50 kg - 1 stuk</li></ul>
<b>Totaal gewicht</b>	0,50 kg
<b>Eenvoudig bereikbaar</b>	Ja
<b>Identificatiemethode</b>	De asbestdeskundige beoordeelt het materiaal als asbestverdacht en dus asbesthoudend, en dit zonder monstername.
<b>Opmerking</b>	<p>De vermelde oppervlaktes, diktes, gewichten en volumes betreffen een beredeneerde raming. Er worden geen rechten verleend aan deze oppervlaktes/diktes/volumes.</p> <p>Hemelwater dat afspoelt van asbestcement daken of gevels kan asbestdeeltjes bevatten.</p>

- Verwijder het asbestafval.
- Voer bijkomende staalname(s) uit.

- Eenvoudige handelingen: mag via doe-het-zelf of door werknemer(s) met opleidingsattest eenvoudige handelingen  
Reinig de dakgoten om asbesthoudend sediment of slib te verwijderen.

Voor verwijdering het slib extra bevochtigen of fixeren om stof te voorkomen , niet breken om stof te beperken .

Schep het mos in dubbel plastic zak , sluit dit luchtdicht af , en breng dit naar een erkend verwerker . Slib behoort tot niet hechtgebonden afval.

Reinig de dakgoot en het gebruikt materiaal met overvloedig water.

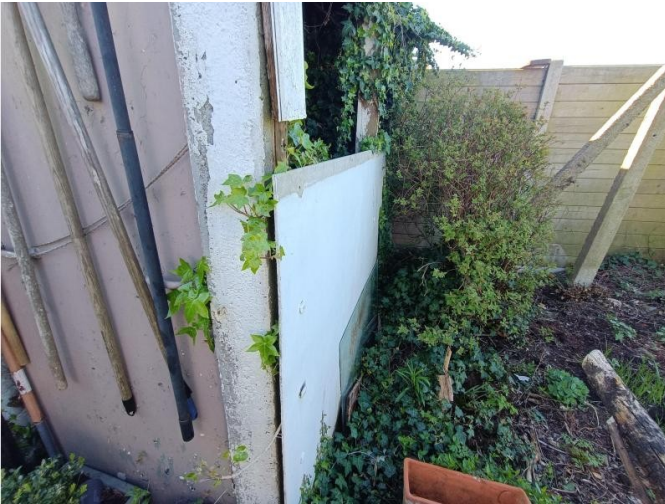
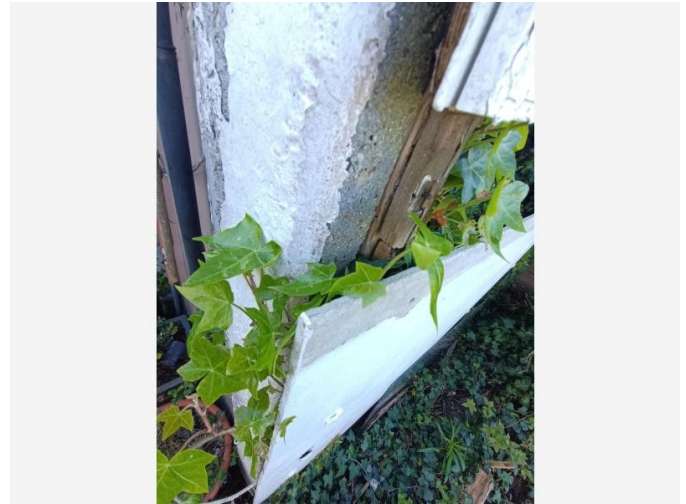
Het asbestmateriaal valt onder de mijlpaal van 2034.

Verwijderen

Beschrijving	buiten wand (afdak)
Omgeving	Buiten
Primaire drager	Wand buitenschil
Asbestmateriaal	Dak- en gevelbekleding - Plaat
Bindmiddel van asbestmateriaal	Cement
Gebondenheid op basis van bindmiddel	Hecht
Hoeveelheid (oppervlakte - dikte - aantal)	• 3,00 m <sup>2</sup> - 0,20 cm - 1 stuk
Totaal volume	0,006 m <sup>3</sup>
Eenvoudig bereikbaar	Ja
Bevestigingswijze	<ul style="list-style-type: none"><li>• Geklemd</li><li>• Genageld, geniet</li></ul>
Identificatiemethode	Een monstername door de asbestdeskundige met laboanalyse door een asbestlabo.
Destructieve handeling voor identificatie	Nee
Opmerking	De vermelde oppervlaktes, diktes en volumes betreffen een beredeneerde schatting. Er worden geen rechten verleend aan deze oppervlaktes/diktes/volumes.

- Verwijder dit asbestmateriaal zo snel mogelijk. Volg de toestand goed op.
- Hemelwater dat afspoelt van asbestcement daken of gevels kan asbestdeeltjes bevatten. Gebruik het enkel voor gesloten circuits (bv. spoelen toiletten). Reinig na het vervangen van het dak of de gevel de dakgoten en regenwaterput of -ton om asbesthoudend sediment of slib te verwijderen

- Eenvoudige handelingen: mag via doe-het-zelf of door werknemer(s) met opleidingsattest eenvoudige handelingen  
EH via doe-het zelf Standaard dragen van de nodige wegwerp beschermingsmiddelen FFP 3 masker , handschoenen en tyvec CAT III type 5-6 , afwasbaar schoeisel Indien mogelijk de ondervloer afdekken , leien voorzichtig verwijderen, extra fixeren, niet breken , niet gooien, onmiddellijk verpakken of voorzichtig in container met asbest bag plaatsen. Voldoende benevelen/bevochtigen tijdens de duur van de werken. Gebruik geen storkokers. Voor hechtgebonden toepassingen: Bij verwijdering door doe-het-zelf moet men dit afval dubbel en luchtdicht verpakt aandienen bij het gemeentelijk recyclagepark. Men raadpleegt best op voorhand de voorwaarden van het recyclagepark. Indien leien in slechte staat zijn en kans bestaat op breken : Eenvoudige handeling opgeleid personeel , alle werknemer(s) moeten wel beschikken over een opleidingsattest eenvoudige handelingen 8u Zie ook link Zie <https://ovam.vlaanderen.be/wie-mag-wat->

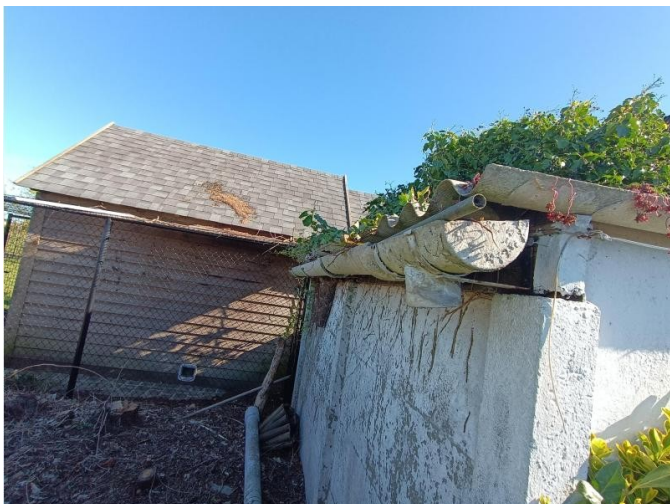
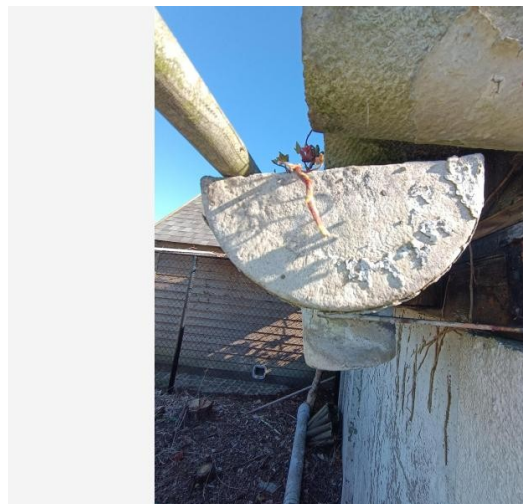
Verwijderen

Beschrijving	Dakgoot (met staalname)
Omgeving	Buiten
Primaire drager	Infrastructuur hemelwater (opvang en afvoer)
Asbestmateriaal	Dakgoot
Bindmiddel van asbestmateriaal	Cement
Gebondenheid op basis van bindmiddel	Hecht
Hoeveelheid (lengte - halve omtrek - dikte - aantal)	<ul style="list-style-type: none"><li>• 5,00 m - 15,00 cm - 0,30 cm - 1 stuk</li></ul>
Totaal volume	0,002 m <sup>3</sup>
Eenvoudig bereikbaar	Ja
Bevestigingswijze	<ul style="list-style-type: none"><li>• Geklemd</li><li>• Verlijmd, ingegoten, versmeerd</li></ul>
Identificatiemethode	Een monstername door de asbestdeskundige met laboanalyse door een asbestlabo.
Destructieve handeling voor identificatie	Nee
Opmerking	De vermelde oppervlaktes, diktes en volumes betreffen een beredeneerde schatting. Er worden geen rechten verleend aan deze oppervlaktes/diktes/volumes.

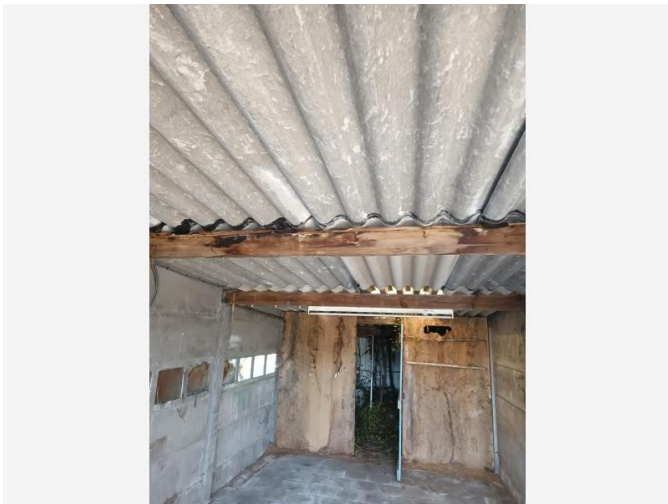
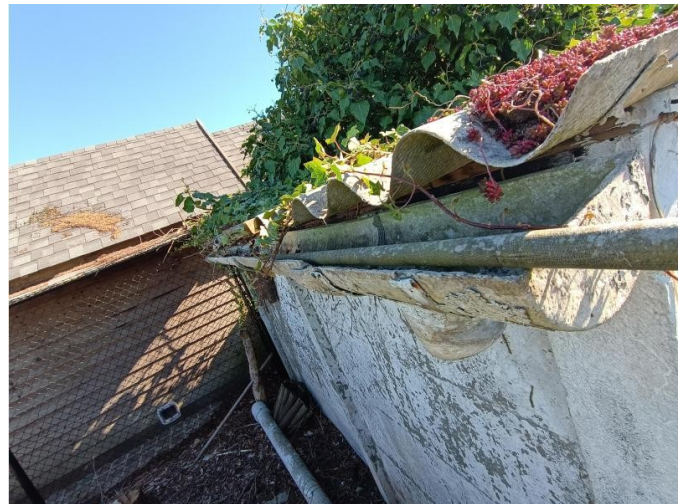
<b>Beschrijving</b>	Golfplaten (met staalname)
<b>Omgeving</b>	Grenst aan binnen- en buitenlucht
<b>Primaire drager</b>	Schuin dak
<b>Asbestmateriaal</b>	Dak- en gevelbekleding - Golfplaat
<b>Bindmiddel van asbestmateriaal</b>	Cement
<b>Gebondenheid op basis van bindmiddel</b>	Hecht
<b>Hoeveelheid (oppervlakte - aantal)</b>	<ul style="list-style-type: none"><li>• 45,00 m<sup>2</sup> - 1 stuk</li></ul>
<b>Totale oppervlakte</b>	45,00 m <sup>2</sup>
<b>Eenvoudig bereikbaar</b>	Ja
<b>Bevestigingswijze</b>	<ul style="list-style-type: none"><li>• Geschroefd</li></ul>
<b>Identificatiemethode</b>	Een monstername door de asbestdeskundige met laboanalyse door een asbestlabo.
<b>Destructieve handeling voor identificatie</b>	Nee
<b>Opmerking</b>	<p>Er werd een staal genomen aan een uitstekend stuk waardoor de waterdichtheid van de dakbedekking niet in het gedrang komt.</p> <p>De vermelde oppervlaktes, diktes en volumes betreffen een beredeneerde schatting. Er worden geen rechten verleend aan deze oppervlaktes/diktes/volumes</p>

- Eenvoudige handelingen: mag via doe-het-zelf of door werknemer(s) met opleidingsattest eenvoudige handelingen  
EH via doe-het zelf Standaard dragen van de nodige wegwerp beschermingsmiddelen FFP 3 masker , handschoenen en tyvec CAT III type 5-6 , afwasbaar schoeisel Indien mogelijk de ondervloer afdekken , golfplaten voorzichtig verwijderen, extra fixeren, niet breken , niet gooien, onmiddellijk dubbel verpakken , luchtdicht afsluiten of voorzichtig in container met asbest bag plaatsen. Voldoende benevelen/bevochtigen tijdens de duur van de werken. Indien golfplaten in slechte staat zijn en kans bestaat op breken : Eenvoudige handeling opgeleid personeel , alle werknemer(s) moeten wel beschikken over een opleidingsattest eenvoudige handelingen 8u Voor hechtgebonden toepassingen: Bij verwijdering door doe-het-zelf moet men dit afval dubbel en luchtdicht verpakt aandienen bij het gemeentelijk recyclagepark. Men raadpleegt best op voorhand de voorwaarden van het recyclagepark. Zie ook link Zie <https://ovam.vlaanderen.be/wie-mag-wat->

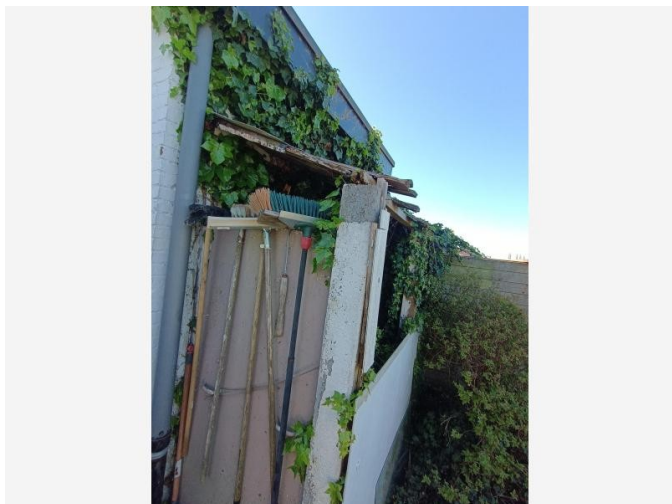
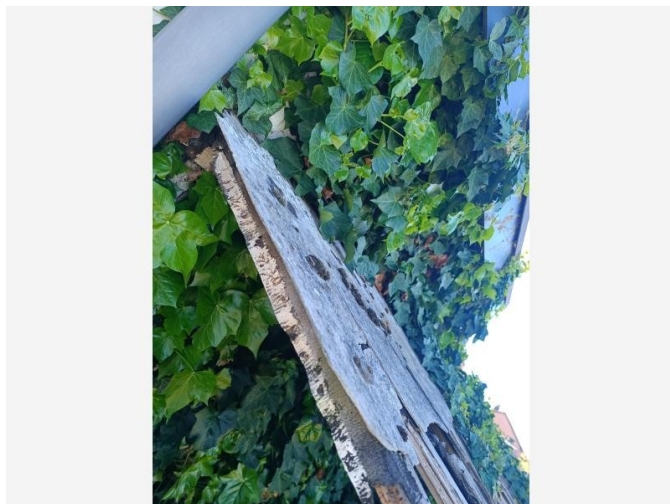
Beschrijving	Dak plaat (afdak)
Omgeving	Buiten
Primaire drager	Schuin dak
Asbestmateriaal	Dak- en gevelbekleding - Plaat
Bindmiddel van asbestmateriaal	Cement
Gebondenheid op basis van bindmiddel	Hecht
Hoeveelheid (oppervlakte - dikte - aantal)	<ul style="list-style-type: none"><li>• 2,00 m<sup>2</sup> - 0,20 cm - 1 stuk</li></ul>
Totaal volume	0,004 m <sup>3</sup>
Eenvoudig bereikbaar	Ja
Bevestigingswijze	<ul style="list-style-type: none"><li>• Geschroefd</li></ul>
Identificatiemethode	Een monstername door de asbestdeskundige met laboanalyse door een asbestlabo.
Destructieve handeling voor identificatie	Nee
Opmerking	<p>Er werd een staal genomen aan een uitstekend stuk waardoor de waterdichtheid van de dakbedekking niet in het gedrang komt.</p> <p>De vermelde oppervlaktes, diktes en volumes betreffen een beredeneerde schatting. Er worden geen rechten verleend aan deze oppervlaktes/diktes/volumes</p>

- Eenvoudige handelingen: mag via doe-het-zelf of door werknemer(s) met opleidingsattest eenvoudige handelingen  
EH via doe-het zelf Standaard dragen van de nodige wegwerp beschermingsmiddelen FFP 3 masker , handschoenen en tyvec CAT III type 5-6 , afwasbaar schoeisel Indien mogelijk de ondervloer afdekken , golfplaten voorzichtig verwijderen, extra fixeren, niet breken , niet gooien, onmiddellijk dubbel verpakken , luchtdicht afsluiten of voorzichtig in container met asbest bag plaatsen. Voldoende benevelen/bevochtigen tijdens de duur van de werken. Indien golfplaten in slechte staat zijn en kans bestaat op breken : Eenvoudige handeling opgeleid personeel , alle werknemer(s) moeten wel beschikken over een opleidingsattest eenvoudige handelingen 8u Voor hechtgebonden toepassingen: Bij verwijdering door doe-het-zelf moet men dit afval dubbel en luchtdicht verpakt aandienen bij het gemeentelijk recyclagepark. Men raadpleegt best op voorhand de voorwaarden van het recyclagepark. Zie ook link Zie <https://ovam.vlaanderen.be/wie-mag-wat->

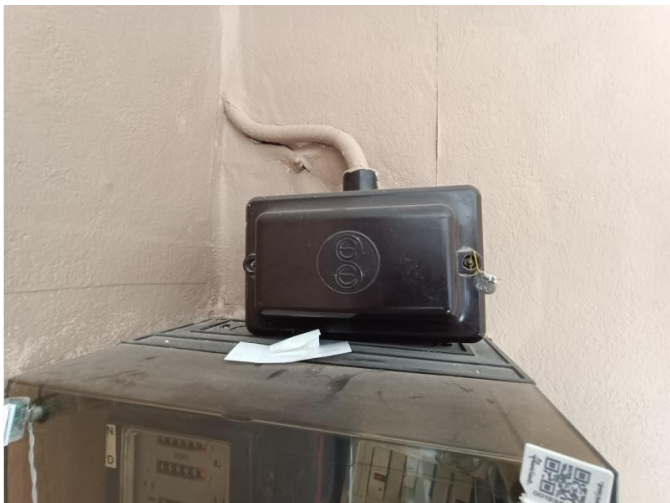
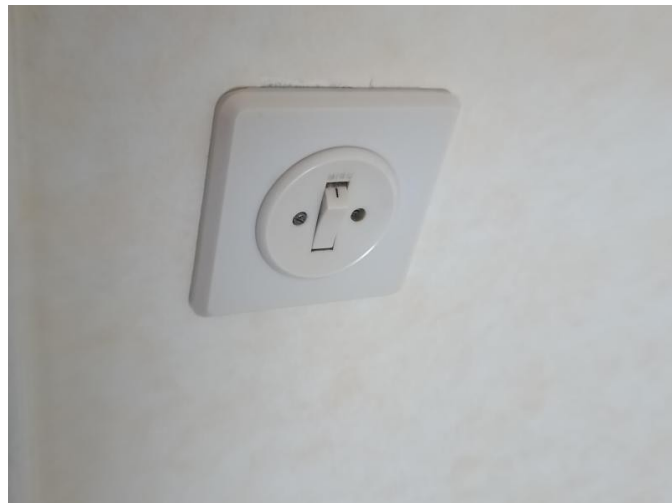
## Fiche 8: Bakeliet toep.(schakelaars-stopcontact.-verdeeldozen-radiatorknoppen

Asbestmateriaal

Beschrijving	Bakeliet toep.(schakelaars-stopcontact.-verdeeldozen-radiatorknoppen
Omgeving	Binnen
Primaire drager	Communicatie en elektrische infrastructuur en uitrusting
Asbestmateriaal	Plaat, paneel, tablet - Type Bakeliet
Bindmiddel van asbestmateriaal	Kunststof of -hars
Gebondenheid op basis van bindmiddel	Hecht
Hoeveelheid (oppervlakte - dikte - aantal)	<ul style="list-style-type: none"> <li>• 0,10 m<sup>2</sup> - 1,00 cm - 4 stuks</li> </ul>
Totaal volume	0,004 m <sup>3</sup>
Eenvoudig bereikbaar	Ja
Bevestigingswijze	<ul style="list-style-type: none"> <li>• Geschroefd</li> </ul>
Identificatiemethode	<p>De asbestdeskundige beoordeelt het materiaal als asbestverdacht en dus asbesthoudend, en dit zonder monstername.</p> <p>Motivatie: De monstername brengt andere schade aan dan schade die inherent is aan de monstername.</p>
Destructieve handeling voor identificatie	Nee
Opmerking	<p>Het is moeilijk te bepalen of de bakeliettoepassingen in de woning ook effectief asbesthoudend zijn (het kan ook gaan om de asbestvrije variant).</p> <p>Er werd geen monster genomen ovw beschadiging aan een elektrisch gerelateerde toepassing, extra controle bij verwijdering van het verdacht materiaal.</p>

- Eenvoudige handelingen: mag via doe-het-zelf of door werknemer(s) met opleidingsattest eenvoudige handelingen  
Schakelaars, stopcontacten en andere gelijkaardige toepassingen kunnen eenvoudig losgeschroefd worden --> EH doe-het-zelf. Afgesloten of verzegelde kast --> EH opgeleid techniker personeel 8u basisopleiding asbest. Voor elektrische infrastructuur en uitrusting dient u vooraleer men deze toepassing gaat bevochtigen de elektriciteit af te sluiten (zoniet elektrocutie-/brandgevaar). standaard dragen van de nodige wegwerp beschermingsmiddelen FFP 3 masker , handschoenen en tyvec CAT III type 5-6 , afspoelbaar schoeisel Losschroeven en dubbel verpakken in plastic , sluit luchtdicht af en breng dit als hechtgebonden afval naar een plaatselijk containerpark. Voor hechtgebonden toepassingen: Bij verwijdering door doe-het-zelf moet men dit afval dubbel en luchtdicht verpakt aandienen bij het gemeentelijk recyclagepark. Men raadpleegt best op voorhand de voorwaarden van het recyclagepark.

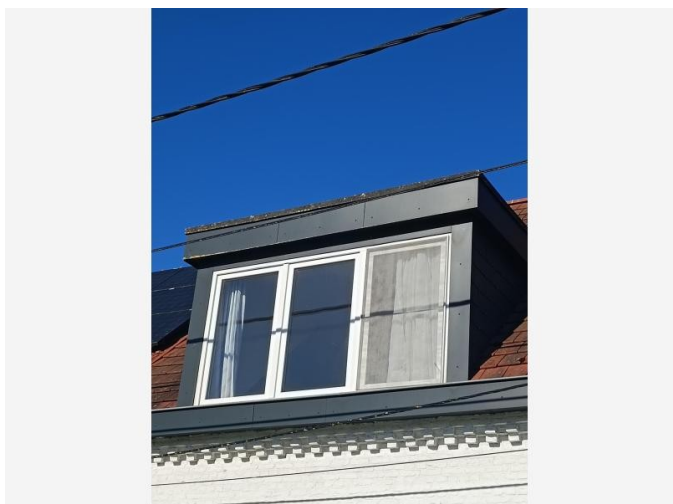
## Fiche 10: Dakkapel ( dakbedekking) niet zichtbaar (materiaal onbekend)

Beperking

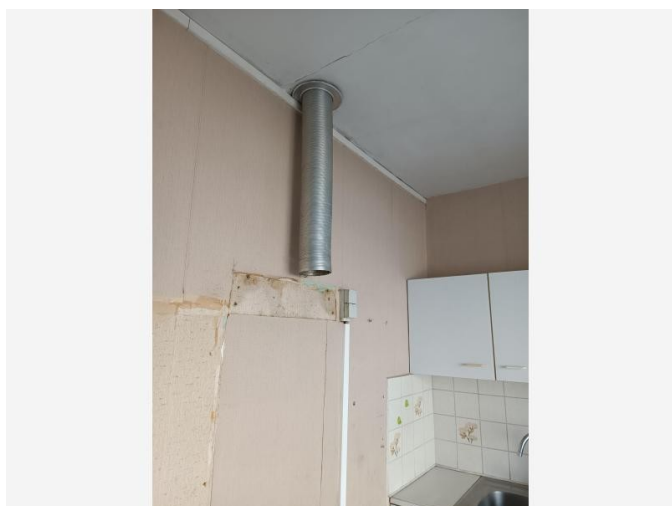
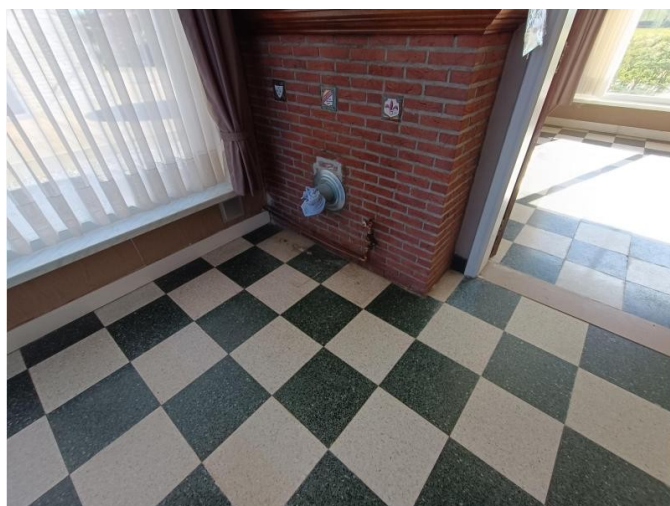
### Fiche 22: schouw

Beschrijving	Notitie	Terug te vinden op plannen
Fiche 22: schouw	Het is niet uitgesloten dat er nog verdacht materiaal aanwezig is in de schouw ,( bij werken extra controle aangewezen.)	Plan 1.5: plan glv
