Asbestinventarisatetest

Sint Jobsesteenweg 101, 2930 Brasschaat

Attestnummer : 20260217-000210.000

Asbestveilig (maar niet asbestvrij)

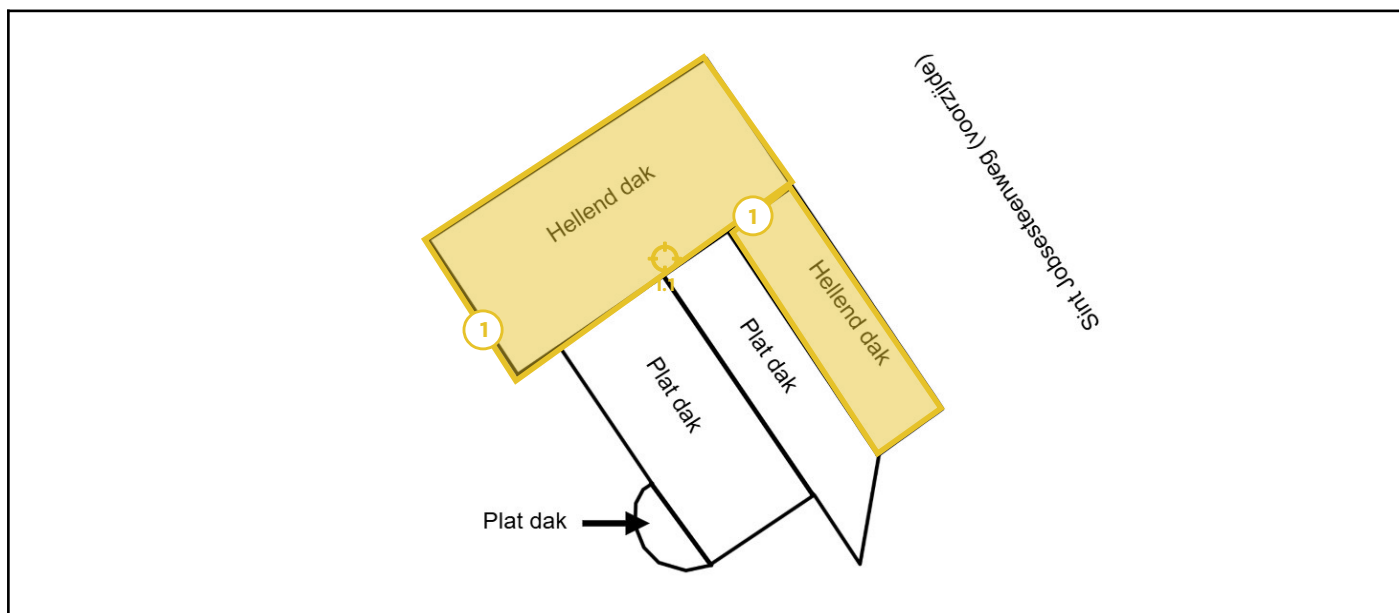
Plan 1.7: Overzicht

Beschrijving	Type	Actie
1. Onderdak (staalname)	Asbestmateriaal	Zorgvuldig beheren
1.1 Code: 4	Puntmonster	-

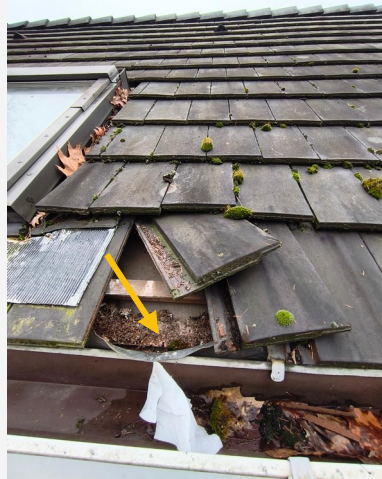
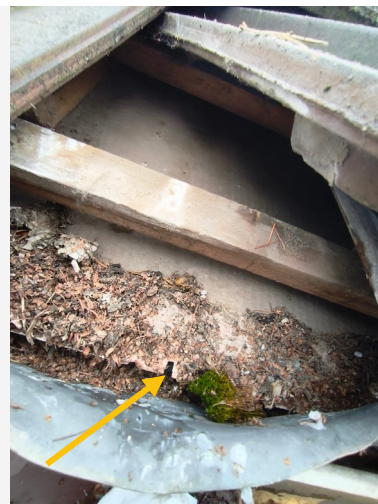
Het asbestmateriaal valt onder de mijlpaal van 2040.

Eindbeoordeling materiaalrisico	Laag materiaalrisico en/of verlaagde kans op vezelvrijgave
Opmerking	onderdakplaten zitten tussen de dakbedekking en constructiebalken

Gebondenheid	Categorie 1: hechtgebonden in oorsprong
Asbestsoort (vezeltype)	Alleen chrysotiel
Asbestconcentratie	Laag (< 50%)
Afschermingsgraad van het gehele materiaal	Geheel of deels vrij aan de buitenlucht
Toestand van het materiaal	Licht beschadigd, licht verweerd. Intact calciumsilicaatmateriaal of categorie III 'gebondenheid'

#	Type	Referentie	Resultaat
1.1	Puntmonster	4	Chrysotiel

Beschrijving	Onderdak (staalname)
Omgeving	Binnen
Primaire drager	Schuin dak
Asbestmateriaal	Plaat, paneel, tablet - Type Menuiserite
Bindmiddel van asbestmateriaal	Cement
Gebondenheid op basis van bindmiddel	Hecht
Hoeveelheid (oppervlakte - dikte - aantal)	<ul style="list-style-type: none"> • 160,00 m² - 1,00 cm - 1 stuk
Totaal volume	1,60 m ³
Eenvoudig bereikbaar	<p>Nee</p> <ul style="list-style-type: none"> • Het asbestmateriaal is bedekt (uitgezonderd laag verf, coating, behang, kunststof, textiel) en het wegnemen van het bedekkende materiaal kan niet zonder het bedekkende materiaal te beschadigen.
Bevestigingswijze	<ul style="list-style-type: none"> • Geklemd
Identificatiemethode	Een monstername door de asbestdeskundige met laboanalyse door een asbestlabo.
Destructieve handeling voor identificatie	Nee
Opmerking	<p>De vermelde oppervlaktes, diktes en volumes betreffen een beredeneerde schatting. Er worden geen rechten verleend aan deze oppervlaktes/diktes/volumes.</p> <p>Deze handeling is een steekproef, er is geen garantie dat het volledige dak met éénzelfde materiaal is opgebouwd. Dit kan enkel via destructief onderzoek vastgesteld worden.</p>

Zorgvuldig beheren

- Zorg voor een veilig beheer en verwijder dit asbestmateriaal wanneer het bij werken eenvoudig bereikbaar wordt. Controleer de toestand jaarlijks op wijzigingen.

(dak werker met 8u basisopleiding asbest) indien de platen eenvoudig te verwijderen zijn zonder kans op breken kan dit via doe-het-zelf of door werknemer(s) met opleidingsattest eenvoudige handelingen; Dek de zoldervloer af met plastic folie . Standaard dragen van de nodige wegwerp beschermingsmiddelen FFP 3 masker , handschoenen en tyvec CAT III type 5-6 , afspoelbaar schoeisel Verwijder de dakpannen. Fixeer het plaatmateriaal , de asbesthoudende platen één voor één en in hun geheel verwijderen. Niet gooien, niet breken. Verwijder onder verneveling of tussentijds voldoende bevochtigen tijdens de volledige duur van de werken. Dubbel verpakken in plastic folie , luchtdicht verpakken of plaats in container met asbestbag. Reinig Nadien de draagstructuur met vochtige doeken (+stofzuiger met absoluut filter kan niet gehoord worden dus voor een particulier niet mogelijk .) Alle werknemer(s) moeten wel beschikken over een opleidingsattest eenvoudige handelingen 8u. Een vastgesteld asbesthoudend onderdak mag niet definitief

ingesloten worden, dit dient verplicht verwijderd te worden als het bij werken bereikbaar wordt. (vb bij vernieuwen van de dakbedekking onderdak mee verwijderen) Voor hechtgebonden toepassingen: Bij verwijdering door doe-het-zelf moet men dit afval dubbel en luchtdicht verpakt aandienen bij het gemeentelijk recyclagepark. Men raadpleegt best op voorhand de voorwaarden van het recyclagepark.

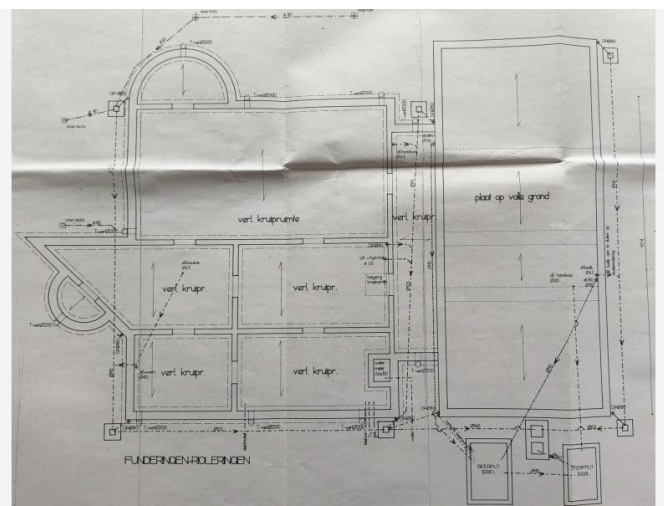
Permanente beperking

Reden: de inspectieruimte is lager dan 1,5 m

Uitleg van de asbestdeskundige: In het inspectieprotocol behoort een ruimte lager dan 1,5 m niet tot het onderzoek.

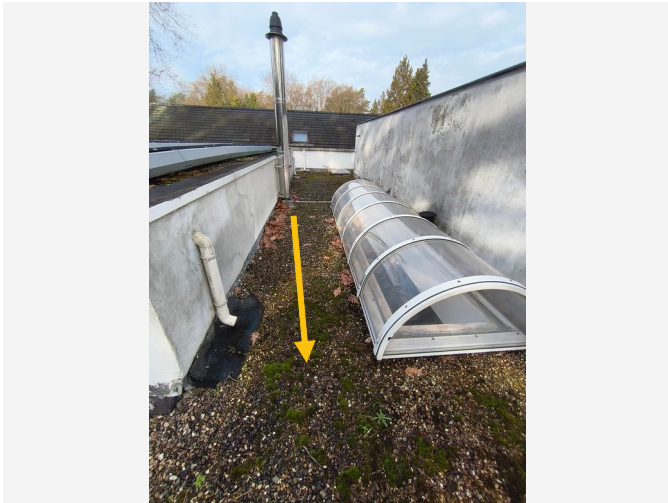
Tijdelijke beperking

Reden: Niet waarneembaar

Uitleg van de asbestdeskundige: Het onderdak van het plat dak is niet waarneembaar. Op dit ogenblik kan hiervoor in de databank geen adviesfiche voor opgesteld worden.

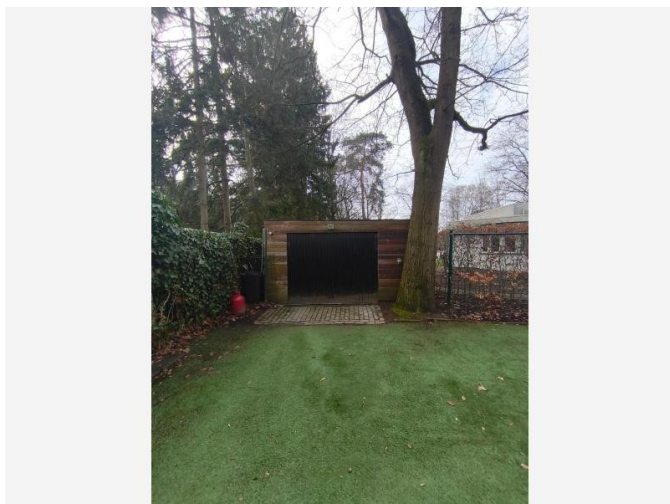
Uitgesloten van inspectie

Bouwjaar: 2021

Constructies gebouwd vanaf 2001 moeten niet onderzocht worden

Opmerking	De garage werd nieuw gebouwd in 2021. Foto's van tijdens de werkzaamheden en een factuur werden toegevoegd aan de bewijsdocumenten.
-----------	---

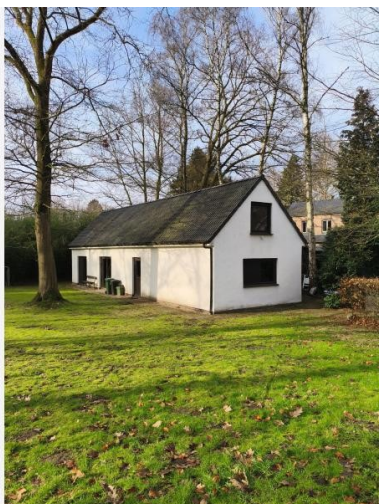
Uitgesloten van inspectie

Bouwjaar: 2019

Constructies gebouwd vanaf 2001 moeten niet onderzocht worden

Opmerking	Constructies na het bouwjaar 2001 zijn niet-asbestverdacht. Bouwaanvraag werd toegevoegd aan de bewijsdocumenten.
-----------	--

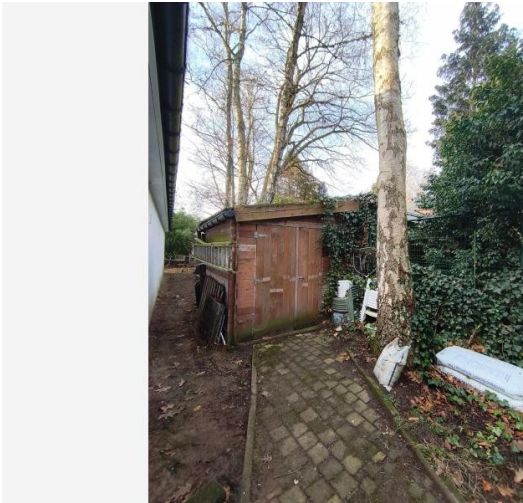
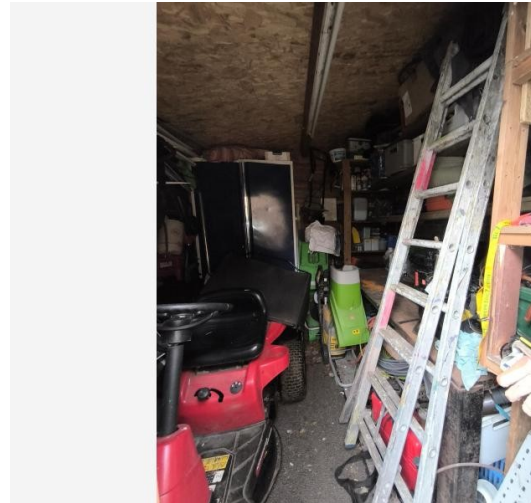
Het tuinhuis werd gecontroleerd en werd als niet-asbestverdacht bevonden.

De dakbedeking is vervaardigd uit onduline golfplaten en bevatten geen asbest.

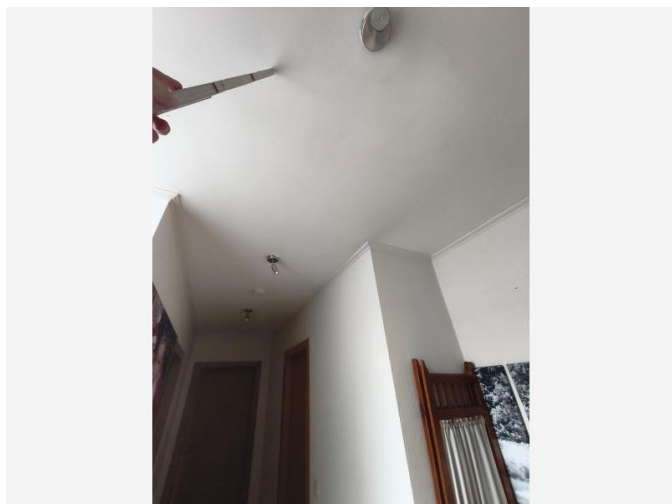
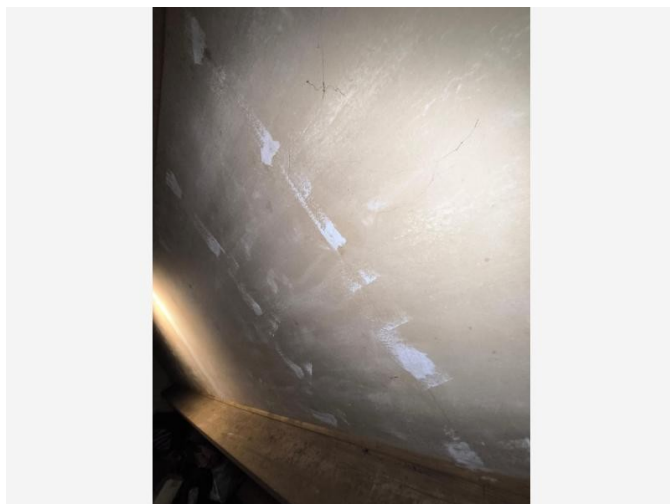
Een aantal Plafonds zijn afgewerkt met valse plafonds in plaatmateriaal. Het is niet duidelijk of er pleisterwerk of ander verdacht asbestmateriaal aanwezig is achter / op deze valse plafonds, het is aangewezen om bijkomend onderzoek uit te voeren bij werken. Zonder destructieve handeling is het niet mogelijk om na te gaan of er asbesthoudende materialen aanwezig zijn achter de plafond afwerking. Als bij sloop of renovatie blijkt dat er achter deze plafonds nog pleisterwerk of asbest verdachte toepassingen aanwezig zijn, moet dit bemonsterd worden.

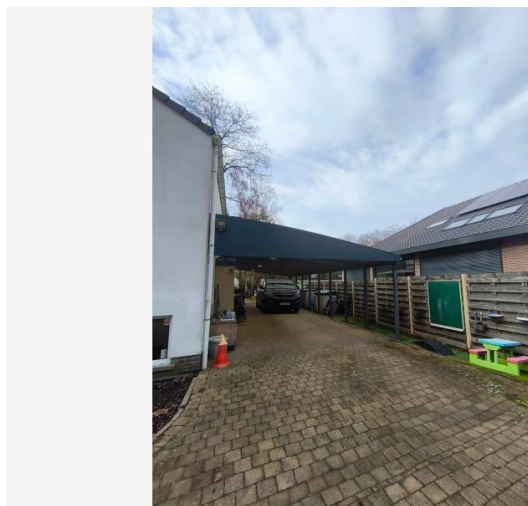
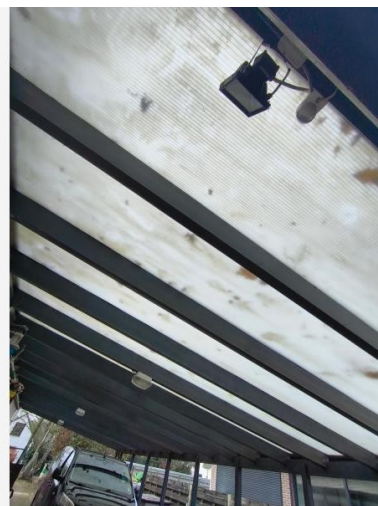
De carport werd gecontroleerd en werd als niet-asbestverdacht bevonden.

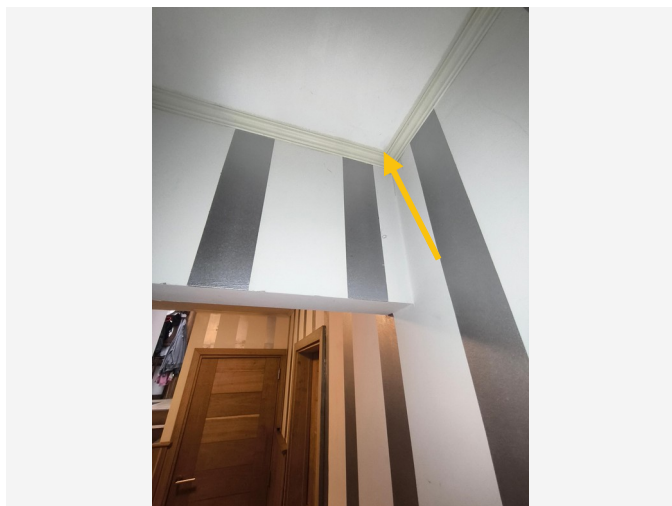
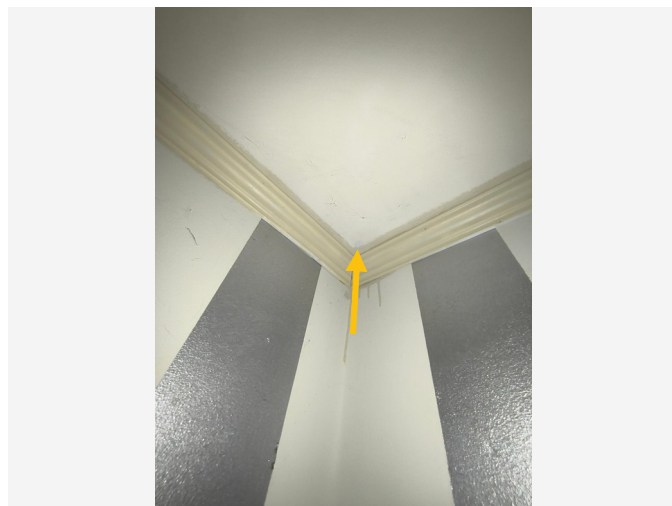
Fiche 9: Plafondpleister

Geen asbest

#	Type	Referentie	Resultaat
9.1	Mengmonster	2	Geen asbest

Beschrijving	Plafondpleister
Omgeving	Binnen
Primaire drager	Plafond
Bindmiddel van materiaal	Gips - kalk
Gebondenheid op basis van bindmiddel	Niet-hechtgebonden
Hoeveelheid (oppervlakte - dikte - aantal)	• 400,00 m ² - 1,00 cm - 1 stuk
Totaal volume	4,00 m ³
Identificatiemethode	Een monstername door de asbestdeskundige met laboanalyse door een asbestlabo.
Destructieve handeling voor identificatie	Nee
Opmerking	<p>Volgens het inspectieprotocol is een monstername van het pleisterwerk verplicht om dit te identificeren als niet-asbesthoudend.</p> <p>Locatie staalnames: individuele ruimte: hal glv / natte ruimte: niet van toepassing / stookplaats: niet bepleisterd / traphal: hal -1</p> <p>De vermelde oppervlaktes en volumes betreffen een beredeneerde schatting. Er worden geen rechten verleend aan deze oppervlaktes/volumes. De dikte is een schatting die voorkomt uit de monsterplaatsen en is daarom niet altijd representatief.</p>

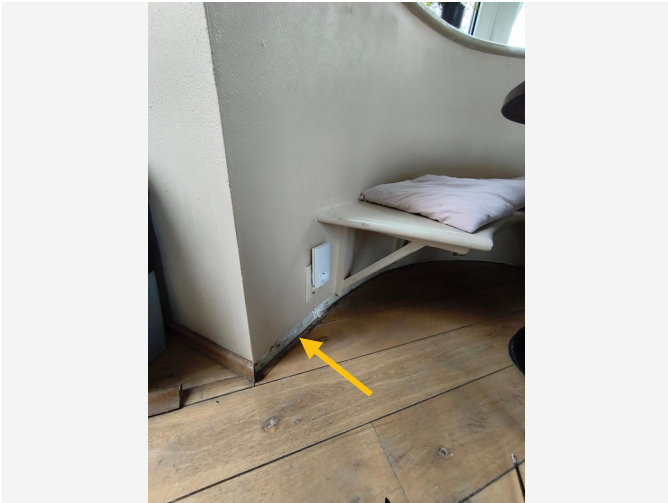
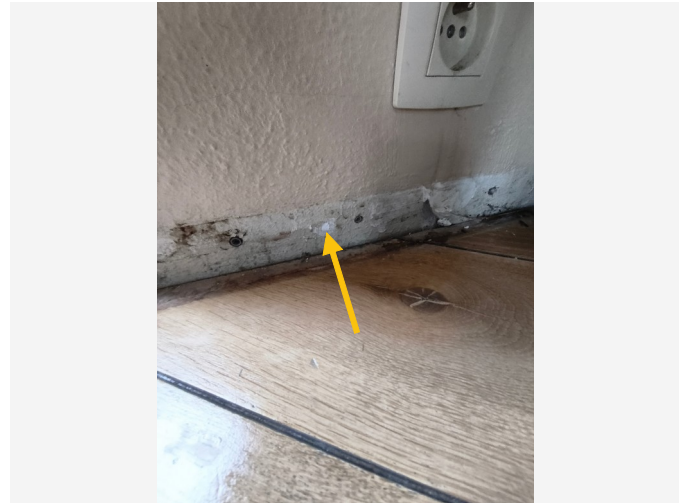
Fiche 10: Muurpleister

Geen asbest

#	Type	Referentie	Resultaat
10.1	Mengmonster	1	Geen asbest

Beschrijving	Muurpleister
Omgeving	Binnen
Primaire drager	Binnenwand
Bindmiddel van materiaal	Gips - kalk
Gebondenheid op basis van bindmiddel	Niet-hechtgebonden
Hoeveelheid (oppervlakte - dikte - aantal)	• 800,00 m ² - 1,00 cm - 1 stuk
Totaal volume	8,00 m ³
Identificatiemethode	Een monstername door de asbestdeskundige met laboanalyse door een asbestlabo.
Destructieve handeling voor identificatie	Nee
Opmerking	<p>Volgens het inspectieprotocol is een monstername van het pleisterwerk verplicht om dit te identificeren als niet-asbesthoudend.</p> <p>Locatie staalnames: individuele ruimte: berging -1 / natte ruimte: keuken / stookplaats: niet bepleisterd / traphal: hal glv.</p> <p>De vermelde oppervlaktes en volumes betreffen een beredeneerde schatting. Er worden geen rechten verleend aan deze oppervlaktes/volumes. De dikte is een schatting die voorkomt uit de monsterplaatsen en is daarom niet altijd representatief.</p>

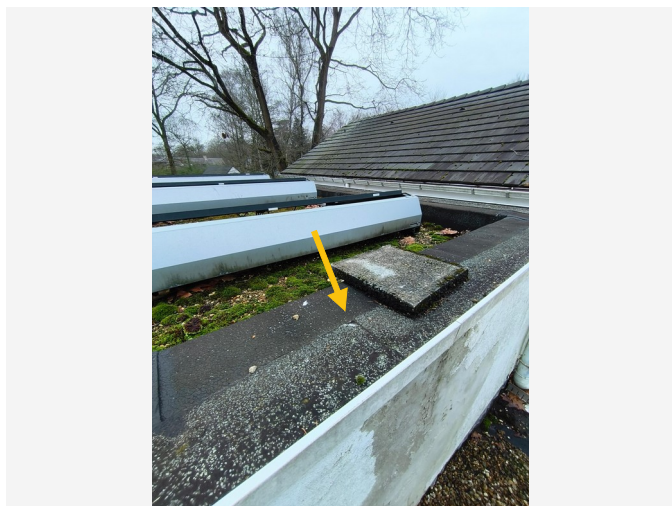
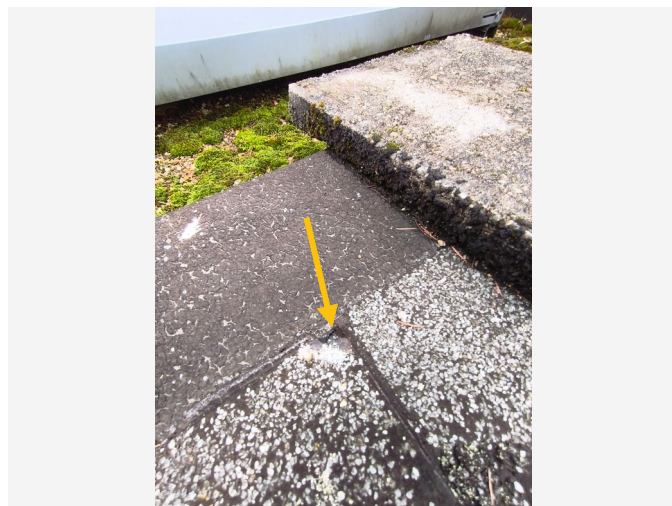
Fiche 11: Roofing (met staalname)

Geen asbest

#	Type	Referentie	Resultaat
11.1	Puntmonster	5	Geen asbest

Beschrijving	Roofing (met staalname)
Omgeving	Buiten
Primaire drager	Plat dak
Bindmiddel van materiaal	Bitumen (roofing, teer, asfalt)
Gebondenheid op basis van bindmiddel	Hecht
Hoeveelheid (oppervlakte - aantal)	• 120,00 m ² - 1 stuk
Totale oppervlakte	120,00 m ²
Identificatiemethode	Een monstername door de asbestdeskundige met laboanalyse door een asbestlabo.
Destructieve handeling voor identificatie	Nee
Opmerking	<p>Er werd een staal genomen aan een uitstekend stuk roofing waardoor de waterdichtheid niet in het gedrang komt.</p> <p>Er kan niet uitgesloten worden dat er onderlagen aanwezig zijn (bij dakwerken extra controle aangewezen)</p> <p>De vermelde oppervlaktes, diktes en volumes betreffen een beredeneerde schatting. Er worden geen rechten verleend aan deze oppervlaktes/diktes/volumes.</p>

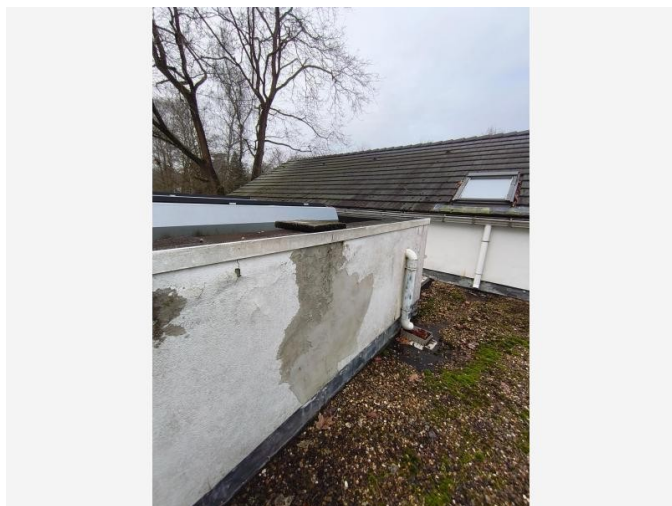
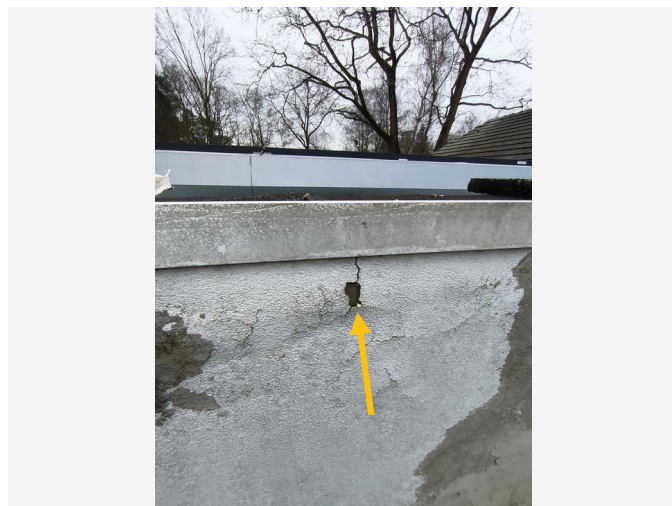
Geen asbest

#	Type	Referentie	Resultaat
12.1	Mengmonster	3	Geen asbest

Beschrijving	Crepi buitentoepassing (met staalname)
Omgeving	Buiten
Primaire drager	Wand buitenschil
Bindmiddel van materiaal	Cement
Gebondenheid op basis van bindmiddel	Hecht
Hoeveelheid (gewicht - aantal)	<ul style="list-style-type: none">• 500,00 kg - 1 stuk
Totaal gewicht	500,00 kg
Identificatiemethode	Een monstername door de asbestdeskundige met laboanalyse door een asbestlabo.
Destructieve handeling voor identificatie	Nee
Opmerking	<p>In het inspectieprotocol is een monstername van crepi verplicht om dit te identificeren als niet-asbesthoudend.</p> <p>De vermelde oppervlaktes, diktes, gewichten en volumes betreffen een beredeneerde schatting. Er worden geen rechten verleend aan deze oppervlaktes/diktes/volumes.</p>
