Asbestinventarisatetest

Lange Van Ruusbroecstraat 27, 2018 Antwerpen

Attestnummer : 20250801-000274.000

Zone 1: Hoofdgebouw

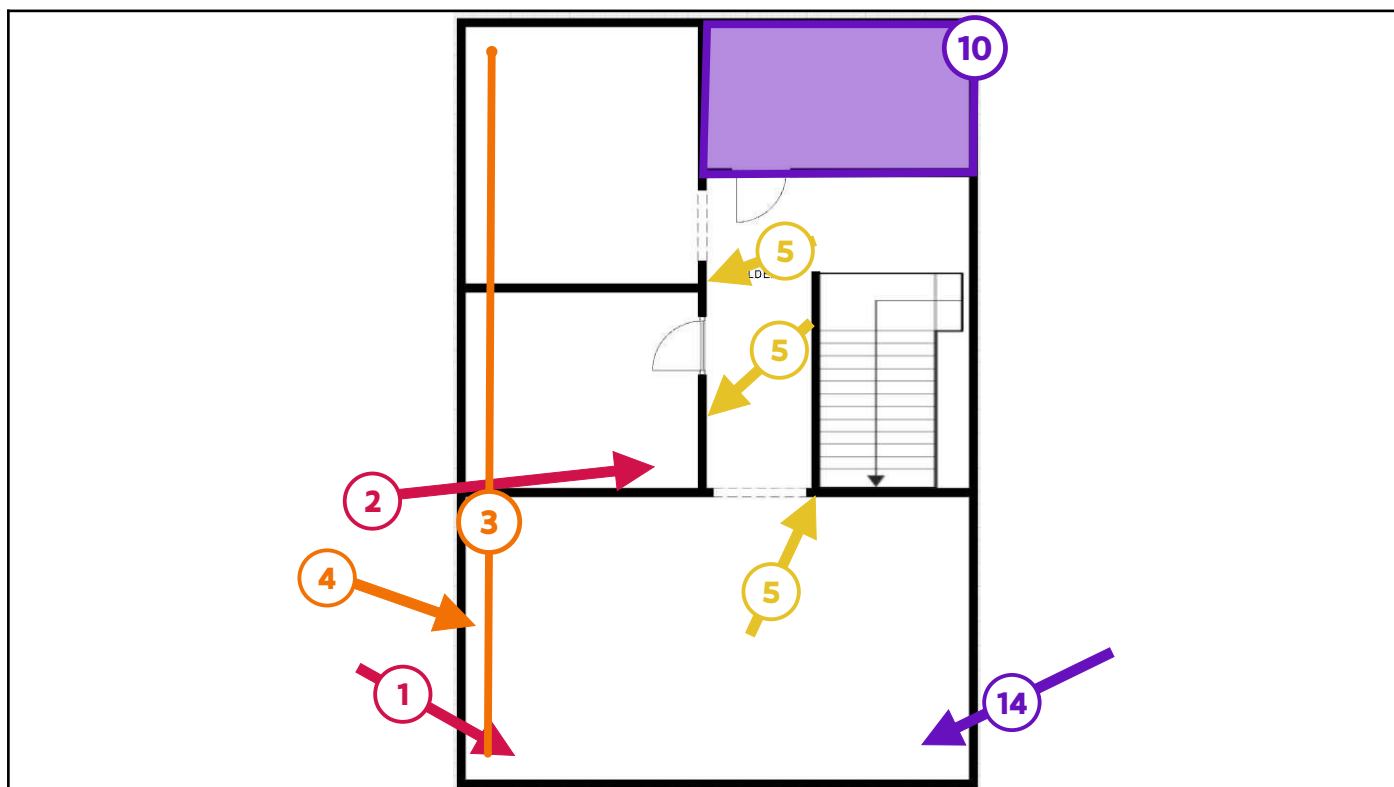
Plan 1.1: Kelder Plan

| Beschrijving | Type | Actie |
|---|---|---|
| 1. Asbestverdacht rest materiaal | Asbestmateriaal | Dringend verwijderen |
| 2. Asbestverdachte buis | Asbestmateriaal | Dringend verwijderen |
| 3. Asbestverdachte riolering afvoerbuïs. | Asbestmateriaal | Verwijderen |
| 4. Asbestverdachte buis doorvoer. | Asbestmateriaal | Verwijderen |
| 5. Bakeliet stopcontacten en schakelaars. | Asbestmateriaal | Zorgvuldig beheren |

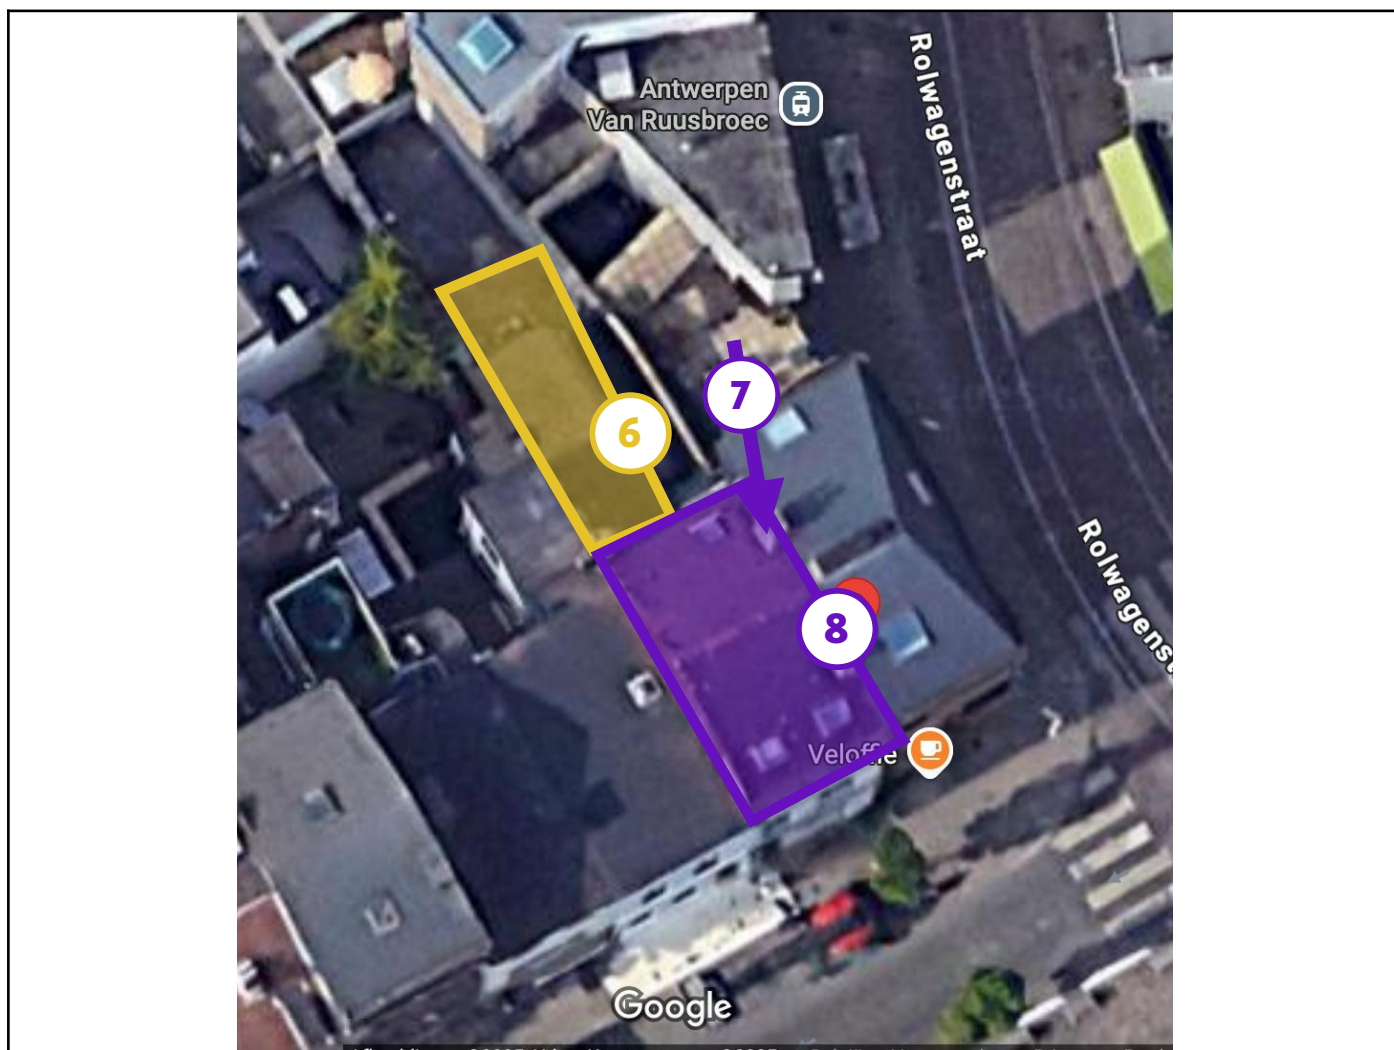
Plan 1.19: Luchtfoto

| Beschrijving | Type | Actie |
|---|---|---|
| 6. Roofing plat dak. | Asbestmateriaal | Zorgvuldig beheren |

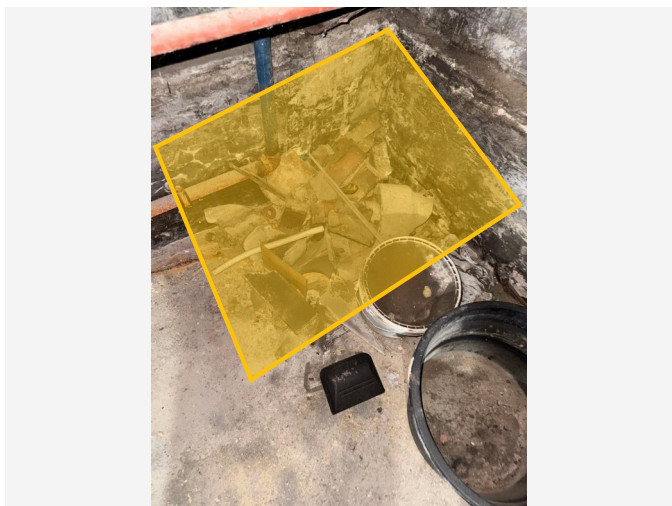
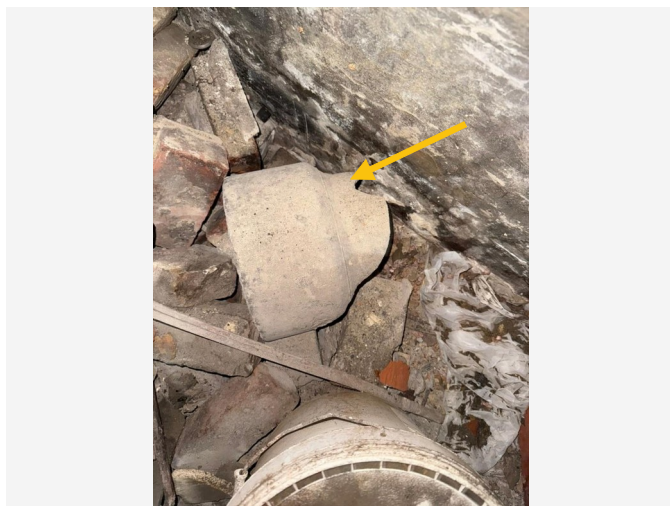
Het asbestmateriaal valt onder de mijlpaal van 2040.

Dringend verwijderen

| Bron van de resten | Stukken cementgebonden afval in de kleder |

- Verwijder het asbestafval.
- Voer bijkomende staalname(s) uit.

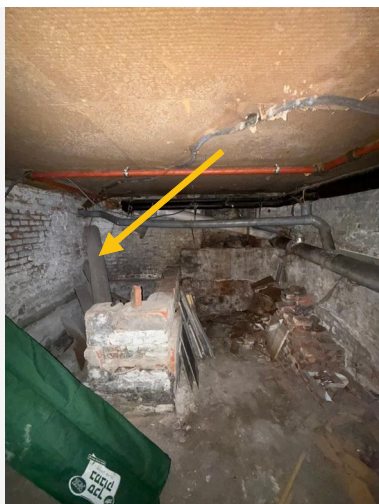
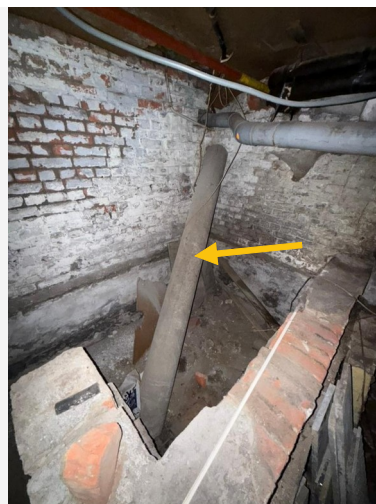
Het asbestmateriaal valt onder de mijlpaal van 2040.

Dringend verwijderen

| Aanwezige resten | Buis in de kelder aanwezig |

- Verwijder het asbestafval.
- Voer bijkomende staalname(s) uit.

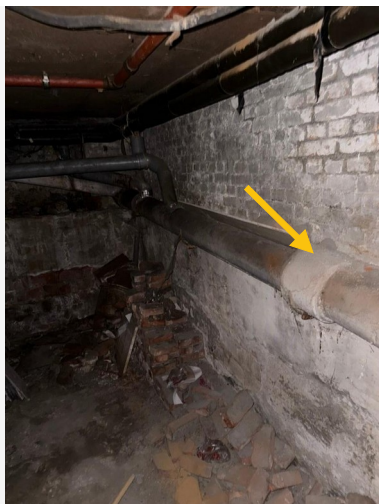
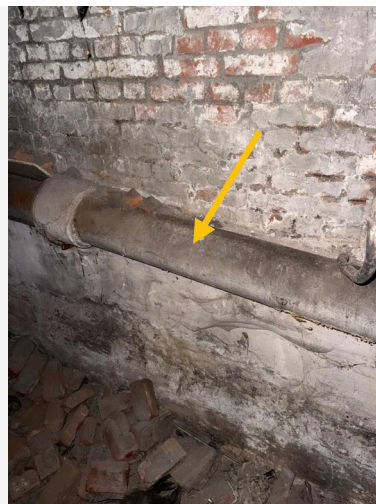
Het asbestmateriaal valt onder de mijlpaal van 2040.

Verwijderen

Beschadigingen aan deze toepassing kunnen voor hogere blootstellingsrisico's zorgen.

| Eindbeoordeling materiaalrisico | Verhoogd materiaalrisico en/of verhoogde kans op vezelvrijgave |

- Zorg voor een veilig beheer. Vermijd het beschadigen van het asbestmateriaal. Controleer de toestand jaarlijks op wijzigingen.
- Verwijder dit asbestmateriaal zo snel mogelijk. Volg de toestand goed op.
- Voer binnenluchtmetingen uit om actuele blootstellingsrisico's in de binnenlucht te monitoren.
- Voer bijkomende staalname(s) uit.

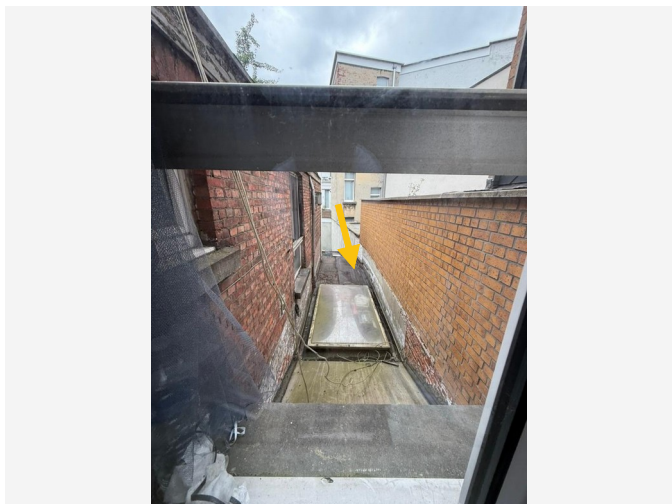
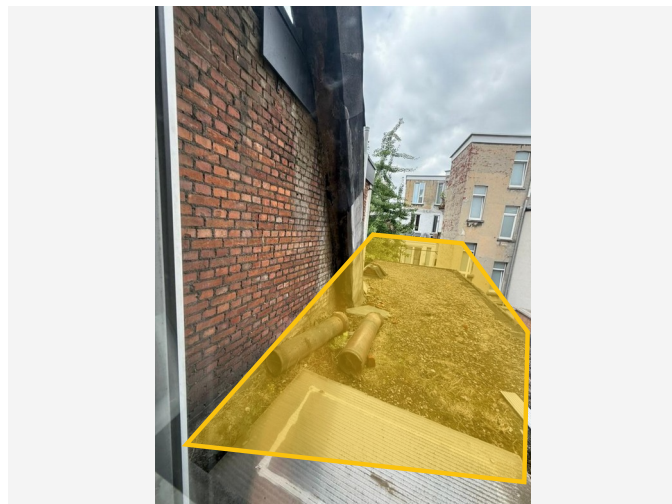
| Identificatiemethode | Vaststelling zonder monsternamen Motivatie: Groot risico op structurele gevolgschade (lekschade, werking installatie,...) |

Bij verwijdering dient er eerst een monstername genomen te worden van de roofing (omdat bij verwijdering het dak vervangen wordt, is het mogelijk risico op lekschade bij een staalname niet meer van belang).

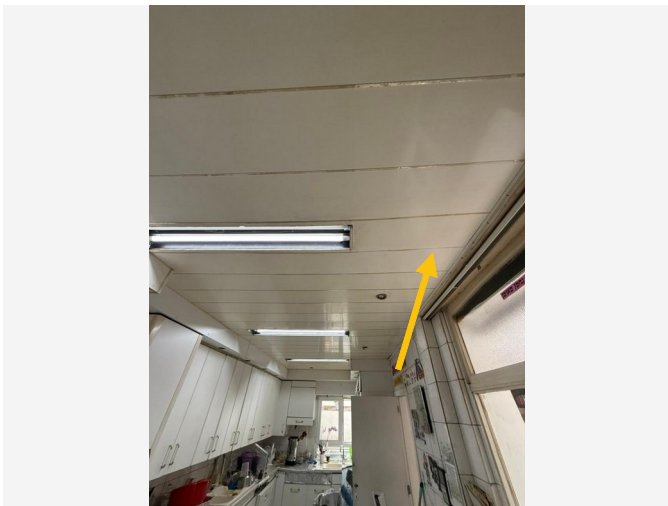
In de woning is op er op sommige plekken gebruik gemaakt van verlaagde plafonds. Het is tijdens een niet destructief onderzoek niet mogelijk om boven het verlaagd plafond een inspectie uit te voeren. Hiervoor zouden we beschadigingen moeten aanbrengen aan het verlaagd plafond. Daar dit een niet destructief onderzoek is is dit dus niet gebeurd. Indien er boven het verlaagd plafond pleisterwerk of een andere toepassing aanwezig is, is het dus niet mogelijk om deze te waar te nemen of te inspecteren.

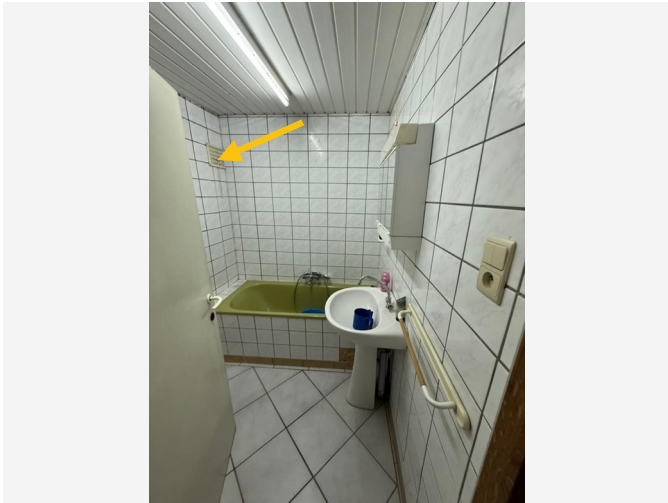
De doorvoer van de ventilatierooster is niet kunnen onderzocht worden omwille van het niet destructief karakter van dit onderzoek. Deze doorvoeren kunnen asbesthoudend zijn. Ventilatierooster is niet verwijderd omdat ik niet kan garanderen dat ik deze terug op de juiste manier kan bevestigen en om eventuele schade te vermijden.

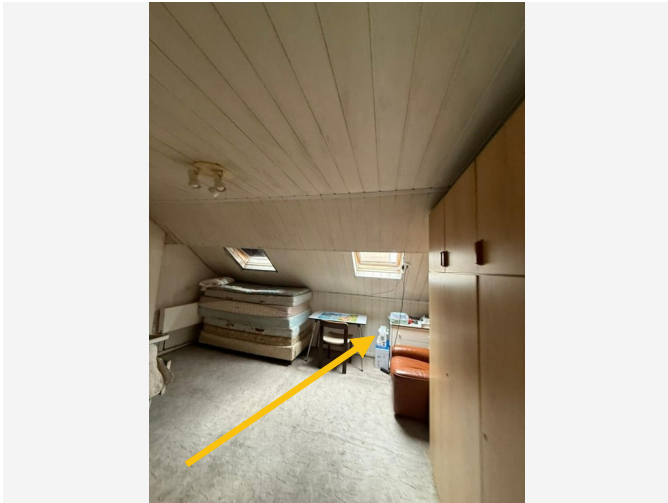
In de woning is op er op sommige plekken gebruik gemaakt van voorzetwanden. Het is tijdens een niet destructief onderzoek niet mogelijk om achter de voorzetwand een inspectie uit te voeren. Hiervoor zouden we beschadigingen moeten aanbrengen aan de voorzetwand. Daar dit een niet destructief onderzoek is is dit dus niet gebeurd. Indien er achter de voorzetwand pleisterwerk of een andere toepassing aanwezig is, is het dus niet mogelijk om deze te waar te nemen of te inspecteren.
