Asbestinventarisatetest

Langenberg 5, 2288 Grobbendonk

Attestnummer : 20260505-000455.000

Niet-asbestveilig

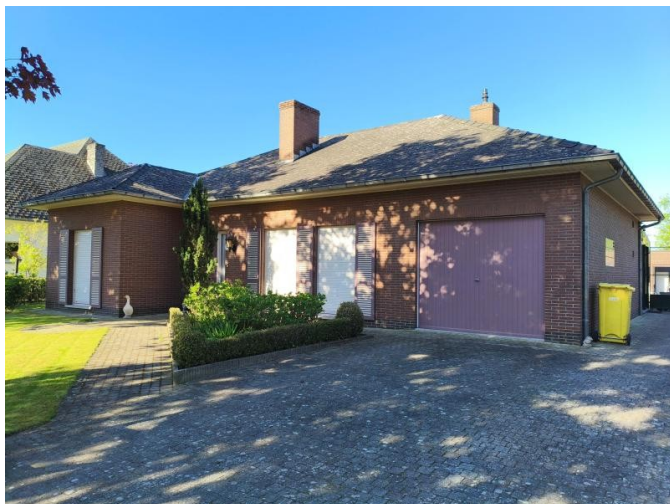
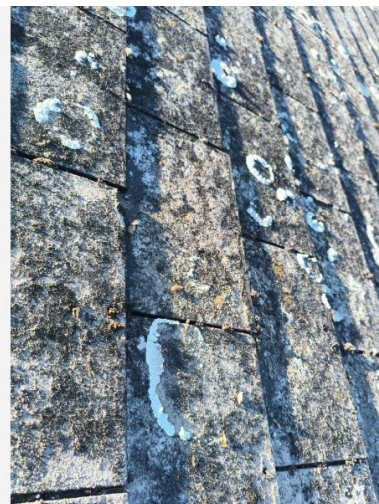
Het asbestmateriaal valt onder de mijlpaal van 2034.

Dringend verwijderen

Eindbeoordeling materiaalrisico	Hoog materiaalrisico en/of hoge kans op vezelvrijgave
---------------------------------	---

Gebondenheid	Categorie 1: hechtgebonden in oorsprong
Asbestsoort (vezeltype)	Alleen chrysotiel aanwezig
Asbestconcentratie	Laag (< 50%)
Afschermingsgraad van het gehele materiaal	Geheel of deels vrij aan de binnenlucht, maar geen contact met binnenluchtstromen
Toestand van het materiaal	Zwaar beschadigd, zwaar verweerd

#	Type	Referentie	Resultaat
1.1	Puntmonster	Daklei	Chrysotiel

Beschrijving	Dakleien schuin dak woning
Omgeving	Buiten
Primaire drager	Schuin dak
Asbestmateriaal	Dak- en gevelbekleding - Lei, shingle
Bindmiddel van asbestmateriaal	Cement
Gebondenheid op basis van bindmiddel	Hecht
Hoeveelheid (oppervlakte - aantal)	<ul style="list-style-type: none">• 210,00 m² - 1 stuk
Totale oppervlakte	210,00 m ²
Eenvoudig bereikbaar	Ja
Bevestigingswijze	<ul style="list-style-type: none">• Geklemd• Genageld, geniet
Identificatiemethode	Een monstername door de asbestdeskundige met laboanalyse door een asbestlabo.
Destructieve handeling voor identificatie	Nee
Opmerking	<p>Er werd een staal genomen aan een uitstekend stuk waardoor de waterdichtheid van de dakbedekking niet in het gedrang komt.</p> <p>De vermelde oppervlaktes, diktes en volumes betreffen een beredeneerde schatting. Er worden geen rechten verleend aan deze oppervlaktes/diktes/volumes.</p>

- Verwijder dit asbestmateriaal zo snel mogelijk. Volg de toestand goed op.
- Hemelwater dat afspoelt van asbestcement daken of gevels kan asbestdeeltjes bevatten. Gebruik het enkel voor gesloten circuits (bv. spoelen toiletten). Reinig na het vervangen van het dak of de gevel de dakgoten en regenwaterput of -ton om asbesthoudend sediment of slib te verwijderen

- Eenvoudige handelingen: mag via doe-het-zelf of door werknemer(s) met opleidingsattest eenvoudige handelingen
EH via doe-het zelf Standaard dragen van de nodige wegwerp beschermingsmiddelen FFP 3 masker , handschoenen en tyvec CAT III type 5-6 , afwasbaar schoeisel Indien mogelijk de ondervloer afdekken , leien voorzichtig verwijderen, extra fixeren, niet breken , niet gooien, onmiddellijk verpakken of voorzichtig in container met asbest bag plaatsen. Voldoende benevelen/bevochtigen tijdens de duur van de werken. Gebruik geen stortkokers. Voor hechtgebonden toepassingen: Bij verwijdering door doe-het-zelf moet men dit afval dubbel en luchtdicht verpakt aandienen bij het gemeentelijk recyclagepark. Men raadpleegt best op voorhand de voorwaarden van het recyclagepark. Indien leien in slechte staat zijn en kans bestaat op breken : Eenvoudige handeling opgeleid personeel , alle werknemer(s) moeten wel beschikken over een opleidingsattest eenvoudige handelingen 8u Zie ook link Zie <https://ovam.vlaanderen.be/wie-mag-wat->

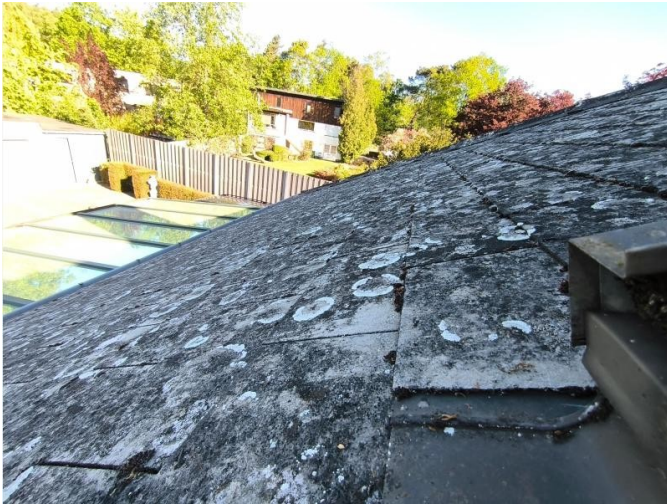
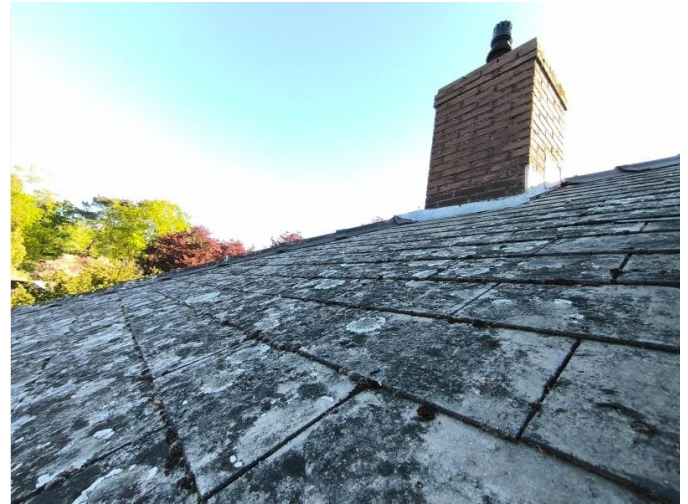
Het asbestmateriaal valt onder de mijlpaal van 2034.

Dringend verwijderen

Eindbeoordeling materiaalrisico	Hoog materiaalrisico en/of hoge kans op vezelvrijgave
---------------------------------	---

Gebondenheid	Categorie 1: hechtgebonden in oorsprong
Asbestsoort (vezeltype)	Crocidoliet aanwezig
Asbestconcentratie	Laag (< 50%)
Afschermingsgraad van het gehele materiaal	Geheel of deels vrij aan de buitenlucht, maar geen contact met binnenlucht
Toestand van het materiaal	Zwaar beschadigd, zwaar verweerd

Beschrijving	Nokpannen schuin dak woning
Omgeving	Buiten
Primaire drager	Schuin dak
Asbestmateriaal	Dak- en gevelbekleding - Nok, windveer, boeiboord
Bindmiddel van asbestmateriaal	Cement
Gebondenheid op basis van bindmiddel	Hecht
Hoeveelheid (oppervlakte - aantal)	<ul style="list-style-type: none">• 12,00 m² - 1 stuk
Totale oppervlakte	12,00 m ²
Eenvoudig bereikbaar	Ja
Bevestigingswijze	<ul style="list-style-type: none">• Geklemd• Geschroefd
Identificatiemethode	De asbestdeskundige beoordeelt het materiaal als asbesthoudend, en dit zonder monsternamen.
Destructieve handeling voor identificatie	Nee
Opmerking	<p>De opgegeven volumes betreffen een beredeneerde schatting, er worden geen rechten toegekend aan deze schatting.</p> <p>De materialen zijn visueel herkend als asbest verdacht.</p>

- Verwijder dit asbestmateriaal zo snel mogelijk. Volg de toestand goed op.
- Hemelwater dat afspoelt van asbestcement daken of gevels kan asbestdeeltjes bevatten. Gebruik het enkel voor gesloten circuits (bv. spoelen toiletten). Reinig na het vervangen van het dak of de gevel de dakgoten en regenwaterput of -ton om asbesthoudend sediment of slib te verwijderen
- Voer bijkomende staalname(s) uit.

- Eenvoudige handelingen: mag via doe-het-zelf of door werknemer(s) met opleidingsattest eenvoudige handelingen
EH via doe-het zelf Standaard dragen van de nodige wegwerp beschermingsmiddelen FFP 3 masker , handschoenen en tyvec CAT III type 5-6 , afwasbaar schoeisel Indien mogelijk de ondervloer afdekken , nokpannen/windveren voorzichtig verwijderen, extra fixeren, niet breken , niet gooien, onmiddellijk dubbel verpakken , luchtdicht afsluiten of voorzichtig in container met asbest bag plaatsen. Voldoende benevelen/bevochtigen tijdens de duur van de werken. Indien nokpannen/windveren in slechte staat zijn en kans bestaat op breken : Eenvoudige handeling opgeleid personeel , alle werknemer(s) moeten wel beschikken over een opleidingsattest eenvoudige handelingen 8u Voor hechtgebonden toepassingen: Bij

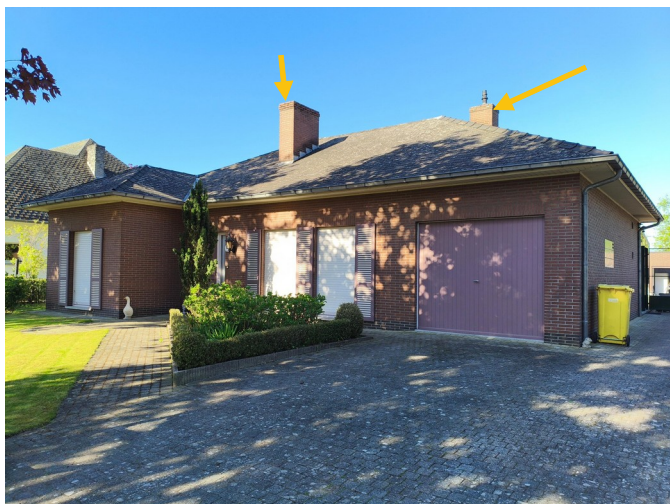
Tijdelijke beperking

Reden: Het te onderzoeken materiaal situeert zich hoger dan 3,50 m te rekenen vanaf een veilige ondergrond

Uitleg van de asbestdeskundige: Bij werken (dak of reiniging schouw) kan een stelling geplaatst worden, het is niet duidelijk of er asbestverdachte materialen aanwezig zijn in/rond de schouw.

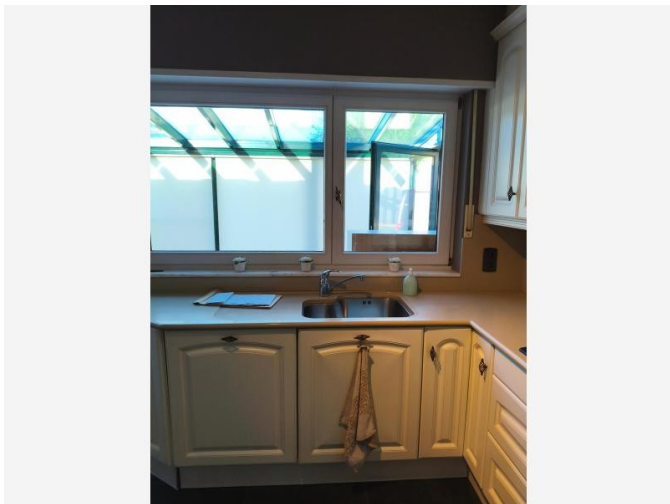
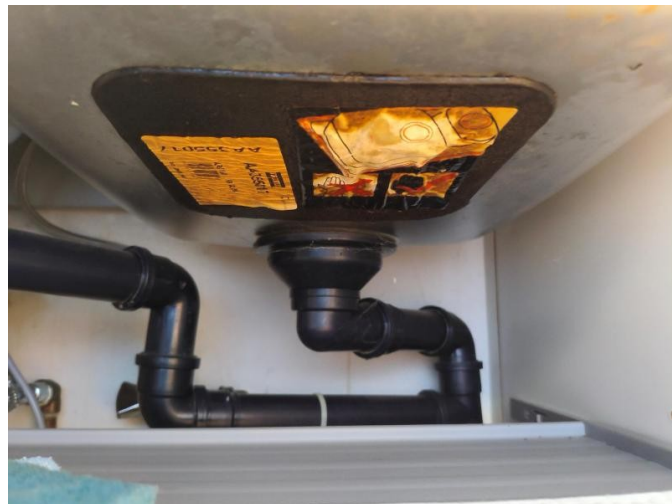
De keuken is van een recent bouwjaar, de ontbreuningsplaat spoelbak keuken werd gecontroleerd en is niet verdacht

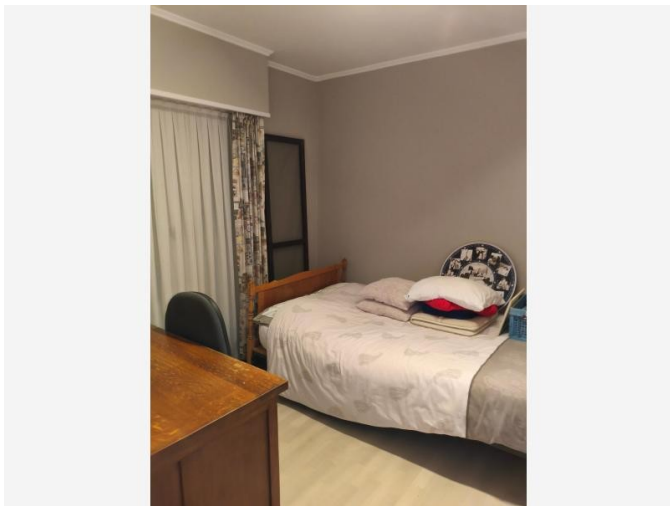
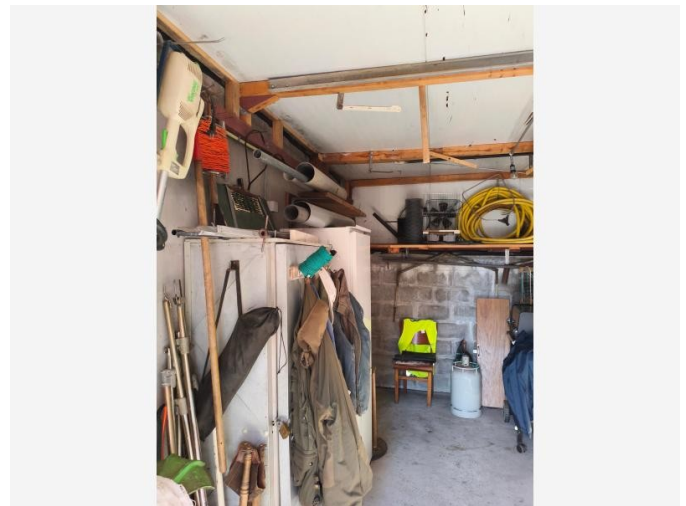
De vinyl werd gecontroleerd en is niet asbest verdacht

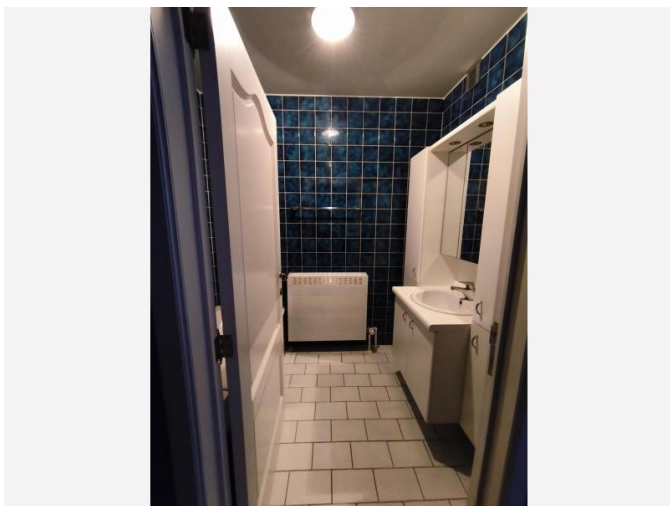
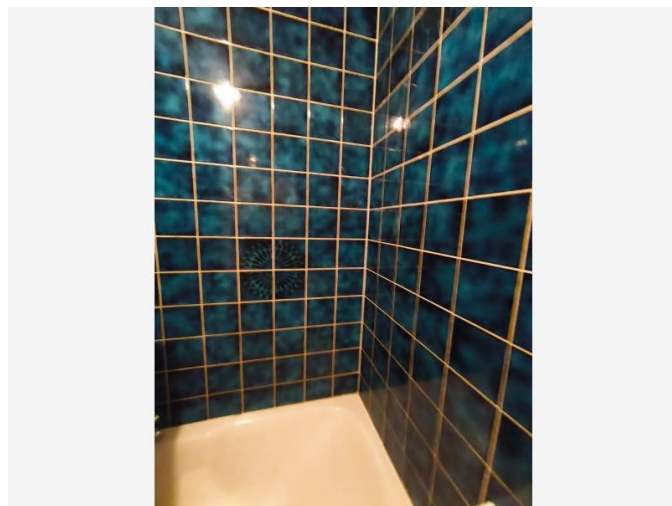
Historisch werd bij de plaatsing van faiencetegels mogelijk asbesthoudende lijm toegepast.

De aanwezigheid hiervan kan niet visueel worden vastgesteld zonder ingreep.

Bij toekomstige werken waarbij de tegels verwijderd worden, wordt bijkomend onderzoek aanbevolen.

Dit laat toe om de mogelijke aanwezigheid van asbesthoudende lijm correct te verifiëren en de nodige maatregelen te nemen.

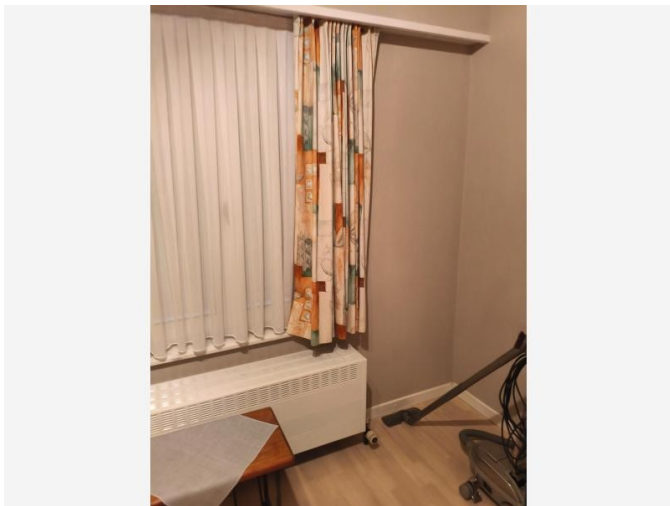
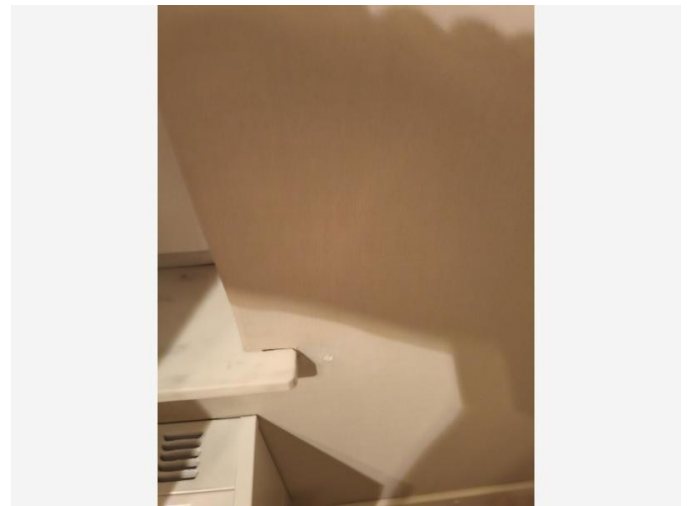
Geen asbest

#	Type	Referentie	Resultaat
8.1	Mengmonster	muren	Geen asbest

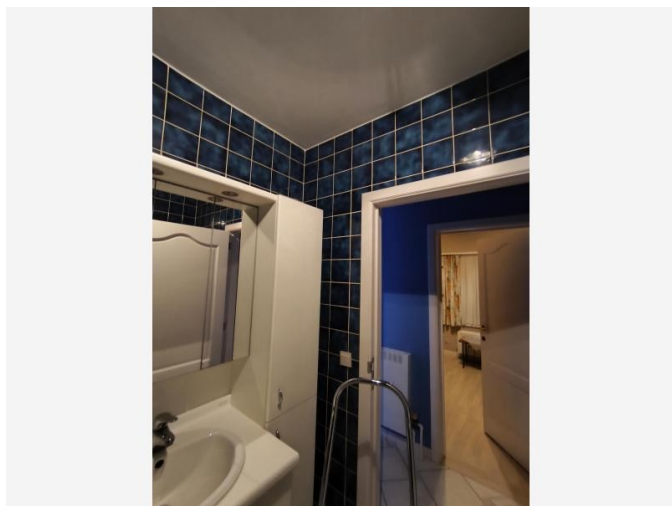
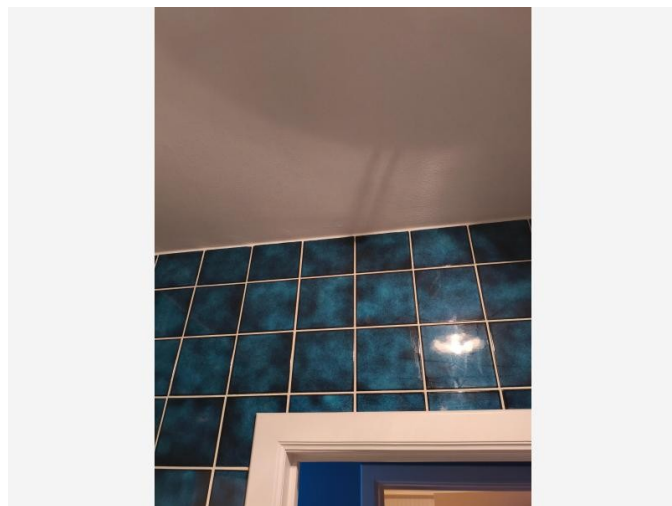
Fiche 9: Plafond in pleisterwerk

Geen asbest

#	Type	Referentie	Resultaat
9.1	Mengmonster	plafonds	Geen asbest

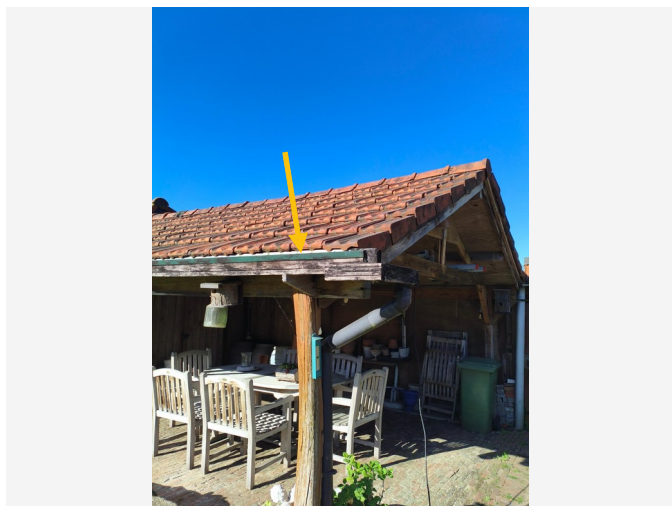
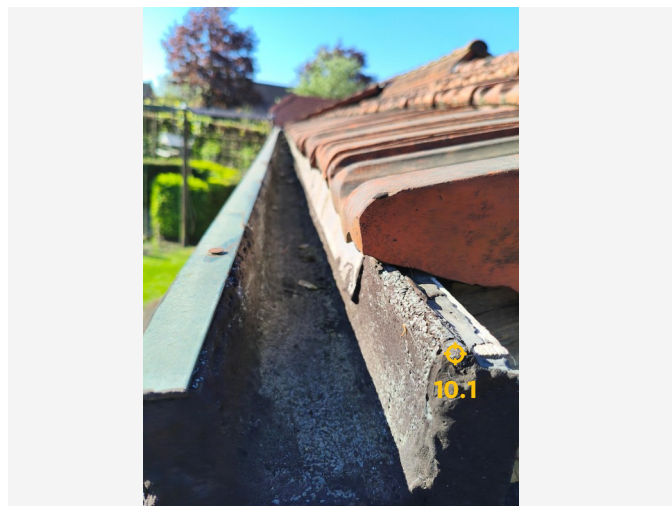
Fiche 10: Dakgoot roofing

Geen asbest

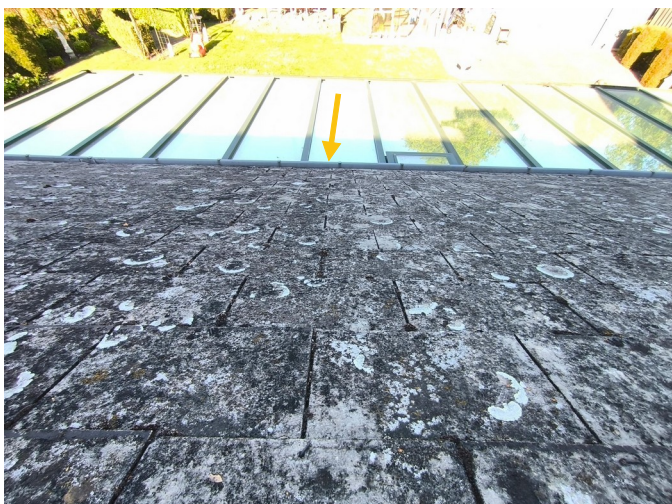
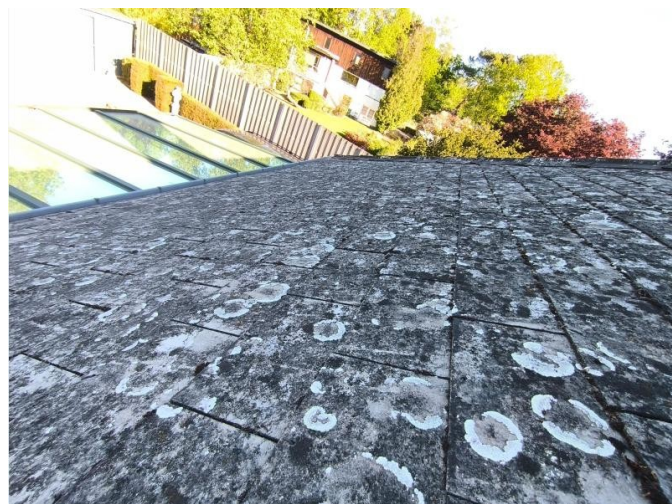
Fiche 16: Dakgoot woning bevat niet asbestverdachte laag	De dakgoot werd gecontroleerd, het materiaal is niet asbest verdacht. Het is niet duidelijk of er asbestverdachte onderlagen aanwezig zijn . Extra controle/staalname aangewezen bij renovatiewerken.	Plan 1.6: Hoofdgebouw plan
Fiche 17: CV Ketel/boiler	De CV ketel werd gecontroleerd(2007) en is niet asbest verdacht geen risico bouwjaar.	Plan 1.3: gelijkvloers woning
